Asbestinventarisatetest

Moorselstraat 23, 3080 Tervuren

Attestnummer : 20231122-000154.002

Niet-asbestveilig

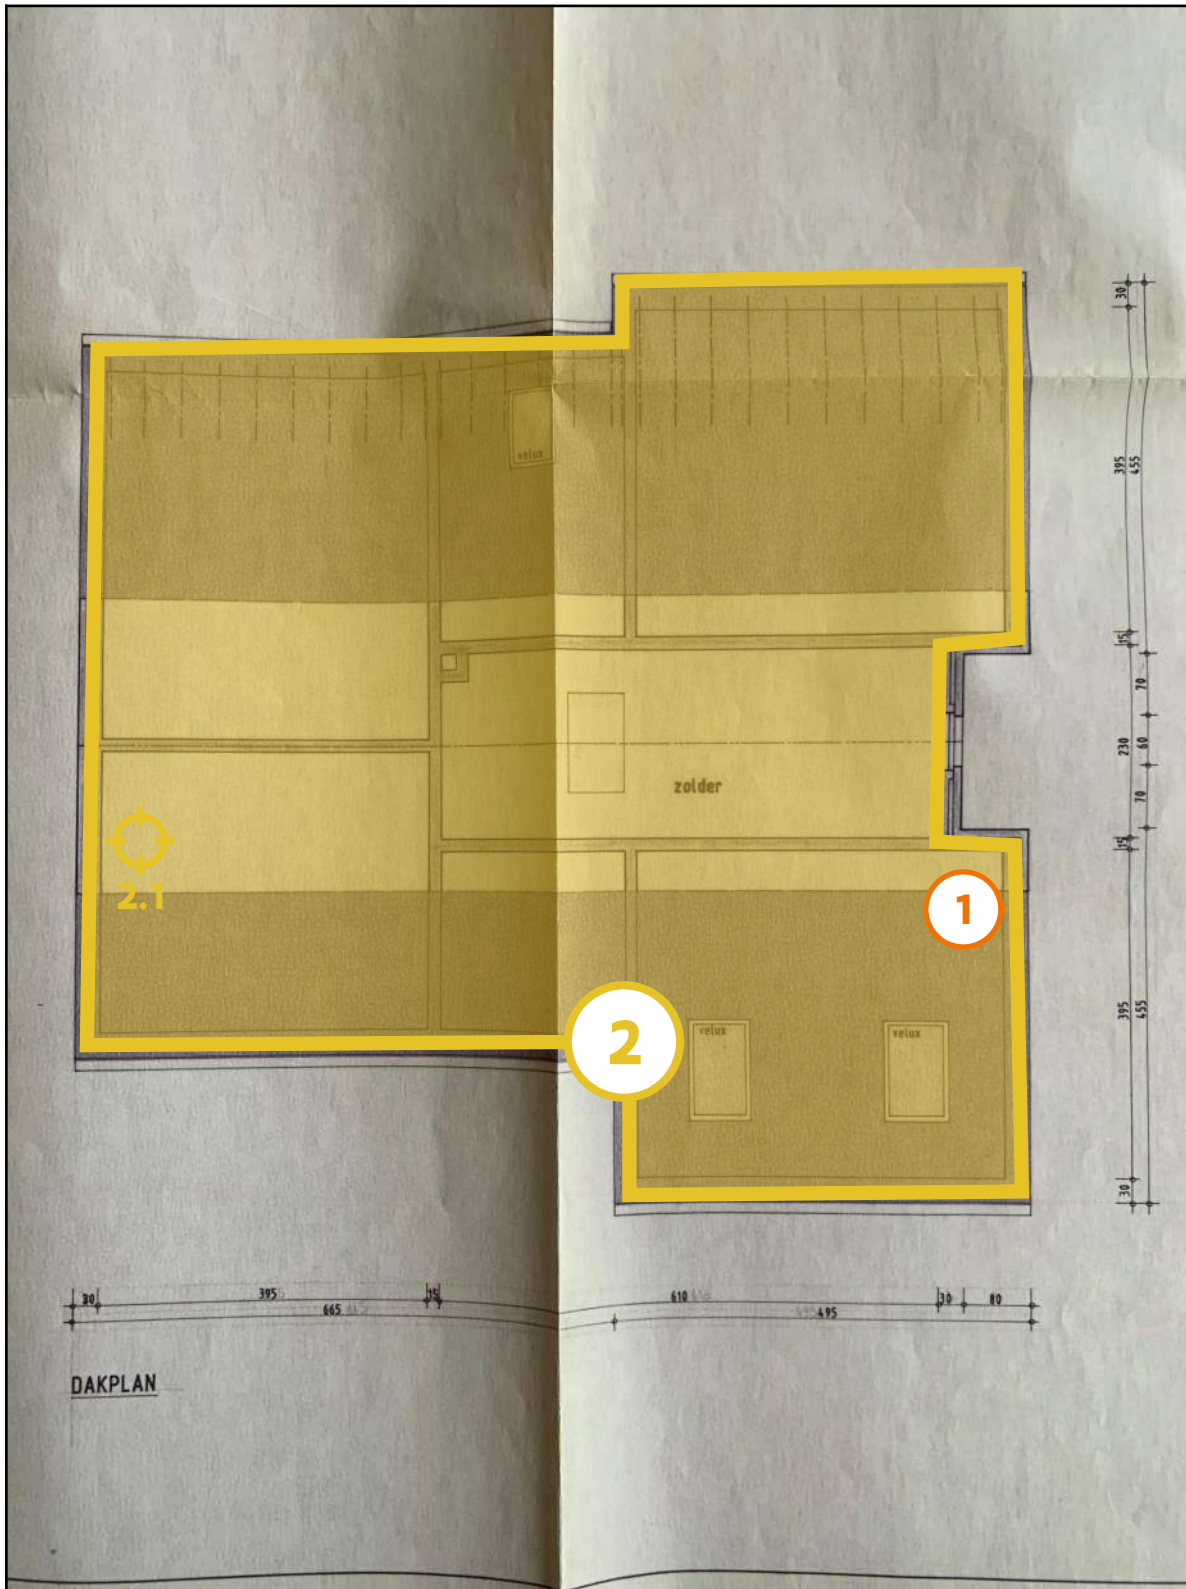
Plan 1.3: Zolder; onderdak en ac buis

1. AC buis	Asbestmateriaal	Verwijderen
2. Onderdak	Asbestmateriaal	Zorgvuldig beheren
2.1 Code: MM03	Puntmonster	-

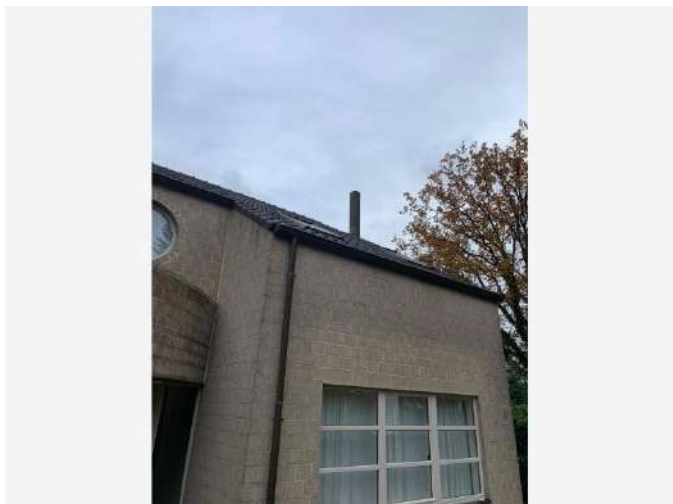
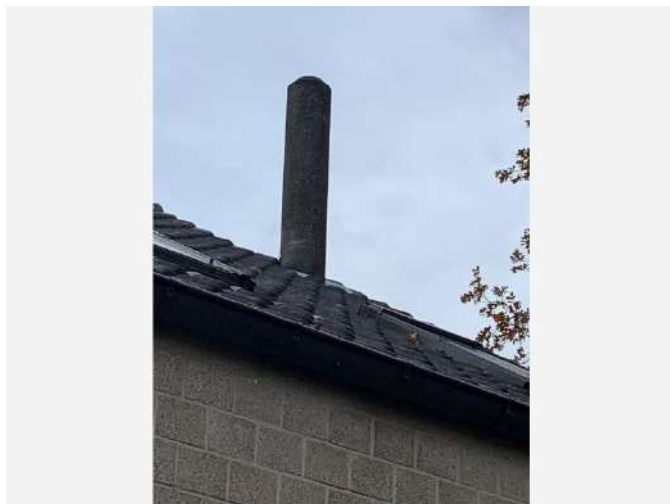
Het asbestmateriaal valt onder de mijlpaal van 2034.

Eindbeoordeling materiaalrisico	Verhoogd materiaalrisico en/of verhoogde kans op vezelvrijgave
---------------------------------	--

Gebondenheid	Categorie 1: hechtgebonden in oorsprong
Asbestsoort (vezeltype)	Crocidoliet aanwezig
Asbestconcentratie	Laag (< 50%)
Afschermingsgraad van het gehele materiaal	Geheel of deels vrij aan de buitenlucht
Toestand van het materiaal	Matig beschadigd, matig verweerd

Beschrijving	AC buis
Omgeving	Buiten
Primaire drager	Schuin dak
Asbestmateriaal	Rookgaskanaal
Bindmiddel van asbestmateriaal	Cement
Gebondenheid op basis van bindmiddel	Hecht
Hoeveelheid (lengte - omtrek - dikte - aantal)	<ul style="list-style-type: none">• 2,00 m - 60,00 cm - 0,20 cm - 1 stuk
Totaal volume	0,002 m ³
Eenvoudig bereikbaar	Ja
Bevestigingswijze	<ul style="list-style-type: none">• Verlijmd, ingegoten, versmeerd
Identificatiemethode	Vaststelling zonder monsternamen

Verwijderen

- Zorg voor een veilig beheer. Vermijd het beschadigen van het asbestmateriaal. Controleer de toestand jaarlijks op wijzigingen.

- Eenvoudige handelingen: mag via doe-het-zelf of door werknemer(s) met opleidingsattest eenvoudige handelingen
Aanbevolen saneringsmethode: Eenvoudige handeling. Het materiaal dient in zijn geheel te worden verwijderd zonder deze te beschadigen.

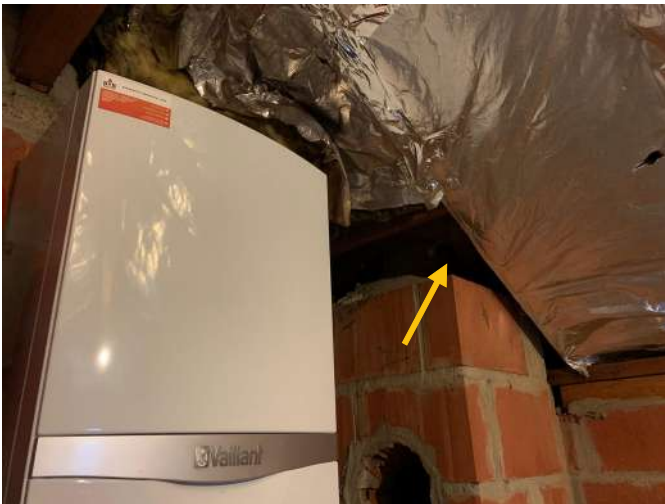
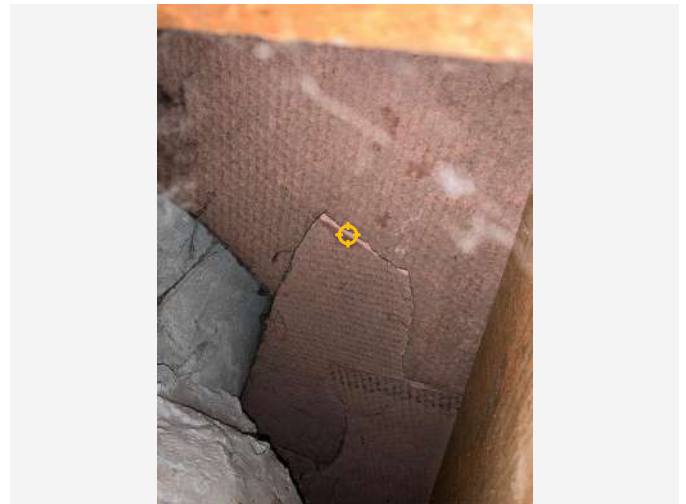
Het asbestmateriaal valt onder de mijlpaal van 2040.

Eindbeoordeling materiaalrisico	Laag materiaalrisico en/of verlaagde kans op vezelvrijgave
---------------------------------	--

Gebondenheid	Categorie 1: hechtgebonden in oorsprong
Asbestsoort (vezeltype)	Alleen chrysotiel
Asbestconcentratie	Laag (< 50%)
Afschermingsgraad van het gehele materiaal	Geheel of deels (ook) vrij aan de binnenlucht
Toestand van het materiaal	Licht beschadigd, licht verweerd. Intact materiaal type Pical – asbestboard of categorie III 'gebondenheid'

Beschrijving	Onderdak
Omgeving	Binnen
Primaire drager	Schuin dak
Asbestmateriaal	Plaat, paneel, tablet - Type Menuiserite
Bindmiddel van asbestmateriaal	Cement
Gebondenheid op basis van bindmiddel	Hecht
Hoeveelheid (oppervlakte - dikte - aantal)	• 200,00 m ² - 0,20 cm - 1 stuk

Zorgvuldig beheren

- Zorg voor een veilig beheer. Vermijd het beschadigen van het asbestmateriaal. Controleer de toestand jaarlijks op wijzigingen.

- Eenvoudige handelingen: mag via doe-het-zelf of door werknemer(s) met opleidingsattest eenvoudige handelingen
Aanbevolen saneringsmethode: Eenvoudige handeling met bijkomende maatregelen. Het materiaal dient goed te worden gefixeerd voor deze wordt verwijderd. Indien de veiligheid niet kan worden gegarandeerd onder eenvoudige handeling dan dient het materiaal te worden verwijderd in hermetische zone.

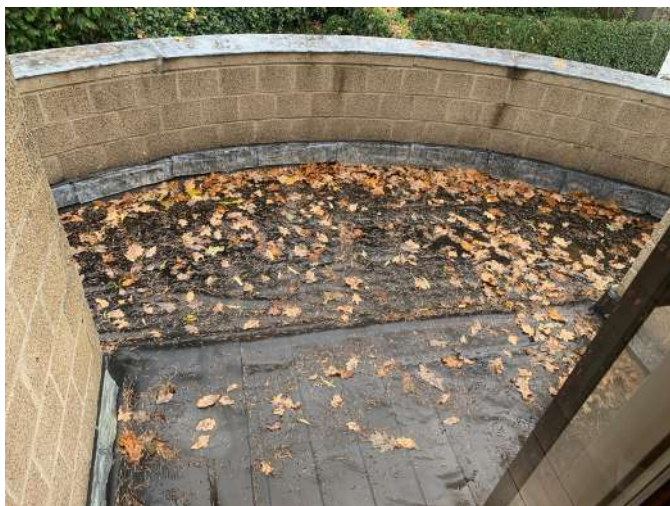
De bovenste laag is niet asbesthoudend, visueel erkend door ervaring deskundige. Bij onderhouds-, renovatie- of sloopwerken dient er een analyse te worden uitgevoerd naar de onderliggende lagen voorafgaand aan de werken.

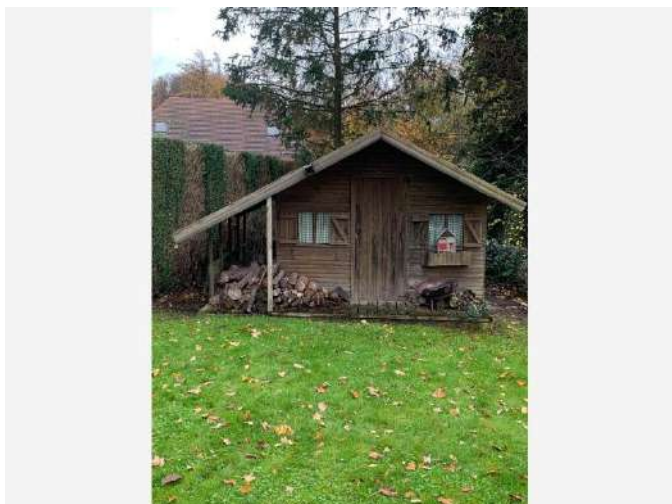
Geen asbesthoudend materiaal aangetroffen aan - en in het tuinhuis, visueel erkend door ervaring deskundige.

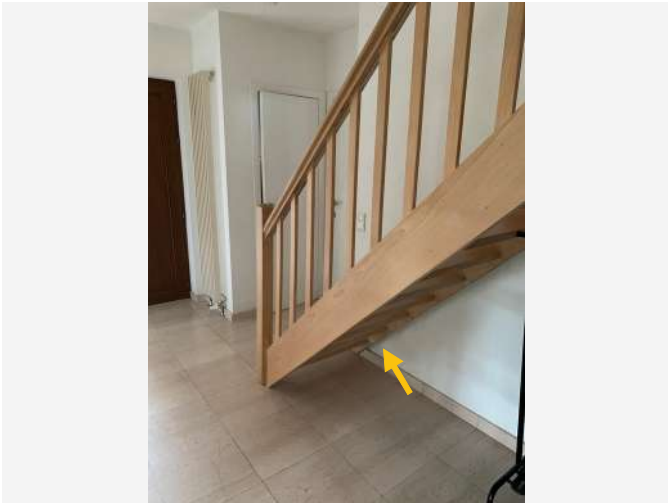
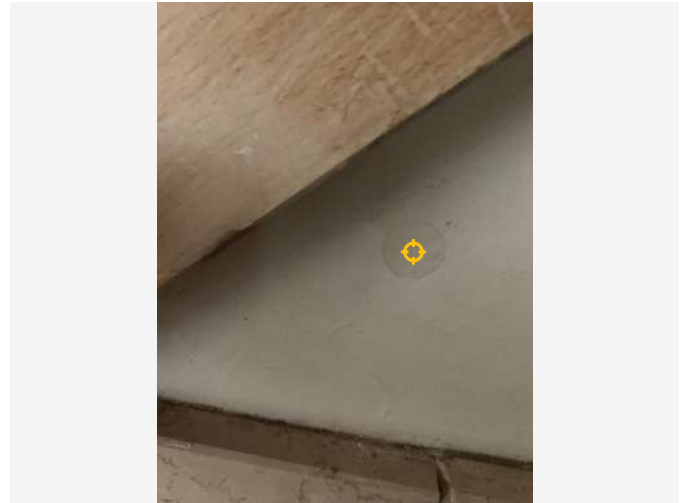
Geen asbest

#	Type	Referentie	Resultaat
5.1	Mengmonster	MM01	Geen asbest

Beschrijving	Wand
Omgeving	Binnen
Primaire drager	Binnenwand

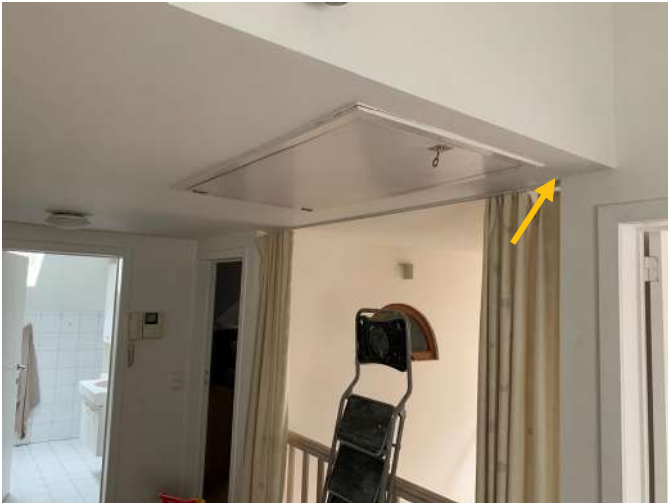
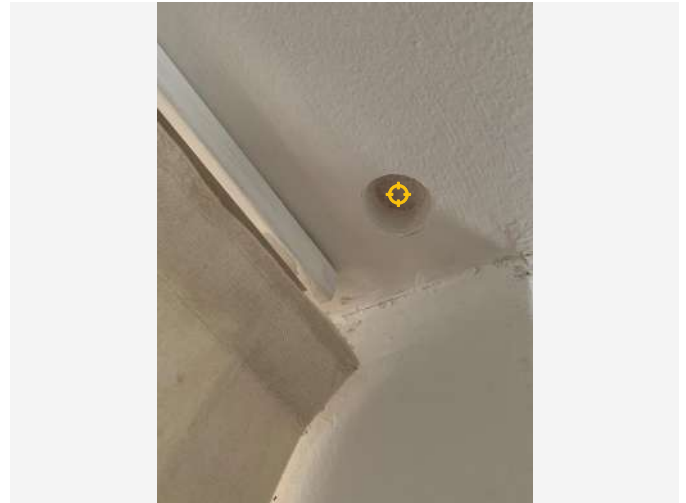
Fiche 6: Plafond

Geen asbest

#	Type	Referentie	Resultaat
6.1	Mengmonster	MM02	Geen asbest

Beschrijving	Plafond
Omgeving	Binnen
Primaire drager	Plafond
