Asbestinventarisatetest

Mechelsesteenweg 516, 3020 Herent

Attestnummer : 20240319-000419.000

Uitgegeven op : 19.03.2024

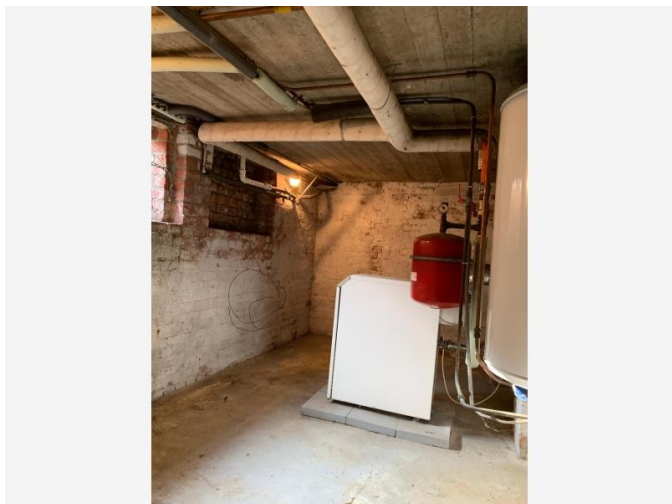
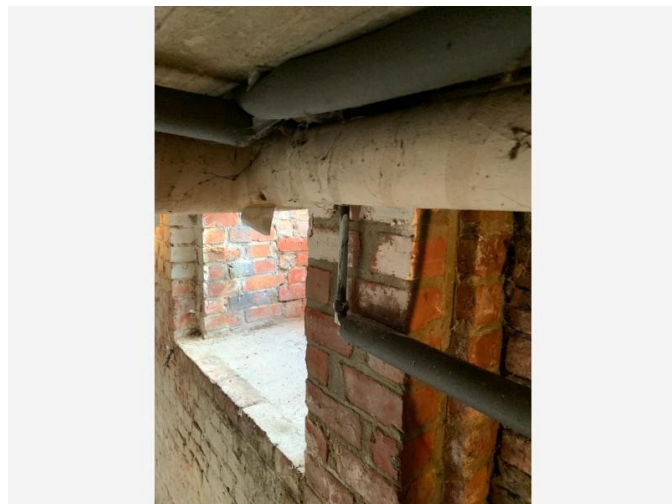
Eindbeoordeling materiaalrisico	Verhoogd materiaalrisico en/of verhoogde kans op vezelvrijgave
---------------------------------	--

Gebondenheid	Categorie 2: niet-hechtgebonden met matrix
Asbestsoort (vezeltype)	Amfibool aanwezig, uitgezonderd crocidoliet
Asbestconcentratie	Hoog ($\geq 50\%$)
Afschermingsgraad van het gehele materiaal	Geheel of deels (ook) vrij aan de binnenlucht
Toestand van het materiaal	Licht beschadigd, licht verweerd. Intact materiaal type Pical – asbestboard of categorie III 'gebondenheid'

#	Type	Referentie	Resultaat
1.1	Mengmonster	MM4_leidingisolatie	Amosiet
1.2	Mengmonster	MM5_leidingisolatie_bocht	Amosiet

Beschrijving	Leidingisolatie kelder
Omgeving	Binnen
Primaire drager	HVAC infrastructuur en uitrusting
Asbestmateriaal	In-situ afwerkingslagen - Thermische isolatie
Bindmiddel van asbestmateriaal	Gips - kalk
Gebondenheid op basis van bindmiddel	Niet-hechtgebonden

Hoeveelheid (lengte - omtrek - dikte - aantal)	<ul style="list-style-type: none">• 15,00 m - 40,00 cm - 2,00 cm - 1 stuk
Totaal volume	0,12 m ³
Eenvoudig bereikbaar	Ja
Bevestigingswijze	<ul style="list-style-type: none">• Verlijmd, ingegoten, versmeerd
Identificatiemethode	Vaststelling met monstername
Destructieve handeling voor identificatie	Nee

Verwijderen

- Verwijder dit asbestmateriaal zo snel mogelijk. Volg de toestand goed op.

- Hermetische zone (erkend asbestverwijderaar)
Kan enkel door een erkend verwijderaar verwijderd worden via een hermetische zone.

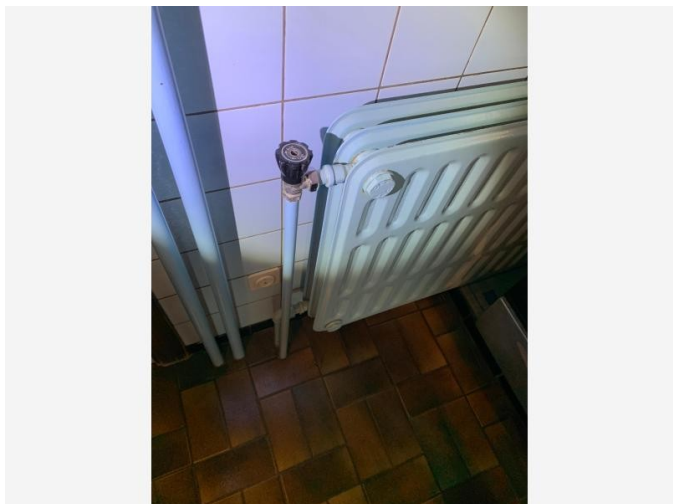
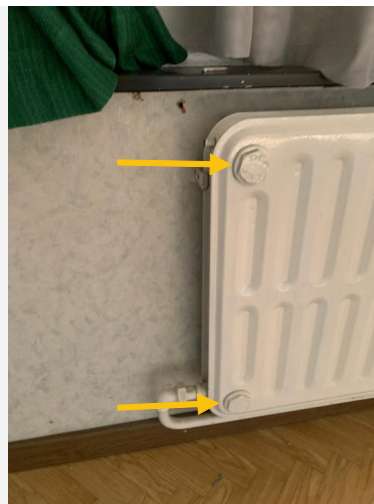
Eindbeoordeling materiaalrisico	Verhoogd materiaalrisico en/of verhoogde kans op vezelvrijgave
---------------------------------	--

Gebondenheid	Categorie 2: niet-hechtgebonden met matrix
Asbestsoort (vezeltype)	Alleen chrysotiel
Asbestconcentratie	Hoog ($\geq 50\%$)
Afschermingsgraad van het gehele materiaal	Geheel of deels (ook) vrij aan de binnenlucht
Toestand van het materiaal	Licht beschadigd, licht verweerd. Intact materiaal type Pical – asbestboard of categorie III 'gebondenheid'

Beschrijving	Pakking afsluitknop radiatoren
Omgeving	Binnen
Primaire drager	HVAC infrastructuur en uitrusting
Asbestmateriaal	Pakking, dichting
Bindmiddel van asbestmateriaal	Karton - papier - viltachtig
Gebondenheid op basis van bindmiddel	Niet-hechtgebonden
Hoeveelheid (gewicht - aantal)	<ul style="list-style-type: none">• 0,01 kg - 6 stuks
Totaal gewicht	0,06 kg
Eenvoudig bereikbaar	Ja
Bevestigingswijze	<ul style="list-style-type: none">• Geklemd
Identificatiemethode	Vaststelling zonder monsternamen

Verwijderen

- Zorg voor een veilig beheer. Vermijd het beschadigen van het asbestmateriaal. Controleer de toestand jaarlijks op wijzigingen.

- Hermetische zone (erkend asbestverwijderaar)
Niet-hechtgebonden toepassing dient door een erkend verwijderaar verwijderd worden.

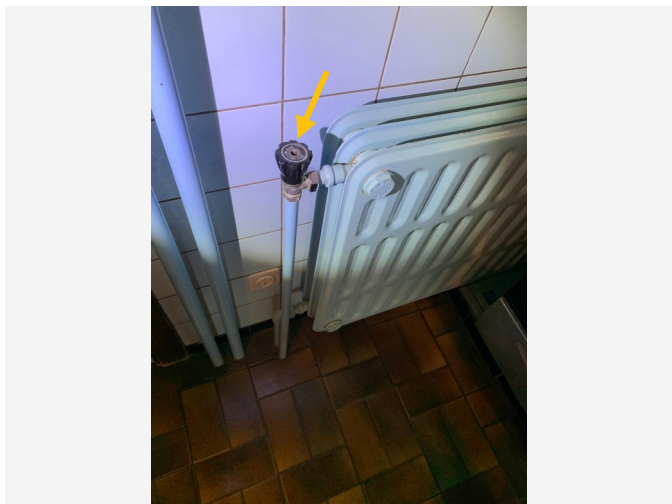
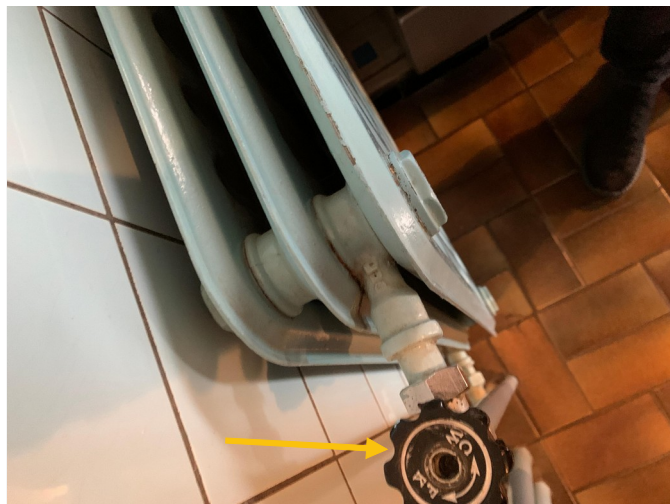
Eindbeoordeling materiaalrisico	Laag materiaalrisico en/of verlaagde kans op vezelvrijgave
---------------------------------	--

Gebondenheid	Categorie 1: hechtgebonden in oorsprong
Asbestsoort (vezeltype)	Crocidoliet aanwezig
Asbestconcentratie	Laag (< 50%)
Afschermingsgraad van het gehele materiaal	Geheel of deels (ook) vrij aan de binnenlucht
Toestand van het materiaal	Onbeschadigd, niet verweerd

Beschrijving	Bakeliet dop radiator
Omgeving	Binnen
Primaire drager	HVAC infrastructuur en uitrusting
Asbestmateriaal	Plaat, paneel, tablet - Type Bakeliet
Bindmiddel van asbestmateriaal	Kunststof of -hars
Gebondenheid op basis van bindmiddel	Hecht
Hoeveelheid (oppervlakte - dikte - aantal)	• 0,01 m ² - 0,40 cm - 1 stuk
Totaal volume	< 0,001 m ³
Eenvoudig bereikbaar	Ja
Bevestigingswijze	• Geschroefd
Identificatiemethode	Vaststelling zonder monsternamen

Destructieve handeling voor identificatie	Nee
Opmerking	7 radiatoren met bakeliet draaiknop.

Zorgvuldig beheren

- Zorg voor een veilig beheer. Vermijd het beschadigen van het asbestmateriaal. Controleer de toestand jaarlijks op wijzigingen.

- Eenvoudige handelingen: mag via doe-het-zelf of door werknemer(s) met opleidingsattest eenvoudige handelingen
Mag via doe-het-zelf of door werknemer(s) met opleidingsattest eenvoudige handelingen verwijderd worden.

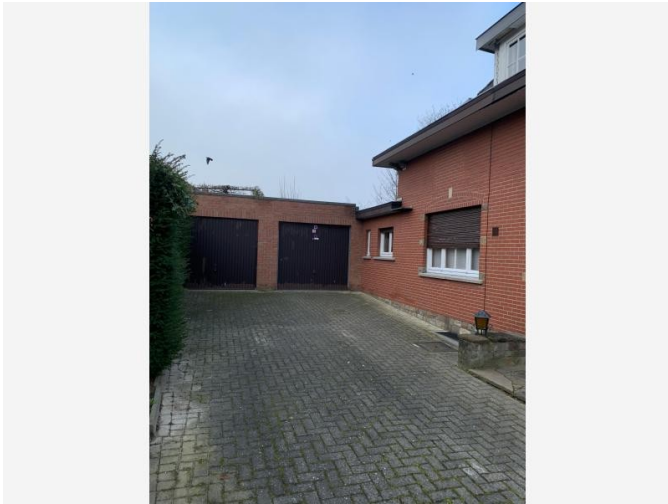
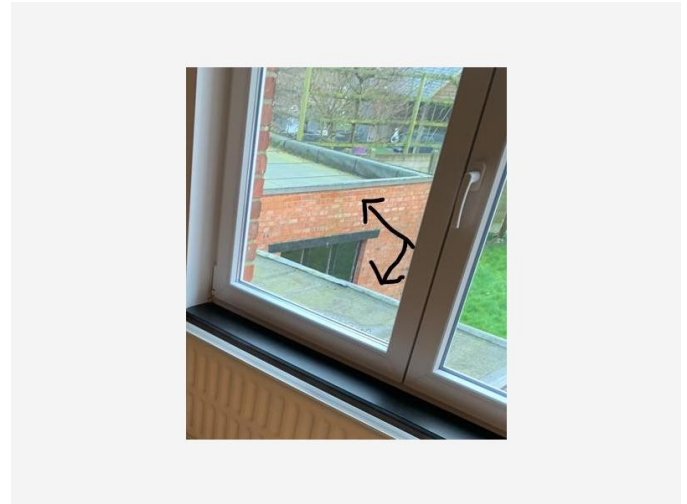
Eindbeoordeling materiaalrisico	Laag materiaalrisico en/of verlaagde kans op vezelvrijgave
---------------------------------	--

Gebondenheid	Categorie 1: hechtgebonden in oorsprong
Asbestsoort (vezeltype)	Crocidoliet aanwezig
Asbestconcentratie	Laag (< 50%)
Afschermingsgraad van het gehele materiaal	Geheel of deels vrij aan de buitenlucht
Toestand van het materiaal	Licht beschadigd, licht verweerd. Intact materiaal type Pical – asbestboard of categorie III 'gebondenheid'

Beschrijving	Toplaag roofing uitbouw en garage
Omgeving	Buiten
Primaire drager	Plat dak
Asbestmateriaal	Dak- en gevelbekleding - Roofing
Bindmiddel van asbestmateriaal	Bitumen (roofing, teer, asfalt)
Gebondenheid op basis van bindmiddel	Hecht
Hoeveelheid (oppervlakte - aantal)	<ul style="list-style-type: none">• 40,00 m² - 1 stuk• 15,00 m² - 1 stuk
Totale oppervlakte	55,00 m ²
Eenvoudig bereikbaar	Ja
Bevestigingswijze	<ul style="list-style-type: none">• Verlijmd, ingegoten, versmeerd

Identificatiemethode	Vaststelling zonder monstername Motivatie: Groot risico op structurele gevolgschade (lekschade, werking installatie,...)
Destructieve handeling voor identificatie	Nee
Opmerking	Asbestverdacht mits geen staalname op niet-destructieve wijze mogelijk. De roofing oogt niet-recent en wordt daarom als asbestverdacht zonder staalname opgenomen.

Zorgvuldig beheren

- Zorg voor een veilig beheer. Vermijd het beschadigen van het asbestmateriaal. Controleer de toestand jaarlijks op wijzigingen.

- Eenvoudige handelingen: mag via doe-het-zelf of door werknemer(s) met opleidingsattest eenvoudige handelingen
Mag via doe-het-zelf of door werknemer(s) met opleidingsattest eenvoudige handelingen mits hechtgebonden toepassing.

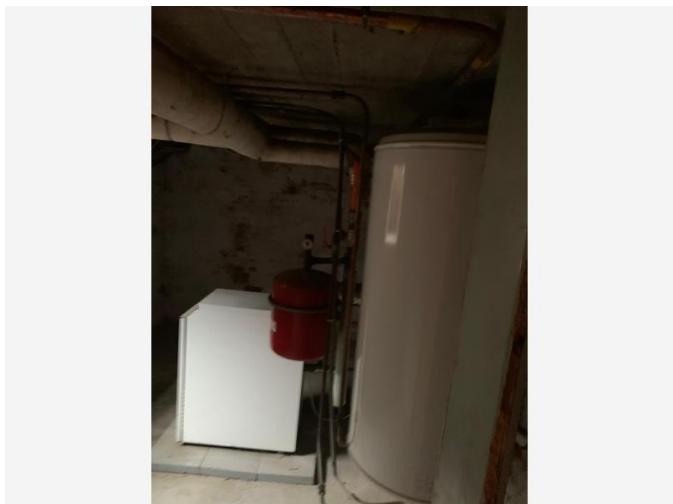
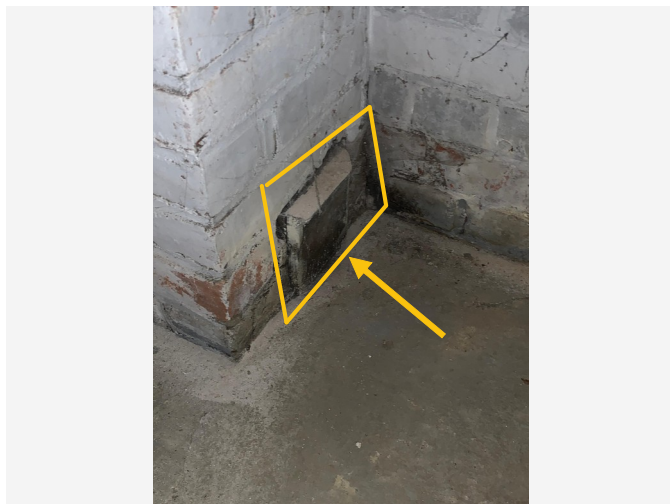
Eindbeoordeling materiaalrisico	Laag materiaalrisico en/of verlaagde kans op vezelvrijgave
---------------------------------	--

Gebondenheid	Categorie 1: hechtgebonden in oorsprong
Asbestsoort (vezeltype)	Crocidoliet aanwezig
Asbestconcentratie	Laag (< 50%)
Afschermingsgraad van het gehele materiaal	Geheel of deels (ook) vrij aan de binnenlucht
Toestand van het materiaal	Onbeschadigd, niet verweerd

Beschrijving	Roetluik schoorsteen kelder
Omgeving	Binnen
Primaire drager	Schoorsteen
Asbestmateriaal	Brandwerende afsluiting (prefab geheel) - Luik
Bindmiddel van asbestmateriaal	Cement
Gebondenheid op basis van bindmiddel	Hecht
Hoeveelheid (gewicht - aantal)	<ul style="list-style-type: none">0,50 kg - 1 stuk
Totaal gewicht	0,50 kg
Eenvoudig bereikbaar	Ja
Bevestigingswijze	<ul style="list-style-type: none">Geklemd
Identificatiemethode	Vaststelling zonder monsternamen

Destructieve handeling voor identificatie	Nee
Opmerking	Eternit roetluikje in de kelder aan de schoorsteen.

Zorgvuldig beheren

- Zorg voor een veilig beheer. Vermijd het beschadigen van het asbestmateriaal. Controleer de toestand jaarlijks op wijzigingen.

- Eenvoudige handelingen: mag via doe-het-zelf of door werknemer(s) met opleidingsattest eenvoudige handelingen
Mag via doe-het-zelf of door werknemer(s) met opleidingsattest eenvoudige handelingen verwijderd worden.

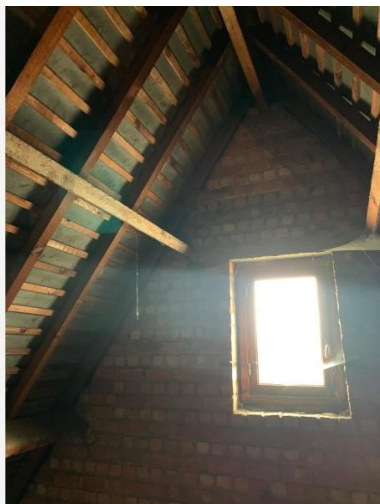
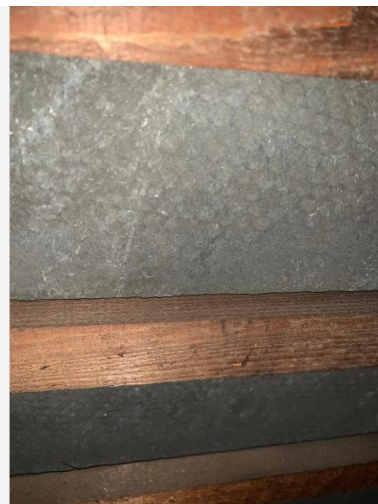
Eindbeoordeling materiaalrisico	Laag materiaalrisico en/of verlaagde kans op vezelvrijgave
---------------------------------	--

Gebondenheid	Categorie 1: hechtgebonden in oorsprong
Asbestsoort (vezeltype)	Crocidoliet aanwezig
Asbestconcentratie	Laag (< 50%)
Afschermingsgraad van het gehele materiaal	Geheel of deels vrij aan de buitenlucht
Toestand van het materiaal	Licht beschadigd, licht verweerd. Intact materiaal type Pical – asbestboard of categorie III 'gebondenheid'

Beschrijving	Leien dak
Omgeving	Binnen
Primaire drager	Schuin dak
Asbestmateriaal	Dak- en gevelbekleding - Lei, shingle
Bindmiddel van asbestmateriaal	Cement
Gebondenheid op basis van bindmiddel	Hecht
Hoeveelheid (oppervlakte - aantal)	• 160,00 m ² - 1 stuk
Totale oppervlakte	160,00 m ²
Eenvoudig bereikbaar	Ja
Bevestigingswijze	• Genageld, geniet
Identificatiemethode	Vaststelling zonder monsternamen

Destructieve handeling voor identificatie	Nee
Opmerking	Leien van 160m2 dak met vermoedelijk 2/3de overlapping.

Zorgvuldig beheren

- Zorg voor een veilig beheer. Vermijd het beschadigen van het asbestmateriaal. Controleer de toestand jaarlijks op wijzigingen.

- Eenvoudige handelingen: mag via doe-het-zelf of door werknemer(s) met opleidingsattest eenvoudige handelingen
Mag via doe-het-zelf of door werknemer(s) met opleidingsattest eenvoudige handelingen verwijderd worden, mits hechtgebonden toepassing.

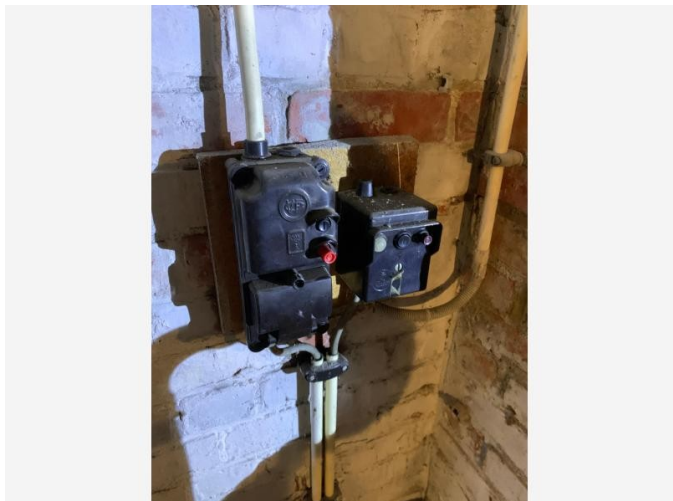
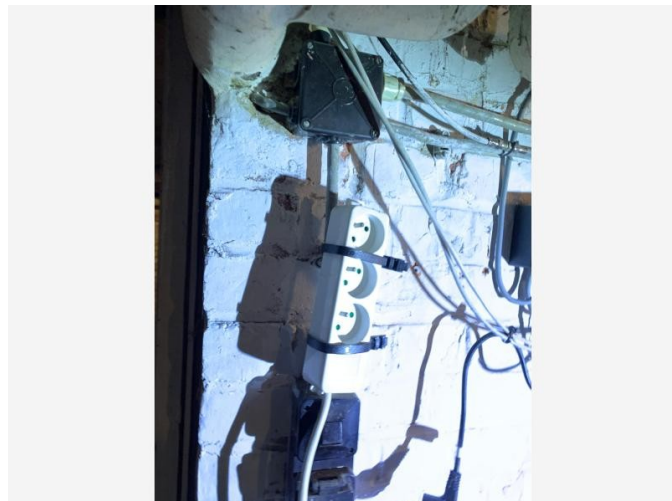
Eindbeoordeling materiaalrisico	Laag materiaalrisico en/of verlaagde kans op vezelvrijgave
---------------------------------	--

Gebondenheid	Categorie 1: hechtgebonden in oorsprong
Asbestsoort (vezeltype)	Crocidoliet aanwezig
Asbestconcentratie	Laag (< 50%)
Afschermingsgraad van het gehele materiaal	Geheel of deels (ook) vrij aan de binnenlucht
Toestand van het materiaal	Onbeschadigd, niet verweerd

Beschrijving	Bakeliet elektriciteit meter en elektrische componenten
Omgeving	Binnen
Primaire drager	Communicatie en elektrische infrastructuur en uitrusting
Asbestmateriaal	Plaat, paneel, tablet - Type Bakeliet
Bindmiddel van asbestmateriaal	Kunststof of -hars
Gebondenheid op basis van bindmiddel	Hecht
Hoeveelheid (oppervlakte - dikte - aantal)	• 0,10 m ² - 0,40 cm - 1 stuk
Totaal volume	< 0,001 m ³
Eenvoudig bereikbaar	Ja
Bevestigingswijze	• Geschroefd
Identificatiemethode	Vaststelling zonder monsternamen

Zorgvuldig beheren

- Zorg voor een veilig beheer. Vermijd het beschadigen van het asbestmateriaal. Controleer de toestand jaarlijks op wijzigingen.

- Eenvoudige handelingen: mag via doe-het-zelf of door werknemer(s) met opleidingsattest eenvoudige handelingen
Mag via doe-het-zelf of door werknemer(s) met opleidingsattest eenvoudige handelingen verwijderd worden.

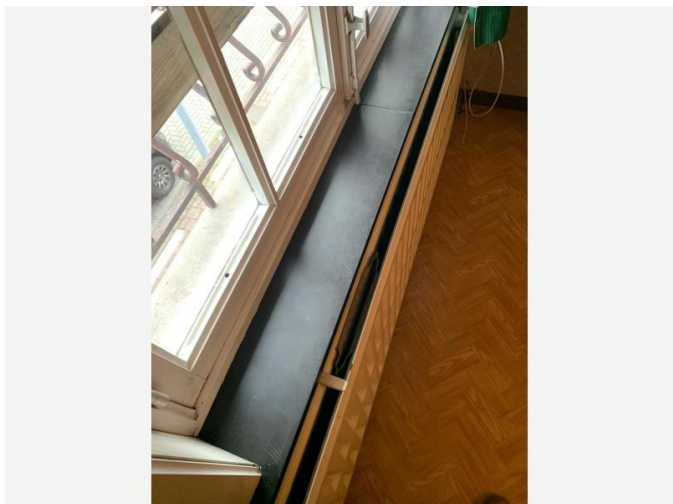
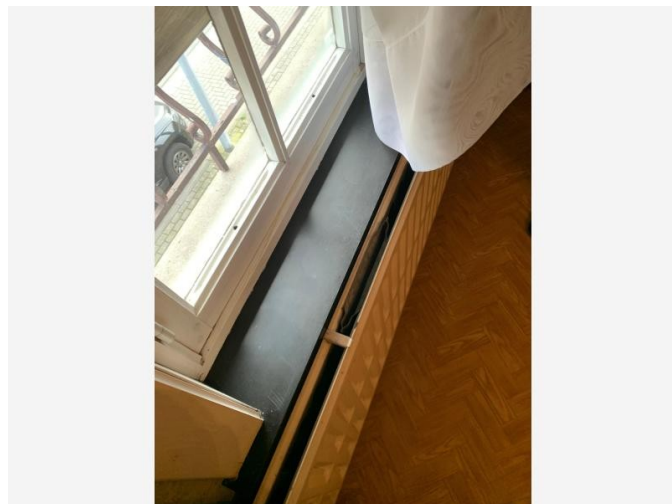
Eindbeoordeling materiaalrisico	Zeer laag materiaalrisico en/of zeer lage kans op vezelvrijgave
---------------------------------	---

Gebondenheid	Categorie 1: hechtgebonden in oorsprong
Asbestsoort (vezeltype)	Alleen chrysotiel
Asbestconcentratie	Laag (< 50%)
Afschermingsgraad van het gehele materiaal	Geheel of deels (ook) vrij aan de binnenlucht
Toestand van het materiaal	Onbeschadigd, niet verweerd

Beschrijving	Massal venstertabletten en dorpel
Omgeving	Binnen
Primaire drager	Wandopening verticaal (raam, deur, ...)
Asbestmateriaal	Plaat, paneel, tablet - Type Massal
Bindmiddel van asbestmateriaal	Cement
Gebondenheid op basis van bindmiddel	Hecht
Hoeveelheid (oppervlakte - dikte - aantal)	<ul style="list-style-type: none">• 0,75 m² - 2,00 cm - 2 stuks• 0,20 m² - 2,00 cm - 4 stuks
Totaal volume	0,046 m ³
Eenvoudig bereikbaar	Ja
Bevestigingswijze	<ul style="list-style-type: none">• Verlijmd, ingegoten, versmeerd

Zorgvuldig beheren

- Zorg voor een veilig beheer. Vermijd het beschadigen van het asbestmateriaal. Controleer de toestand jaarlijks op wijzigingen.

- Eenvoudige handelingen: mag via doe-het-zelf of door werknemer(s) met opleidingsattest eenvoudige handelingen
Mag via doe-het-zelf of door werknemer(s) met opleidingsattest eenvoudige handelingen verwijderd worden.

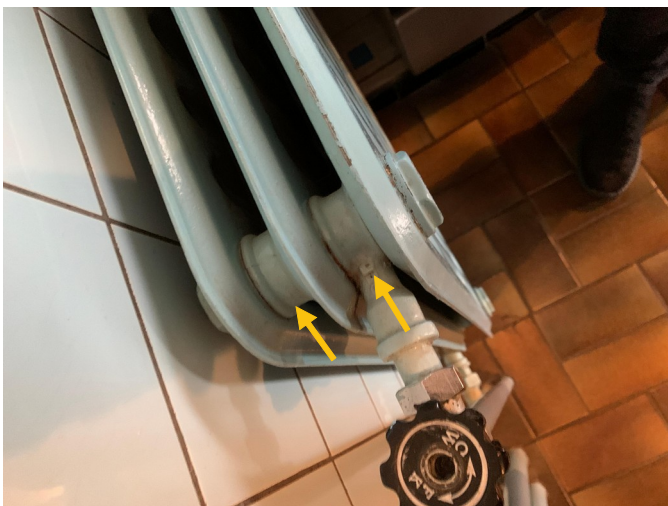
In dit type radiator kunnen asbesthoudende pakkingen aanwezig zijn tussen de elementen. Monsternamen niet mogelijk.

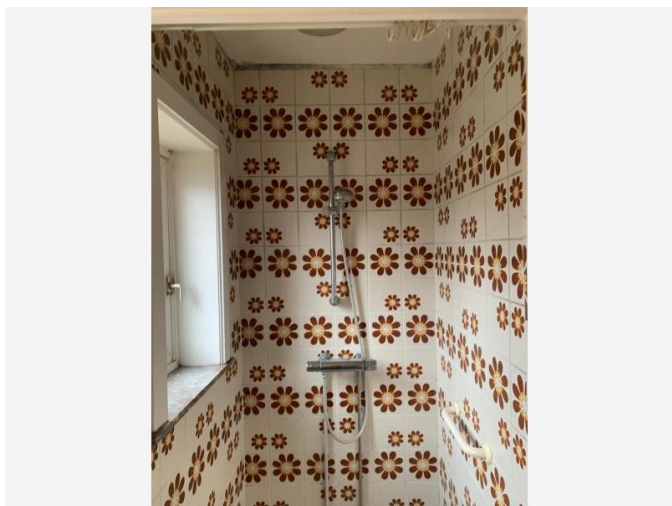
De tegellijm achter de betegeling kan mogelijk asbestvezels bevatten. Staalname niet mogelijk zonder schade toe te brengen.

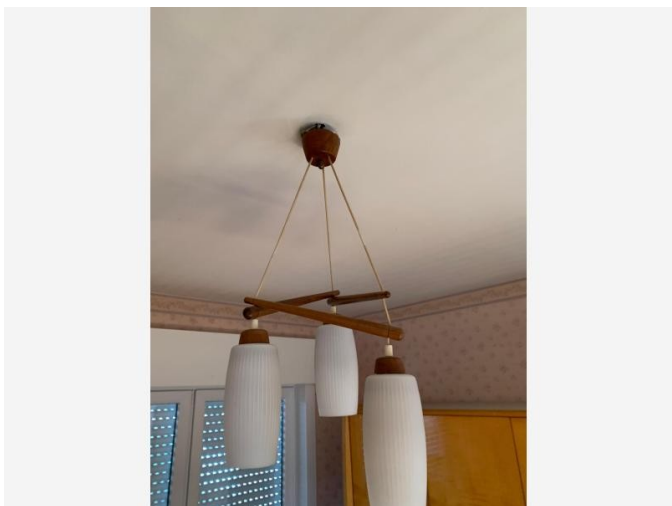
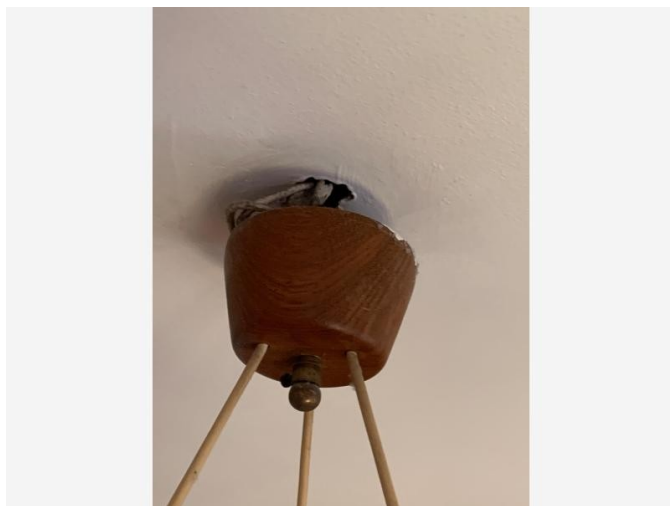
Geen asbest

#	Type	Referentie	Resultaat
12.1	Mengmonster	MM3_pleister_plafond	Geen asbest

Beschrijving	Pleister plafond
Omgeving	Binnen
Primaire drager	Plafond

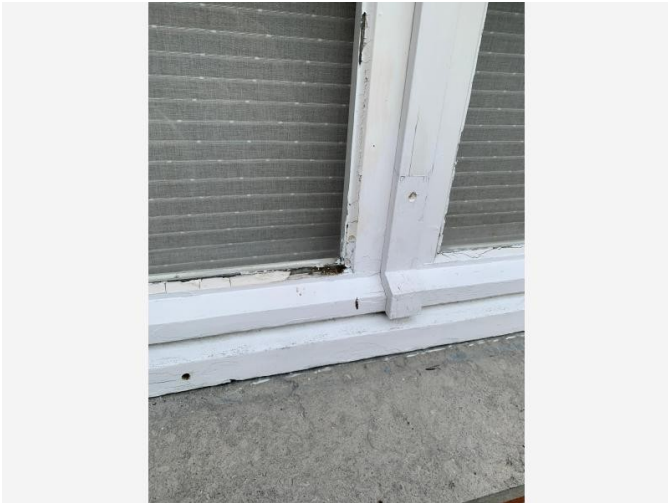
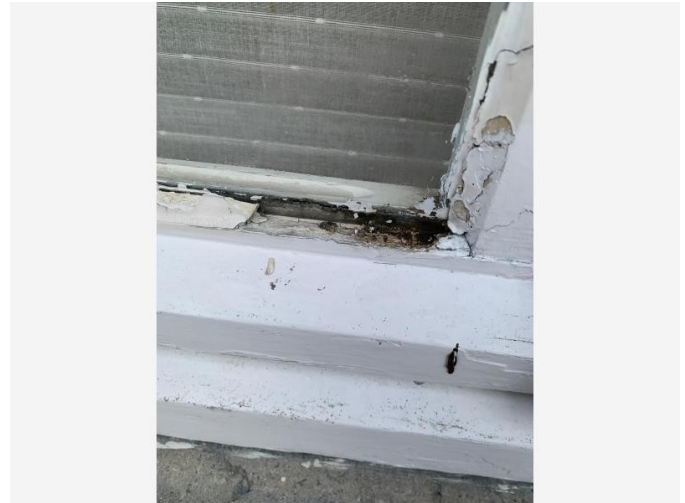
Geen asbest

#	Type	Referentie	Resultaat
13.1	Puntmonster	MM1_kit	Geen asbest

Beschrijving	Kit oude ramen
Omgeving	Buiten
Primaire drager	Wandopening verticaal (raam, deur, ...)
Bindmiddel van materiaal	Kitten, mastiek, pasta

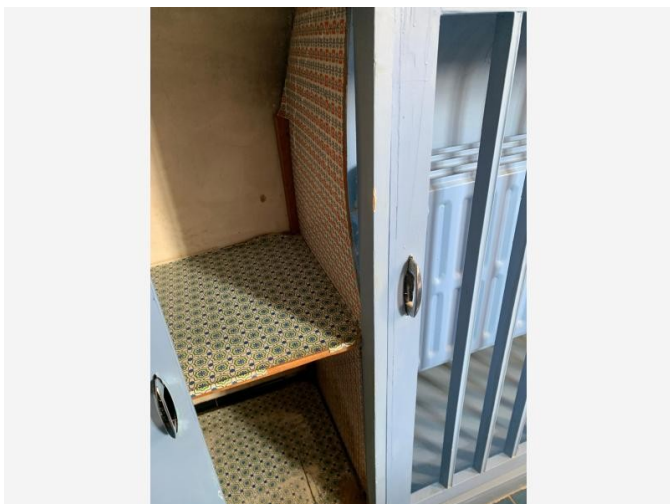
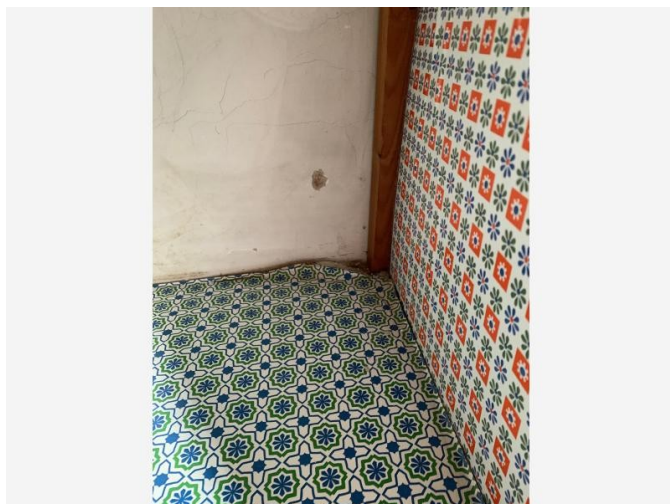
Fiche 14: Pleisterwerk wand

Geen asbest

#	Type	Referentie	Resultaat
14.1	Mengmonster	MM2_pleisterwerk_wand	Geen asbest

Beschrijving	Pleisterwerk wand
Omgeving	Binnen
Primaire drager	Binnenwand
