# Asbestinventarisatetest

Genkersteenweg 445, 3500 Hasselt

Attestnummer : 20240406-000021.000

Uitgegeven op : 06.04.2024

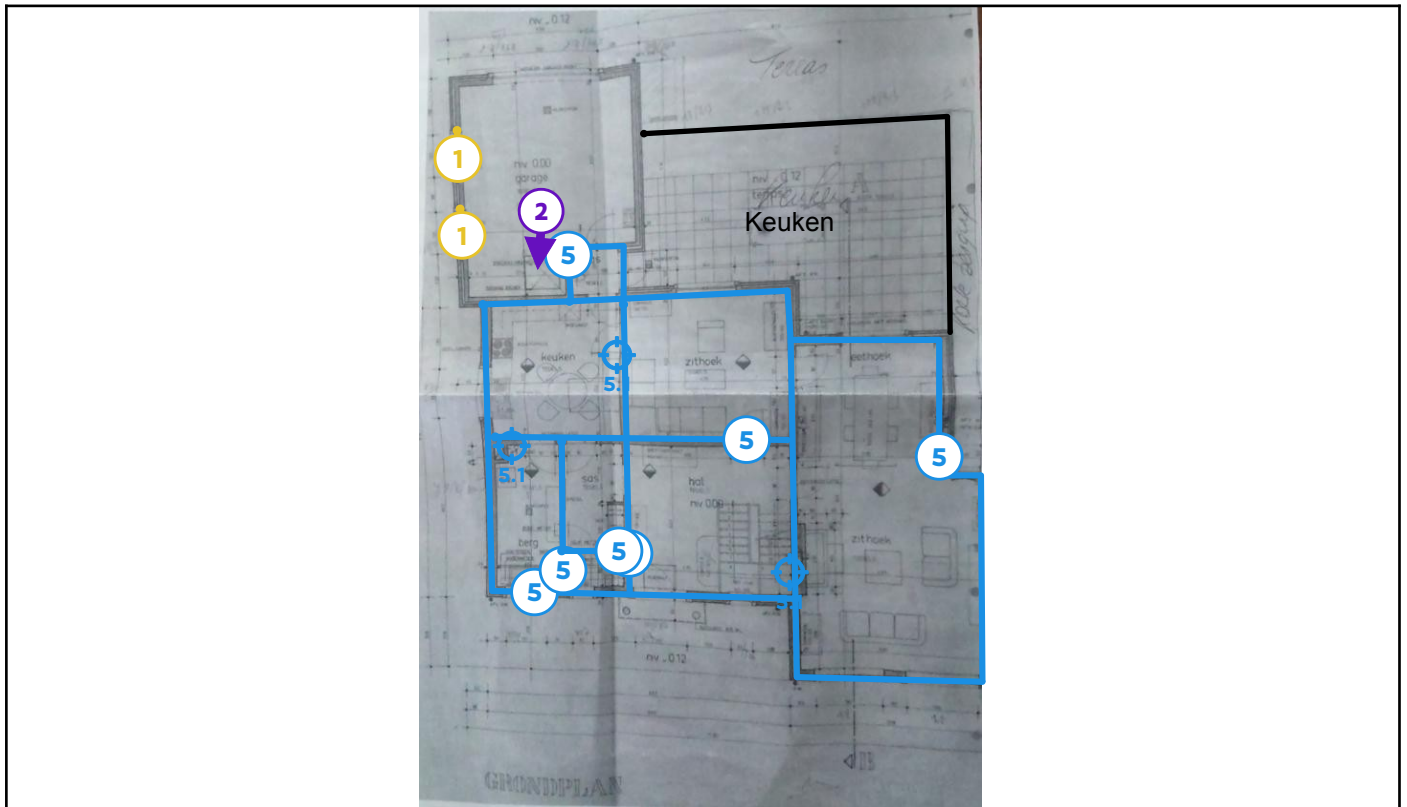
# Plan 1.1: Gelijkvloers

Beschrijving	Type	Actie
1. Venstertabletten (garage)	Asbestmateriaal	Zorgvuldig beheren
2. Kruipkelder	Beperking	-
5. Pleisterwerk muren	Geen asbest	-
5.1 Code: MM-01	Mengmonster	-

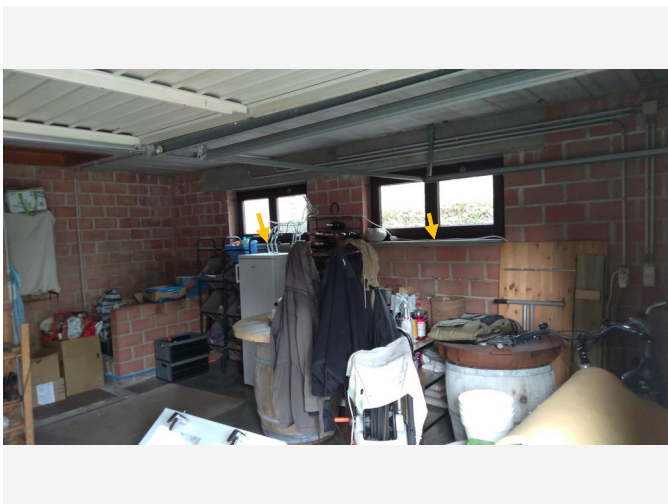
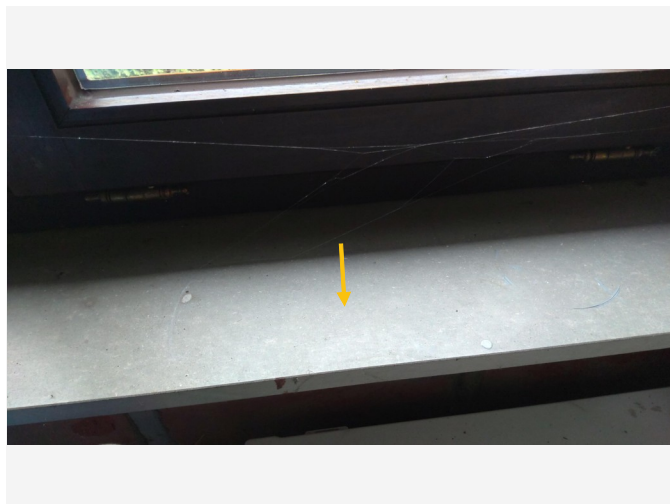
Het asbestmateriaal valt onder de mijlpaal van 2040.

Zorgvuldig beheren

Eindbeoordeling materiaalrisico	Zeer laag materiaalrisico en/of zeer lage kans op vezelvrijgave
---------------------------------	---

Gebondenheid	Categorie 1: hechtgebonden in oorsprong
Asbestsoort (vezeltype)	Alleen chrysotiel
Asbestconcentratie	Laag (< 50%)
Afschermingsgraad van het gehele materiaal	Geheel of deels (ook) vrij aan de binnenlucht
Toestand van het materiaal	Onbeschadigd, niet verweerd

Beschrijving	Venstertabletten (garage)
Omgeving	Binnen
Primaire drager	Wandopening verticaal (raam, deur, ...)
Asbestmateriaal	Plaat, paneel, tablet - Type Massal
Bindmiddel van asbestmateriaal	Cement
Gebondenheid op basis van bindmiddel	Hecht
Hoeveelheid (oppervlakte - dikte - aantal)	<ul style="list-style-type: none"><li>0,25 m<sup>2</sup> - 2,00 cm - 2 stuks</li></ul>
Totaal volume	0,01 m <sup>3</sup>
Eenvoudig bereikbaar	Ja
Bevestigingswijze	<ul style="list-style-type: none"><li>Verlijmd, ingegoten, versmeerd</li></ul>
Identificatiemethode	Vaststelling zonder monsternamen

- Zorg voor een veilig beheer. Vermijd het beschadigen van het asbestmateriaal. Controleer de toestand jaarlijks op wijzigingen.

- Eenvoudige handelingen: mag via doe-het-zelf of door werknemer(s) met opleidingsattest eenvoudige handelingen  
In één geheel verwijderen, dubbel verpakken en afvoeren naar het containerpark.  
Draag persoonlijke beschermingsmiddelen.

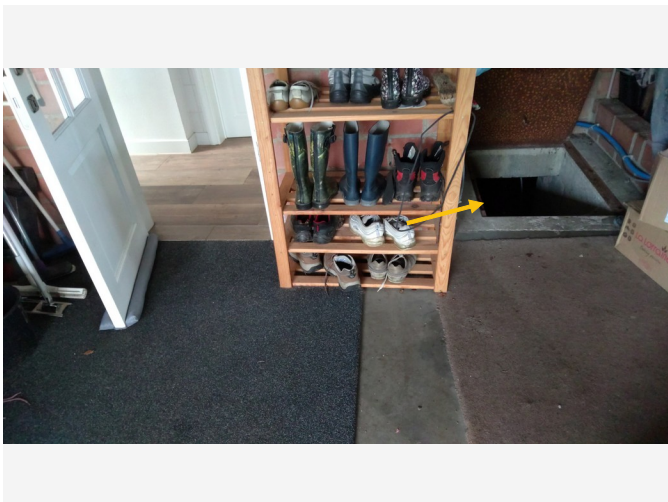
*Situeringfoto*

#### Permanente beperking

**Reden:** Het onderzoek kan niet uitgevoerd worden binnen de bepalingen van de Welzijnswet

**Uitleg van de asbestdeskundige:** De hoogte van deze kruipkelder is lager dan 1,5 meter.

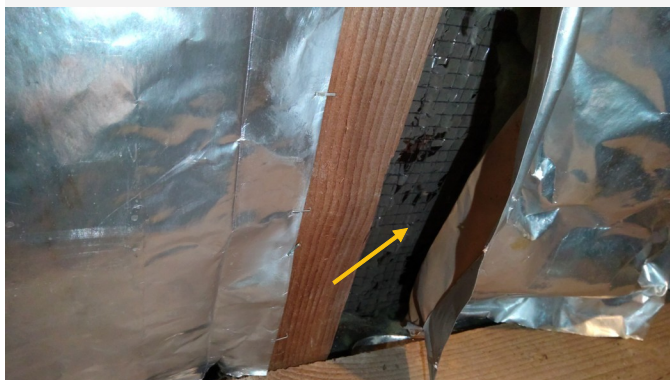
Vrije foto

Het onderdak werd gecontroleerd en is niet verdacht.

Betreft een gewapende kunststof folie.

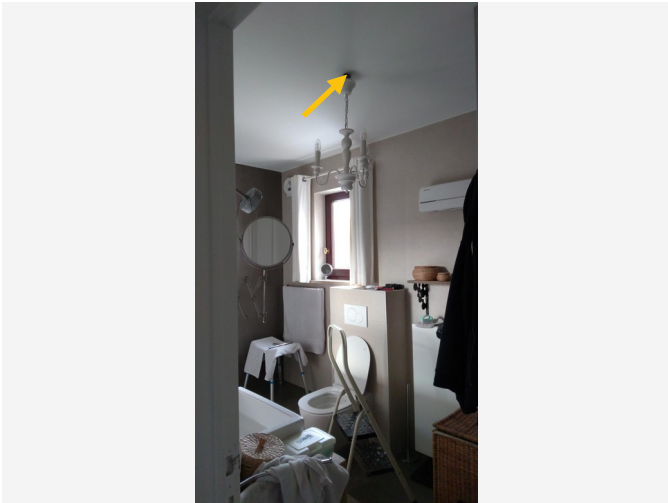
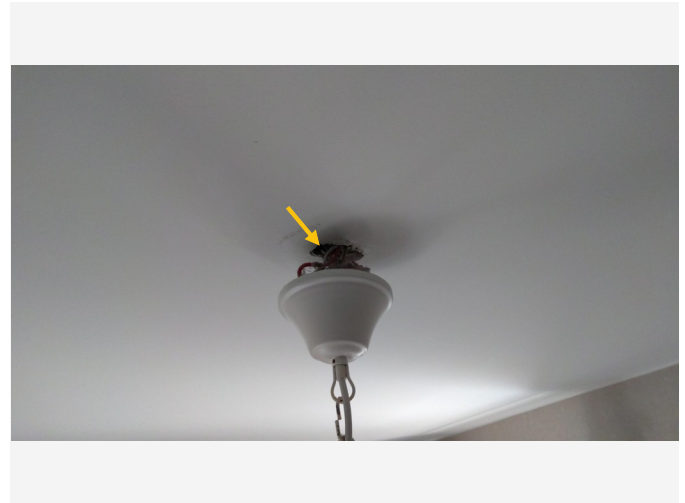
## Fiche 4: Pleisterwerk plafonds

Geen asbest

#	Type	Referentie	Resultaat
4.1	Mengmonster	MM-02	Geen asbest

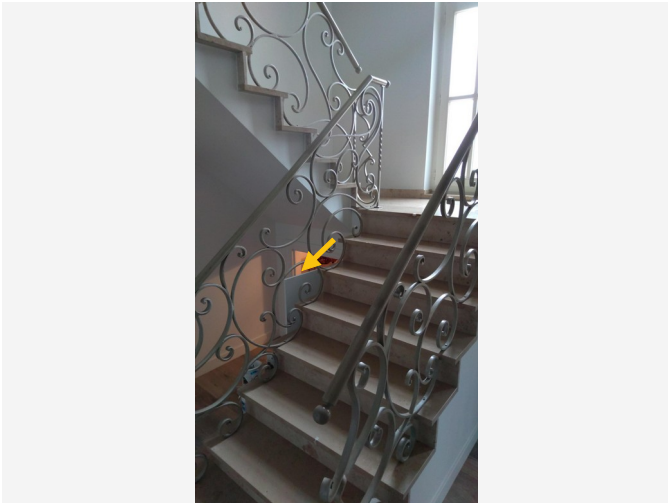
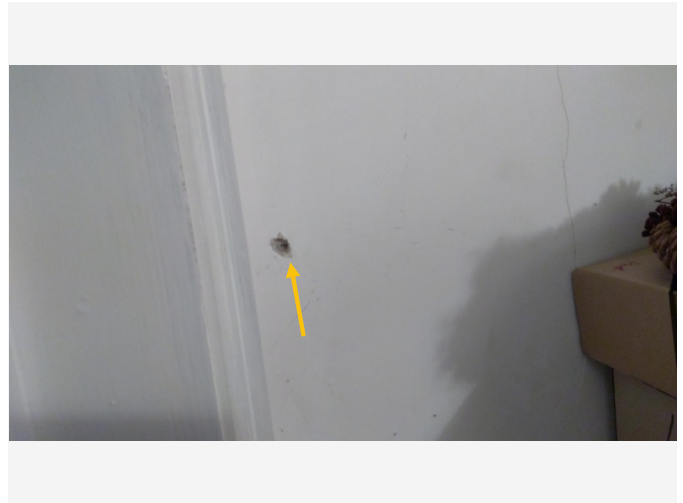
## Fiche 5: Pleisterwerk muren

Geen asbest

#	Type	Referentie	Resultaat
5.1	Mengmonster	MM-01	Geen asbest
