Asbestinventarisatetest

Kiewitstraat 54, 3070 Kortenberg

Attestnummer : 20240425-000542.000

Uitgegeven op : 25.04.2024

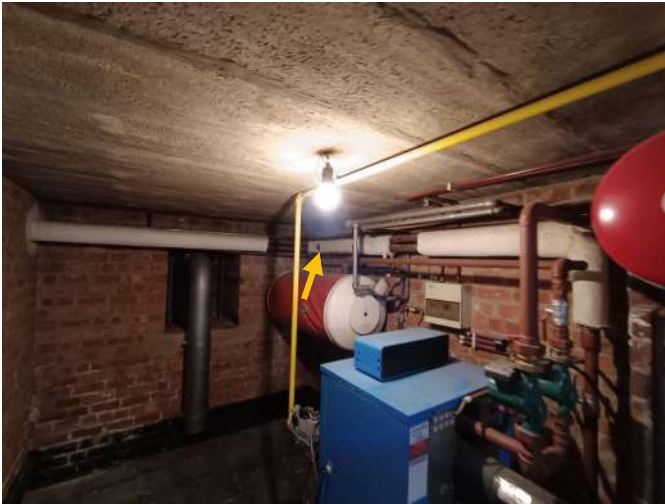
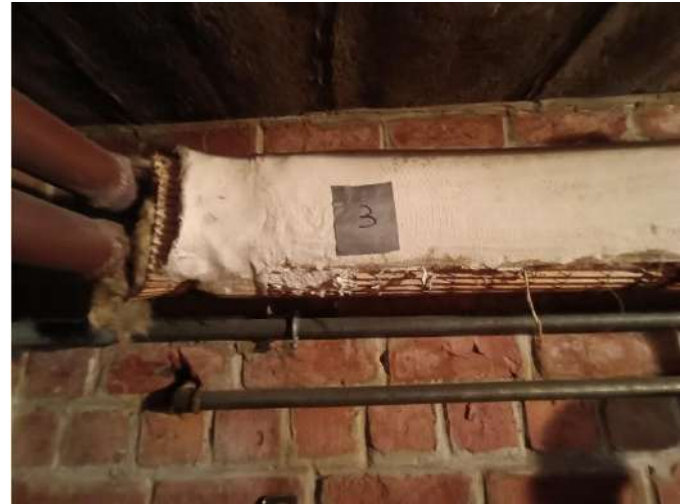
Eindbeoordeling materiaalrisico	Hoog materiaalrisico en/of hoge kans op vezelvrijgave
---------------------------------	---

Gebondenheid	Categorie 2: niet-hechtgebonden met matrix
Asbestsoort (vezeltype)	Amfibool aanwezig, uitgezonderd crocidoliet
Asbestconcentratie	Hoog ($\geq 50\%$)
Afschermingsgraad van het gehele materiaal	Geheel of deels (ook) vrij aan de binnenlucht
Toestand van het materiaal	Matig beschadigd, matig verweerd

#	Type	Referentie	Resultaat
1.1	Mengmonster	3	Amosiet, Chrysotiel

Beschrijving	Leidingisolatie rechte stukken
Omgeving	Binnen
Primaire drager	HVAC infrastructuur en uitrusting
Asbestmateriaal	In-situ afwerkingslagen - Thermische isolatie
Bindmiddel van asbestmateriaal	Gips - kalk
Gebondenheid op basis van bindmiddel	Niet-hechtgebonden
Hoeveelheid (lengte - omtrek - dikte - aantal)	<ul style="list-style-type: none">• 14,00 m - 40,00 cm - 1,00 cm - 1 stuk
Totaal volume	0,056 m ³
Eenvoudig bereikbaar	Ja
Bevestigingswijze	<ul style="list-style-type: none">• Verlijmd, ingegoten, versmeerd
Identificatiemethode	Vaststelling met monstername
Destructieve handeling voor identificatie	Nee
Opmerking	<p>Er werden mengmonsters genomen volgens de richtlijnen van het inspectieprotocol.</p> <p>Er kunnen bijkomende stalen genomen worden om bepaalde zones uit te sluiten</p>

- Zorg voor een veilig beheer. Vermijd het beschadigen van het asbestmateriaal. Controleer de toestand jaarlijks op wijzigingen.
- Sluit de ruimte luchtdicht af en vermijd het betreden van de ruimte.
- Scherm in afwachting van verwijdering het asbestmateriaal af van luchtstromingen en verstoring: bijvoorbeeld door het te verpakken, te fixeren, af te dekken, signalisatie - afbakening aan te brengen, ...

- Hermetische zone (erkend asbestverwijderaar)
Gipsisolatie wordt losgesneden van dragermateriaal (leiding), asbesthoudend gips zal gemakkelijk verbrossen en is losgebonden. Om geen asbestvezels te verspreiden naar de omgeving, dient dit in hermetische zone verwijderd te worden.

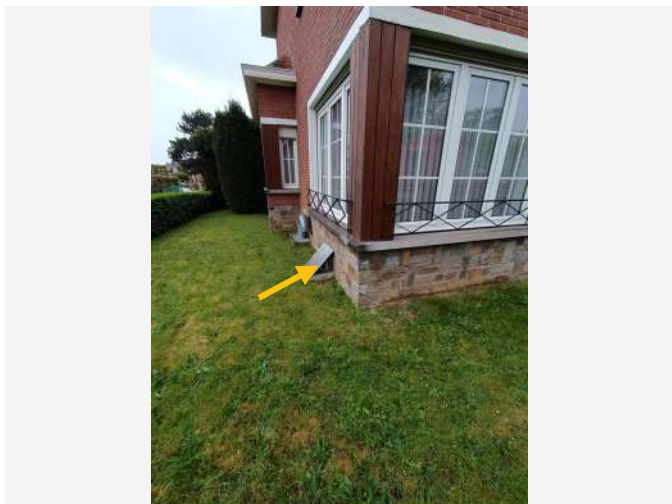
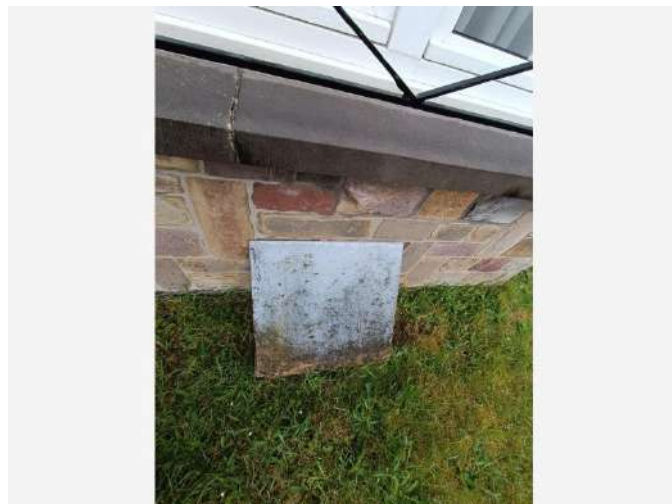
Eindbeoordeling materiaalrisico	Verhoogd materiaalrisico en/of verhoogde kans op vezelvrijgave
---------------------------------	--

Gebondenheid	Categorie 1: hechtgebonden in oorsprong
Asbestsoort (vezeltype)	Crocidoliet aanwezig
Asbestconcentratie	Laag (< 50%)
Afschermingsgraad van het gehele materiaal	Geheel of deels vrij aan de buitenlucht
Toestand van het materiaal	Matig beschadigd, matig verweerd

Beschrijving	Plaat in tuin
Omgeving	Buiten
Primaire drager	Wandopening verticaal (raam, deur, ...)
Asbestmateriaal	Dak- en gevelbekleding - Plaat
Bindmiddel van asbestmateriaal	Cement
Gebondenheid op basis van bindmiddel	Hecht
Hoeveelheid (oppervlakte - dikte - aantal)	• 1,00 m ² - 0,50 cm - 1 stuk
Totaal volume	0,005 m ³
Eenvoudig bereikbaar	Ja
Bevestigingswijze	• Onbekend

- Verwijder deze toepassing

- Eenvoudige handelingen: mag via doe-het-zelf of door werknemer(s) met opleidingsattest eenvoudige handelingen
Bij de gemeente of het plaatselijk containerpark kan je afsluitzakken opvragen om het afval dubbel te verpakken en het af te voeren als hechtgebonden materiaal naar het containerpark. Bescherm jezelf voldoende met de nodige PBM's (mondmasker FFP3, handschoenen, Tyvec, ...).

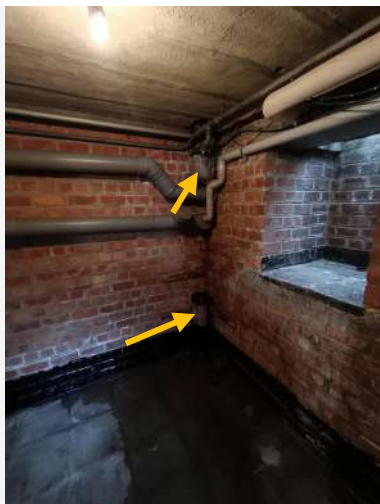
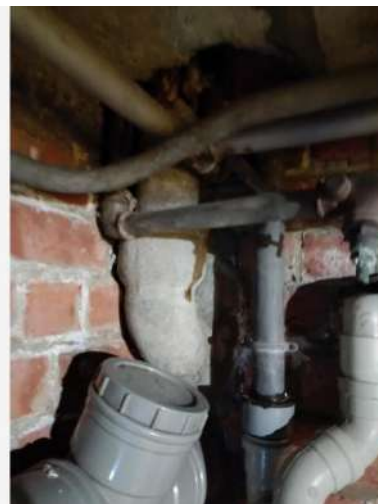
Eindbeoordeling materiaalrisico	Verhoogd materiaalrisico en/of verhoogde kans op vezelvrijgave
---------------------------------	--

Gebondenheid	Categorie 1: hechtgebonden in oorsprong
Asbestsoort (vezeltype)	Crocidoliet aanwezig
Asbestconcentratie	Laag (< 50%)
Afschermingsgraad van het gehele materiaal	Geheel of deels (ook) vrij aan de binnenlucht
Toestand van het materiaal	Licht beschadigd, licht verweerd. Intact materiaal type Pical – asbestboard of categorie III 'gebondenheid'

Beschrijving	Afvoerbuiskelder
Omgeving	Binnen
Primaire drager	Infrastructuur hemelwater (opvang en afvoer)
Asbestmateriaal	Buis, koker, leiding, pijp, doorvoer
Bindmiddel van asbestmateriaal	Cement
Gebondenheid op basis van bindmiddel	Hecht
Hoeveelheid (lengte - omtrek - dikte - aantal)	• 1,00 m - 50,00 cm - 1,00 cm - 1 stuk
Totaal volume	0,005 m ³

- Zorg voor een veilig beheer. Vermijd het beschadigen van het asbestmateriaal. Controleer de toestand jaarlijks op wijzigingen.

- Eenvoudige handelingen: mag via doe-het-zelf of door werknemer(s) met opleidingsattest eenvoudige handelingen
De buïs kan voorzichtig losgebeiteld worden , extra bevochtigen om stof te voorkomen + dragen van de nodige beschermingsmiddelen (mondmasker ffp3, handschoenen,tyvec) Bij de gemeente/containerpark afsluitzakken halen om dubbel in te pakken en af te voeren naar het containerpark als hechtgebonden asbestafval.

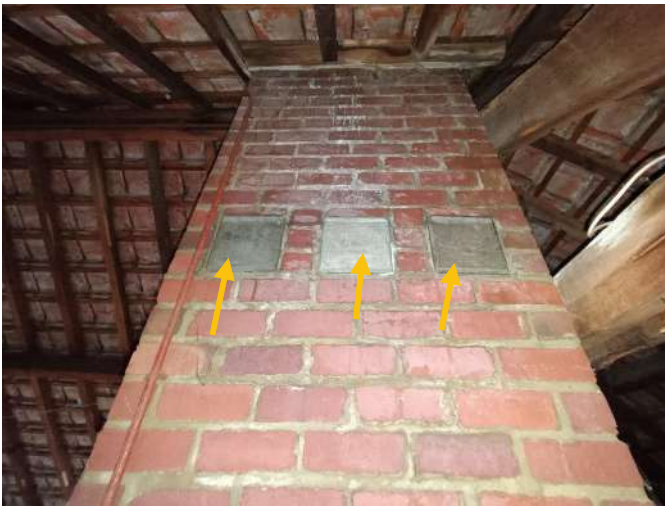
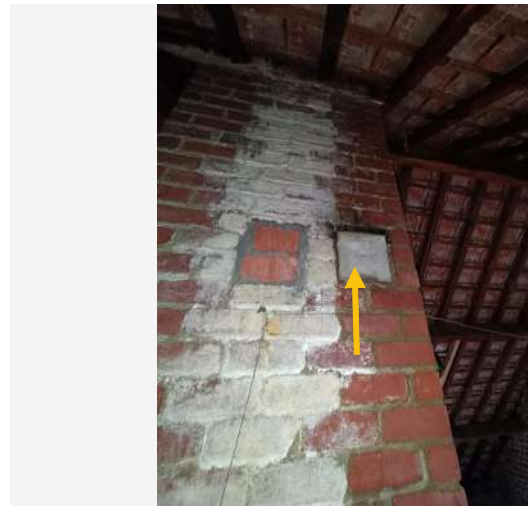
Eindbeoordeling materiaalrisico	Verhoogd materiaalrisico en/of verhoogde kans op vezelvrijgave
---------------------------------	--

Gebondenheid	Categorie 1: hechtgebonden in oorsprong
Asbestsoort (vezeltype)	Crocidoliet aanwezig
Asbestconcentratie	Laag (< 50%)
Afschermingsgraad van het gehele materiaal	Geheel of deels (ook) vrij aan de binnenlucht
Toestand van het materiaal	Licht beschadigd, licht verweerd. Intact materiaal type Pical – asbestboard of categorie III 'gebondenheid'

Beschrijving	Roetluikjes
Omgeving	Binnen
Primaire drager	HVAC infrastructuur en uitrustings
Asbestmateriaal	Brandwerende afsluiting (prefab geheel) - Luik
Bindmiddel van asbestmateriaal	Cement
Gebondenheid op basis van bindmiddel	Hecht

Hoeveelheid (gewicht - aantal)	• 0,50 kg - 4 stuks
Totaal gewicht	2,00 kg
Eenvoudig bereikbaar	Ja
Bevestigingswijze	• Geklemd
Identificatiemethode	Vaststelling zonder monstername
Destructieve handeling voor identificatie	Nee

- Zorg voor een veilig beheer. Vermijd het beschadigen van het asbestmateriaal. Controleer de toestand jaarlijks op wijzigingen.
- Verwijder deze toepassing

- Eenvoudige handelingen: mag via doe-het-zelf of door werknemer(s) met opleidingsattest eenvoudige handelingen
Dragen van de nodige beschermingsmiddelen (mondmasker ffp3, handschoenen, tyvec). Indien mogelijk de ondervloer afdekken, leien voorzichtig verwijderen, extra fixeren, niet breken, niet gooien, onmiddellijk verpakken of voorzichtig in container met asbest bag plaatsen.

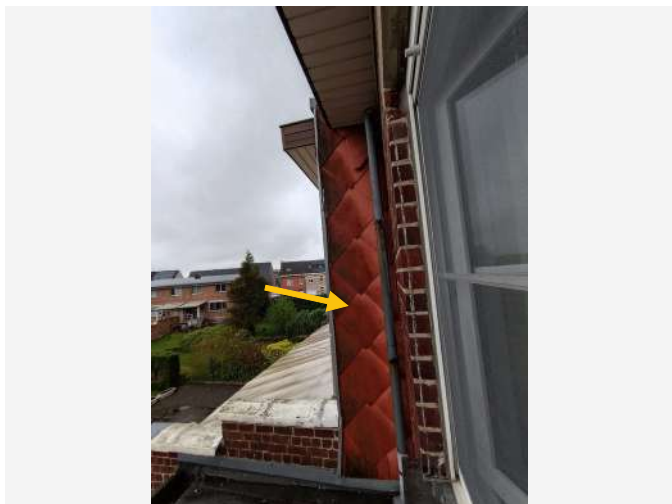
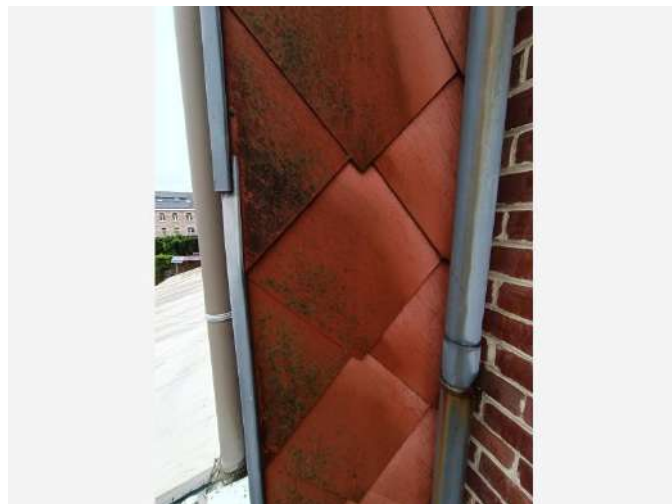
Eindbeoordeling materiaalrisico	Verhoogd materiaalrisico en/of verhoogde kans op vezelvrijgave
---------------------------------	--

Gebondenheid	Categorie 1: hechtgebonden in oorsprong
Asbestsoort (vezeltype)	Crocidoliet aanwezig
Asbestconcentratie	Laag (< 50%)
Afschermingsgraad van het gehele materiaal	Geheel of deels vrij aan de buitenlucht
Toestand van het materiaal	Matig beschadigd, matig verweerd

Beschrijving	Rode leien zijgevel
Omgeving	Buiten
Primaire drager	Wand buitenschil
Asbestmateriaal	Dak- en gevelbekleding - Lei, shingle

- Zorg voor een veilig beheer. Vermijd het beschadigen van het asbestmateriaal. Controleer de toestand jaarlijks op wijzigingen.

- Eenvoudige handelingen: mag via doe-het-zelf of door werknemer(s) met opleidingsattest eenvoudige handelingen
Dragen van de nodige beschermingsmiddelen (mondmasker ffp3, handschoenen, tyvec). Indien mogelijk de ondervloer afdekken, leien voorzichtig verwijderen, extra fixeren, niet breken, niet gooien, onmiddellijk verpakken of voorzichtig in container met asbest bag plaatsen.

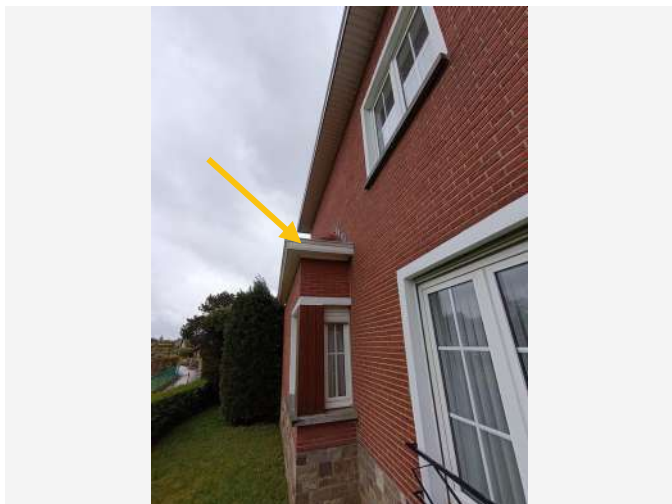
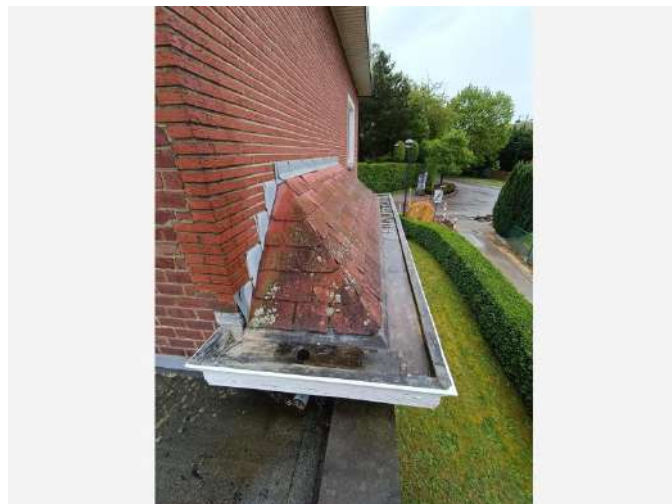
Eindbeoordeling materiaalrisico	Verhoogd materiaalrisico en/of verhoogde kans op vezelvrijgave
---------------------------------	--

Gebondenheid	Categorie 1: hechtgebonden in oorsprong
Asbestsoort (vezeltype)	Crocidoliet aanwezig
Asbestconcentratie	Laag (< 50%)
Afschermingsgraad van het gehele materiaal	Geheel of deels vrij aan de buitenlucht
Toestand van het materiaal	Matig beschadigd, matig verweerd

Beschrijving	Rode dakleien
Omgeving	Buiten
Primaire drager	Schuin dak
Asbestmateriaal	Dak- en gevelbekleding - Lei, shingle

- Zorg voor een veilig beheer. Vermijd het beschadigen van het asbestmateriaal. Controleer de toestand jaarlijks op wijzigingen.

- Eenvoudige handelingen: mag via doe-het-zelf of door werknemer(s) met opleidingsattest eenvoudige handelingen
Dragen van de nodige beschermingsmiddelen (mondmasker ffp3, handschoenen, tyvec). Indien mogelijk de ondervloer afdekken, leien voorzichtig verwijderen, extra fixeren, niet breken, niet gooien, onmiddellijk verpakken of voorzichtig in container met asbest bag plaatsen.

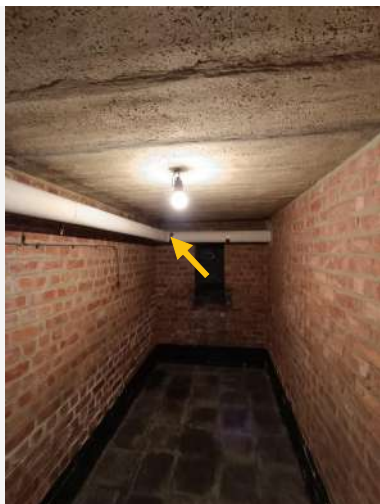
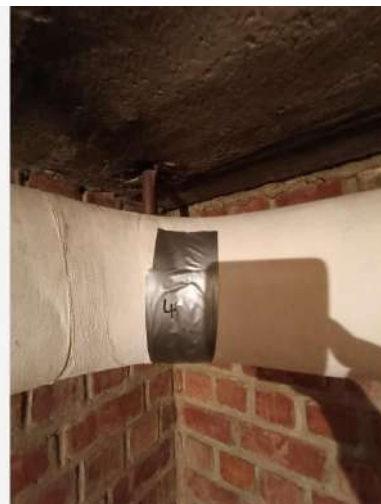
Eindbeoordeling materiaalrisico	Verhoogd materiaalrisico en/of verhoogde kans op vezelvrijgave
---------------------------------	--

Gebondenheid	Categorie 2: niet-hechtgebonden met matrix
Asbestsoort (vezeltype)	Amfibool aanwezig, uitgezonderd crocidoliet
Asbestconcentratie	Hoog ($\geq 50\%$)
Afschermingsgraad van het gehele materiaal	Geheel of deels (ook) vrij aan de binnenlucht
Toestand van het materiaal	Licht beschadigd, licht verweerd. Intact materiaal type Pical – asbestboard of categorie III 'gebondenheid'

#	Type	Referentie	Resultaat
7.1	Mengmonster	4	Amosiet, Chrysotiel

Beschrijving	Leidingisolatie bochten
Omgeving	Binnen
Primaire drager	HVAC infrastructuur en uitrusting
Asbestmateriaal	In-situ afwerkingslagen - Thermische isolatie
Bindmiddel van asbestmateriaal	Gips - kalk
Gebondenheid op basis van bindmiddel	Niet-hechtgebonden
Hoeveelheid (lengte - omtrek - dikte - aantal)	<ul style="list-style-type: none">• 3,00 m - 40,00 cm - 1,00 cm - 1 stuk
Totaal volume	0,012 m ³
Eenvoudig bereikbaar	Ja
Bevestigingswijze	<ul style="list-style-type: none">• Verlijmd, ingegoten, versmeerd
Identificatiemethode	Vaststelling met monsternamen
Destructieve handeling voor identificatie	Nee
Opmerking	<p>Er werden mengmonsters genomen volgens de richtlijnen van het inspectieprotocol.</p> <p>Er kunnen bijkomende stalen genomen worden om bepaalde zones uit te sluiten</p>

- Zorg voor een veilig beheer. Vermijd het beschadigen van het asbestmateriaal. Controleer de toestand jaarlijks op wijzigingen.
- Scherm in afwachting van verwijdering het asbestmateriaal af van luchtstromingen en verstoring: bijvoorbeeld door het te verpakken, te fixeren, af te dekken, signalisatie - afbakening aan te brengen, ...

- Hermetische zone (erkend asbestverwijderaars)
Gipsisolatie wordt losgesneden van dragermateriaal (leiding), asbesthoudend gips zal gemakkelijk verbrossen en is losgebonden. Om geen asbestvezels te verspreiden naar de omgeving, dient dit in hermetische zone verwijderd te worden.

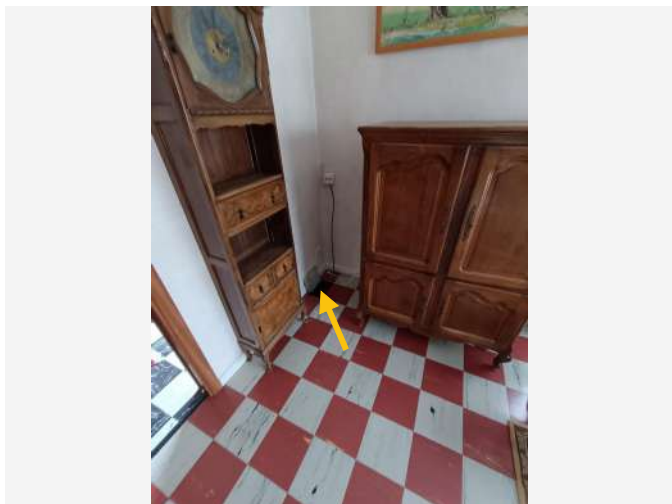
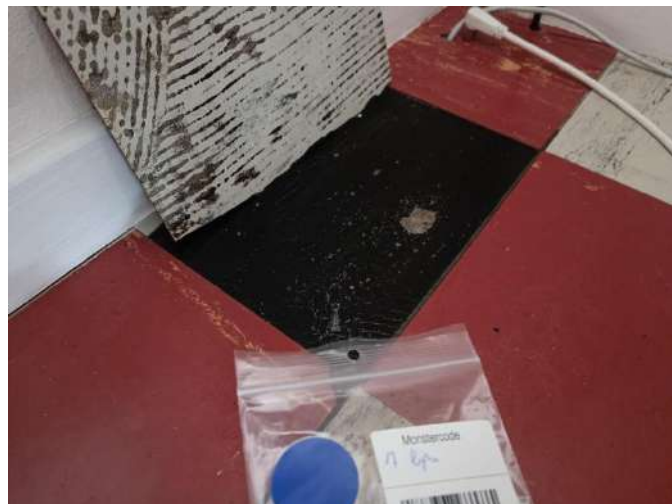
Beschrijving	colovinyl tegels grijs
Omgeving	Binnen
Primaire drager	Vloer
Asbestmateriaal	Prefab - afwerking - Tegel
Bindmiddel van asbestmateriaal	Kunststof of -hars
Gebondenheid op basis van bindmiddel	Hecht
Hoeveelheid (oppervlakte - dikte - aantal)	• 15,00 m ² - 0,50 cm - 1 stuk
Totaal volume	0,075 m ³
Eenvoudig bereikbaar	Ja
Bevestigingswijze	• Verlijmd, ingegoten, versmeerd
Identificatiemethode	Vaststelling met monstername
Destructieve handeling voor identificatie	Nee

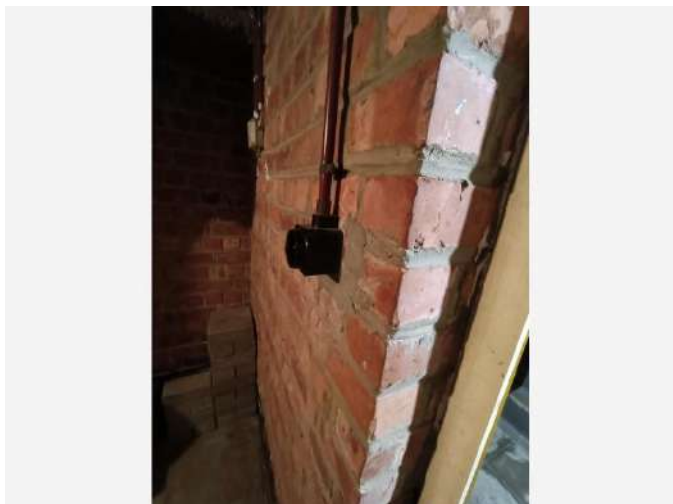
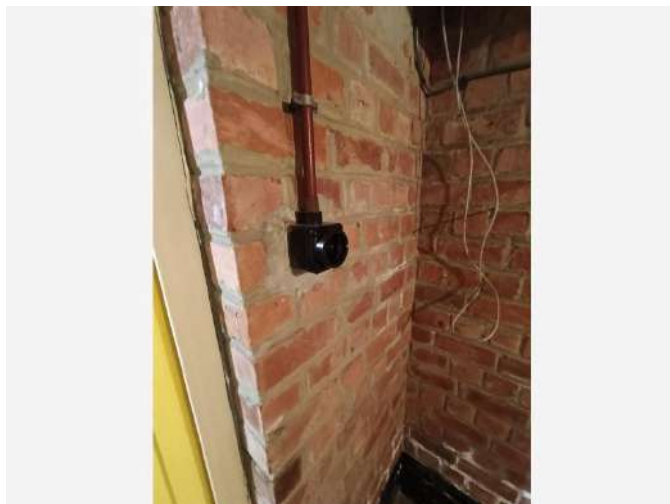
Beschrijving	Zwarte lijm
--------------	-------------

Omgeving	Binnen
Primaire drager	Vloer
Asbestmateriaal	In-situ afwerkingslagen - Lijmlaag
Bindmiddel van asbestmateriaal	Lijm
Gebondenheid op basis van bindmiddel	Hecht
Hoeveelheid (oppervlakte - dikte - aantal)	<ul style="list-style-type: none"> • 30,00 m² - 1,00 mm - 1 stuk
Totaal volume	0,03 m ³
Eenvoudig bereikbaar	<p>Nee</p> <ul style="list-style-type: none"> • Het asbestmateriaal is bedekt (uitgezonderd laag verf, coating, behang, kunststof, textiel) en het wegnemen van het bedekkende materiaal kan niet zonder het bedekkende materiaal te beschadigen.
Bevestigingswijze	<ul style="list-style-type: none"> • Verlijmd, ingegoten, versmeerd
Identificatiemethode	Vaststelling met monsternamen
Destructieve handeling voor identificatie	Nee

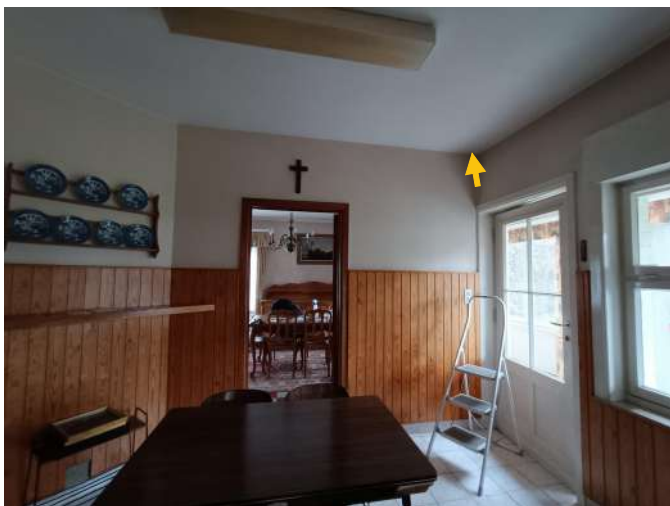
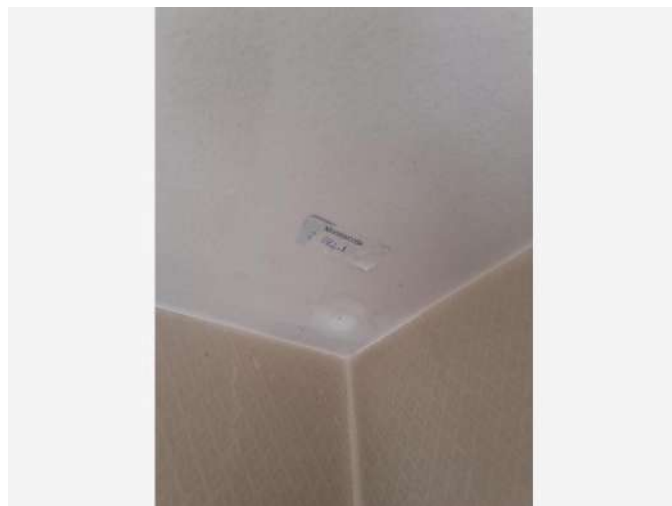
Fiche 13: Pleister plafond

Geen asbest

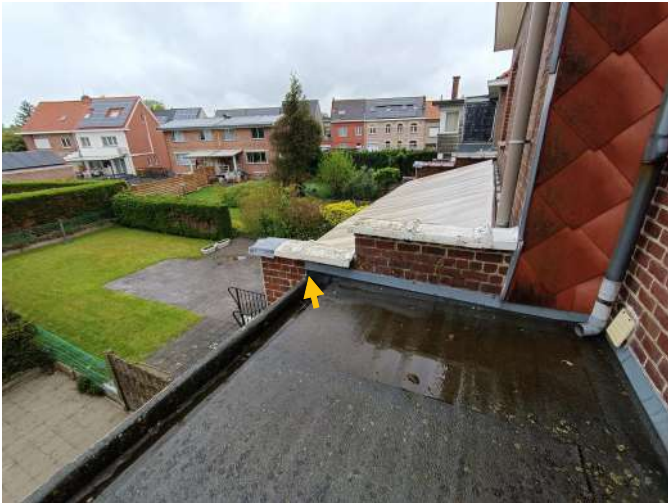
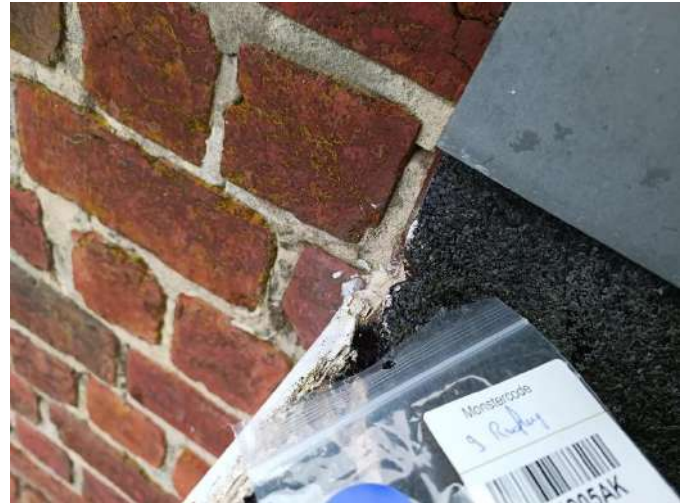
Fiche 14: Roofing

Geen asbest

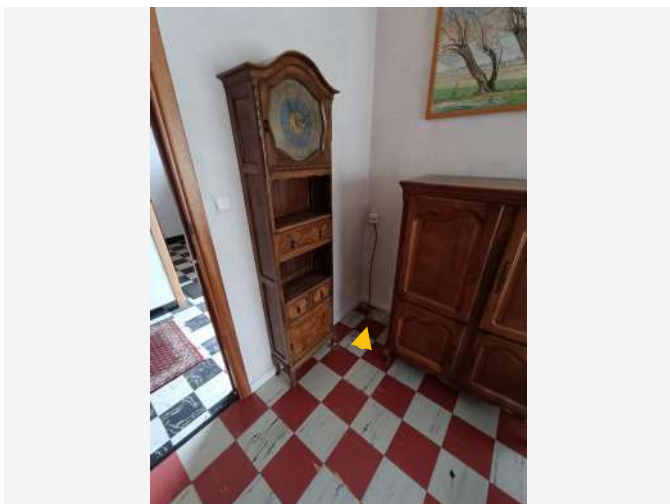
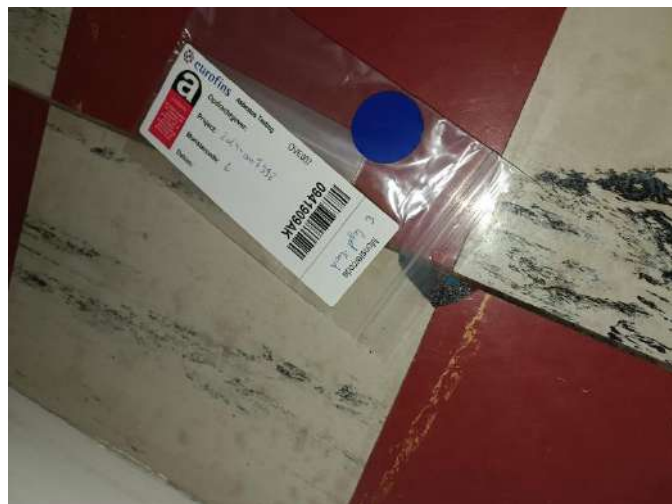
Fiche 15: colovinyl tegels rood

Geen asbest

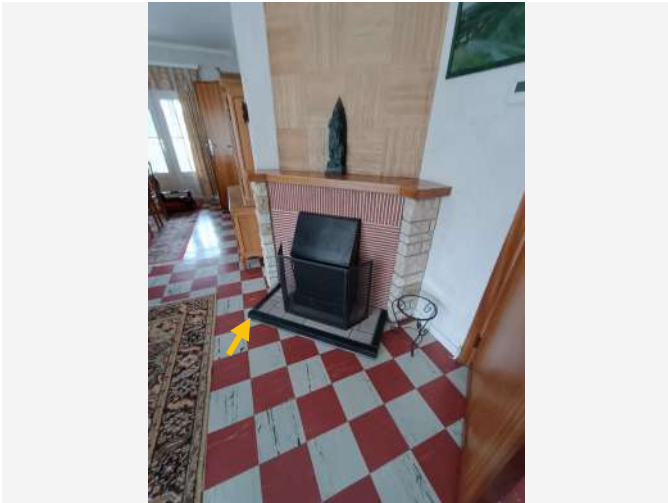
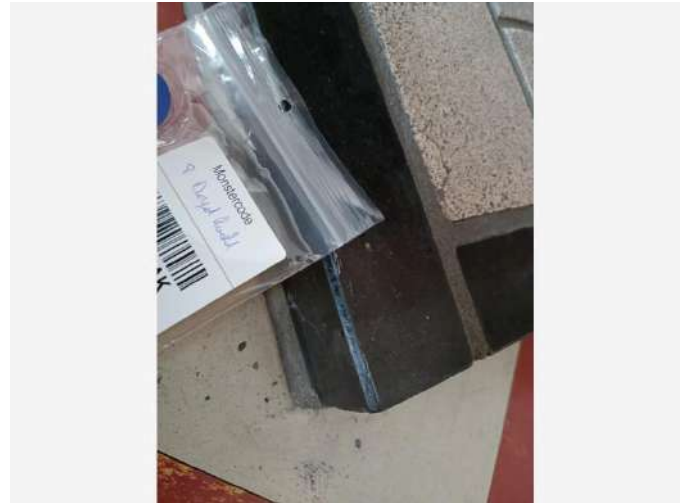
Fiche 16: Dorpels rond kachel

Geen asbest
