Asbestinventarisatetest

Waterschaapstraat 26, 1570 Galmaarden

Attestnummer : 20240124-000413.000

Asbestveilig

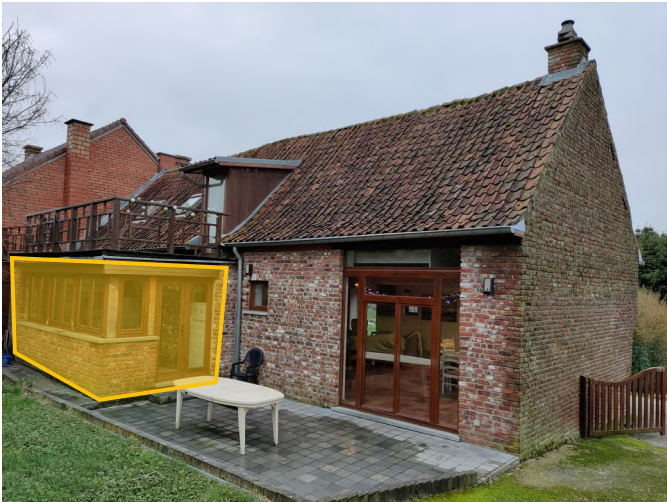
Fiche 2: deel woning is afgebroken, extra ruimte bijgebouwd

Uitgesloten van inspectie

Bouwjaar: 2001

Constructies gebouwd vanaf 2001 moeten niet onderzocht worden

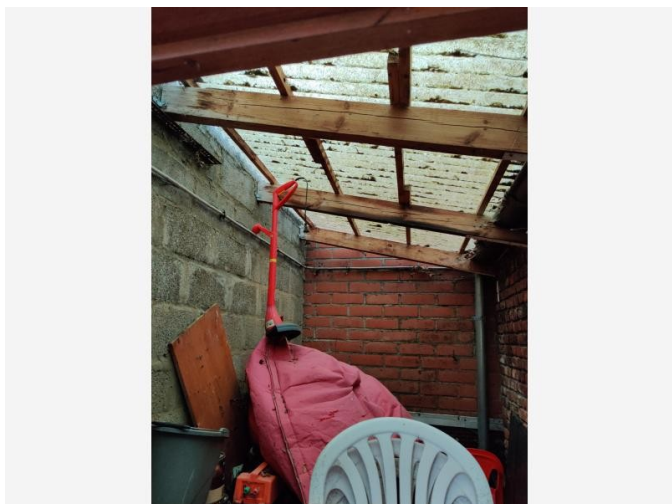
de dakbedekking bestaat uit doorzichtige golfplaten in polyester

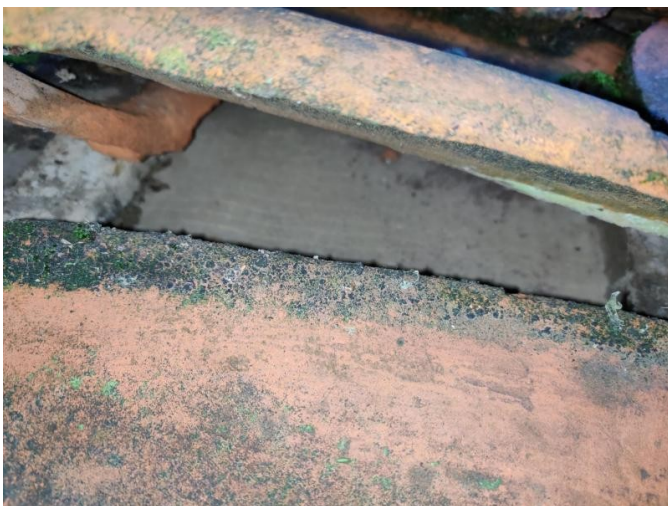
Het onderdak bestond niet uit plaatwerk maar een onderdakfolie.

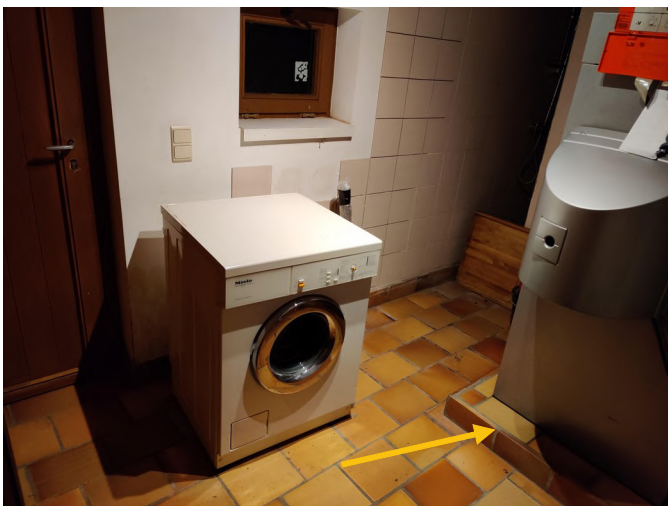
Gezien deze toepassing zich bevindt in een gedeelte die na 2001 werd geplaatst bestaat het vermoeden dat er onder deze verwarmingsketel geen golfplaat meer is verwerkt voor de schokdemping te verzekeren van de verwarmingsketel.

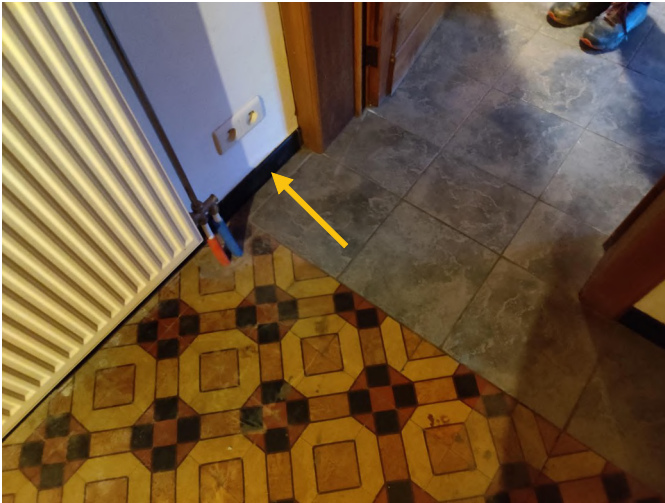
Er zijn nog oude materialen aanwezig in de woning. De eigenaar wist te vermelden dat deze oude materialen wel opnieuw werden geplaatst. Dit wordt versterkt doordat op één plaats de 'oude' plinten zichtbaar over de vernieuwe vloer zijn geplaatst. Echter kan er geen ander bewijs worden voorgelegd (factuur of foto's van tijdens de verbouwingen) die deze bewering verder staven. Om die reden werd dan ook een adviesfiche opgemaakt voor de lijm achter de plinten. De plinten zijn glanzend en dus niet verdacht.

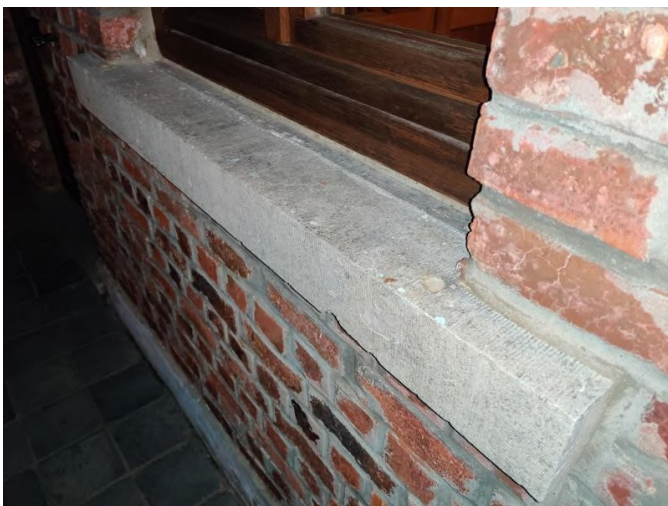
De vensterbanken bestaan aan de buitenkant uit natuursteen. aan de binnenkant zijn deze afgewerkt met plaatwerk en bepleisterd/geverfd.

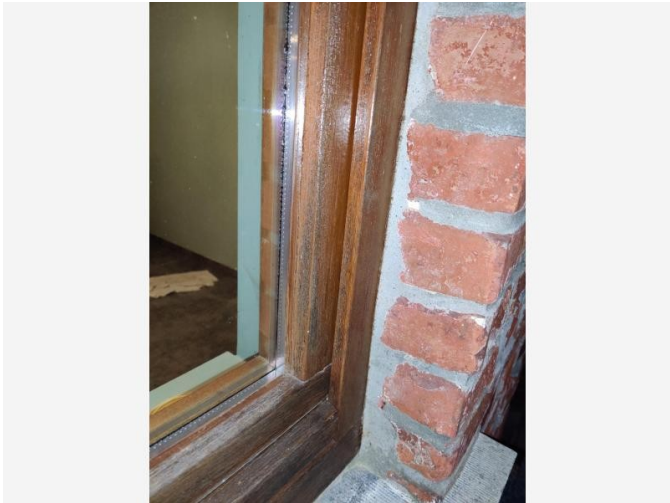
De mastiek was zacht en kan worden ingeduwd. Niet brokkelig, Dus niet verdacht.

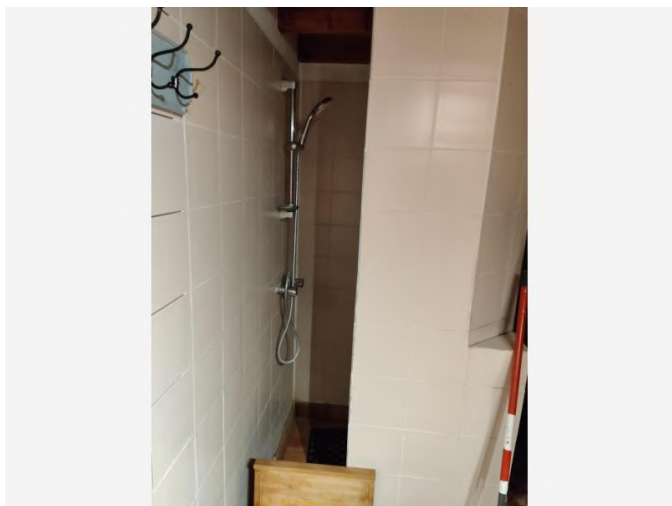
Gezien dat deze zich bevindt in het nieuw gebouwde gedeelte, zijn de gebruikte materialen niet asbestverdacht.

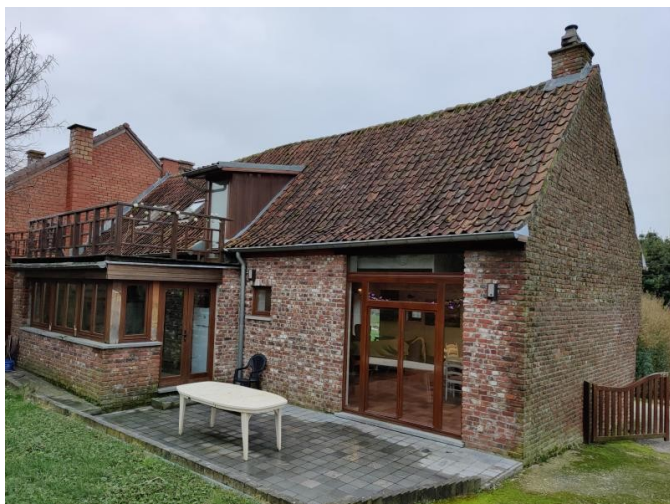
De dakbedekking bestaat uit gewone pannen uit klei.

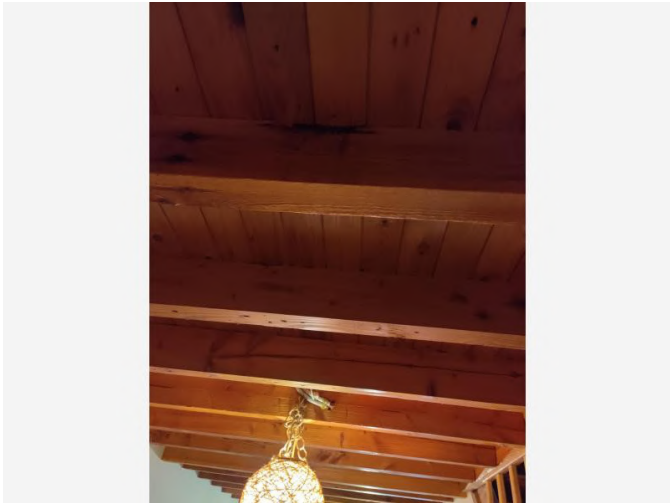
De plafonds in de woning bestaan uit plaatwerk of uit een houten afwerking en dus niet asbestverdacht. Dit zowel boven als beneden.

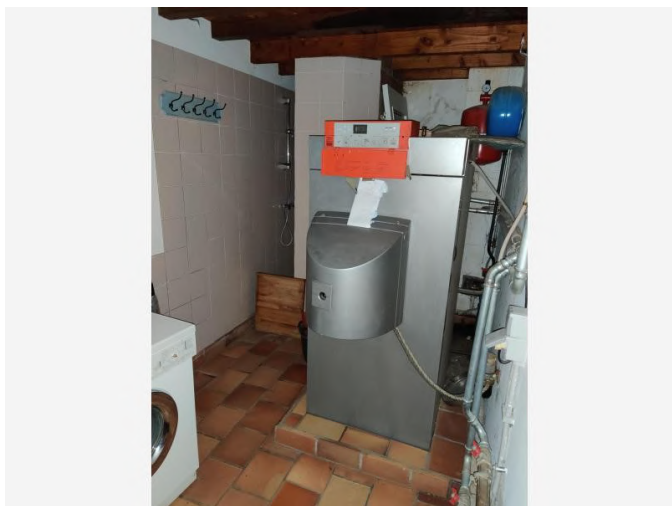
De verwarmingsinstallatie staat in het gedeelte dat werd bijgebouwd. Dit doet vermoeden dat er geen asbestverdachte dichtingen meer aanwezig zullen zijn. Daarnaast vermeld de handleiding een datum van 2005. Om die reden is het dan ook niet verdacht.

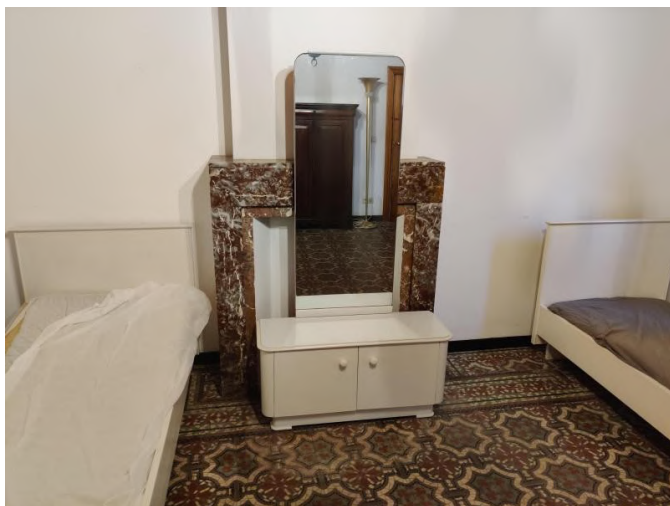
De schouwafwerking bestaat uit natuursteen. Zie bij fiche 'schouwafwerking - lijm' welke de aanbevelingen zijn wanneer men deze schouw wenst te verwijderen.

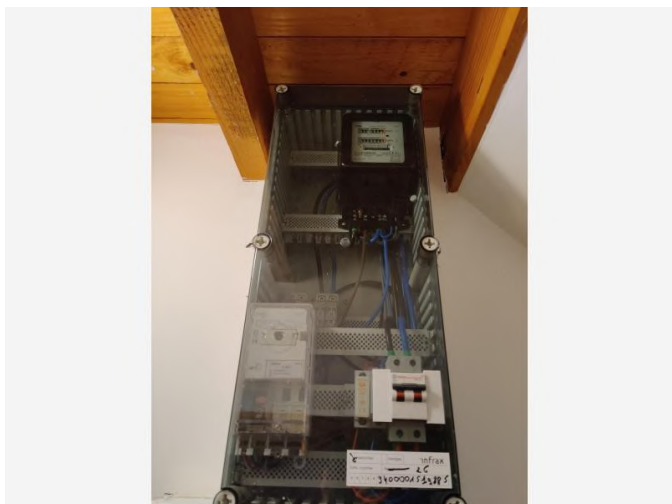
Deze teller is een recente versie en dus niet verdacht. De eigenaar wist te melden dat deze gedurende de verbouwingen werd vernieuwd.

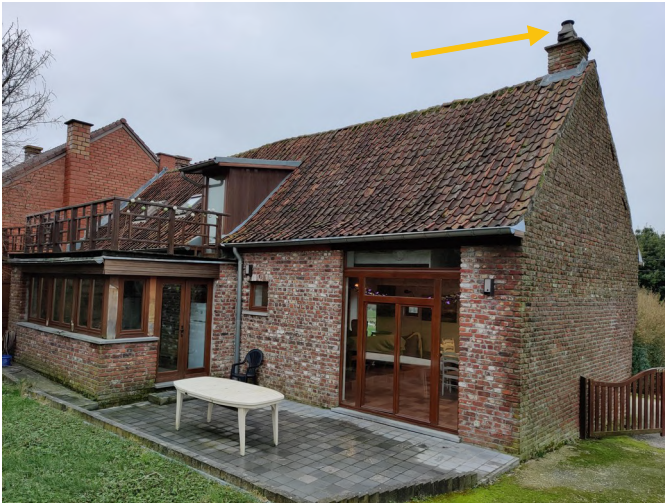
de schouwkap heeft alle kenmerken van een asbestverdachte toepassing. Echter de eigenaar wist te vermelden dat deze kap er recent op werd geplaatst. Deze bewering wordt bevestigd door een oude foto van google maps. Daarin is de woning te zien zonder de bewust kap. Om die reden kunnen we stellen dat de kap niet verdacht is.

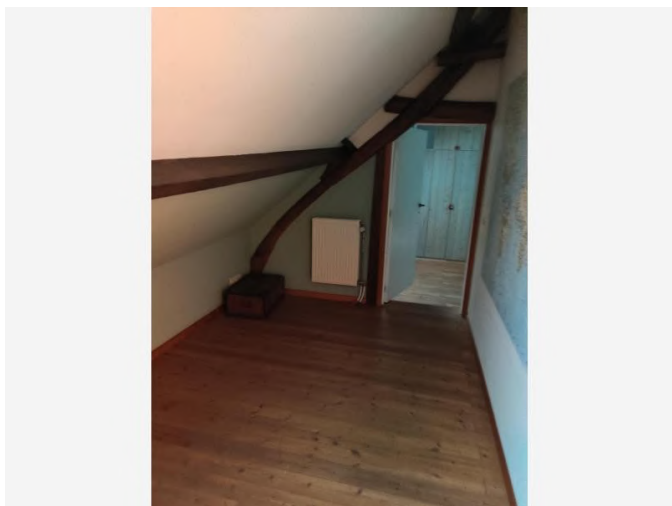
De vloerbekleding boven bestaat uit een parket en is dus niet verdacht

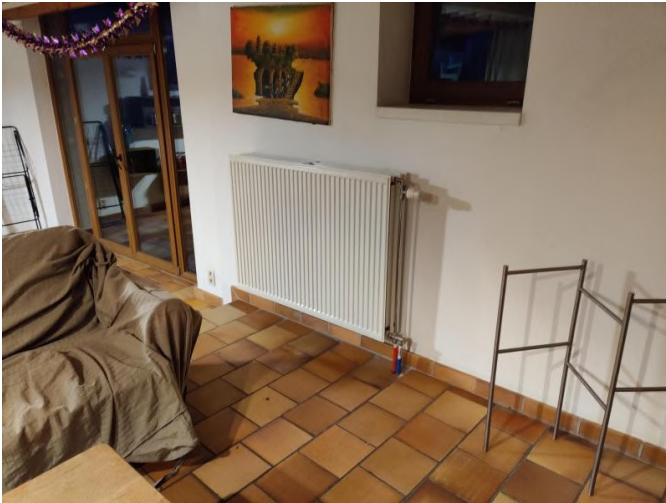
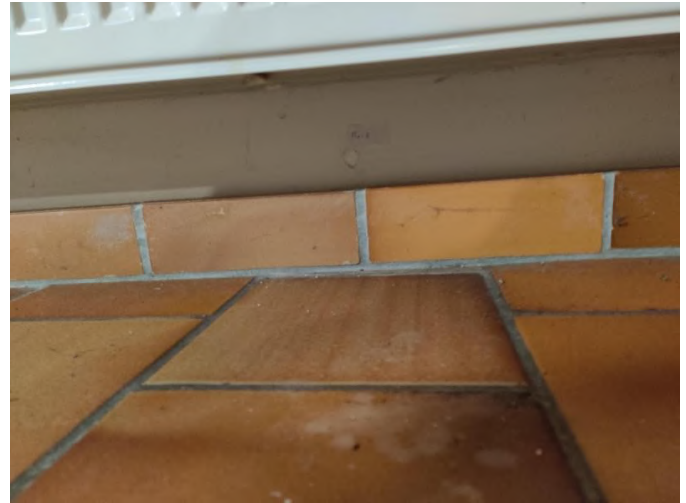
Fiche 17: pleisterwerk muren

Geen asbest

#	Type	Referentie	Resultaat
17.1	Mengmonster	M1	Geen asbest

Gebondenheid op basis van bindmiddel	Niet-hechtgebonden
Hoeveelheid (oppervlakte - dikte - aantal)	<ul style="list-style-type: none"> • 200,00 m² - 20,00 cm - 1 stuk
Totaal volume	40,00 m ³
Identificatiemethode	Vaststelling met monsternamen
Destructieve handeling voor identificatie	Nee
Opmerking	Sommige muren zijn bezet met stukken plaatwerk en andere zijn direct voorzien van pleisterwerk. Het is niet duidelijk wat zich achter dat plaatwerk aanwezig is.
