Asbestinventarisatetest

Marnixlaan 59, 3090 Overijse

Attestnummer : 20240514-000818.000

Uitgegeven op : 14.05.2024

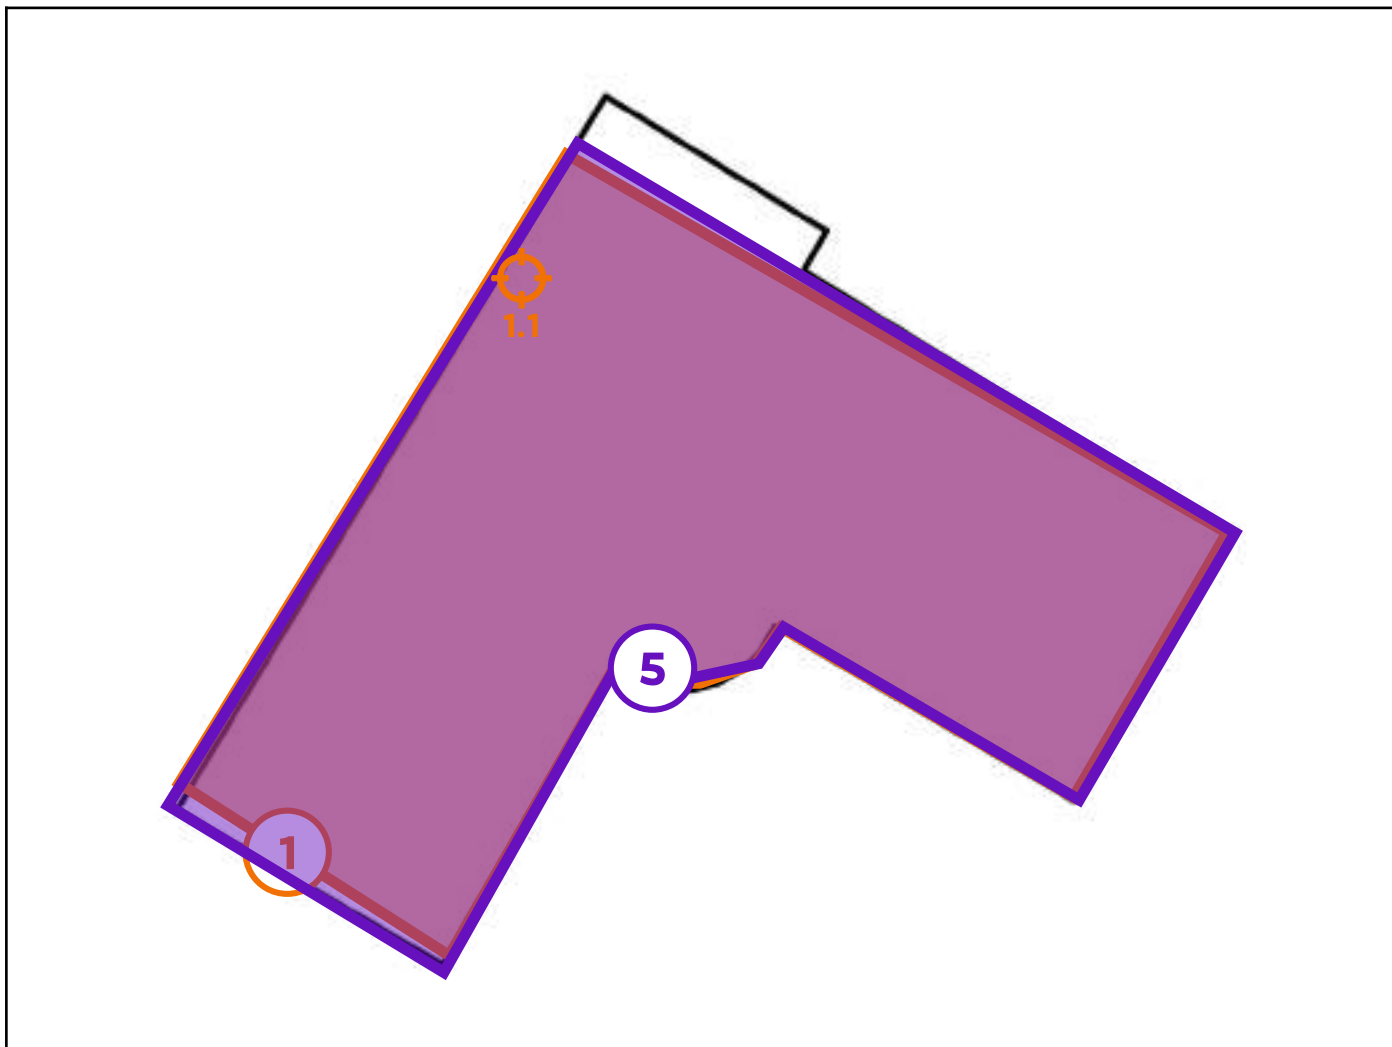
Plan 1.3: Dakplan

Beschrijving	Type	Actie
1. Dakleien	Asbestmateriaal	Verwijderen
1.1 Code: M01	Puntmonster	-
5. Onderdak	Advies	-

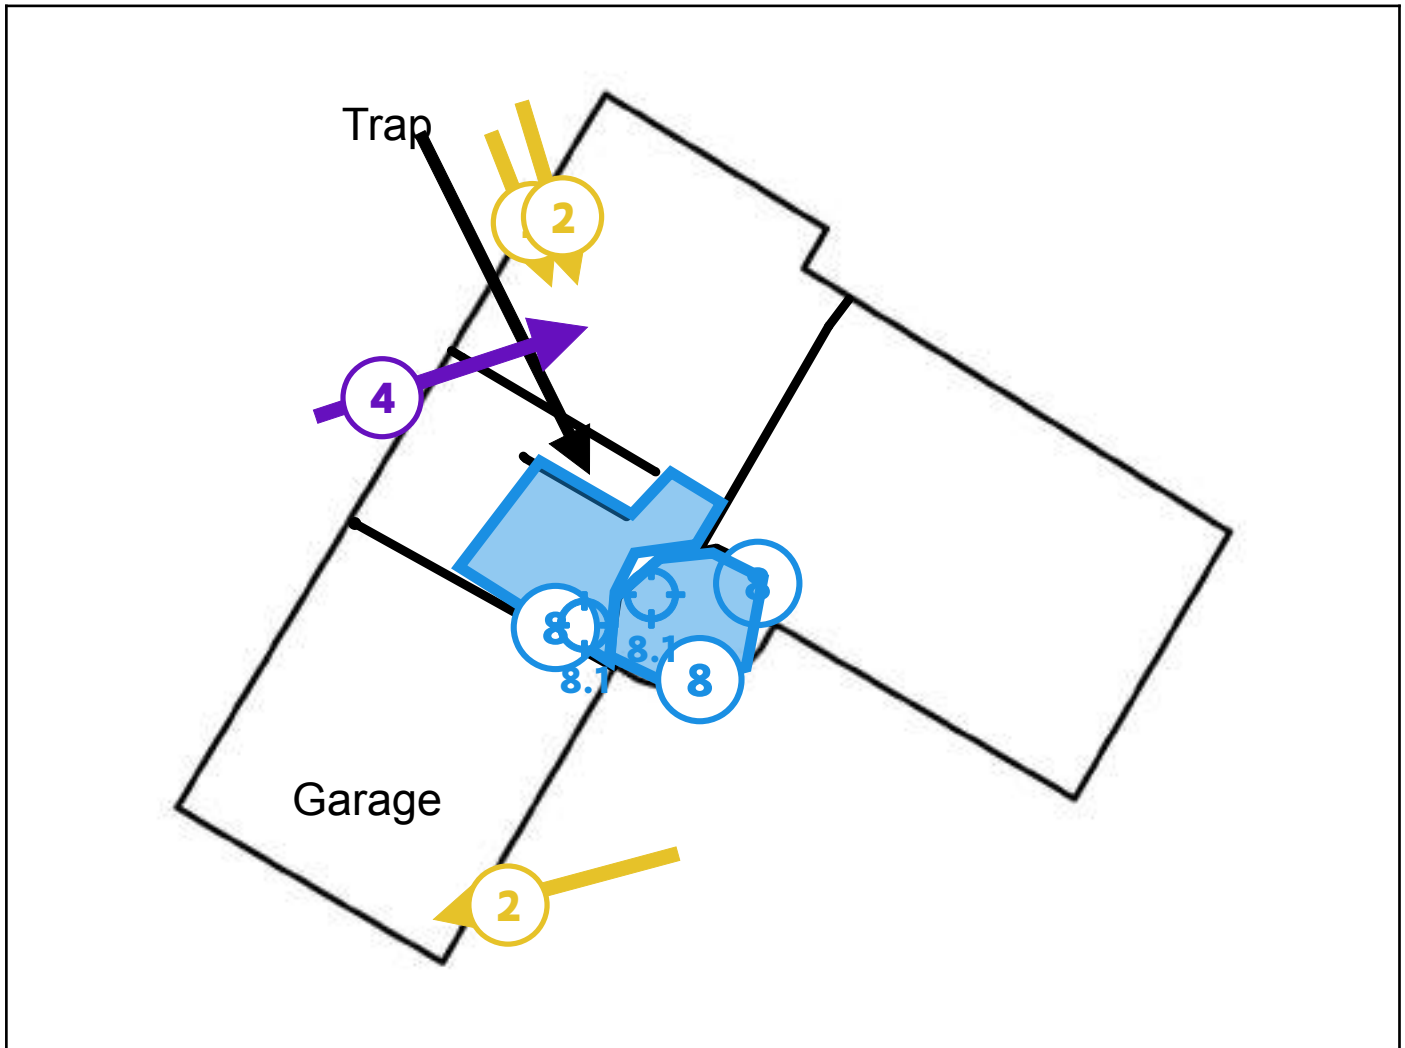
Plan 1.4: Kelderplan

Beschrijving	Type	Actie
2. Electriciteitsdoosjes	Asbestmateriaal	Zorgvuldig beheeren
4. Verwarmingketel	Advies	-
8. Plafondpleister	Geen asbest	-
8.1 Code: M03	Mengmonster	-

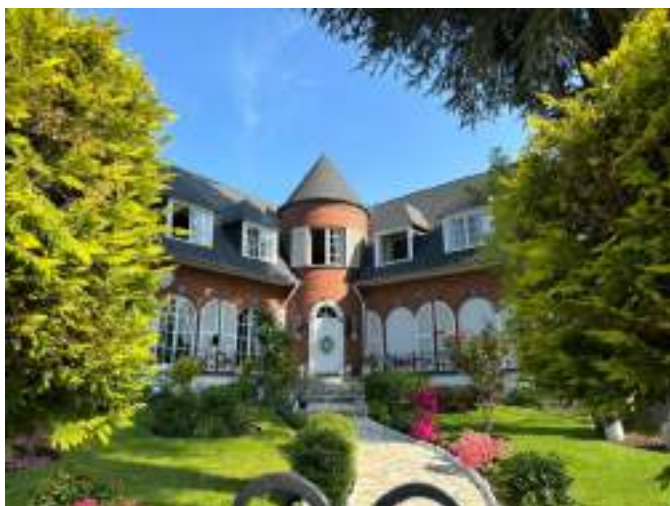
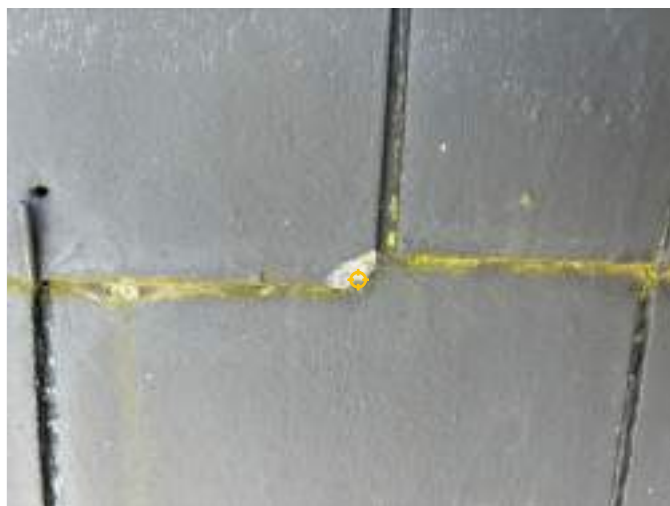
Conclusie

Het asbestmateriaal valt onder de mijlpaal van 2034.

Eindbeoordeling materiaalrisico	Zeer laag materiaalrisico en/of zeer lage kans op vezelvrijgave
---------------------------------	---

Gebondenheid	Categorie 1: hechtgebonden in oorsprong
Asbestsoort (vezeltype)	Alleen chrysotiel
Asbestconcentratie	Laag (< 50%)
Afschermingsgraad van het gehele materiaal	Niet stootvaste afscherming
Toestand van het materiaal	Licht beschadigd, licht verweerd. Intact materiaal type Pical – asbestboard of categorie III 'gebondenheid'

#	Type	Referentie	Resultaat
1.1	Puntmonster	M01	Chrysotiel

Beschrijving	Dakleien
Omgeving	Buiten
Primaire drager	Schuin dak
Asbestmateriaal	Dak- en gevelbekleding - Lei, shingle
Bindmiddel van asbestmateriaal	Cement
Gebondenheid op basis van bindmiddel	Hecht
Hoeveelheid (oppervlakte - aantal)	• 209,99 m ² - 1 stuk

Verwijderen

- Zorg voor een veilig beheer. Vermijd het beschadigen van het asbestmateriaal. Controleer de toestand jaarlijks op wijzigingen.

- Eenvoudige handelingen: mag via doe-het-zelf of door werknemer(s) met opleidingsattest eenvoudige handelingen
Hechtgebonden toepassing. Vermijd het breken van de leien. Verpak en voer af volgens de voorschriften van uw containerpark. Gezien de hoeveelheid en de moeilijkheidsgraad is het aan te raden beroep te doen op een erkend asbestverwijderaar met attest eenvoudige handelingen.

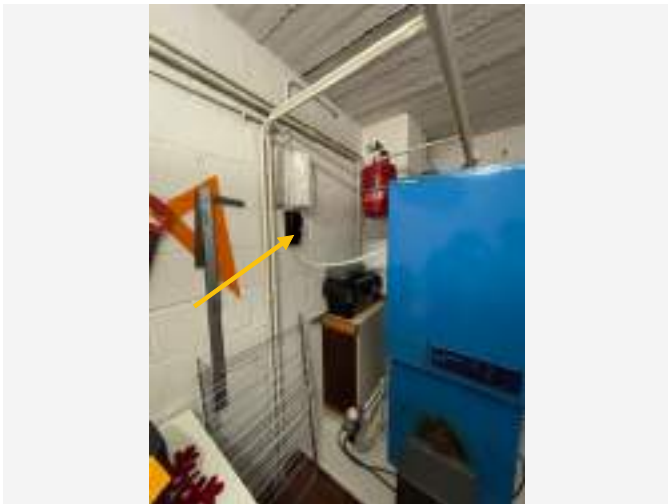
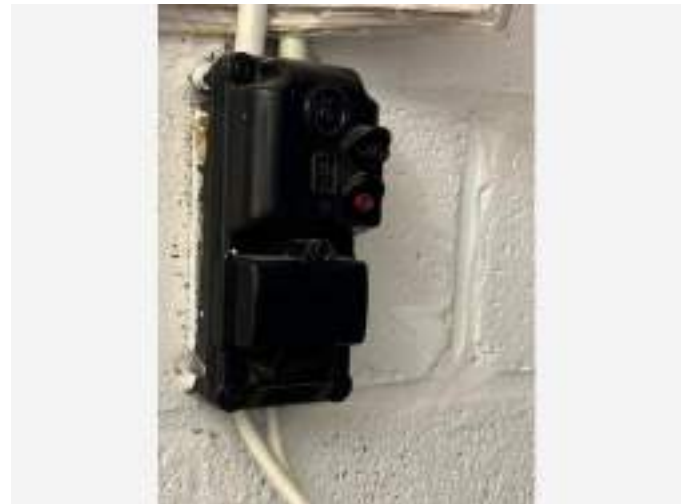
Het asbestmateriaal valt onder de mijlpaal van 2040.

Eindbeoordeling materiaalrisico	Laag materiaalrisico en/of verlaagde kans op vezelvrijgave
---------------------------------	--

Gebondenheid	Categorie 1: hechtgebonden in oorsprong
Asbestsoort (vezeltype)	Crocidoliet aanwezig
Asbestconcentratie	Laag (< 50%)
Afschermingsgraad van het gehele materiaal	Geheel of deels (ook) vrij aan de binnenlucht
Toestand van het materiaal	Onbeschadigd, niet verweerd

Beschrijving	Electriciteitsdoosjes
Omgeving	Binnen
Primaire drager	Binnenwand
Asbestmateriaal	Plaat, paneel, tablet - Type Bakeliet
Bindmiddel van asbestmateriaal	Kunststof of -hars
Gebondenheid op basis van bindmiddel	Hecht
Hoeveelheid (oppervlakte - dikte - aantal)	• 0,01 m ² - 5,00 cm - 3 stuks
Totaal volume	0,002 m ³
Eenvoudig bereikbaar	Ja
Bevestigingswijze	• Geschroefd
Identificatiemethode	Vaststelling zonder monsternamen

Zorgvuldig beheren

- Zorg voor een veilig beheer. Vermijd het beschadigen van het asbestmateriaal. Controleer de toestand jaarlijks op wijzigingen.

- Eenvoudige handelingen: mag via doe-het-zelf of door werknemer(s) met opleidingsattest eenvoudige handelingen
Hechtgebonden toepassing in goede staat. Vervang ten gepaste tijde. Verpak en voer af volgens de richtlijnen van uw containerpark.

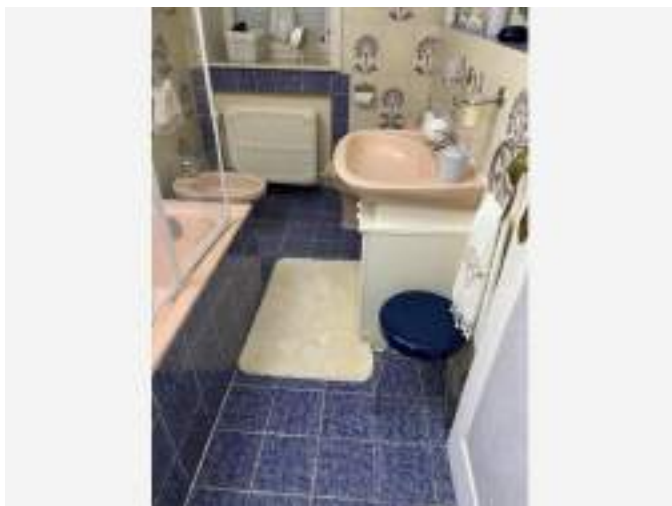
Over de gehele woning vinden we oude vloer en wandtegels terug. De woning bevindt zich in een uitzonderlijk goed onderhouden staat en staalname zou afbreuk doen van het esthetisch belangrijk karakter van deze tegels.

Identificatiemethode	Vermoedelijk niet asbesthoudend maar niet 100% uit te sluiten
----------------------	---

Bij renovatie best nakijken of de tegels en de tegellijm niet asbesthoudend zijn.

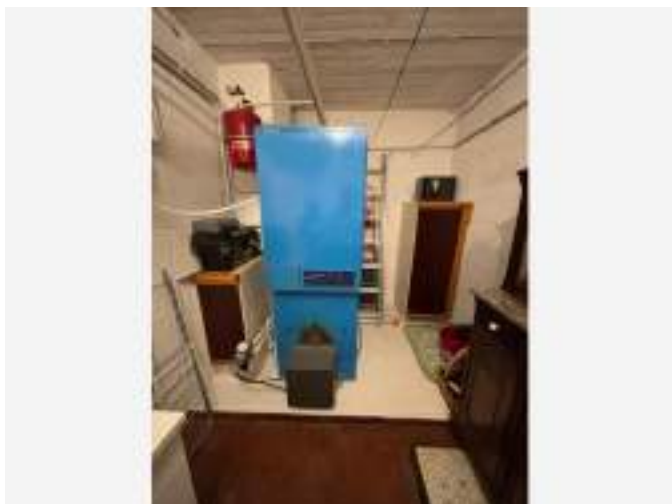
Het betreft een verwarmingsketel van het type Buderus G 205 T ; bouwjaar 1995. Volgens de fabrikant bevat dit type na bouwjaar 1993 geen asbesthoudende componenten meer. Bij twijfel bij renovatie als asbesthoudend verwijderen.

Identificatiemethode	Vermoedelijk niet asbest houdend
----------------------	----------------------------------

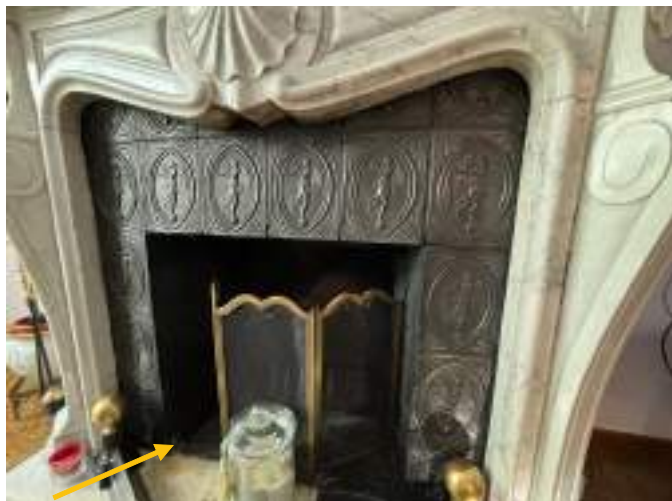
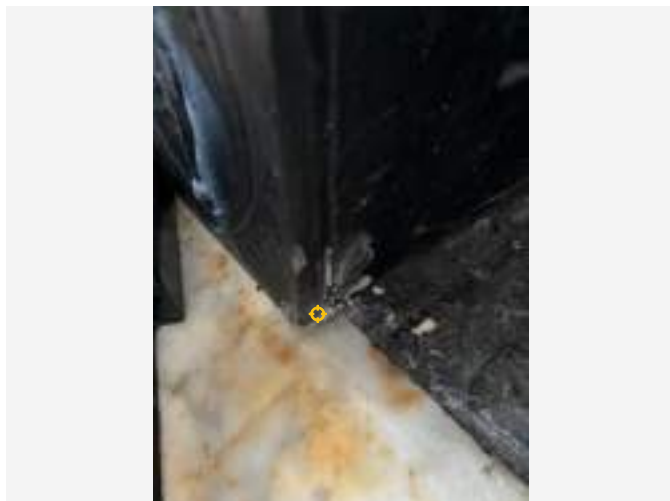
Fiche 6: Schouwversiering tussen opening en schouwmantel

Geen asbest

#	Type	Referentie	Resultaat
6.1	Puntmonster	M04	Geen asbest

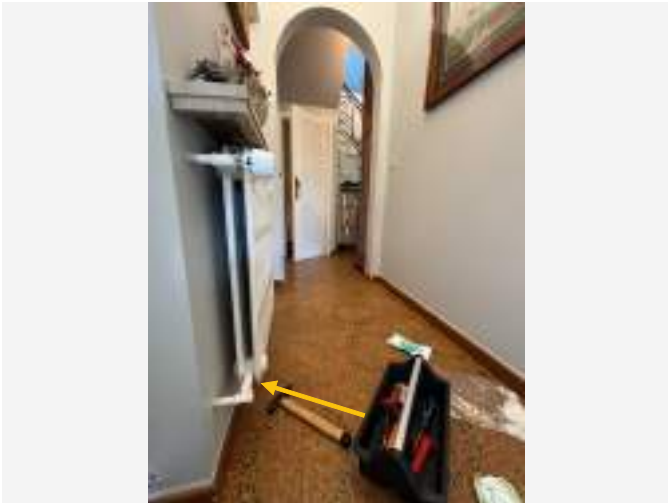
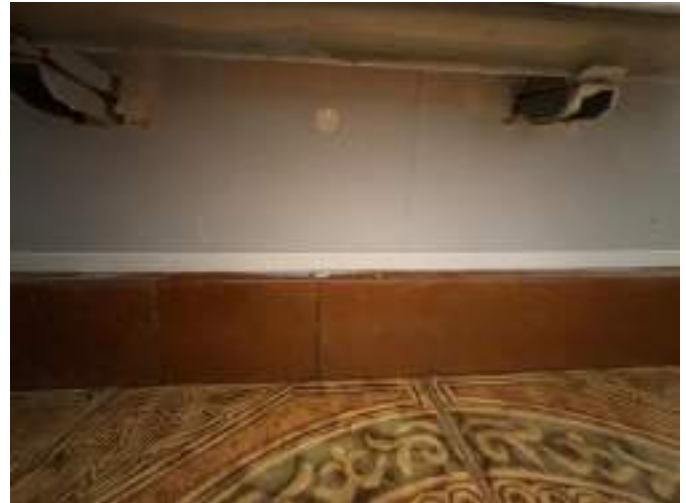
Geen asbest

#	Type	Referentie	Resultaat
7.1	Mengmonster	M02	Geen asbest

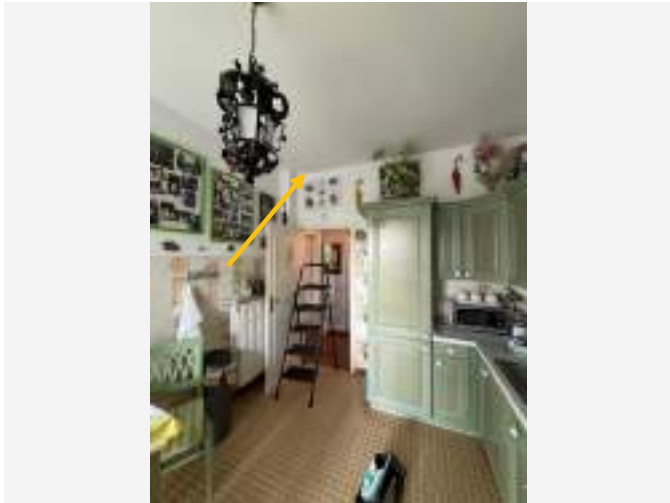
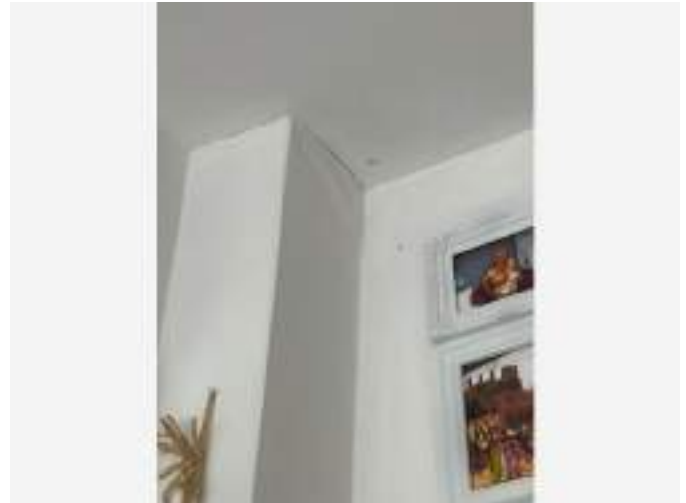
Fiche 8: Plafondpleister

Geen asbest

#	Type	Referentie	Resultaat
8.1	Mengmonster	M03	Geen asbest
