Asbestinventarisatetest

Mansteen 101, 1745 Opwijk

Attestnummer : 20240506-000187.000

Niet-asbestveilig

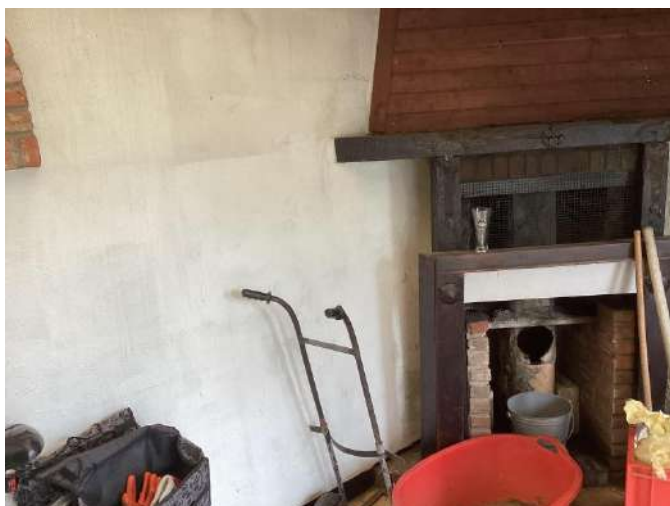
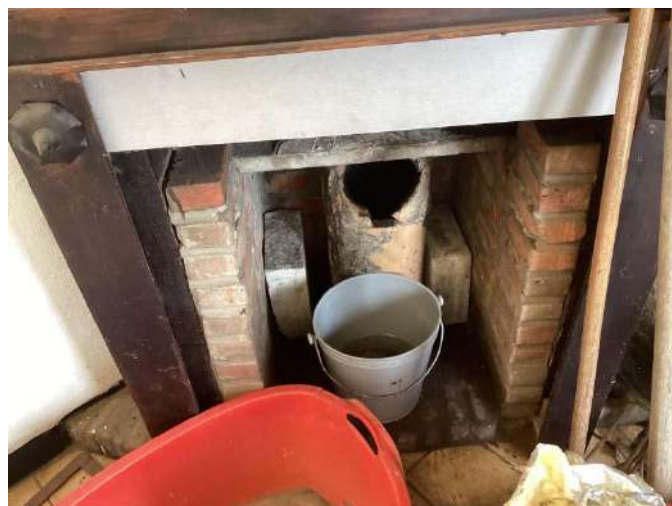
Dringend verwijderen

Eindbeoordeling materiaalrisico	Hoog materiaalrisico en/of hoge kans op vezelvrijgave
---------------------------------	---

Gebondenheid	Categorie 1: hechtgebonden in oorsprong
Asbestsoort (vezeltype)	Crocidoliet aanwezig
Asbestconcentratie	Laag (< 50%)
Afschermingsgraad van het gehele materiaal	Geheel of deels (ook) vrij aan de binnenlucht
Toestand van het materiaal	Matig beschadigd, matig verweerd

Beschrijving	Rookgaskanaal
Omgeving	Binnen
Primaire drager	Ruimteverwarming
Asbestmateriaal	Rookgaskanaal
Bindmiddel van asbestmateriaal	Cement
Gebondenheid op basis van bindmiddel	Hecht
Hoeveelheid (lengte - omtrek - dikte - aantal)	<ul style="list-style-type: none">1,00 m - 20,00 cm - 2,00 cm - 1 stuk
Totaal volume	0,004 m ³
Eenvoudig bereikbaar	Ja
Bevestigingswijze	<ul style="list-style-type: none">Verlijmd, ingegoten, versmeerd
Identificatiemethode	Vaststelling zonder monsternamen

Destructieve handeling voor identificatie	Nee
Opmerking	Deze kan nog verder doorlopen naar boven.

- Zorg voor een veilig beheer. Vermijd het beschadigen van het asbestmateriaal. Controleer de toestand jaarlijks op wijzigingen.

- Eenvoudige handelingen: mag via doe-het-zelf of door werknemer(s) met opleidingsattest eenvoudige handelingen
De eigenaars mogen dit zelf verwijderen zonder het materiaal te beschadigen of te breken en mits de nodige voorzorgsmaatregelen.

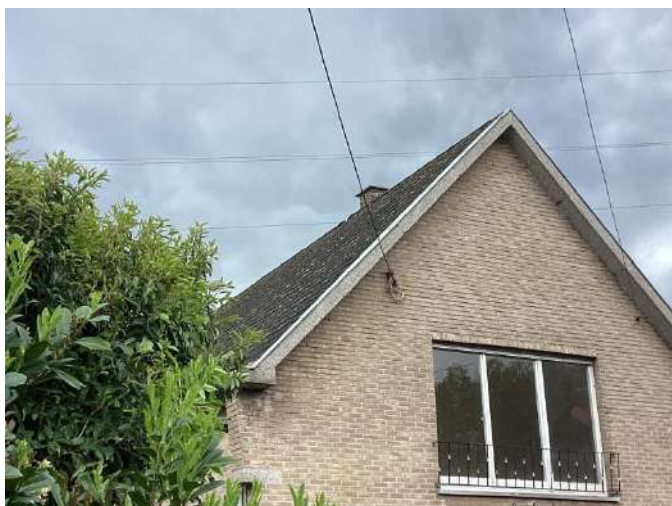
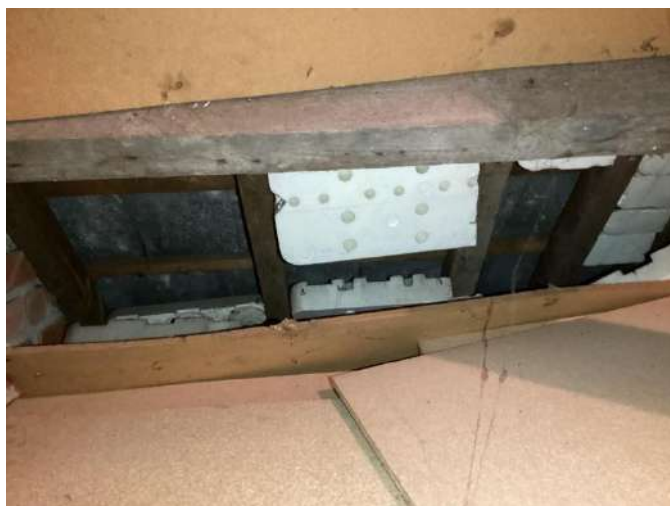
Verwijderen

Eindbeoordeling materiaalrisico	Verhoogd materiaalrisico en/of verhoogde kans op vezelvrijgave
---------------------------------	--

Gebondenheid	Categorie 1: hechtgebonden in oorsprong
Asbestsoort (vezeltype)	Crocidoliet aanwezig
Asbestconcentratie	Laag (< 50%)
Afschermingsgraad van het gehele materiaal	Geheel of deels vrij aan de buitenlucht
Toestand van het materiaal	Matig beschadigd, matig verweerd

Beschrijving	Leien schuin dak
Omgeving	Buiten
Primaire drager	Schuin dak
Asbestmateriaal	Dak- en gevelbekleding - Lei, shingle
Bindmiddel van asbestmateriaal	Cement
Gebondenheid op basis van bindmiddel	Hecht
Hoeveelheid (oppervlakte - aantal)	<ul style="list-style-type: none">• 250,00 m² - 1 stuk
Totale oppervlakte	250,00 m ²
Eenvoudig bereikbaar	Ja
Bevestigingswijze	<ul style="list-style-type: none">• Geklemd
Identificatiemethode	Vaststelling zonder monsternamen

- Zorg voor een veilig beheer. Vermijd het beschadigen van het asbestmateriaal. Controleer de toestand jaarlijks op wijzigingen.

- Eenvoudige handelingen: mag via doe-het-zelf of door werknemer(s) met opleidingsattest eenvoudige handelingen
De eigenaars laten dit best verwijderen door een erkend dakwerker die de nodige jaarlijkse 8 uren opleiding heeft gevolgd ivm de toets eenvoudige handelingen.

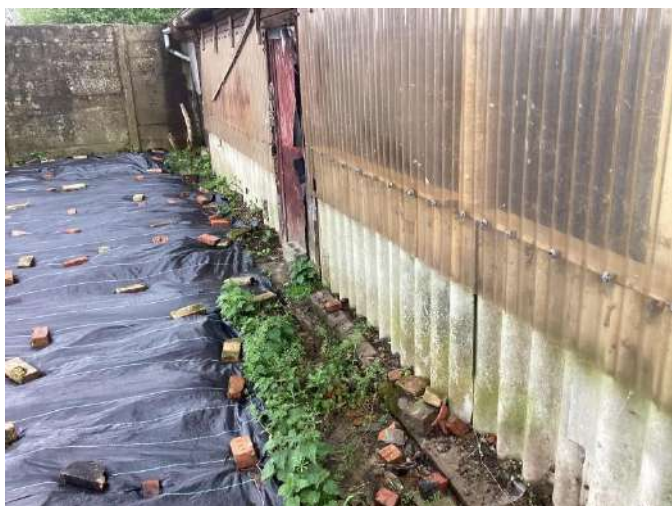
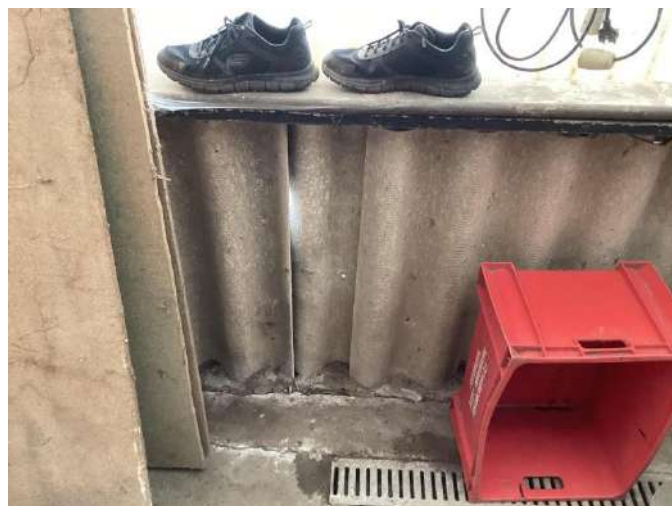
Verwijderen

Eindbeoordeling materiaalrisico	Laag materiaalrisico en/of verlaagde kans op vezelvrijgave
---------------------------------	--

Gebondenheid	Categorie 1: hechtgebonden in oorsprong
Asbestsoort (vezeltype)	Crocidoliet aanwezig
Asbestconcentratie	Laag (< 50%)
Afschermingsgraad van het gehele materiaal	Geheel of deels vrij aan de buitenlucht
Toestand van het materiaal	Licht beschadigd, licht verweerd. Intact materiaal type Pical – asbestboard of categorie III 'gebondenheid'

Beschrijving	Golfplaten aan buitenwand veranda
Omgeving	Buiten
Primaire drager	Wand buitenschil
Asbestmateriaal	Dak- en gevelbekleding - Golfplaat
Bindmiddel van asbestmateriaal	Cement
Gebondenheid op basis van bindmiddel	Hecht
Hoeveelheid (oppervlakte - aantal)	• 3,70 m ² - 1 stuk
Totale oppervlakte	3,70 m ²
Eenvoudig bereikbaar	Ja
Bevestigingswijze	• Geschroefd
Identificatiemethode	Vaststelling zonder monsternamen

- Zorg voor een veilig beheer. Vermijd het beschadigen van het asbestmateriaal. Controleer de toestand jaarlijks op wijzigingen.

- Eenvoudige handelingen: mag via doe-het-zelf of door werknemer(s) met opleidingsattest eenvoudige handelingen
De eigenaars mogen dit zelf verwijderen zonder het materiaal te beschadigen of te breken en mits de nodige voorzorgsmaatregelen.

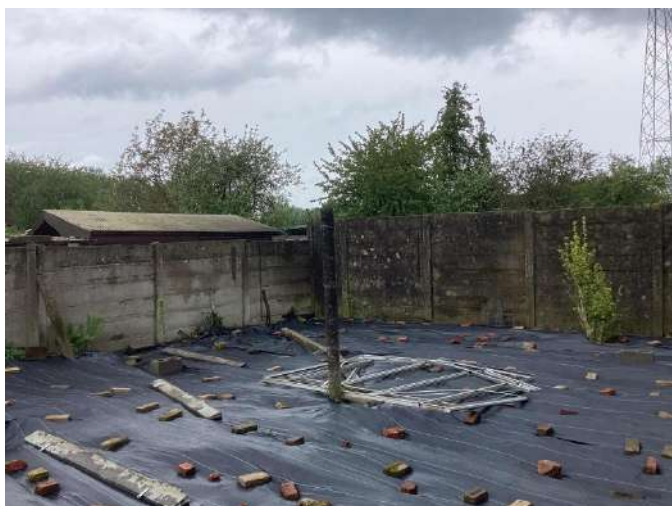
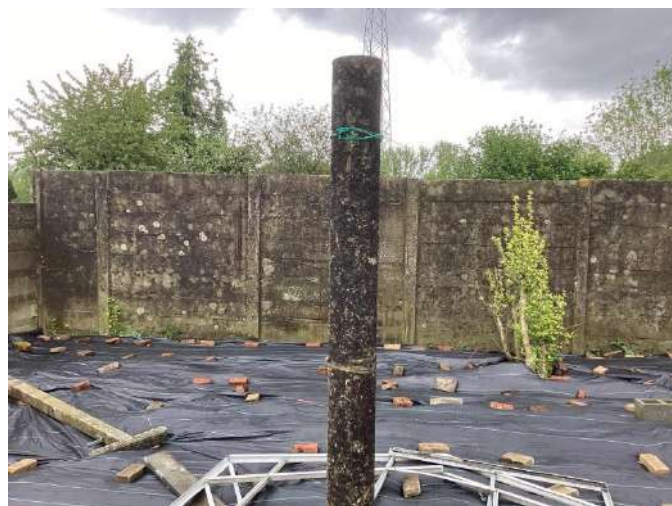
Verwijderen

Eindbeoordeling materiaalrisico	Verhoogd materiaalrisico en/of verhoogde kans op vezelvrijgave
---------------------------------	--

Gebondenheid	Categorie 1: hechtgebonden in oorsprong
Asbestsoort (vezeltype)	Crocidoliet aanwezig
Asbestconcentratie	Laag (< 50%)
Afschermingsgraad van het gehele materiaal	Geheel of deels vrij aan de buitenlucht
Toestand van het materiaal	Matig beschadigd, matig verweerd

Beschrijving	Cementen buis in de tuin
Omgeving	Buiten
Primaire drager	Fundering-draagstructuur (horizontaal, verticaal)
Asbestmateriaal	Buis, koker, leiding, pijp, doorvoer
Bindmiddel van asbestmateriaal	Cement
Gebondenheid op basis van bindmiddel	Hecht
Hoeveelheid (lengte - omtrek - dikte - aantal)	<ul style="list-style-type: none">• 2,00 m - 5,00 cm - 1,00 cm - 1 stuk
Totaal volume	0,001 m ³
Eenvoudig bereikbaar	Ja
Bevestigingswijze	<ul style="list-style-type: none">• Verlijmd, ingegoten, versmeerd
Identificatiemethode	Vaststelling zonder monsternamen

- Zorg voor een veilig beheer. Vermijd het beschadigen van het asbestmateriaal. Controleer de toestand jaarlijks op wijzigingen.

- Eenvoudige handelingen: mag via doe-het-zelf of door werknemer(s) met opleidingsattest eenvoudige handelingen
De eigenaars mogen dit zelf verwijderen zonder het materiaal te beschadigen of te breken en mits de nodige voorzorgsmaatregelen.

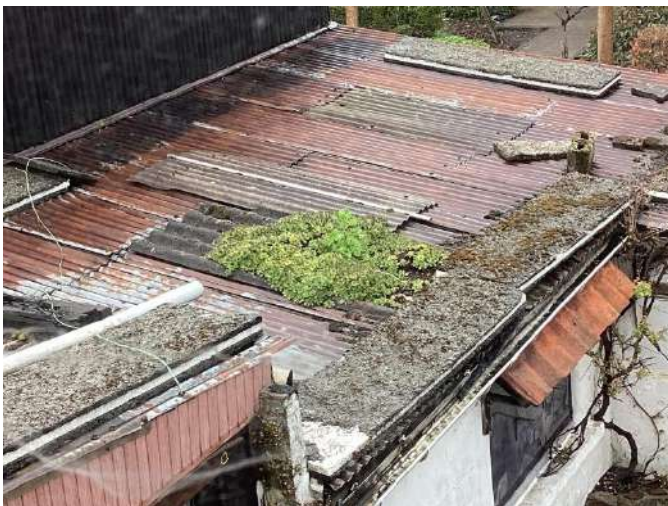
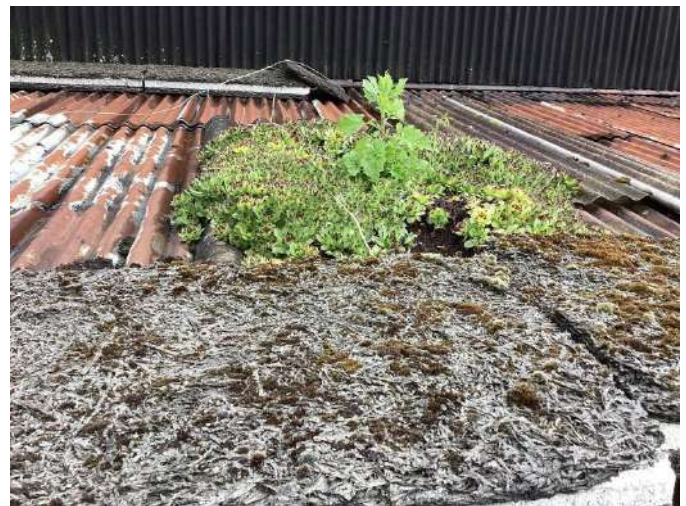
Verwijderen

Eindbeoordeling materiaalrisico	Verhoogd materiaalrisico en/of verhoogde kans op vezelvrijgave
---------------------------------	--

Gebondenheid	Categorie 1: hechtgebonden in oorsprong
Asbestsoort (vezeltype)	Crocidoliet aanwezig
Asbestconcentratie	Laag (< 50%)
Afschermingsgraad van het gehele materiaal	Geheel of deels vrij aan de buitenlucht
Toestand van het materiaal	Matig beschadigd, matig verweerd

Beschrijving	Stukje cementen golfplaat op schuin dak
Omgeving	Buiten
Primaire drager	Schuin dak
Asbestmateriaal	Dak- en gevelbekleding - Golfplaat
Bindmiddel van asbestmateriaal	Cement
Gebondenheid op basis van bindmiddel	Hecht
Hoeveelheid (oppervlakte - aantal)	• 0,30 m ² - 1 stuk
Totale oppervlakte	0,30 m ²
Eenvoudig bereikbaar	Ja
Bevestigingswijze	• Los (al dan niet bedekt)
Identificatiemethode	Vaststelling zonder monsternamen

- Zorg voor een veilig beheer. Vermijd het beschadigen van het asbestmateriaal. Controleer de toestand jaarlijks op wijzigingen.

- Eenvoudige handelingen: mag via doe-het-zelf of door werknemer(s) met opleidingsattest eenvoudige handelingen
De eigenaars mogen dit zelf verwijderen zonder het materiaal te beschadigen of te breken en mits de nodige voorzorgsmaatregelen.

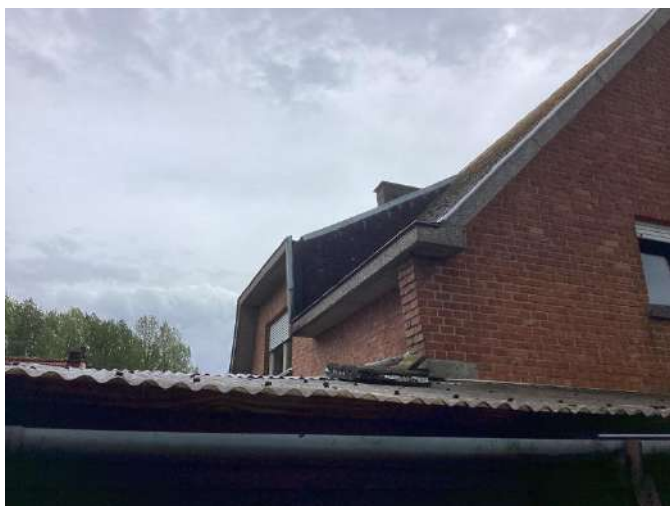
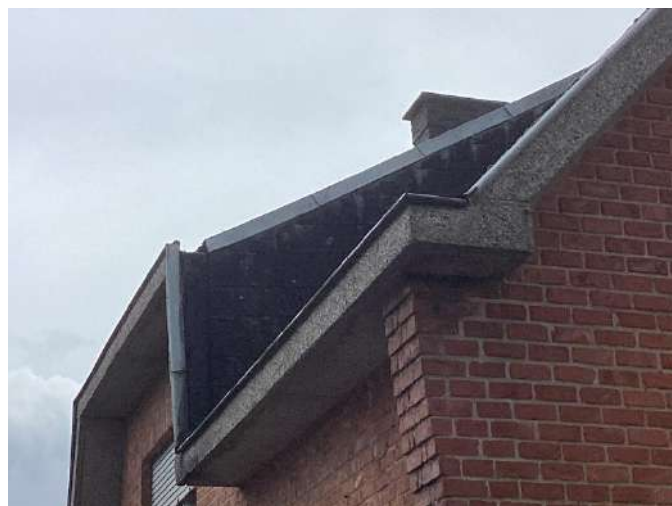
Verwijderen

Eindbeoordeling materiaalrisico	Verhoogd materiaalrisico en/of verhoogde kans op vezelvrijgave
---------------------------------	--

Gebondenheid	Categorie 1: hechtgebonden in oorsprong
Asbestsoort (vezeltype)	Crocidoliet aanwezig
Asbestconcentratie	Laag (< 50%)
Afschermingsgraad van het gehele materiaal	Geheel of deels vrij aan de buitenlucht
Toestand van het materiaal	Matig beschadigd, matig verweerd

Beschrijving	Leien aan zijkant dakkapel
Omgeving	Buiten
Primaire drager	Wand buitenschil
Asbestmateriaal	Dak- en gevelbekleding - Lei, shingle
Bindmiddel van asbestmateriaal	Cement
Gebondenheid op basis van bindmiddel	Hecht
Hoeveelheid (oppervlakte - aantal)	• 7,00 m ² - 1 stuk
Totale oppervlakte	7,00 m ²
Eenvoudig bereikbaar	Ja
Bevestigingswijze	• Geklemd
Identificatiemethode	Vaststelling zonder monsternamen

- Zorg voor een veilig beheer. Vermijd het beschadigen van het asbestmateriaal. Controleer de toestand jaarlijks op wijzigingen.

- Eenvoudige handelingen: mag via doe-het-zelf of door werknemer(s) met opleidingsattest eenvoudige handelingen
De eigenaars laten dit best verwijderen door een dakwerker die de nodige jaarlijkse 8 uren opleiding heeft gevolgd ivm de toets eenvoudige handelingen.

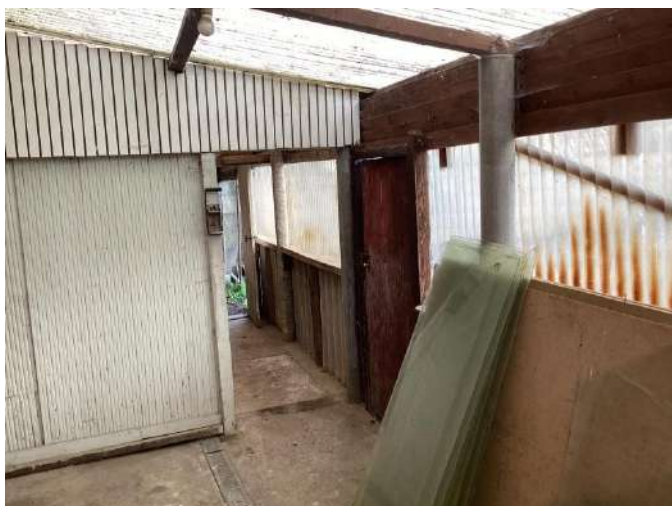
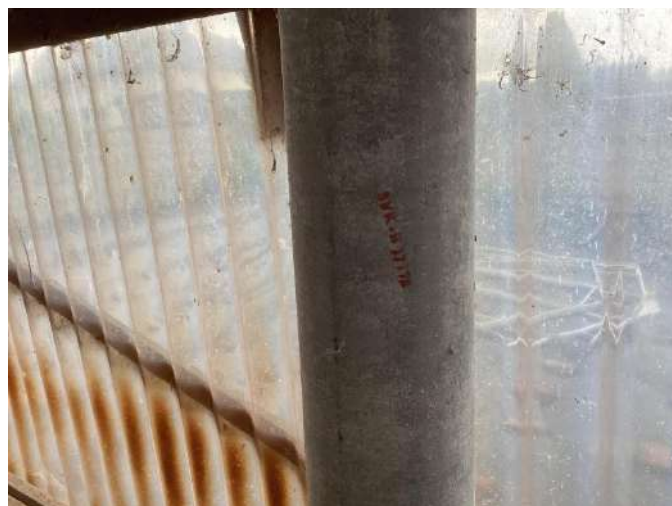
Maatregelen nemen

Eindbeoordeling materiaalrisico	Verhoogd materiaalrisico en/of verhoogde kans op vezelvrijgave
---------------------------------	--

Gebondenheid	Categorie 1: hechtgebonden in oorsprong
Asbestsoort (vezeltype)	Crocidoliet aanwezig
Asbestconcentratie	Laag (< 50%)
Afschermingsgraad van het gehele materiaal	Geheel of deels (ook) vrij aan de binnenlucht
Toestand van het materiaal	Licht beschadigd, licht verweerd. Intact materiaal type Pical – asbestboard of categorie III 'gebondenheid'

Beschrijving	Steunpilaren veranda en berging
Omgeving	Binnen
Primaire drager	Schuin dak
Asbestmateriaal	Verloren bekisting - Buis, koker
Bindmiddel van asbestmateriaal	Cement
Gebondenheid op basis van bindmiddel	Hecht
Hoeveelheid (lengte - omtrek - dikte - aantal)	<ul style="list-style-type: none">• 2,00 m - 5,00 cm - 1,00 cm - 5 stuks
Totaal volume	0,005 m ³
Eenvoudig bereikbaar	Nee <ul style="list-style-type: none">• Verwijdering tast de bouwkundige integriteit aan.
Bevestigingswijze	<ul style="list-style-type: none">• Verlijmd, ingegoten, versmeerd

- Zorg voor een veilig beheer. Vermijd het beschadigen van het asbestmateriaal. Controleer de toestand jaarlijks op wijzigingen.

- Eenvoudige handelingen: mag via doe-het-zelf of door werknemer(s) met opleidingsattest eenvoudige handelingen
De eigenaars mogen dit zelf verwijderen zonder het materiaal te beschadigen of te breken en mits de nodige voorzorgsmaatregelen.

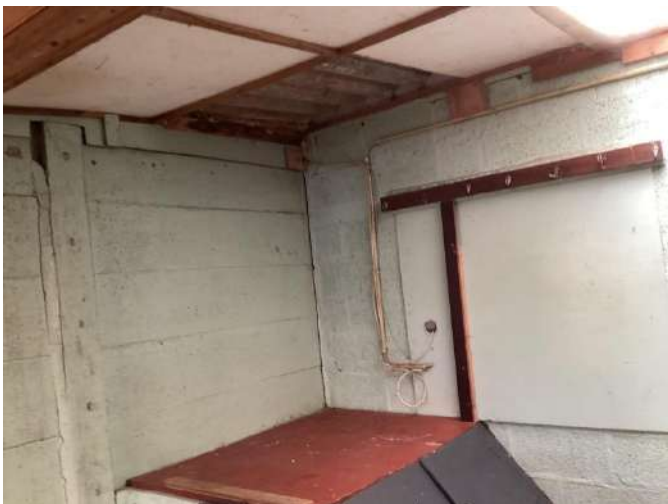
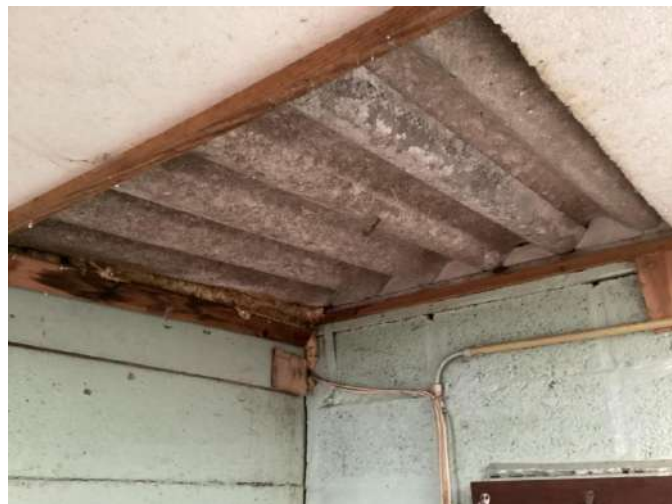
Maatregelen nemen

Eindbeoordeling materiaalrisico	Verhoogd materiaalrisico en/of verhoogde kans op vezelvrijgave
---------------------------------	--

Gebondenheid	Categorie 1: hechtgebonden in oorsprong
Asbestsoort (vezeltype)	Crocidoliet aanwezig
Asbestconcentratie	Laag (< 50%)
Afschermingsgraad van het gehele materiaal	Geheel of deels (ook) vrij aan de binnenlucht
Toestand van het materiaal	Licht beschadigd, licht verweerd. Intact materiaal type Pical – asbestboard of categorie III 'gebondenheid'

Beschrijving	Golfplaten onder vals plafond
Omgeving	Binnen
Primaire drager	Plafond
Asbestmateriaal	Dak- en gevelbekleding - Golfplaat
Bindmiddel van asbestmateriaal	Cement
Gebondenheid op basis van bindmiddel	Hecht
Hoeveelheid (oppervlakte - aantal)	<ul style="list-style-type: none">• 11,00 m² - 1 stuk
Totale oppervlakte	11,00 m ²
Eenvoudig bereikbaar	Nee <ul style="list-style-type: none">• Het asbestmateriaal is bedekt (uitgezonderd laag verf, coating, behang, kunststof, textiel) en het wegnemen van het bedekkende materiaal kan niet zonder het bedekkende materiaal te beschadigen.

- Zorg voor een veilig beheer. Vermijd het beschadigen van het asbestmateriaal. Controleer de toestand jaarlijks op wijzigingen.

- Eenvoudige handelingen: mag via doe-het-zelf of door werknemer(s) met opleidingsattest eenvoudige handelingen
De eigenaars mogen dit zelf verwijderen zonder het materiaal te beschadigen of te breken en mits de nodige voorzorgsmaatregelen.

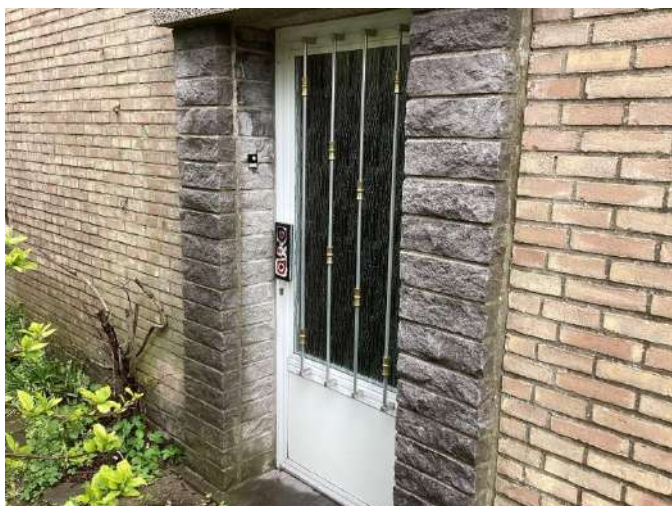
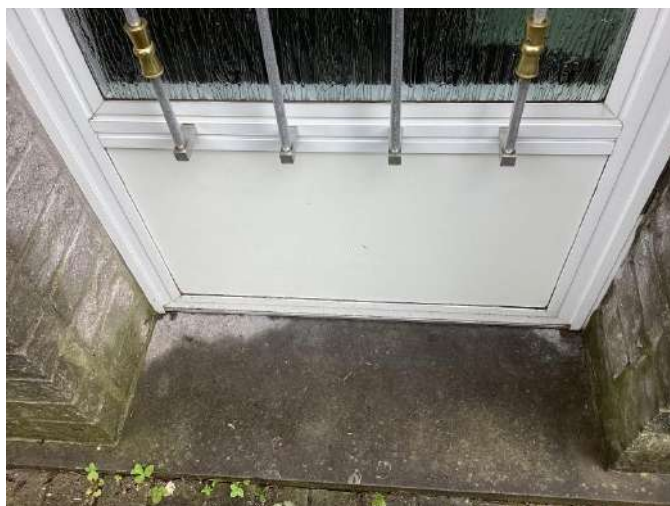
Zorgvuldig beheren

Eindbeoordeling materiaalrisico	Laag materiaalrisico en/of verlaagde kans op vezelvrijgave
---------------------------------	--

Gebondenheid	Categorie 1: hechtgebonden in oorsprong
Asbestsoort (vezeltype)	Crocidoliet aanwezig
Asbestconcentratie	Laag (< 50%)
Afschermingsgraad van het gehele materiaal	Geheel of deels vrij aan de buitenlucht
Toestand van het materiaal	Licht beschadigd, licht verweerd. Intact materiaal type Pical – asbestboard of categorie III 'gebondenheid'

- Zorg voor een veilig beheer. Vermijd het beschadigen van het asbestmateriaal. Controleer de toestand jaarlijks op wijzigingen.

- Eenvoudige handelingen: mag via doe-het-zelf of door werknemer(s) met opleidingsattest eenvoudige handelingen
De eigenaars mogen dit zelf verwijderen zonder het materiaal te beschadigen of te breken en mits de nodige voorzorgsmaatregelen.
