# Asbestinventarisatetest

Kappellelaan 214, 1860 Meise

Attestnummer : 20240605-000271.000

Uitgegeven op : 05.06.2024

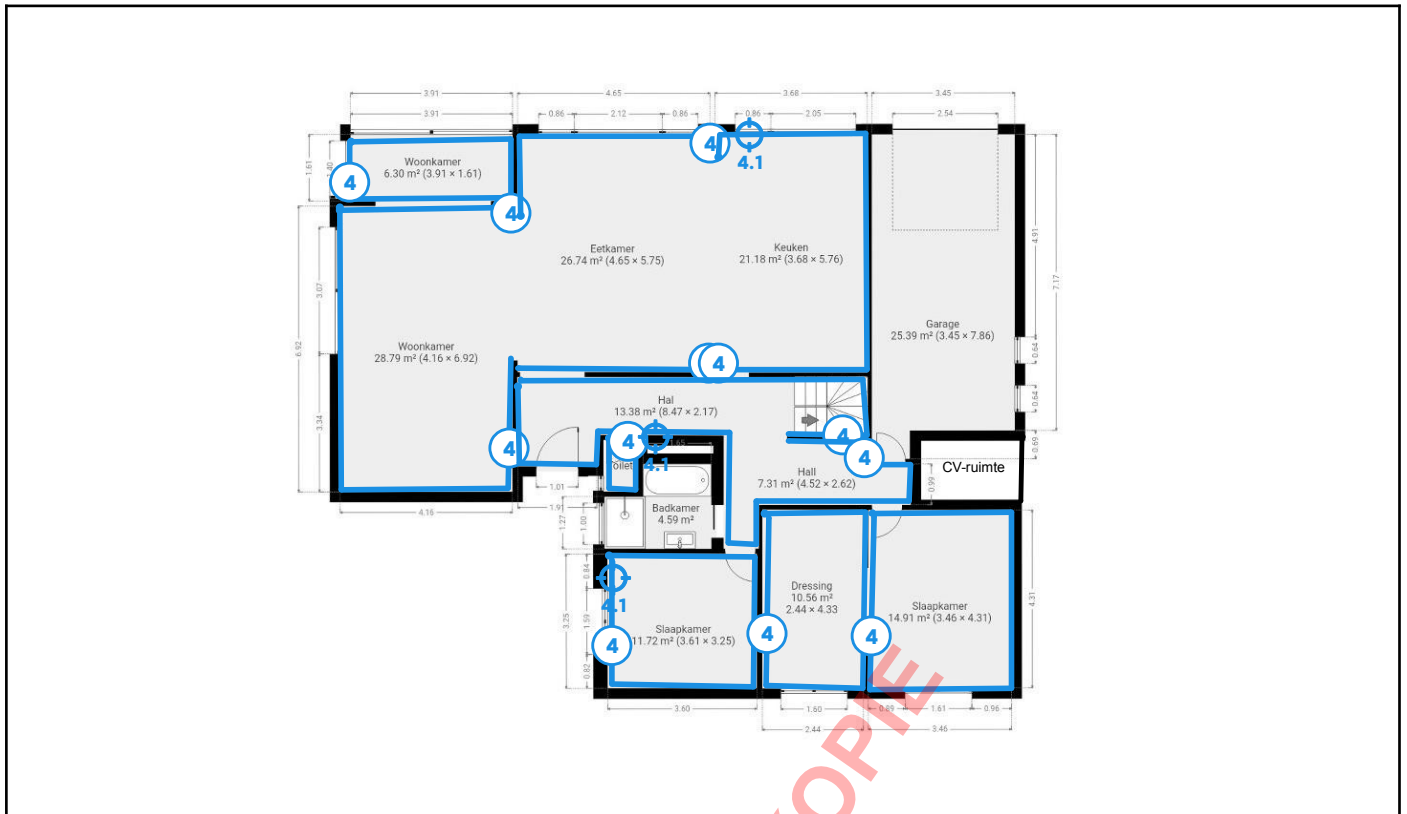
# Plan 1.1: Grondplan +0

Beschrijving	Type	Actie
4. Pleisterwerk - Muren (woning)	Geen asbest	-
4.1 Code: 90170 - 1	Mengmonster	-

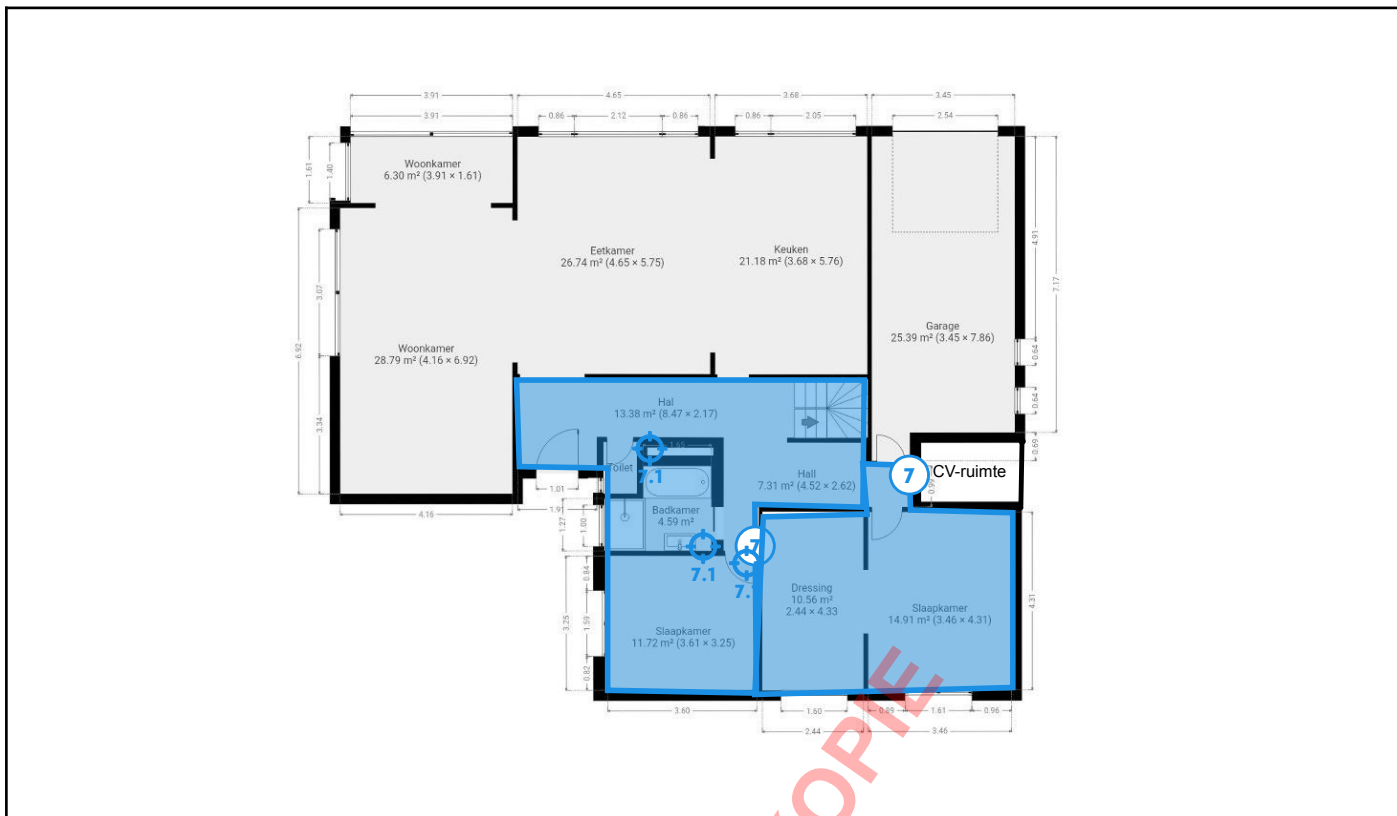
## Plan 1.2: Grondplan +0

Beschrijving	Type	Actie
7. Pleisterwerk - Plafonds (woning)	Geen asbest	-
7.1 Code: 90170 - 2	Mengmonster	-

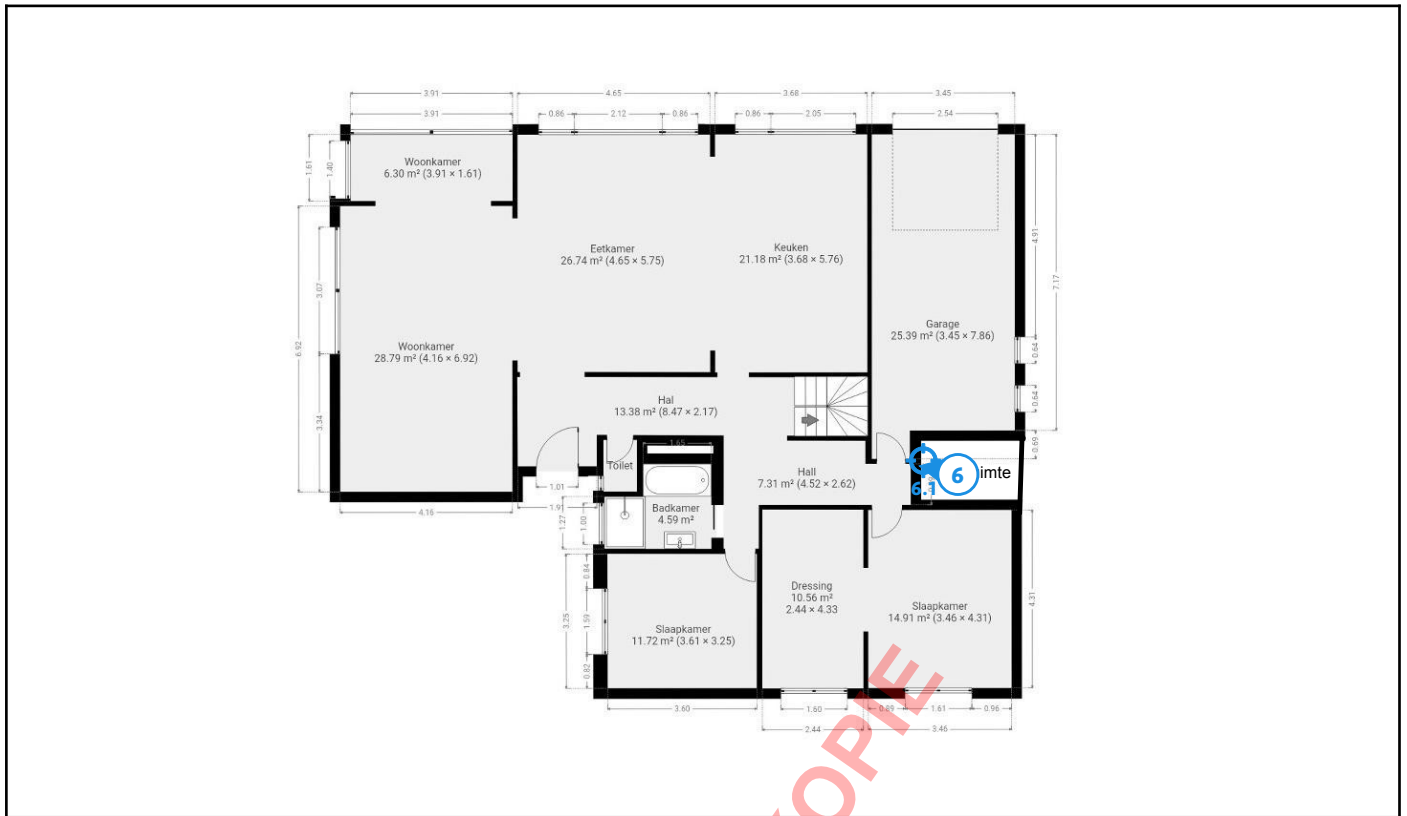
# Plan 1.3: Grondplan +0

Beschrijving	Type	Actie
6. Inspectieluikje - Schouw cv-ketel	Geen asbest	-
6.1 Code: 90170 - 3	Puntmonster	-

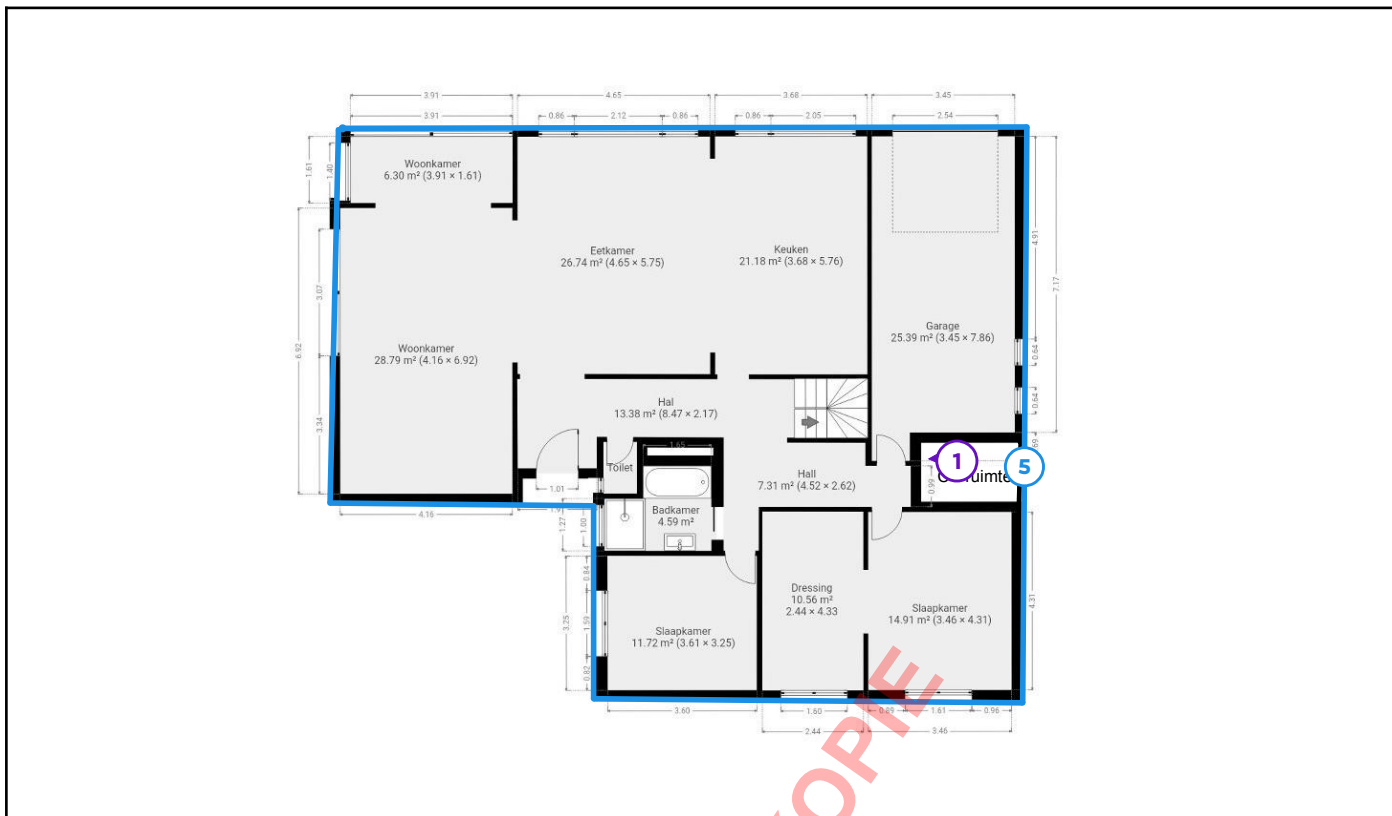
# Plan 1.4: Grondplan +0

Beschrijving	Type	Actie
1. Verwarmingsketel (Gas / Mazout) (VOOR 2001)	Advies	-
5. Crépi - Gevels	Geen asbest	-

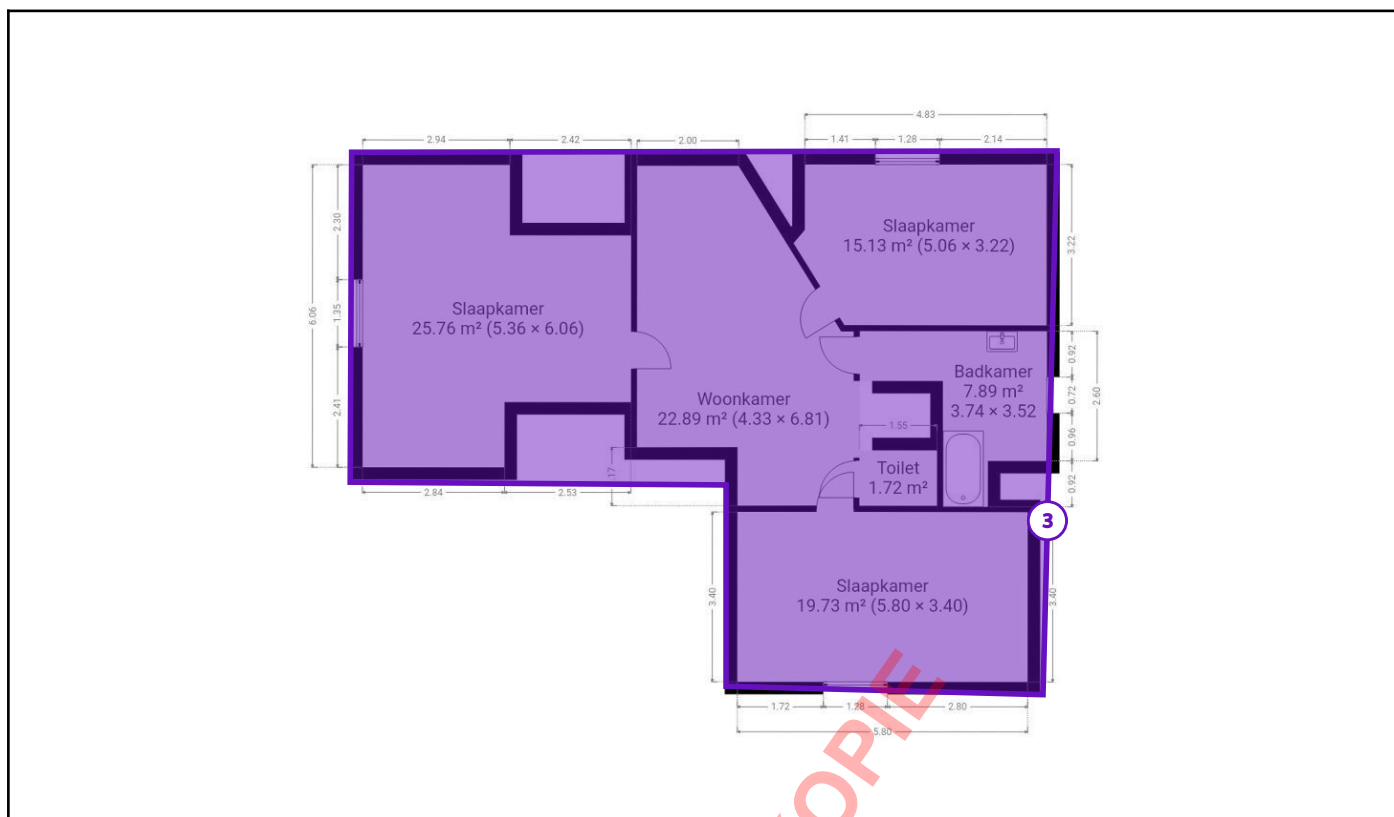
## Plan 1.5: Grondplan +1

Beschrijving	Type	Actie
3. Onderdak - Niet verdacht	Advies	-

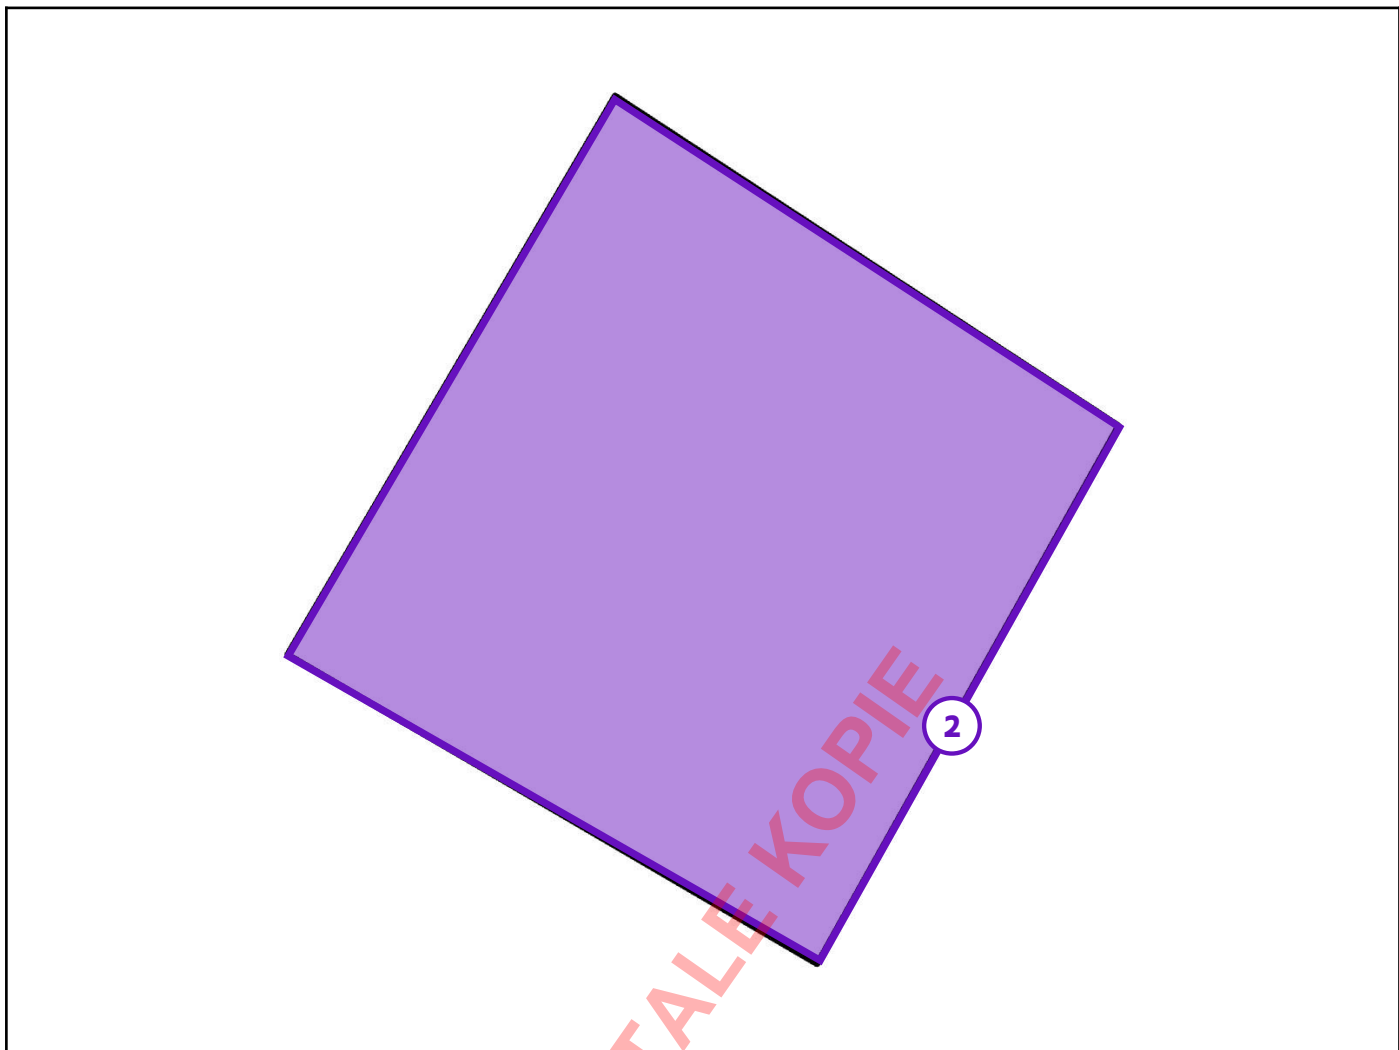
## Plan 2.1: Constructie plan

Beschrijving	Type	Actie
2. EPDM bovenlaag - Dak Tuinberging	Advies	-

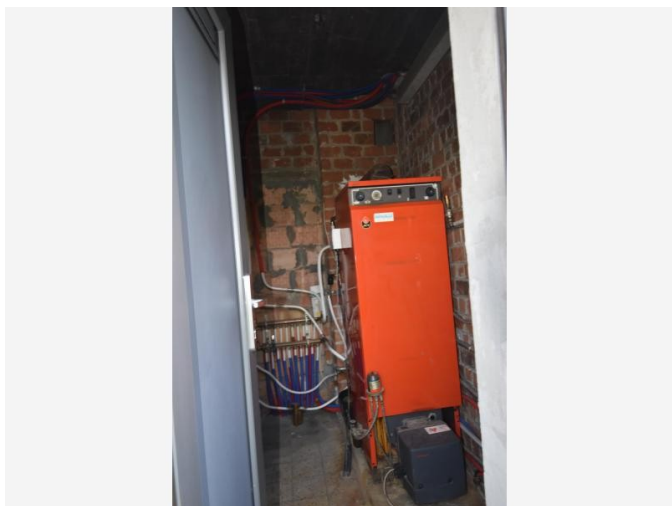
Vrije foto

De verwarmingsketel is van VOOR 2001.

Asbestverdachte materialen (bv. pakkingen, asbestkoord, verbindingen voor buizen of kanalen, brandwerende materialen, ...) kunnen voorkomen in het toestel. Dit is niet te bepalen zonder destructief onderzoek. Gelieve dit te laten controleren door een erkend technicus bij het eerstvolgende onderhoud.

Er werd geen asbesthoudende beplating onder of rondom de verwarmingsketel waargenomen.

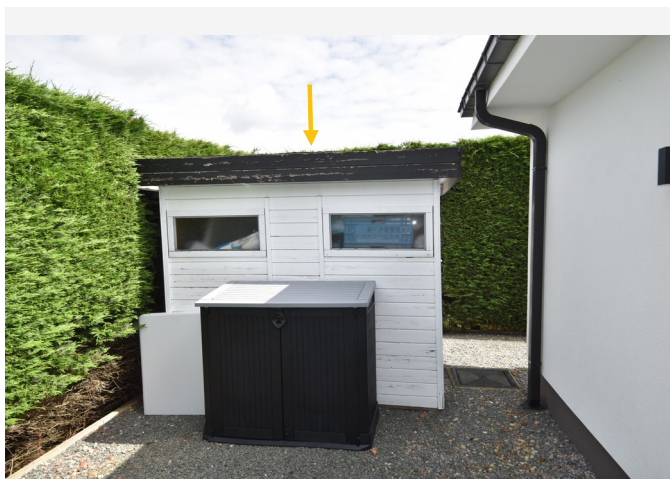
Vrije foto

Bovenlaag van het dak van de tuinberging bestaat uit een niet-asbestverdachte EPDM laag (Bijgevolg niet-asbestverdacht). Er werd geen destructief onderzoek gepleegd naar eventuele verdachte onderliggende roofing/lijmlagen. Indien bij eventuele werken onderliggende (lijm)lagen waargenomen worden, laat dan eerst een staal uitvoeren, alvorens werken verder te zetten.

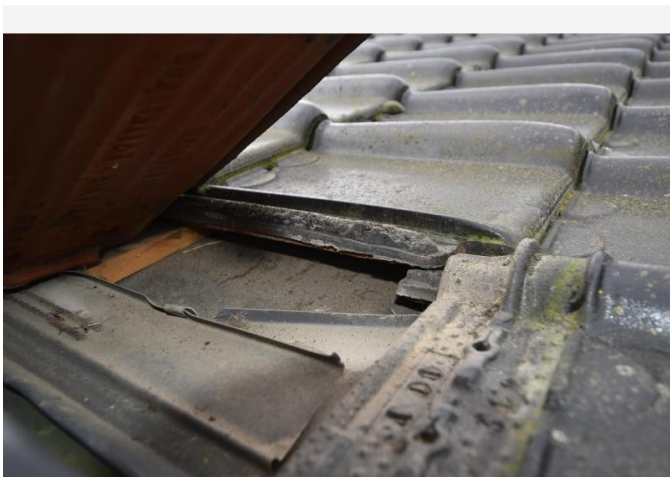
Vrije foto

Bij dit pand werd een niet-verdacht onderdak waargenomen (In isomo/kunststoffen folie/kunststoffen panelen/houtvezelplaten/ ...) zonder destructief onderzoek (Naar eventuele tussenliggende lagen).

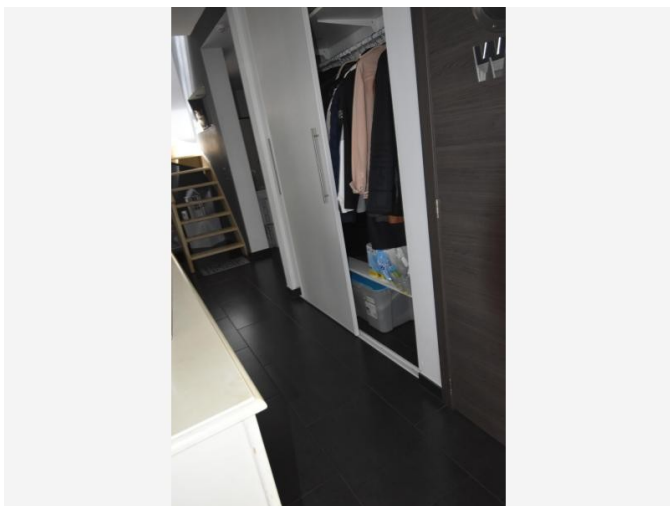
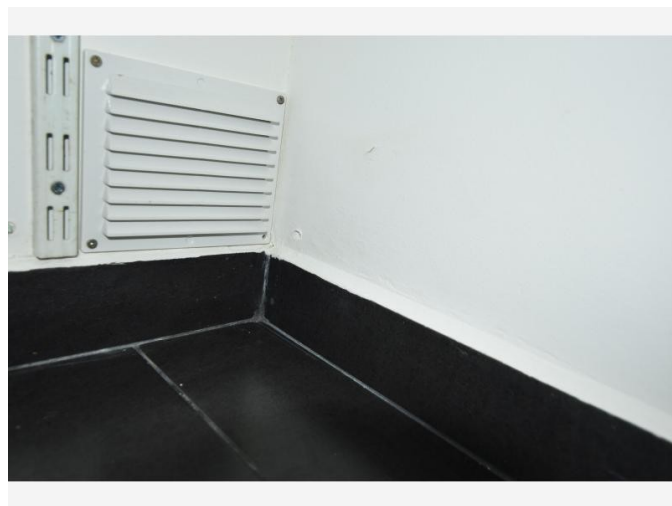
Geen asbest

#	Type	Referentie	Resultaat
4.1	Mengmonster	90170 - 1	Geen asbest

Beschrijving	Pleisterwerk - Muren (woning)
Omgeving	Binnen
Primaire drager	Binnenwand
Bindmiddel van materiaal	Gips - kalk

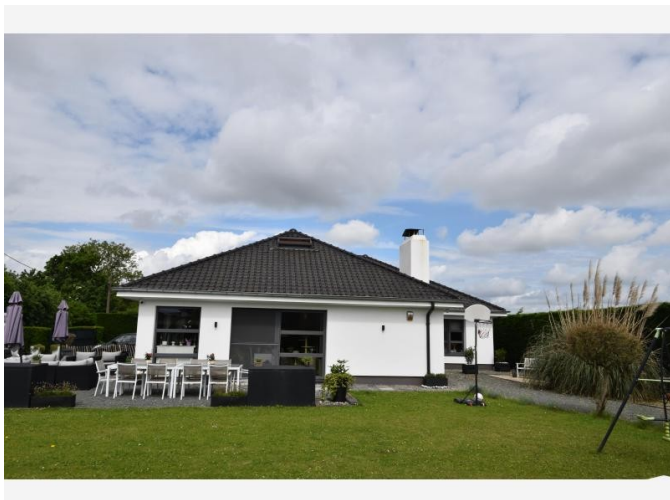
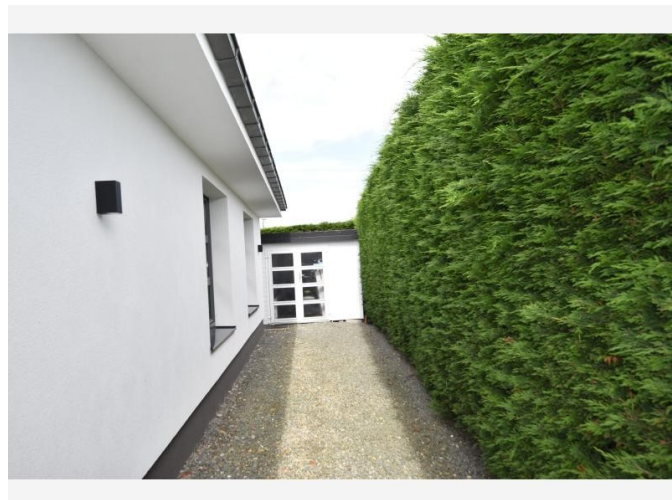
Geen asbest

Beschrijving	Crépi - Gevels
Omgeving	Buiten
Identificatiemethode	Vaststelling met bewijsdocument, zonder monstername
Destructieve handeling voor identificatie	Nee

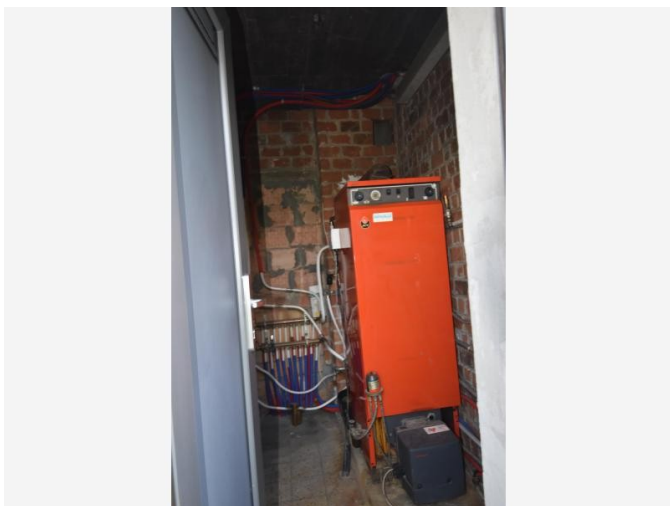
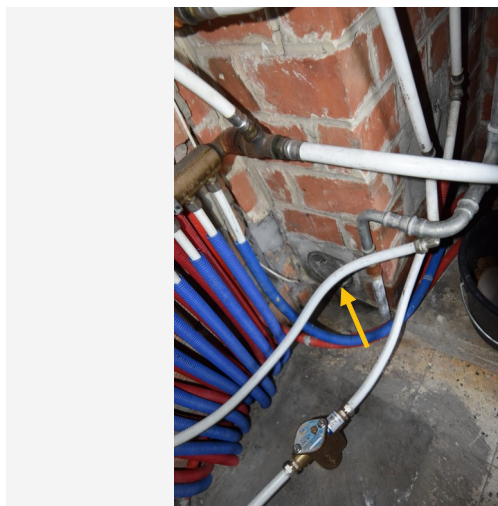
Geen asbest

#	Type	Referentie	Resultaat
6.1	Puntmonster	90170 - 3	Geen asbest

Beschrijving	Inspectieluikje - Schouw cv-ketel
Omgeving	Grenst aan binnen- en buitenlucht
Primaire drager	HVAC infrastructuur en uitrusting
Bindmiddel van materiaal	Cement

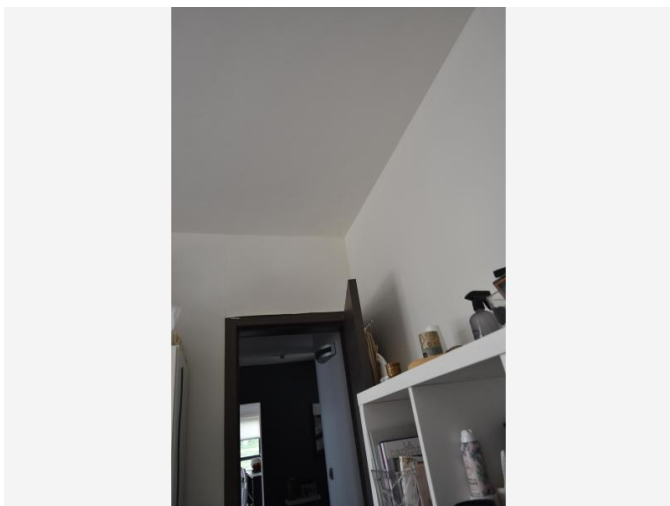
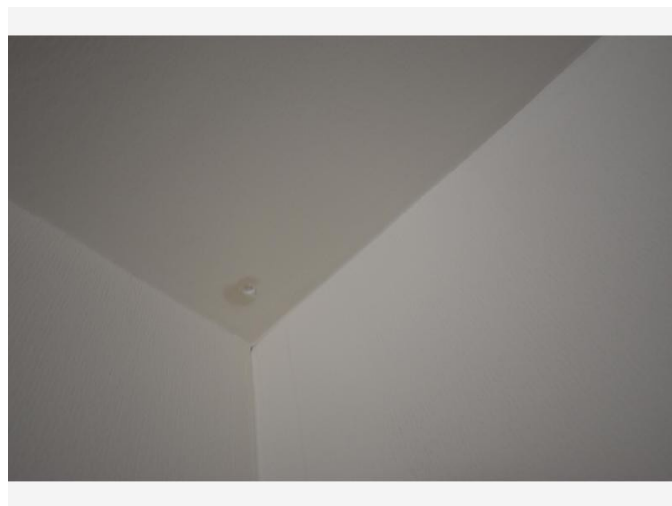
Geen asbest

#	Type	Referentie	Resultaat
7.1	Mengmonster	90170 - 2	Geen asbest

Beschrijving	Pleisterwerk - Plafonds (woning)
Omgeving	Binnen
Primaire drager	Plafond
Bindmiddel van materiaal	Gips - kalk
