Asbestinventarisatetest

Kerkstraat 35, 9968 Assenede

Attestnummer : 20231013-000203.000

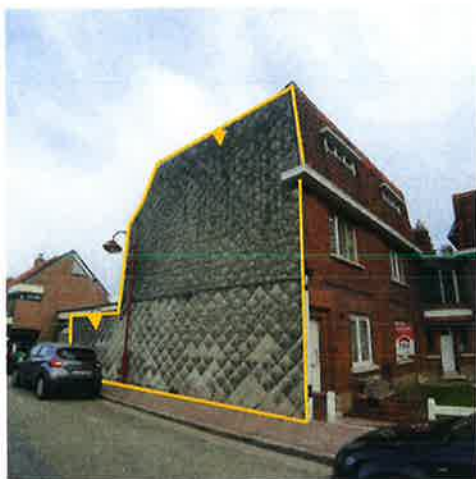
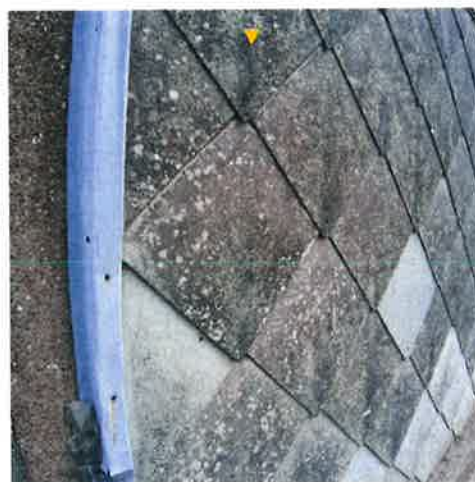
Fiche 1: gevelleien

Het asbestmateriaal valt onder de mijlpaal van 2034.

Verwijderen

De leien niet reinigen.
Zolang de leien er hangen niet boren of slijpen in de linker zijgevel.

Eindbeoordeling materiaalrisico	Verhoogd materiaalrisico en/of verhoogde kans op vezelvrijgave
---------------------------------	--

Gebondenheid	Categorie 1: hechtgebonden in oorsprong
Asbestsoort (vezeltype)	Crocidoliet aanwezig
Asbestconcentratie	Laag (< 50%)
Afschermingsgraad van het gehele materiaal	Geheel of deels vrij aan de buitenlucht
Toestand van het materiaal	Matig beschadigd, matig verweerd

Totale oppervlakte	86,00 m ²
Eenvoudig bereikbaar	Ja
Bevestigingswijze	<ul style="list-style-type: none">• Genageld, geniet
Identificatiemethode	Vaststelling zonder monstername
Destructieve handeling voor identificatie	Nee
Opmerking	Tudden de oude leien hangen deels nieuwe leien sinds 2022, zie leien met een licht grijze kleur.

- Zorg voor een veilig beheer. Vermijd het beschadigen van het asbestmateriaal. Controleer de toestand jaarlijks op wijzigingen.

- Eenvoudige handelingen: mag via doe-het-zelf of door werknemer(s) met opleidingsattest eenvoudige handelingen
De nagelkoppen afknippen, de leien fixeren en handmatig wegnemen.
De leien niet gooien, niet breken, geen stortkokers gebruiken.
De leien wegnemen en onmiddellijk verpakken in een dubbele laag plastic/ speciaal daarvoor bestemde verpakking asbestafval.

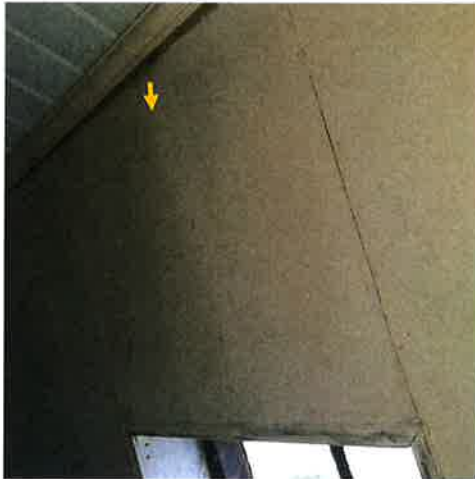
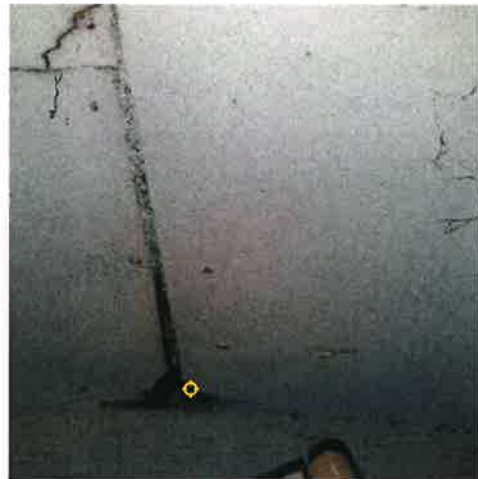
Fiche 2: menuiserie plaat binnenafwerking

Het asbestmateriaal valt onder de mijlpaal van 2040.

Verwijderen

Eindbeoordeling materiaalrisico	Verhoogd materiaalrisico en/of verhoogde kans op vezelvrijgave
Opmerking	Er is een breuklijn, deze is nu afgetapt. Het materiaal behoudt zijn bindingssterkte.

Gebondenheid	Categorie 1: hechtgebonden in oorsprong
Asbestsoort (vezeltype)	Alleen chrysotiel
Asbestconcentratie	Laag (< 50%)
Afschermingsgraad van het gehele materiaal	Geheel of deels (ook) vrij aan de binnenlucht
Toestand van het materiaal	Matig beschadigd, matig verweerd

#	Type	Referentie	Resultaat
2.1	Puntmonster	5	Chrysotiel

- Scherm in afwachting van verwijdering het asbestmateriaal af van luchtstromingen en verstoring: bijvoorbeeld door het te verpakken, te fixeren, af te dekken, signalisatie - afbakening aan te brengen, ...

- Eenvoudige handelingen: mag via doe-het-zelf of door werknemer(s) met opleidingsattest eenvoudige handelingen
De platen verwijderen mag door werknemer(s) met opleidingsattest eenvoudige handelingen, de platen zijn genageld.

De verwijdering dient te gebeuren door gebruik van fixatie tijdens de werken, zorg voor minst kans op vezelverspreiding en het breken van de toepassing vermijden/ beperken.

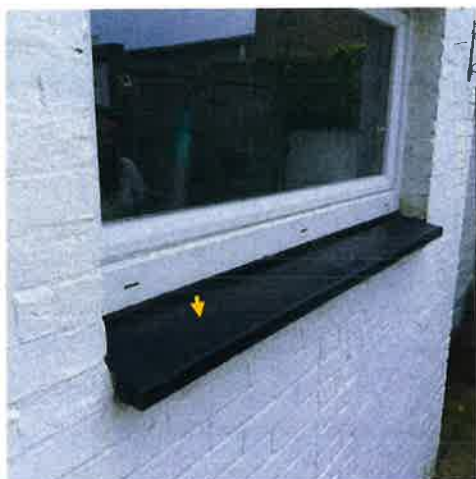
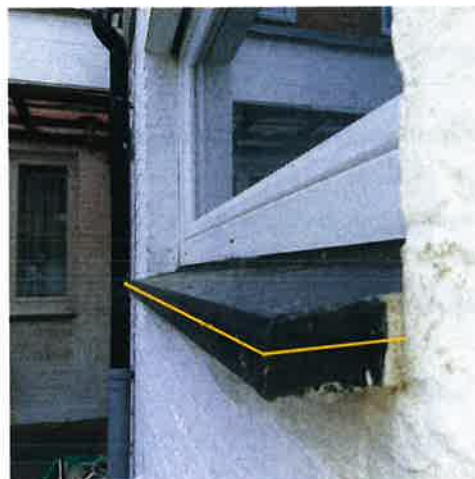
Het asbestmateriaal valt onder de mijlpaal van 2040.

Zorgvuldig beheren

Eindbeoordeling materiaalrisico	Zeer laag materiaalrisico en/of zeer lage kans op vezelvrijgave
Opmerking	De dorpel is niet beschadigd, er ligt een dikke laag verf op.

Gebondenheid	Categorie 1: hechtgebonden in oorsprong
Asbestsoort (vezeltype)	Alleen chrysotiel
Asbestconcentratie	Laag (< 50%)
Afschermingsgraad van het gehele materiaal	Geheel of deels vrij aan de buitenlucht
Toestand van het materiaal	Onbeschadigd, niet verweerd

- Zorg voor een veilig beheer. Vermijd het beschadigen van het asbestmateriaal. Controleer de toestand jaarlijks op wijzigingen.

- Eenvoudige handelingen: mag via doe-het-zelf of door werknemer(s) met opleidingsattest eenvoudige handelingen
Het verwijderen mag via doe-het-zelf methode.

Na het weggakken van de omgevingsmaterialen kan de dorpel eenvoudig weggenomen worden. De dorpel niet breken.

De dorpel tijdens de werken fixeren en onmiddellijk verpakken in een dubbele laag plastic.

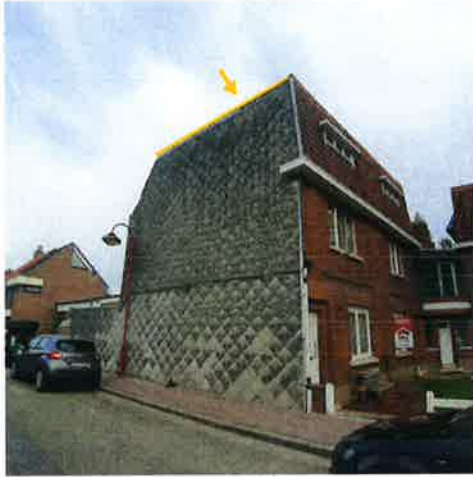
Fiche 4: plat dak boven de 2de verdieping

Tijdelijke beperking

Reden: Het te onderzoeken materiaal situeert zich hoger dan 3,50 m te rekenen vanaf een veilige ondergrond

Uitleg van de asbestdeskundige: Het plat dak is te hoog om binnen "de bepalingen van de welzijnwet" veilig te betreden om te inspecteren.

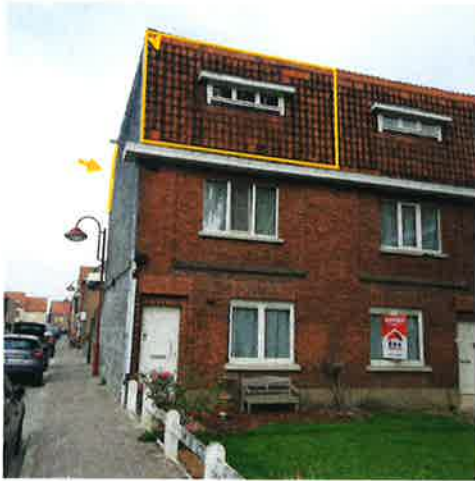
Tijdelijke beperking

Reden: Het te onderzoeken materiaal situeert zich hoger dan 3,50 m te rekenen vanaf een veilige ondergrond

Uitleg van de asbestdeskundige: Het hellend dak is langs de binnenzijde niet te inspecteren. Er is geen luik in de schuine wanden.

Het is niet mogelijk om via het metalen kleine dakraam een dakpan op te heffen, er zou schade ontstaan, het dakraam kan niet meer geopend worden.

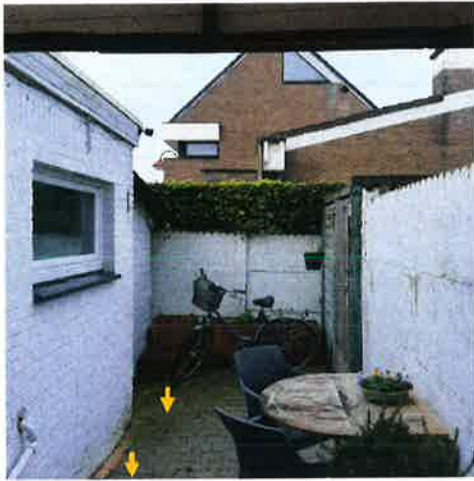
Tijdelijke beperking

Reden: Slotvaste toegangspoort, -deur of -luik

Uitleg van de asbestdeskundige: Het is niet mogelijk de putten op een vlotte, eenvoudige manier te openen. Het geheel zit sterk gespannen.

Er wordt hier geen schade aangericht.

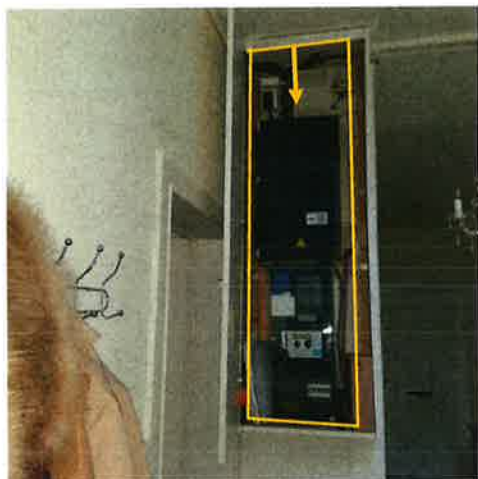
Fiche 7: elektriciteitsbedrading/ kast 2020

Het elektriciteitsnet is vernieuw en herkeurd na 2020

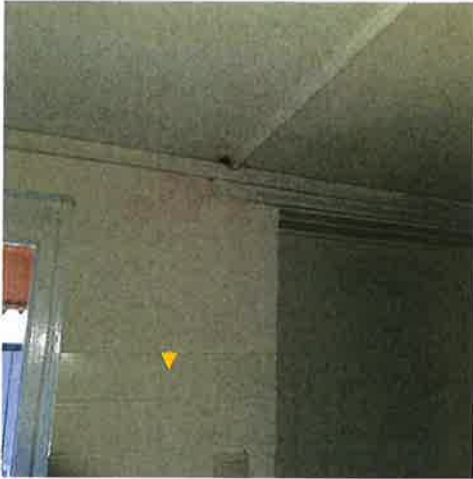
Fiche 8: faience tegellijm

Bij werken aan de faience een labo- analyse laten uitvoeren op de onderliggende lijmlaag van de faiencetegels.
In de badkamer en de keuken bevinden zich deels faiencetegels aan de wanden.

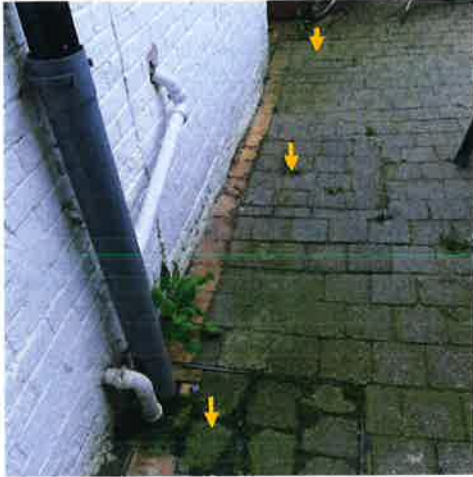
Fiche 9: putten/ deksels

In de deksels, op de rand van de putten kan mogelijk een asbestkoord aanwezig zijn.

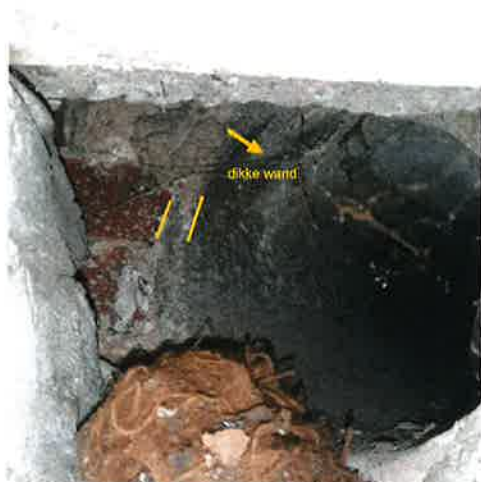
Vanuit de kelder vertrekken ondergrondse buizen, de dikke wanden (2.3cm) zijn zichtbaar.

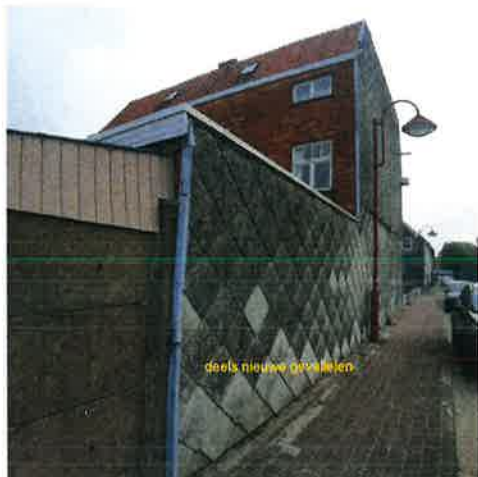
Fiche 11: gevelleien nieuw

Factuur 2022: is aanwezig voor het vervangen van beschadigde gevelleien.

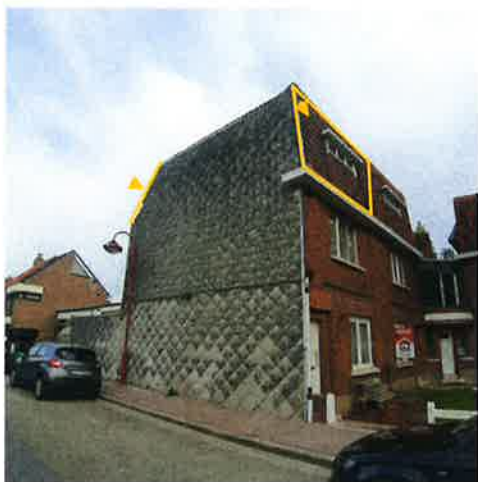
Mogelijks onderdak aanwezig onder de dakpannen: zone hellend dak voor- en achteraan.

Vast te stellen indien werken op grote hoogte uitgevoerd worden of plafonds weggebroken worden.

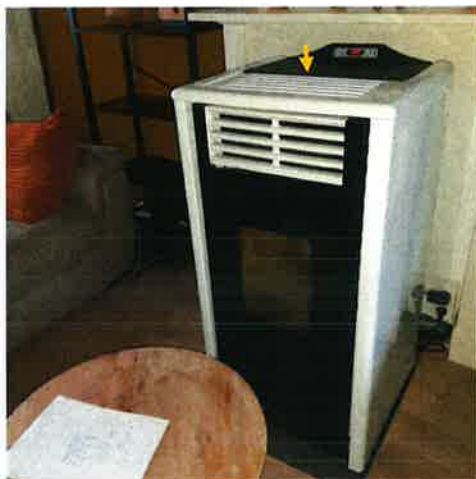
Fiche 13: pelletkachel 2022

Factuur plaatsing pelletkachel 2022.

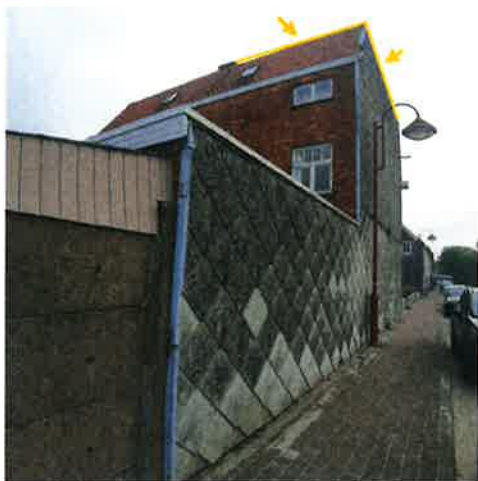
Fiche 14: plat dak boven 2de verdieping

Bij werken: verbouwingswerken- sloopwerken een asbest labo- analyse laten uitvoeren op de roofinglaag.

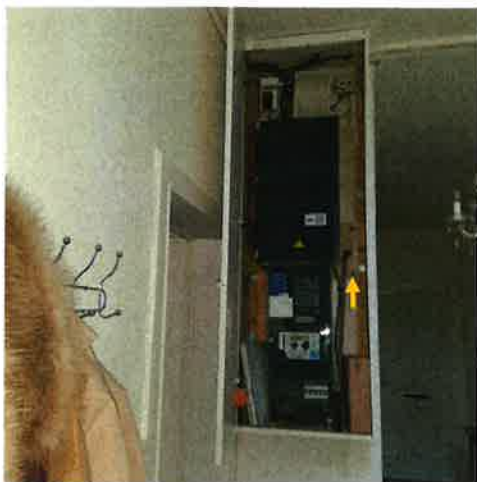
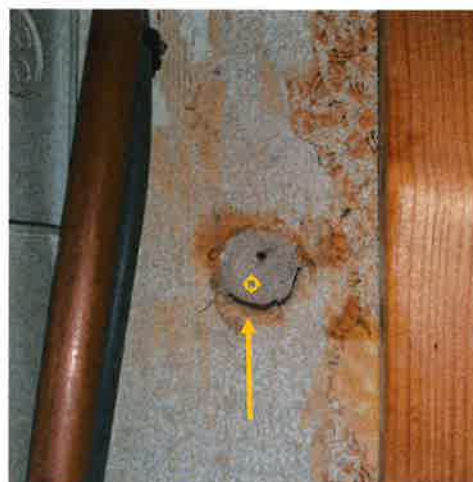
Fiche 15: wandpleister

Geen asbest

#	Type	Referentie	Resultaat
15.1	Mengmonster	1	Geen asbest

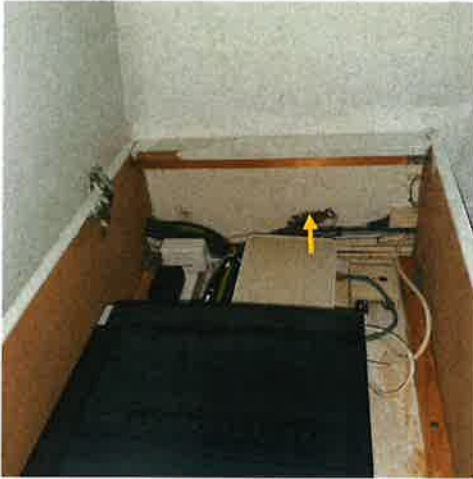
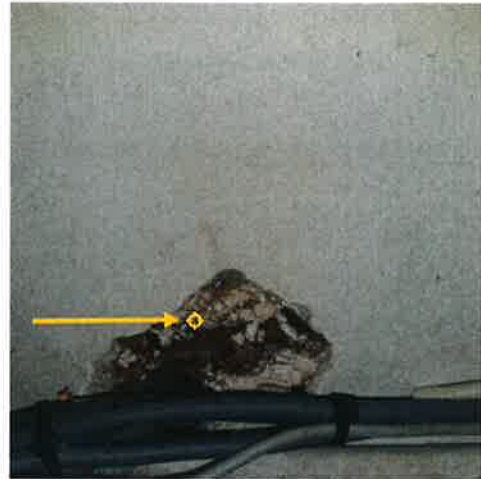
Fiche 16: plafondpleister

Geen asbest

#	Type	Referentie	Resultaat
16.1	Mengmonster	2	Geen asbest

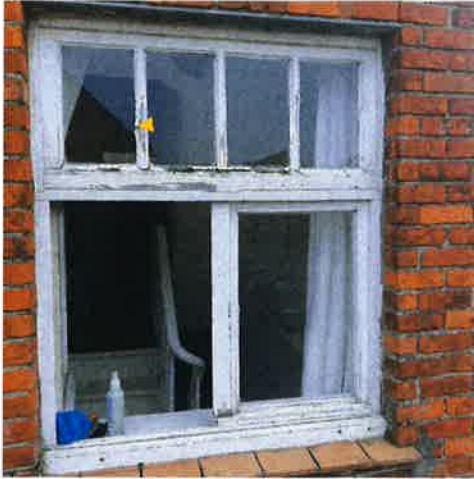
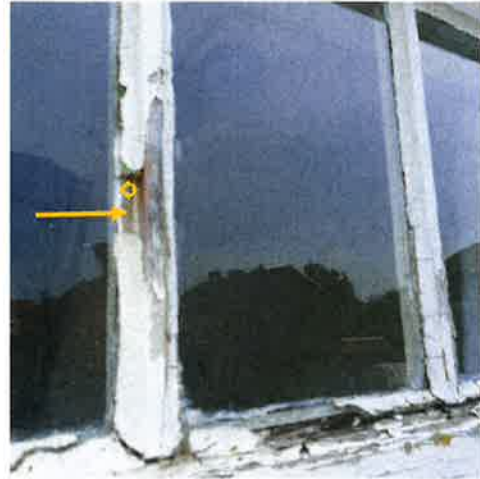
Fiche 17: mastiek raam hout/ glas

Geen asbest

#	Type	Referentie	Resultaat
17.1	Puntmonster	3	Geen asbest

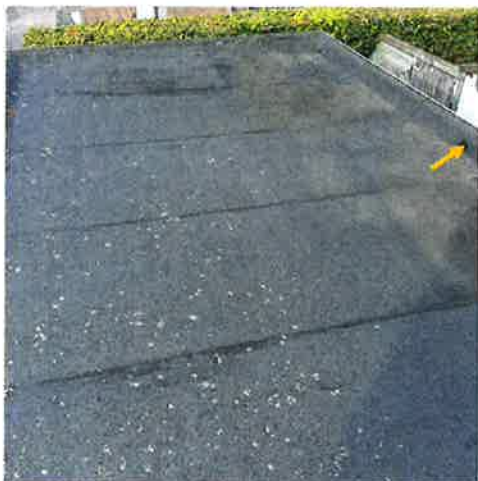
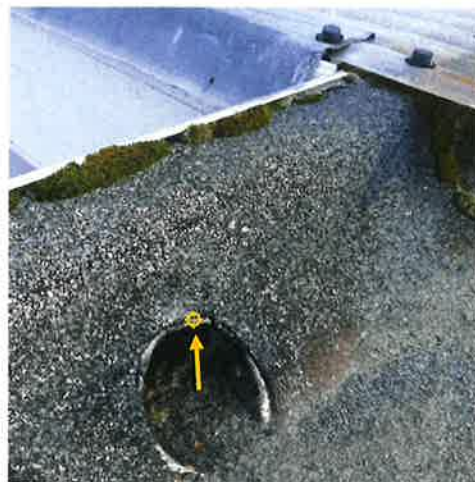
Fiche 18: roofing bovenste laag

Geen asbest

#	Type	Referentie	Resultaat
18.1	Puntmonster	4	Geen asbest
