Asbestinventarisatetest

Brusselsesteenweg 18, 1850 Grimbergen

Attestnummer : 20240618-000584.000

Uitgegeven op : 18.06.2024

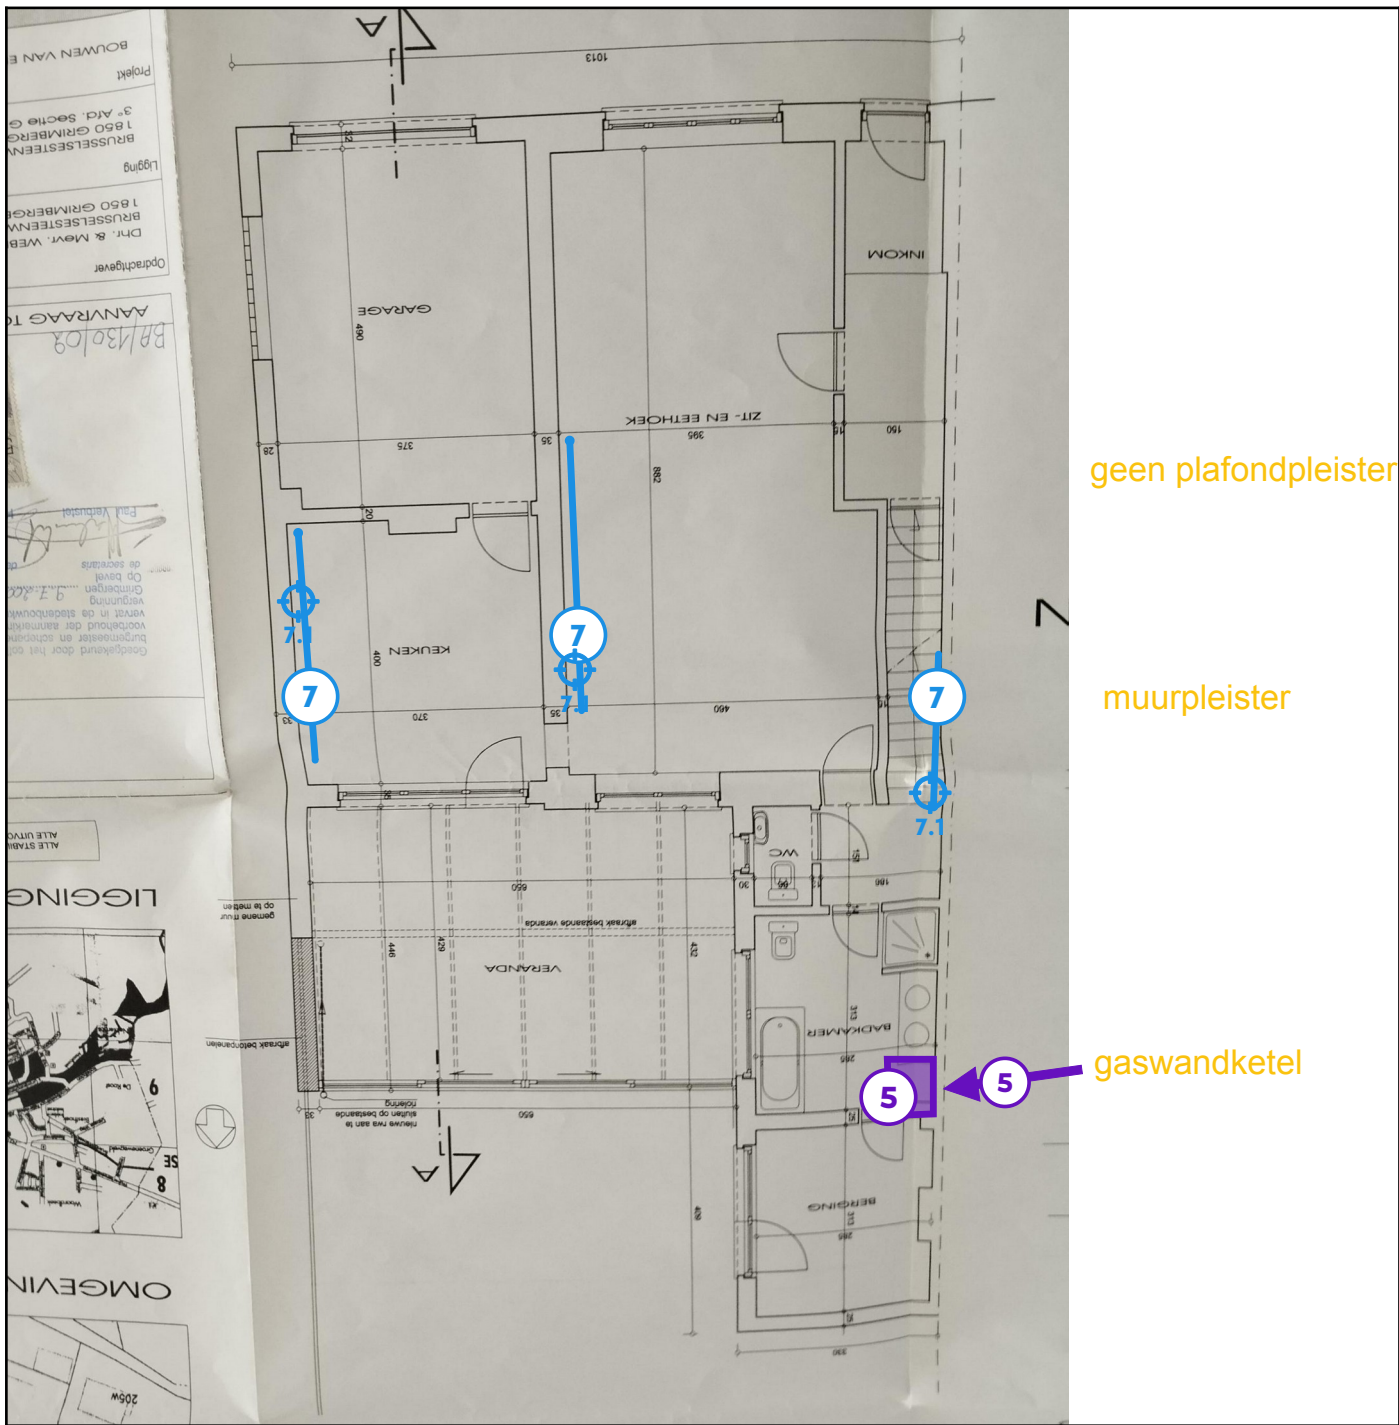
Plan 1.1: Plan woning glv

Beschrijving	Type	Actie
4. plafonds	Advies	-
5. gaswandketel	Advies	-

7. muurpleister	Geen asbest	-
7.1 Code: 001	Mengmonster	-

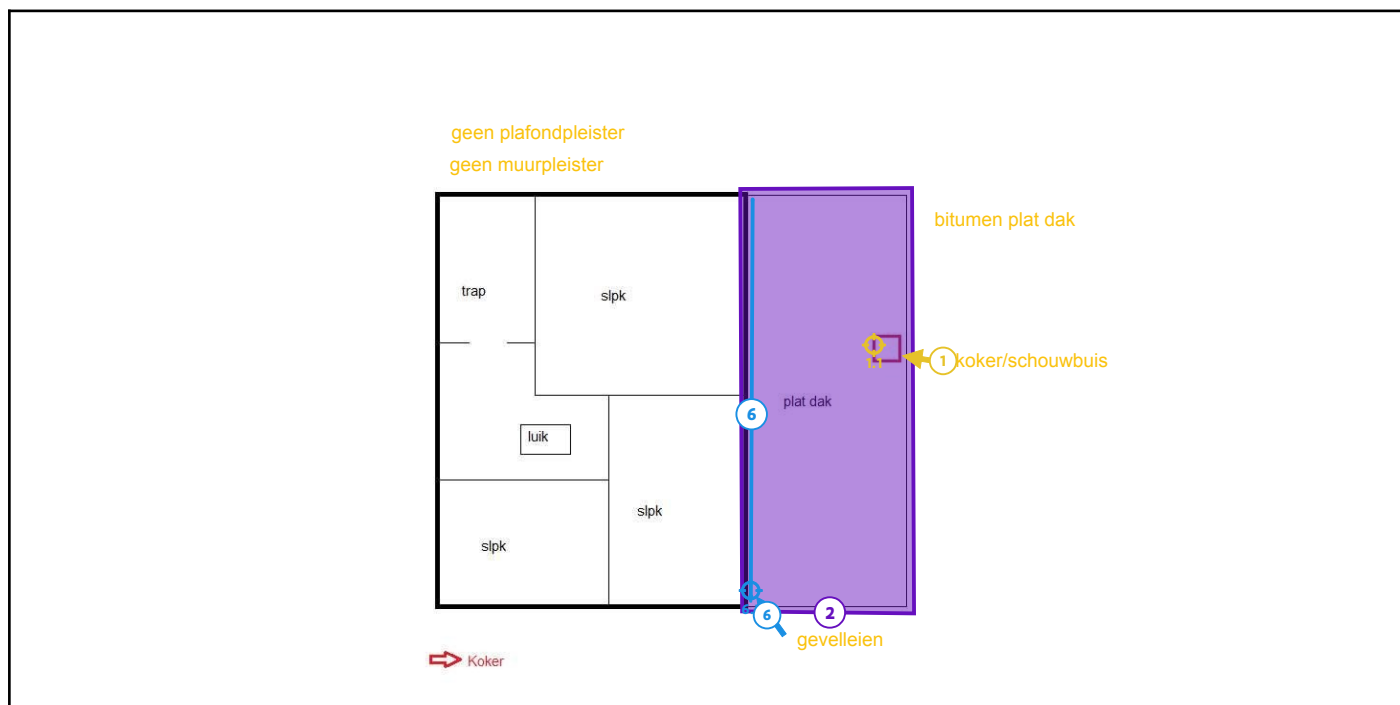
Plan 1.2: Schets woning +1

Beschrijving	Type	Actie
1. koker	Asbestmateriaal	Zorgvuldig beheren
1.1 Code: 003	Puntmonster	-
2. bitumen plat dak garage/keuken	Advies	-
4. plafonds	Advies	-
6. gevelleien	Geen asbest	-
6.1 Code: 002	Puntmonster	-
7. muurpleister	Geen asbest	-

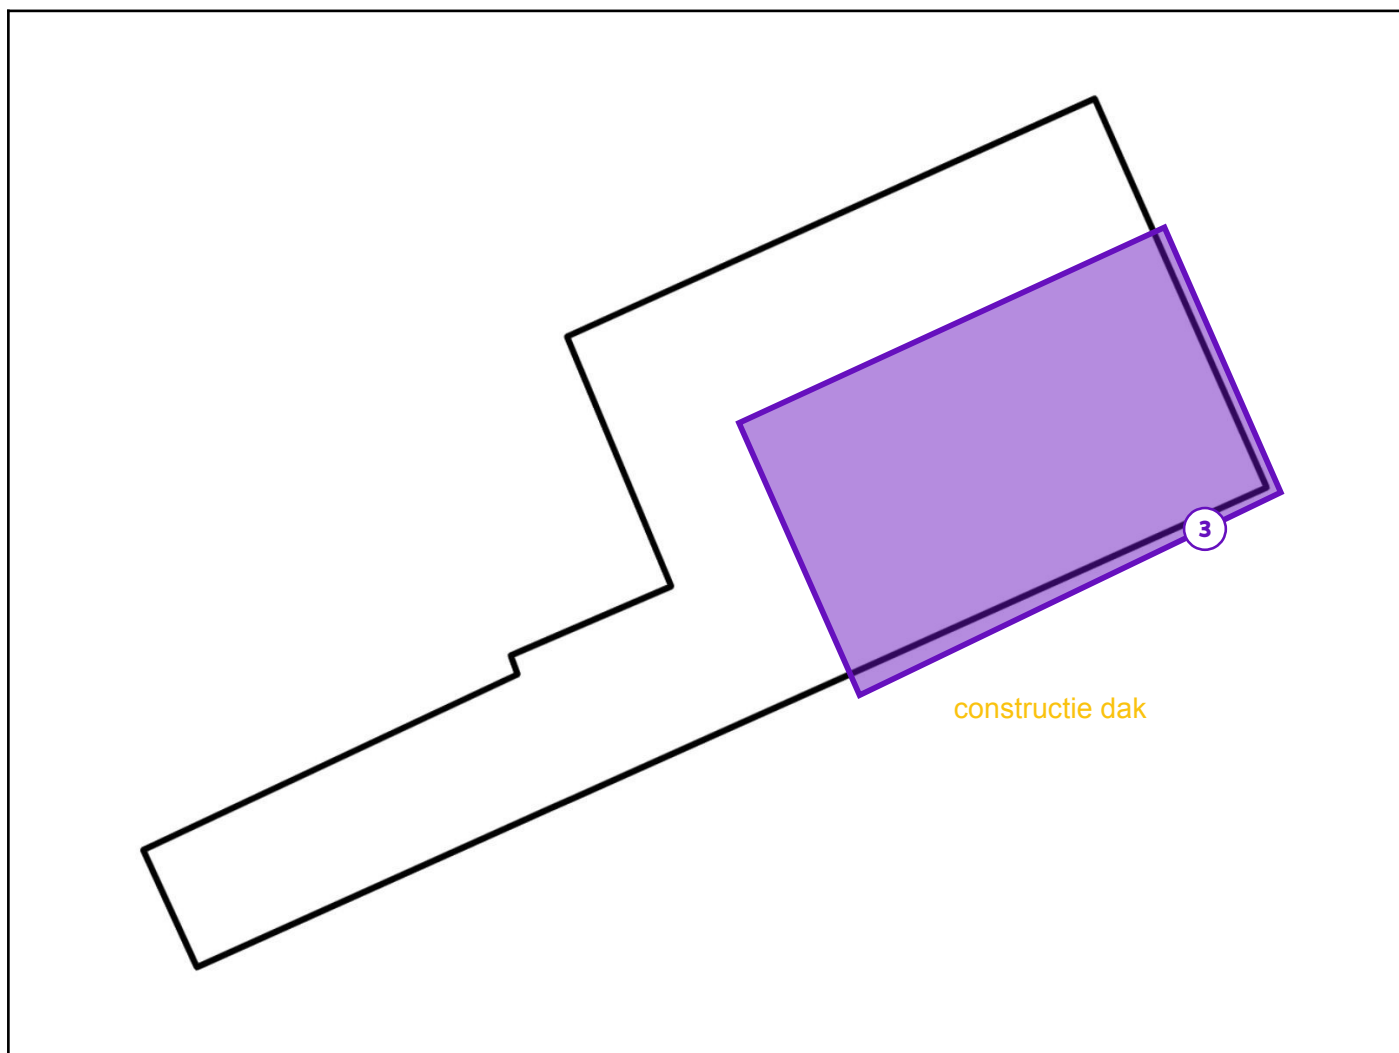
Plan 1.3: Woning plan

Beschrijving	Type	Actie
3. constructie dak	Advies	-

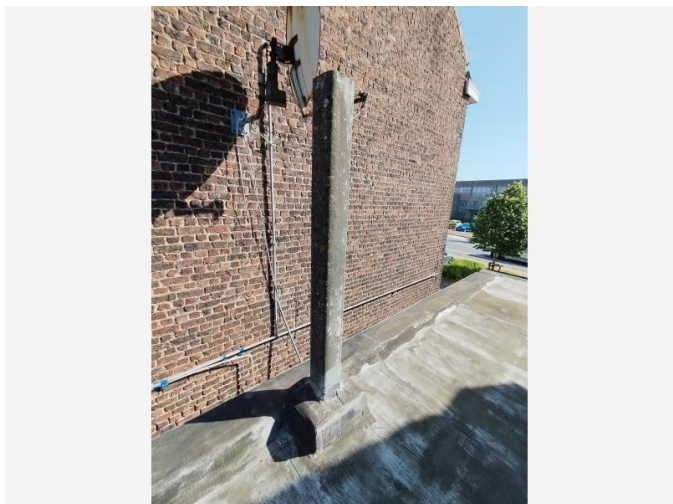
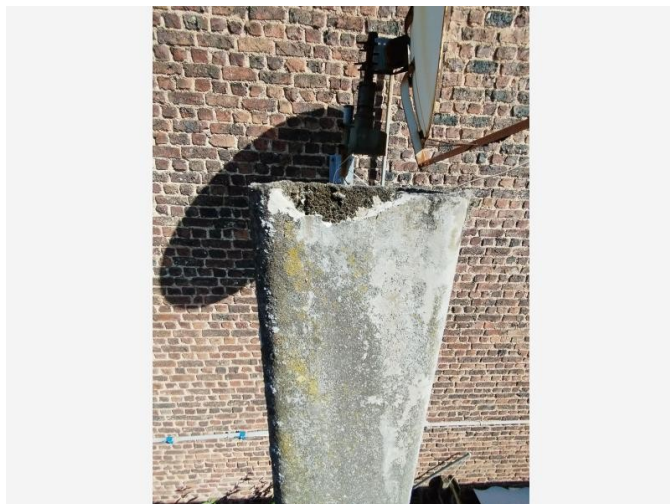
Conclusie

Het asbestmateriaal valt onder de mijlpaal van 2040.

Risicobeoordeling

Eindbeoordeling materiaalrisico	Laag materiaalrisico en/of verlaagde kans op vezelvrijgave
---------------------------------	--

#	Type	Referentie	Resultaat
1.1	Puntmonster	003	Chrysotiel

Beschrijving	koker
Omgeving	Buiten
Primaire drager	HVAC infrastructuur en uitrusting
Asbestmateriaal	Buis, koker, leiding, pijp, doorvoer
Bindmiddel van asbestmateriaal	Cement
Gebondenheid op basis van bindmiddel	Hecht
Hoeveelheid (lengte - omtrek - dikte - aantal)	<ul style="list-style-type: none">• 1,50 m - 80,00 cm - 1,00 cm - 1 stuk
Totaal volume	0,012 m ³
Eenvoudig bereikbaar	Ja
Bevestigingswijze	<ul style="list-style-type: none">• Verlijmd, ingegoten, versmeerd
Identificatiemethode	Vaststelling met monsternamen
Destructieve handeling voor identificatie	Nee

Zorgvuldig beheren

- Zorg voor een veilig beheer. Vermijd het beschadigen van het asbestmateriaal. Controleer de toestand jaarlijks op wijzigingen.

- Eenvoudige handelingen: mag via doe-het-zelf of door werknemer(s) met opleidingsattest eenvoudige handelingen
De buis kan voorzichtig losgebeiteld worden, extra bevochtigen om stof te voorkomen + dragen van de nodige beschermingsmiddelen (mondmasker ffp3, handschoenen, tyvec) Bij de gemeente/containerpark afsluitzakken halen om dubbel in te pakken en af te voeren naar het containerpark als hechtgebonden asbestafval. Zie ook link Zie <https://ovam.vlaanderen.be/wie-mag-wat-verwijderen>

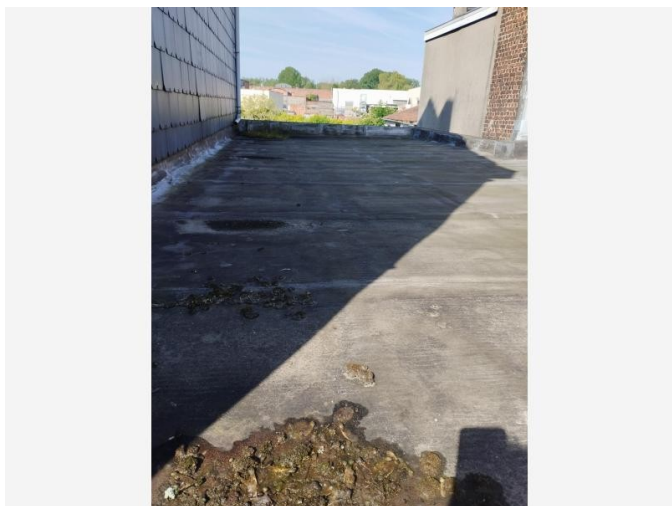
Het plat dak werd gecontroleerd en de roofing werd als niet verdacht beschouwd: glasvezel polyester roofing (streepmotief). Het is niet duidelijk of er oude roofing aanwezig is onder de niet verdachte roofing. Extra controle aangewezen bij werken.

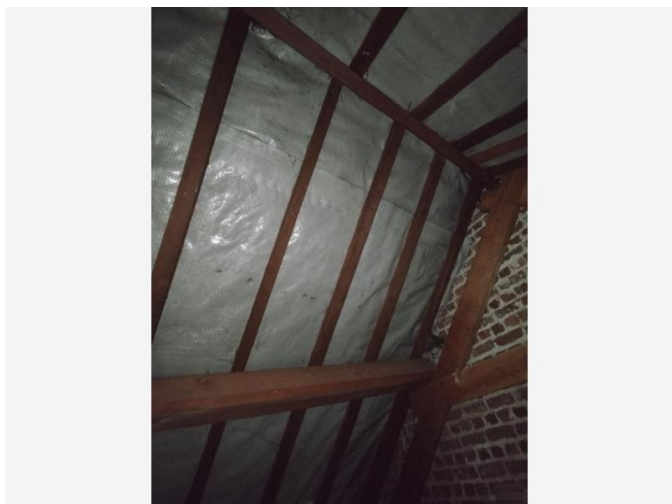
Het dak werd gecontroleerd. Er is geen verdacht onderdak vastgesteld.

Er is een dampscherm aanwezig (zichtbaar +2).

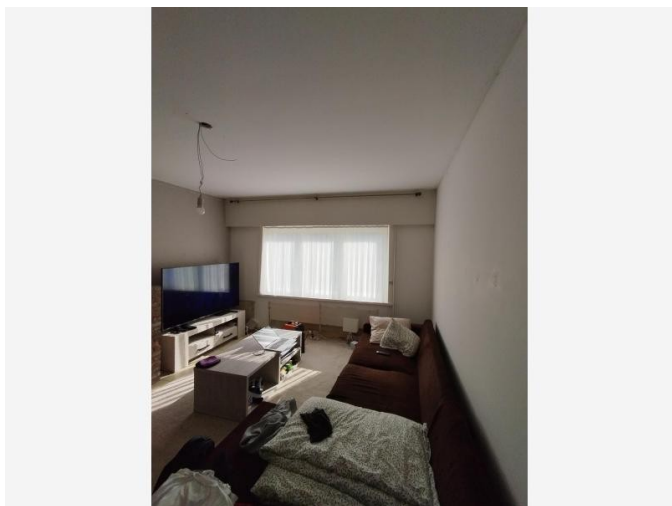
Alle plafonds zijn afgewerkt met valse plafonds in plaatmateriaal. Het is niet duidelijk of er pleisterwerk aanwezig is achter deze valse plafonds, het is aangewezen om bijkomend onderzoek uit te voeren bij werken.

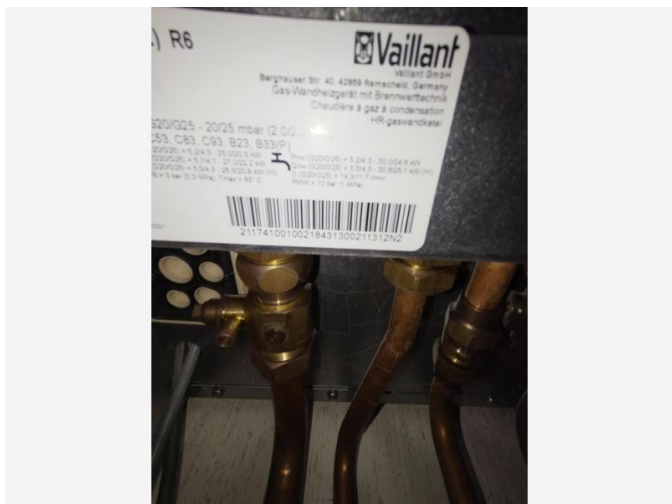
Bouwjaar: 2017.

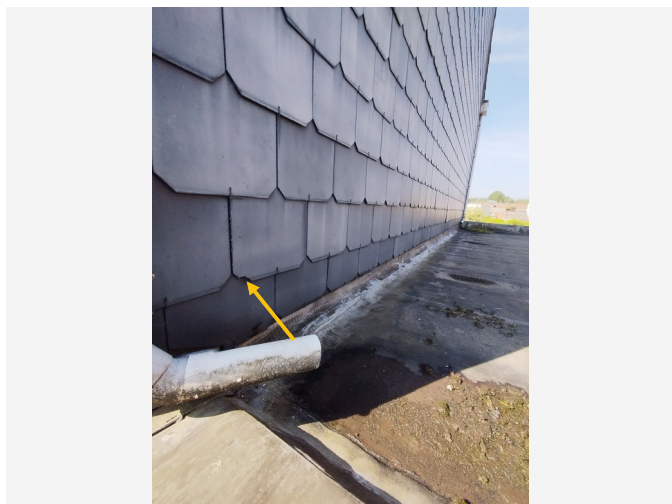
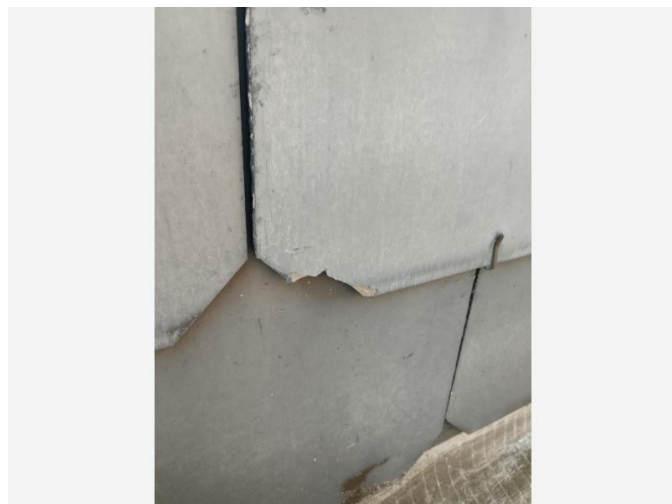
Geen asbest

#	Type	Referentie	Resultaat
6.1	Puntmonster	002	Geen asbest

Beschrijving	gevelleien
Omgeving	Buiten
Primaire drager	Wand buitenschil
Bindmiddel van materiaal	Cement
Gebondenheid op basis van bindmiddel	Hecht
Hoeveelheid (oppervlakte - aantal)	• 30,00 m ² - 1 stuk
Totale oppervlakte	30,00 m ²
Identificatiemethode	Vaststelling met monstername
Destructieve handeling voor identificatie	Nee
Opmerking	<p>Er werd een staal genomen aan een uitstekend stuk waardoor de waterdichtheid niet in het gedrang komt.</p> <p>De vermelde oppervlaktes, diktes en volumes betreffen een beredeneerde schatting. Er worden geen rechten verleend aan deze oppervlaktes/diktes/volumes.</p>

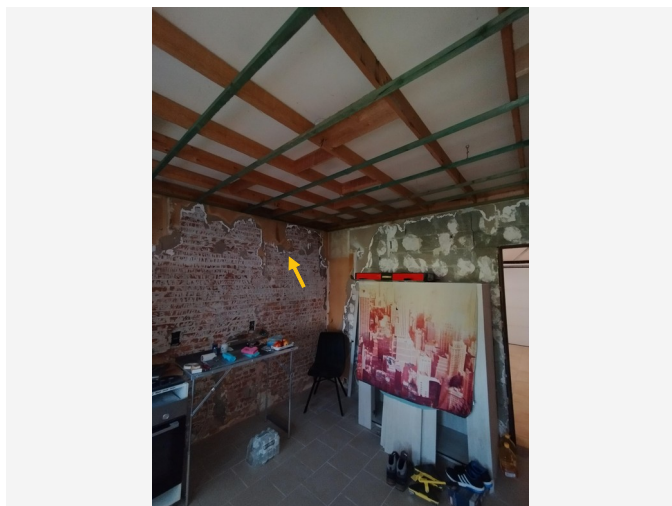
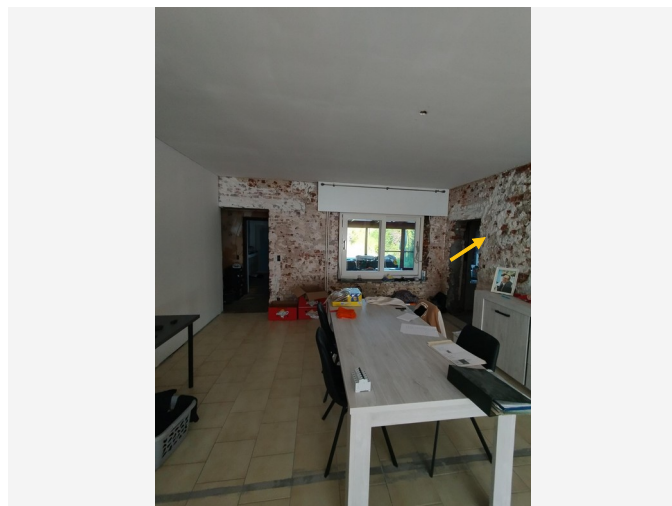
Geen asbest

#	Type	Referentie	Resultaat
7.1	Mengmonster	001	Geen asbest

Beschrijving	muurpleister
Omgeving	Binnen
Primaire drager	Binnenwand
Bindmiddel van materiaal	Gips - kalk
Gebondenheid op basis van bindmiddel	Niet-hechtgebonden
Hoeveelheid (oppervlakte - dikte - aantal)	• 5,00 m ² - 1,00 cm - 1 stuk
Totaal volume	0,05 m ³
Identificatiemethode	Vaststelling met monstername
Destructieve handeling voor identificatie	Nee
Opmerking	<p>Renovatie woning. Zo goed als alle wanden zijn gestript.</p> <p>Volgens het inspectieprotocol is een monstername van het pleisterwerk verplicht om dit te identificeren als niet-asbesthoudend.</p> <p>Locatie staalnames: individuele ruimte: living / natte ruimte: keuken / stookplaats: geen pleisterwerk / traphal: glv.</p> <p>De vermelde oppervlaktes en volumes betreffen een beredeneerde schatting. Er worden geen rechten verleend aan deze oppervlaktes/volumes. De dikte is een schatting die voorkomt uit de monsterplaatsen en is daarom niet altijd representatief. Er bevinden zich enkele valse wanden. Het is niet duidelijk of er pleisterwerk aanwezig is achter deze valse wanden, het is aangewezen om bijkomend onderzoek uit te voeren bij werken.</p>
