Asbestinventarisatetest

Lange Schouwenstraat 23, 3520 Zonhoven

Attestnummer : 20240605-000506.000

Uitgegeven op : 05.06.2024

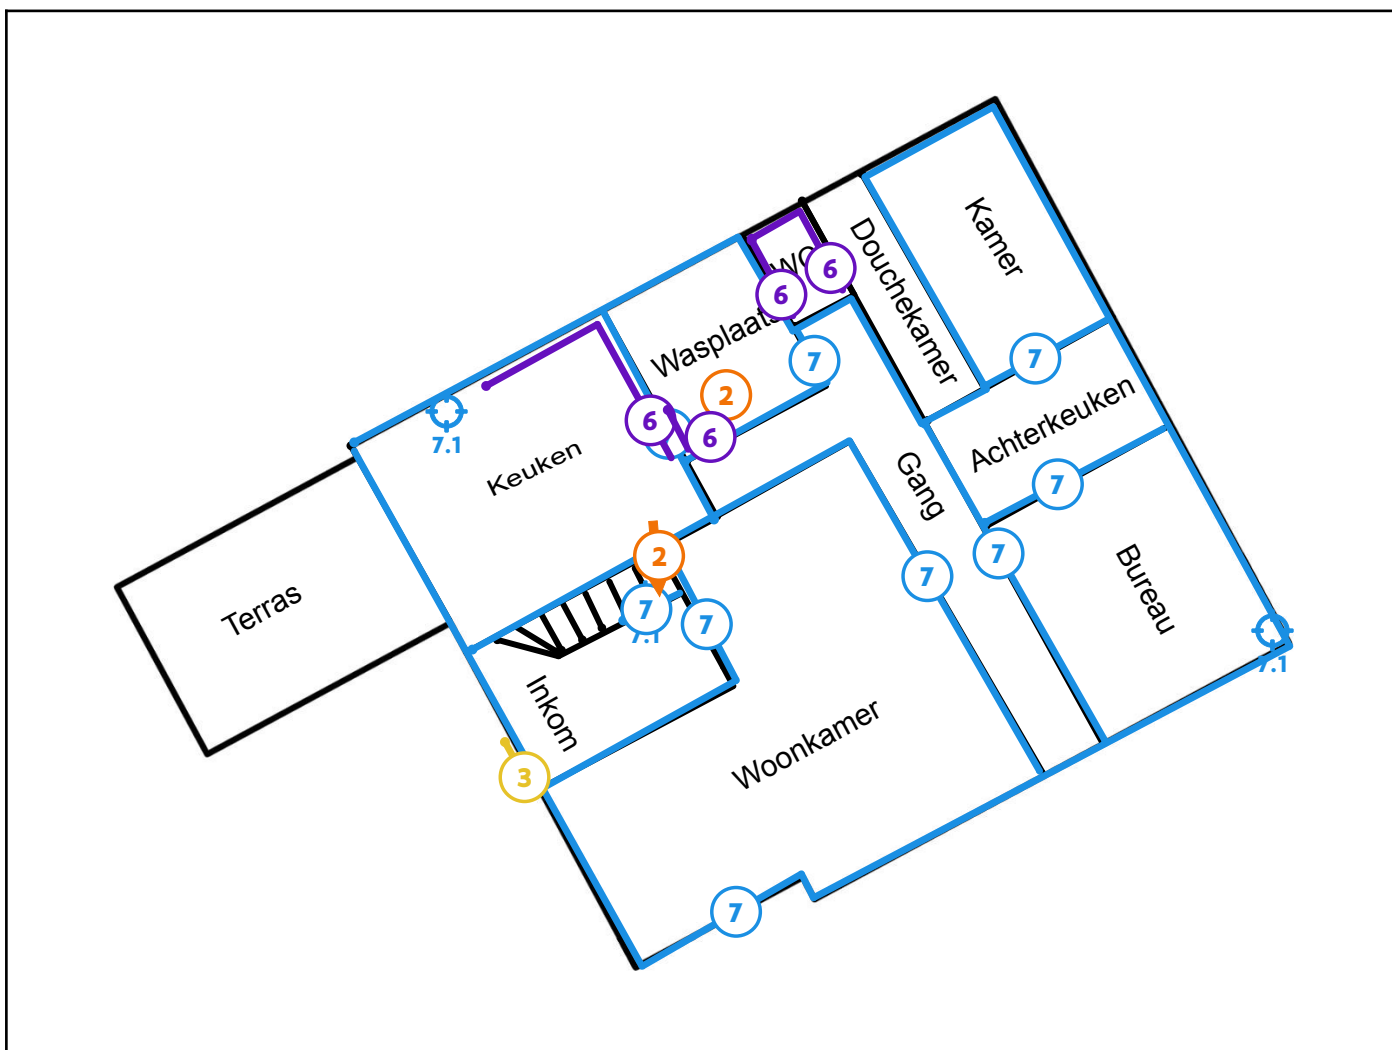
Plan 1.3: Gelijkvloers

Beschrijving	Type	Actie
2. Bakelieten schakelaars	Asbestmateriaal	Verwijderen
3. Glasal paneel (voor deur)	Asbestmateriaal	Zorgvuldig beheren
6. Tegellijm wandtegels	Advies	-
7. Pleisterwerk muren	Geen asbest	-
7.1 Code: MM-01	Mengmonster	-

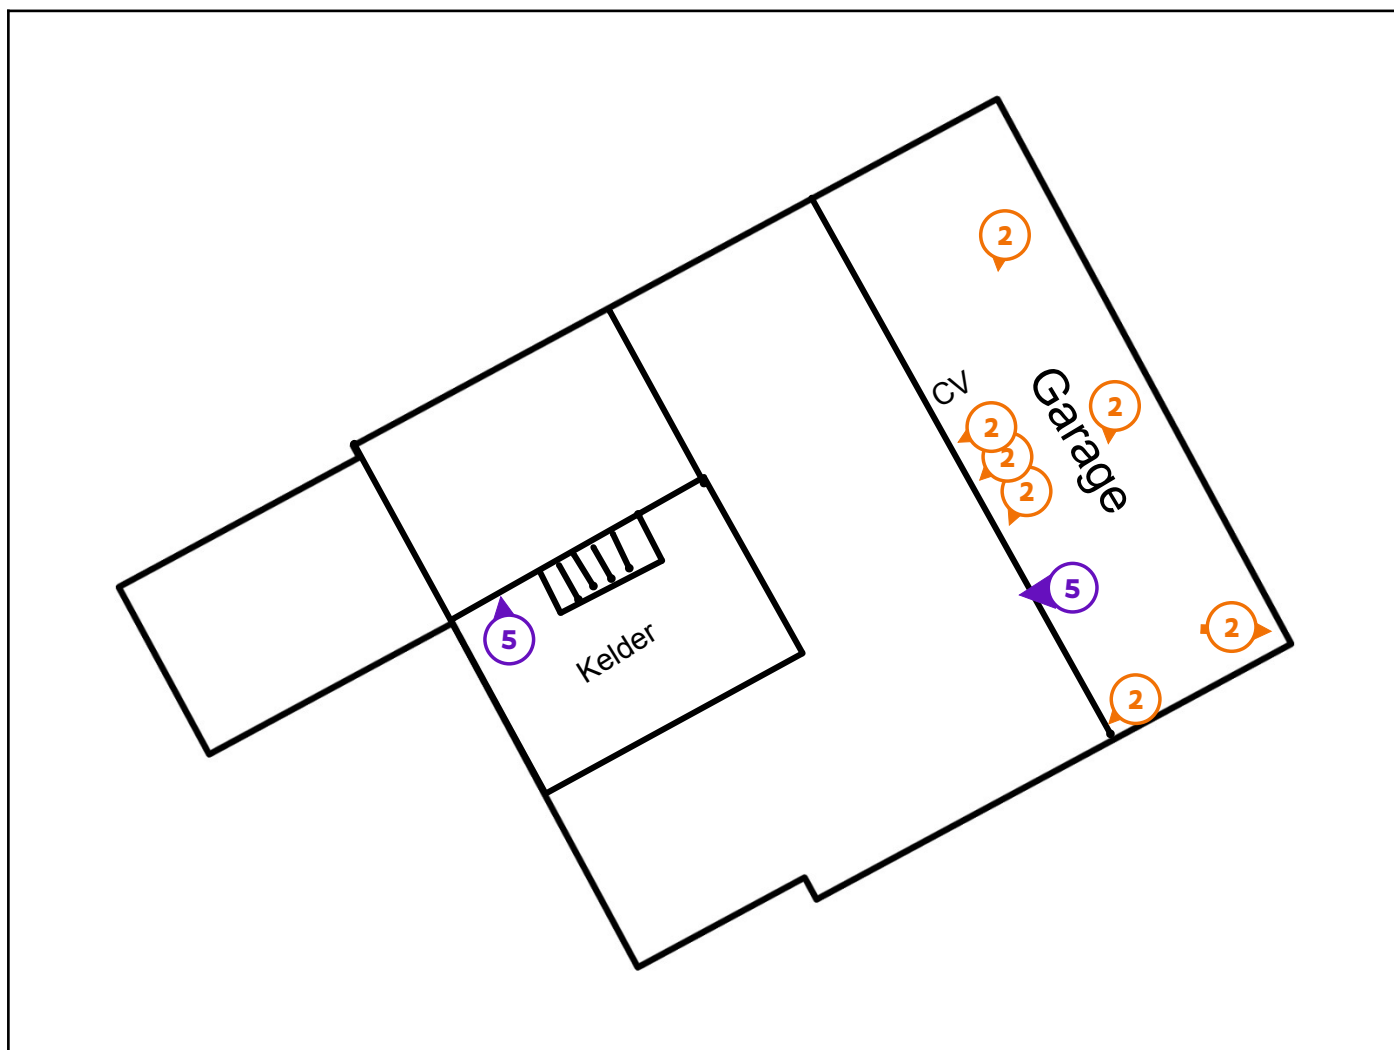
Plan 1.4: Kelder/ garage

Beschrijving	Type	Actie
2. Bakelieten schakelaars	Asbestmateriaal	Verwijderen
5. Kruipkelder	Beperking	-

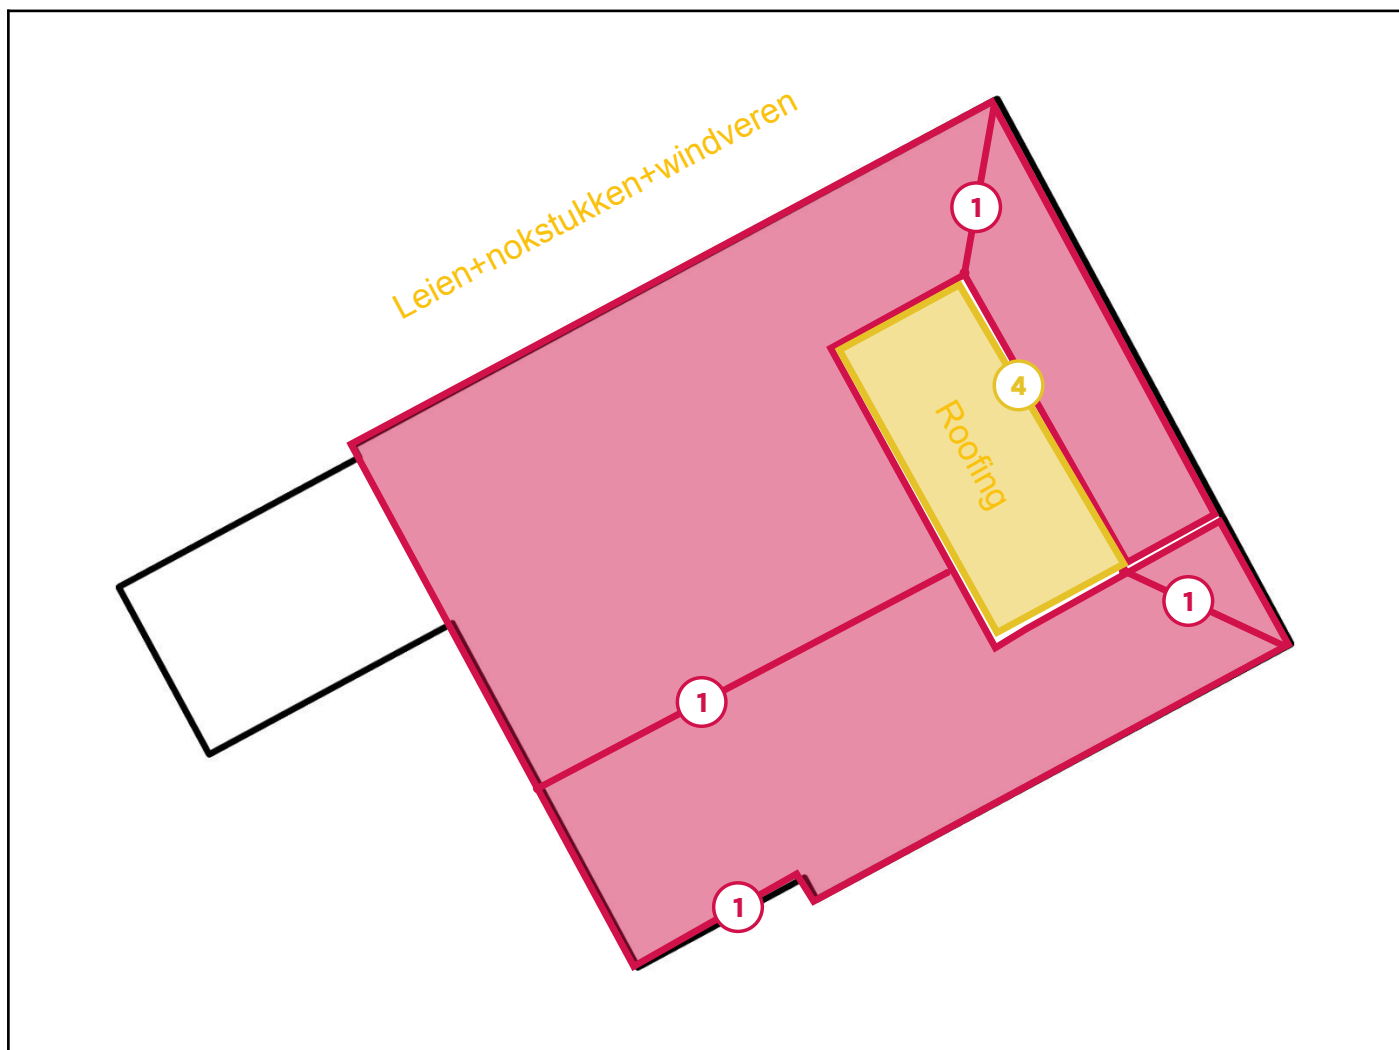
Plan 1.7: Dakplan

Beschrijving	Type	Actie
1. Leien dak	Asbestmateriaal	Dringend verwijderen
4. Roofing (plat dak)	Asbestmateriaal	Zorgvuldig beheren

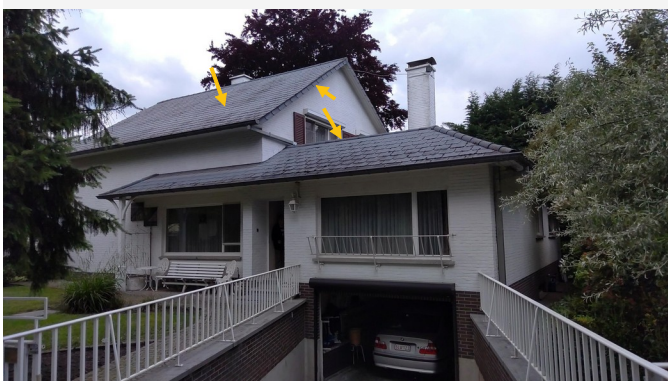
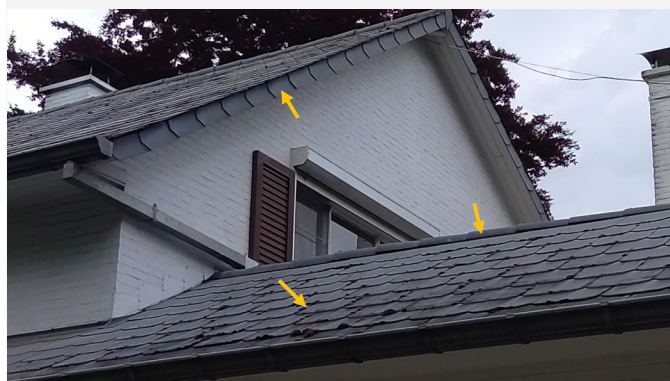
Eindbeoordeling materiaalrisico	Hoog materiaalrisico en/of hoge kans op vezelvrijgave
---------------------------------	---

Gebondenheid	Categorie 1: hechtgebonden in oorsprong
Asbestsoort (vezeltype)	Crocidoliet aanwezig
Asbestconcentratie	Laag (< 50%)
Afschermingsgraad van het gehele materiaal	Geheel of deels (ook) vrij aan de binnenlucht
Toestand van het materiaal	Matig beschadigd, matig verweerd

Beschrijving	Leien dak
Omgeving	Grenst aan binnen- en buitenlucht
Primaire drager	Schuin dak
Asbestmateriaal	Dak- en gevelbekleding - Lei, shingle
Bindmiddel van asbestmateriaal	Cement
Gebondenheid op basis van bindmiddel	Hecht
Hoeveelheid (oppervlakte - aantal)	<ul style="list-style-type: none">• 180,00 m² - 1 stuk
Totale oppervlakte	180,00 m ²
Eenvoudig bereikbaar	Ja
Bevestigingswijze	<ul style="list-style-type: none">• Genageld, geniet
Identificatiemethode	Vaststelling zonder monsternamen

Destructieve handeling voor identificatie	Nee
Opmerking	Betreft het leien dak inclusief de nokstukken en windveren.

Dringend verwijderen

- Verwijder dit asbestmateriaal zo snel mogelijk. Volg de toestand goed op.

- Eenvoudige handelingen: mag via doe-het-zelf of door werknemer(s) met opleidingsattest eenvoudige handelingen
In één geheel verwijderen, dubbel verpakken en afvoeren naar het containerpark.
Draag persoonlijke beschermingsmiddelen, zie asbestattest 'asbest verwijderen'.

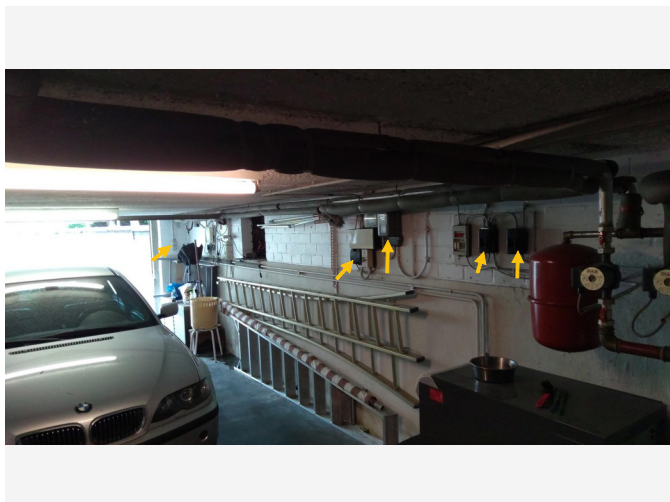
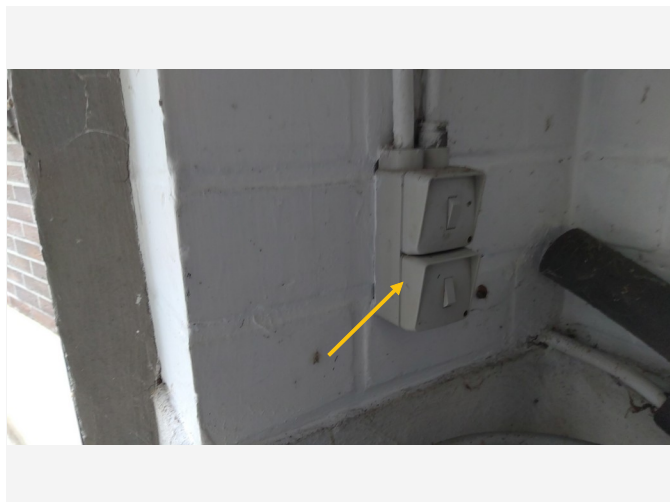
Eindbeoordeling materiaalrisico	Verhoogd materiaalrisico en/of verhoogde kans op vezelvrijgave
---------------------------------	--

Gebondenheid	Categorie 1: hechtgebonden in oorsprong
Asbestsoort (vezeltype)	Crocidoliet aanwezig
Asbestconcentratie	Laag (< 50%)
Afschermingsgraad van het gehele materiaal	Geheel of deels (ook) vrij aan de binnenlucht
Toestand van het materiaal	Licht beschadigd, licht verweerd. Intact materiaal type Pical – asbestboard of categorie III 'gebondenheid'

Beschrijving	Bakelieten schakelaars
Omgeving	Binnen
Primaire drager	Communicatie en elektrische infrastructuur en uitrusting
Asbestmateriaal	Schakelaars uit bakeliet
Bindmiddel van asbestmateriaal	Kunststof of -hars
Gebondenheid op basis van bindmiddel	Hecht
Hoeveelheid (gewicht - aantal)	<ul style="list-style-type: none">• 1,00 kg - 1 stuk
Totaal gewicht	1,00 kg
Eenvoudig bereikbaar	Ja
Bevestigingswijze	<ul style="list-style-type: none">• Geschroefd
Identificatiemethode	Vaststelling zonder monsternamen

Destructieve handeling voor identificatie	Nee
Opmerking	De schakelaars zijn zichtbaar aan de keldertrap, wasplaats en garage.

Verwijderen

- Verwijderen om een asbestveilige toestand te bekomen.

- Eenvoudige handelingen: mag via doe-het-zelf of door werknemer(s) met opleidingsattest eenvoudige handelingen
In één geheel verwijderen, dubbel verpakken en afvoeren naar het containerpark.
Draag persoonlijke beschermingsmiddelen, zie asbestattest 'asbest verwijderen'.

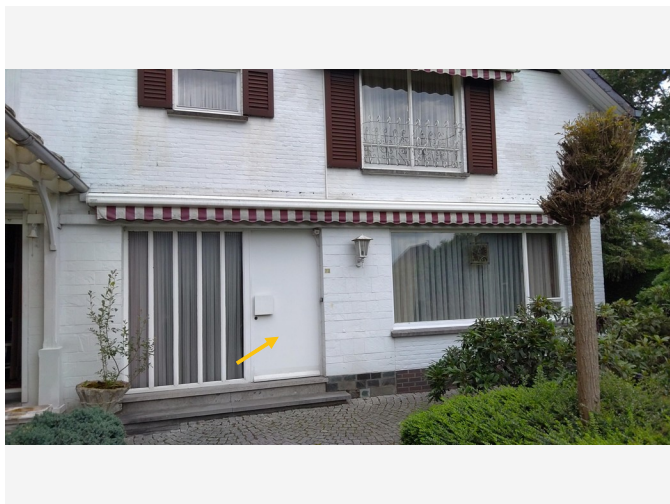
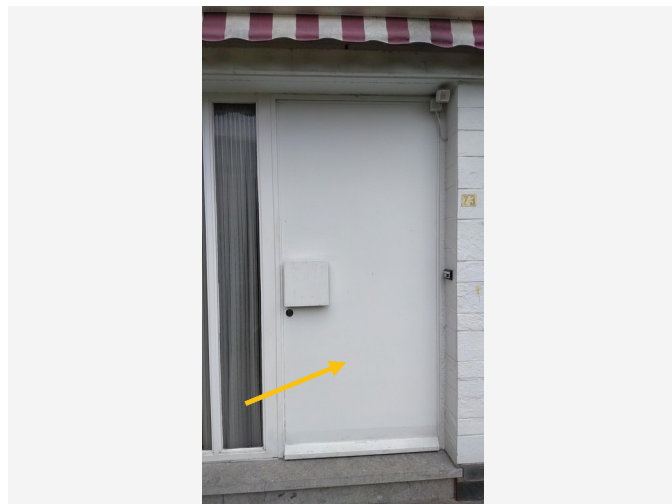
Eindbeoordeling materiaalrisico	Laag materiaalrisico en/of verlaagde kans op vezelvrijgave
---------------------------------	--

Gebondenheid	Categorie 1: hechtgebonden in oorsprong
Asbestsoort (vezeltype)	Crocidoliet aanwezig
Asbestconcentratie	Laag (< 50%)
Afschermingsgraad van het gehele materiaal	Geheel of deels vrij aan de buitenlucht
Toestand van het materiaal	Licht beschadigd, licht verweerd. Intact materiaal type Pical – asbestboard of categorie III 'gebondenheid'

Beschrijving	Glasal paneel (voor deur)
Omgeving	Buiten
Primaire drager	Wandopening verticaal (raam, deur, ...)
Asbestmateriaal	Plaat, paneel, tablet - Geëmailleerd, type Glasal
Bindmiddel van asbestmateriaal	Cement
Gebondenheid op basis van bindmiddel	Hecht
Hoeveelheid (oppervlakte - dikte - aantal)	• 2,20 m ² - 0,50 cm - 1 stuk
Totaal volume	0,011 m ³
Eenvoudig bereikbaar	Ja
Bevestigingswijze	• Geklemd
Identificatiemethode	Vaststelling zonder monsternamen

Zorgvuldig beheren

- Zorg voor een veilig beheer. Vermijd het beschadigen van het asbestmateriaal. Controleer de toestand jaarlijks op wijzigingen.

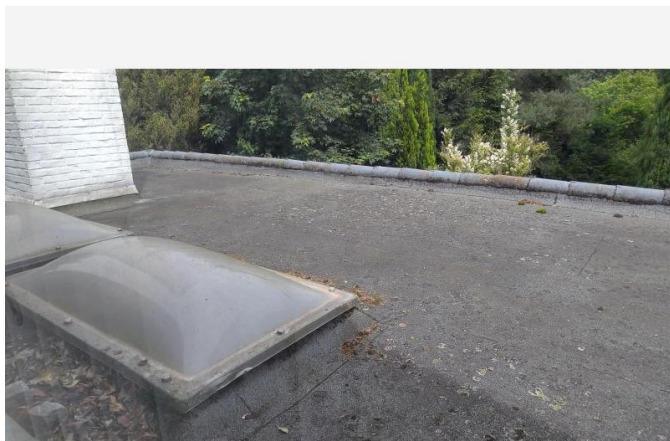
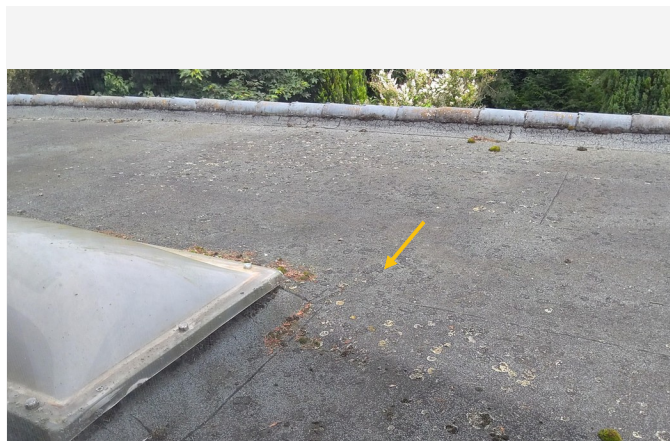
Eindbeoordeling materiaalrisico	Laag materiaalrisico en/of verlaagde kans op vezelvrijgave
---------------------------------	--

Gebondenheid	Categorie 1: hechtgebonden in oorsprong
Asbestsoort (vezeltype)	Alleen chrysotiel
Asbestconcentratie	Laag (< 50%)
Afschermingsgraad van het gehele materiaal	Geheel of deels vrij aan de buitenlucht
Toestand van het materiaal	Licht beschadigd, licht verweerd. Intact materiaal type Pical – asbestboard of categorie III 'gebondenheid'

Beschrijving	Roofing (plat dak)
Omgeving	Buiten
Primaire drager	Plat dak
Asbestmateriaal	Dak- en gevelbekleding - Roofing
Bindmiddel van asbestmateriaal	Bitumen (roofing, teer, asfalt)
Gebondenheid op basis van bindmiddel	Hecht
Hoeveelheid (oppervlakte - aantal)	• 30,00 m ² - 1 stuk
Totale oppervlakte	30,00 m ²
Eenvoudig bereikbaar	Ja
Bevestigingswijze	• Verlijmd, ingegoten, versmeerd

Identificatiemethode	Vaststelling zonder monstername Motivatie: Groot risico op structurele gevolgschade (lekschade, werking installatie,...)
Destructieve handeling voor identificatie	Nee
Opmerking	Indien u deze roofing wenst te verwijderen kan u een aannemelijk staal laten nemen voor verder labo-onderzoek.

Zorgvuldig beheren

- Zorg voor een veilig beheer. Vermijd het beschadigen van het asbestmateriaal. Controleer de toestand jaarlijks op wijzigingen.

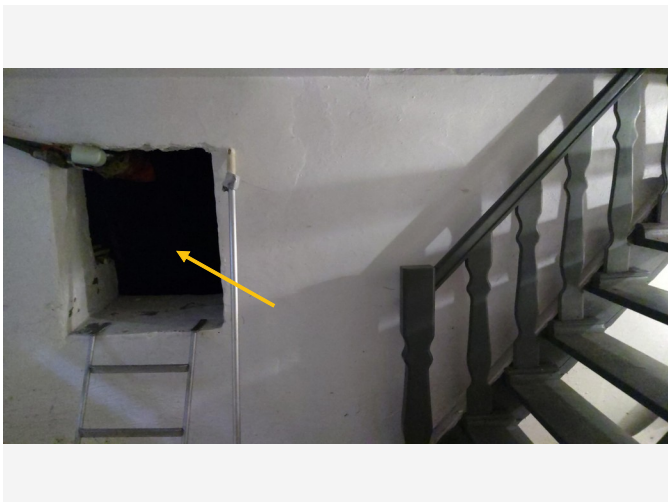
Situeringfoto

Permanente beperking

Reden: Het onderzoek kan niet uitgevoerd worden binnen de bepalingen van de Welzijnswet

Uitleg van de asbestdeskundige: Geen risicobeoordeling wegens beperkte hoogte van de kruipkelder (<1,5 meter).

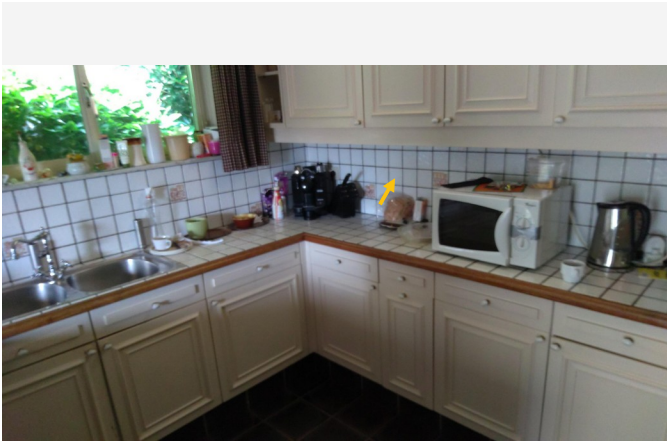
Vrije foto

Betreft de tegellijm achter deze wandtegels. Er bestaat steeds een mogelijke kans dat deze asbesthoudend is. Voor 100% zekerheid kan u een aanvullend destructief onderzoek laten uitvoeren.

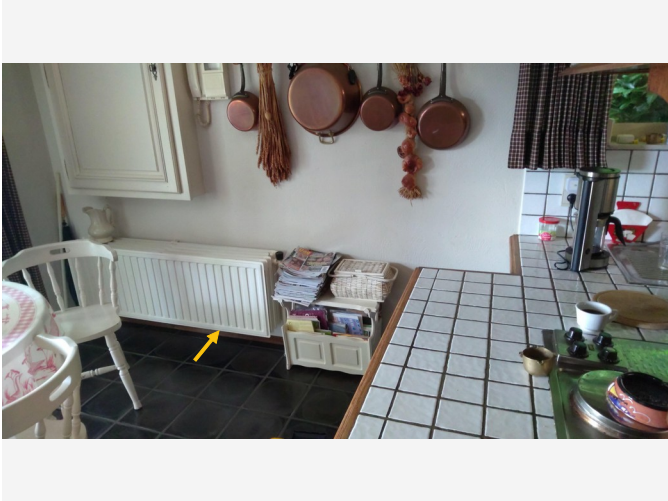
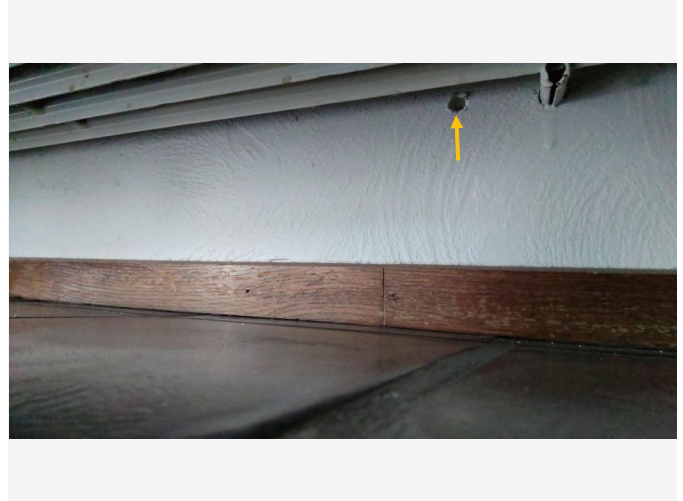
Fiche 7: Pleisterwerk muren

Geen asbest

#	Type	Referentie	Resultaat
7.1	Mengmonster	MM-01	Geen asbest

Bindmiddel van materiaal	Gips - kalk
Gebondenheid op basis van bindmiddel	Niet-hechtgebonden
Hoeveelheid (oppervlakte - dikte - aantal)	• 680,00 m ² - 1,00 cm - 1 stuk
Totaal volume	6,80 m ³
Identificatiemethode	Vaststelling met monstername
Destructieve handeling voor identificatie	Nee
Opmerking	Het pleisterwerk van de muren werd bemonsterd in de keuken, traphal (onder trap), bureau en slaapkamer. Geen pleisterwerk in de cv-ruimte (garage).

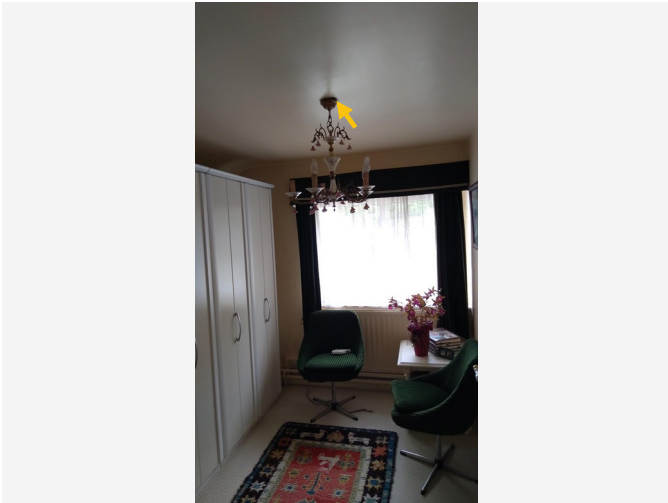
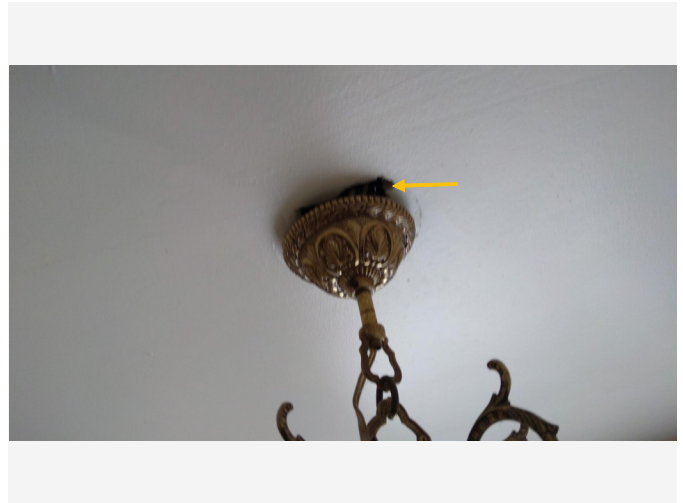
Fiche 8: Pleisterwerk plafonds

Geen asbest

#	Type	Referentie	Resultaat
8.1	Mengmonster	MM-02	Geen asbest

Bindmiddel van materiaal	Gips - kalk
Gebondenheid op basis van bindmiddel	Niet-hechtgebonden
Hoeveelheid (oppervlakte - dikte - aantal)	• 210,00 m ² - 1,00 cm - 1 stuk
Totaal volume	2,10 m ³
Identificatiemethode	Vaststelling met monstername
Destructieve handeling voor identificatie	Nee
Opmerking	Het pleisterwerk van het plafond werd bemonsterd in de keuken, traphal, slaapkamer (gelijkvloers) en slaapkamer (V+1). Geen bepleistering aanwezig in de cv-ruimte (garage)
