# Asbestinventarisatetest

Veldkerstraat 2, 1930 Zaventem

Attestnummer : 20240707-000144.000

## Niet-asbestveilig

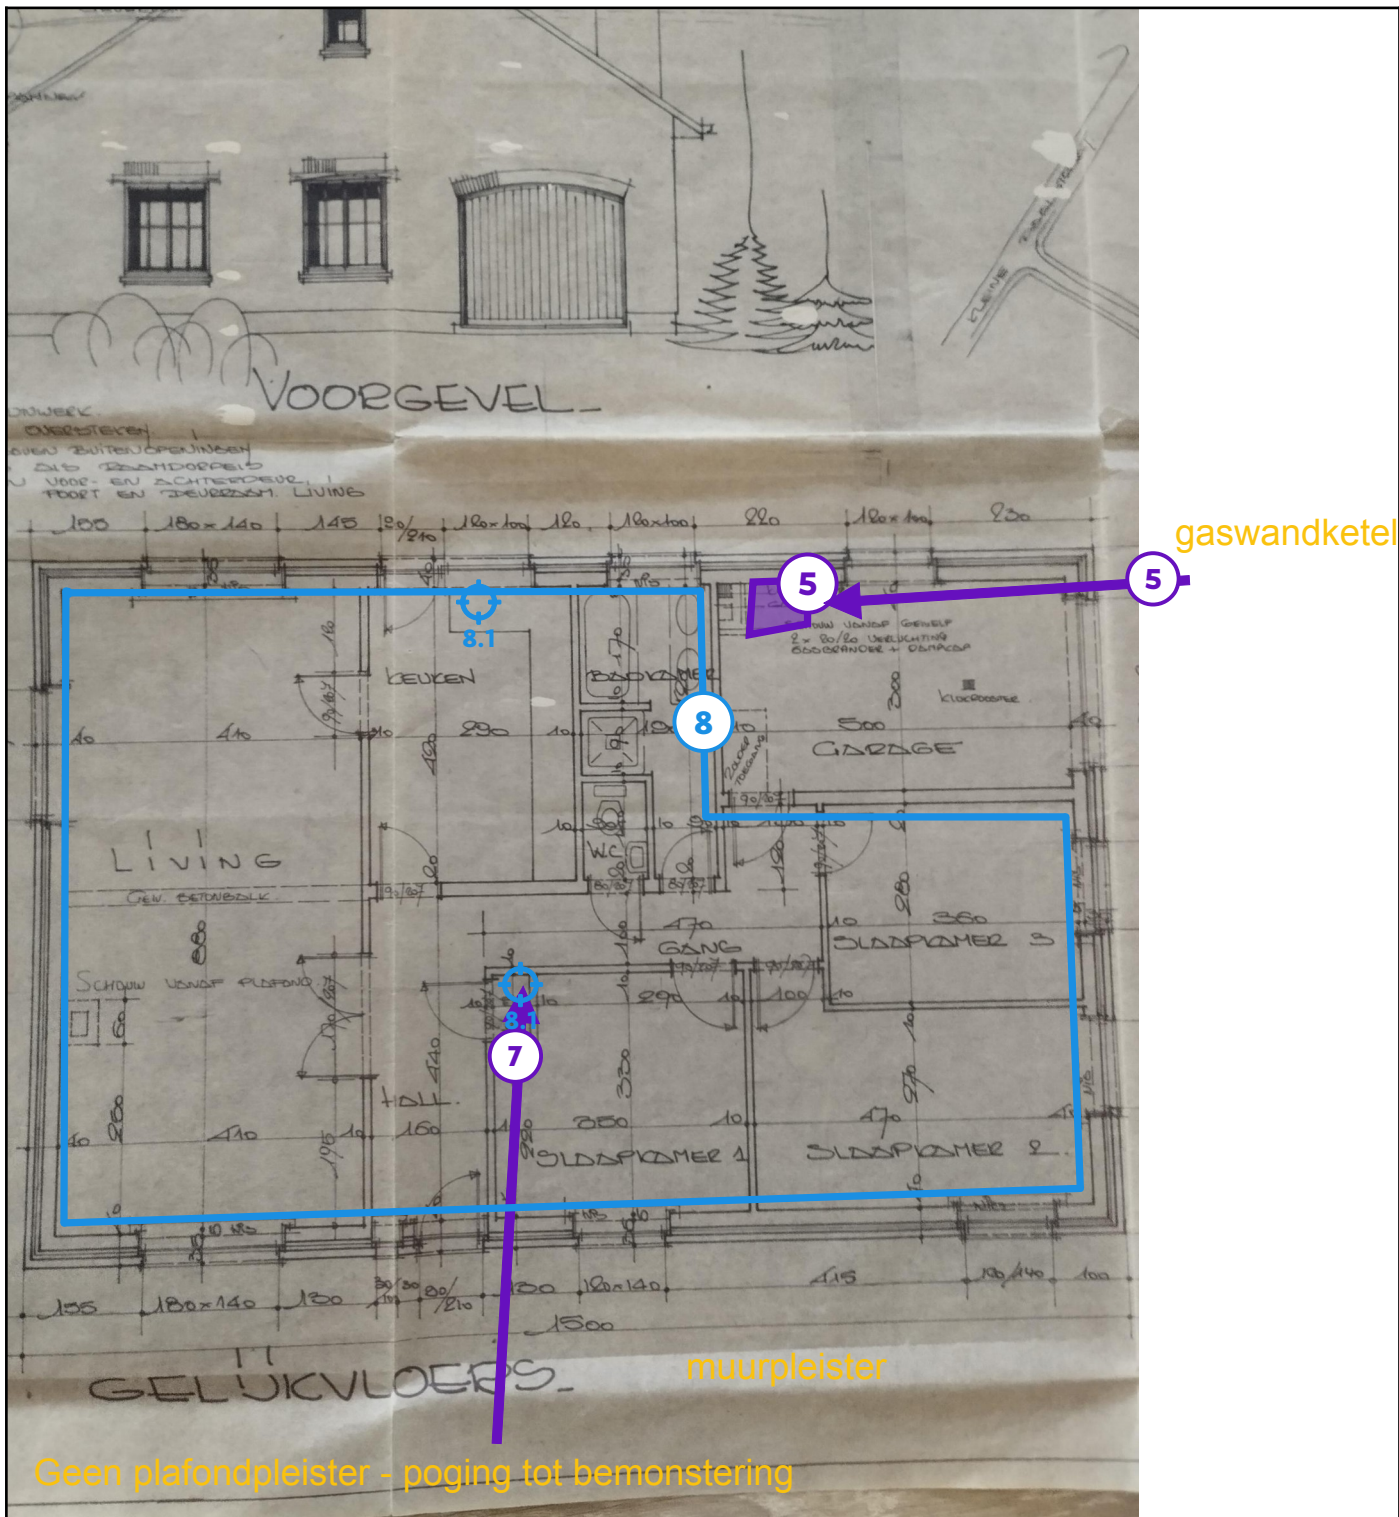
# Plan 1.1: Plan woning glv

Beschrijving	Type	Actie
5. gaswandketel	Advies	-

7. plafonds	Advies	-
8. muurpleister	Geen asbest	-
8.1 Code: 001	Mengmonster	-

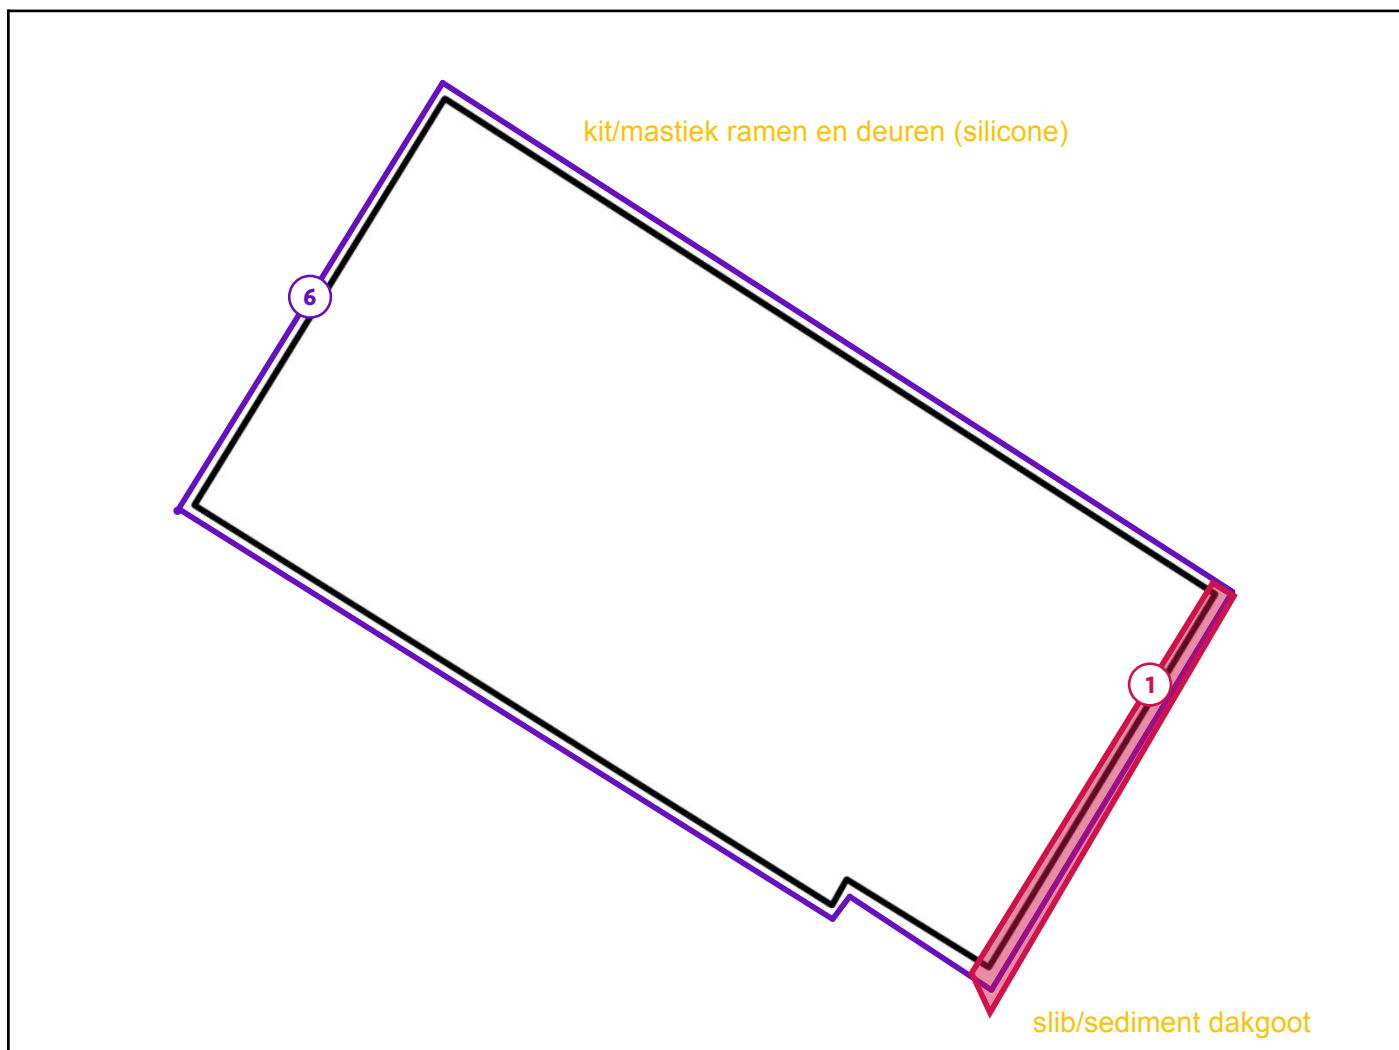
## Plan 1.2: Woning plan

Beschrijving	Type	Actie
1. slib/sediment dakgoot	Asbestmateriaal	Dringend verwijderen
6. kit/mastiek ramen en deuren	Advies	-

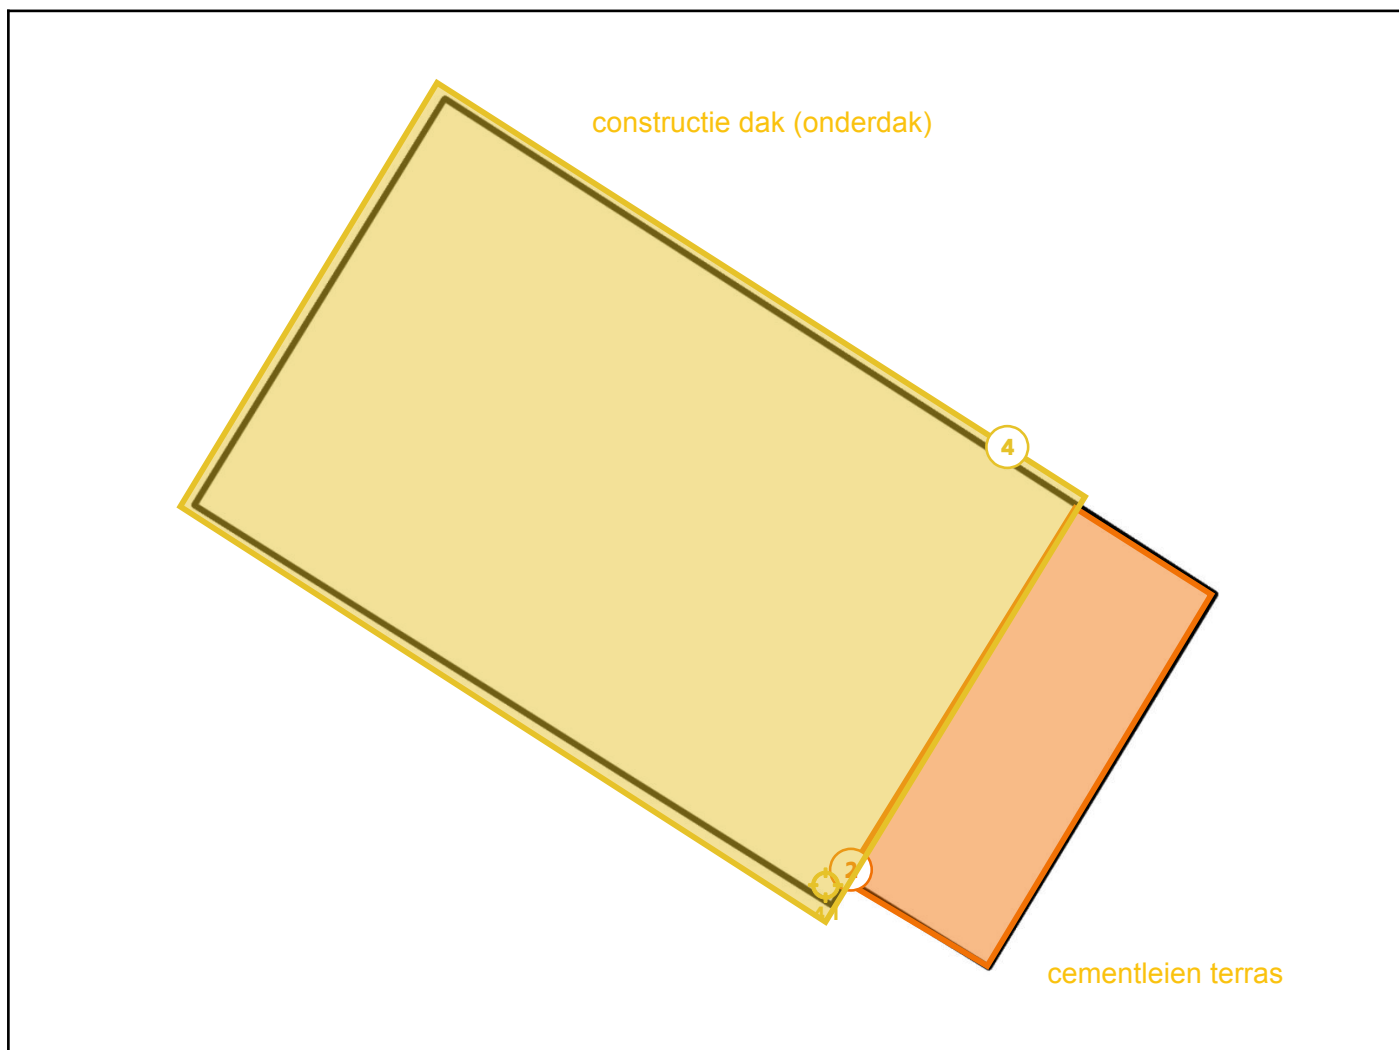
## Plan 1.3: Woning plan

Beschrijving	Type	Actie
2. cementleien terras	Asbestmateriaal	Verwijderen
4. constructie dak woning	Asbestmateriaal	Zorgvuldig beheren
4.1 Code: 003	Puntmonster	-

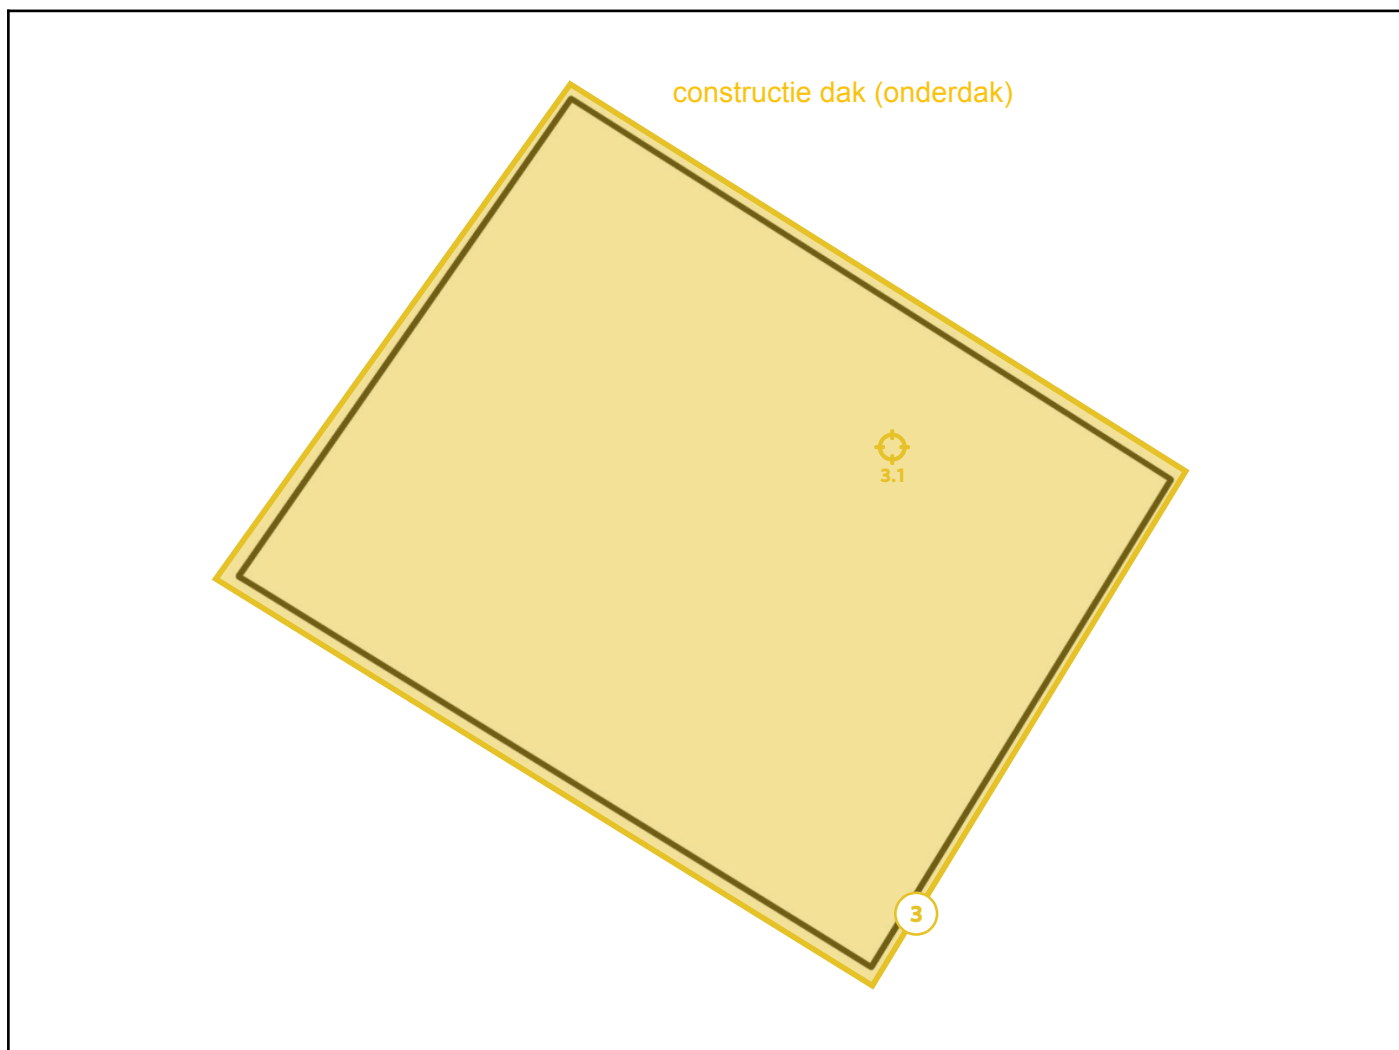
## Plan 2.1: Tuinhuis plan

Beschrijving	Type	Actie
3. constructie dak (tuinhuis)	Asbestmateriaal	Zorgvuldig beheren
3.1 Code: 002	Puntmonster	-

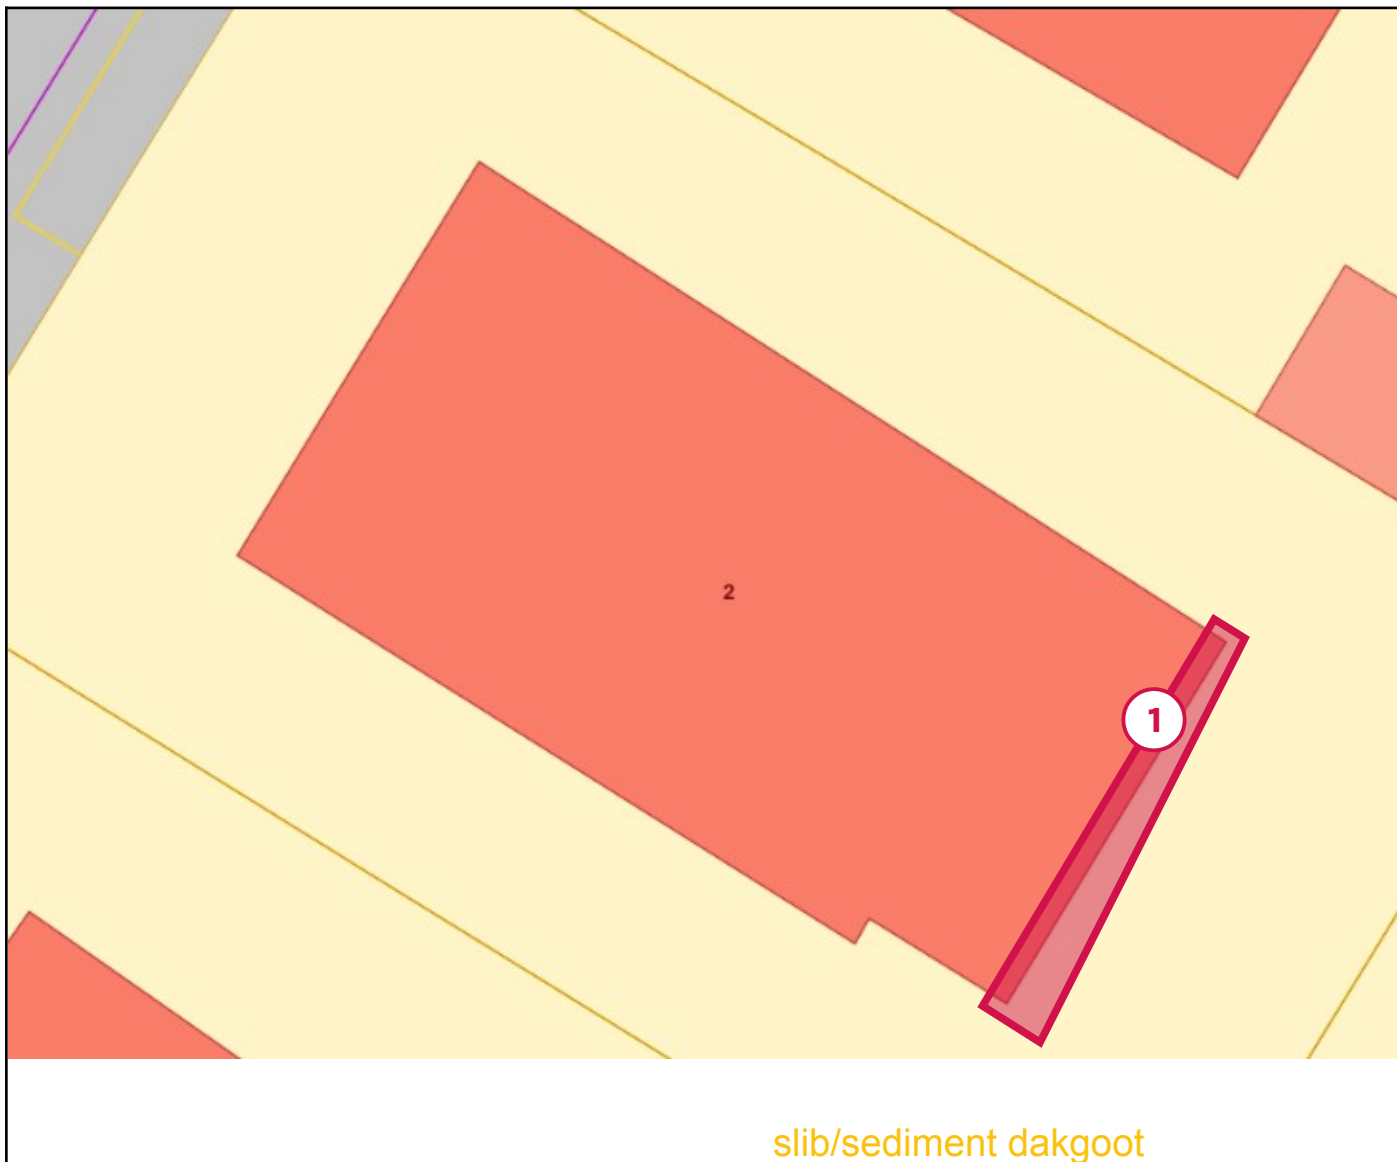
## Plan 3.1: Vaststellingen buiten de constructies

Beschrijving	Type	Actie
1. slib/sediment dakgoot	Asbestmateriaal	Dringend verwijderen

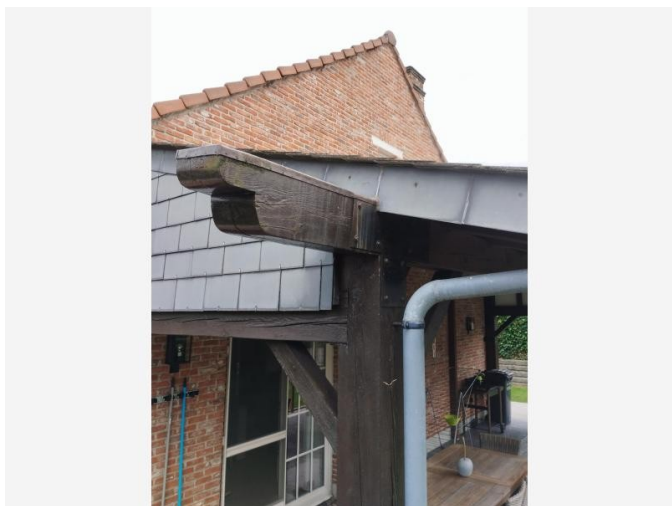
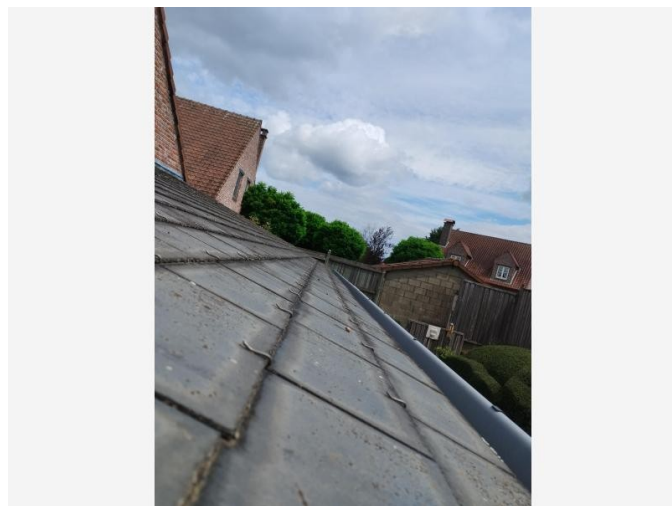
Het asbestmateriaal valt onder de mijlpaal van 2040.

**Dringend verwijderen**

Beschrijving	slib/sediment dakgoot
Type afvalstof	Betreft resten (contaminatie) van verwerking of beschadiging
Type resten (contaminatie)	<ul style="list-style-type: none"><li>Stof, deeltjes &lt; 4 mm, flinters, gruis (los, opliggend)</li></ul>
Besmette materialen	<ul style="list-style-type: none"><li>Sediment (dakgoot, afvoerbuis, regenwaterput, ...)</li></ul>
Bron van de resten	Cementleien dak terras.
Omgeving	Buiten
Primaire drager	Infrastructuur hemelwater (opvang en afvoer)
Gebondenheid resten	Niet hecht
Hoeveelheid (gewicht - aantal)	<ul style="list-style-type: none"><li>0,10 kg - 1 stuk</li></ul>
Totaal gewicht	0,10 kg
Eenvoudig bereikbaar	Ja
Identificatiemethode	Vaststelling zonder monsternamen

- Verwijder het asbestafval.
- Voer bijkomende staalname(s) uit.

- Eenvoudige handelingen: mag via doe-het-zelf of door werknemer(s) met opleidingsattest eenvoudige handelingen  
Het slib kan voorzichtig uitgeschept worden worden, extra te bevochtigen om stof te voorkomen + dragen van de nodige beschermingsmiddelen (mondmasker ffp3, handschoenen, tyvec). Verpakken in plastic folie en afvoeren naar het containerpark. De dakgoot grondig reinigen met water of indien beschadigd ook verwijderen.

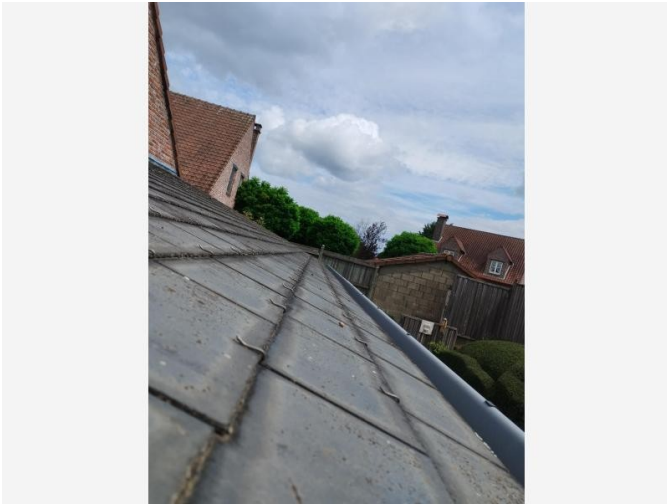
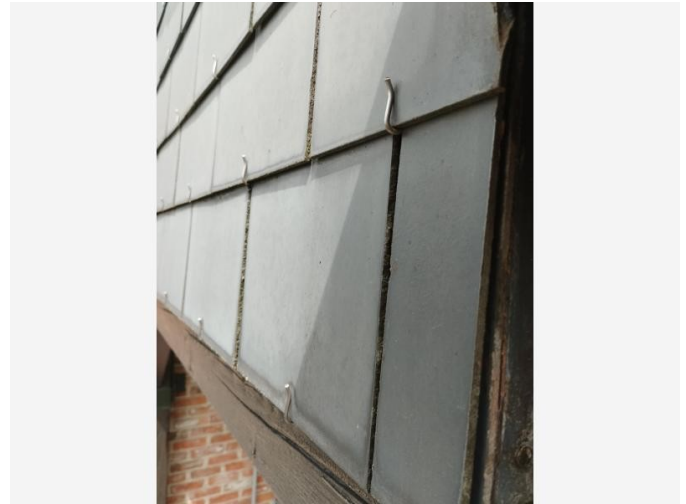
Het asbestmateriaal valt onder de mijlpaal van 2034.

Verwijderen

Eindbeoordeling materiaalrisico	Verhoogd materiaalrisico en/of verhoogde kans op vezelvrijgave
---------------------------------	--

Gebondenheid	Categorie 1: hechtgebonden in oorsprong
Asbestsoort (vezeltype)	Crocidoliet aanwezig
Asbestconcentratie	Laag (< 50%)
Afschermingsgraad van het gehele materiaal	Geheel of deels vrij aan de buitenlucht
Toestand van het materiaal	Matig beschadigd, matig verweerd

Beschrijving	cementleien terras
Omgeving	Buiten
Primaire drager	Schuin dak
Asbestmateriaal	Dak- en gevelbekleding - Lei, shingle
Bindmiddel van asbestmateriaal	Cement
Gebondenheid op basis van bindmiddel	Hecht
Hoeveelheid (oppervlakte - aantal)	<ul style="list-style-type: none"><li>• 30,00 m<sup>2</sup> - 1 stuk</li></ul>
Totale oppervlakte	30,00 m <sup>2</sup>
Eenvoudig bereikbaar	Ja
Bevestigingswijze	<ul style="list-style-type: none"><li>• Genageld, geniet</li></ul>
Identificatiemethode	Vaststelling zonder monsternamen
Destructieve handeling voor identificatie	Nee
Opmerking	<p>De leien zijn visueel en volgens expertise als asbestverdacht beschouwd. (crocidoliet vezel)</p> <p>De vermelde oppervlaktes, diktes en volumes betreffen een bereedeneerde schatting. Er worden geen rechten verleend aan deze oppervlaktes/diktes/volumes.</p>

- Zorg voor een veilig beheer. Vermijd het beschadigen van het asbestmateriaal. Controleer de toestand jaarlijks op wijzigingen.
- Hemelwater dat afspoelt van asbestcement daken of gevels kan asbestdeeltjes bevatten. Gebruik het enkel voor gesloten circuits (bv. spoelen toiletten). Reinig na het vervangen van het dak of de gevel de dakgoten en regenwaterput of -ton om asbesthoudend sediment of slib te verwijderen
- Voer bijkomende staalname(s) uit.

- Eenvoudige handelingen: mag via doe-het-zelf of door werknemer(s) met opleidingsattest eenvoudige handelingen  
Dragen van de nodige beschermingsmiddelen (mondmasker ffp3, handschoenen, tyvec). Indien mogelijk de ondervloer afdekken, leien voorzichtig verwijderen, extra fixeren, niet breken, niet gooien, onmiddellijk verpakken of voorzichtig in container met asbestbag plaatsen. Indien leien in slechte staat zijn en kans bestaat op breken: Eenvoudige handeling opgeleid personeel, alle werknemer(s) moeten wel beschikken over een opleidingsattest eenvoudige handelingen 8u. Zie ook link Zie <https://ovam.vlaanderen.be/wie-mag-wat-verwijderen>

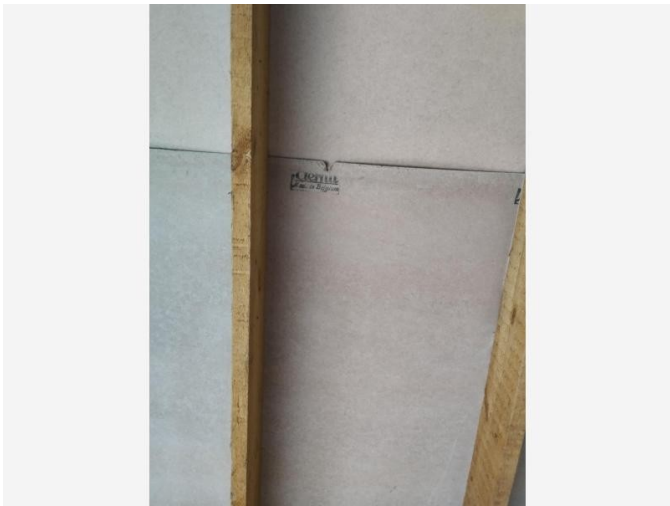
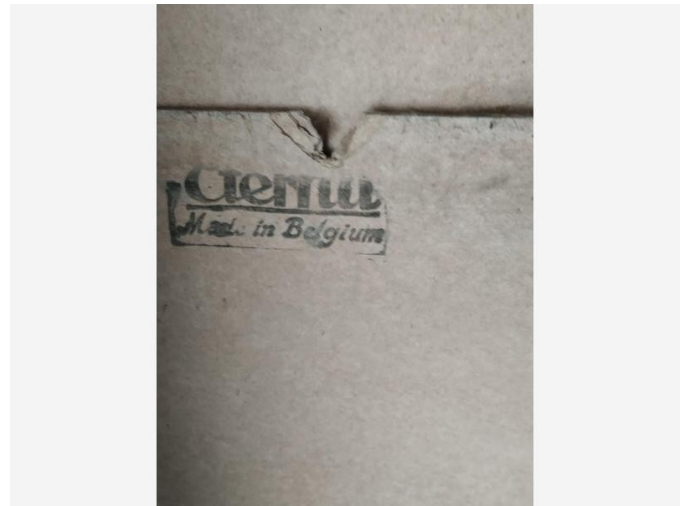
Het asbestmateriaal valt onder de mijlpaal van 2040.

Zorgvuldig beheren

Eindbeoordeling materiaalrisico	Laag materiaalrisico en/of verlaagde kans op vezelvrijgave
---------------------------------	--

Gebondenheid	Categorie 1: hechtgebonden in oorsprong
Asbestsoort (vezeltype)	Alleen chrysotiel
Asbestconcentratie	Laag (< 50%)
Afschermingsgraad van het gehele materiaal	Geheel of deels (ook) vrij aan de binnenlucht
Toestand van het materiaal	Licht beschadigd, licht verweerd. Intact materiaal type Pical – asbestboard of categorie III 'gebondenheid'

#	Type	Referentie	Resultaat
3.1	Puntmonster	002	Chrysotiel

Beschrijving	constructie dak (tuinhuis)
Omgeving	Binnen
Primaire drager	Schuin dak
Asbestmateriaal	Plaat, paneel, tablet - Type Menuiserite
Bindmiddel van asbestmateriaal	Cement
Gebondenheid op basis van bindmiddel	Hecht
Hoeveelheid (oppervlakte - dikte - aantal)	<ul style="list-style-type: none"><li>• 20,00 m<sup>2</sup> - 1,00 cm - 1 stuk</li></ul>
Totaal volume	0,20 m <sup>3</sup>
Eenvoudig bereikbaar	Nee <ul style="list-style-type: none"><li>• Het asbestmateriaal is bedekt (uitgezonderd laag verf, coating, behang, kunststof, textiel) en het wegnemen van het bedekkende materiaal kan niet zonder het bedekkende materiaal te beschadigen.</li></ul>
Bevestigingswijze	<ul style="list-style-type: none"><li>• Geklemd</li><li>• Geschroefd</li></ul>
Identificatiemethode	Vaststelling met monsternamen
Destructieve handeling voor identificatie	Nee
Opmerking	De vermelde oppervlaktes, diktes en volumes betreffen een beredeneerde schatting. Er worden geen rechten verleend aan deze oppervlaktes/diktes/volumes.

- Zorg voor een veilig beheer en verwijder dit asbestmateriaal wanneer het bij werken eenvoudig bereikbaar wordt. Controleer de toestand jaarlijks op wijzigingen.

- Eenvoudige handelingen: mag via doe-het-zelf of door werknemer(s) met opleidingsattest eenvoudige handelingen  
Opgeleid personeel (dak werker met 8u basisopleiding asbest) indien de platen eenvoudig te verwijderen zijn zonder kans op breken kan dit via doe-het-zelf of door werknemer(s) met opleidingsattest eenvoudige handelingen; Dek de vloer af met plastic folie indien mogelijk. Dragen van de nodige beschermingsmiddelen (mondmasker ffp3, handschoenen,tyvec ) Verwijder de dakpannen. Fixeer het plaatmateriaal, de asbesthoudende platen één voor één en in hun geheel verwijderen. Niet gooien, niet breken. Reinig nadien de draagstructuur met vochtige doeken (+stofzuiger met absoluut filter kan niet gehoord worden dus voor een particulier niet mogelijk .) Alle werknemer(s) moeten wel beschikken over een opleidingsattest eenvoudige handelingen 8u. Zie ook link Zie <https://ovam.vlaanderen.be/wie-mag-wat-verwijderen>

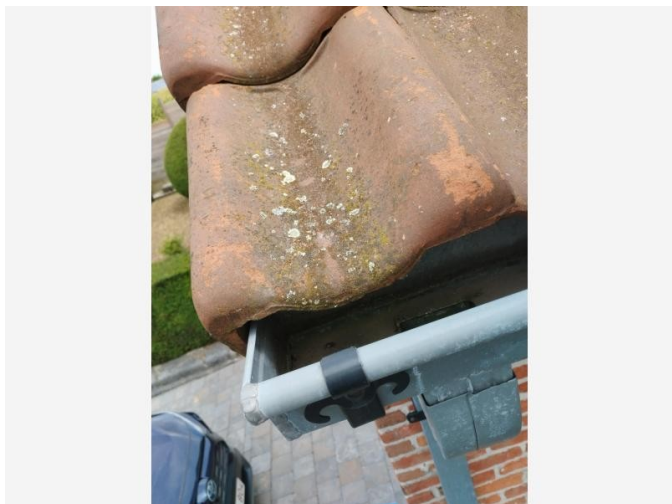
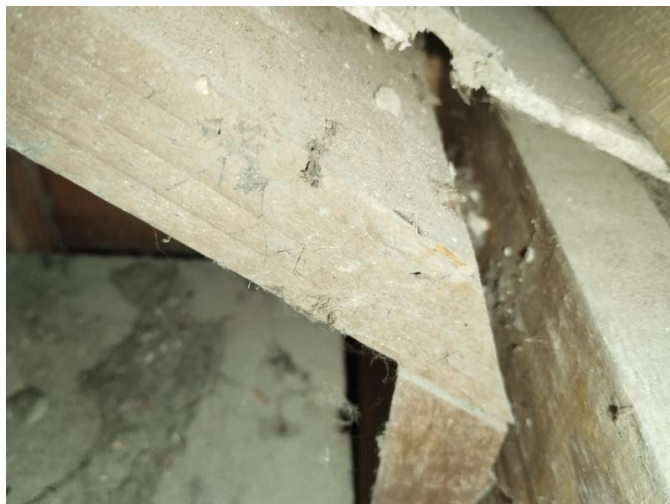
Het asbestmateriaal valt onder de mijlpaal van 2040.

Zorgvuldig beheren

Eindbeoordeling materiaalrisico	Zeer laag materiaalrisico en/of zeer lage kans op vezelvrijgave
---------------------------------	---

Gebondenheid	Categorie 1: hechtgebonden in oorsprong
Asbestsoort (vezeltype)	Alleen chrysotiel
Asbestconcentratie	Laag (< 50%)
Afschermingsgraad van het gehele materiaal	Stootvaste afscherming of omkasting
Toestand van het materiaal	Onbeschadigd, niet verweerd

#	Type	Referentie	Resultaat
4.1	Puntmonster	003	Chrysotiel

Beschrijving	constructie dak woning
Omgeving	Buiten
Primaire drager	Schuin dak
Asbestmateriaal	Plaat, paneel, tablet - Type Menuiserite
Bindmiddel van asbestmateriaal	Cement
Gebondenheid op basis van bindmiddel	Hecht
Hoeveelheid (oppervlakte - dikte - aantal)	<ul style="list-style-type: none"><li>• 190,00 m<sup>2</sup> - 1,00 cm - 1 stuk</li></ul>
Totaal volume	1,90 m <sup>3</sup>
Eenvoudig bereikbaar	Nee <ul style="list-style-type: none"><li>• Het asbestmateriaal is bedekt (uitgezonderd laag verf, coating, behang, kunststof, textiel) en het wegnemen van het bedekkende materiaal kan niet zonder het bedekkende materiaal te beschadigen.</li></ul>
Bevestigingswijze	<ul style="list-style-type: none"><li>• Geklemd</li><li>• Geschroefd</li></ul>
Identificatiemethode	Vaststelling met monsternamen
Destructieve handeling voor identificatie	Nee
Opmerking	De vermelde oppervlaktes, diktes en volumes betreffen een berekende schatting. Er worden geen rechten verleend aan deze oppervlaktes/diktes/volumes.

- Zorg voor een veilig beheer en verwijder dit asbestmateriaal wanneer het bij werken eenvoudig bereikbaar wordt. Controleer de toestand jaarlijks op wijzigingen.

- Eenvoudige handelingen: mag via doe-het-zelf of door werknemer(s) met opleidingsattest eenvoudige handelingen  
Opgeleid personeel (dak werker met 8u basisopleiding asbest) indien de platen eenvoudig te verwijderen zijn zonder kans op breken kan dit via doe-het-zelf of door werknemer(s) met opleidingsattest eenvoudige handelingen; Dek de vloer af met plastic folie indien mogelijk. Dragen van de nodige beschermingsmiddelen (mondmasker ffp3, handschoenen, tyvec ) Verwijder de dakpannen. Fixeer het plaatmateriaal, de asbesthoudende platen één voor één en in hun geheel verwijderen. Niet gooien, niet breken. Reinig nadien de draagstructuur met vochtige doeken (+stofzuiger met absoluut filter kan niet gehoord worden dus voor een particulier niet mogelijk .) Alle werknemer(s) moeten wel beschikken over een opleidingsattest eenvoudige handelingen 8u. Zie ook link Zie <https://ovam.vlaanderen.be/wie-mag-wat-verwijderen>

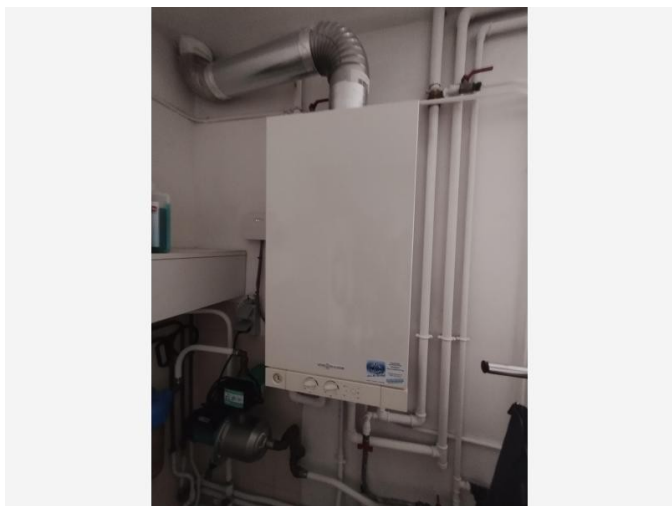
Vrije foto

Bouwjaar: 2004.

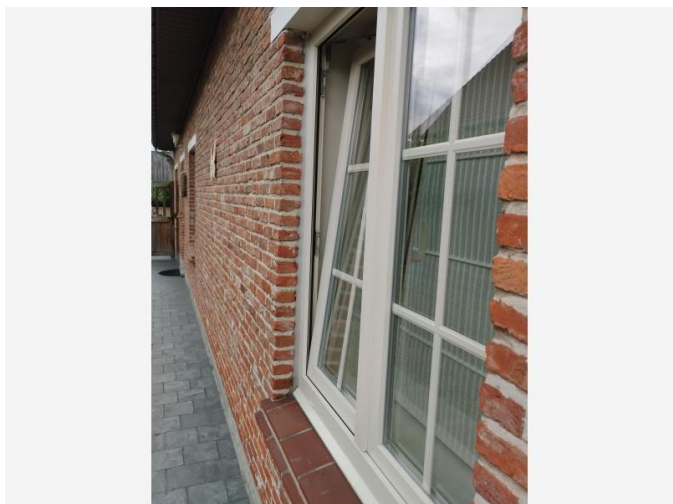
Vrije foto

De gebruikte siliconen kit is niet asbestverdacht

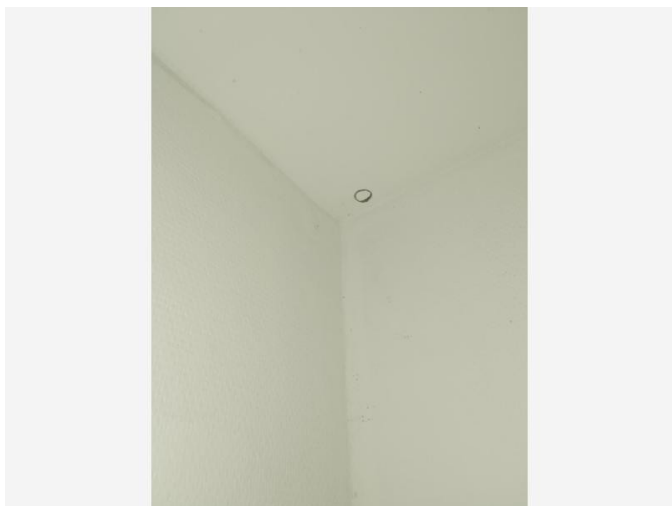
Vrije foto

Betonnen plafonds. Poging tot bemonstering (zie foto).

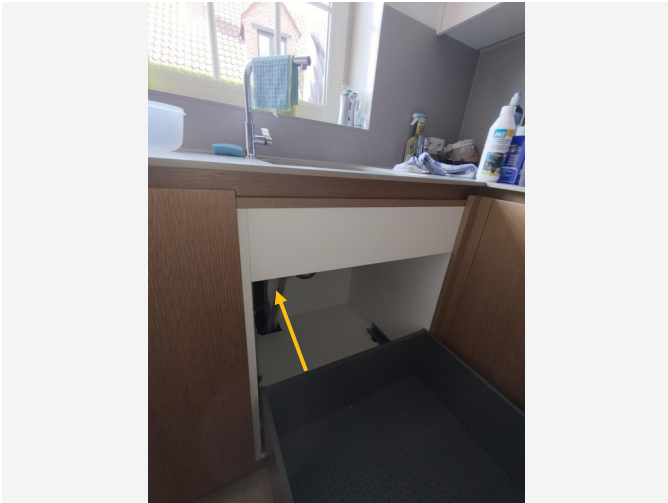
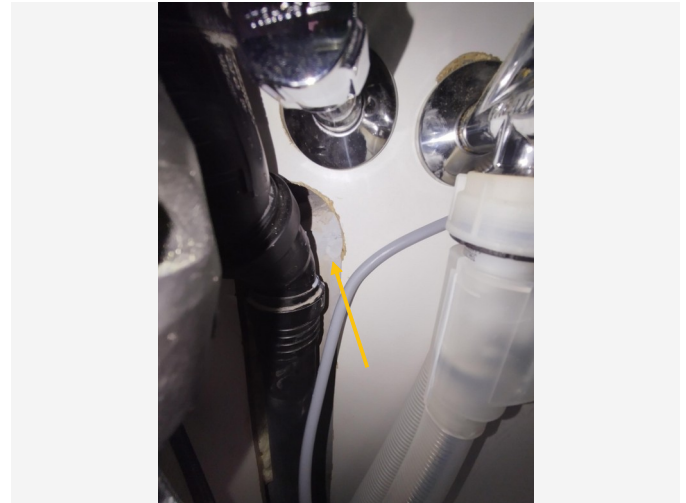
## Fiche 8: muurpleister

Geen asbest

#	Type	Referentie	Resultaat
8.1	Mengmonster	001	Geen asbest

Beschrijving	muurpleister
Omgeving	Binnen
Primaire drager	Binnenwand
Bindmiddel van materiaal	Gips - kalk
Gebondenheid op basis van bindmiddel	Niet-hechtgebonden
Hoeveelheid (oppervlakte - dikte - aantal)	• 160,00 m <sup>2</sup> - 1,00 cm - 1 stuk
Totaal volume	1,60 m <sup>3</sup>
Identificatiemethode	Vaststelling met monstername
Destructieve handeling voor identificatie	Nee
Opmerking	<p>Volgens het inspectieprotocol is een monstername van het pleisterwerk verplicht om dit te identificeren als niet-asbesthoudend.</p> <p>Locatie staalnames: individuele ruimte: berging / natte ruimte: keuken / stookplaats: garage - geen pleisterwerk / traphal: geen traphal.</p> <p>De vermelde oppervlaktes en volumes betreffen een beredeneerde schatting. Er worden geen rechten verleend aan deze oppervlaktes/volumes. De dikte is een schatting die voorkomt uit de monsterplaatsen en is daarom niet altijd representatief. Er bevinden zich enkele valse wanden. Het is niet duidelijk of er pleisterwerk aanwezig is achter deze valse wanden, het is aangewezen om bijkomend onderzoek uit te voeren bij werken.</p>
