Asbestinventarisatetest

Schaperijstraat 98, 9900 Eeklo

Attestnummer : 20240612-000097.000

Uitgegeven op : 12.06.2024

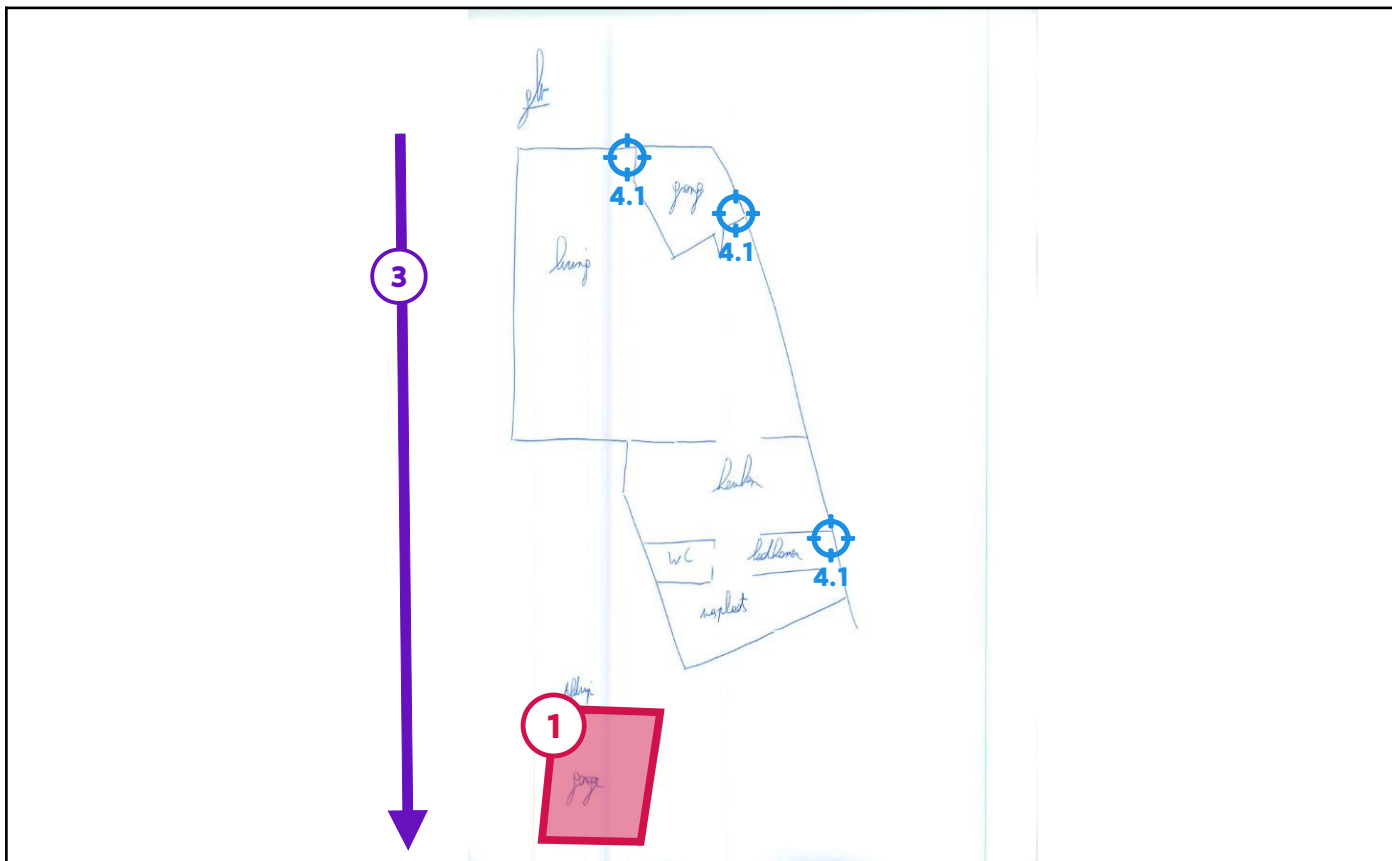
Plan 1.1: 2024_06_09_18_02_47

Beschrijving	Type	Actie
1. Golfdak garage	Asbestmateriaal	Dringend verwijderen
3. Pleisterwerk Plafonds	Advies	-
4. Pleisterwerk wanden	Geen asbest	-
4.1 Code: E-24-034667/01	Mengmonster	-

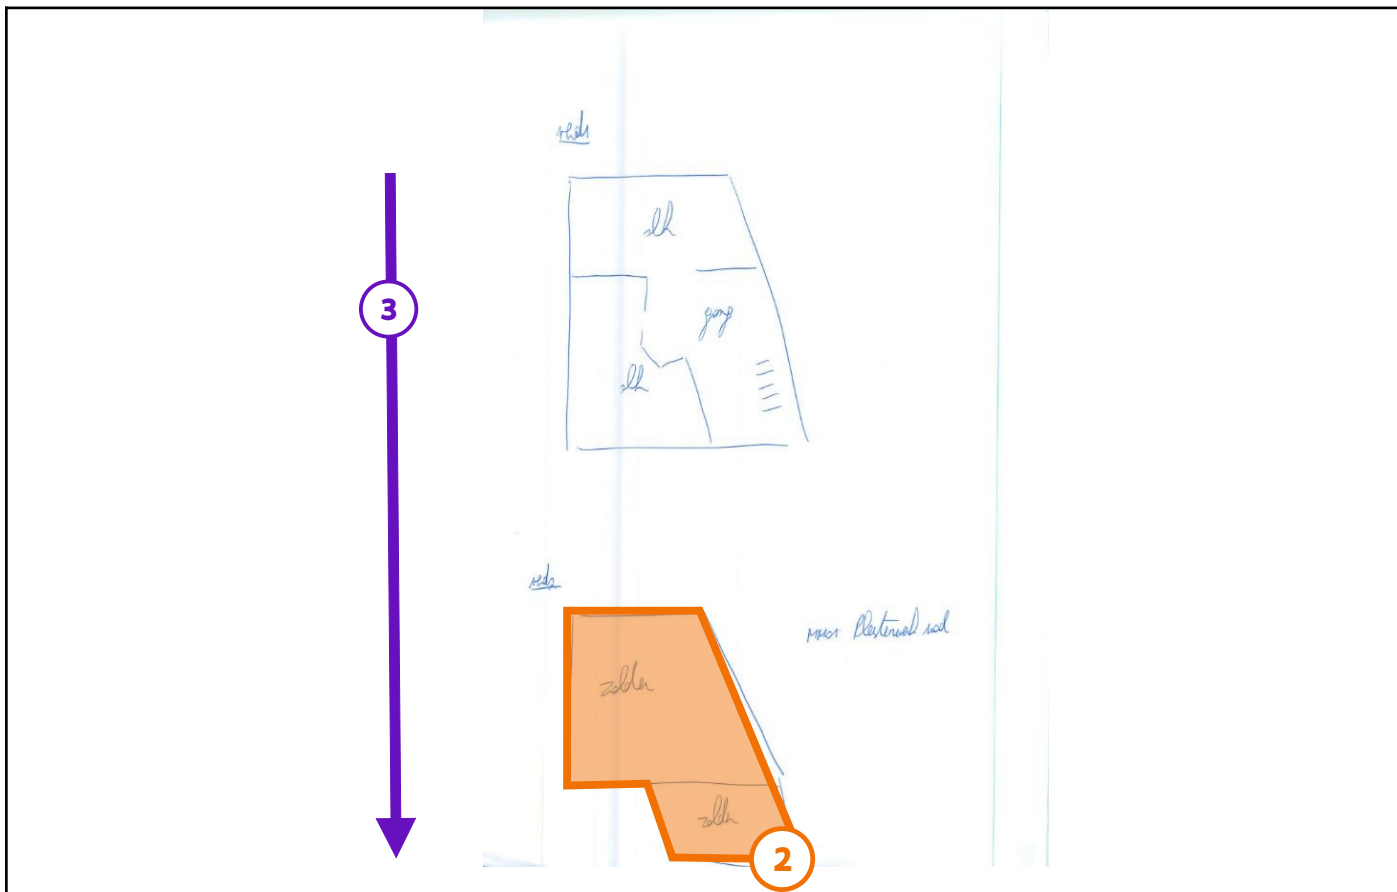
Plan 2.1: 2024_06_09_18_03_12

Beschrijving	Type	Actie
2. Onderdak hoofdgebouw	Asbestmateriaal	Maatregelen nemen
3. Pleisterwerk Plafonds	Advies	-

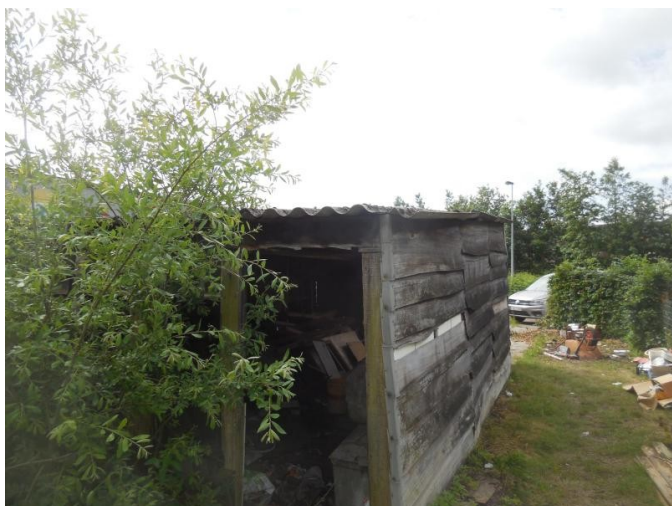
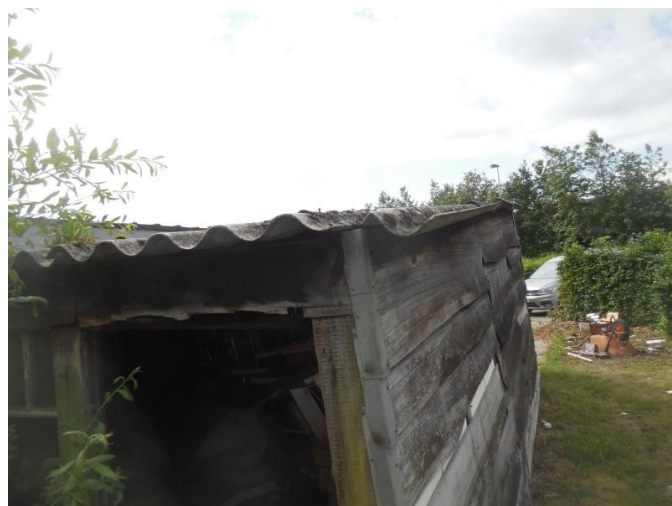
Het asbestmateriaal valt onder de mijlpaal van 2034.

Eindbeoordeling materiaalrisico	Hoog materiaalrisico en/of hoge kans op vezelvrijgave
---------------------------------	---

Gebondenheid	Categorie 1: hechtgebonden in oorsprong
Asbestsoort (vezeltype)	Crocidoliet aanwezig
Asbestconcentratie	Laag (< 50%)
Afschermingsgraad van het gehele materiaal	Geheel of deels (ook) vrij aan de binnenlucht
Toestand van het materiaal	Matig beschadigd, matig verweerd

Beschrijving	Golfdak garage
Omgeving	Grenst aan binnen- en buitenlucht
Primaire drager	Schuin dak
Asbestmateriaal	Dak- en gevelbekleding - Golfplaat
Bindmiddel van asbestmateriaal	Cement
Gebondenheid op basis van bindmiddel	Hecht
Hoeveelheid (oppervlakte - aantal)	• 15,00 m ² - 1 stuk
Totale oppervlakte	15,00 m ²
Eenvoudig bereikbaar	Ja

- Verwijder dit asbestmateriaal zo snel mogelijk. Volg de toestand goed op.
- Hemelwater dat afspoelt van asbestcement daken of gevels kan asbestdeeltjes bevatten. Gebruik het enkel voor gesloten circuits (bv. spoelen toiletten). Reinig na het vervangen van het dak of de gevel de dakgoten en regenwaterput of -ton om asbesthoudend sediment of slib te verwijderen

- Eenvoudige handelingen: mag via doe-het-zelf of door werknemer(s) met opleidingsattest eenvoudige handelingen
Hechtgebonden buitentoepassing die makkelijk kan verwijderd worden mits de nodige beschermingsmaatregelen zoals een FFP3 masker en geschikt beschermingspak. U mag enkel beschadigd of verweerd asbest verwijderen indien: er niemand anders in de buurt is; de asbesttoepassing niet verder beschadigd raakt of vergruist.

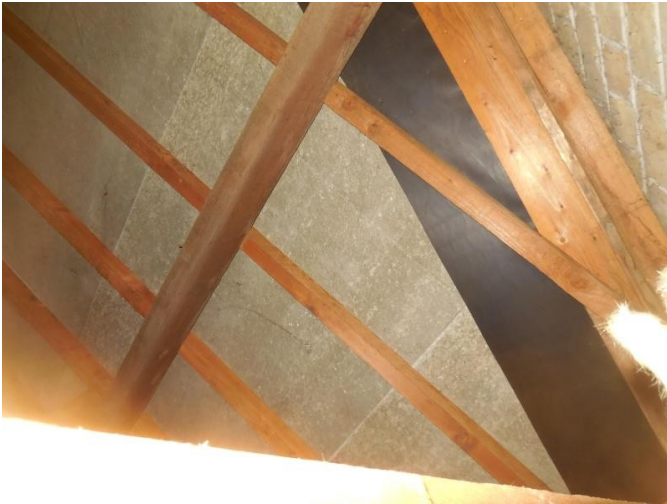
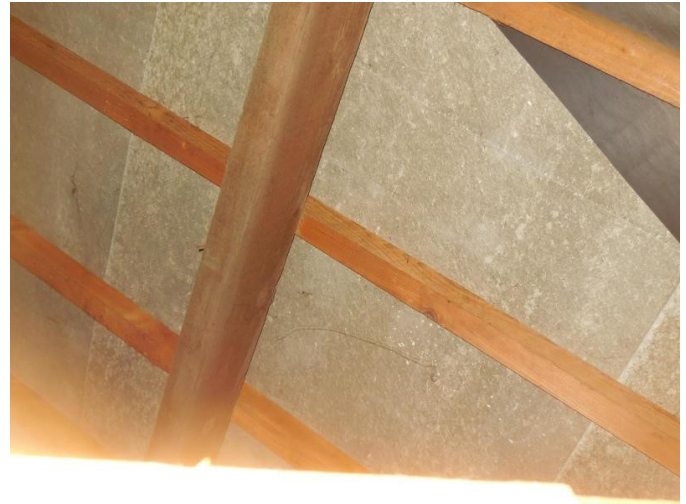
Het asbestmateriaal valt onder de mijlpaal van 2040.

Eindbeoordeling materiaalrisico	Verhoogd materiaalrisico en/of verhoogde kans op vezelvrijgave
---------------------------------	--

Gebondenheid	Categorie 1: hechtgebonden in oorsprong
Asbestsoort (vezeltype)	Crocidoliet aanwezig
Asbestconcentratie	Laag (< 50%)
Afschermingsgraad van het gehele materiaal	Geheel of deels (ook) vrij aan de binnenlucht
Toestand van het materiaal	Licht beschadigd, licht verweerd. Intact materiaal type Pical – asbestboard of categorie III 'gebondenheid'

Beschrijving	Onderdak hoofdgebouw
Omgeving	Binnen
Primaire drager	Schuin dak
Asbestmateriaal	Plaat, paneel, tablet - Type Menuiserite
Bindmiddel van asbestmateriaal	Cement
Gebondenheid op basis van bindmiddel	Hecht
Hoeveelheid (oppervlakte - dikte - aantal)	<ul style="list-style-type: none">67,00 m² - 0,30 cm - 1 stuk
Totaal volume	0,201 m ³
Eenvoudig bereikbaar	Nee <ul style="list-style-type: none">Het asbestmateriaal is bedekt (uitgezonderd laag verf, coating, behang, kunststof, textiel) en het wegnemen van het bedekkende materiaal kan niet zonder het bedekkende materiaal te beschadigen.

- Zorg voor een veilig beheer. Vermijd het beschadigen van het asbestmateriaal. Controleer de toestand jaarlijks op wijzigingen.
- Zorg voor een veilig beheer en verwijder dit asbestmateriaal wanneer het bij werken eenvoudig bereikbaar wordt. Controleer de toestand jaarlijks op wijzigingen.

- Eenvoudige handelingen: enkel door erkend asbestverwijderaar Hechtgebonden binnentoepassing in licht verweerde staat.

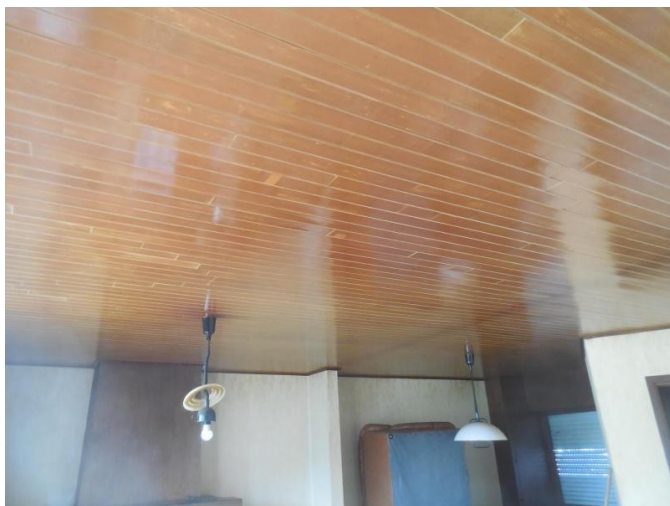
De plafonds waren ofwel niet gepleisterd, ofwel voorzien van een onuitneembaar verlaagd plafond ofwel volledig in hout uitgevoerd zodat de eventuele aanwezigheid van pleisterwerk niet kon worden vastgesteld en bemonsterd.

Identificatiemethode	Redelijk vermoeden
Primaire drager	Plafond
(Asbest)materiaal	In-situ afwerkingslagen - Pleisterwerk (wand, plafond, ...)
Bindmiddel	Gips - kalk
Gebondenheid bindmiddel	Niet-hechtgebonden

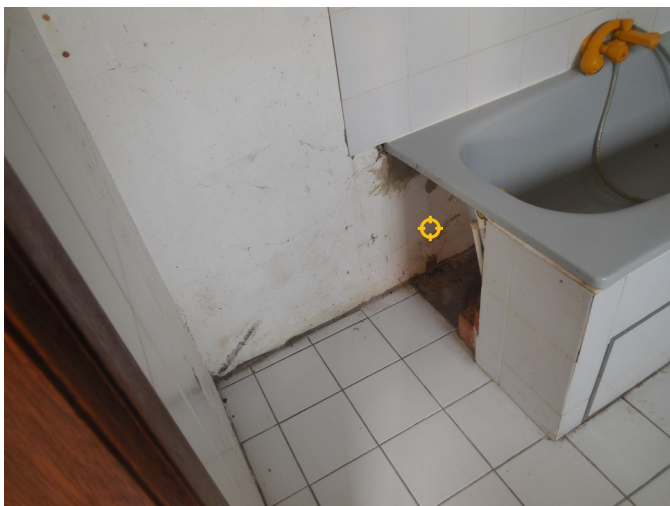
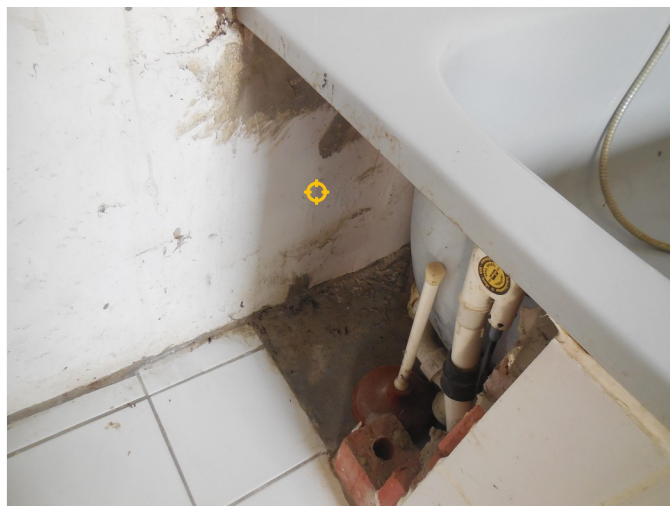
Fiche 4: Pleisterwerk wanden

Geen asbest

#	Type	Referentie	Resultaat
4.1	Mengmonster	E-24-034667/01	Geen asbest

Beschrijving	Pleisterwerk wanden
Omgeving	Binnen
Primaire drager	Binnenwand
Bindmiddel van materiaal	Gips - kalk
