# Asbestinventarisatetest

Lendakkerlaan 33, 8930 Menen

Attestnummer : 20230610-000001.001

Uitgegeven op : 09.07.2023

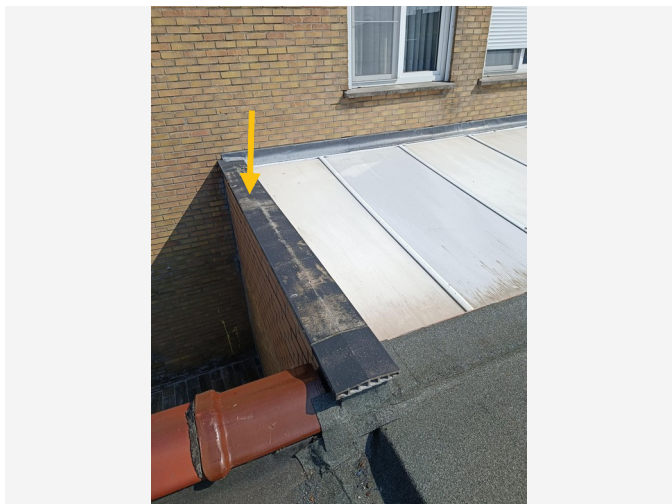
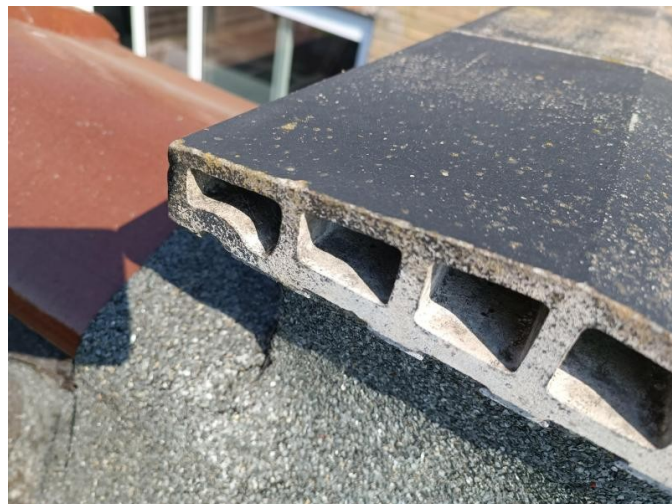
Eindbeoordeling materiaalrisico	Verhoogd materiaalrisico en/of verhoogde kans op vezelvrijgave
---------------------------------	--

Gebondenheid	Categorie 1: hechtgebonden in oorsprong
Asbestsoort (vezeltype)	Crocidoliet aanwezig
Asbestconcentratie	Laag (< 50%)
Afschermingsgraad van het gehele materiaal	Geheel of deels vrij aan de buitenlucht
Toestand van het materiaal	Matig beschadigd, matig verweerd

Beschrijving	DEKSTEEN
Omgeving	Buiten
Primaire drager	Wand vrijstaand (scheidingsmuur, ...)
Asbestmateriaal	Deksteen, muurkap - Hol
Bindmiddel van asbestmateriaal	Cement
Gebondenheid op basis van bindmiddel	Hecht
Hoeveelheid (oppervlakte - dikte - aantal)	• 1,20 m <sup>2</sup> - 4,00 cm - 1 stuk
Totaal volume	0,048 m <sup>3</sup>
Eenvoudig bereikbaar	Ja

Verwijderen

- Zorg voor een veilig beheer. Vermijd het beschadigen van het asbestmateriaal. Controleer de toestand jaarlijks op wijzigingen.

- Eenvoudige handelingen: mag via doe-het-zelf of door werknemer(s) met opleidingsattest eenvoudige handelingen

Gezien de toepassing is gecementeerd, probeer de toepassing met lichtjes kloppen aan de onderzijde los te krijgen zonder breken. Plaats de toepassing in een asbestbag en breng naar het containerpark. Het dragen van beschermende kledij is verplicht.

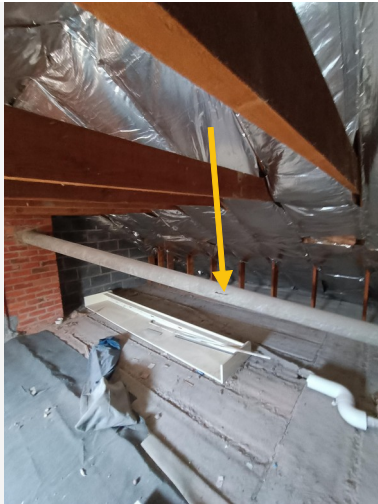
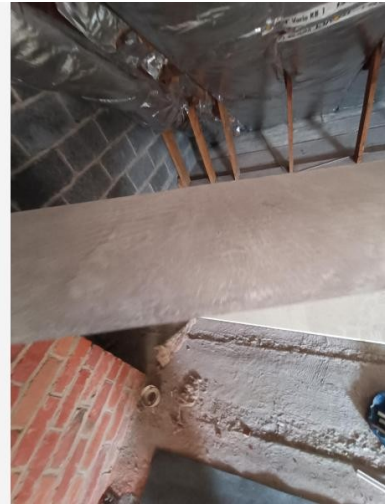
Eindbeoordeling materiaalrisico	Verhoogd materiaalrisico en/of verhoogde kans op vezelvrijgave
---------------------------------	--

Gebondenheid	Categorie 1: hechtgebonden in oorsprong
Asbestsoort (vezeltype)	Crocidoliet aanwezig
Asbestconcentratie	Laag (< 50%)
Afschermingsgraad van het gehele materiaal	Geheel of deels (ook) vrij aan de binnenlucht
Toestand van het materiaal	Licht beschadigd, licht verweerd. Intact materiaal type Pical – asbestboard of categorie III 'gebondenheid'

Beschrijving	ROOKGASKANAAL
Omgeving	Binnen
Primaire drager	Buis komt uit de schoorsteen en gaat door de vloer.
Asbestmateriaal	Rookgaskanaal
Bindmiddel van asbestmateriaal	Cement
Gebondenheid op basis van bindmiddel	Hecht
Hoeveelheid (lengte - omtrek - dikte - aantal)	<ul style="list-style-type: none"><li>• 5,00 m - 60,00 cm - 1,00 cm - 1 stuk</li></ul>
Totaal volume	0,03 m <sup>3</sup>
Eenvoudig bereikbaar	Ja
Bevestigingswijze	<ul style="list-style-type: none"><li>• Geklemd</li></ul>

Verwijderen

- Zorg voor een veilig beheer. Vermijd het beschadigen van het asbestmateriaal. Controleer de toestand jaarlijks op wijzigingen.

- Eenvoudige handelingen: mag via doe-het-zelf of door werknemer(s) met opleidingsattest eenvoudige handelingen  
Gezien het rookgaskanaal ingecementeerd is zal de cement voorzichtig losgekapt moeten worden rond de buis. Daarna de buis zonder breken verwijderen. In asbestbag plaatsen en naar containerpark brengen. Het dragen van beschermende kledij is verplicht.

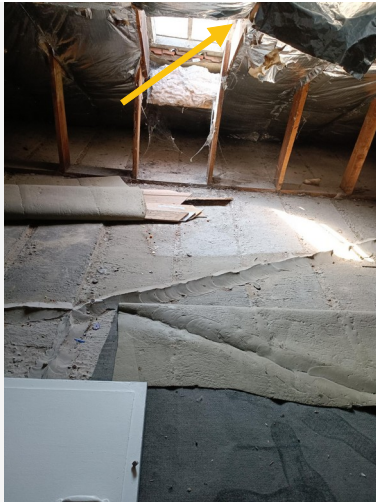
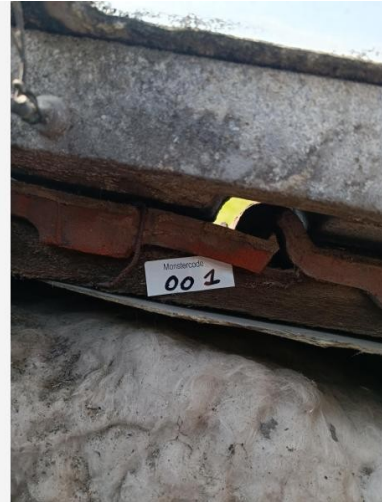
Eindbeoordeling materiaalrisico	Zeer laag materiaalrisico en/of zeer lage kans op vezelvrijgave
---------------------------------	---

Gebondenheid	Categorie 1: hechtgebonden in oorsprong
Asbestsoort (vezeltype)	Alleen chrysotiel
Asbestconcentratie	Laag (< 50%)
Afschermingsgraad van het gehele materiaal	Stootvaste afscherming of omkasting
Toestand van het materiaal	Onbeschadigd, niet verweerd

#	Type	Referentie	Resultaat
3.1	Puntmonster	001	Chrysotiel

Beschrijving	ONDERDAK IN ASBESTCEMENTPLATEN WONING
Omgeving	Binnen
Primaire drager	Schuin dak
Asbestmateriaal	Plaat, paneel, tablet - Type Menuiserite
Bindmiddel van asbestmateriaal	Cement
Gebondenheid op basis van bindmiddel	Hecht
Hoeveelheid (oppervlakte - dikte - aantal)	<ul style="list-style-type: none"> <li>75,00 m<sup>2</sup> - 0,20 cm - 1 stuk</li> </ul>

Zorgvuldig beheren

- Zorg voor een veilig beheer. Vermijd het beschadigen van het asbestmateriaal. Controleer de toestand jaarlijks op wijzigingen.

- Eenvoudige handelingen: mag via doe-het-zelf of door werknemer(s) met opleidingsattest eenvoudige handelingen  
Onderdakplaten kunnen niet eenvoudig verwijderd worden via de binnenzijde zonder die te breken (hermetische zone vereist), enkel via buiten (verwijderen dakpannen dus eenvoudige handeling door werknemers met attest).

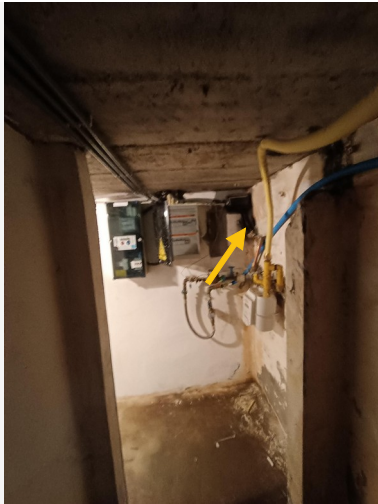
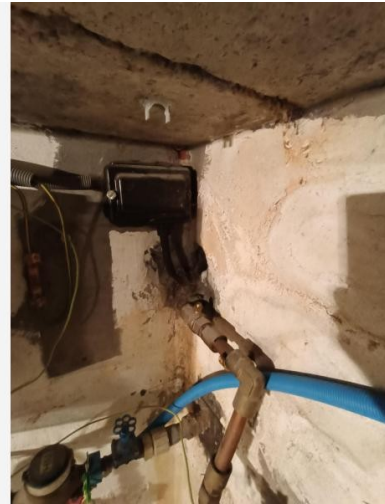
Eindbeoordeling materiaalisico	Laag materiaalisico en/of verlaagde kans op vezelvrijgave
--------------------------------	---

Gebondenheid	Categorie 1: hechtgebonden in oorsprong
Asbestsoort (vezeltype)	Crocidoliet aanwezig
Asbestconcentratie	Laag (< 50%)
Afschermingsgraad van het gehele materiaal	Geheel of deels (ook) vrij aan de binnenlucht
Toestand van het materiaal	Onbeschadigd, niet verweerd

Beschrijving	BAKELIET VERDEELDOOS
Omgeving	Binnen
Primaire drager	Communicatie en elektrische infrastructuur en uitrusting
Asbestmateriaal	Plaat, paneel, tablet - Type Bakeliet
Bindmiddel van asbestmateriaal	Kunststof of -hars
Gebondenheid op basis van bindmiddel	Hecht
Hoeveelheid (oppervlakte - dikte - aantal)	• 1,00 m <sup>2</sup> - 0,30 cm - 1 stuk
Totaal volume	0,003 m <sup>3</sup>
Eenvoudig bereikbaar	Ja
Bevestigingswijze	• Geschroefd
Identificatiemethode	Vaststelling zonder monsternamen

Zorgvuldig beheren

- Zorg voor een veilig beheer. Vermijd het beschadigen van het asbestmateriaal. Controleer de toestand jaarlijks op wijzigingen.

- Eenvoudige handelingen: mag via doe-het-zelf of door werknemer(s) met opleidingsattest eenvoudige handelingen  
De asbest toepassing is zeer hecht gebonden. Het verwijderen kan zonder het materiaal te beschadigen, op die manier is het risico op contaminatie uiterst beperkt. Het afval moet op een correcte manier worden afgevoerd.

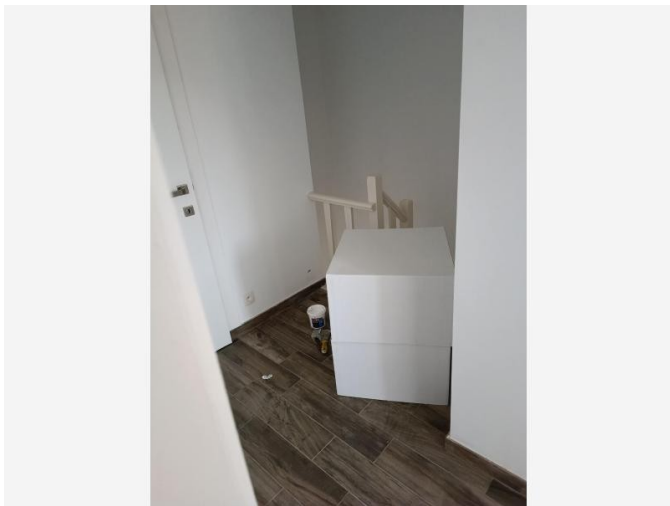
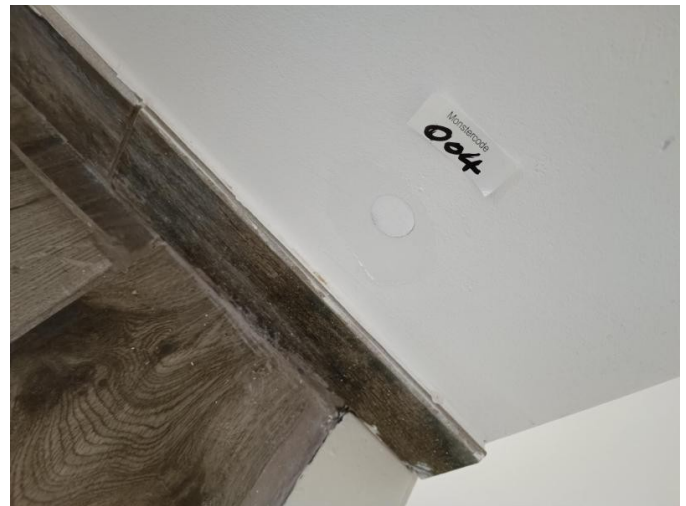
Geen asbest

#	Type	Referentie	Resultaat
5.1	Mengmonster	004	Geen asbest

Beschrijving	PLEISTERWERK MUUR
Omgeving	Binnen
Primaire drager	Binnenwand

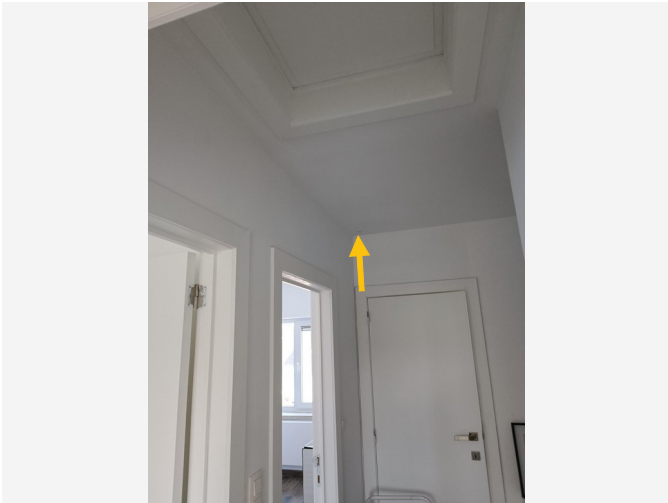
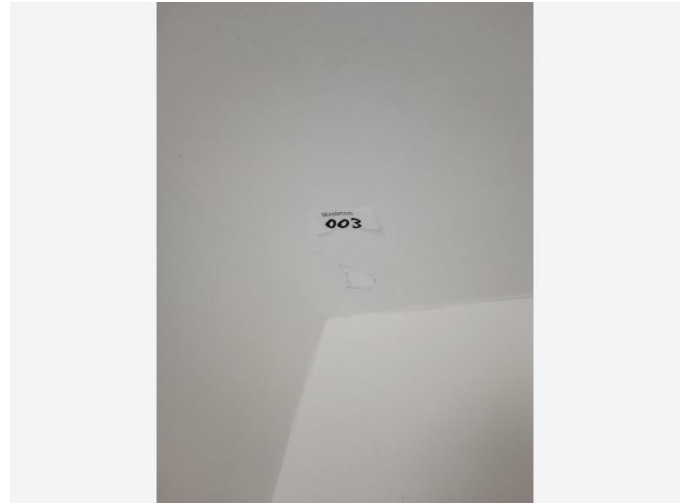
## Fiche 6: PLEISTERWERK PLAFOND

Geen asbest

#	Type	Referentie	Resultaat
6.1	Mengmonster	003	Geen asbest

Beschrijving	PLEISTERWERK PLAFOND
Omgeving	Binnen
Primaire drager	Plafond

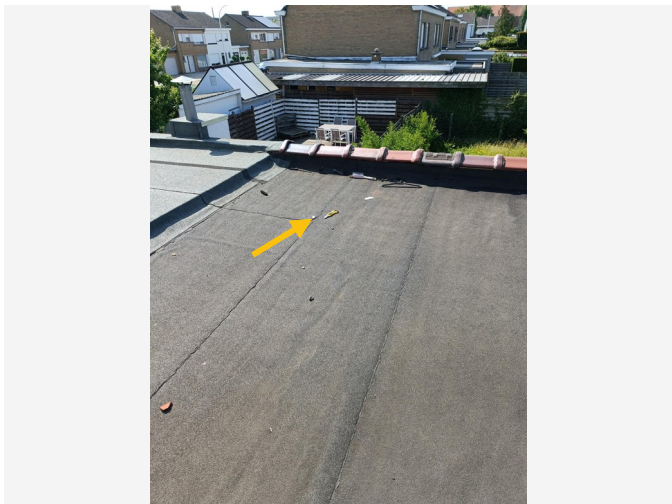
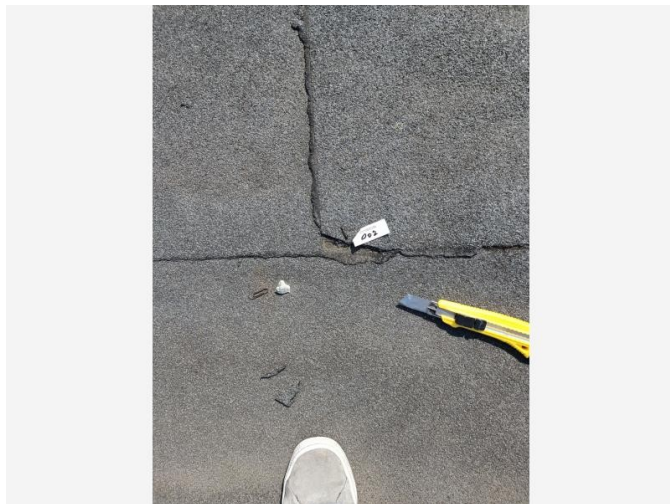
Geen asbest

#	Type	Referentie	Resultaat
7.1	Puntmonster	002	Geen asbest

Beschrijving	ROOFING OP PLAT DAK BERGING
Omgeving	Buiten
Primaire drager	Plat dak
Bindmiddel van materiaal	Bitumen (roofing, teer, asfalt)
