Asbestinventarisatetest

Raymond Hernalsteenstraat 68, 1970 Wezembeek-Oppem

Attestnummer : 20240710-000454.000

Uitgegeven op : 10.07.2024

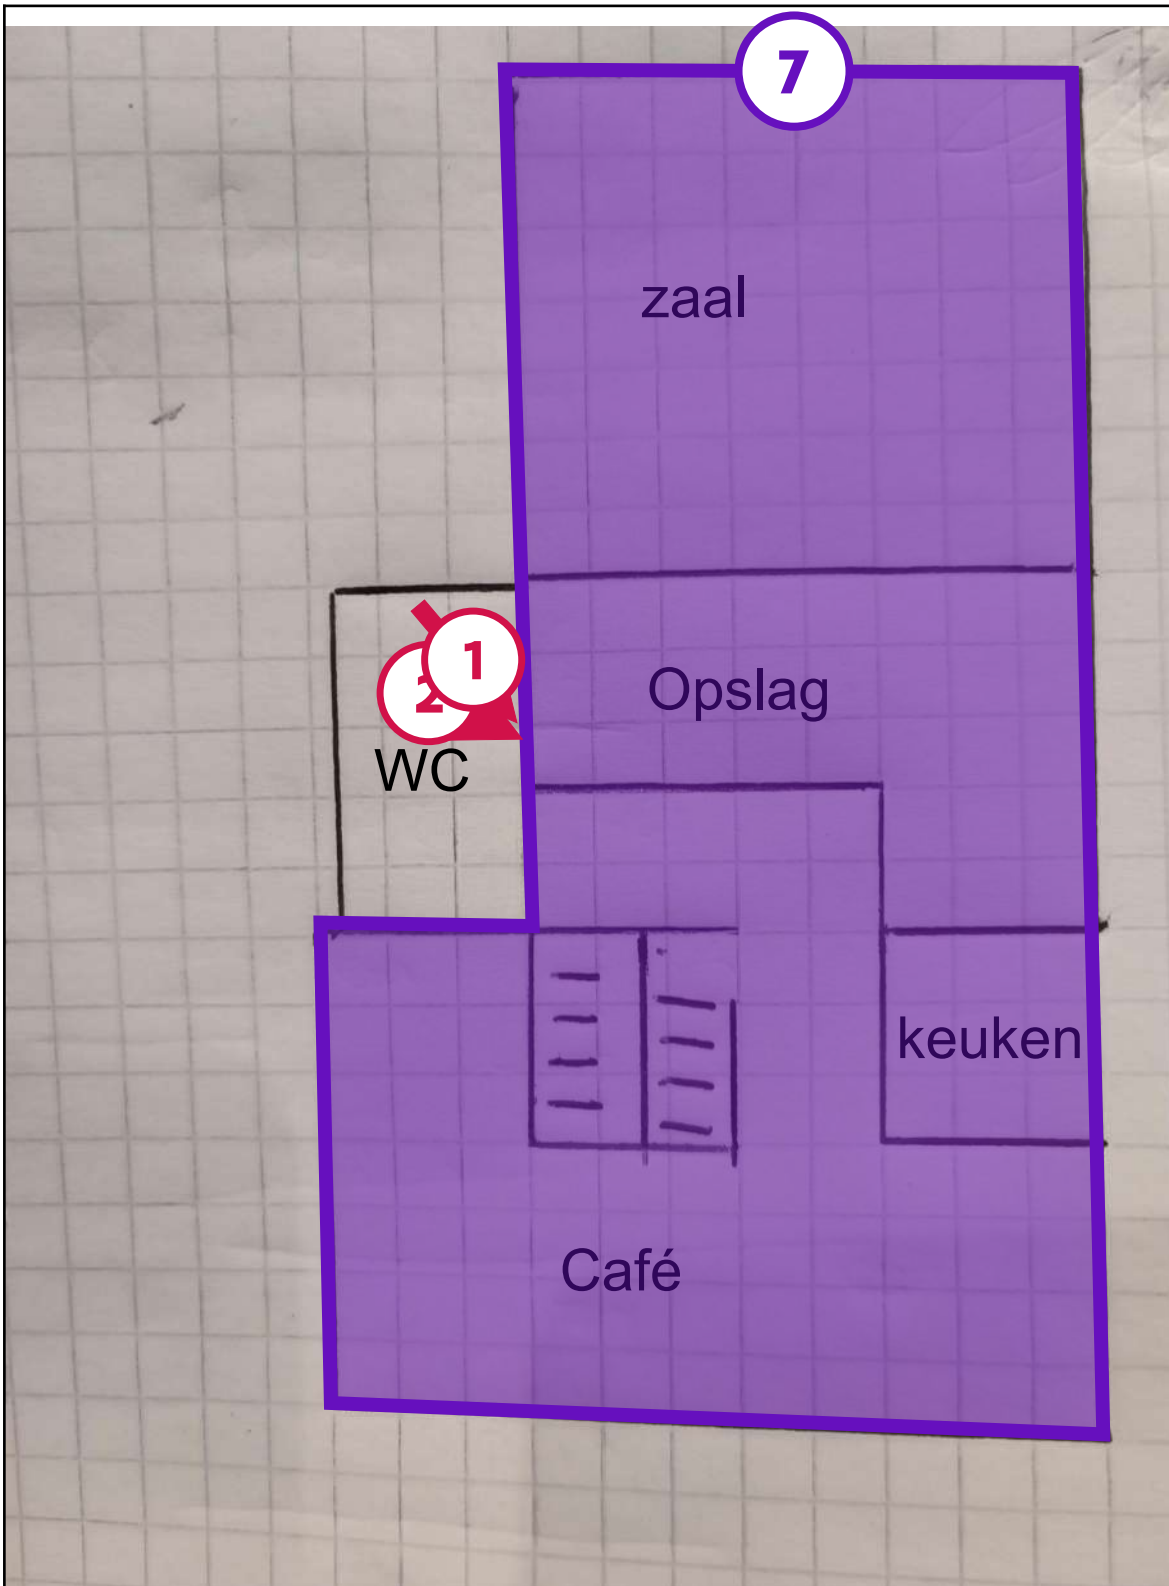
Plan 1.2: Gelijkvloers

1. schouwhoed	Asbestmateriaal	Dringend verwijderen
2. Schouwbus	Asbestmateriaal	Dringend verwijderen
7. Pleister plafond	Advies	-

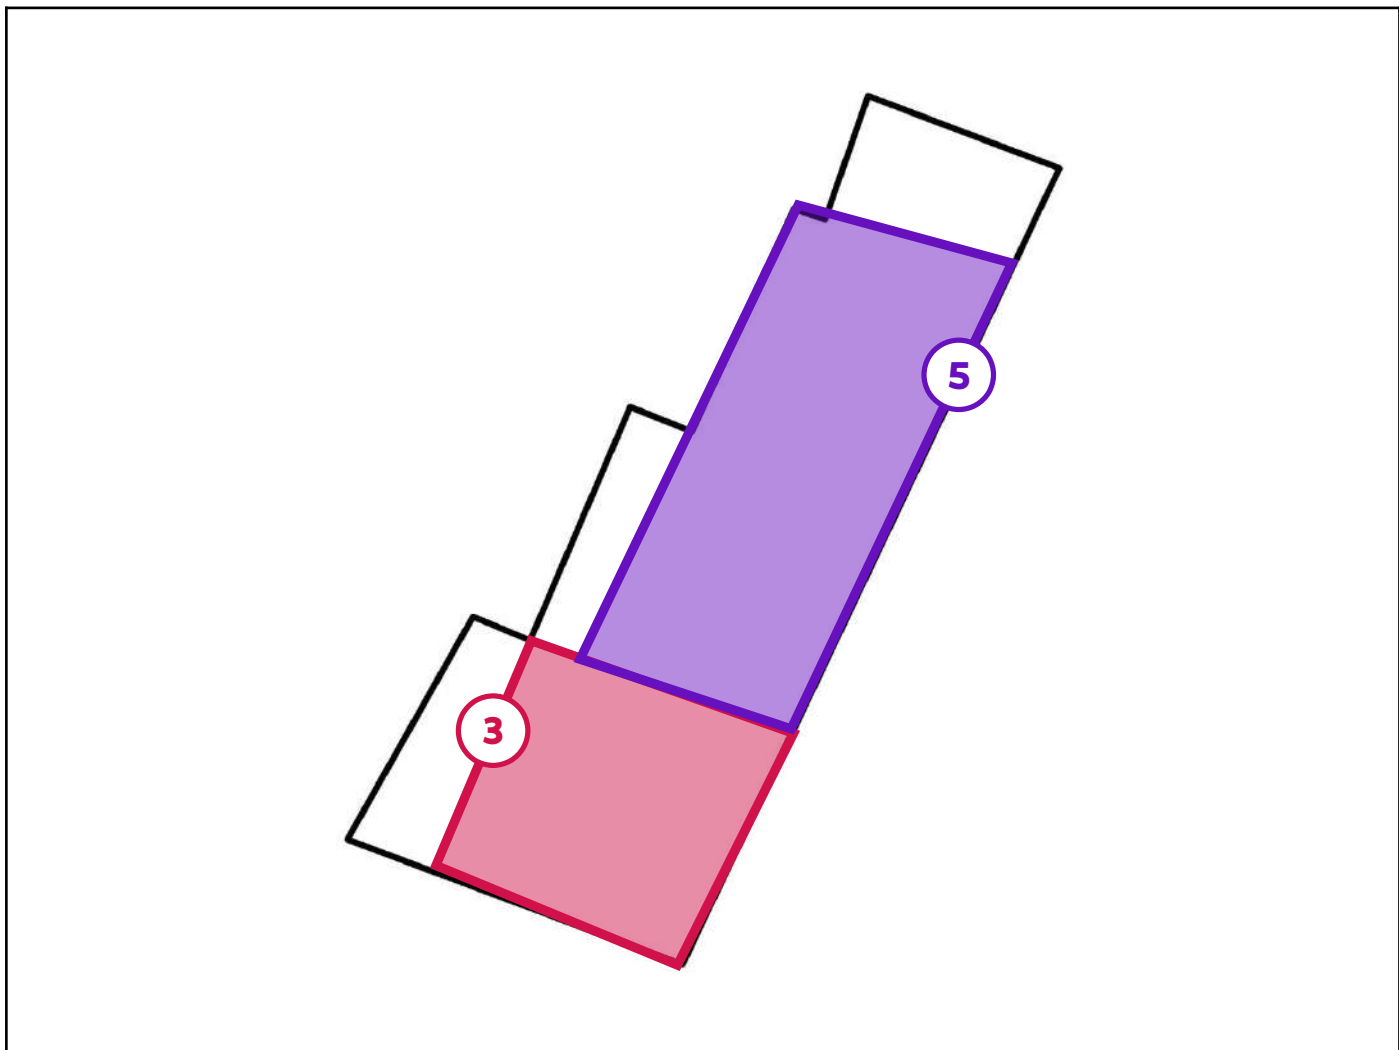
Plan 1.7: Woning plan

Beschrijving	Type	Actie
3. Leien dak	Asbestmateriaal	Dringend verwijderen
5. Onderdak achterbouw	Beperking	-

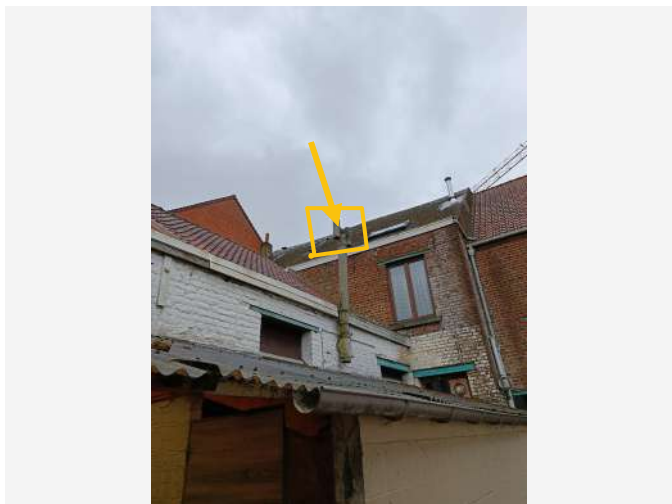
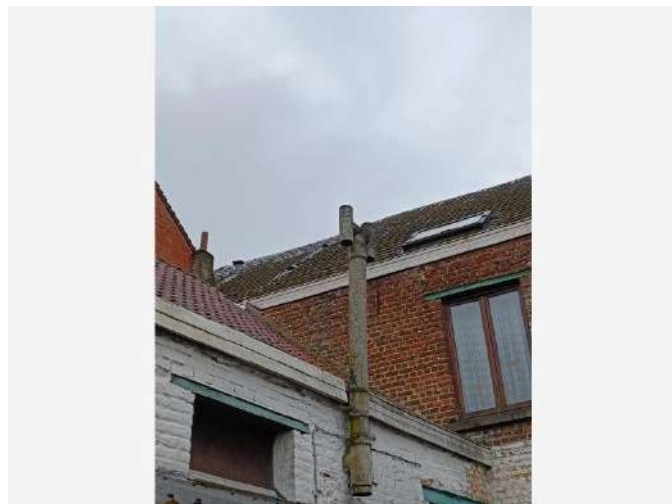
Zone 1: Woning

- Plan 1.2: Gelijkvloers

Eindbeoordeling materiaalrisico	Hoog materiaalrisico en/of hoge kans op vezelvrijgave
---------------------------------	---

Gebondenheid	Categorie 1: hechtgebonden in oorsprong
Asbestsoort (vezeltype)	Crocidoliet aanwezig
Asbestconcentratie	Laag (< 50%)
Afschermingsgraad van het gehele materiaal	Geheel of deels (ook) vrij aan binnenluchtstromen
Toestand van het materiaal	Matig beschadigd, matig verweerd

Beschrijving	schouwhoed
Omgeving	Buiten
Primaire drager	HVAC infrastructuur en uitrusting
Asbestmateriaal	Schouwhoed, ventilatiekap (anti-windval)
Bindmiddel van asbestmateriaal	Cement
Gebondenheid op basis van bindmiddel	Hecht
Hoeveelheid (gewicht - aantal)	<ul style="list-style-type: none">• 5,00 kg - 1 stuk
Totaal gewicht	5,00 kg
Eenvoudig bereikbaar	Ja
Bevestigingswijze	<ul style="list-style-type: none">• Geklemd
Identificatiemethode	Vaststelling zonder monstername
Destructieve handeling voor identificatie	Nee
Opmerking	De vermelde oppervlaktes, diktes, gewichten en volumes betreffen een beredeneerde schatting. Er worden geen rechten verleend aan deze oppervlaktes/diktes/volumes.

Dringend verwijderen

- Zorg voor een veilig beheer. Vermijd het beschadigen van het asbestmateriaal. Controleer de toestand jaarlijks op wijzigingen.

- Eenvoudige handelingen: mag via doe-het-zelf of door werknemer(s) met opleidingsattest eenvoudige handelingen
De schouwhoed kan voorzichtig losgemaakt worden , extra bevochtigen om stof te voorkomen + dragen van de nodige beschermingsmiddelen (mondmasker ffp3, handschoenen,tyvec) Bij de gemeente/containerpark afsluitzakken halen om dubbel in te pakken en af te voeren naar het containerpark als hechtgebonden asbestafval.

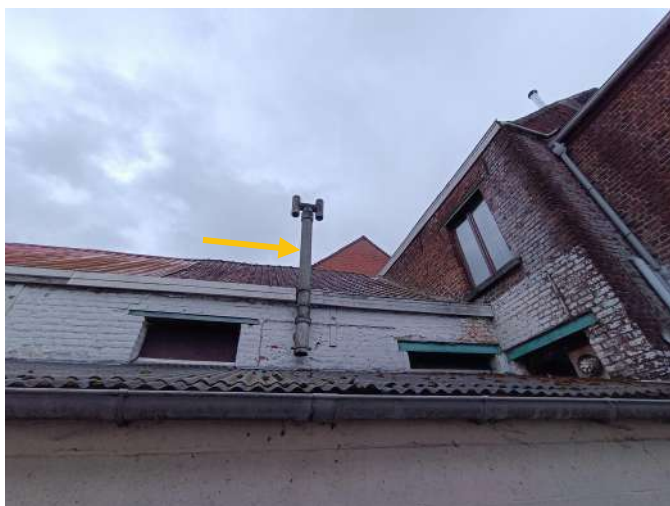
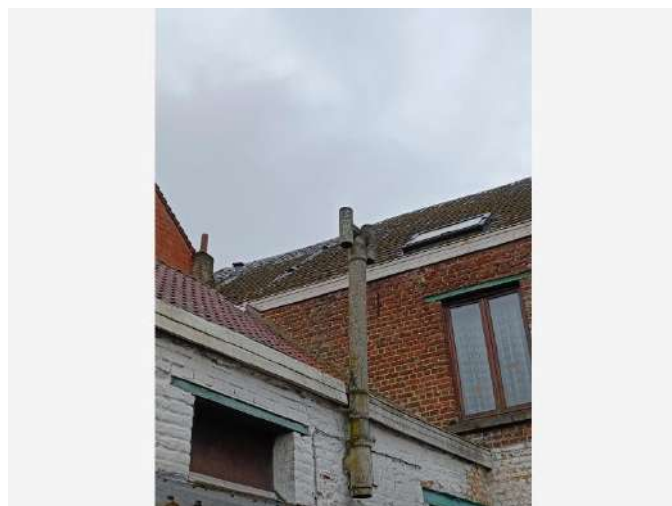
Zone 1: Woning

- Plan 1.2: Gelijkvloers

Eindbeoordeling materiaalrisico	Hoog materiaalrisico en/of hoge kans op vezelvrijgave
---------------------------------	---

Gebondenheid	Categorie 1: hechtgebonden in oorsprong
Asbestsoort (vezeltype)	Crocidoliet aanwezig
Asbestconcentratie	Laag (< 50%)
Afschermingsgraad van het gehele materiaal	Geheel of deels (ook) vrij aan binnenluchtstromen
Toestand van het materiaal	Matig beschadigd, matig verweerd

Beschrijving	Schouwbus
Omgeving	Buiten
Primaire drager	HVAC infrastructuur en uitrusting
Asbestmateriaal	Rookgaskanaal
Bindmiddel van asbestmateriaal	Cement
Gebondenheid op basis van bindmiddel	Hecht
Hoeveelheid (lengte - omtrek - dikte - aantal)	<ul style="list-style-type: none">• 2,00 m - 70,00 cm - 1,00 cm - 1 stuk
Totaal volume	0,014 m ³
Eenvoudig bereikbaar	Ja
Bevestigingswijze	<ul style="list-style-type: none">• Verlijmd, ingegoten, versmeerd
Identificatiemethode	Vaststelling zonder monsternamen
Destructieve handeling voor identificatie	Nee
Opmerking	De vermelde oppervlaktes, diktes en volumes betreffen een beredeneerde schatting. Er worden geen rechten verleend aan deze oppervlaktes/diktes/volumes.

Dringend verwijderen

- Zorg voor een veilig beheer. Vermijd het beschadigen van het asbestmateriaal. Controleer de toestand jaarlijks op wijzigingen.

- Eenvoudige handelingen: mag via doe-het-zelf of door werknemer(s) met opleidingsattest eenvoudige handelingen
De buis kan voorzichtig losgebeiteld worden , extra bevochtigen om stof te voorkomen + dragen van de nodige beschermingsmiddelen (mondmasker ffp3, handschoenen,tyvec) Bij de gemeente/containerpark afsluitzakken halen om dubbel in te pakken en af te voeren naar het containerpark als hechtgebonden asbestafval.

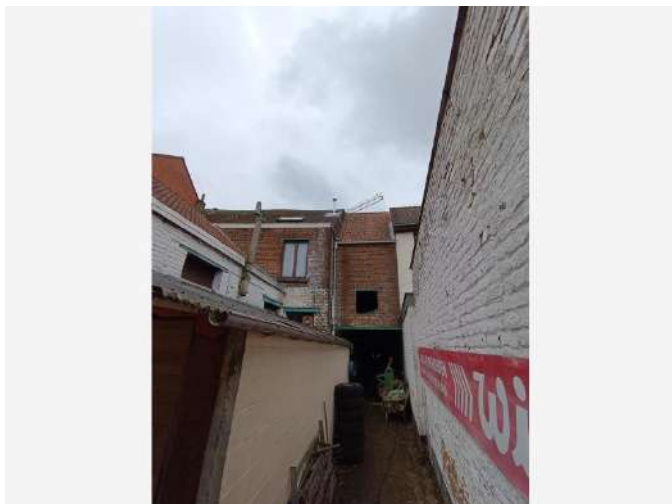
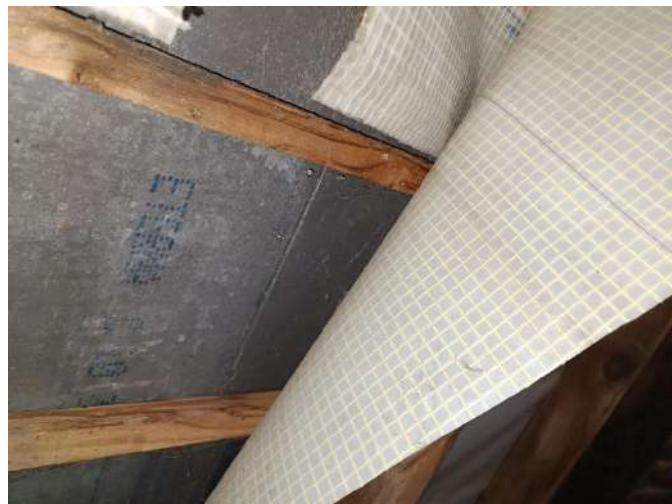
- Plan 1.7: Woning plan

Reinigen/afschuren/ontmossen leien (leien mogen op geen enkele manier gereinigd of afgeschuurd worden. Totaalverbod sinds 27 april 2019)

Sinds 27 april 2019 is het verboden om zonnepanelen, een overzet dak of andere constructies (zoals reclamepanelen) te plaatsen op asbestcementen dak- of gevelbekleding. Ook in het geval van een asbesthoudend onderdak is dit niet mogelijk.

Eindbeoordeling materiaalrisico	Hoog materiaalrisico en/of hoge kans op vezelvrijgave
---------------------------------	---

Gebondenheid	Categorie 1: hechtgebonden in oorsprong
Asbestsoort (vezeltype)	Crocidoliet aanwezig
Asbestconcentratie	Laag (< 50%)
Afschermingsgraad van het gehele materiaal	Geheel of deels (ook) vrij aan de binnenlucht
Toestand van het materiaal	Matig beschadigd, matig verweerd

Beschrijving	Leien dak
Omgeving	Grenst aan binnen- en buitenlucht
Primaire drager	Schuin dak
Asbestmateriaal	Dak- en gevelbekleding - Lei, shingle
Bindmiddel van asbestmateriaal	Cement
Gebondenheid op basis van bindmiddel	Hecht
Hoeveelheid (oppervlakte - aantal)	<ul style="list-style-type: none">• 145,00 m² - 1 stuk
Totale oppervlakte	145,00 m ²
Eenvoudig bereikbaar	Ja
Bevestigingswijze	<ul style="list-style-type: none">• Genageld, geniet
Identificatiemethode	Vaststelling zonder monsternamen
Destructieve handeling voor identificatie	Nee
Opmerking	De leien zijn visueel en volgens expertise als asbestverdacht beschouwd. De vermelde oppervlaktes, diktes en volumes betreffen een beredeneerde schatting. Er worden geen rechten verleend aan deze oppervlaktes/diktes/volumes.

Dringend verwijderen

- Zorg voor een veilig beheer. Vermijd het beschadigen van het asbestmateriaal. Controleer de toestand jaarlijks op wijzigingen.
- Hemelwater dat afspoelt van asbestcement daken of gevels kan asbestdeeltjes bevatten. Gebruik het enkel voor gesloten circuits (bv. spoelen toiletten). Reinig na het vervangen van het dak of de gevel de dakgoten en regenwaterput of -ton om asbesthoudend sediment of slib te verwijderen

- Eenvoudige handelingen: mag via doe-het-zelf of door werknemer(s) met opleidingsattest eenvoudige handelingen
Dragen van de nodige beschermingsmiddelen (mondmasker ffp3, handschoenen, tyvec). Indien mogelijk de ondervloer afdekken, leien voorzichtig verwijderen, extra fixeren, niet breken, niet gooien, onmiddellijk verpakken of voorzichtig in container met asbest bag plaatsen.

Gebruik geen stortkokers.

Indien leien in slechte staat zijn en kans bestaat op breken: Eenvoudige handeling opgeleid personeel, alle werknemer(s) moeten wel beschikken over een opleidingsattest eenvoudige handelingen 8u

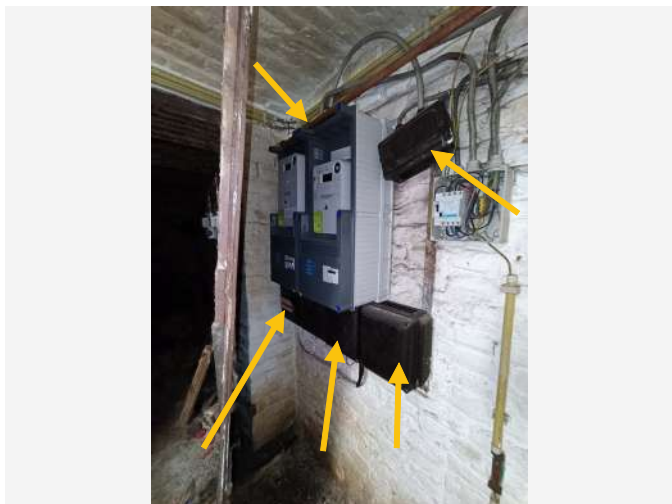
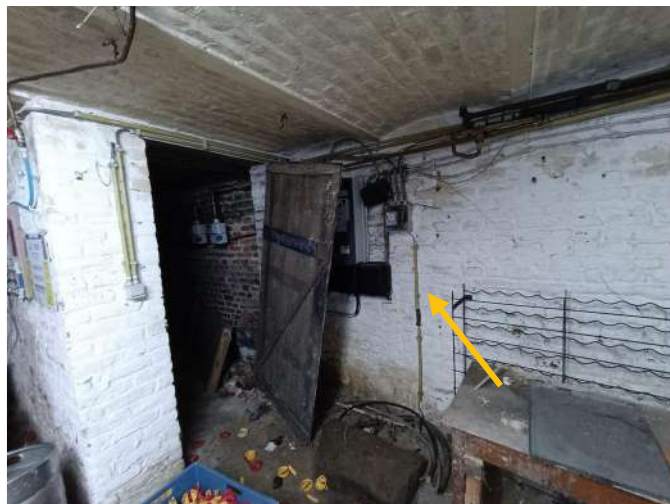
- Plan 1.1: Kelder
- Plan 1.4: Verdieping +1

Eindbeoordeling materiaalrisico	Laag materiaalrisico en/of verlaagde kans op vezelvrijgave
---------------------------------	--

Gebondenheid	Categorie 1: hechtgebonden in oorsprong
Asbestsoort (vezeltype)	Crocidoliet aanwezig
Asbestconcentratie	Laag (< 50%)
Afschermingsgraad van het gehele materiaal	Geheel of deels (ook) vrij aan de binnenlucht
Toestand van het materiaal	Onbeschadigd, niet verweerd

Beschrijving	Bakeliet
Omgeving	Binnen
Primaire drager	Communicatie en elektrische infrastructuur en uitrusting
Asbestmateriaal	Plaat, paneel, tablet - Type Bakeliet
Bindmiddel van asbestmateriaal	Kunststof of -hars
Gebondenheid op basis van bindmiddel	Hecht
Hoeveelheid (oppervlakte - dikte - aantal)	• 1,00 m ² - 1,00 cm - 1 stuk
Totaal volume	0,01 m ³
Eenvoudig bereikbaar	Ja
Bevestigingswijze	• Geschroefd
Identificatiemethode	Vaststelling zonder monsternamen
Destructieve handeling voor identificatie	Nee
Opmerking	<p>Het is moeilijk te bepalen of de bakeliettoepassingen in de woning ook effectief asbesthoudend zijn (het kan ook gaan om de asbestvrije variant).</p> <p>-Er werd geen monster genomen o.w.v. beschadiging aan een elektrisch gerelateerde toepassing, extra controle bij verwijdering van het verdacht materiaal.</p>

Zorgvuldig beheren

- Verwijder deze toepassing

- Eenvoudige handelingen: mag via doe-het-zelf of door werknemer(s) met opleidingsattest eenvoudige handelingen
Schakelaars, stopcontacten en andere gelijkaardige toepassingen kunnen eenvoudig losgeschroefd worden --> EH doe-het-zelf. Afgesloten of verzegelde kast --> EH opgeleid techniker personeel 8u basisopleiding asbest.

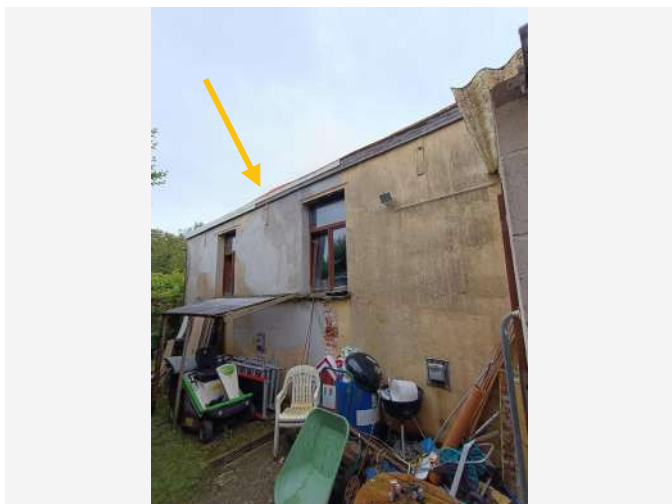
Situeringfoto

Tijdelijke beperking

Reden: Het te onderzoeken materiaal situeert zich hoger dan 3,50 m te rekenen vanaf een veilige ondergrond

Uitleg van de asbestdeskundige: Het dak is te hoog om een dakpan op te tillen. Bij werken kan een stelling geplaatst worden om veilig te inspecteren

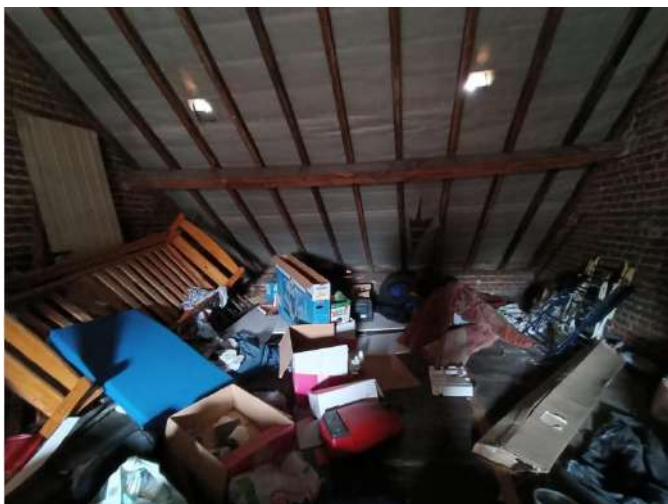
Vrije foto

Het onderdak is niet verdacht

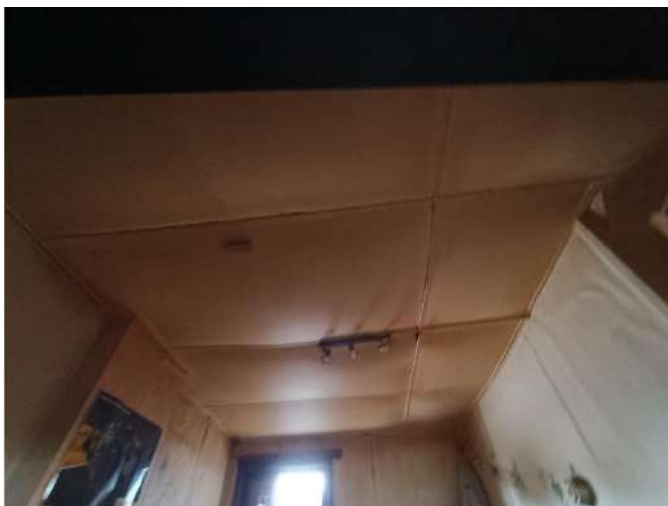
Vrije foto

Alle plafonds zijn afgewerkt met valse plafonds in plaatmateriaal. Het is niet duidelijk of er pleisterwerk aanwezig is achter deze valse plafonds, het is aangewezen om bijkomend onderzoek uit te voeren bij werken.

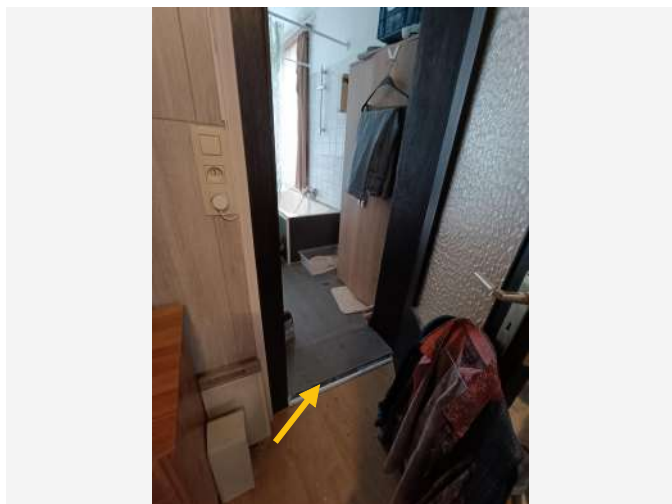
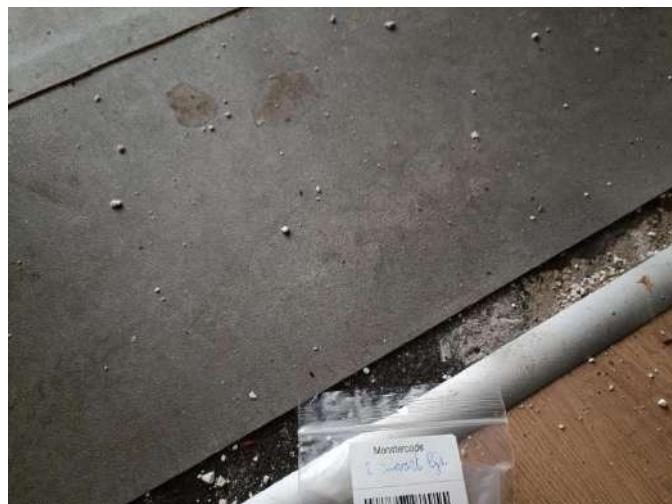
Fiche 8: Zwarte lijn

Geen asbest

#	Type	Referentie	Resultaat
8.1	Puntmonster	2	Geen asbest

Beschrijving	Zwarte lijm
Omgeving	Binnen
Primaire drager	Vloer
Bindmiddel van materiaal	Lijm
Gebondenheid op basis van bindmiddel	Hecht
Hoeveelheid (oppervlakte - dikte - aantal)	• 5,00 m ² - 0,20 mm - 1 stuk
Totaal volume	0,001 m ³
Identificatiemethode	Vaststelling met monstername
Destructieve handeling voor identificatie	Nee
Opmerking	<p>De vermelde oppervlaktes, diktes, gewichten en volumes betreffen een beredeneerde schatting. Er worden geen rechten verleend aan deze oppervlaktes/diktes/volumes.</p> <p>Andere vloeren dienen tijdens renovatiewerken ook gecontroleerd te worden.</p>

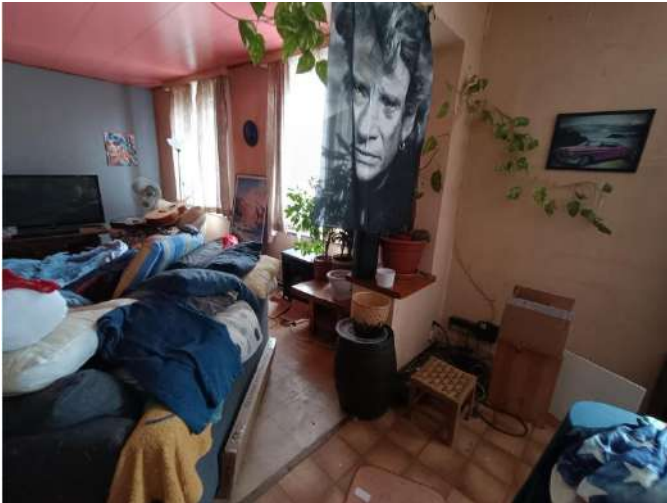
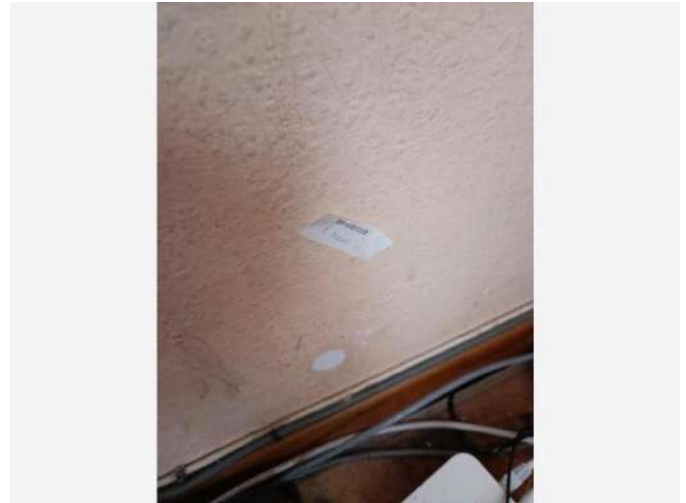
Fiche 9: Pleister muren

Geen asbest

#	Type	Referentie	Resultaat
9.1	Mengmonster	1	Geen asbest

Beschrijving	Pleister muren
Omgeving	Binnen
Primaire drager	Binnenwand
Bindmiddel van materiaal	Gips - kalk
Gebondenheid op basis van bindmiddel	Niet-hechtgebonden
Hoeveelheid (oppervlakte - dikte - aantal)	• 500,00 m ² - 1,00 cm - 1 stuk
Totaal volume	5,00 m ³
Identificatiemethode	Vaststelling met monstername
Destructieve handeling voor identificatie	Nee
Opmerking	<p>Volgens het inspectieprotocol is een monstername van het pleisterwerk verplicht om dit te identificeren als niet-asbesthoudend.</p> <p>Locatie staalnames: individuele ruimte: eetplaats en gang naast slaapkamer / natte ruimte: keuken gelijkvloers / stookplaats: geen stookplaats / traphal: naar zolder</p> <p>De vermelde oppervlaktes en volumes betreffen een beredeneerde schatting. Er worden geen rechten verleend aan deze oppervlaktes/volumes. De dikte is een schatting die voorkomt uit de monsterplaatsen en is daarom niet altijd representatief. Er bevinden zich enkele valse wanden. Het is niet duidelijk of er pleisterwerk aanwezig is achter deze valse wanden, het is aangewezen om bijkomend onderzoek uit te voeren bij werken.</p>
