Asbestinventarisatetest

Bosstraat 6, 3040 Huldenberg

Attestnummer : 20240703-000421.000

Uitgegeven op : 03.07.2024

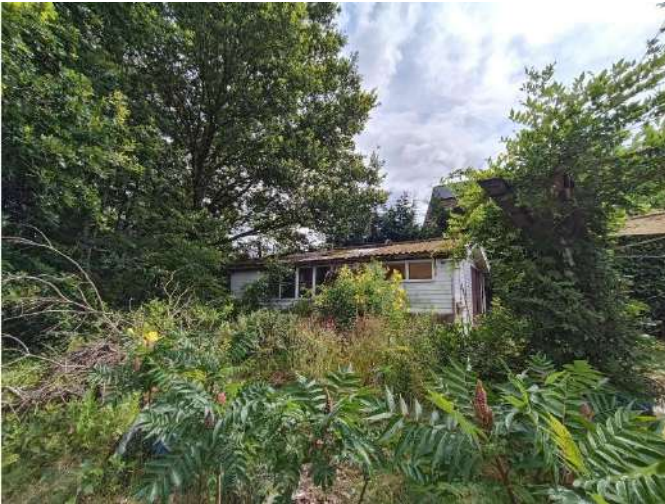
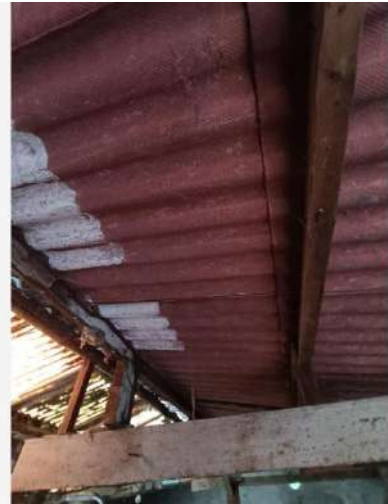
Het asbestmateriaal valt onder de mijlpaal van 2034.

Dringend verwijderen

Eindbeoordeling materiaalrisico	Hoog materiaalrisico en/of hoge kans op vezelvrijgave
---------------------------------	---

Gebondenheid	Categorie 1: hechtgebonden in oorsprong
Asbestsoort (vezeltype)	Crocidoliet aanwezig
Asbestconcentratie	Laag (< 50%)
Afschermingsgraad van het gehele materiaal	Geheel of deels (ook) vrij aan de binnenlucht
Toestand van het materiaal	Matig beschadigd, matig verweerd

Beschrijving	Golfplaten tuinhuis
Omgeving	Grenst aan binnen- en buitenlucht
Primaire drager	Schuin dak
Asbestmateriaal	Dak- en gevelbekleding - Golfplaat
Bindmiddel van asbestmateriaal	Cement
Gebondenheid op basis van bindmiddel	Hecht
Hoeveelheid (oppervlakte - aantal)	<ul style="list-style-type: none">• 40,00 m² - 1 stuk
Totale oppervlakte	40,00 m ²
Eenvoudig bereikbaar	Ja
Bevestigingswijze	<ul style="list-style-type: none">• Geschroefd
Identificatiemethode	Vaststelling zonder monsternamen
Destructieve handeling voor identificatie	Nee
Opmerking	De golfplaten zijn visueel en volgens expertise als asbestverdacht beschouwd. De vermelde oppervlaktes, diktes en volumes betreffen een beredeneerde schatting. Er worden geen rechten verleend aan deze oppervlaktes/diktes/volumes.

- Zorg voor een veilig beheer. Vermijd het beschadigen van het asbestmateriaal. Controleer de toestand jaarlijks op wijzigingen.
- Hemelwater dat afspoelt van asbestcement daken of gevels kan asbestdeeltjes bevatten. Gebruik het enkel voor gesloten circuits (bv. spoelen toiletten). Reinig na het vervangen van het dak of de gevel de dakgoten en regenwaterput of -ton om asbesthoudend sediment of slib te verwijderen

- Eenvoudige handelingen: mag via doe-het-zelf of door werknemer(s) met opleidingsattest eenvoudige handelingen
Dragen van de nodige beschermingsmiddelen (mondmasker ffp3, handschoenen, tyvec). Indien mogelijk de ondervloer afdekken, golfplaten voorzichtig verwijderen, extra fixeren, niet breken, niet gooien, onmiddellijk verpakken of voorzichtig in container met asbest bag plaatsen. Indien golfplaten in slechte staat zijn en kans bestaat op breken: Eenvoudige handeling opgeleid personeel, alle werknemer(s) moeten wel beschikken over een opleidingsattest eenvoudige handelingen 8u

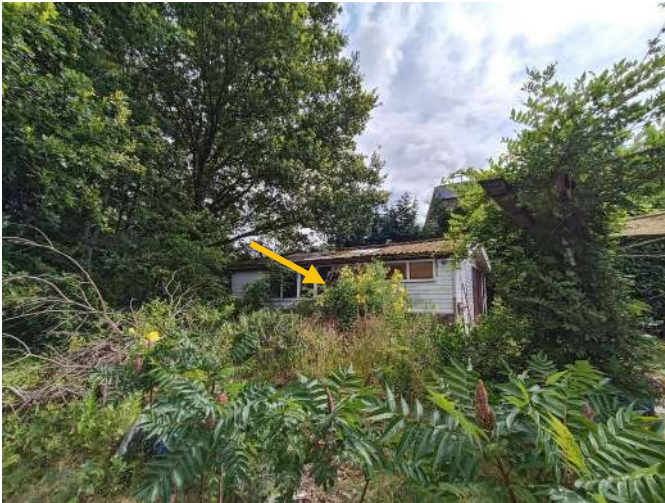
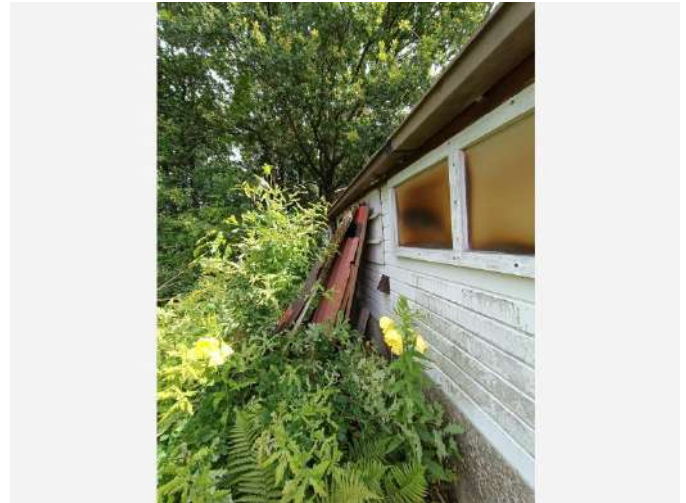
Het asbestmateriaal valt onder de mijlpaal van 2040.

Dringend verwijderen

Beschrijving	Golfplaten afval
Type afvalstof	Betreft stock-voorraad of gedemonteerde asbestmaterialen
Aanwezige resten	in en rond het tuinhuis
Omgeving	Buiten
Primaire drager	Bodem
Asbestmaterialen	<ul style="list-style-type: none">Dak- en gevelbekleding - Golfplaat
Bindmiddel van asbestmateriaal	Cement
Gebondenheid op basis van bindmiddel	Hecht
Hoeveelheid (gewicht - aantal)	<ul style="list-style-type: none">50,00 kg - 1 stuk
Totaal gewicht	50,00 kg
Eenvoudig bereikbaar	Ja
Identificatiemethode	Vaststelling zonder monsternamen
Opmerking	De golfplaten zijn visueel en volgens expertise als asbestverdacht beschouwd. De vermelde oppervlaktes, diktes en volumes betreffen een beredeneerde schatting. Er worden geen rechten verleend aan deze oppervlaktes/diktes/volumes.

- Scherm in afwachting van verwijdering het asbestafval af van luchtstromingen en verstoring: bijvoorbeeld door het te verpakken, te fixeren, af te dekken, signalisatie - afbakening aan te brengen,
- Verwijder het asbestafval.

- Eenvoudige handelingen: mag via doe-het-zelf of door werknemer(s) met opleidingsattest eenvoudige handelingen
Bij de gemeente of het plaatselijk containerpark kan je afsluitzakken opvragen om het afval dubbel te verpakken en het af te voeren als hechtgebonden materiaal naar het containerpark. Bescherm jezelf voldoende met de nodige PBM's (mondmasker FFP3, handschoenen, Tyvec, ...).

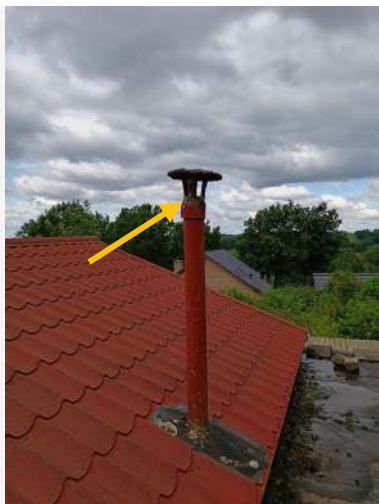
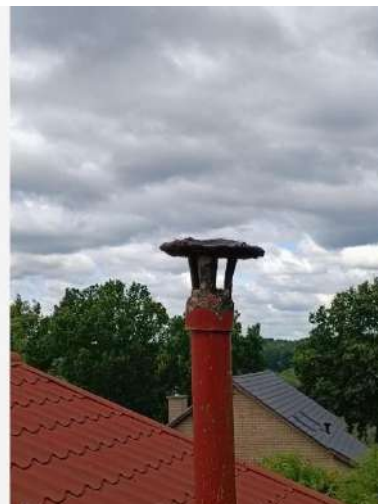
Het asbestmateriaal valt onder de mijlpaal van 2034.

Dringend verwijderen

Eindbeoordeling materiaalrisico	Hoog materiaalrisico en/of hoge kans op vezelvrijgave
---------------------------------	---

Gebondenheid	Categorie 1: hechtgebonden in oorsprong
Asbestsoort (vezeltype)	Crocidoliet aanwezig
Asbestconcentratie	Laag (< 50%)
Afschermingsgraad van het gehele materiaal	Geheel of deels (ook) vrij aan binnenluchtstromen
Toestand van het materiaal	Matig beschadigd, matig verweerd

Beschrijving	schouwhoed
Omgeving	Buiten
Primaire drager	HVAC infrastructuur en uitrusting
Asbestmateriaal	Schouwhoed, ventilatiekap (anti-windval)
Bindmiddel van asbestmateriaal	Cement
Gebondenheid op basis van bindmiddel	Hecht
Hoeveelheid (gewicht - aantal)	<ul style="list-style-type: none">• 5,00 kg - 1 stuk
Totaal gewicht	5,00 kg
Eenvoudig bereikbaar	Ja
Bevestigingswijze	<ul style="list-style-type: none">• Geklemd
Identificatiemethode	Vaststelling zonder monstername
Destructieve handeling voor identificatie	Nee
Opmerking	De vermelde oppervlaktes, diktes, gewichten en volumes betreffen een beredeneerde schatting. Er worden geen rechten verleend aan deze oppervlaktes/diktes/volumes.

- Zorg voor een veilig beheer. Vermijd het beschadigen van het asbestmateriaal. Controleer de toestand jaarlijks op wijzigingen.

- Eenvoudige handelingen: mag via doe-het-zelf of door werknemer(s) met opleidingsattest eenvoudige handelingen
De schouwhoed kan voorzichtig losgemaakt worden, extra bevochtigen om stof te voorkomen + dragen van de nodige beschermingsmiddelen (mondmasker ffp3, handschoenen, tyvec) Bij de gemeente/containerpark afsluitzakken halen om dubbel in te pakken en af te voeren naar het containerpark als hechtgebonden asbestafval.

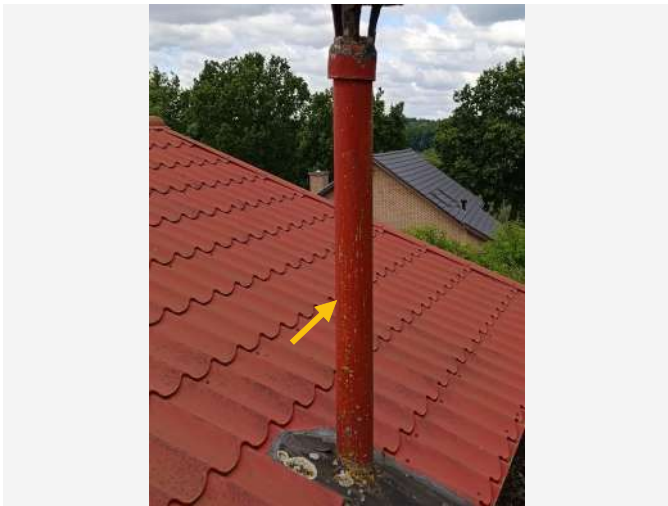
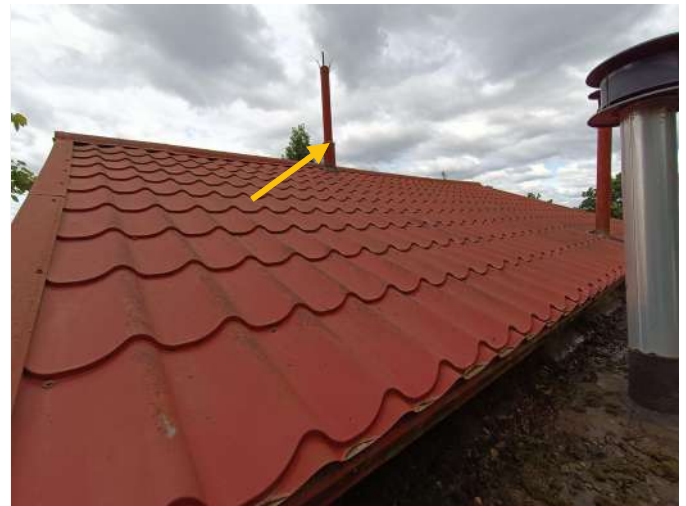
Het asbestmateriaal valt onder de mijlpaal van 2034.

Dringend verwijderen

Eindbeoordeling materiaalrisico	Hoog materiaalrisico en/of hoge kans op vezelvrijgave
---------------------------------	---

Gebondenheid	Categorie 1: hechtgebonden in oorsprong
Asbestsoort (vezeltype)	Crocidoliet aanwezig
Asbestconcentratie	Laag (< 50%)
Afschermingsgraad van het gehele materiaal	Geheel of deels (ook) vrij aan binnenluchtstromen
Toestand van het materiaal	Matig beschadigd, matig verweerd

Beschrijving	Schouwbus
Omgeving	Buiten
Primaire drager	HVAC infrastructuur en uitrusting
Asbestmateriaal	Rookgaskanaal
Bindmiddel van asbestmateriaal	Cement
Gebondenheid op basis van bindmiddel	Hecht
Hoeveelheid (lengte - omtrek - dikte - aantal)	<ul style="list-style-type: none">• 1,20 m - 50,00 cm - 1,00 cm - 2 stuks
Totaal volume	0,012 m ³
Eenvoudig bereikbaar	Ja
Bevestigingswijze	<ul style="list-style-type: none">• Geklemd
Identificatiemethode	Vaststelling zonder monsternamen
Destructieve handeling voor identificatie	Nee
Opmerking	De vermelde oppervlaktes, diktes, gewichten en volumes betreffen een beredeneerde schatting. Er worden geen rechten verleend aan deze oppervlaktes/diktes/volumes.

- Zorg voor een veilig beheer. Vermijd het beschadigen van het asbestmateriaal. Controleer de toestand jaarlijks op wijzigingen.

- Eenvoudige handelingen: mag via doe-het-zelf of door werknemer(s) met opleidingsattest eenvoudige handelingen
De buis kan voorzichtig losgebeiteld worden , extra bevochtigen om stof te voorkomen + dragen van de nodige beschermingsmiddelen (mondmasker ffp3, handschoenen,tyvec) Bij de gemeente/containerpark afsluitzakken halen om dubbel in te pakken en af te voeren naar het containerpark als hechtgebonden asbestafval.

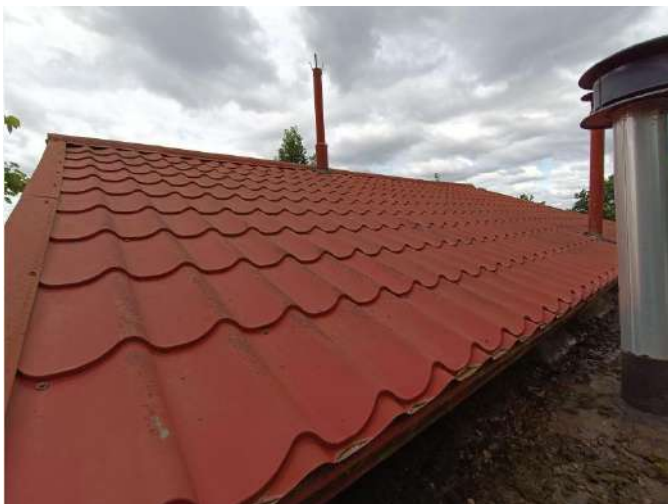
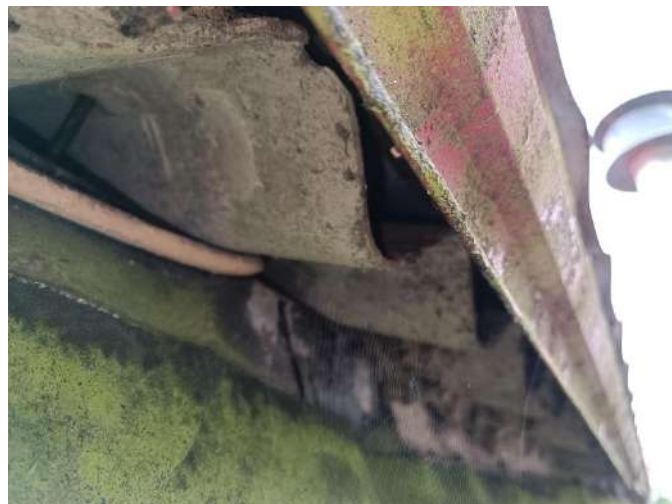
Het asbestmateriaal valt onder de mijlpaal van 2034.

Verwijderen

Eindbeoordeling materiaalrisico	Verhoogd materiaalrisico en/of verhoogde kans op vezelvrijgave
---------------------------------	--

Gebondenheid	Categorie 1: hechtgebonden in oorsprong
Asbestsoort (vezeltype)	Crocidoliet aanwezig
Asbestconcentratie	Laag (< 50%)
Afschermingsgraad van het gehele materiaal	Geheel of deels vrij aan de buitenlucht
Toestand van het materiaal	Matig beschadigd, matig verweerd

Beschrijving	Golfplaten onder overzetdak
Omgeving	Buiten
Primaire drager	Schuin dak
Asbestmateriaal	Dak- en gevelbekleding - Golfplaat
Bindmiddel van asbestmateriaal	Cement
Gebondenheid op basis van bindmiddel	Hecht
Hoeveelheid (oppervlakte - aantal)	<ul style="list-style-type: none">• 80,00 m² - 1 stuk
Totale oppervlakte	80,00 m ²
Eenvoudig bereikbaar	Nee <ul style="list-style-type: none">• Het asbestmateriaal is bedekt (uitgezonderd laag verf, coating, behang, kunststof, textiel) en het wegnemen van het bedekkende materiaal kan niet zonder het bedekkende materiaal te beschadigen.
Bevestigingswijze	<ul style="list-style-type: none">• Geschroefd
Identificatiemethode	Vaststelling zonder monstername
Destructieve handeling voor identificatie	Nee
Opmerking	<p>Er werd een staal genomen aan een uitstekend stuk waardoor de waterdichtheid van de dakbedekking niet in het gedrang komt.</p> <p>De vermelde oppervlaktes, diktes en volumes betreffen een beredeneerde schatting. Er worden geen rechten verleend aan deze oppervlaktes/diktes/volumes.</p>

- Zorg voor een veilig beheer. Vermijd het beschadigen van het asbestmateriaal. Controleer de toestand jaarlijks op wijzigingen.
- Zorg voor een veilig beheer en verwijder dit asbestmateriaal wanneer het bij werken eenvoudig bereikbaar wordt. Controleer de toestand jaarlijks op wijzigingen.

- Eenvoudige handelingen: mag via doe-het-zelf of door werknemer(s) met opleidingsattest eenvoudige handelingen
Dragen van de nodige beschermingsmiddelen (mondmasker ffp3, handschoenen, tyvec). Indien mogelijk de ondervloer afdekken, golfplaten voorzichtig verwijderen, extra fixeren, niet breken, niet gooien, onmiddellijk verpakken of voorzichtig in container met asbest bag plaatsen. Indien golfplaten in slechte staat zijn en kans bestaat op breken: Eenvoudige handeling opgeleid personeel, alle werknemer(s) moeten wel beschikken over een opleidingsattest eenvoudige handelingen 8u

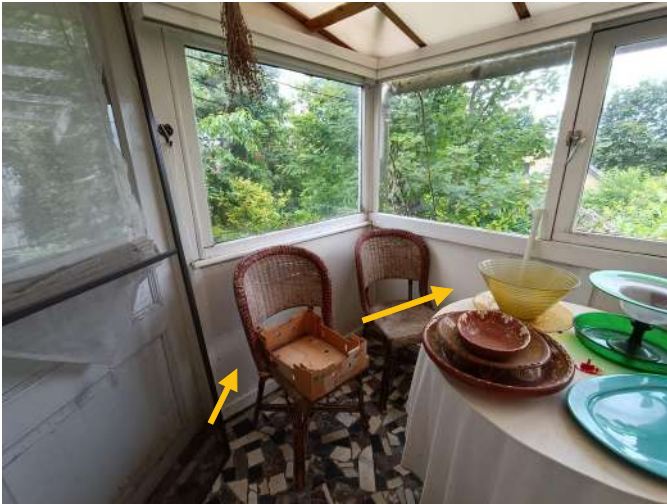
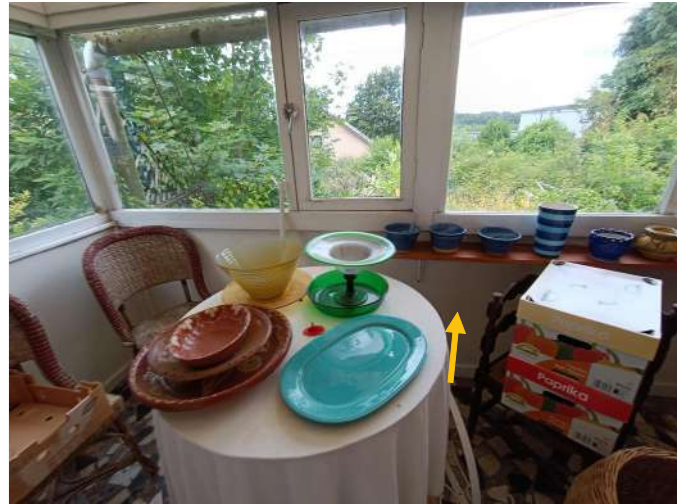
Het asbestmateriaal valt onder de mijlpaal van 2040.

Verwijderen

Eindbeoordeling materiaalrisico	Verhoogd materiaalrisico en/of verhoogde kans op vezelvrijgave
---------------------------------	--

Gebondenheid	Categorie 1: hechtgebonden in oorsprong
Asbestsoort (vezeltype)	Crocidoliet aanwezig
Asbestconcentratie	Laag (< 50%)
Afschermingsgraad van het gehele materiaal	Geheel of deels (ook) vrij aan de binnenlucht
Toestand van het materiaal	Licht beschadigd, licht verweerd. Intact materiaal type Pical – asbestboard of categorie III 'gebondenheid'

Beschrijving	Platen veranda
Omgeving	Binnen
Primaire drager	Binnenwand
Asbestmateriaal	Plaat, paneel, tablet - Geëmailleerd, type Glasal
Bindmiddel van asbestmateriaal	Cement
Gebondenheid op basis van bindmiddel	Hecht
Hoeveelheid (oppervlakte - dikte - aantal)	<ul style="list-style-type: none">• 20,00 m² - 0,50 cm - 1 stuk
Totaal volume	0,10 m ³
Eenvoudig bereikbaar	Ja
Bevestigingswijze	<ul style="list-style-type: none">• Genageld, geniet
Identificatiemethode	Vaststelling zonder monstername
Destructieve handeling voor identificatie	Nee
Opmerking	De vermelde oppervlaktes en volumes betreffen een berekeneerde schatting. Er worden geen rechten verleend aan deze oppervlaktes/volumes.

- Zorg voor een veilig beheer. Vermijd het beschadigen van het asbestmateriaal. Controleer de toestand jaarlijks op wijzigingen.

- Eenvoudige handelingen: mag via doe-het-zelf of door werknemer(s) met opleidingsattest eenvoudige handelingen indien de platen eenvoudig te verwijderen zijn zonder kans op breken kan dit via doe-het-zelf of door werknemer(s) met opleidingsattest eenvoudige handelingen; Dek de vloer af met plastic folie . dragen van de nodige beschermingsmiddelen (mondmasker ffp3, handschoenen,tyvec) Fixeer het plaatmateriaal , de asbesthoudende platen één voor één en in hun geheel verwijderen. Niet gooien, niet breken. Reinig nadien de draagstructuur met vochtige doeken (+stofzuiger met absoluut filter kan niet gehuurd worden dus voor een particulier niet mogelijk .) Alle werknemer(s) moeten wel beschikken over een opleidingsattest eenvoudige handelingen 8u.

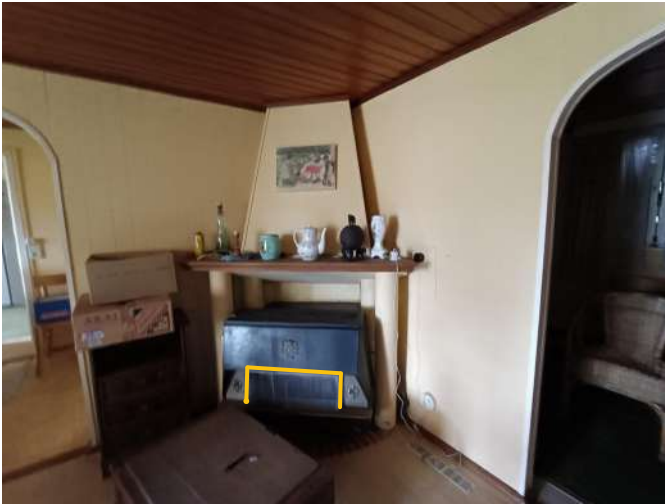
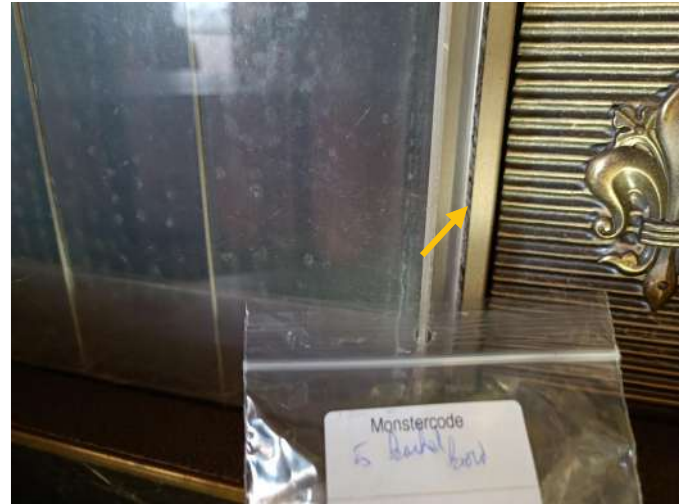
Het asbestmateriaal valt onder de mijlpaal van 2034.

Verwijderen

Eindbeoordeling materiaalrisico	Verhoogd materiaalrisico en/of verhoogde kans op vezelvrijgave
---------------------------------	--

Gebondenheid	Categorie 3: niet-hechtgebonden met weinig of geen matrix
Asbestsoort (vezeltype)	Alleen chrysotiel
Asbestconcentratie	Hoog ($\geq 50\%$)
Afschermingsgraad van het gehele materiaal	Geheel of deels (ook) vrij aan binnenluchtstromen
Toestand van het materiaal	Onbeschadigd, niet verweerd

#	Type	Referentie	Resultaat
7.1	Puntmonster	5	Chrysotiel

Beschrijving	Kachelkoord in living
Omgeving	Binnen
Primaire drager	Ruimteverwarming
Asbestmateriaal	Koord, lint, band, strip
Bindmiddel van asbestmateriaal	Weinig of geen bindmiddel (textiel, bevloeking, ...)
Gebondenheid op basis van bindmiddel	Niet-hechtgebonden
Hoeveelheid (lengte - omtrek - aantal)	<ul style="list-style-type: none">• 1,00 m - 1,00 cm - 1 stuk
Totale oppervlakte	0,01 m ²
Eenvoudig bereikbaar	Ja
Bevestigingswijze	<ul style="list-style-type: none">• Geklemd
Identificatiemethode	Vaststelling met monstername
Destructieve handeling voor identificatie	Nee

- Scherm in afwachting van verwijdering het asbestmateriaal af van luchtstromingen en verstoring: bijvoorbeeld door het te verpakken, te fixeren, af te dekken, signalisatie - afbakening aan te brengen, ...
- vervang de asbestkoord bij onderhoudswerken

- Eenvoudige handelingen: mag via doe-het-zelf of door werknemer(s) met opleidingsattest eenvoudige handelingen
Bij het verwijderen van asbestkoord komt relatief stof vrij , deze kan best verwijderd worden met extra fixatiemiddel , gebruik een ffp3 masker , wegwerphandschoenen en tyvek , verpak de koord in dubbel plasticzak (kan niet aangeboden worden op een containerpark , dit is losgebonden) , biedt het afval aan bij een erkend verwerkingsbedrijf

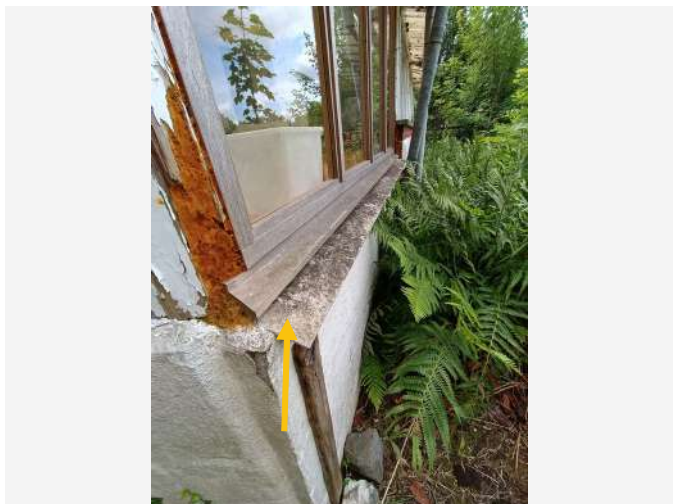
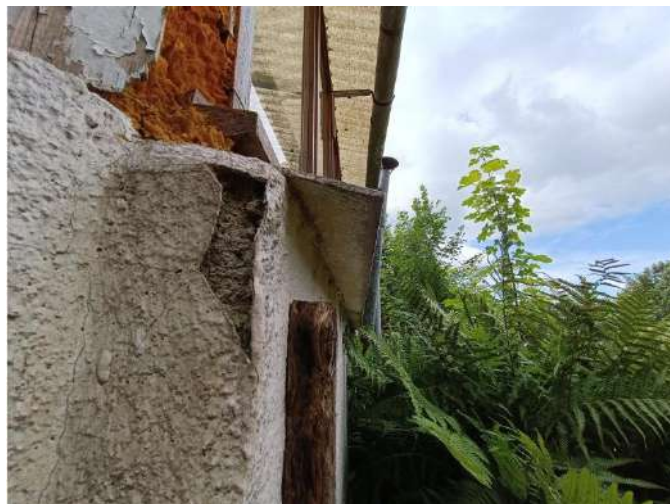
Het asbestmateriaal valt onder de mijlpaal van 2034.

Verwijderen

Eindbeoordeling materiaalrisico	Verhoogd materiaalrisico en/of verhoogde kans op vezelvrijgave
---------------------------------	--

Gebondenheid	Categorie 1: hechtgebonden in oorsprong
Asbestsoort (vezeltype)	Crocidoliet aanwezig
Asbestconcentratie	Laag (< 50%)
Afschermingsgraad van het gehele materiaal	Geheel of deels vrij aan de buitenlucht
Toestand van het materiaal	Matig beschadigd, matig verweerd

Beschrijving	Raamtabletten (platen) buiten aan veranda
Omgeving	Buiten
Primaire drager	Wandopening verticaal (raam, deur, ...)
Asbestmateriaal	Dak- en gevelbekleding - Plaat
Bindmiddel van asbestmateriaal	Cement
Gebondenheid op basis van bindmiddel	Hecht
Hoeveelheid (oppervlakte - dikte - aantal)	• 0,50 m ² - 1,00 cm - 1 stuk
Totaal volume	0,005 m ³
Eenvoudig bereikbaar	Ja
Bevestigingswijze	• Verlijmd, ingegoten, versmeerd
Identificatiemethode	Vaststelling zonder monsternamen
Destructieve handeling voor identificatie	Nee
Opmerking	De vermelde oppervlaktes en volumes betreffen een berekende schatting. Er worden geen rechten verleend aan deze oppervlaktes/volumes.

- Zorg voor een veilig beheer. Vermijd het beschadigen van het asbestmateriaal. Controleer de toestand jaarlijks op wijzigingen.

- Eenvoudige handelingen: mag via doe-het-zelf of door werknemer(s) met opleidingsattest eenvoudige handelingen
De platen kunnen voorzichtig losgebeiteld worden, extra bevochtigen om stof te voorkomen + dragen van de nodige beschermingsmiddelen (mondmasker ffp3, handschoenen, tyvec) verpakken in plastic folie en afvoeren naar het containerpark als hechtgebonden asbestafval.

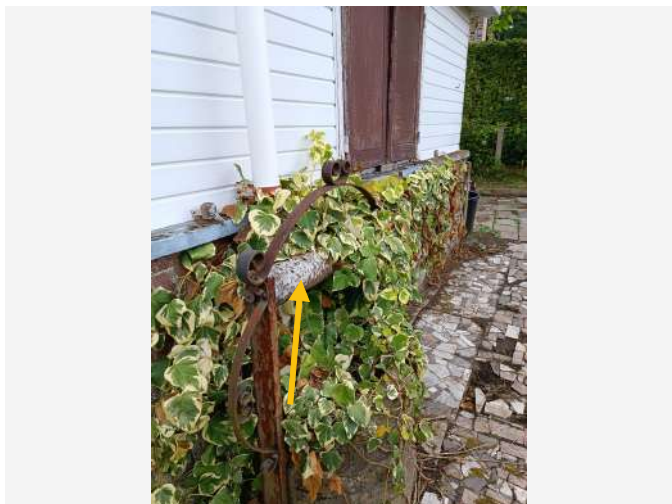
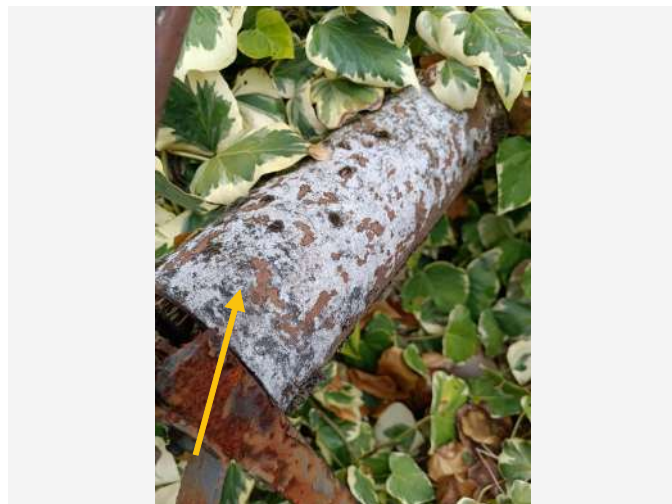
Het asbestmateriaal valt onder de mijlpaal van 2040.

Verwijderen

- Verwijder deze toepassing

- Eenvoudige handelingen: mag via doe-het-zelf of door werknemer(s) met opleidingsattest eenvoudige handelingen
Bij de gemeente of het plaatselijk containerpark kan je afsluitzakken opvragen om het afval dubbel te verpakken en het af te voeren als hechtgebonden materiaal naar het containerpark. Bescherm jezelf voldoende met de nodige PBM's (mondmasker FFP3, handschoenen, Tyvec, ...).

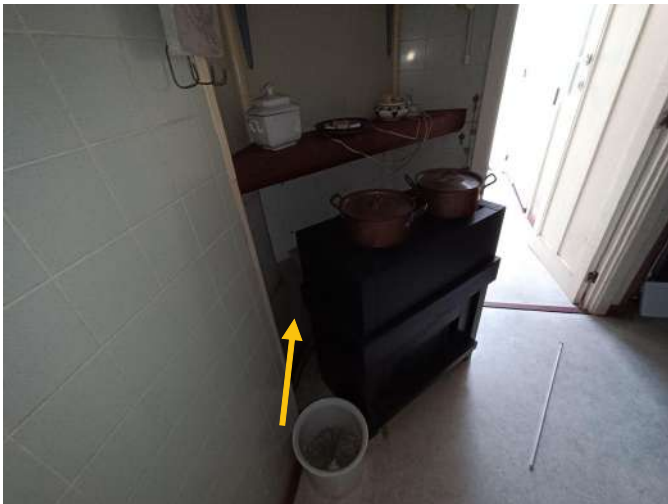
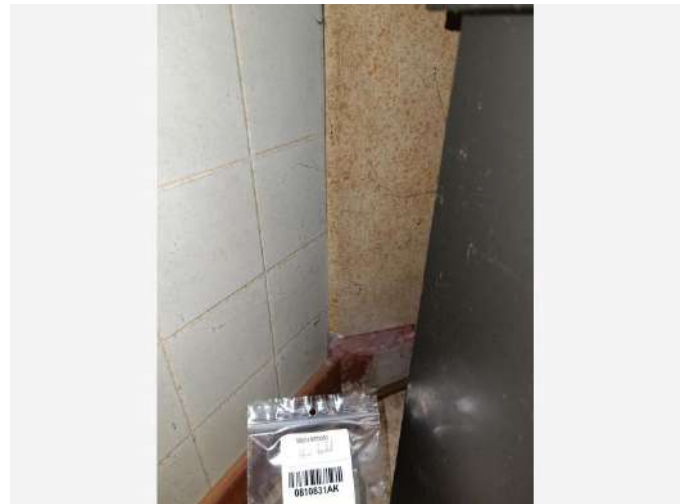
Beschrijving	Massal plaat
Omgeving	Binnen
Primaire drager	Communicatie en elektrische infrastructuur en uitrusting
Asbestmateriaal	Plaat, paneel, tablet - Type Massal
Bindmiddel van asbestmateriaal	Cement
Gebondenheid op basis van bindmiddel	Hecht
Hoeveelheid (oppervlakte - dikte - aantal)	<ul style="list-style-type: none">• 0,50 m² - 1,00 cm - 1 stuk
Totaal volume	0,005 m ³
Eenvoudig bereikbaar	Ja
Bevestigingswijze	<ul style="list-style-type: none">• Geschroefd
Identificatiemethode	Vaststelling zonder monstername
Destructieve handeling voor identificatie	Nee
Opmerking	De vermelde oppervlaktes, diktes, gewichten en volumes betreffen een beredeneerde schatting. Er worden geen rechten verleend aan deze oppervlaktes/diktes/volumes.

- Eenvoudige handelingen: mag via doe-het-zelf of door werknemer(s) met opleidingsattest eenvoudige handelingen
De plaat kan losgeschroefd worden. . Fixeer het plaatmateriaal , de asbesthoudende platen één voor één en in hun geheel verwijderen. Niet gooien, niet breken. Reinig nadien de draagstructuur met vochtige doeken (+stofzuiger met absoluut filter kan niet gehuurd worden dus voor een particulier niet mogelijk .) Alle werknemer(s) moeten wel beschikken over een opleidingsattest eenvoudige handelingen 8u.

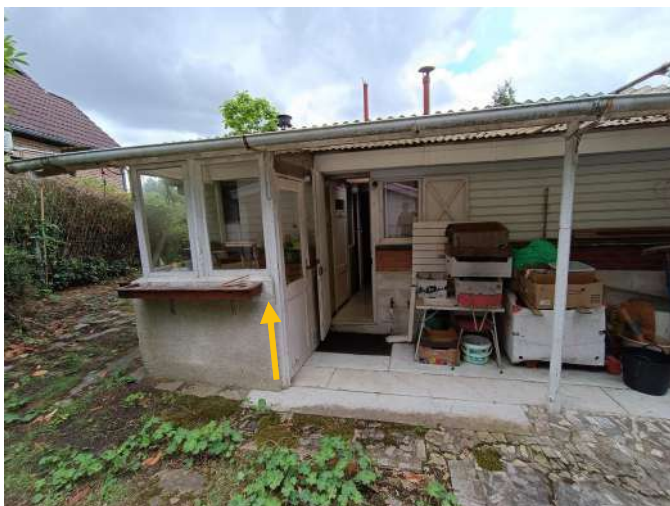
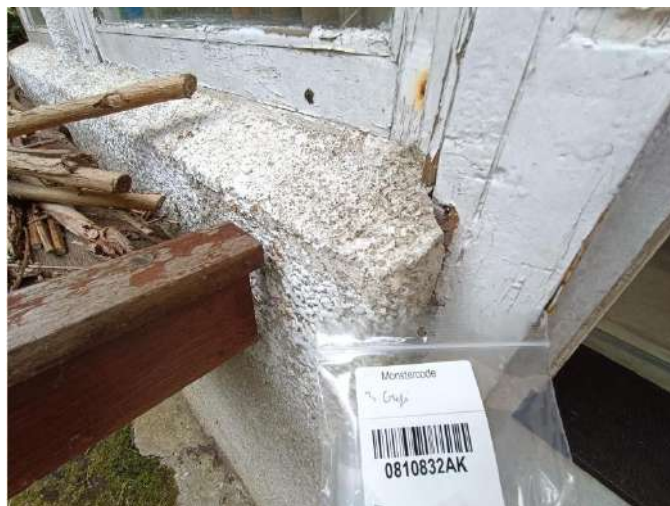
Fiche 17: Crepi buitengevel

Geen asbest
