# Asbestinventarisatetest

Oplintersesteenweg 620, 3300 Tienen

Attestnummer : **20231009-000383.000**

**Niet-asbestveilig**

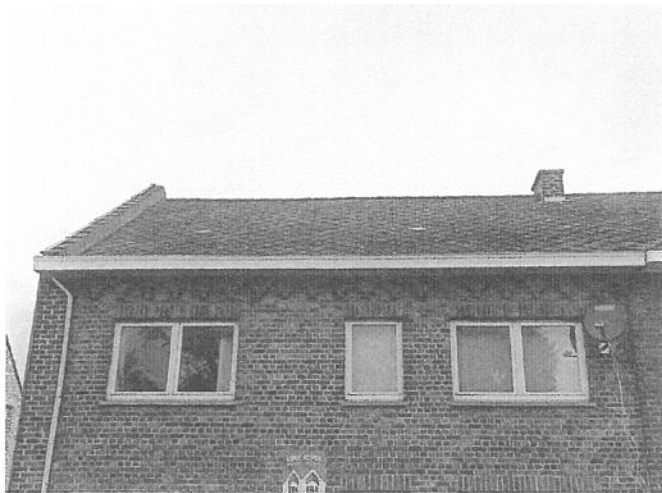
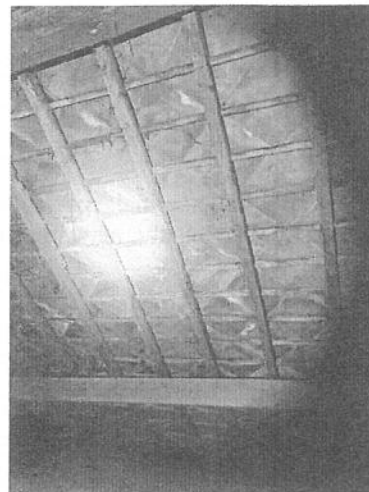
Het asbestmateriaal valt onder de mijlpaal van 2034.

Dringend verwijderen

**Eindbeoordeling materiaalrisico** Hoog materiaalrisico en/of hoge kans op vezelvrijgave

**Asbestsoort (vezeltype)** Crocidoliet aanwezig

**Afschermingsgraad van het gehele materiaal** Geheel of deels (ook) vrij aan de binnenlucht

**Toestand van het materiaal** Matig beschadigd, matig verweerd

**Beschrijving** Dakbedekking leien

- Verwijder dit asbestmateriaal zo snel mogelijk. Volg de toestand goed op.
- Hemelwater dat afspoelt van asbestcement daken of gevels kan asbestdeeltjes bevatten. Gebruik het enkel voor gesloten circuits (bv. spoelen toiletten). Reinig na het vervangen van het dak of de gevel de dakgoten en regenwaterput of -ton om asbesthoudend sediment of slib te verwijderen

- Eenvoudige handelingen: mag via doe-het-zelf of door werknemer(s) met opleidingsattest eenvoudige handelingen  
Voldoet aan de voorwaarden om als particulier zelf te verwijderen. Neem de nodige maatregelen om uzelf te beschermen en volg de juiste stappen voor de afvoering van het asbestmateriaal. Meer info vindt u terug op de website van OVAM.

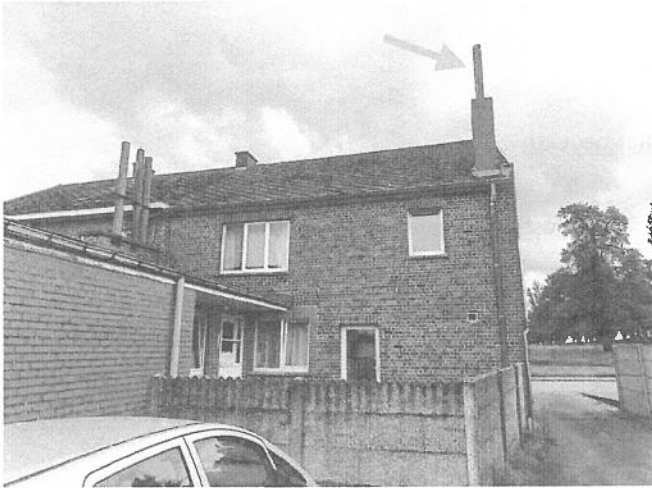
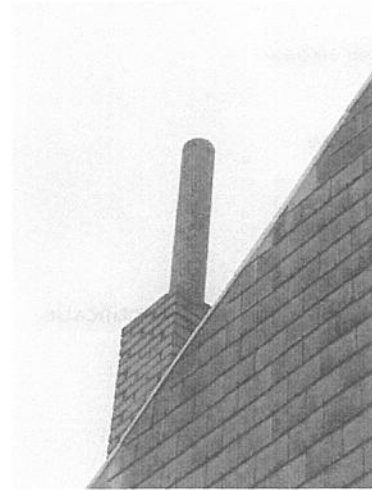
Het asbestmateriaal valt onder de mijlpaal van 2034.

Verwijderen

Eindbeoordeling materiaalrisico	Laag materiaalrisico en/of verlaagde kans op vezelvrijgave
---------------------------------	--

Beschrijving	Schoorsteenpijp
Omgeving	Buiten
Primaire drager	HVAC infrastructuur en uitrusting
Asbestmateriaal	Rookgaskanaal
Bindmiddel van asbestmateriaal	Cement
Gebondenheid op basis van bindmiddel	Hecht
Hoeveelheid (lengte – omtrek – dikte – aantal)	• 6,00 m - 20,00 cm - 1,00 cm - 1 stuk
Totaal volume	0,012 m <sup>3</sup>
Eenvoudig bereikbaar	Nee  • Het asbestmateriaal is bedekt (uitgezonderd laag verf, coating, behang, kunststof, textiel) en het wegnemen van het bedekkende materiaal kan niet zonder het bedekkende materiaal te beschadigen.

- Zorg voor een veilig beheer en verwijder dit asbestmateriaal wanneer het bij werken eenvoudig bereikbaar wordt. Controleer de toestand jaarlijks op wijzigingen.

- Eenvoudige handelingen: mag via doe-het-zelf of door werknemer(s) met opleidingsattest eenvoudige handelingen  
Voldoet aan de voorwaarden om als particulier zelf te verwijderen. Neem de nodige maatregelen om uzelf te beschermen en volg de juiste stappen voor de afvoering van het asbestmateriaal. Meer info vindt u terug op de website van OVAM.

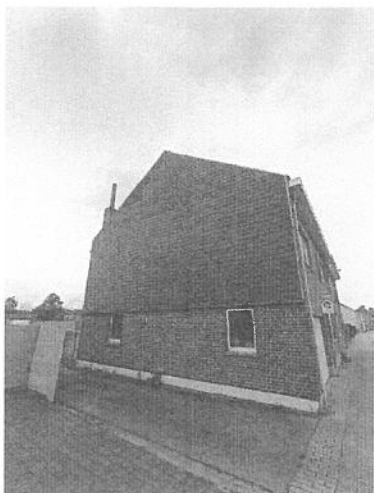
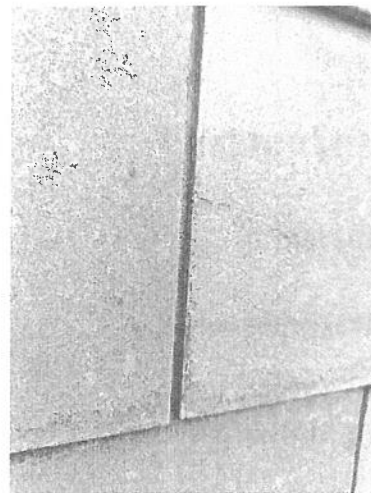
## Fiche 3: Gevelbekleding leien

Het asbestmateriaal valt onder de mijlpaal van 2034.

Verwijderen

Eindbeoordeling materiaalisico	Laag materiaalisico en/of verlaagde kans op vezelvrijgave
--------------------------------	---

Beschrijving	Gevelbekleding leien
Omgeving	Buiten
Primaire drager	Wand buitenschil
Asbestmateriaal	Dak- en gevelbekleding - Lei, shingle
Bindmiddel van asbestmateriaal	Cement
Gebondenheid op basis van bindmiddel	Hecht
Hoeveelheid (oppervlakte – aantal)	• 50,00 m <sup>2</sup> - 1 stuk
Totale oppervlakte	50,00 m <sup>2</sup>

- Zorg voor een veilig beheer. Vermijd het beschadigen van het asbestmateriaal. Controleer de toestand jaarlijks op wijzigingen.
- Hemelwater dat afspoelt van asbestcement daken of gevels kan asbestdeeltjes bevatten. Gebruik het enkel voor gesloten circuits (bv. spoelen toiletten). Reinig na het vervangen van het dak of de gevel de dakgoten en regenwaterput of -ton om asbesthoudend sediment of slib te verwijderen

- Eenvoudige handelingen: mag via doe-het-zelf of door werknemer(s) met opleidingsattest eenvoudige handelingen  
Voldoet aan de voorwaarden om als particulier zelf te verwijderen. Neem de nodige maatregelen om uzelf te beschermen en volg de juiste stappen voor de afvoering van het asbestmateriaal. Meer info vindt u terug op de website van OVAM.

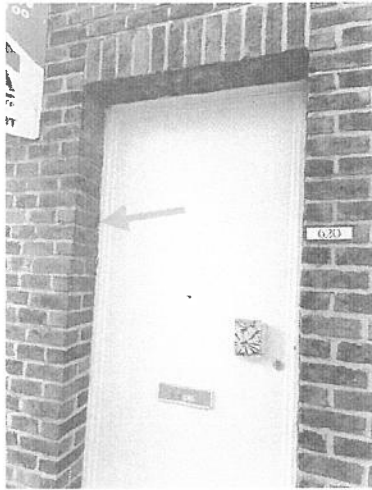
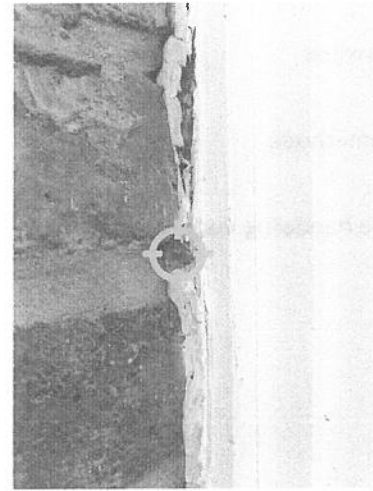
## Fiche 4: Mastiek

Het asbestmateriaal valt onder de mijlpaal van 2040.

Zorgvuldig beheren

Eindbeoordeling materiaalrisico	Laag materiaalrisico en/of verlaagde kans op vezelvrijgave
Opmerking	De buitenste laag is zeer hard en op de meeste plaatsen overschilderd met witte verf.

#	Type	Referentie	Resultaat
4.1	Puntmonster	PM2	Chrysotiel

- Zorg voor een veilig beheer. Vermijd het beschadigen van het asbestmateriaal. Controleer de toestand jaarlijks op wijzigingen.

- Eenvoudige handelingen: mag via doe-het-zelf of door werknemer(s) met opleidingsattest eenvoudige handelingen  
Voldoet aan de voorwaarden om als particulier zelf te verwijderen. Neem de nodige maatregelen om uzelf te beschermen en volg de juiste stappen voor de afvoering van het asbestmateriaal. Meer info vindt u terug op de website van OVAM.

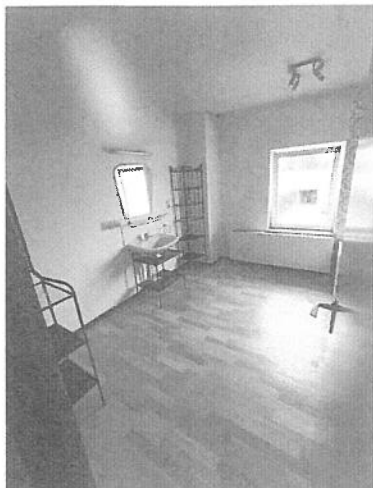
## Fiche 5: Vinylvloer

In de badkamer is er een vinylvloer aanwezig. Via een bestaande beschadiging kunnen wij vaststellen dat deze geen asbestkarton onderlaag bevat.

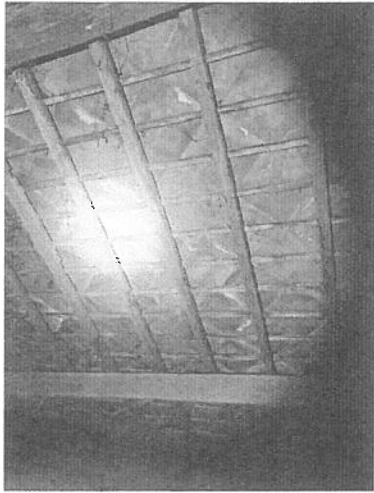
## Fiche 6: Onderdak

Er is geen onderdak aanwezig. De asbestverdachte leien zijn zichtbaar langs de binnenkant. Er is geen isolatie geplaatst.

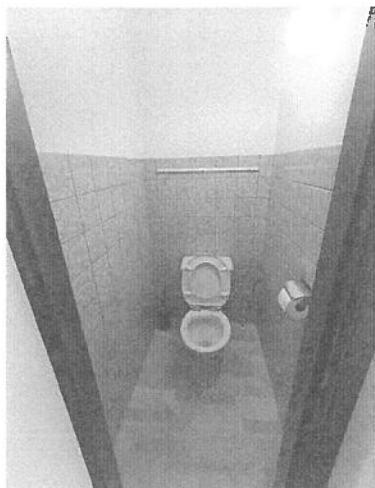
## Fiche 7: Tegellijm achter faïence wandtegels

Mogelijk bevindt er zich asbestverdachte tegellijm achter de wandtegels. Dit was niet waarneembaar, er waren geen bestaande beschadigingen in de wandtegels. Er bevinden zich faïence wandtegels in de keuken, het toilet (eerste verdieping) en de badkamer.

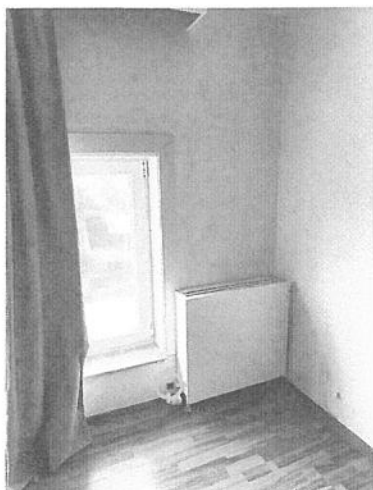
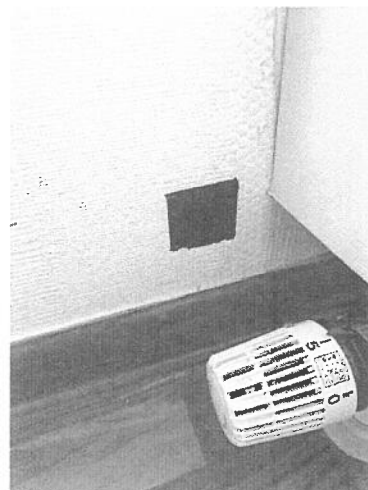
## Fiche 8: Pleisterwerk muren

Geen asbest

#	Type	Referentie	Resultaat
8.1	Mengmonster	MM1	Geen asbest

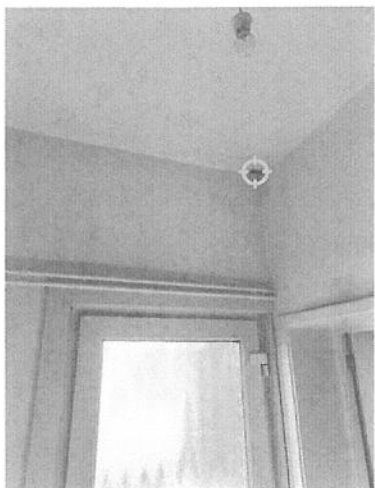
## Fiche 9: Pleisterwerk plafond

Geen asbest

#	Type	Referentie	Resultaat
9.1	Puntmonster	PM1	Geen asbest

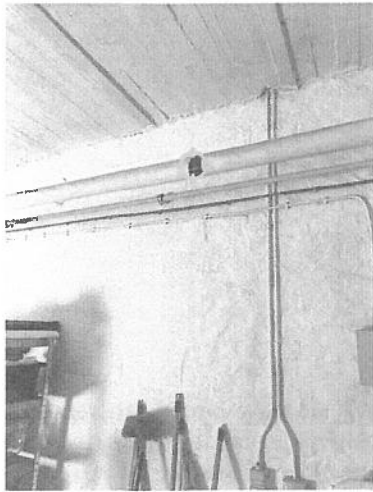
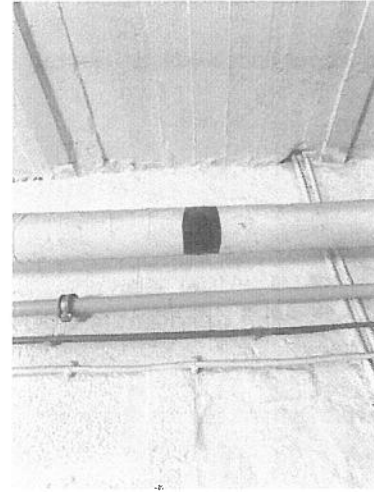
## Fiche 10: Leidingisolatie rechte stukken

Geen asbest

#	Type	Referentie	Resultaat
10.1	Mengmonster	MM2	Geen asbest

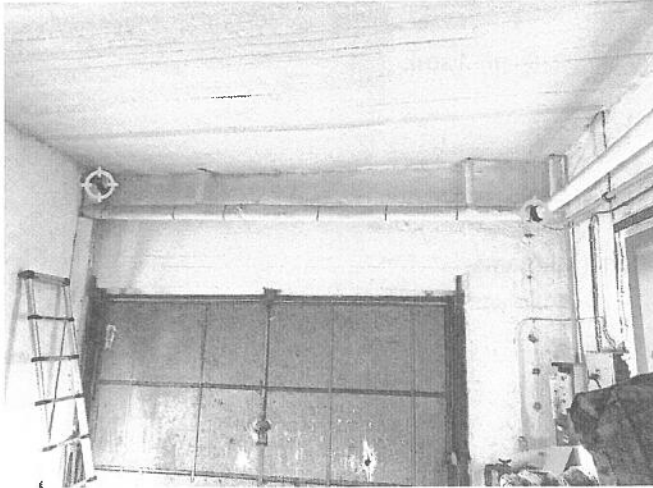
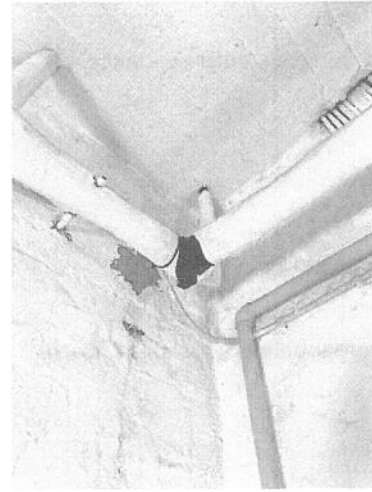
## Fiche 11: Leidingisolatie bochten

Geen asbest

#	Type	Referentie	Resultaat
11.1	Mengmonster	MM3	Geen asbest
