# Asbestinventarisatetest

Wahisstraat 23, 8930 Meneu

Attestnummer : 20240725-000032.000

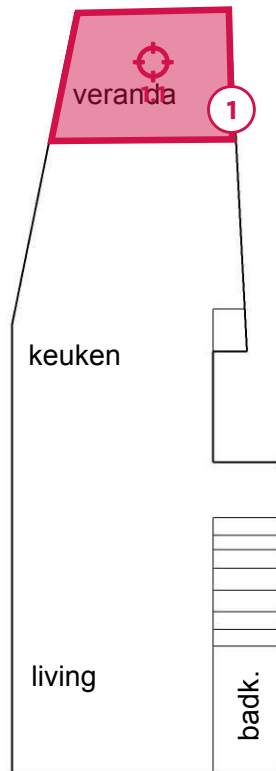
# Plan 1.1: Verdiep 0

Beschrijving	Type	Actie
1. VLOERZEIL VERANDA	Asbestmateriaal	Dringend verwijderen
1.1 Code: MM04	Puntmonster	-
9. RENOVATIE	Advies	-
11. VENSTERBANK (BINNEN).	Advies	-
14. ONDERGRONDSE LEIDINGEN.	Advies	-
16. VERLAAGD PLAFOND.	Advies	-

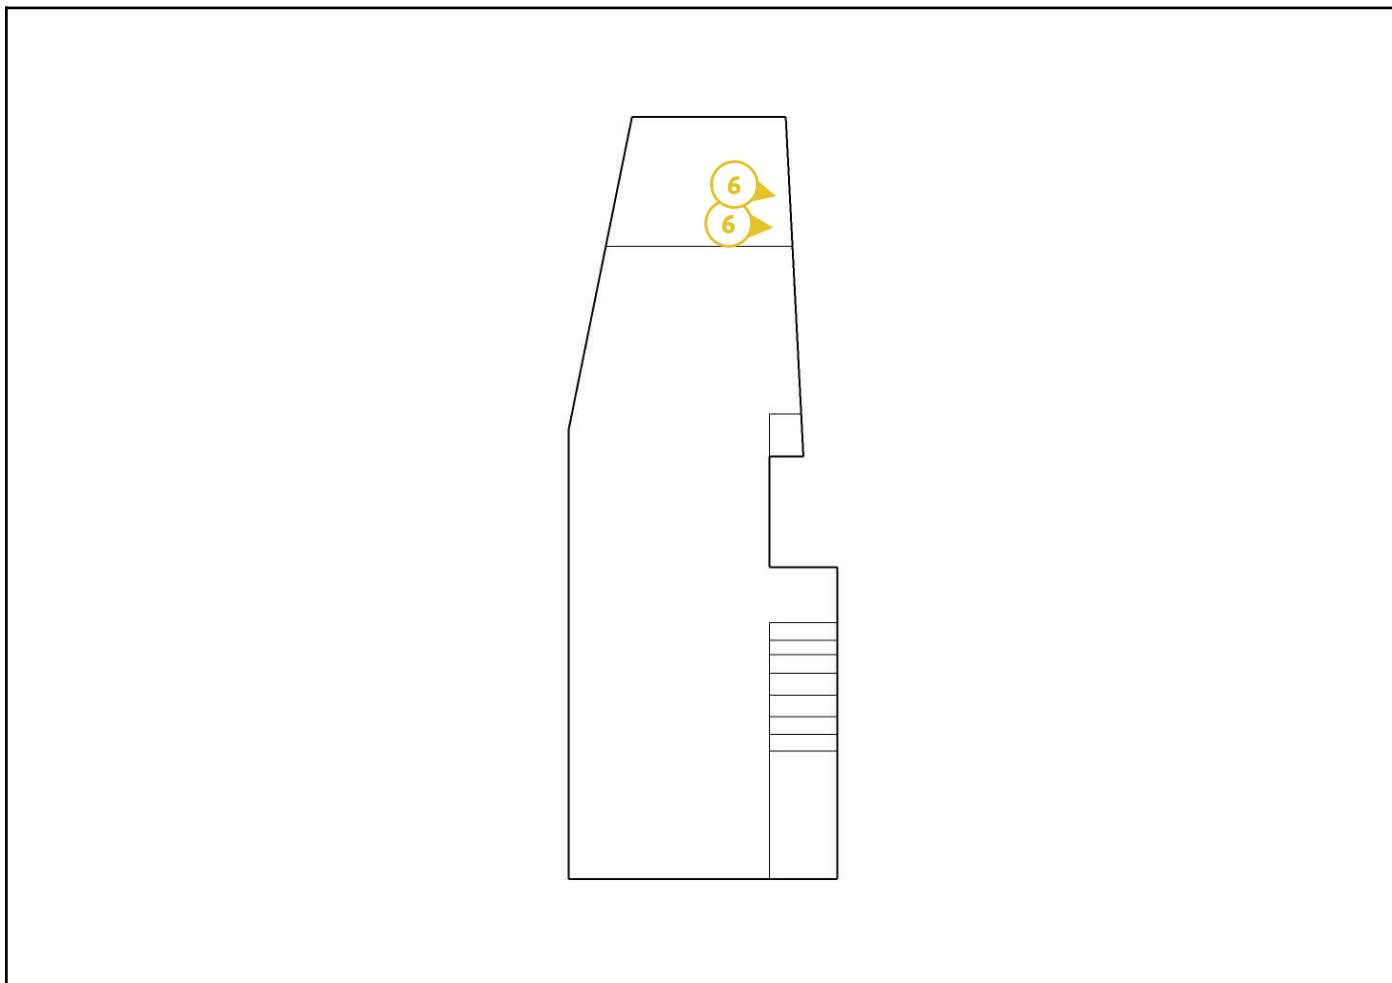
## Plan 1.2: Verdiep 0

Beschrijving	Type	Actie
6. VC-BUIS.	Asbestmateriaal	Zorgvuldig beheren

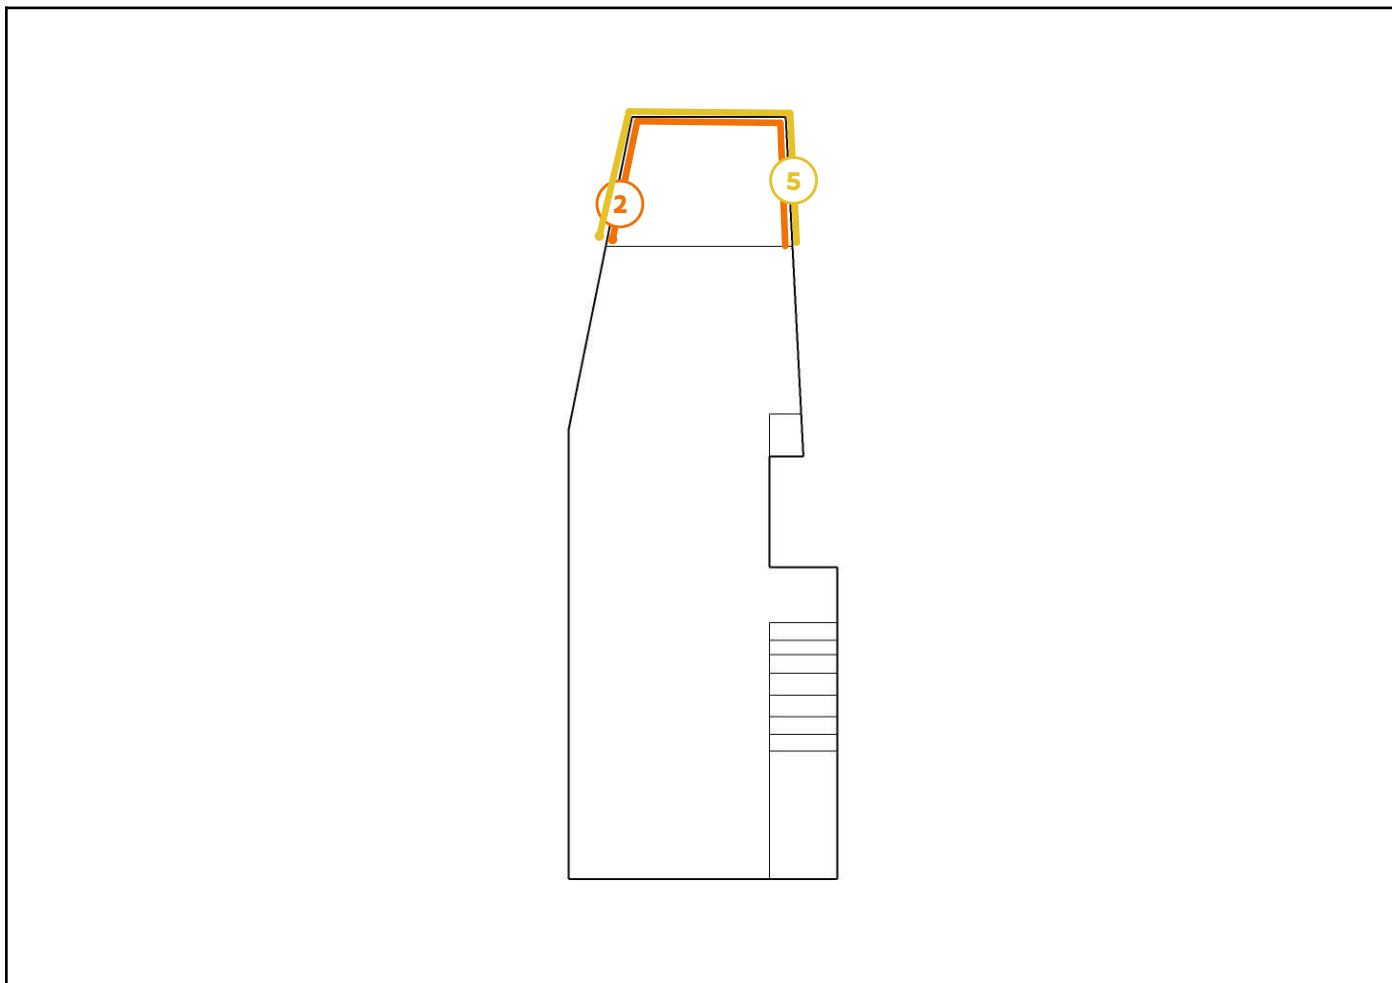
## Plan 1.3: Verdiep 0

Beschrijving	Type	Actie
2. VC-PLAAT BINNEN.	Asbestmateriaal	Verwijderen
5. VC-PLAAT BUITEN.	Asbestmateriaal	Zorgvuldig beheren

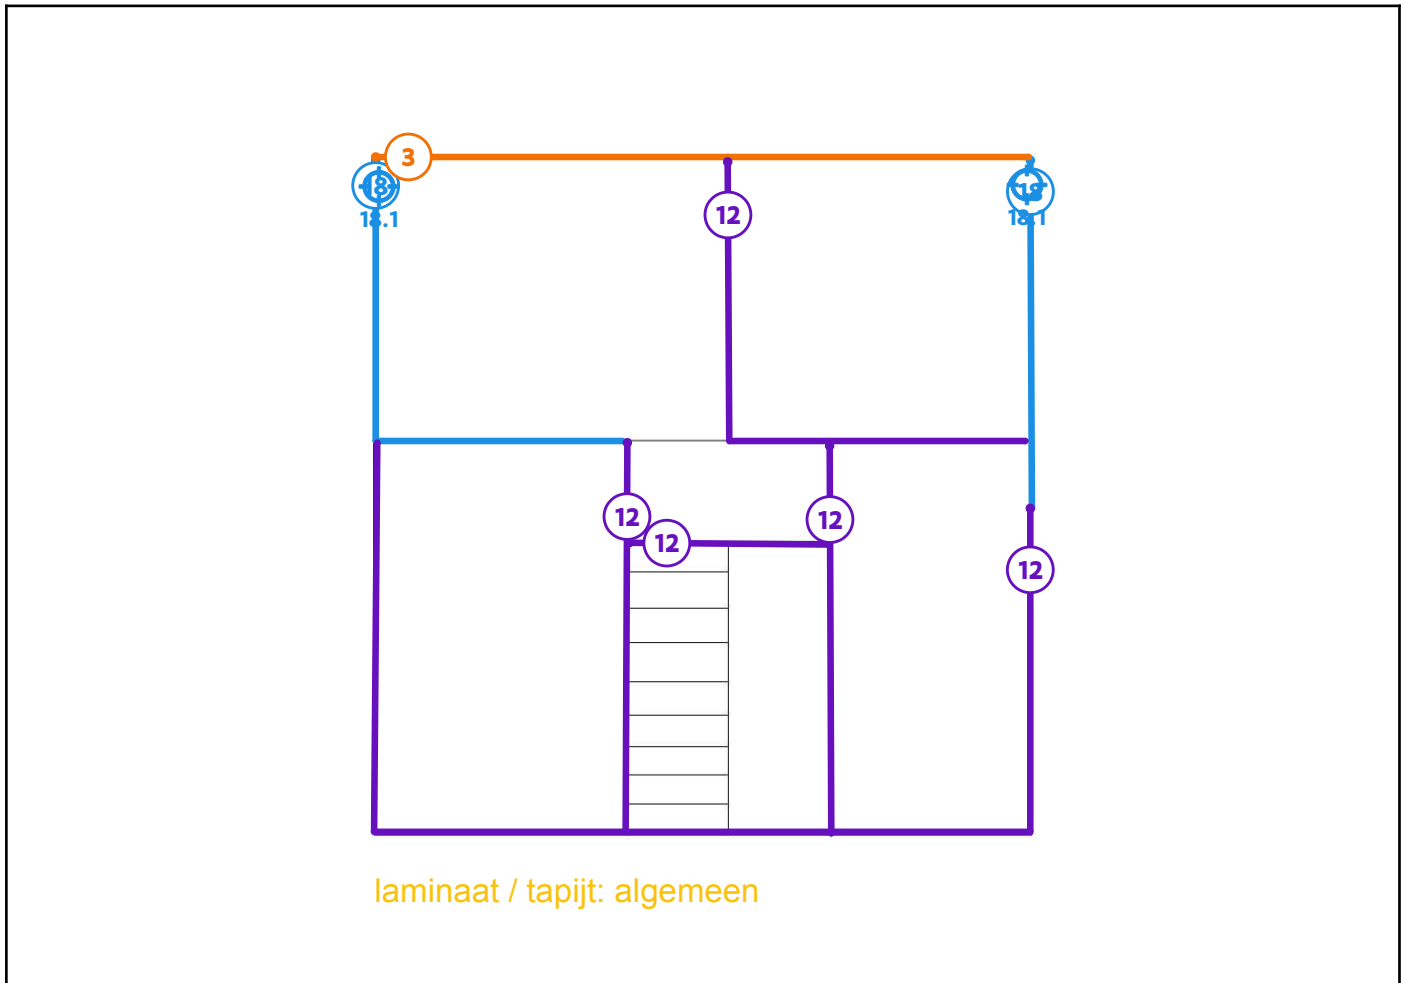
## Plan 1.4: Verdiep 1

Beschrijving	Type	Actie
3. VENSTERBANK MASSAL (BUITEN).	Asbestmateriaal	<a href="#">Verwijderen</a>
8. LAMINAAT/ PARKET/TAPIJT	Advies	-
12. VOORZETWAND.	Advies	-
18. PLEISTER MUREN.	Geen asbest	-
18.1 Code: MM01	Mengmonster	-

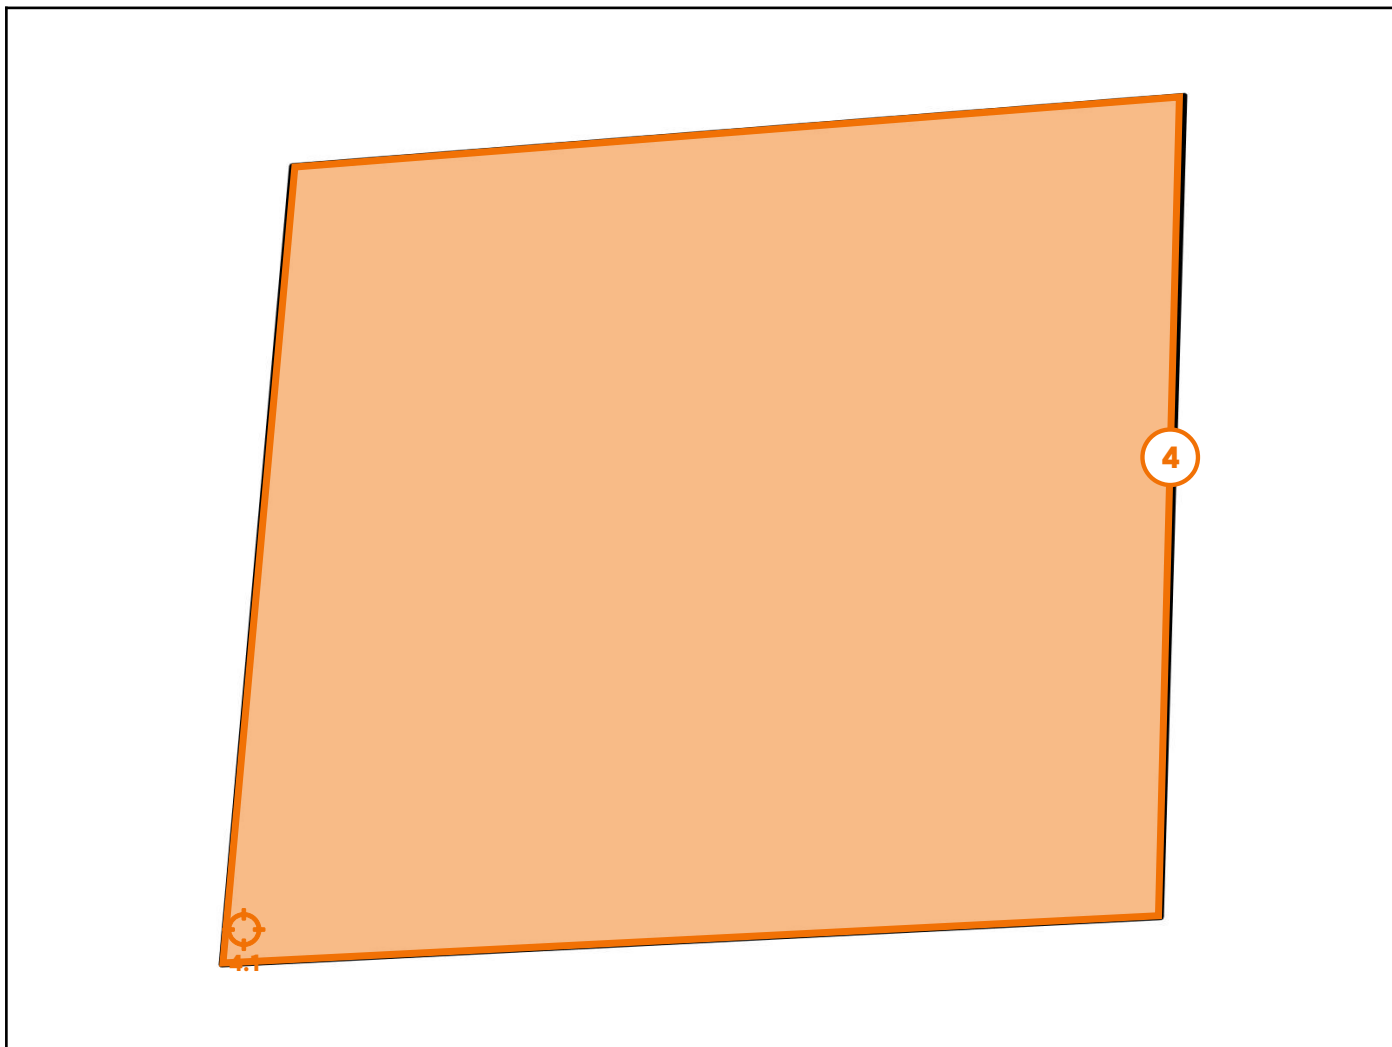
## Plan 2.1: Constructie plan

Beschrijving	Type	Actie
4. GOLFPLATEN.	Asbestmateriaal	<a href="#">Verwijderen</a>
4.1 Code: MM03	Puntmonster	-

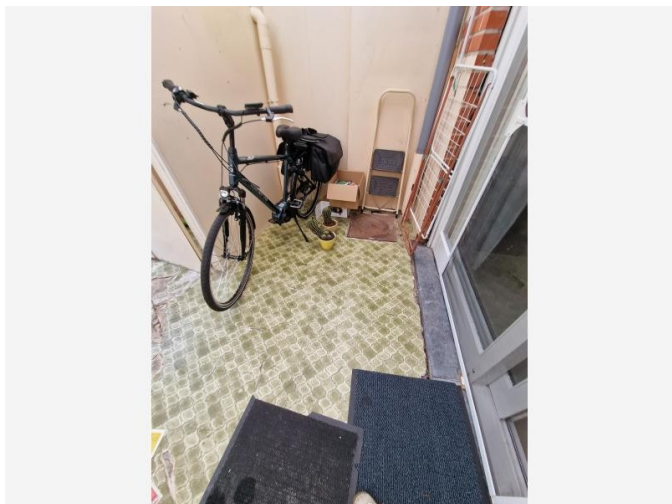
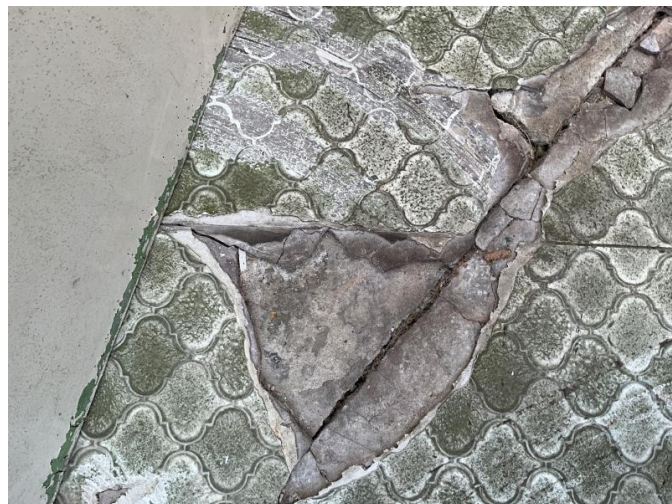
Eindbeoordeling materiaalrisico	Hoog materiaalrisico en/of hoge kans op vezelvrijgave
---------------------------------	---

Gebondenheid	Categorie 2: niet-hechtgebonden met matrix
Asbestsoort (vezeltype)	Alleen chrysotiel
Asbestconcentratie	Hoog ( $\geq 50\%$ )
Afschermingsgraad van het gehele materiaal	Geheel of deels (ook) vrij aan de binnenlucht
Toestand van het materiaal	Zwaar beschadigd, zwaar verweerd

#	Type	Referentie	Resultaat
1.1	Puntmonster	MM04	Chrysotiel

Beschrijving	VLOERZEIL VERANDA
Omgeving	Binnen
Primaire drager	Vloer
Asbestmateriaal	Prefab - afwerking - Vloerzeil
Bindmiddel van asbestmateriaal	Karton - papier - viltachtig
Gebondenheid op basis van bindmiddel	Niet-hechtgebonden
Hoeveelheid (oppervlakte - aantal)	<ul style="list-style-type: none"><li>• 15,00 m<sup>2</sup> - 1 stuk</li></ul>
Totale oppervlakte	15,00 m <sup>2</sup>
Eenvoudig bereikbaar	Ja
Bevestigingswijze	<ul style="list-style-type: none"><li>• Verlijmd, ingegoten, versmeerd</li></ul>
Identificatiemethode	Vaststelling met monstername
Destructieve handeling voor identificatie	Nee
Opmerking	Bij renovatie en/of sloop onderzoek verrichten naar de aanwezigheid van asbestverdachte toepassingen in de onderliggende materialen. De hoeveelheid is louter indicatief.

**Dringend verwijderen**

- Verwijder dit asbestmateriaal zo snel mogelijk. Volg de toestand goed op.

- Hermetische zone (erkend asbestverwijderaar)  
Het saneren van de toepassing veroorzaakt breukvorming, verkrumming en stofvorming van het materiaal die kunnen achterblijven. Dit met een hoog risico op vezelvrijgave. Hechtgebonden toepassingen, die een wijziging van hun huidige toestand ondergaan door de saneringshandelingen, dienen a.d.h.v. een hermetische zone met bijkomende maatregelen verwijderd te worden. Dit door een erkend asbestverwijderaar.

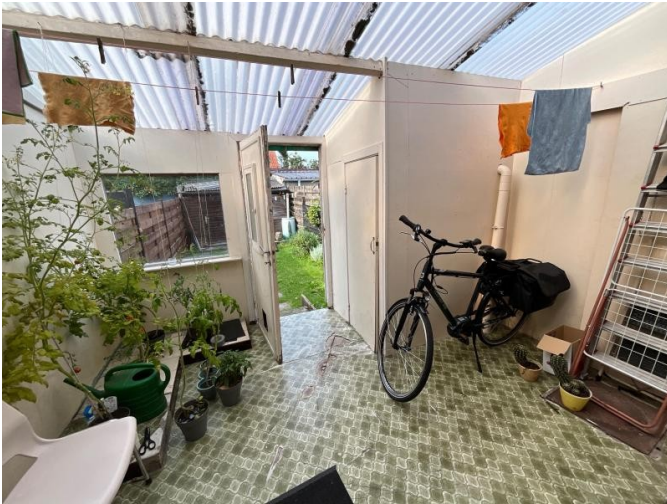
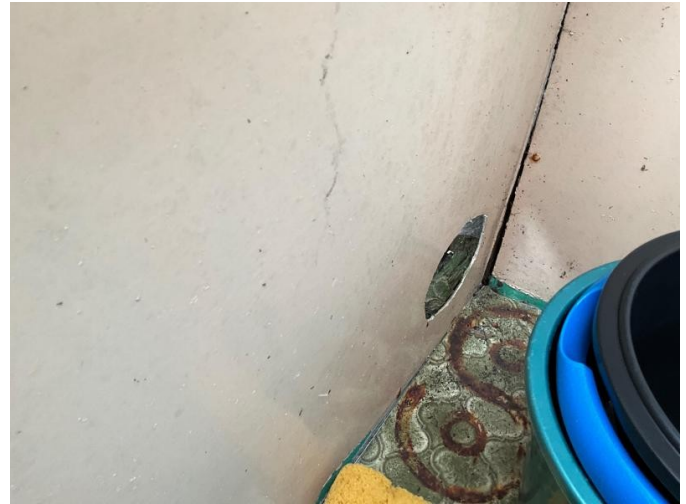
Eindbeoordeling materiaalrisico	Verhoogd materiaalrisico en/of verhoogde kans op vezelvrijgave
---------------------------------	--

Gebondenheid	Categorie 1: hechtgebonden in oorsprong
Asbestsoort (vezeltype)	Crocidoliet aanwezig
Asbestconcentratie	Laag (< 50%)
Afschermingsgraad van het gehele materiaal	Geheel of deels (ook) vrij aan de binnenlucht
Toestand van het materiaal	Licht beschadigd, licht verweerd. Intact materiaal type Pical – asbestboard of categorie III 'gebondenheid'

Beschrijving	VC-PLAAT BINNEN.
Omgeving	Binnen
Primaire drager	Binnenwand
Asbestmateriaal	Plaat, paneel, tablet - Type Menuiserite
Bindmiddel van asbestmateriaal	Cement
Gebondenheid op basis van bindmiddel	Hecht
Hoeveelheid (oppervlakte - dikte - aantal)	<ul style="list-style-type: none"><li>• 20,00 m<sup>2</sup> - 0,50 cm - 1 stuk</li></ul>
Totaal volume	0,10 m <sup>3</sup>
Eenvoudig bereikbaar	Ja
Bevestigingswijze	<ul style="list-style-type: none"><li>• Geklemd</li><li>• Geschroefd</li><li>• Genageld, geniet</li></ul>
Identificatiemethode	Vaststelling zonder monstername
Destructieve handeling voor identificatie	Nee
Opmerking	De platen zijn geschilderd en de muur is uitgevoerd uit de combinatie hout en vc-platen. De hoeveelheid is louter indicatief.

Verwijderen

- Zorg voor een veilig beheer. Vermijd het beschadigen van het asbestmateriaal. Controleer de toestand jaarlijks op wijzigingen.

- Eenvoudige handelingen: mag via doe-het-zelf of door werknemer(s) met opleidingsattest eenvoudige handelingen  
Betreft een hechtgebonden toepassing. De toepassing zorgvuldig verwijderen, zonder wijzigingen aan te brengen in de huidige toestand van het materiaal. De toepassing niet breken en/of beschadigen. Verwijder de toepassing a.d.h.v. eenvoudige handelingen en voorzie de nodige PBM's. Opleid personeel wordt aanbevolen. Hechtgebonden toepassingen, die een wijziging van hun huidige toestand ondergaan door de saneringshandelingen, dienen door een erkend asbestverwijderaar verwijderd te worden.

- Eenvoudige handelingen: enkel door erkend asbestverwijderaar  
Betreft een hechtgebonden toepassing. De toepassing zorgvuldig verwijderen, zonder wijzigingen aan te brengen in de huidige toestand van het materiaal. De toepassing niet breken en/of beschadigen. Verwijder de toepassing a.d.h.v. eenvoudige handelingen en voorzie de nodige PBM's. Hechtgebonden toepassingen, die een wijziging van hun huidige toestand ondergaan door de saneringshandelingen, dienen door een erkend asbestverwijderaar verwijderd te worden.

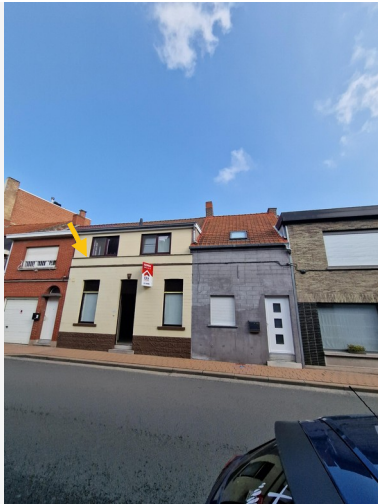
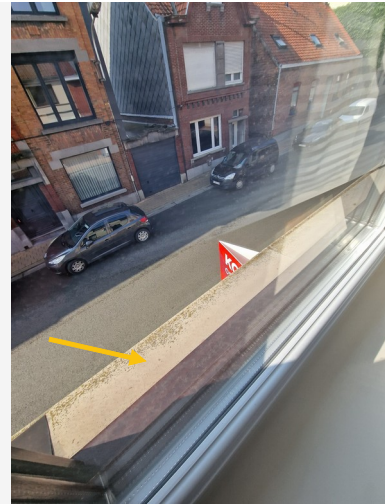
Eindbeoordeling materiaalrisico	Verhoogd materiaalrisico en/of verhoogde kans op vezelvrijgave
---------------------------------	--

Gebondenheid	Categorie 1: hechtgebonden in oorsprong
Asbestsoort (vezeltype)	Alleen chrysotiel
Asbestconcentratie	Laag (< 50%)
Afschermingsgraad van het gehele materiaal	Geheel of deels vrij aan de buitenlucht
Toestand van het materiaal	Matig beschadigd, matig verweerd

Beschrijving	VENSTERBANK MASSAL (BUITEN).
Omgeving	Buiten
Primaire drager	Wand buitenschil
Asbestmateriaal	Plaat, paneel, tablet - Type Massal
Bindmiddel van asbestmateriaal	Cement
Gebondenheid op basis van bindmiddel	Hecht
Hoeveelheid (oppervlakte - dikte - aantal)	<ul style="list-style-type: none"><li>• 2,30 m<sup>2</sup> - 3,00 cm - 1 stuk</li></ul>
Totaal volume	0,069 m <sup>3</sup>
Eenvoudig bereikbaar	Ja
Bevestigingswijze	<ul style="list-style-type: none"><li>• Geklemd</li><li>• Verlijmd, ingegoten, versmeerd</li></ul>
Identificatiemethode	Vaststelling zonder monsternamen
Destructieve handeling voor identificatie	Nee
Opmerking	De hoeveelheid is louter indicatief.

Verwijderen

- Zorg voor een veilig beheer. Vermijd het beschadigen van het asbestmateriaal. Controleer de toestand jaarlijks op wijzigingen.

- Eenvoudige handelingen: mag via doe-het-zelf of door werknemer(s) met opleidingsattest eenvoudige handelingen  
Betreft een hechtgebonden toepassing. De toepassing zorgvuldig verwijderen, zonder wijzigingen aan te brengen in de huidige toestand van het materiaal. De toepassing niet breken en/of beschadigen. Verwijder de toepassing a.d.h.v. eenvoudige handelingen en voorzie de nodige PBM's. Opleid personeel wordt aanbevolen. Hechtgebonden toepassingen, die een wijziging van hun huidige toestand ondergaan door de saneringshandelingen, dienen door een erkend asbestverwijderaar verwijderd te worden.

- Eenvoudige handelingen: enkel door erkend asbestverwijderaar  
Betreft een hechtgebonden toepassing. De toepassing zorgvuldig verwijderen, zonder wijzigingen aan te brengen in de huidige toestand van het materiaal. De toepassing niet breken en/of beschadigen. Verwijder de toepassing a.d.h.v. eenvoudige handelingen en voorzie de nodige PBM's. Hechtgebonden toepassingen, die een wijziging van hun huidige toestand ondergaan door de saneringshandelingen, dienen door een erkend asbestverwijderaar verwijderd te worden.

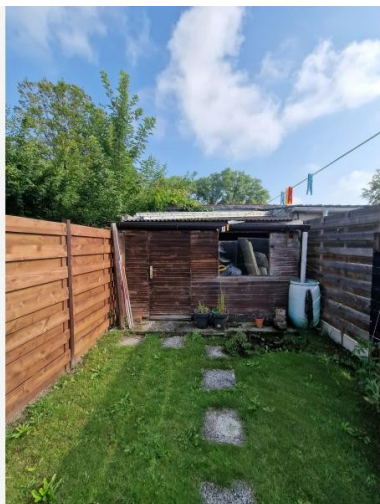
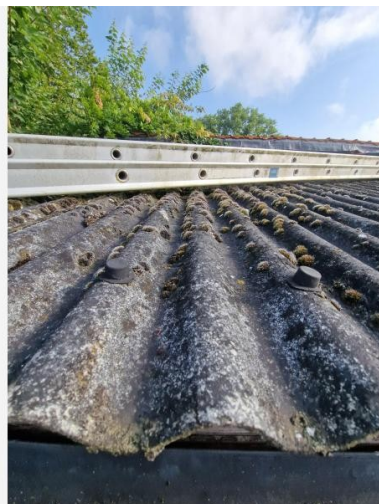
Eindbeoordeling materiaalrisico	Verhoogd materiaalrisico en/of verhoogde kans op vezelvrijgave
---------------------------------	--

Gebondenheid	Categorie 1: hechtgebonden in oorsprong
Asbestsoort (vezeltype)	Alleen chrysotiel
Asbestconcentratie	Laag (< 50%)
Afschermingsgraad van het gehele materiaal	Geheel of deels (ook) vrij aan de binnenlucht
Toestand van het materiaal	Matig beschadigd, matig verweerd

#	Type	Referentie	Resultaat
4.1	Puntmonster	MM03	Chrysotiel

Beschrijving	GOLFPLATEN.
Omgeving	Binnen
Primaire drager	Schuin dak
Asbestmateriaal	Dak- en gevelbekleding - Golfplaat
Bindmiddel van asbestmateriaal	Cement
Gebondenheid op basis van bindmiddel	Hecht
Hoeveelheid (oppervlakte - aantal)	<ul style="list-style-type: none"><li>• 10,00 m<sup>2</sup> - 1 stuk</li></ul>
Totale oppervlakte	10,00 m <sup>2</sup>
Eenvoudig bereikbaar	Ja
Bevestigingswijze	<ul style="list-style-type: none"><li>• Geschroefd</li></ul>
Identificatiemethode	Vaststelling met monstername
Destructieve handeling voor identificatie	Nee
Opmerking	De hoeveelheid is louter indicatief.

Verwijderen

- Verwijder dit asbestmateriaal zo snel mogelijk. Volg de toestand goed op.

- Eenvoudige handelingen: mag via doe-het-zelf of door werknemer(s) met opleidingsattest eenvoudige handelingen  
Betreft een hechtgebonden toepassing. De toepassing zorgvuldig verwijderen, zonder wijzigingen aan te brengen in de huidige toestand van het materiaal. De toepassing niet breken en/of beschadigen. Verwijder de toepassing a.d.h.v. eenvoudige handelingen en voorzie de nodige PBM's. Opgeleid personeel wordt aanbevolen. Hechtgebonden toepassingen, die een wijziging van hun huidige toestand ondergaan door de saneringshandelingen, dienen door een erkend asbestverwijderaar verwijderd te worden.

- Eenvoudige handelingen: enkel door erkend asbestverwijderaar  
Betreft een hechtgebonden toepassing. De toepassing zorgvuldig verwijderen, zonder wijzigingen aan te brengen in de huidige toestand van het materiaal. De toepassing niet breken en/of beschadigen. Verwijder de toepassing a.d.h.v. eenvoudige handelingen en voorzie de nodige PBM's. Hechtgebonden toepassingen, die een wijziging van hun huidige toestand ondergaan door de saneringshandelingen, dienen door een erkend asbestverwijderaar verwijderd te worden.

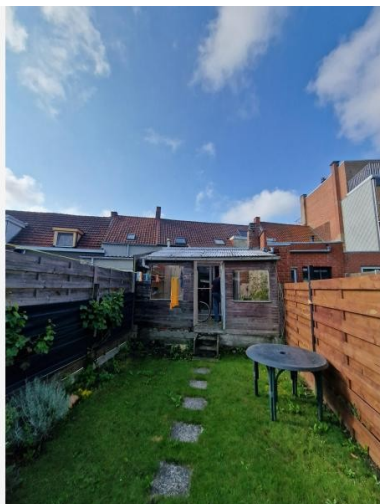
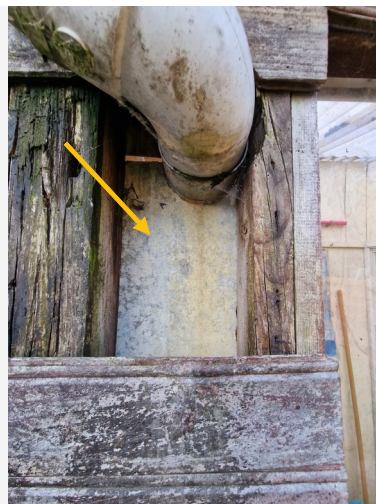
Eindbeoordeling materiaalrisico	Laag materiaalrisico en/of verlaagde kans op vezelvrijgave
---------------------------------	--

Gebondenheid	Categorie 1: hechtgebonden in oorsprong
Asbestsoort (vezeltype)	Crocidoliet aanwezig
Asbestconcentratie	Laag (< 50%)
Afschermingsgraad van het gehele materiaal	Geheel of deels vrij aan de buitenlucht
Toestand van het materiaal	Licht beschadigd, licht verweerd. Intact materiaal type Pical – asbestboard of categorie III 'gebondenheid'

Beschrijving	VC-PLAAT BUITEN.
Omgeving	Buiten
Primaire drager	Wand buitenschil
Asbestmateriaal	Plaat, paneel, tablet - Type Menuiserite
Bindmiddel van asbestmateriaal	Cement
Gebondenheid op basis van bindmiddel	Hecht
Hoeveelheid (oppervlakte - dikte - aantal)	<ul style="list-style-type: none"><li>• 20,00 m<sup>2</sup> - 0,50 cm - 1 stuk</li></ul>
Totaal volume	0,10 m <sup>3</sup>
Eenvoudig bereikbaar	Ja
Bevestigingswijze	<ul style="list-style-type: none"><li>• Geklemd</li><li>• Geschroefd</li><li>• Genageld, geniet</li></ul>
Identificatiemethode	Vaststelling zonder monstername
Destructieve handeling voor identificatie	Nee
Opmerking	De eindafwerking van de buitenmuur is in hout afgewerkt, de waterkering is in VC-platen. De hoeveelheid is louter indicatief.

Zorgvuldig beheren

- Zorg voor een veilig beheer. Vermijd het beschadigen van het asbestmateriaal. Controleer de toestand jaarlijks op wijzigingen.

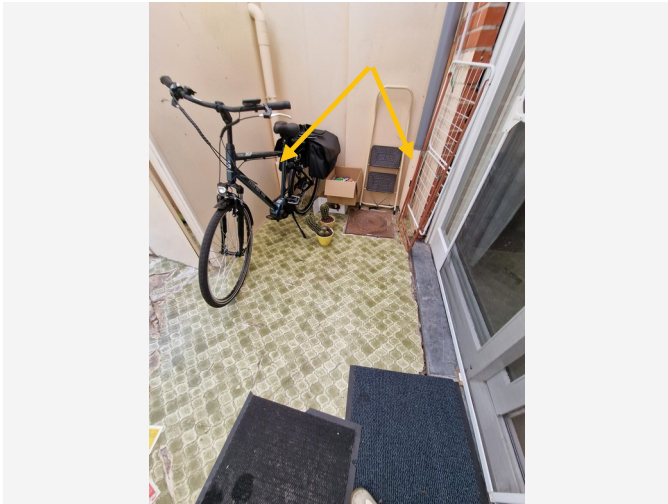
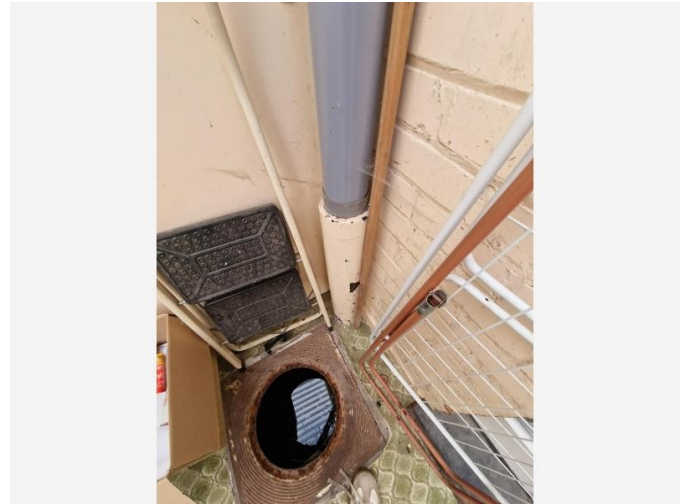
Eindbeoordeling materiaalisico	Laag materiaalisico en/of verlaagde kans op vezelvrijgave
--------------------------------	---

Gebondenheid	Categorie 1: hechtgebonden in oorsprong
Asbestsoort (vezeltype)	Crocidoliet aanwezig
Asbestconcentratie	Laag (< 50%)
Afschermingsgraad van het gehele materiaal	Geheel of deels (ook) vrij aan de binnenlucht
Toestand van het materiaal	Onbeschadigd, niet verweerd

Beschrijving	VC-BUIS.
Omgeving	Binnen
Primaire drager	Vloer
Asbestmateriaal	Buis, koker, leiding, pijp, doorvoer
Bindmiddel van asbestmateriaal	Cement
Gebondenheid op basis van bindmiddel	Hecht
Hoeveelheid (lengte - omtrek - dikte - aantal)	<ul style="list-style-type: none"><li>• 1,00 m - 20,00 cm - 1,00 cm - 2 stuks</li></ul>
Totaal volume	0,004 m <sup>3</sup>
Eenvoudig bereikbaar	Ja
Bevestigingswijze	<ul style="list-style-type: none"><li>• Geklemd</li><li>• Verlijmd, ingegoten, versmeerd</li></ul>
Identificatiemethode	Vaststelling zonder monsternamen
Destructieve handeling voor identificatie	Nee
Opmerking	De hoeveelheid is louter indicatief. Deze toepassing loopt mogelijk door onder de grond.

Zorgvuldig beheren

- Zorg voor een veilig beheer. Vermijd het beschadigen van het asbestmateriaal. Controleer de toestand jaarlijks op wijzigingen.

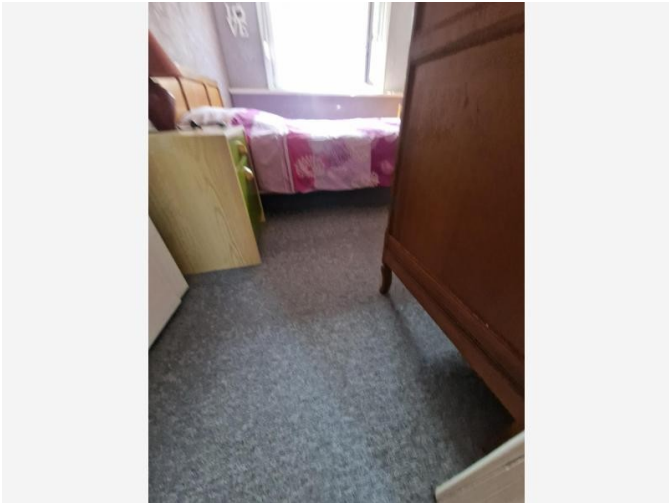
De laminaat/ parket / tapijt is niet asbestverdacht bevonden. Bij renovatie en/of sloop onderzoek verrichten naar de aanwezigheid van asbesthoudende toepassingen in de onderliggende lagen. Op bepaalde plaatsen hebben we onder de bovenlaag een oud vloerzeil kunnen inspecteren.

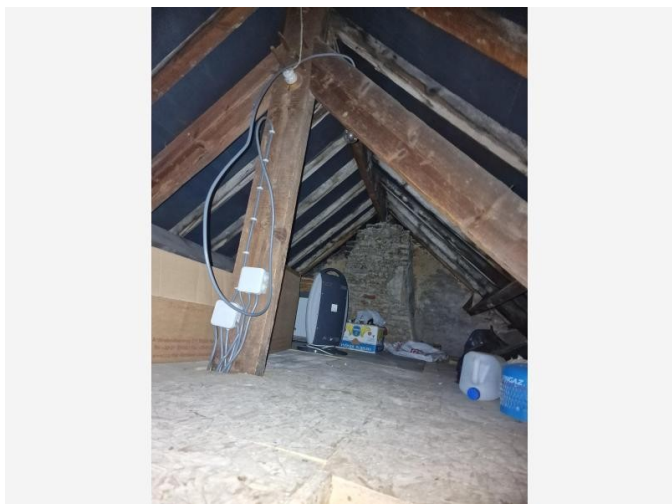
Geen asbestverdachte toepassingen visueel zichtbaar op de zolder.

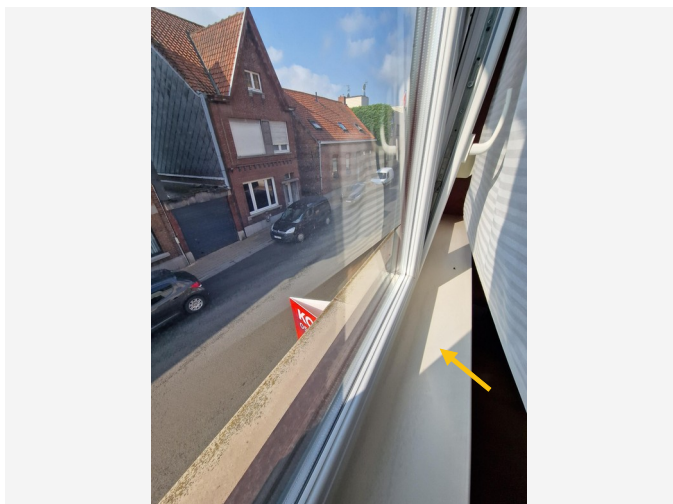
De vensterbanken (binnen) zijn als niet asbestverdacht bevonden.

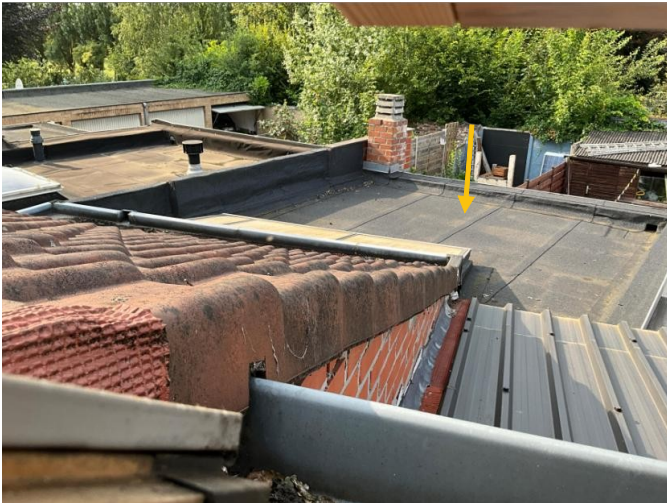
De roofing is als niet verdacht bevonden door middel van bewijsmateriaal (factuur). Geen risicoanalyse mogelijk van de onderliggende materialen. Bij renovatie en/of sloop onderzoek verrichten naar de aanwezigheid van asbesthoudende toepassingen in de onderliggende lagen.

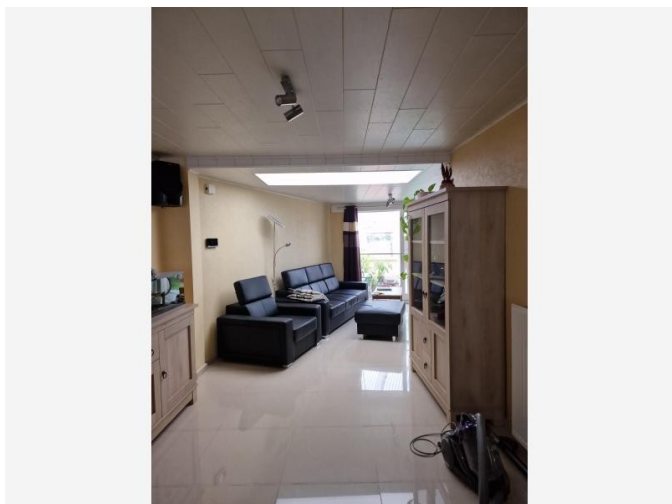
Verlaagd plafond kunnen inspecteren, deze toepassing werd niet bemonsterd. Geen risicoanalyse mogelijk van de onderliggende materialen. Bij renovatie en/of sloop onderzoek verichten naar de aanwezigheid van asbestverdachte toepassingen die zich achter het verlaagd plafond kunnen bevinden

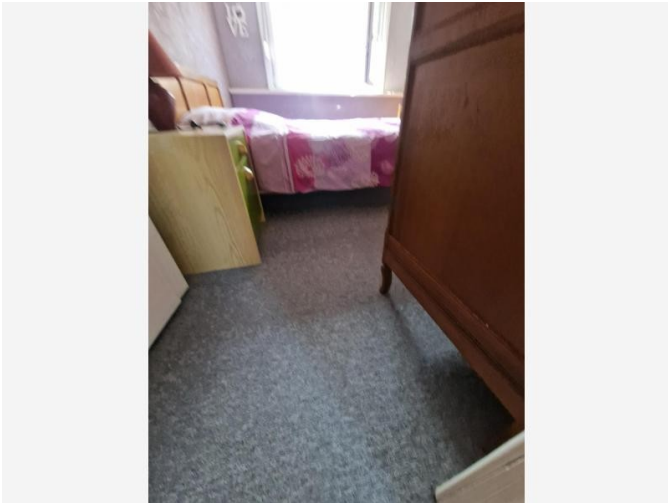
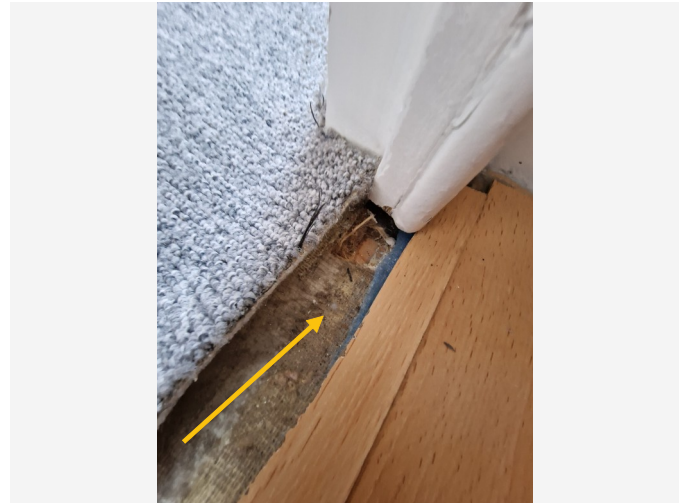
Geen asbest

#	Type	Referentie	Resultaat
17.1	Puntmonster	MM02	Geen asbest

<b>Beschrijving</b>	VLOERZEIL VERDIEP 1
<b>Omgeving</b>	Binnen
<b>Primaire drager</b>	Lift
<b>Bindmiddel van materiaal</b>	Karton - papier - viltachtig
<b>Gebondenheid op basis van bindmiddel</b>	Niet-hechtgebonden
<b>Hoeveelheid (oppervlakte - aantal)</b>	• 1,00 m <sup>2</sup> - 1 stuk
<b>Totale oppervlakte</b>	1,00 m <sup>2</sup>
<b>Identificatiemethode</b>	Vaststelling met monstername
<b>Destructieve handeling voor identificatie</b>	Nee
<b>Opmerking</b>	De hoeveelheid is louter indicatief. Mogelijks loopt deze toepassing door op het volledige verdiep. Door de eindafwerking (tapijt / laminaat ) is dit niet mogelijk om volledig te inspecteren.

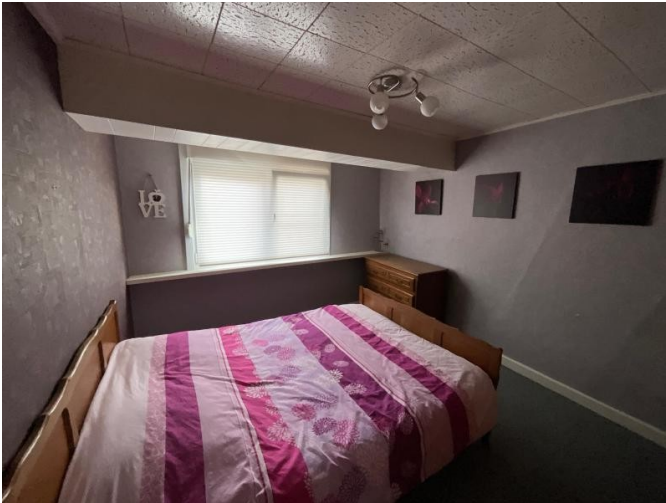
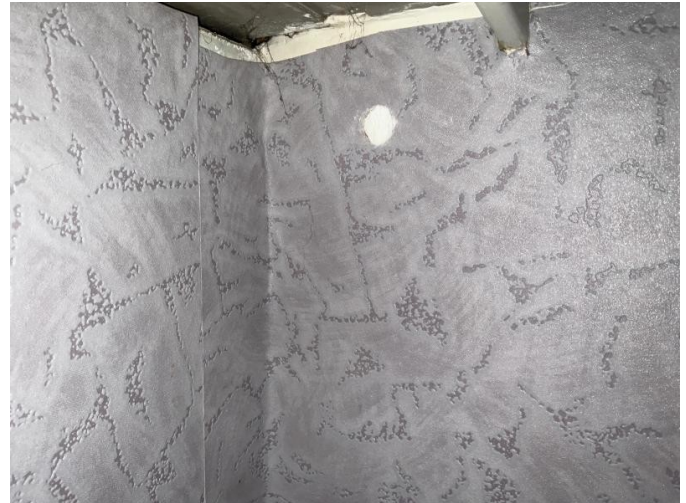
## Fiche 18: PLEISTER MUREN.

Geen asbest

#	Type	Referentie	Resultaat
18.1	Mengmonster	MM01	Geen asbest

Beschrijving	PLEISTER MUREN.
Omgeving	Binnen
Primaire drager	Binnenwand
Bindmiddel van materiaal	Gips - kalk
Gebondenheid op basis van bindmiddel	Niet-hechtgebonden
Hoeveelheid (oppervlakte - dikte - aantal)	• 175,00 m <sup>2</sup> - 1,00 cm - 1 stuk
Totaal volume	1,75 m <sup>3</sup>
Identificatiemethode	Vaststelling met monstername
Destructieve handeling voor identificatie	Nee
Opmerking	Indien aanwezig een monstername in een individuele ruimte, een natte ruimte (badkamer, keuken), een stookplaats en een trappenhal.  De hoeveelheid is louter indicatief.
