# Asbestinventarisatetest

Léon Boereboomlaan 63, 1930 Zaventem

Attestnummer : 20240728-000091.000

Uitgegeven op : 28.07.2024

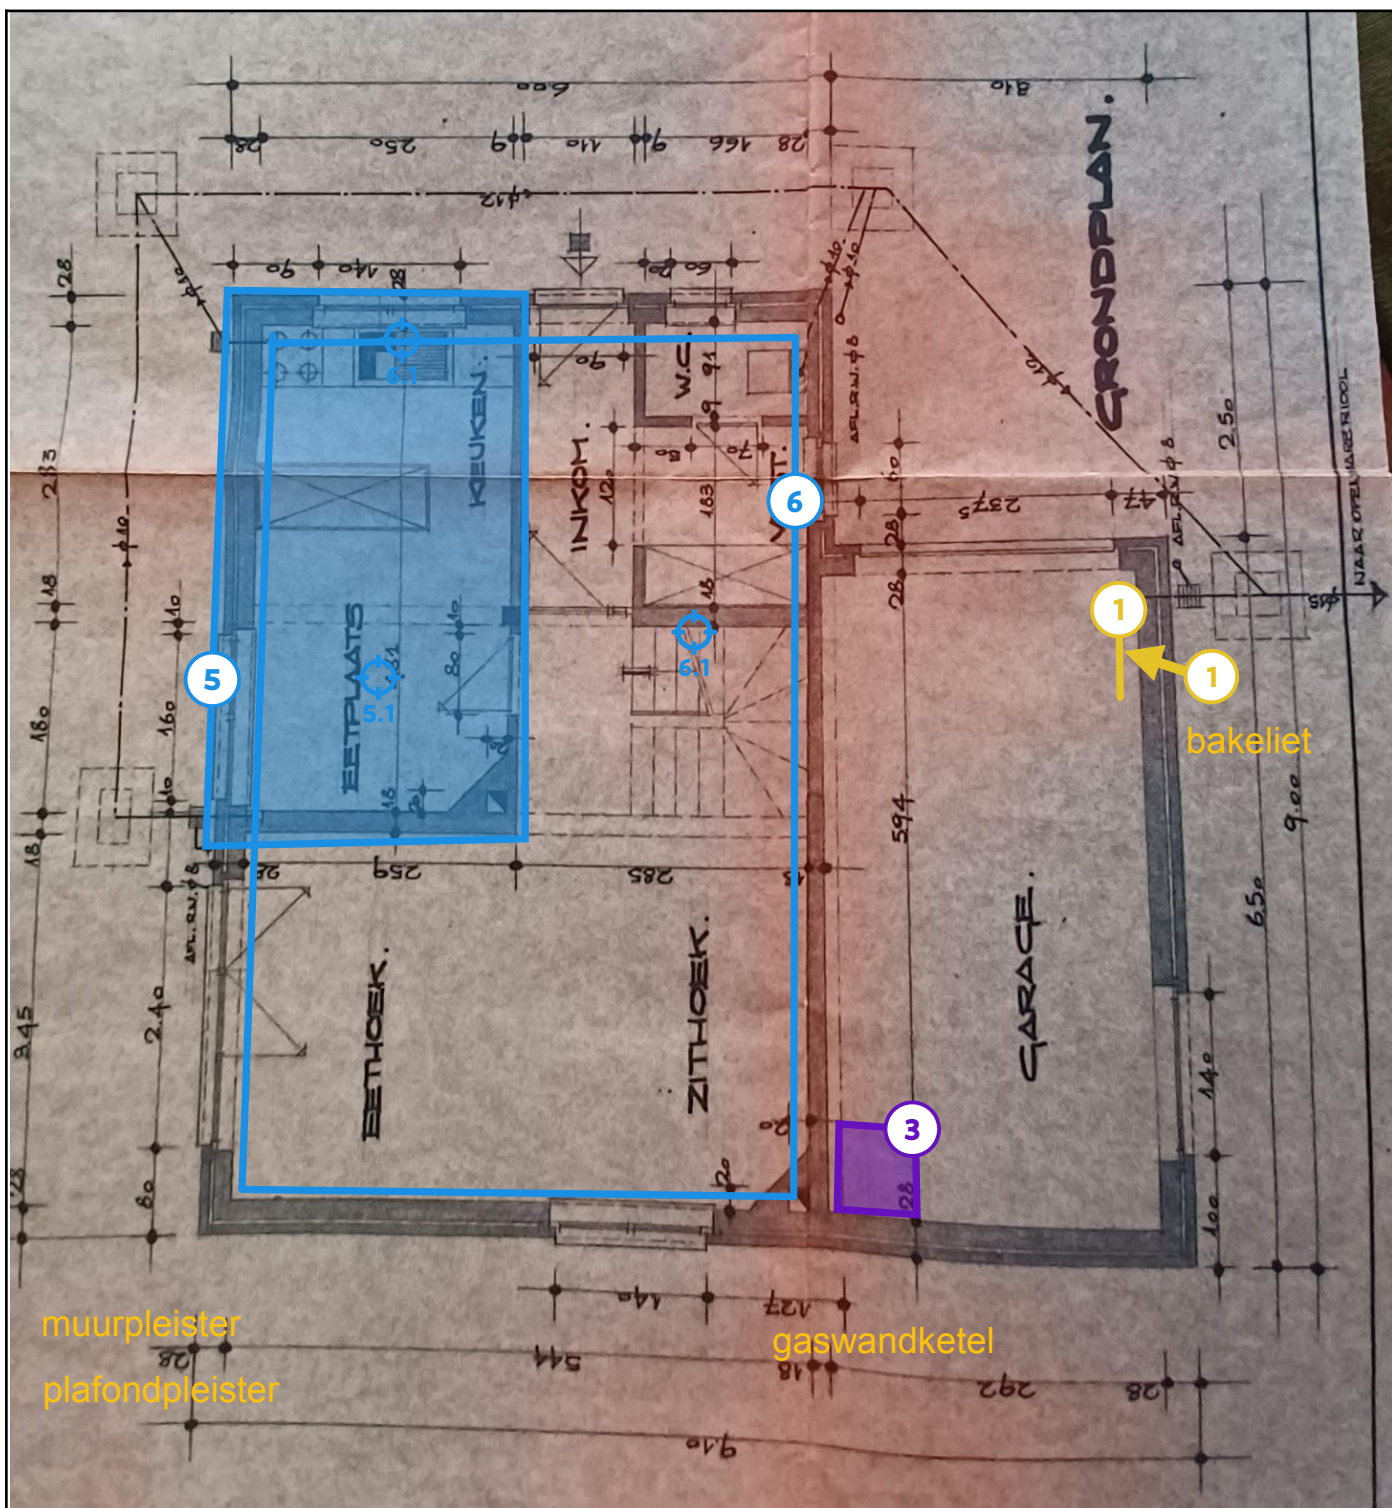
# Plan 1.1: Plan woning glv

Beschrijving	Type	Actie
1. bakeliet stoppenkast garage	Asbestmateriaal	Zorgvuldig beheren

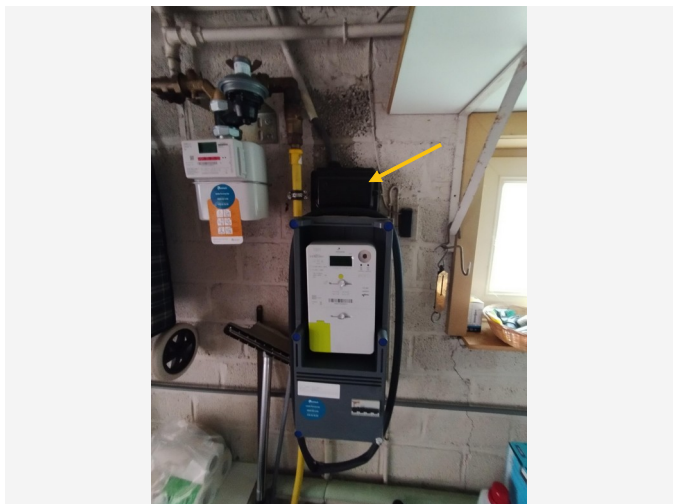
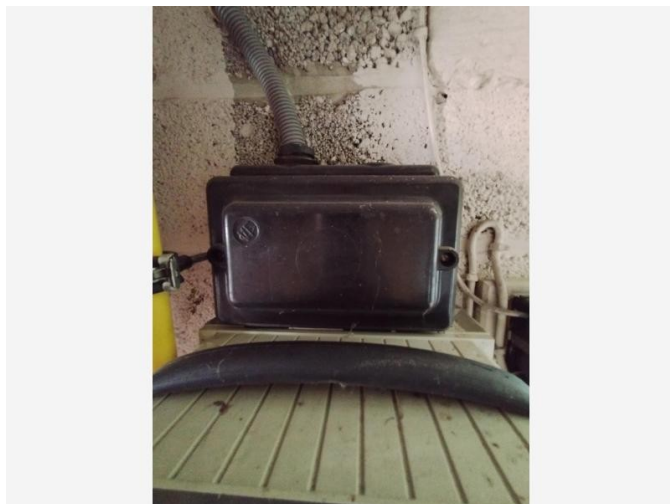
Het asbestmateriaal valt onder de mijlpaal van 2040.

Eindbeoordeling materiaalrisico	Laag materiaalrisico en/of verlaagde kans op vezelvrijgave
---------------------------------	--

Gebondenheid	Categorie 1: hechtgebonden in oorsprong
Asbestsoort (vezeltype)	Crocidoliet aanwezig
Asbestconcentratie	Laag (< 50%)
Afschermingsgraad van het gehele materiaal	Geheel of deels (ook) vrij aan de binnenlucht
Toestand van het materiaal	Onbeschadigd, niet verweerd

Beschrijving	bakeliet stoppenkast garage
Omgeving	Binnen
Primaire drager	Communicatie en elektrische infrastructuur en uitrusting
Asbestmateriaal	Plaat, paneel, tablet - Type Bakeliet
Bindmiddel van asbestmateriaal	Kunststof of -hars
Gebondenheid op basis van bindmiddel	Hecht
Hoeveelheid (oppervlakte - dikte - aantal)	<ul style="list-style-type: none"><li>• 0,10 m<sup>2</sup> - 1,00 cm - 1 stuk</li></ul>
Totaal volume	0,001 m <sup>3</sup>
Eenvoudig bereikbaar	Ja
Bevestigingswijze	<ul style="list-style-type: none"><li>• Geschroefd</li></ul>
Identificatiemethode	Vaststelling zonder monstername
Destructieve handeling voor identificatie	Nee
Opmerking	<p>Het is moeilijk te bepalen of de bakeliettoepassingen in de woning ook effectief asbesthoudend zijn (het kan ook gaan om de asbestvrije variant).</p> <p>Er werd geen monster genomen ovw beschadiging aan een elektrisch gerelateerde toepassing, extra controle bij verwijdering van het verdacht materiaal. Vermoedelijk zullen de toepassingen verwijderd worden bij aanpassing van het elektriciteitsnetwerk.</p>

- Zorg voor een veilig beheer. Vermijd het beschadigen van het asbestmateriaal. Controleer de toestand jaarlijks op wijzigingen.
- Voer bijkomende staalname(s) uit.

- Eenvoudige handelingen: mag via doe-het-zelf of door werknemer(s) met opleidingsattest eenvoudige handelingen  
Afgesloten of verzegelde kast --> EH opgeleid techniek personeel 8u basisopleiding asbest. Zie ook link Zie <https://ovam.vlaanderen.be/wie-mag-wat-verwijderen>

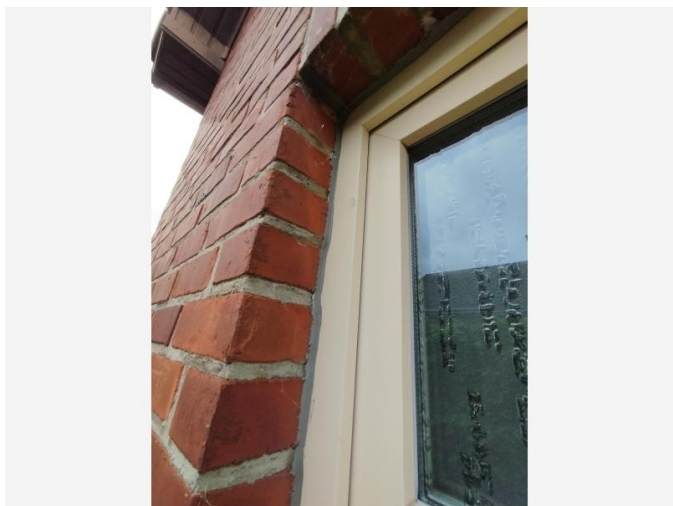
Vrije foto

De gebruikte siliconen kit is niet asbestverdacht.

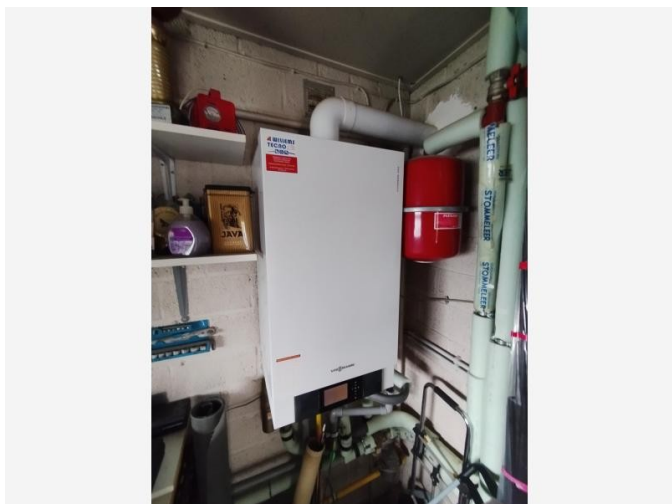
Vrije foto

Bouwjaar toestel: 2020

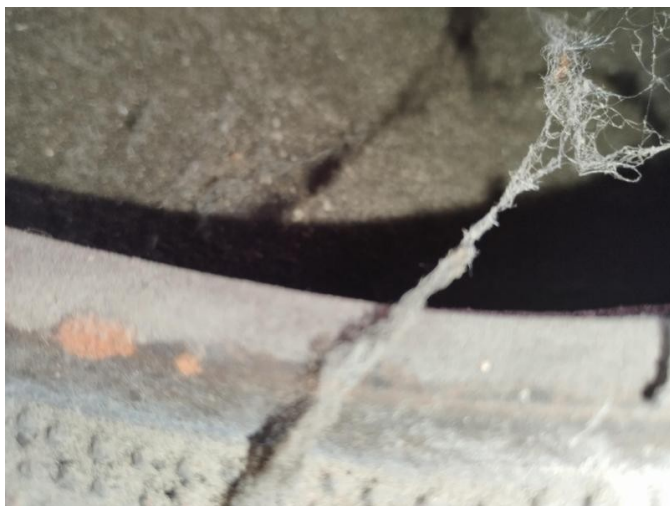
Vrije foto

Het dak werd gecontroleerd (optillen van een dakpan). Er is geen verdacht onderdak vastgesteld. (dampscherm)

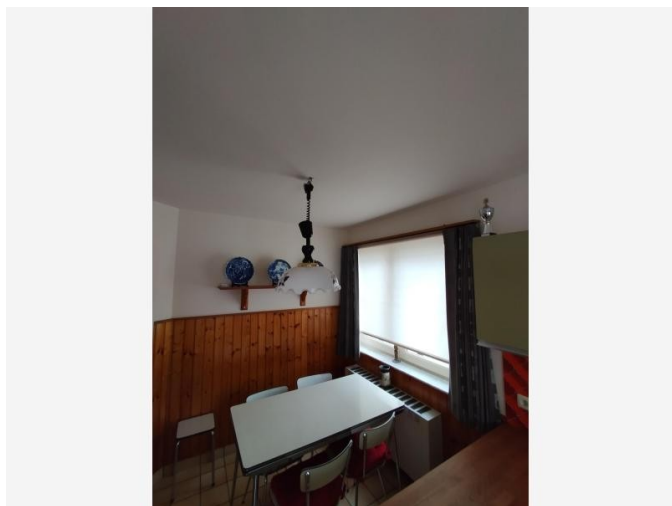
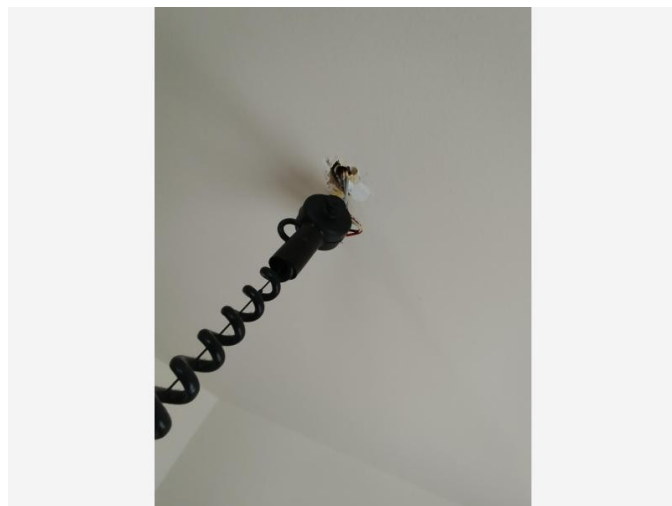
Geen asbest

#	Type	Referentie	Resultaat
5.1	Puntmonster	002	Geen asbest

Beschrijving	plafondpleister
Omgeving	Binnen
Primaire drager	Plafond
Bindmiddel van materiaal	Gips - kalk
Gebondenheid op basis van bindmiddel	Niet-hechtgebonden
Hoeveelheid (oppervlakte - dikte - aantal)	• 15,00 m <sup>2</sup> - 1,00 cm - 1 stuk
Totaal volume	0,15 m <sup>3</sup>
Identificatiemethode	Vaststelling met monstername
Destructieve handeling voor identificatie	Nee
Opmerking	<p>Volgens het inspectieprotocol is een monstername van het pleisterwerk verplicht om dit te identificeren als niet-asbesthoudend.</p> <p>Locatie staalnames: individuele ruimte: valse plafonds / natte ruimte: keuken / stookplaats: garage - vals plafond / traphal: valse plafonds</p> <p>De vermelde oppervlaktes en volumes betreffen een beredeneerde schatting. Er worden geen rechten verleend aan deze oppervlaktes/volumes. De dikte is een schatting die voorkomt uit de monsterplaatsen en is daarom niet altijd representatief. Enkele plafonds zijn afgewerkt met valse plafonds in plaatmateriaal. Het is niet duidelijk of er pleisterwerk aanwezig is achter deze valse plafonds, het is aangewezen om bijkomend onderzoek uit te voeren bij werken.</p>

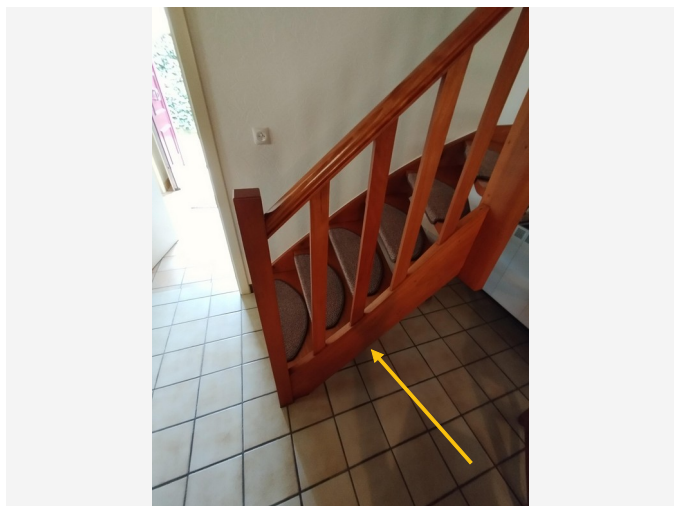
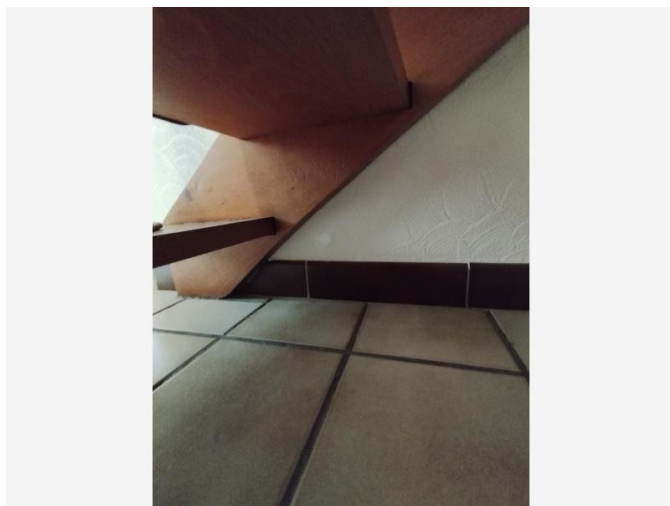
## Fiche 6: muurpleister

Geen asbest

#	Type	Referentie	Resultaat
6.1	Mengmonster	001	Geen asbest

Beschrijving	muurpleister
Omgeving	Binnen
Primaire drager	Binnenwand
Bindmiddel van materiaal	Gips - kalk
Gebondenheid op basis van bindmiddel	Niet-hechtgebonden
Hoeveelheid (oppervlakte - dikte - aantal)	• 180,00 m <sup>2</sup> - 1,00 cm - 1 stuk
Totaal volume	1,80 m <sup>3</sup>
Identificatiemethode	Vaststelling met monstername
Destructieve handeling voor identificatie	Nee
Opmerking	<p>Volgens het inspectieprotocol is een monstername van het pleisterwerk verplicht om dit te identificeren als niet-asbesthoudend.</p> <p>Locatie staalnames: individuele ruimte: slpk verdiep / natte ruimte: keuken / stookplaats: garage - geen pleisterwerk / traphal: glv.</p> <p>De vermelde oppervlaktes en volumes betreffen een beredeneerde schatting. Er worden geen rechten verleend aan deze oppervlaktes/volumes. De dikte is een schatting die voorkomt uit de monsterplaatsen en is daarom niet altijd representatief.</p>

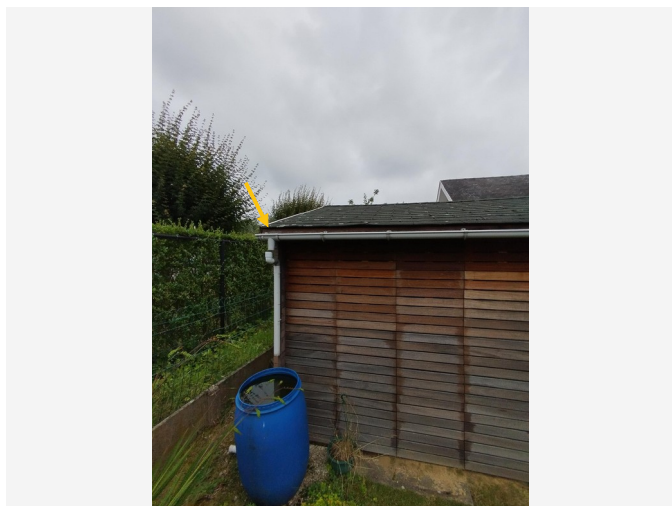
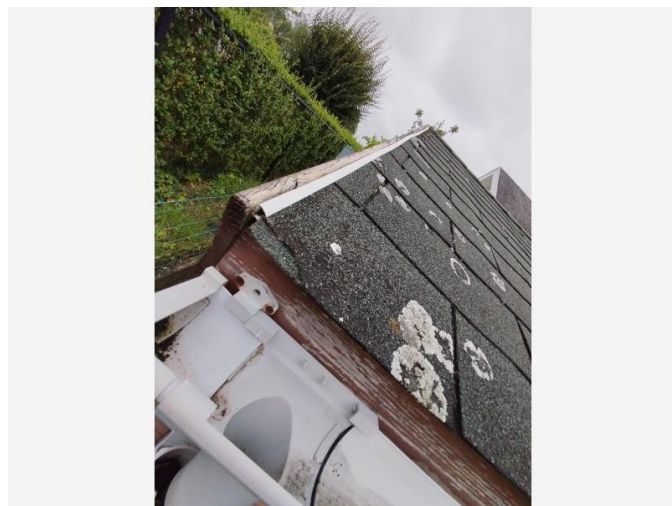
Geen asbest

#	Type	Referentie	Resultaat
7.1	Puntmonster	003	Geen asbest

Beschrijving	bitumen leien tuinhuis
Omgeving	Buiten
Primaire drager	Schuin dak
Bindmiddel van materiaal	Bitumen (roofing, teer, asfalt)
Gebondenheid op basis van bindmiddel	Hecht
Hoeveelheid (oppervlakte - aantal)	• 22,00 m <sup>2</sup> - 1 stuk
Totale oppervlakte	22,00 m <sup>2</sup>
Identificatiemethode	Vaststelling met monstername
Destructieve handeling voor identificatie	Nee
Opmerking	Er werd een staal genomen aan een overlappend stuk bitumlei waardoor de waterdichtheid van de dakbedekking niet in het gedrang komt. Het is niet duidelijk of er asbestverdachte onderlagen aanwezig zijn. Extra controle/staalname aangewezen bij renovatiewerken. De vermelde oppervlaktes, diktes en volumes betreffen een bereedeneerde schatting. Er worden geen rechten verleend aan deze oppervlaktes/diktes/volumes.
