Asbestinventarisatetest

d'Hoogvorstlaan 51, 1860 Meise

Attestnummer : 20240506-000486.000

Uitgegeven op : 06.05.2024

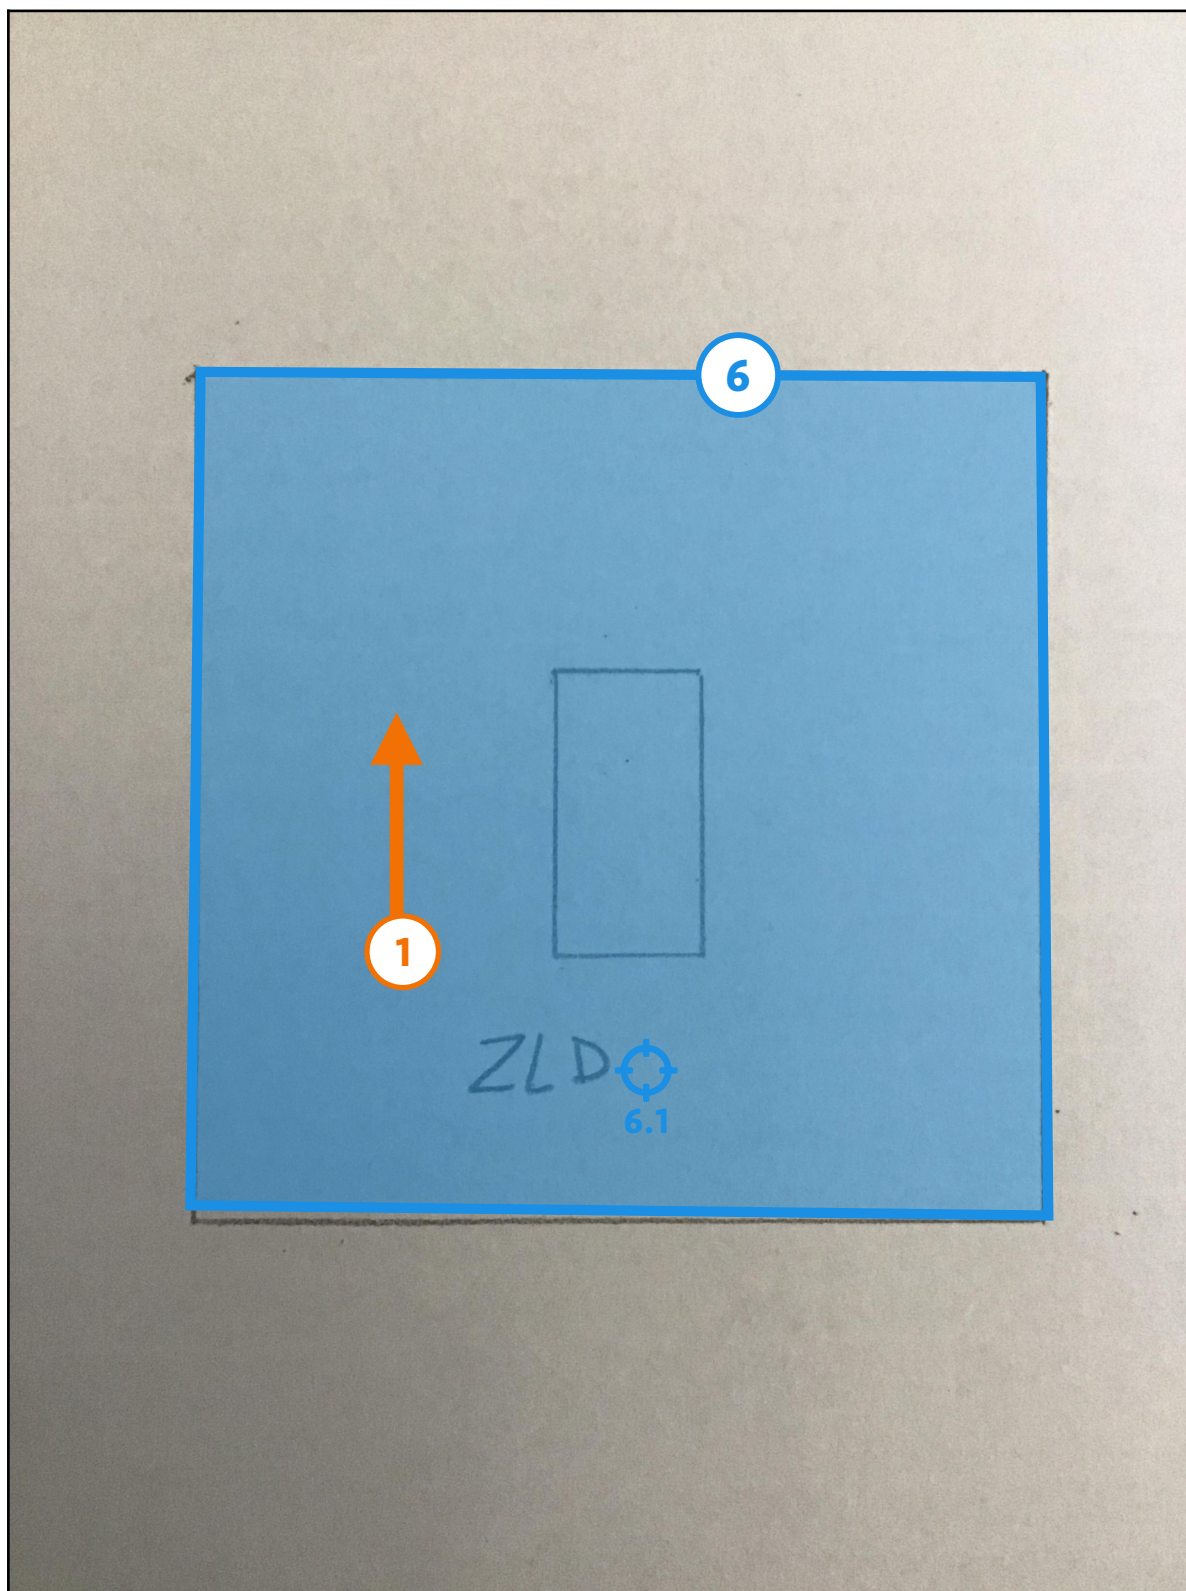
Plan 1.3: Zolder

1. zolder - rookgaskanaal	Asbestmateriaal	Verwijderen
6. zolder - onderdak	Geen asbest	-
6.1 Code: MM03	Puntmonster	-

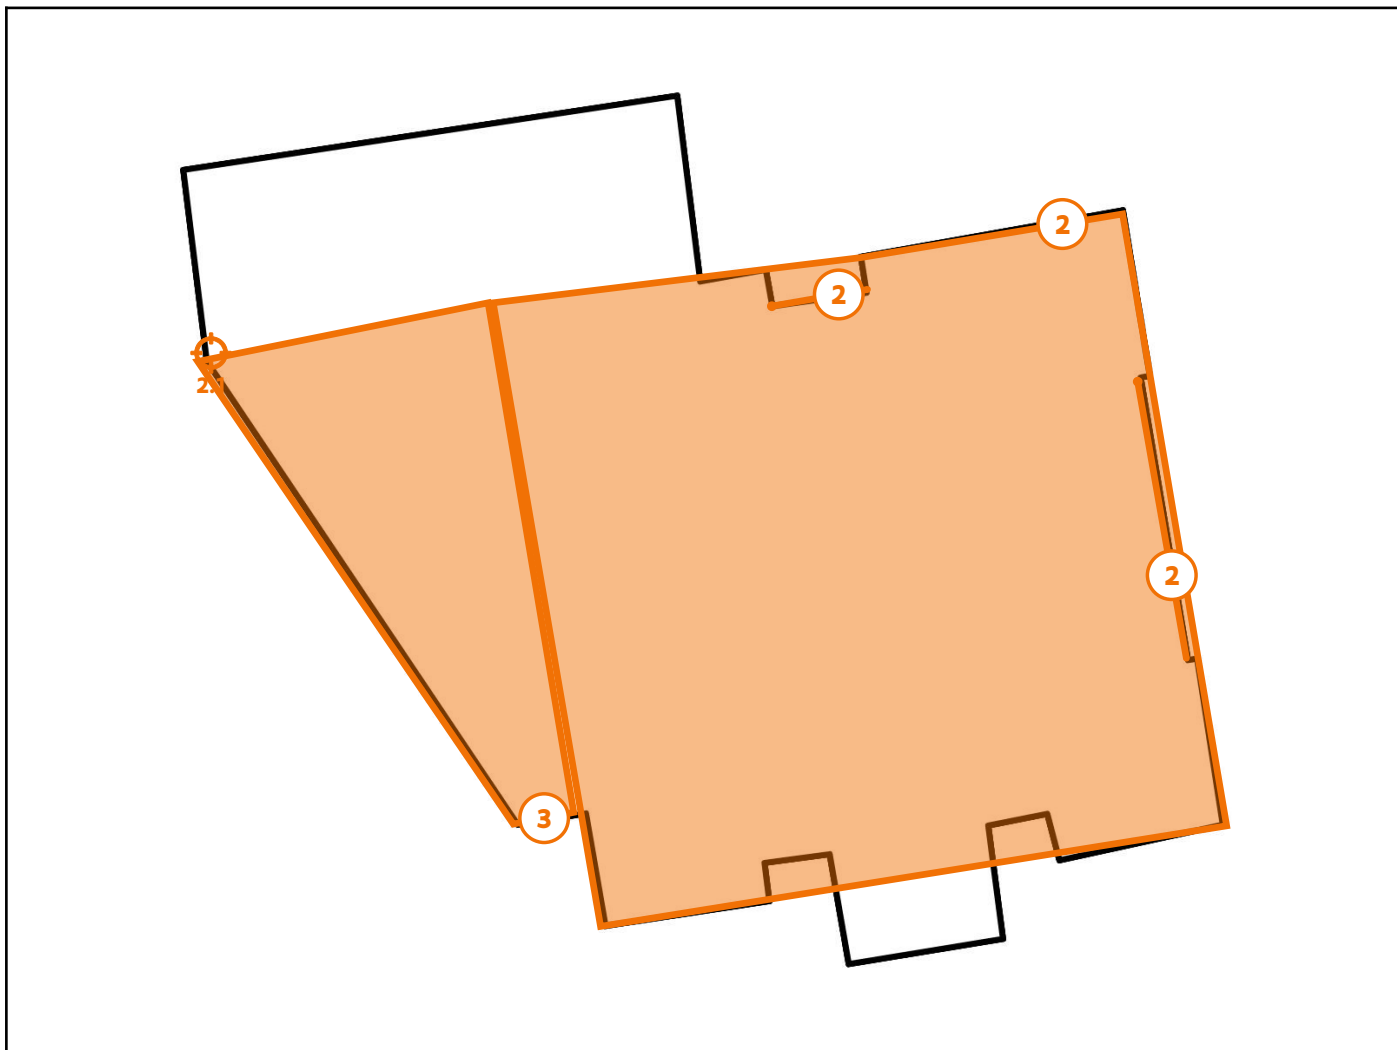
Plan 1.4: Hoofdgebouw plan

Beschrijving	Type	Actie
2. buiten - dak en gevel leien	Asbestmateriaal	Verwijderen
2.1 Code: MM04	Puntmonster	-
3. living - Roofing dak	Asbestmateriaal	Maatregelen nemen

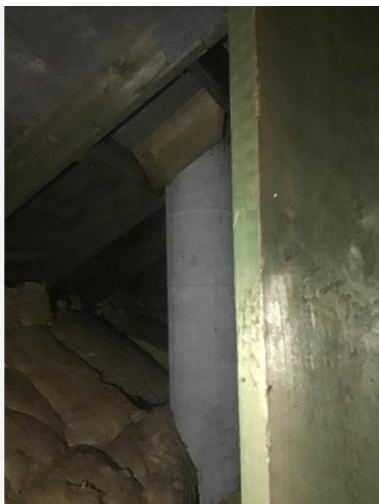
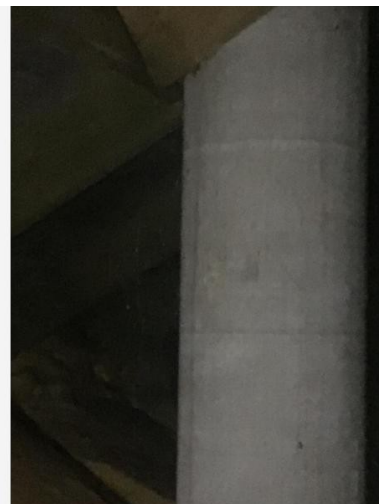
Eindbeoordeling materiaalrisico	Verhoogd materiaalrisico en/of verhoogde kans op vezelvrijgave
---------------------------------	--

Gebondenheid	Categorie 1: hechtgebonden in oorsprong
Asbestsoort (vezeltype)	Crocidoliet aanwezig
Asbestconcentratie	Laag (< 50%)
Afschermingsgraad van het gehele materiaal	Geheel of deels (ook) vrij aan de binnenlucht
Toestand van het materiaal	Licht beschadigd, licht verweerd. Intact materiaal type Pical – asbestboard of categorie III 'gebondenheid'

Beschrijving	zolder - rookgaskanaal
Omgeving	Binnen
Primaire drager	Ruimteverwarming
Asbestmateriaal	Rookgaskanaal

Verwijderen

- Verwijder dit asbestmateriaal zo snel mogelijk. Volg de toestand goed op.

- Eenvoudige handelingen: mag via doe-het-zelf of door werknemer(s) met opleidingsattest eenvoudige handelingen asbestverdacht

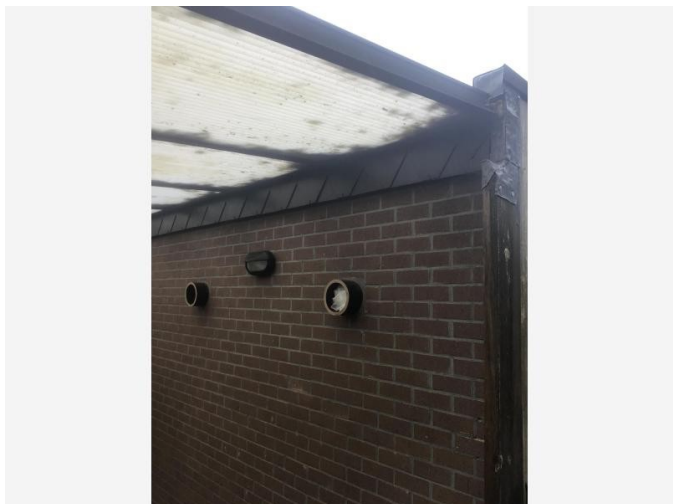
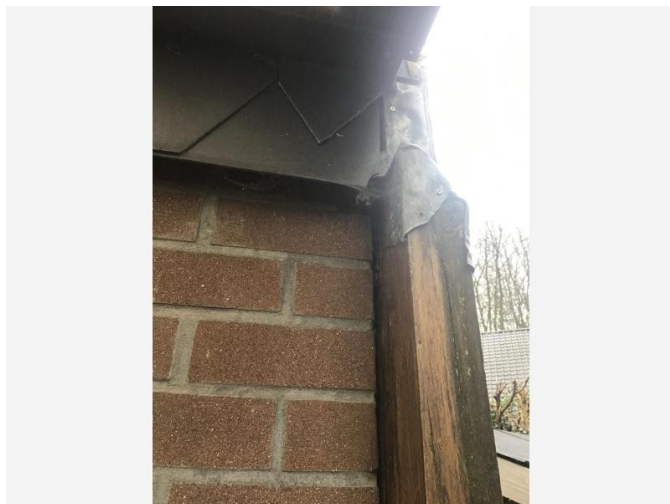
Eindbeoordeling materiaalrisico	Verhoogd materiaalrisico en/of verhoogde kans op vezelvrijgave
---------------------------------	--

Gebondenheid	Categorie 1: hechtgebonden in oorsprong
Asbestsoort (vezeltype)	Alleen chrysotiel
Asbestconcentratie	Laag (< 50%)
Afschermingsgraad van het gehele materiaal	Geheel of deels vrij aan de buitenlucht

Toestand van het materiaal	Matig beschadigd, matig verweerd
----------------------------	----------------------------------

#	Type	Referentie	Resultaat
2.1	Puntmonster	MM04	Chrysotiel

Beschrijving	buiten - dak en gevel leien
Omgeving	Buiten
Primaire drager	Wand buitenschil
Asbestmateriaal	Dak- en gevelbekleding - Lei, shingle
Bindmiddel van asbestmateriaal	Cement
Gebondenheid op basis van bindmiddel	Hecht
Hoeveelheid (oppervlakte - aantal)	<ul style="list-style-type: none"> • 200,00 m² - 1 stuk
Totale oppervlakte	200,00 m ²
Eenvoudig bereikbaar	<p>Nee</p> <ul style="list-style-type: none"> • Verwijdering tast de bouwkundige integriteit aan.
Bevestigingswijze	<ul style="list-style-type: none"> • Genageld, geniet
Identificatiemethode	Vaststelling met monstername
Destructieve handeling voor identificatie	Nee

Verwijderen

- Zorg voor een veilig beheer en verwijder dit asbestmateriaal wanneer het bij werken eenvoudig bereikbaar wordt. Controleer de toestand jaarlijks op wijzigingen.

- Eenvoudige handelingen: mag via doe-het-zelf of door werknemer(s) met opleidingsattest eenvoudige handelingen
Asbesthoudend

1. leien mogen niet breken of beschadigd worden (nooit gooien of breken)
2. besproei de leien met speciaal fixeermiddel (per keer +- 5m²)
3. bevestigingsnagel lei losmaken d.m.v. klauwhamer met blokje hout eronder om beschadiging te vermijden
4. leien één voor één losmaken
5. leien één voor één voorzichtig stapelen in een asbestafvalzak (niet breken)
6. met het asbestafval kunt u terecht op het recyclagepark of bij een geregistreerde asbestinzamelaar.

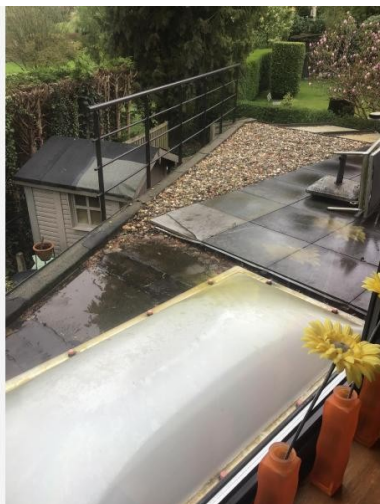
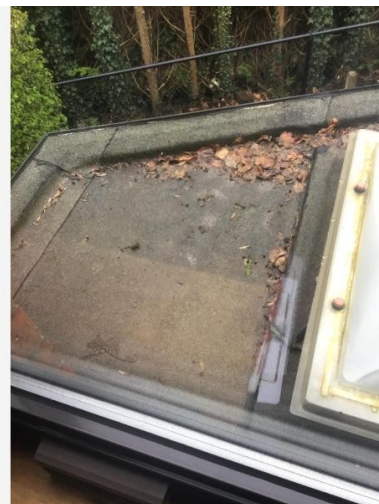
Eindbeoordeling materiaalrisico	Verhoogd materiaalrisico en/of verhoogde kans op vezelvrijgave
---------------------------------	--

Gebondenheid	Categorie 1: hechtgebonden in oorsprong
Asbestsoort (vezeltype)	Alleen chrysotiel
Asbestconcentratie	Laag (< 50%)
Afschermingsgraad van het gehele materiaal	Geheel of deels vrij aan de buitenlucht
Toestand van het materiaal	Matig beschadigd, matig verweerd

Beschrijving	living - Roofing dak
Omgeving	Buiten
Primaire drager	Plat dak
Asbestmateriaal	Dak- en gevelbekleding - Roofing

Maatregelen nemen

- Zorg voor een veilig beheer en verwijder dit asbestmateriaal wanneer het bij werken eenvoudig bereikbaar wordt. Controleer de toestand jaarlijks op wijzigingen.

- Eenvoudige handelingen: mag via doe-het-zelf of door werknemer(s) met opleidingsattest eenvoudige handelingen asbestverdacht

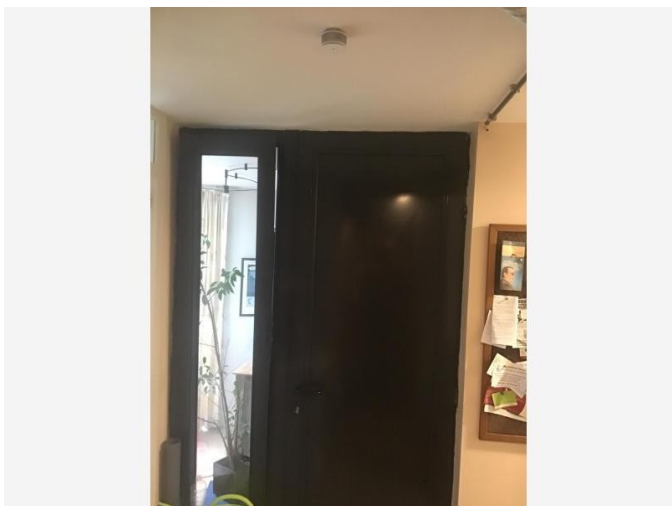
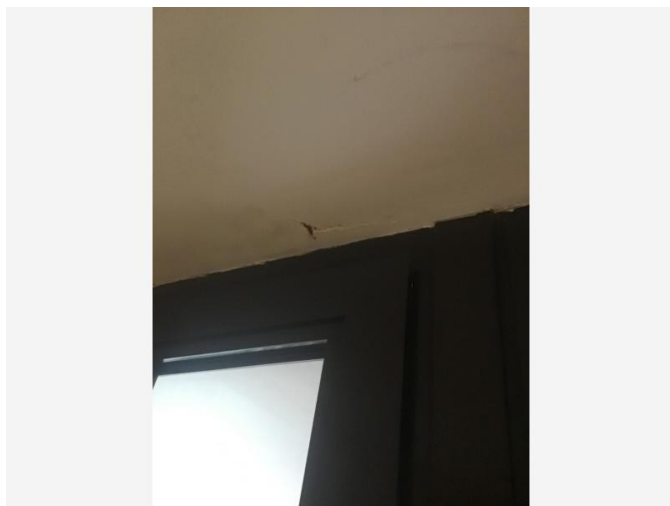
Geen asbest

#	Type	Referentie	Resultaat
4.1	Mengmonster	MM02	Geen asbest

Beschrijving	pleisterwerk plafond
Omgeving	Binnen
Primaire drager	Plafond
Bindmiddel van materiaal	Gips - kalk

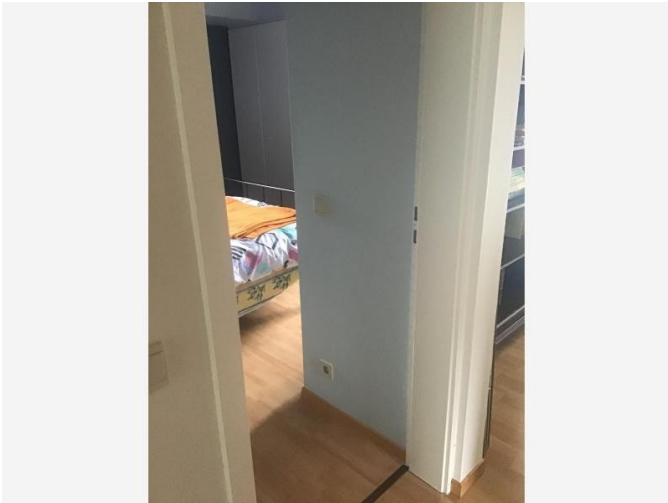
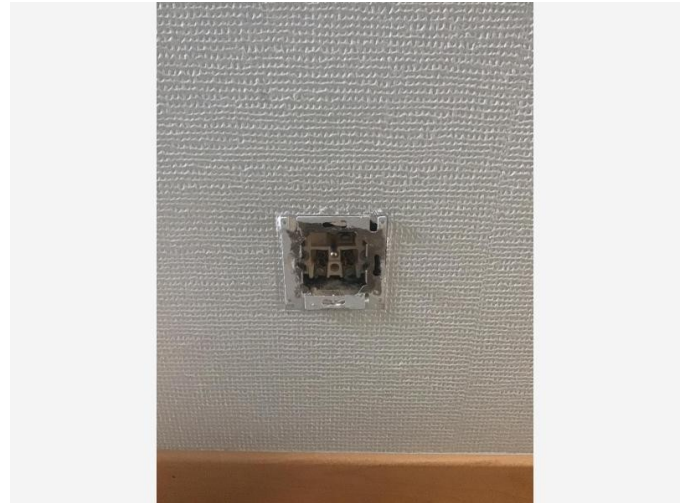
Geen asbest

#	Type	Referentie	Resultaat
5.1	Mengmonster	MM01	Geen asbest

Beschrijving	pleisterwerk muur
Omgeving	Binnen
Primaire drager	Binnenwand

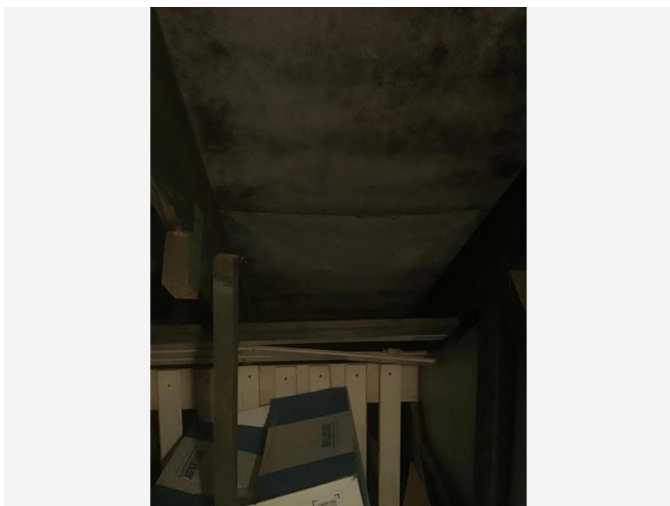
Geen asbest

#	Type	Referentie	Resultaat
6.1	Puntmonster	MM03	Geen asbest

Beschrijving	zolder - onderdak
Omgeving	Binnen
Primaire drager	Schuin dak
Bindmiddel van materiaal	Cement
