Asbestinventarisatetest

Weldoenersstraat 40, 1830 Machelen

Attestnummer : 20240326-000118.000

Uitgegeven op : 26.03.2024

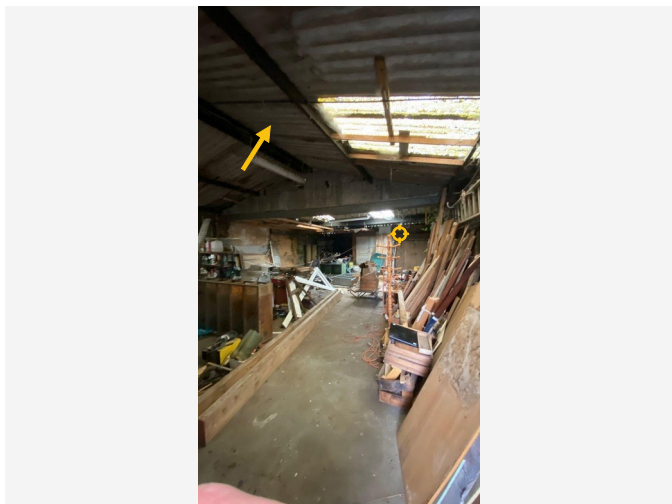
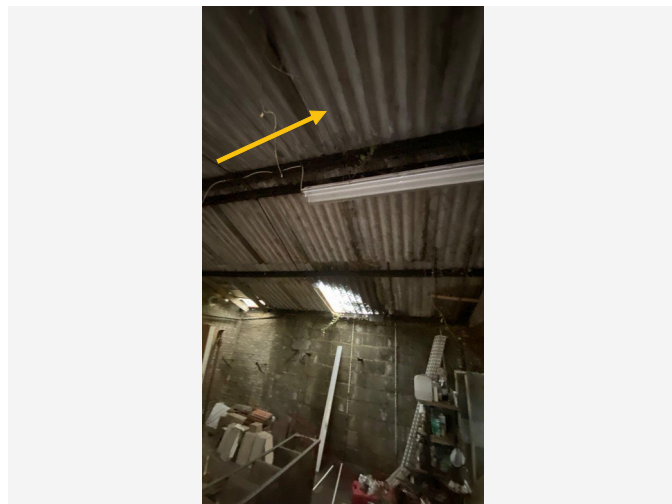
Eindbeoordeling materiaalrisico	Verhoogd materiaalrisico en/of verhoogde kans op vezelvrijgave
Opmerking	De Golfplaten bevinden zich buiten het woongedeelte.

Gebondenheid	Categorie 1: hechtgebonden in oorsprong
Asbestsoort (vezeltype)	Alleen chrysotiel
Asbestconcentratie	Laag (< 50%)
Afschermingsgraad van het gehele materiaal	Geheel of deels (ook) vrij aan de binnenlucht
Toestand van het materiaal	Matig beschadigd, matig verweerd

#	Type	Referentie	Resultaat
1.1	Puntmonster	8153604	Chrysotiel

Beschrijving	golfplaten
Omgeving	Grenst aan binnen- en buitenlucht
Primaire drager	Plat dak
Asbestmateriaal	Dak- en gevelbekleding - Golfplaat
Bindmiddel van asbestmateriaal	Cement

Gebondenheid op basis van bindmiddel	Hecht
Hoeveelheid (oppervlakte - aantal)	<ul style="list-style-type: none"> • 2,00 m² - 65 stuks
Totale oppervlakte	130,00 m ²
Eenvoudig bereikbaar	Ja
Bevestigingswijze	<ul style="list-style-type: none"> • Geklemd • Geschroefd • Genageld, geniet • Onbekend
Identificatiemethode	Vaststelling met monsternamen
Destructieve handeling voor identificatie	Nee
Opmerking	De golfplaten daken alsook de golfplaten die gebruikt zijn tegen de gevel bevatten asbestvezels. Alle golfplaten die op het perceel gebruikt zijn bevatten asbestvezels.

Verwijderen

- Scherm in afwachting van verwijdering het asbestmateriaal af van luchtstromingen en verstoring: bijvoorbeeld door het te verpakken, te fixeren, af te dekken, signalisatie - afbakening aan te brengen, ...
- Hemelwater dat afspoelt van asbestcement daken of gevels kan asbestdeeltjes bevatten. Gebruik het enkel voor gesloten circuits (bv. spoelen toiletten). Reinig na het vervangen van het dak of de gevel de dakgoten en regenwaterput of -ton om asbesthoudend sediment of slib te verwijderen

- Eenvoudige handelingen: mag via doe-het-zelf of door werknemer(s) met opleidingsattest eenvoudige handelingen
De techniek van de eenvoudige handelingen mag worden toegepast bij de verwijdering van hechtgebonden asbest die niet beschadigd is of waarbij er geen vrije vezels zichtbaar zijn en waarbij verwijdering geen aanleiding geeft tot een wijziging van de toestand en indien kan voldaan worden aan de andere voorwaarden voor het gebruik van deze techniek.

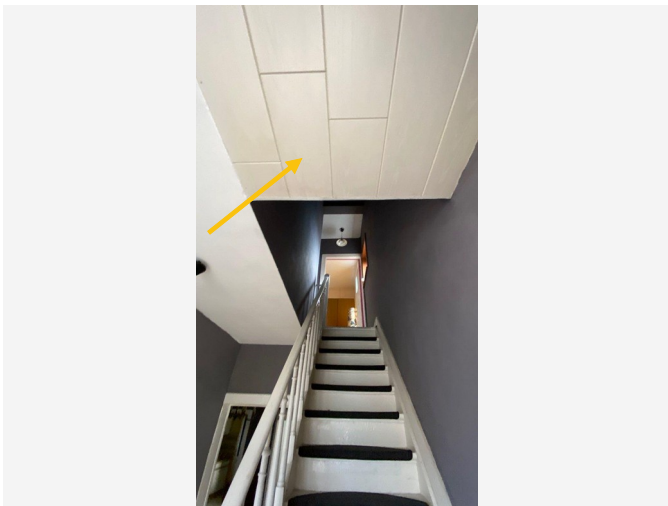
De valse plafonds kunnen mogelijk asbathoudende materialen bevatten, wees bij werkzaamheden extra waakzaam.

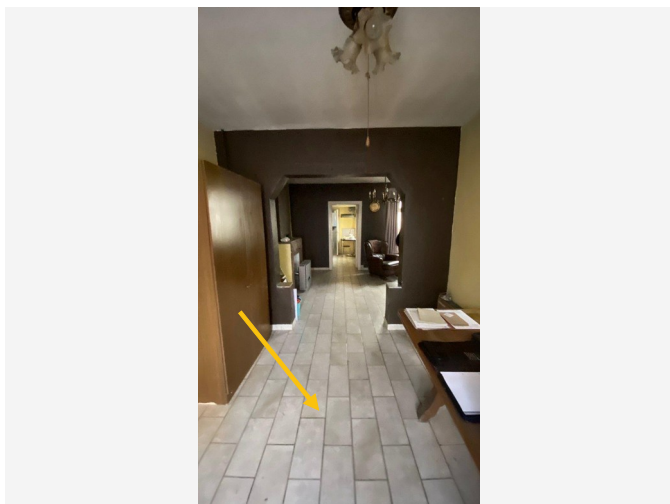
De tegellijm van faiencetegels kunnen eventueel asbest bevatten. Monsternamen zijn niet mogelijk zonder de tegels te beschadigen. Ik adviseer om monsters te laten nemen bij werkzaamheden.

De tegels bevinden zich op de volledige gelijkvloers.

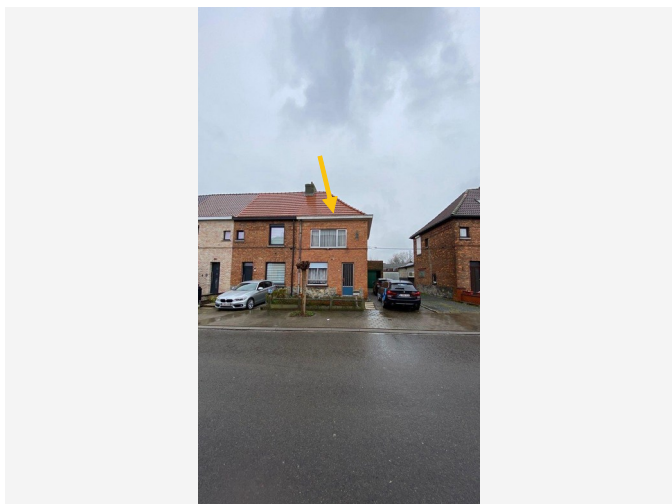
Het hellend dak, asloek het dak van de veranda zijn vernieuwd geweest na het jaar 2000.

Deze zijn vermoedelijk asbestvrij.

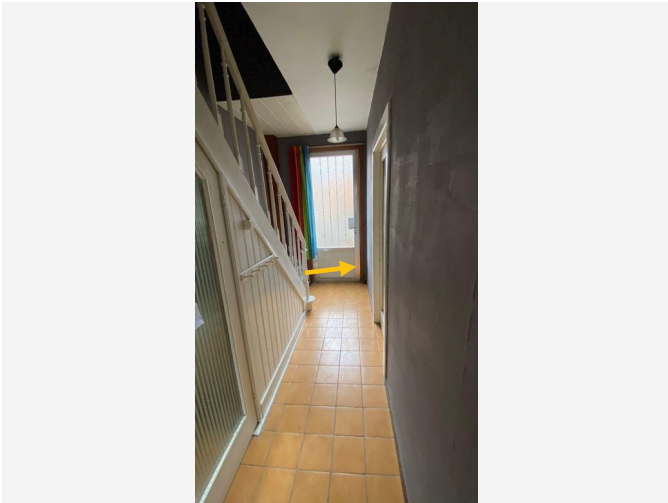
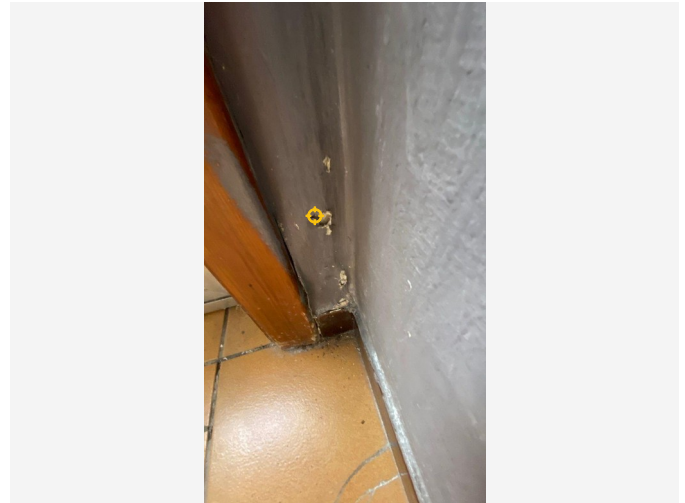
Geen asbest

#	Type	Referentie	Resultaat
5.1	Mengmonster	8153603	Geen asbest

Beschrijving	Pleisterwerk muur
Omgeving	Binnen
Primaire drager	Binnenwand
Bindmiddel van materiaal	Gips - kalk

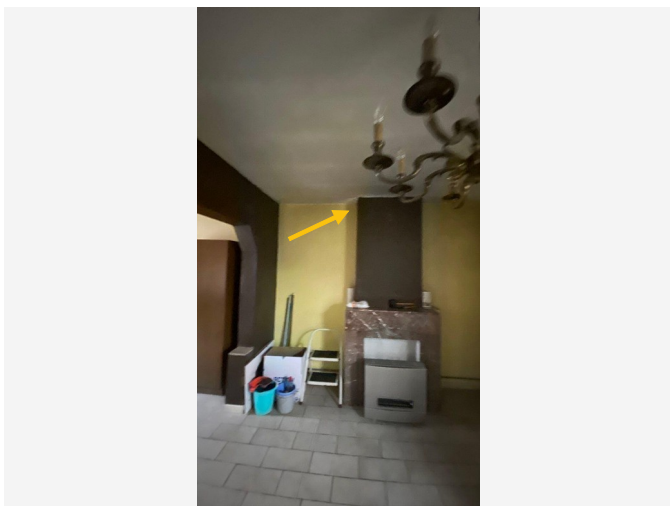
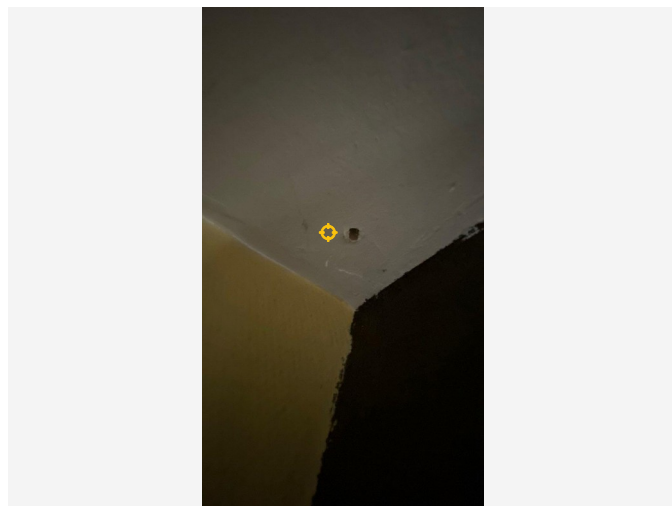
Fiche 6: pleisterwerk plafond

Geen asbest

#	Type	Referentie	Resultaat
6.1	Mengmonster	MO-01	Geen asbest

Beschrijving	pleisterwerk plafond
Omgeving	Binnen
Primaire drager	Plafond
Bindmiddel van materiaal	Gips - kalk
