Asbestinventarisatetest

Pruimelaarstraat 20, 9940 Evergem

Attestnummer : 20240731-000265.000

Uitgegeven op : 31.07.2024

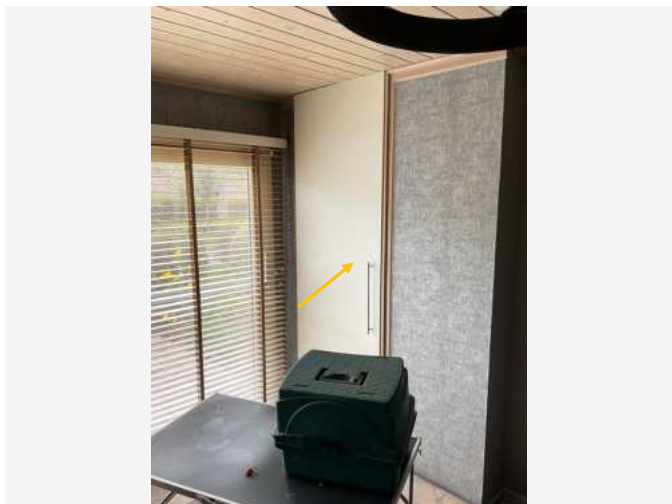
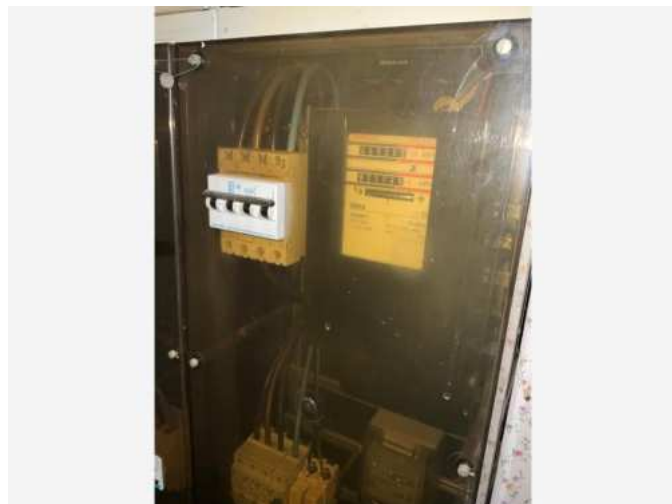
Het asbestmateriaal valt onder de mijlpaal van 2040.

Eindbeoordeling materiaalrisico	Laag materiaalrisico en/of verlaagde kans op vezelvrijgave
---------------------------------	--

Gebondenheid	Categorie 1: hechtgebonden in oorsprong
Asbestsoort (vezeltype)	Crocidoliet aanwezig
Asbestconcentratie	Laag (< 50%)
Afschermingsgraad van het gehele materiaal	Geheel of deels (ook) vrij aan de binnenlucht
Toestand van het materiaal	Onbeschadigd, niet verweerd

Beschrijving	Bakeliet zekeringkast
Omgeving	Binnen
Primaire drager	Communicatie en elektrische infrastructuur en uitrusting
Asbestmateriaal	Plaat, paneel, tablet - Type Bakeliet
Bindmiddel van asbestmateriaal	Kunststof of -hars
Gebondenheid op basis van bindmiddel	Hecht
Hoeveelheid (oppervlakte - dikte - aantal)	<ul style="list-style-type: none"> • 0,30 m² - 0,30 cm - 1 stuk
Totaal volume	< 0,001 m ³
Eenvoudig bereikbaar	Ja
Bevestigingswijze	<ul style="list-style-type: none"> • Geschroefd
Identificatiemethode	Vaststelling zonder monsternamen
Destructieve handeling voor identificatie	Nee
Opmerking	<p>Het is moeilijk te bepalen of de bakeliettoepassingen in de woning ook effectief asbesthoudend zijn (het kan ook gaan om de asbestvrije variant).</p> <p>- De vermelde oppervlaktes, diktes en volumes betreffen een beredeneerde schatting. Er worden geen rechten verleend aan deze oppervlaktes/diktes/volumes.</p> <p>-Er werd geen monster genomen omw beschadiging aan een elektrisch gerelateerde toepassing, extra controle bij verwijdering van het verdacht materiaal. Vermoedelijk zullen de toepassingen verwijderd worden bij aanpassing van het elektriciteitsnetwerk.</p>

- Zorg voor een veilig beheer. Vermijd het beschadigen van het asbestmateriaal. Controleer de toestand jaarlijks op wijzigingen.

- Eenvoudige handelingen: mag via doe-het-zelf of door werknemer(s) met opleidingsattest eenvoudige handelingen
Schakelaars, stopcontacten en andere gelijkaardige toepassingen kunnen eenvoudig losgeschroefd worden --> EH doe-het-zelf. Afgesloten of verzegelde kast --> EH opgeleid techniker personeel 8u basisopleiding asbest.

Tellerkast : De toepassing dient verwijderd te worden door de netbeheerder, vermoedelijk word dit uitgevoerd wanneer de oude meterkast vervangen word voor een digitale.

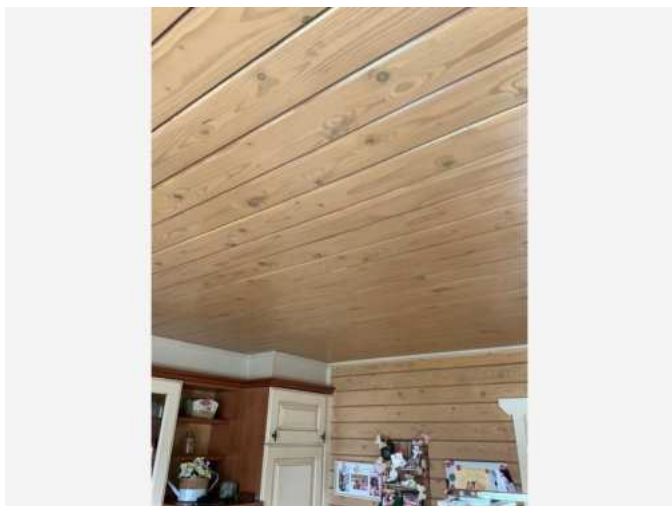
Het betreft een woning in houtskeletbouw. De binnenwanden en plafonds bestaan uit houtvezelwanden en zijn dus niet asbest verdacht.

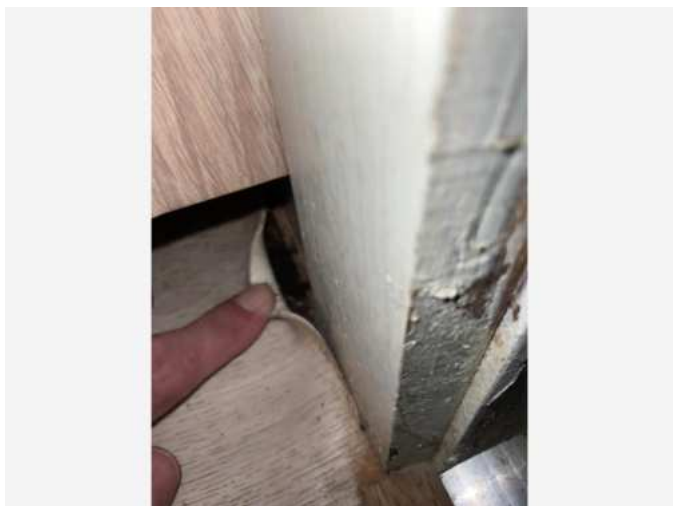
Het vloerzeil werd nagekeken. Het betreft een asbestvrije variant (flexibel, jute of koord aan onderzijde)

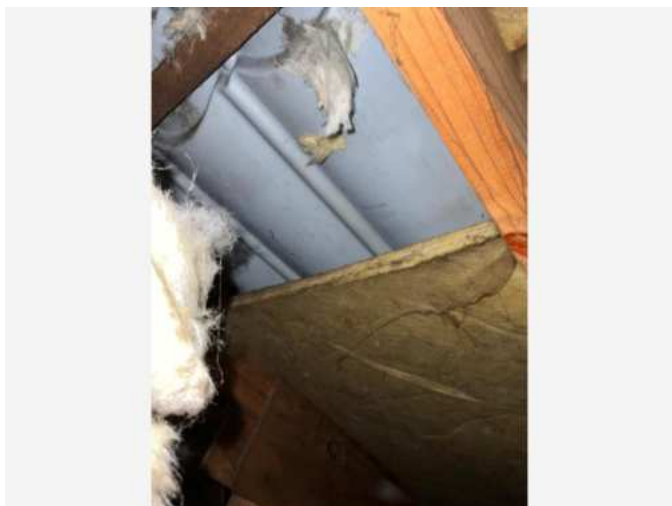
Het onderdak werd nagekeken. Het betreft metalen dakbedekking met daaronder onmiddellijk de isolatie in glaswol. Er is dus geen asbest aanwezig in het onderdak.

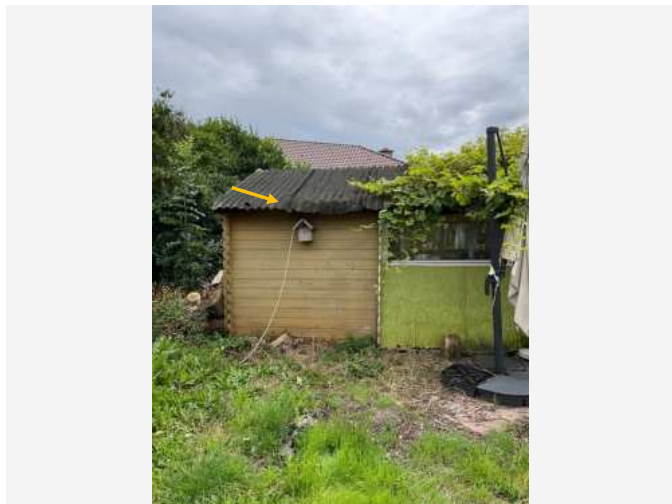
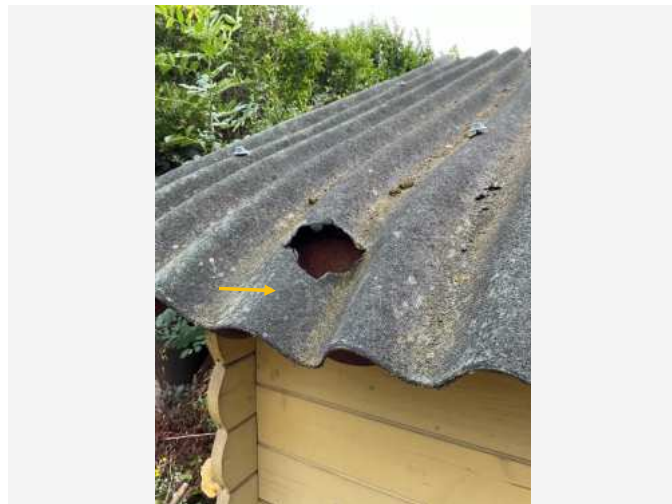
Fiche 5: 002 Bitumen golfplaat

Geen asbest

#	Type	Referentie	Resultaat
5.1	Puntmonster	002	Geen asbest

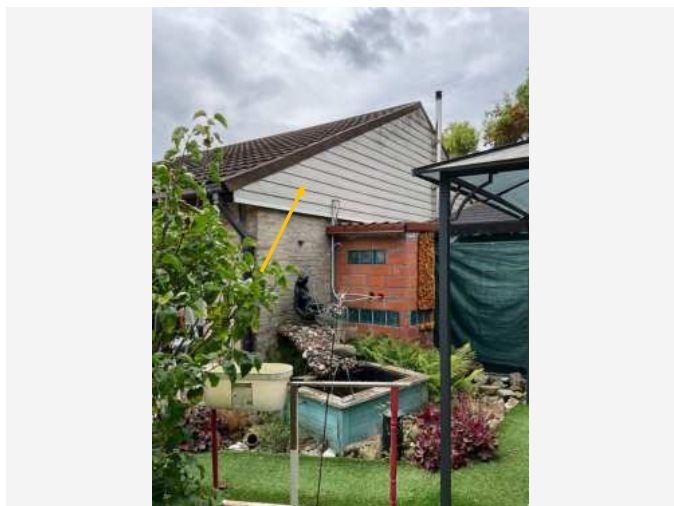
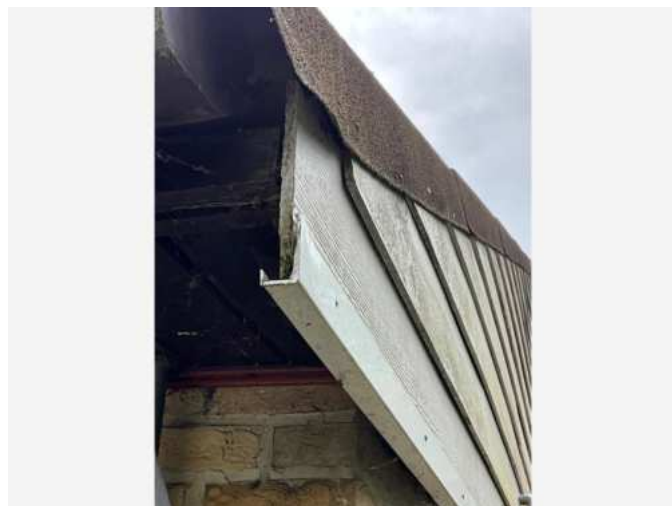
Geen asbest

#	Type	Referentie	Resultaat
6.1	Puntmonster	001	Geen asbest

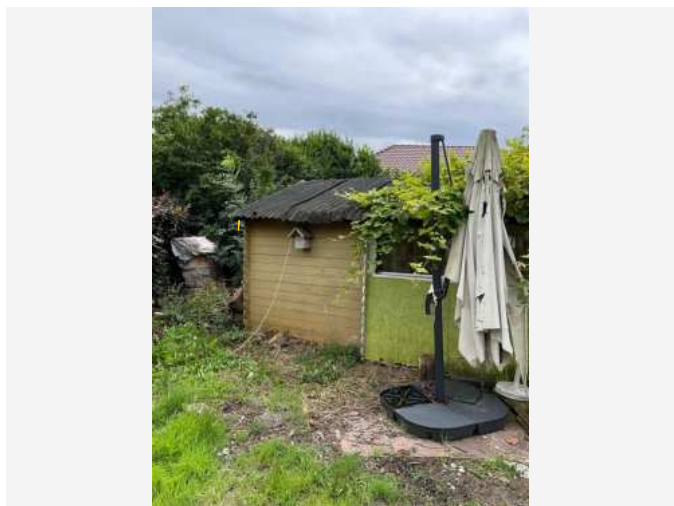
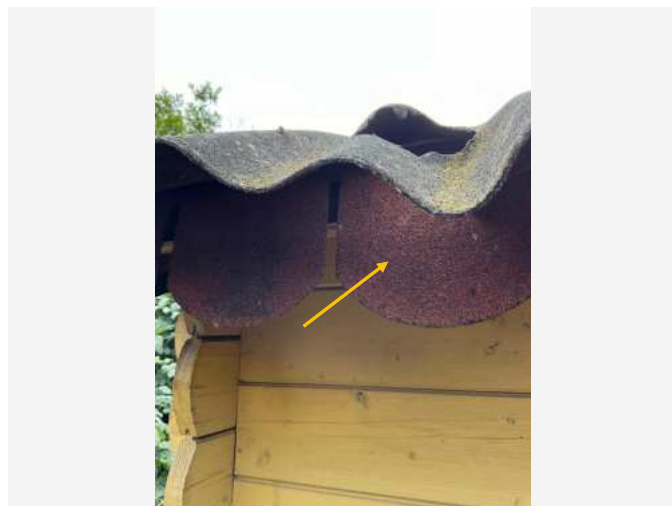
Fiche 7: 003 Shingles

Geen asbest

#	Type	Referentie	Resultaat
7.1	Puntmonster	003	Geen asbest
