Asbestinventarisatetest

Appelveldstraat 28, 3740 Bilzen

Attestnummer : 20240402-000248.000

Uitgegeven op : 02.04.2024

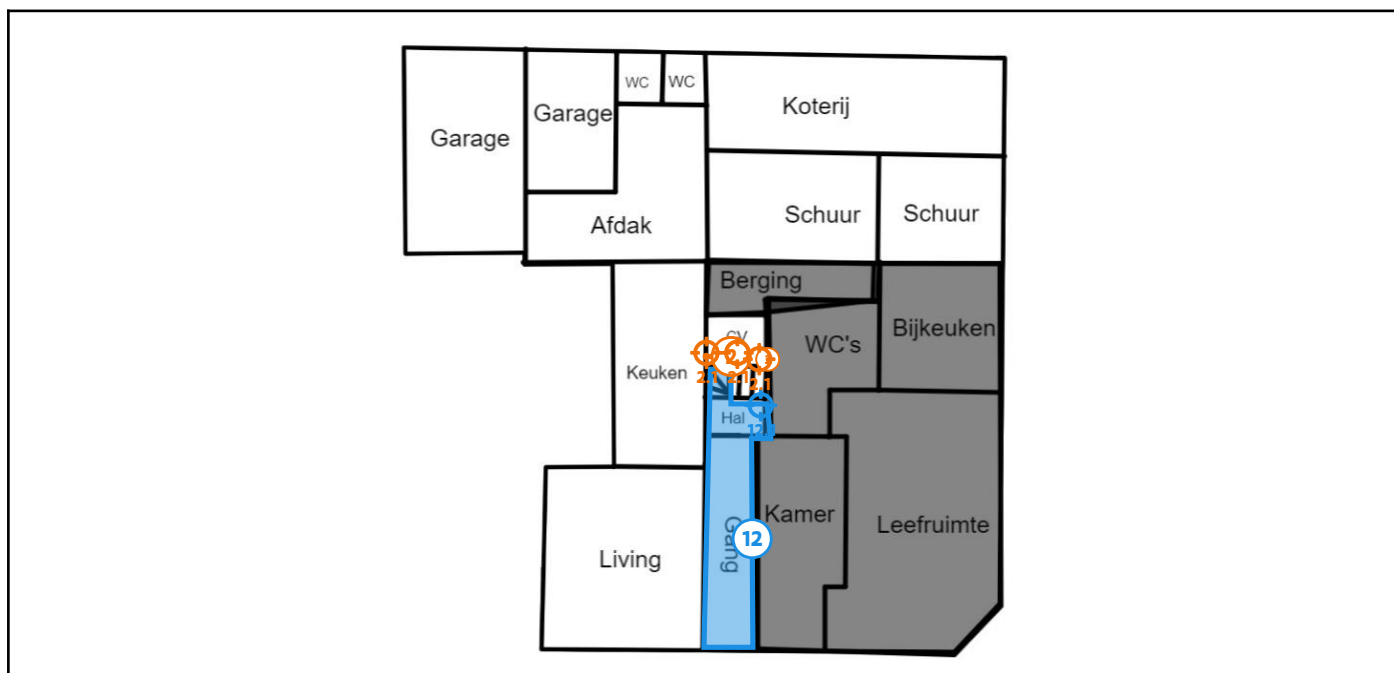
Plan 1.5: Gelijkvloers

Beschrijving	Type	Actie
2. Leidingisolatie (cv-ruimte)	Asbestmateriaal	Verwijderen
2.1 Code: MM-03	Mengmonster	-
12. Pleisterwerk plafonds	Geen asbest	-
12.1 Code: MM-02	Mengmonster	-

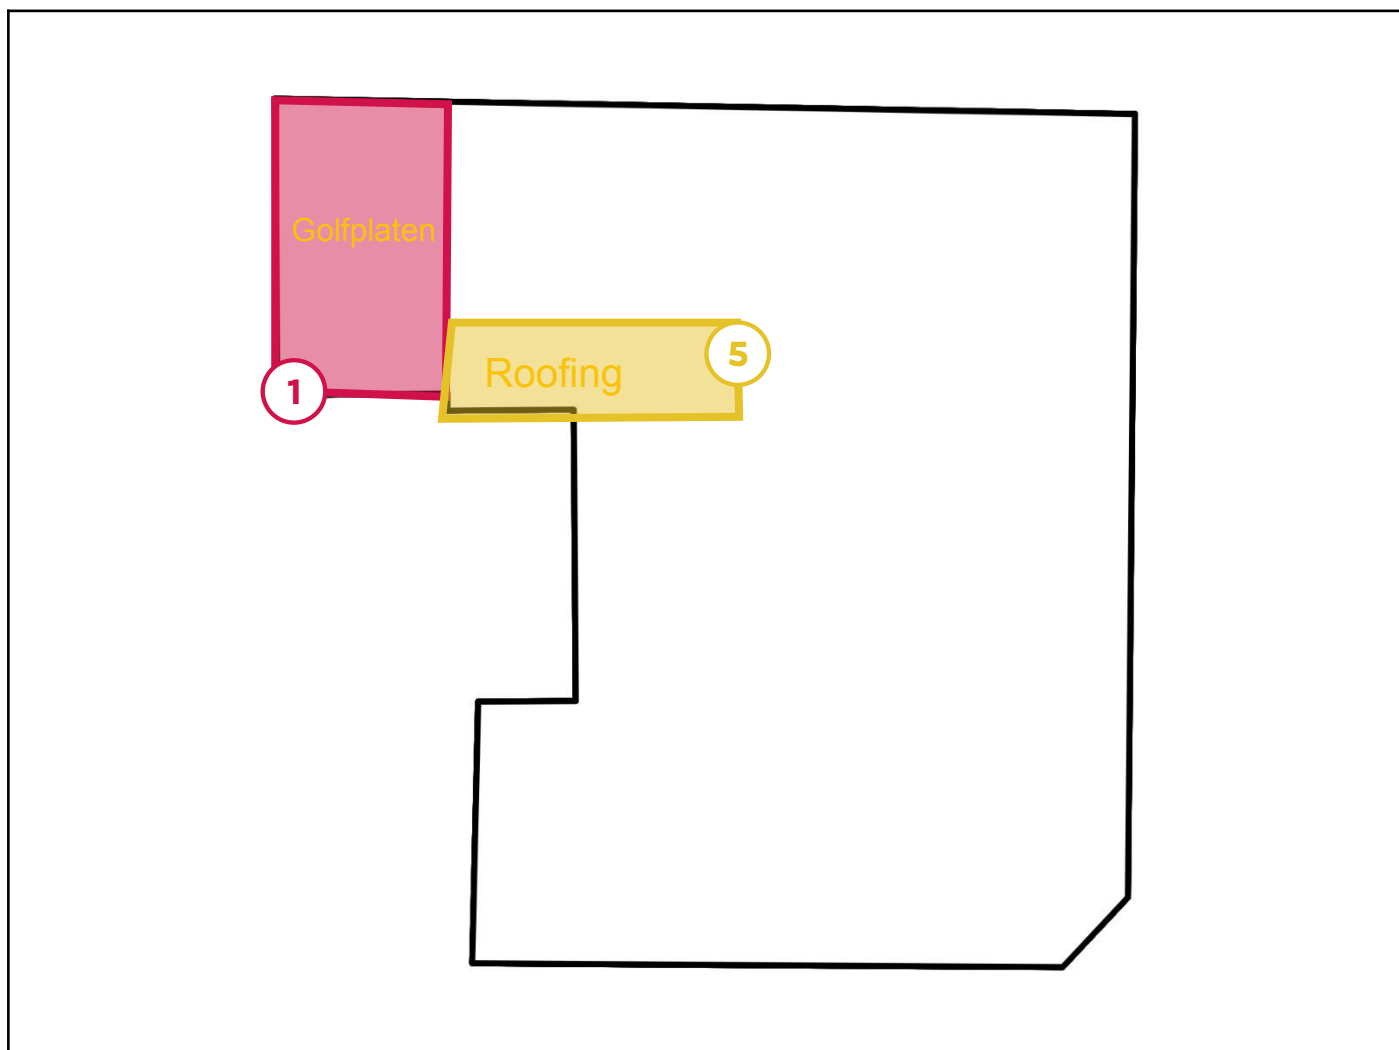
Plan 1.7: Dakplan

Beschrijving	Type	Actie
1. Golfplaten (garage)	Asbestmateriaal	Dringend verwijderen
5. Roofing (plat dak)	Asbestmateriaal	Zorgvuldig beheren

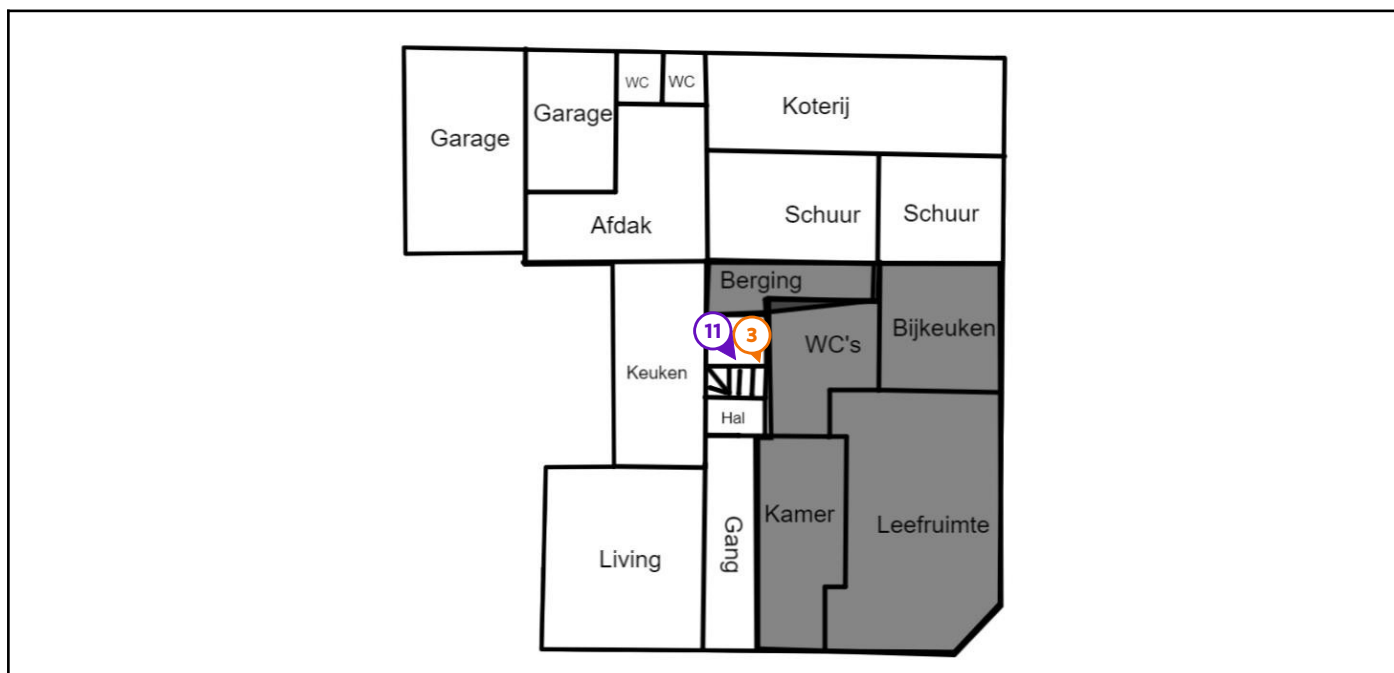
Plan 1.8: Gelijkvloers

Beschrijving	Type	Actie
3. Bakelieten schakelaars	Asbestmateriaal	Verwijderen
11. CV-ketel	Advies	-

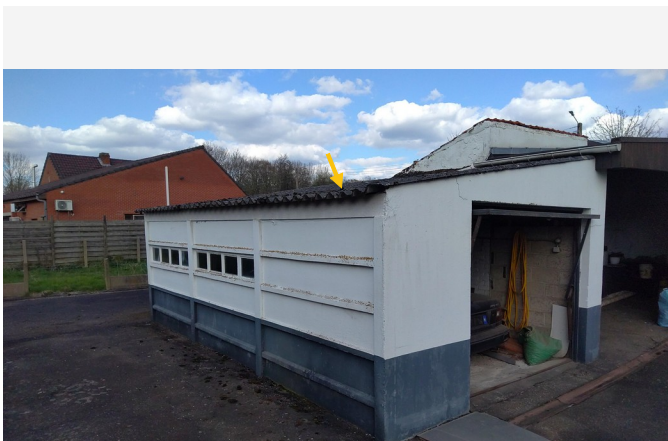
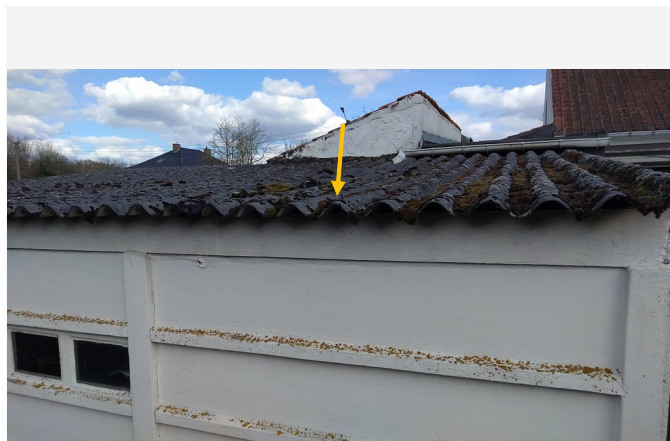
Het asbestmateriaal valt onder de mijlpaal van 2034.

Eindbeoordeling materiaalrisico	Hoog materiaalrisico en/of hoge kans op vezelvrijgave
---------------------------------	---

Gebondenheid	Categorie 1: hechtgebonden in oorsprong
Asbestsoort (vezeltype)	Crocidoliet aanwezig
Asbestconcentratie	Laag (< 50%)
Afschermingsgraad van het gehele materiaal	Geheel of deels (ook) vrij aan de binnenlucht
Toestand van het materiaal	Matig beschadigd, matig verweerd

Beschrijving	Golfplaten (garage)
Omgeving	Grenst aan binnen- en buitenlucht
Primaire drager	Schuin dak
Asbestmateriaal	Dak- en gevelbekleding - Golfplaat
Bindmiddel van asbestmateriaal	Cement
Gebondenheid op basis van bindmiddel	Hecht
Hoeveelheid (oppervlakte - aantal)	<ul style="list-style-type: none">• 24,00 m² - 1 stuk
Totale oppervlakte	24,00 m ²
Eenvoudig bereikbaar	Ja
Bevestigingswijze	<ul style="list-style-type: none">• Geschroefd
Identificatiemethode	Vaststelling zonder monsternamen

Dringend verwijderen

- Verwijder dit asbestmateriaal zo snel mogelijk. Volg de toestand goed op.

- Eenvoudige handelingen: mag via doe-het-zelf of door werknemer(s) met opleidingsattest eenvoudige handelingen
In één geheel verwijderen, dubbel verpakken en afvoeren naar het containerpark.

Draag persoonlijke beschermingsmiddelen.

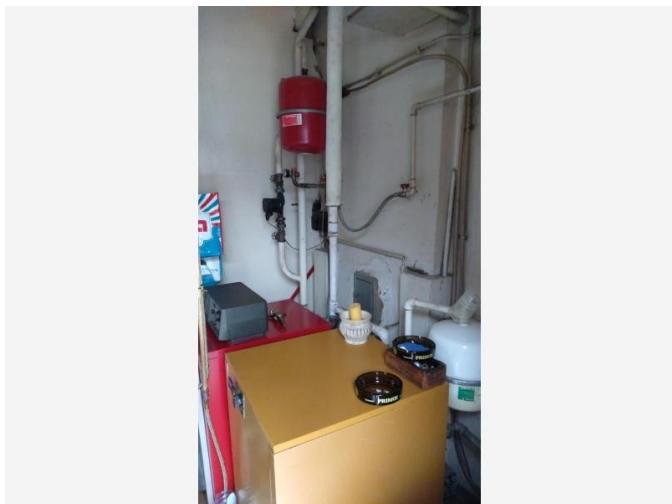
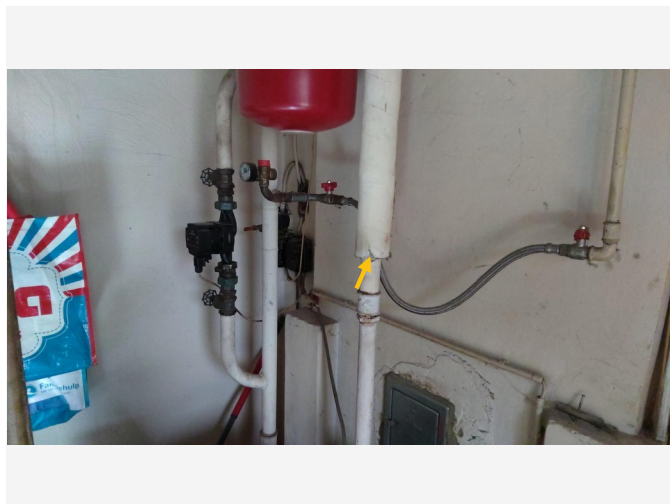
Het asbestmateriaal valt onder de mijlpaal van 2034.

Eindbeoordeling materiaalrisico	Verhoogd materiaalrisico en/of verhoogde kans op vezelvrijgave
---------------------------------	--

Gebondenheid	Categorie 2: niet-hechtgebonden met matrix
Asbestsoort (vezeltype)	Amfibool aanwezig, uitgezonderd crocidoliet
Asbestconcentratie	Hoog ($\geq 50\%$)
Afschermingsgraad van het gehele materiaal	Geheel of deels (ook) vrij aan de binnenlucht
Toestand van het materiaal	Licht beschadigd, licht verweerd. Intact materiaal type Pical – asbestboard of categorie III 'gebondenheid'

#	Type	Referentie	Resultaat
2.1	Mengmonster	MM-03	Chrysotiel, Amosiet

Beschrijving	Leidingisolatie (cv-ruimte)
Omgeving	Binnen
Primaire drager	Sanitaire infrastructuur en uitrusting (toe- en afvoer)
Asbestmateriaal	In-situ afwerkingslagen - Thermische isolatie
Bindmiddel van asbestmateriaal	Gips - kalk
Gebondenheid op basis van bindmiddel	Niet-hechtgebonden
Hoeveelheid (lengte - omtrek - dikte - aantal)	<ul style="list-style-type: none">3,00 m - 15,00 cm - 3,00 cm - 1 stuk

Verwijderen

- Verwijderen om een asbestveilige toestand te bekomen.

- Hermetische zone (erkend asbestverwijderaar)
Deze leidingisolatie dient door een erkend asbestverwijderaar verwijderd te worden.

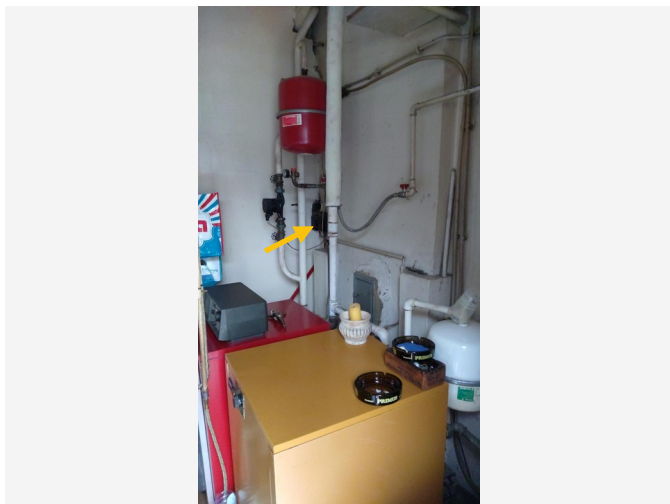
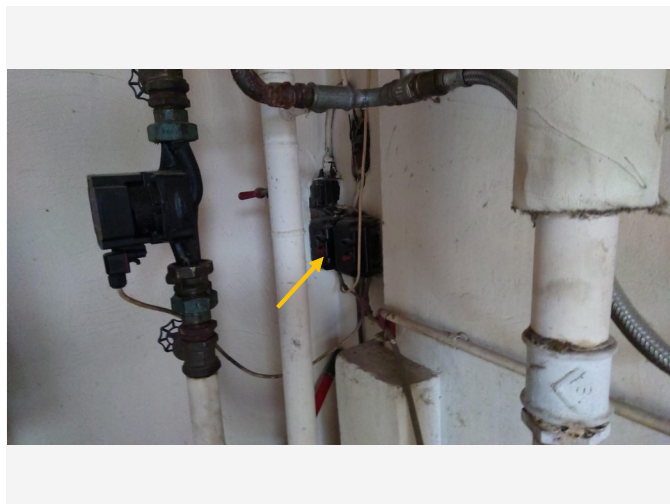
Het asbestmateriaal valt onder de mijlpaal van 2040.

Eindbeoordeling materiaalrisico	Verhoogd materiaalrisico en/of verhoogde kans op vezelvrijgave
---------------------------------	--

Gebondenheid	Categorie 1: hechtgebonden in oorsprong
Asbestsoort (vezeltype)	Crocidoliet aanwezig
Asbestconcentratie	Laag (< 50%)
Afschermingsgraad van het gehele materiaal	Geheel of deels (ook) vrij aan de binnenlucht
Toestand van het materiaal	Licht beschadigd, licht verweerd. Intact materiaal type Pical – asbestboard of categorie III 'gebondenheid'

Beschrijving	Bakelieten schakelaars
Omgeving	Binnen
Primaire drager	Afboording, omheining...
Asbestmateriaal	schakelaars uit bakeliet
Bindmiddel van asbestmateriaal	Kunststof of -hars
Gebondenheid op basis van bindmiddel	Hecht
Hoeveelheid (gewicht - aantal)	<ul style="list-style-type: none">• 0,50 kg - 1 stuk
Totaal gewicht	0,50 kg
Eenvoudig bereikbaar	Ja
Bevestigingswijze	<ul style="list-style-type: none">• Geschroefd
Identificatiemethode	Vaststelling zonder monsternamen

Verwijderen

- Verwijderen om een asbestveilige toestand te bekomen.

- Eenvoudige handelingen: mag via doe-het-zelf of door werknemer(s) met opleidingsattest eenvoudige handelingen
In één geheel verwijderen, dubbel verpakken en afvoeren naar het containerpark.

Draag persoonlijke beschermingsmiddelen.

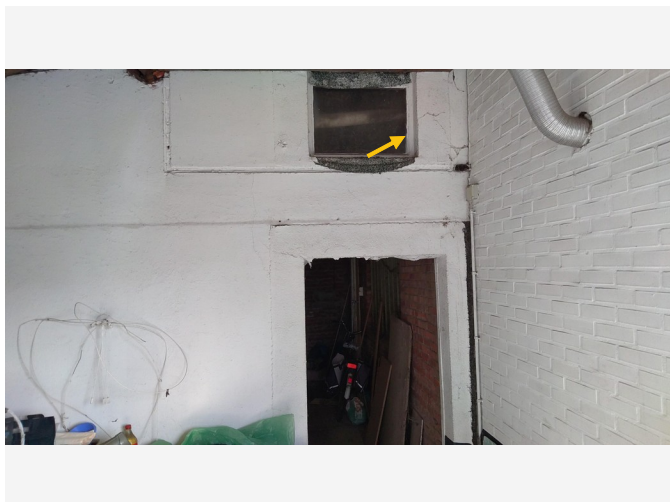
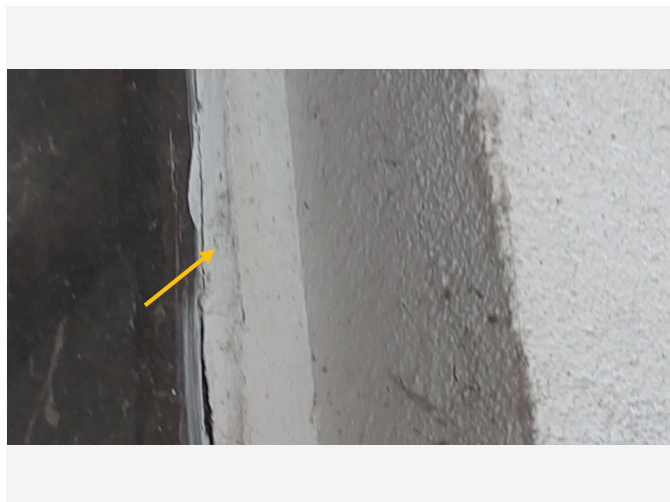
Het asbestmateriaal valt onder de mijlpaal van 2040.

Eindbeoordeling materiaalrisico	Laag materiaalrisico en/of verlaagde kans op vezelvrijgave
---------------------------------	--

Gebondenheid	Categorie 1: hechtgebonden in oorsprong
Asbestsoort (vezeltype)	Amfibool aanwezig, uitgezonderd crocidoliet
Asbestconcentratie	Laag (< 50%)
Afschermingsgraad van het gehele materiaal	Geheel of deels (ook) vrij aan de binnenlucht
Toestand van het materiaal	Licht beschadigd, licht verweerd. Intact materiaal type Pical – asbestboard of categorie III 'gebondenheid'

Beschrijving	Mastiek (ramen schuur)
Omgeving	Binnen
Primaire drager	Wandopening verticaal (raam, deur, ...)
Asbestmateriaal	In-situ afwerkingslagen - Pasta, stopverf, voegsel, stopsel, vulsel, mastiek, kitten, ...
Bindmiddel van asbestmateriaal	Kitten, mastiek, pasta
Gebondenheid op basis van bindmiddel	Hecht
Hoeveelheid (gewicht - aantal)	<ul style="list-style-type: none">• 1,00 kg - 1 stuk
Totaal gewicht	1,00 kg
Eenvoudig bereikbaar	Ja
Bevestigingswijze	<ul style="list-style-type: none">• Verlijmd, ingegoten, versmeerd

Zorgvuldig beheren

- Zorg voor een veilig beheer. Vermijd het beschadigen van het asbestmateriaal. Controleer de toestand jaarlijks op wijzigingen.

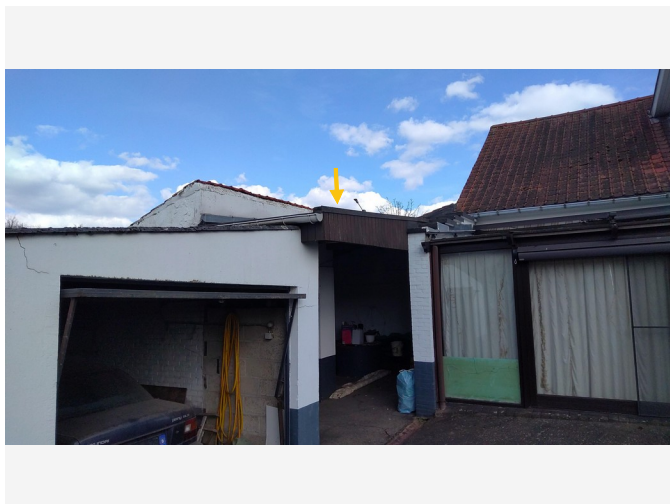
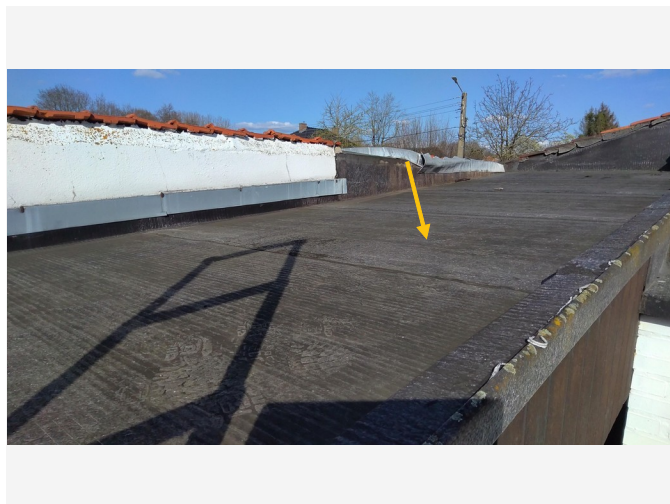
Het asbestmateriaal valt onder de mijlpaal van 2040.

Eindbeoordeling materiaalrisico	Laag materiaalrisico en/of verlaagde kans op vezelvrijgave
---------------------------------	--

Gebondenheid	Categorie 1: hechtgebonden in oorsprong
Asbestsoort (vezeltype)	Alleen chrysotiel
Asbestconcentratie	Laag (< 50%)
Afschermingsgraad van het gehele materiaal	Geheel of deels vrij aan de buitenlucht
Toestand van het materiaal	Licht beschadigd, licht verweerd. Intact materiaal type Pical – asbestboard of categorie III 'gebondenheid'

Beschrijving	Roofing (plat dak)
Omgeving	Buiten
Primaire drager	Plat dak
Asbestmateriaal	Dak- en gevelbekleding - Roofing
Bindmiddel van asbestmateriaal	Bitumen (roofing, teer, asfalt)
Gebondenheid op basis van bindmiddel	Hecht
Hoeveelheid (oppervlakte - aantal)	• 11,00 m ² - 1 stuk
Totale oppervlakte	11,00 m ²
Eenvoudig bereikbaar	Ja
Bevestigingswijze	• Verlijmd, ingegoten, versmeerd

Identificatiemethode	Vaststelling zonder monstername Motivatie: Groot risico op structurele gevolgschade (lekschade, werking installatie,...)
Destructieve handeling voor identificatie	Nee
Opmerking	Indien u deze roofing wenst te verwijderen kan u een aannemelijk staal laten nemen voor verder labo-onderzoek.

Zorgvuldig beheren

- Zorg voor een veilig beheer. Vermijd het beschadigen van het asbestmateriaal. Controleer de toestand jaarlijks op wijzigingen.

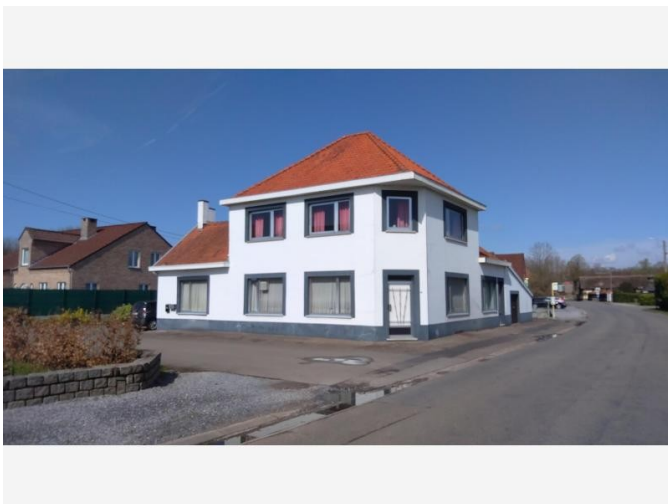
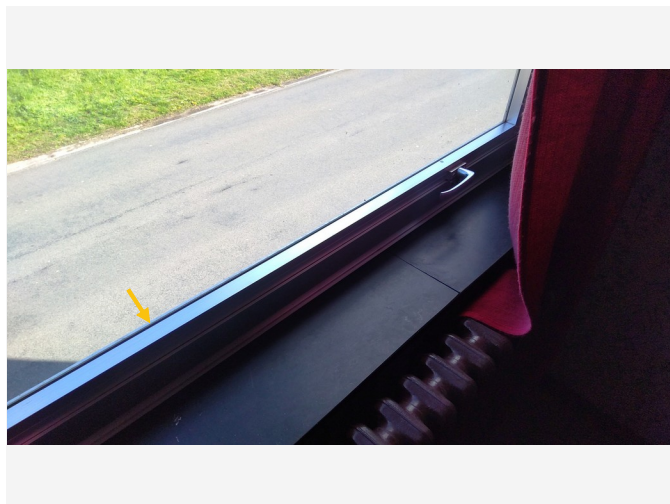
Het asbestmateriaal valt onder de mijlpaal van 2040.

Eindbeoordeling materiaalrisico	Laag materiaalrisico en/of verlaagde kans op vezelvrijgave
---------------------------------	--

Gebondenheid	Categorie 1: hechtgebonden in oorsprong
Asbestsoort (vezeltype)	Amfibool aanwezig, uitgezonderd crocidoliet
Asbestconcentratie	Laag (< 50%)
Afschermingsgraad van het gehele materiaal	Geheel of deels (ook) vrij aan de binnenlucht
Toestand van het materiaal	Licht beschadigd, licht verweerd. Intact materiaal type Pical – asbestboard of categorie III 'gebondenheid'

Beschrijving	Mastiek (ramen)
Omgeving	Grenst aan binnen- en buitenlucht
Primaire drager	Wandopening verticaal (raam, deur, ...)
Asbestmateriaal	In-situ afwerkingslagen - Pasta, stopverf, voegsel, stopsel, vulsel, mastiek, kitten, ...
Bindmiddel van asbestmateriaal	Kitten, mastiek, pasta
Gebondenheid op basis van bindmiddel	Hecht
Hoeveelheid (gewicht - aantal)	<ul style="list-style-type: none">• 1,00 kg - 1 stuk
Totaal gewicht	1,00 kg
Eenvoudig bereikbaar	Ja
Bevestigingswijze	<ul style="list-style-type: none">• Geklemd

Zorgvuldig beheren

- Zorg voor een veilig beheer. Vermijd het beschadigen van het asbestmateriaal. Controleer de toestand jaarlijks op wijzigingen.

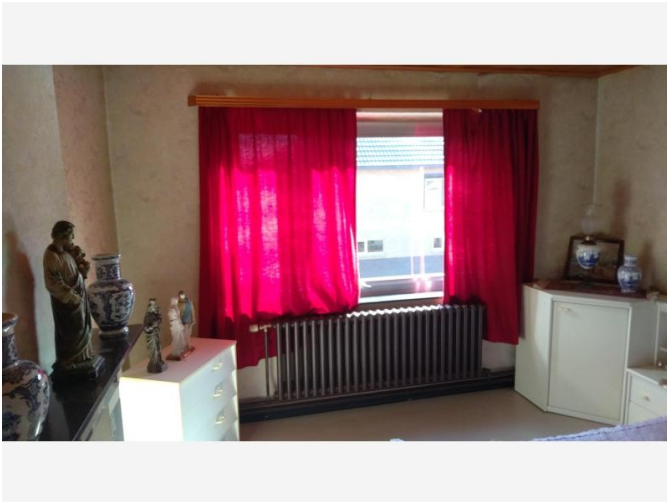
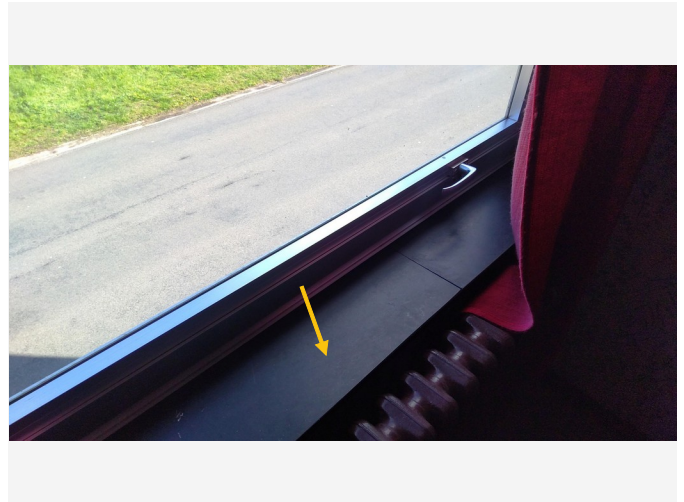
Het asbestmateriaal valt onder de mijlpaal van 2040.

Eindbeoordeling materiaalrisico	Laag materiaalrisico en/of verlaagde kans op vezelvrijgave
---------------------------------	--

Gebondenheid	Categorie 1: hechtgebonden in oorsprong
Asbestsoort (vezeltype)	Amfibool aanwezig, uitgezonderd crocidoliet
Asbestconcentratie	Laag (< 50%)
Afschermingsgraad van het gehele materiaal	Geheel of deels (ook) vrij aan de binnenlucht
Toestand van het materiaal	Licht beschadigd, licht verweerd. Intact materiaal type Pical – asbestboard of categorie III 'gebondenheid'

Beschrijving	Venstertabletten
Omgeving	Binnen
Primaire drager	Wandopening verticaal (raam, deur, ...)
Asbestmateriaal	Plaat, paneel, tablet - Type Massal
Bindmiddel van asbestmateriaal	Cement
Gebondenheid op basis van bindmiddel	Hecht
Hoeveelheid (oppervlakte - dikte - aantal)	• 0,25 m ² - 2,00 cm - 9 stuks
Totaal volume	0,045 m ³
Eenvoudig bereikbaar	Ja
Bevestigingswijze	• Verlijmd, ingegoten, versmeerd
Identificatiemethode	Vaststelling zonder monsternamen

Zorgvuldig beheren

- Zorg voor een veilig beheer. Vermijd het beschadigen van het asbestmateriaal. Controleer de toestand jaarlijks op wijzigingen.

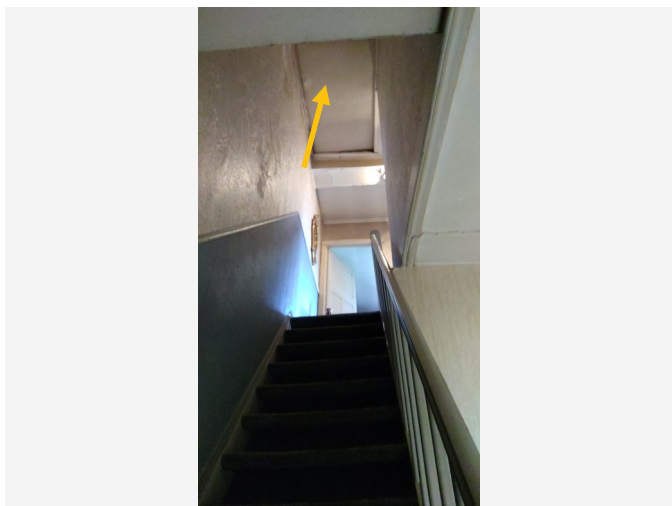
Permanente beperking

Reden: Het onderzoek kan niet uitgevoerd worden binnen de bepalingen van de Welzijnswet

Uitleg van de asbestdeskundige: Het zolderluik bevindt zich dwars boven de trap.

Wegens een te groot risico kon deze niet onderzocht worden.

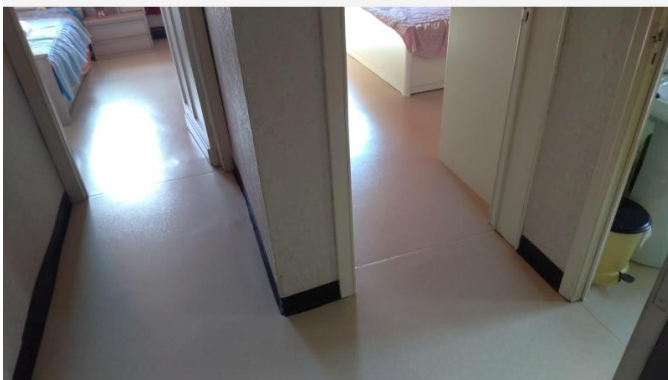
De vinylvloeren op het eerste verdiep werden gecontroleerd en zijn niet verdacht.
(Destructief onderzoek nodig om eventuele ondervloeren te bekijken)

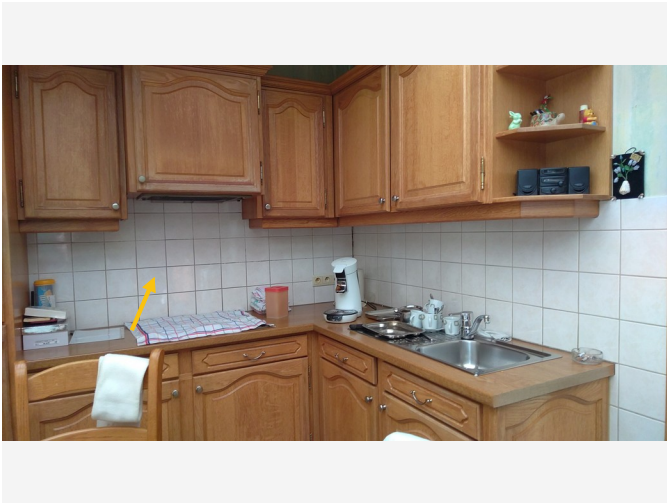
Betreft de tegellijm achter de wandtegels. Er bestaat steeds een mogelijke kans dat deze asbesthoudend is. Voor 100% zekerheid kan u een aanvullend destructief onderzoek laten uitvoeren.

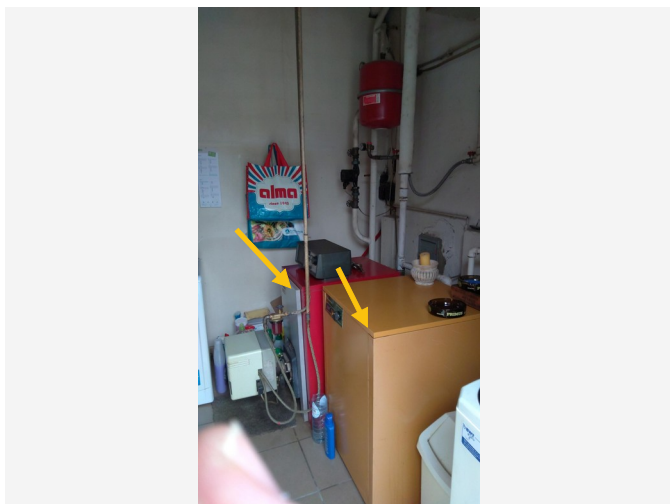
De cv-ketel kan mogelijks asbesthoudende pakkingen/ koorden ed. bevatten.

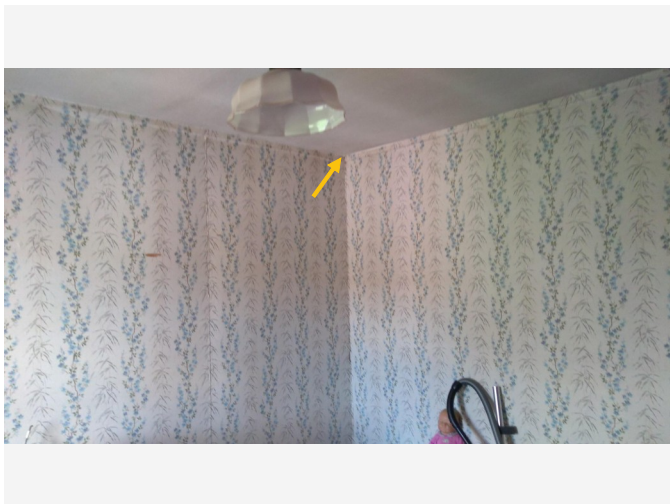
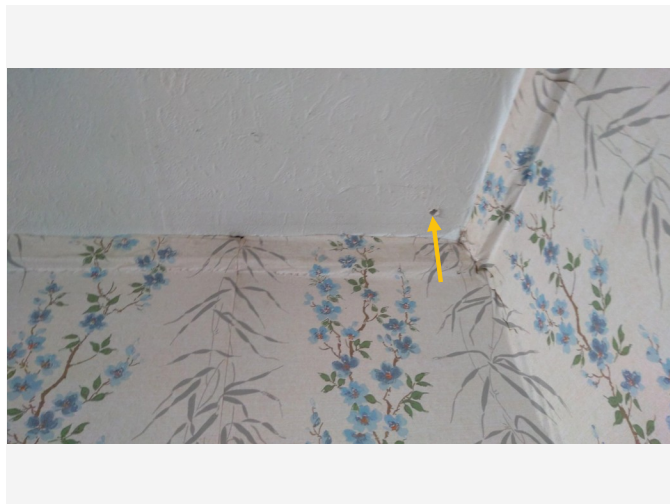
Fiche 12: Pleisterwerk plafonds

Geen asbest

#	Type	Referentie	Resultaat
12.1	Mengmonster	MM-02	Geen asbest

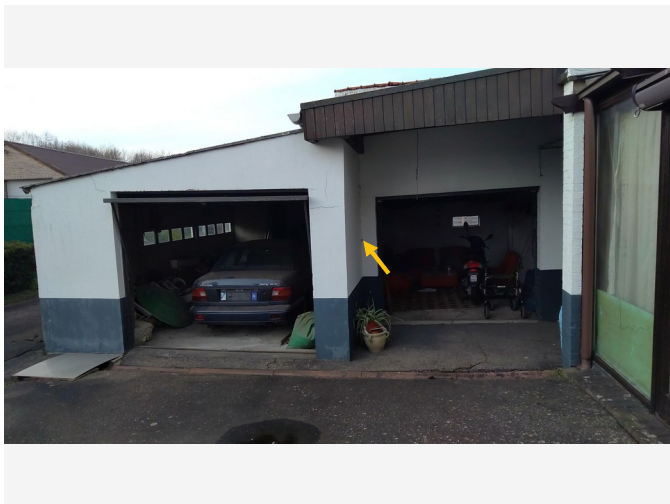
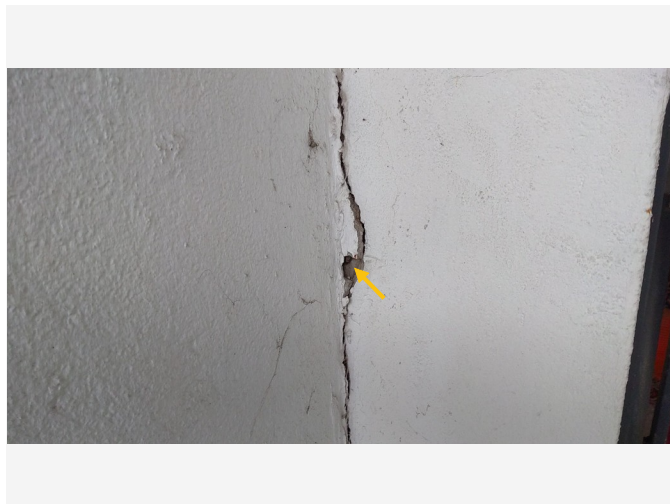
Fiche 13: crepi (buitengevel)

Geen asbest

#	Type	Referentie	Resultaat
13.1	Mengmonster	MM-04	Geen asbest

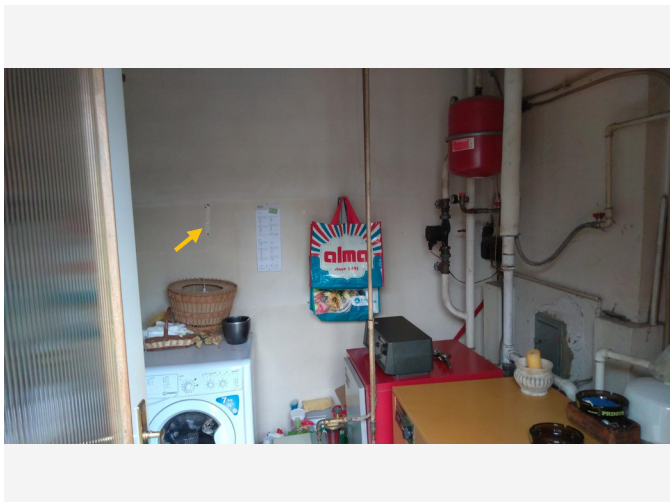
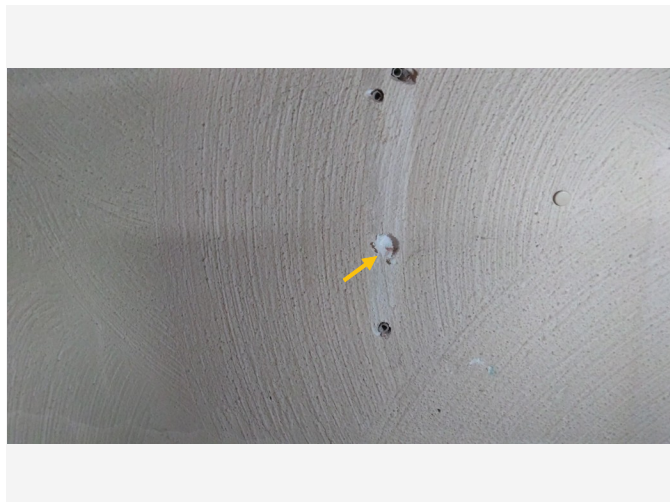
Geen asbest

#	Type	Referentie	Resultaat
14.1	Mengmonster	MM-01	Geen asbest
