Asbestinventarisatetest

Rollegemstraat 18, 8880 Ledegem

Attestnummer : 20240913-000101.000

Uitgegeven op : 13.09.2024

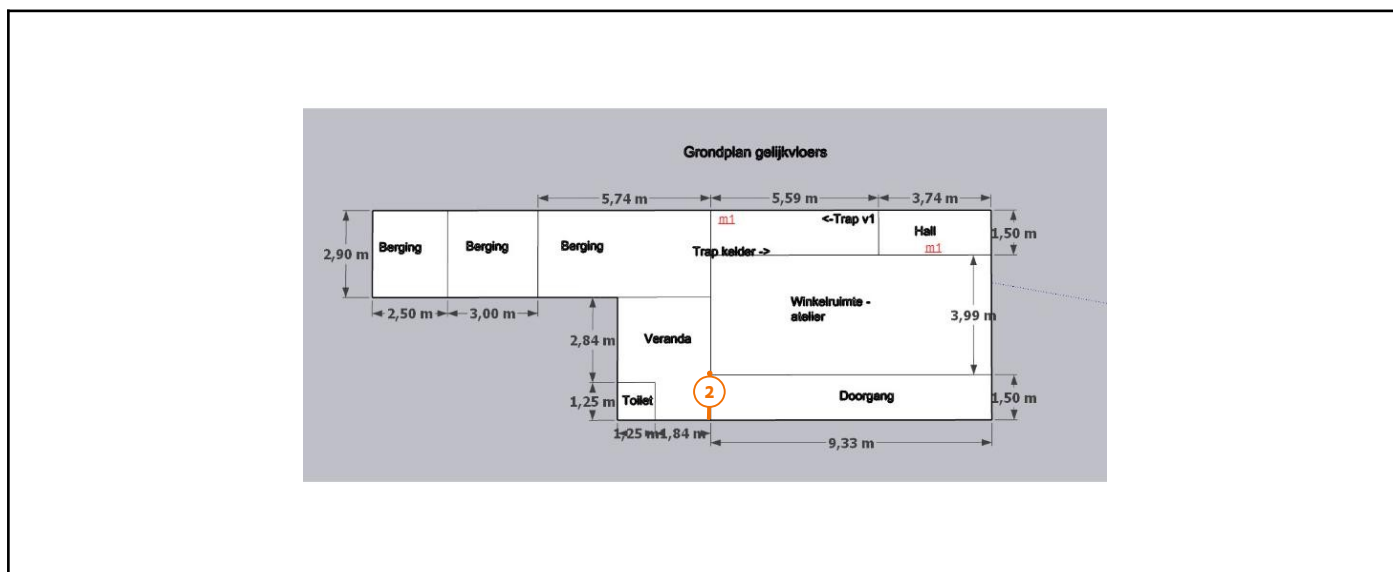
Plan 1.2: Grondplan gelijkvloers

Beschrijving	Type	Actie
2. Mastiek raam- enkel glas aansluiting	Asbestmateriaal	Verwijderen

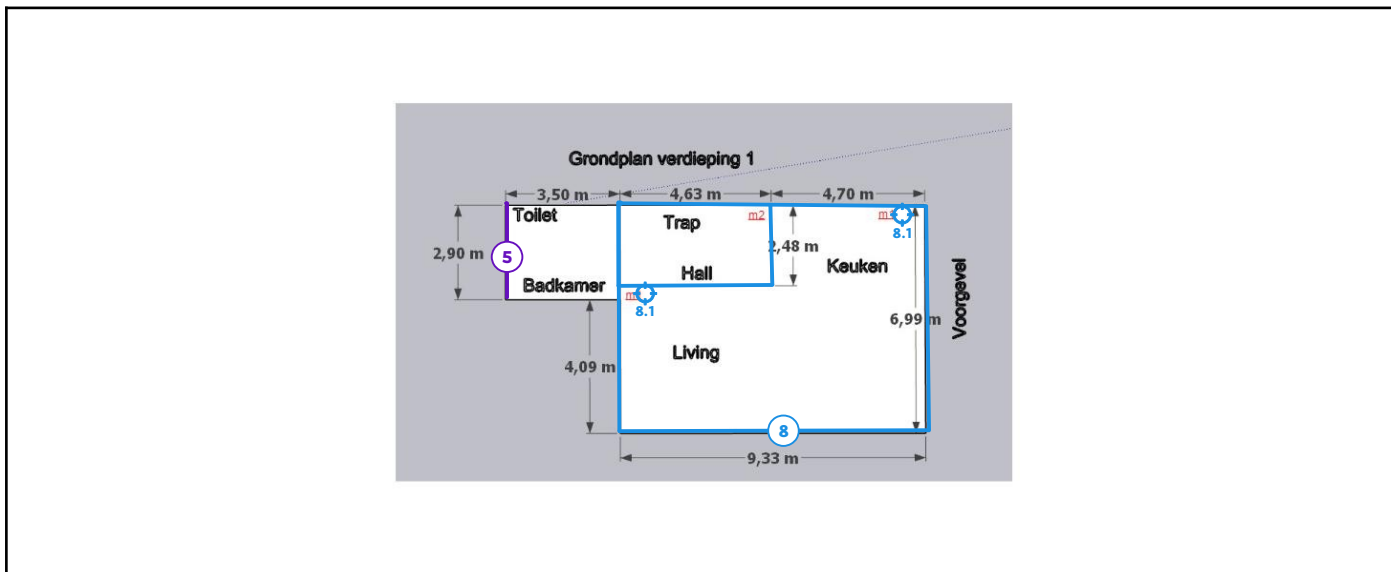
Plan 1.4: Grondplan verdieping 1

Beschrijving	Type	Actie
5. Tegellijm badkamer	Advies	-
8. Pleisterwerk muren	Geen asbest	-
8.1 Code: M1	Mengmonster	-

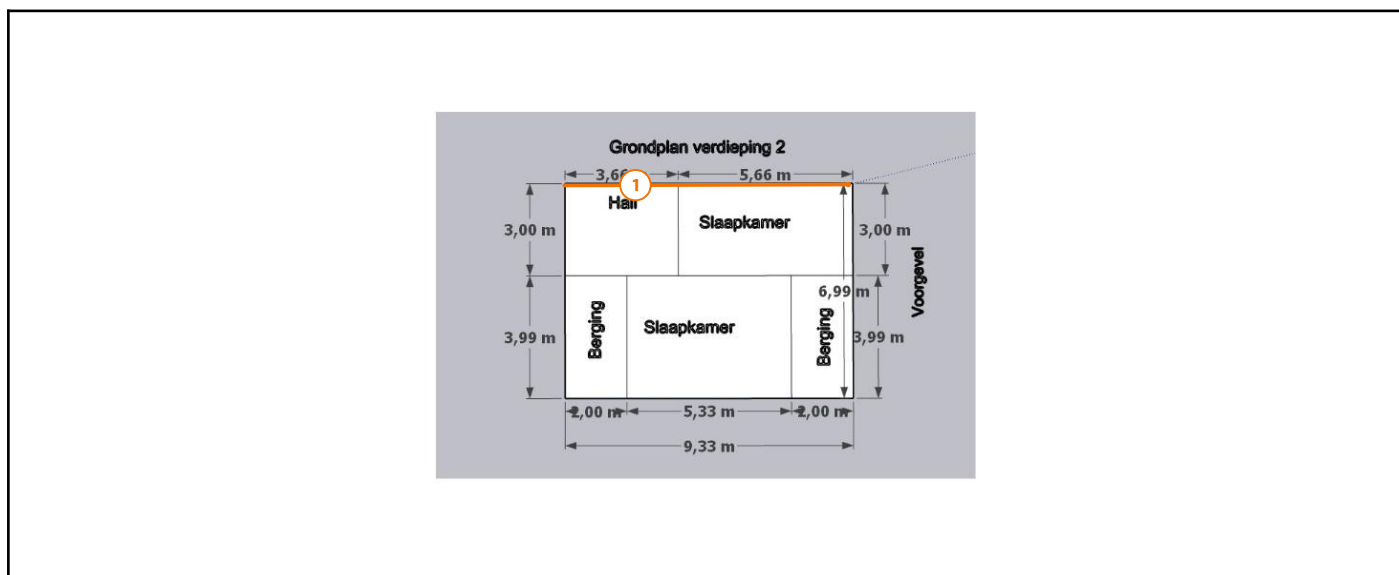
Plan 1.6: Grondplan verdieping 2

Beschrijving	Type	Actie
1. Leien zijgevel	Asbestmateriaal	Verwijderen

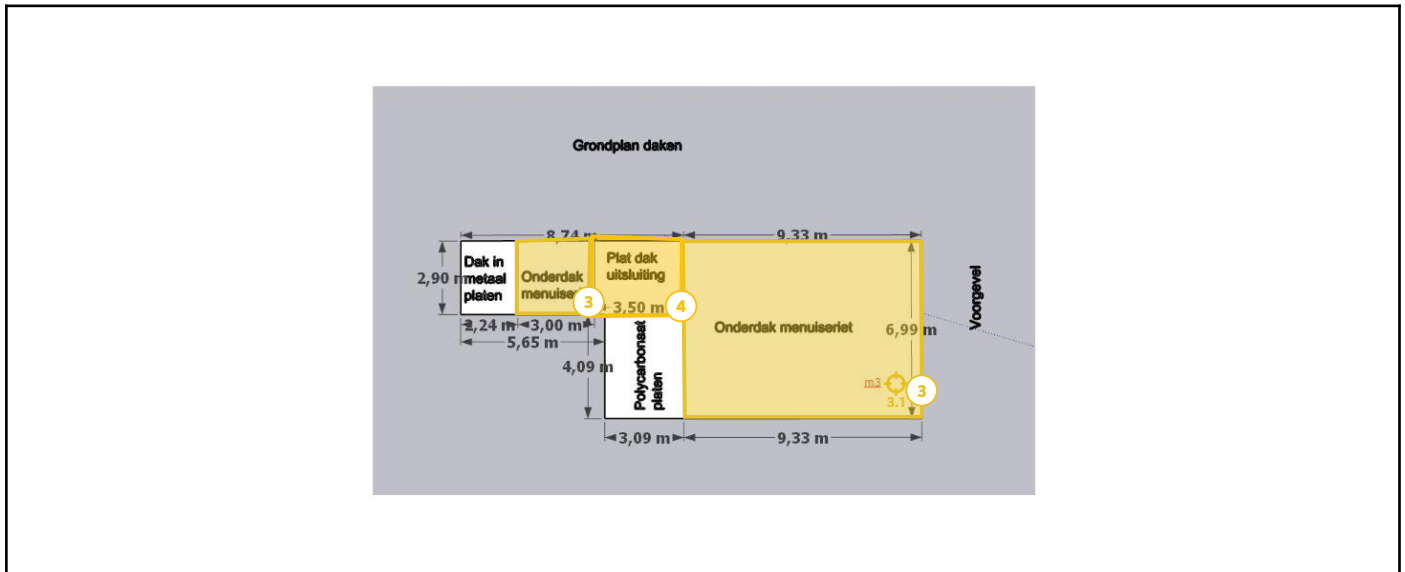
Plan 1.7: Grondplan daken

Beschrijving	Type	Actie
3. Onderdak menuiserie	Asbestmateriaal	Zorgvuldig beheren
3.1 Code: M3	Puntmonster	-
4. Uitbouw	Uitsluiting	-

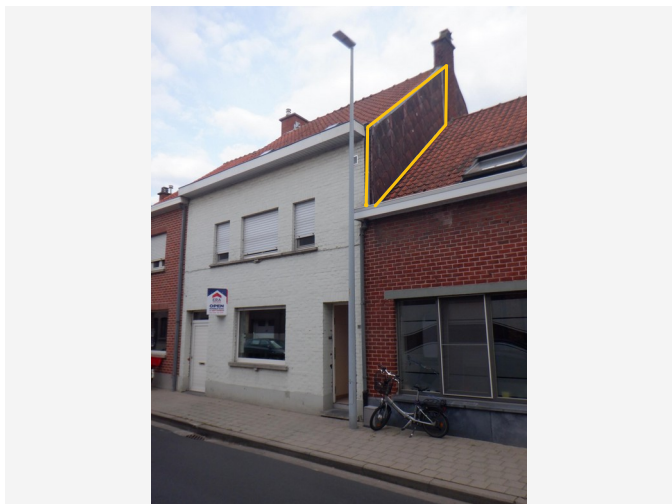
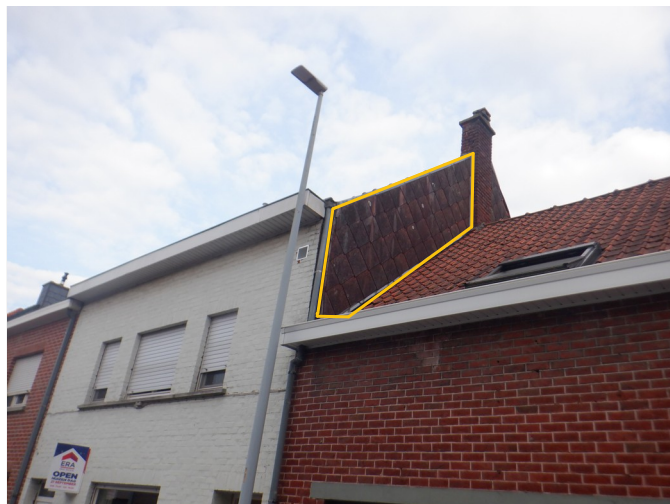
Het asbestmateriaal valt onder de mijlpaal van 2034.

Eindbeoordeling materiaalrisico	Laag materiaalrisico en/of verlaagde kans op vezelvrijgave
---------------------------------	--

Gebondenheid	Categorie 1: hechtgebonden in oorsprong
Asbestsoort (vezeltype)	Crocidoliet aanwezig
Asbestconcentratie	Laag (< 50%)
Afschermingsgraad van het gehele materiaal	Geheel of deels vrij aan de buitenlucht
Toestand van het materiaal	Licht beschadigd, licht verweerd. Intact calciumsilicaatmateriaal of categorie III 'gebondenheid'

Beschrijving	Leien zijgevel
Omgeving	Buiten
Primaire drager	Wand buitenschil
Asbestmateriaal	Dak- en gevelbekleding - Lei, shingle
Bindmiddel van asbestmateriaal	Cement
Gebondenheid op basis van bindmiddel	Hecht
Hoeveelheid (oppervlakte - aantal)	<ul style="list-style-type: none">• 22,00 m² - 1 stuk
Totale oppervlakte	22,00 m ²
Eenvoudig bereikbaar	Ja
Bevestigingswijze	<ul style="list-style-type: none">• Genageld, geniet
Identificatiemethode	Vaststelling zonder monstername
Destructieve handeling voor identificatie	Nee

Verwijderen

- Zorg voor een veilig beheer. Vermijd het beschadigen van het asbestmateriaal. Controleer de toestand jaarlijks op wijzigingen.

- Eenvoudige handelingen: mag via doe-het-zelf of door werknemer(s) met opleidingsattest eenvoudige handelingen
Bij voorkeur werken te laten uitvoeren door een aannemer met een opleidingsattest eenvoudige handelingen.

Mits voorzorg, (bevochtigen voor afnemen) en zonder breken en mits in acht nemen van persoonlijke bescherming (ppf3 masker en overall)

Dubbel verpakt af te voeren.

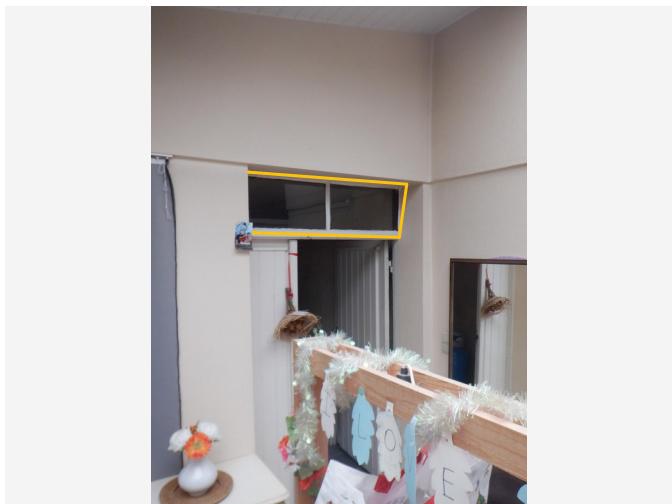
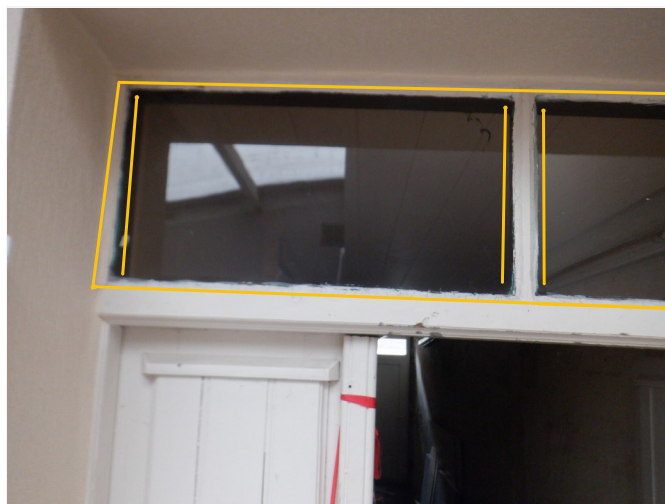
Het asbestmateriaal valt onder de mijlpaal van 2040.

Eindbeoordeling materiaalrisico	Verhoogd materiaalrisico en/of verhoogde kans op vezelvrijgave
---------------------------------	--

Gebondenheid	Categorie 1: hechtgebonden in oorsprong
Asbestsoort (vezeltype)	Amfibool aanwezig, uitgezonderd crocidoliet
Asbestconcentratie	Laag (< 50%)
Afschermingsgraad van het gehele materiaal	Geheel of deels (ook) vrij aan de binnenlucht
Toestand van het materiaal	Matig beschadigd, matig verweerd

Beschrijving	Mastiek raam- enkel glas aansluiting
Omgeving	Binnen
Primaire drager	Wandopening verticaal (raam, deur, ...)
Asbestmateriaal	In-situ afwerkingslagen - Pasta, stopverf, voegsel, stopsel, vulsel, mastiek, kitten, ...
Bindmiddel van asbestmateriaal	Kitten, mastiek, pasta
Gebondenheid op basis van bindmiddel	Hecht
Hoeveelheid (gewicht - aantal)	<ul style="list-style-type: none">• 1,00 kg - 1 stuk
Totaal gewicht	1,00 kg
Eenvoudig bereikbaar	Ja
Bevestigingswijze	<ul style="list-style-type: none">• Verlijmd, ingegoten, versmeerd
Identificatiemethode	Vaststelling zonder monsternamen
Destructieve handeling voor identificatie	Nee
Opmerking	Mastiek achterdeur doorgang mogelijks asbesthoudend

Verwijderen

- Zorg voor een veilig beheer. Vermijd het beschadigen van het asbestmateriaal. Controleer de toestand jaarlijks op wijzigingen.

- Eenvoudige handelingen: enkel door erkend asbestverwijderaar
Hechtgebonden asbest die beschadigd is of waarbij er vrije vezels zichtbaar zijn en die verwerkt is in een buitentoepassing, mag via de methode van eenvoudige handelingen verwijderd worden, indien er geen derden aanwezig zijn en voor zover de verwijdering geen aanleiding geeft tot een wijziging van de toestand.

Gezien het risico op vezelvrijstellen bij de verwijderingswerken, adviseren wij de werken te laten uitvoeren door een aannemer/-medewerker die hiertoe de nodig opleiding heeft gevolgd, en niet via doe-het-zelf.

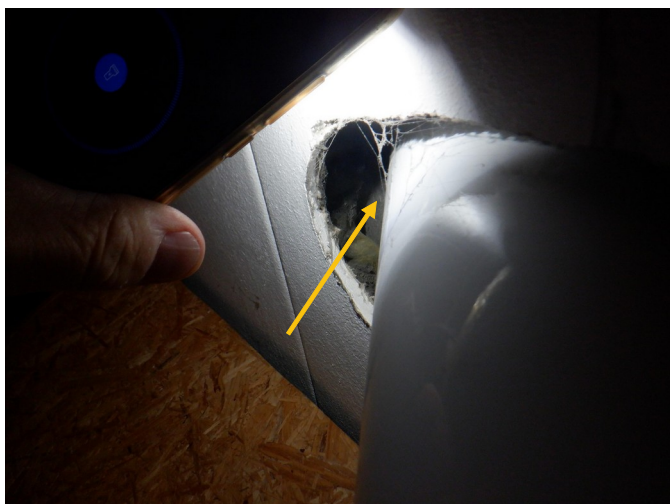
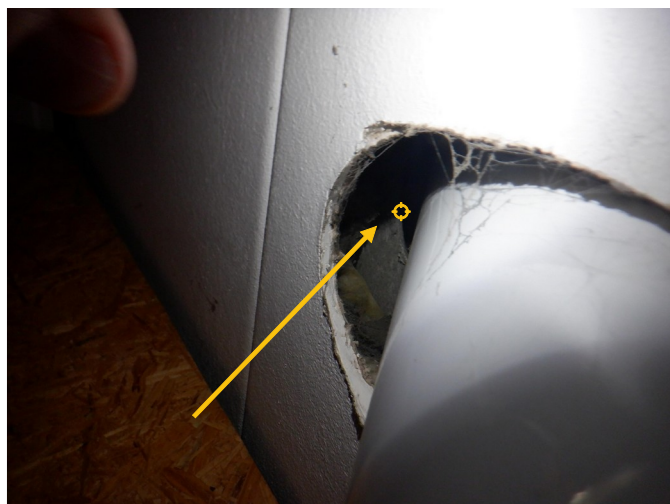
Het asbestmateriaal valt onder de mijlpaal van 2040.

Eindbeoordeling materiaalrisico	Laag materiaalrisico en/of verlaagde kans op vezelvrijgave
---------------------------------	--

Gebondenheid	Categorie 1: hechtgebonden in oorsprong
Asbestsoort (vezeltype)	Alleen chrysotiel
Asbestconcentratie	Laag (< 50%)
Afschermingsgraad van het gehele materiaal	Geheel of deels vrij aan de buitenlucht
Toestand van het materiaal	Licht beschadigd, licht verweerd. Intact calciumsilicaatmateriaal of categorie III 'gebondenheid'

#	Type	Referentie	Resultaat
3.1	Puntmonster	M3	Chrysotiel

Beschrijving	Onderdak menuiseriet
Omgeving	Grenst aan binnen- en buitenlucht
Primaire drager	Schuin dak
Asbestmateriaal	Plaat, paneel, tablet - Type Menuiserite
Bindmiddel van asbestmateriaal	Cement
Gebondenheid op basis van bindmiddel	Hecht
Hoeveelheid (oppervlakte - dikte - aantal)	<ul style="list-style-type: none">• 84,00 m² - 0,30 cm - 1 stuk
Totaal volume	0,252 m ³
Eenvoudig bereikbaar	Nee <ul style="list-style-type: none">• Het asbestmateriaal is bedekt (uitgezonderd laag verf, coating, behang, kunststof, textiel) en het wegnemen van het bedekkende materiaal kan niet zonder het bedekkende materiaal te beschadigen.
Bevestigingswijze	<ul style="list-style-type: none">• Genageld, geniet
Identificatiemethode	Vaststelling met monstername
Destructieve handeling voor identificatie	Nee

Zorgvuldig beheren

- Zorg voor een veilig beheer en verwijder dit asbestmateriaal wanneer het bij werken eenvoudig bereikbaar wordt. Controleer de toestand jaarlijks op wijzigingen.

- Eenvoudige handelingen: mag via doe-het-zelf of door werknemer(s) met opleidingsattest eenvoudige handelingen
Bij voorkeur werken te laten uitvoeren door een aannemer met een opleidingsattest eenvoudige handelingen.

Zonder breken en mits in acht nemen van persoonlijke bescherming (ppf3 masker en overall)

Dubbel verpakt af te voeren.

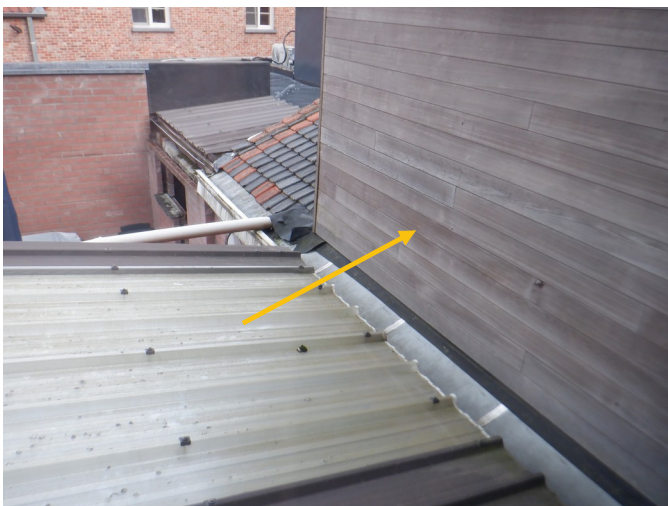
Situeringfoto

Uitgesloten van inspectie

Bouwjaar: 2001

Constructies gebouwd vanaf 2001 moeten niet onderzocht worden

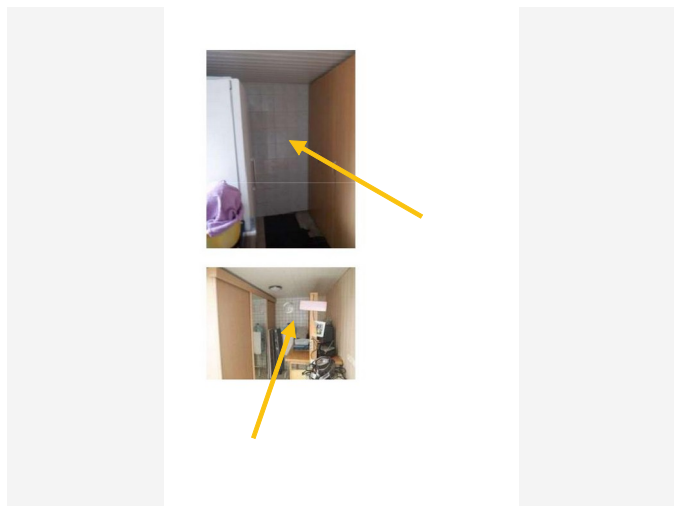
Vrije foto

Niet inspecteerbaar. Mogelijk asbesthoudende tegellijm.

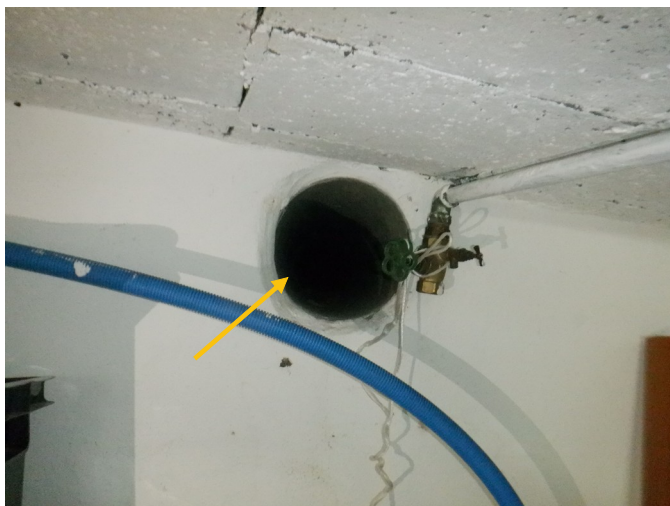
Vrije foto

van beton

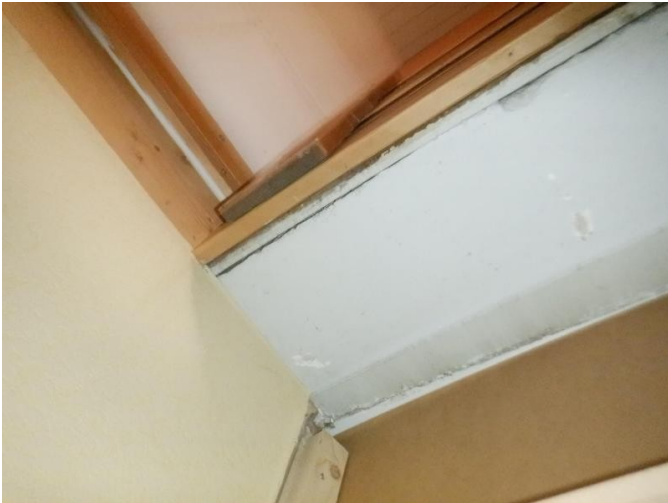
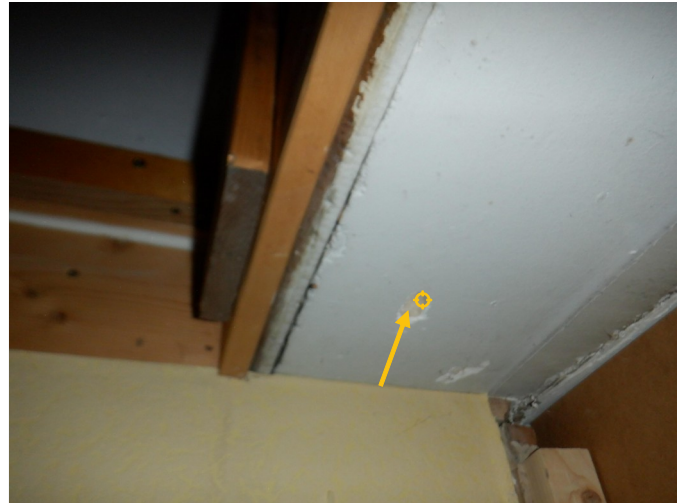
Fiche 7: Pleisterwerk plafond

Geen asbest

#	Type	Referentie	Resultaat
7.1	Mengmonster	M2	Geen asbest

Beschrijving	Pleisterwerk plafond
Omgeving	Binnen
Primaire drager	Plafond
Bindmiddel van materiaal	Gips - kalk
Gebondenheid op basis van bindmiddel	Niet-hechtgebonden
Hoeveelheid (oppervlakte - dikte - aantal)	• 10,00 m ² - 1,00 cm - 1 stuk
Totaal volume	0,10 m ³
Identificatiemethode	Vaststelling met monstername
Destructieve handeling voor identificatie	Nee
Opmerking	Grootste deel van de plafonds: gyproc of planchetten. Enkel staalname waar oud pleisterwerk zichtbaar was (hall verdiep 1 naar verdiep 2)

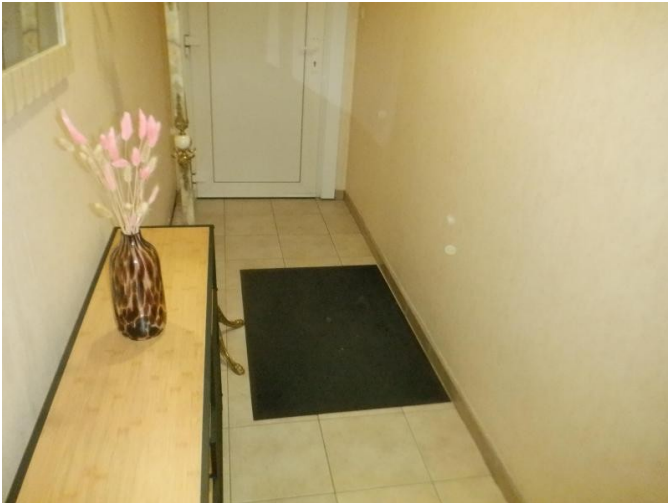
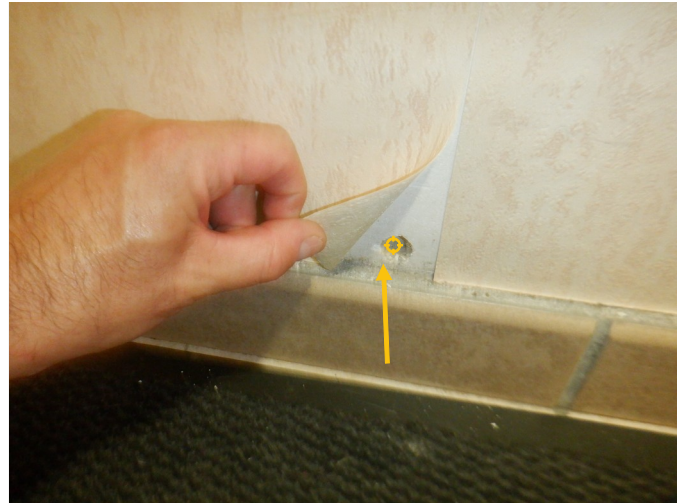
Fiche 8: Pleisterwerk muren

Geen asbest

#	Type	Referentie	Resultaat
8.1	Mengmonster	M1	Geen asbest

Beschrijving	Pleisterwerk muren
Omgeving	Binnen
Primaire drager	Binnenwand
Bindmiddel van materiaal	Gips - kalk
Gebondenheid op basis van bindmiddel	Niet-hechtgebonden
Hoeveelheid (oppervlakte - dikte - aantal)	• 180,00 m ² - 1,00 cm - 1 stuk
Totaal volume	1,80 m ³
Identificatiemethode	Vaststelling met monstername
Destructieve handeling voor identificatie	Nee
Opmerking	stookplaats: wanden uit gyproc. Geen staalname pleisterwerk
