# Asbestinventarisatetest

Stationlei 32, 1800 Vilvoorde

Attestnummer : 20240819-000180.000

Uitgegeven op : 19.08.2024

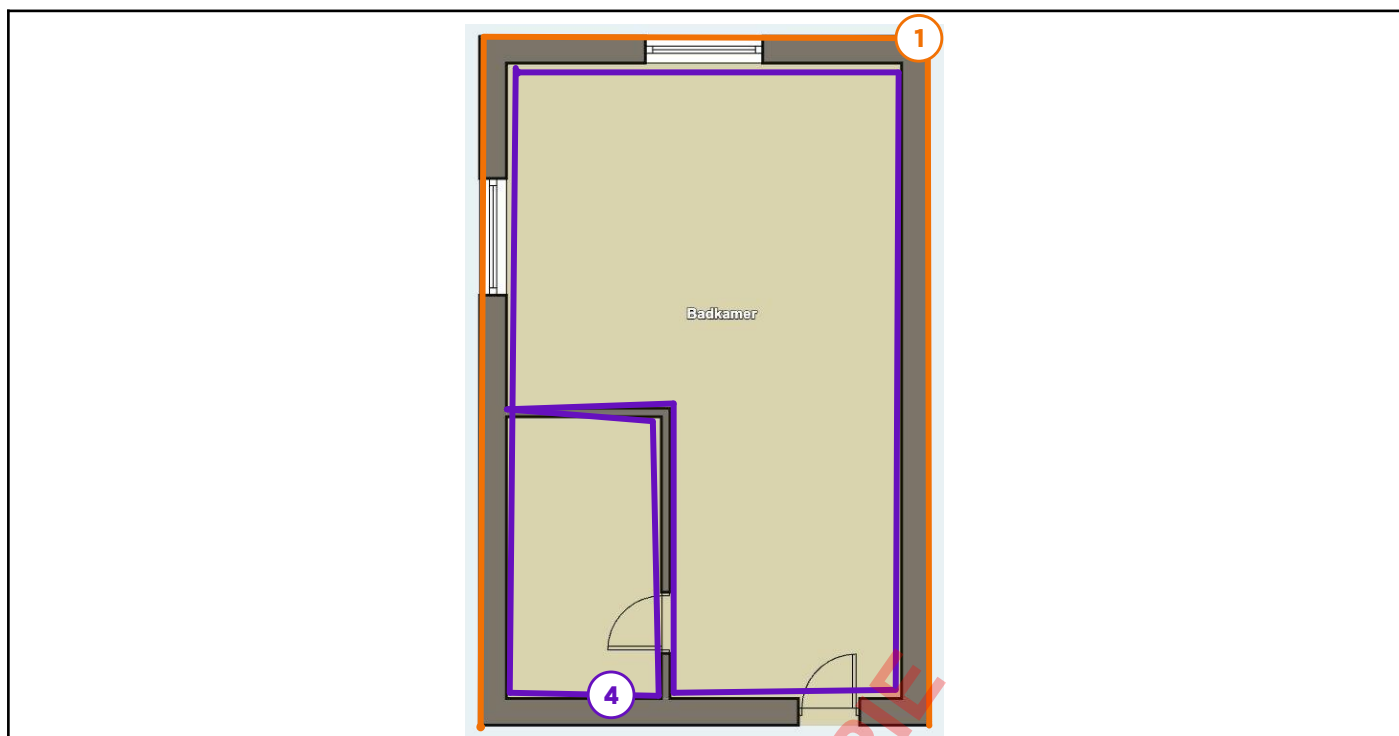
## Plan 1.2: Tussenverdieping

Beschrijving	Type	Actie
1. leien - zijgevel	Asbestmateriaal	<a href="#">Verwijderen</a>
4. Tegellijm achter wandtegels	Advies	-

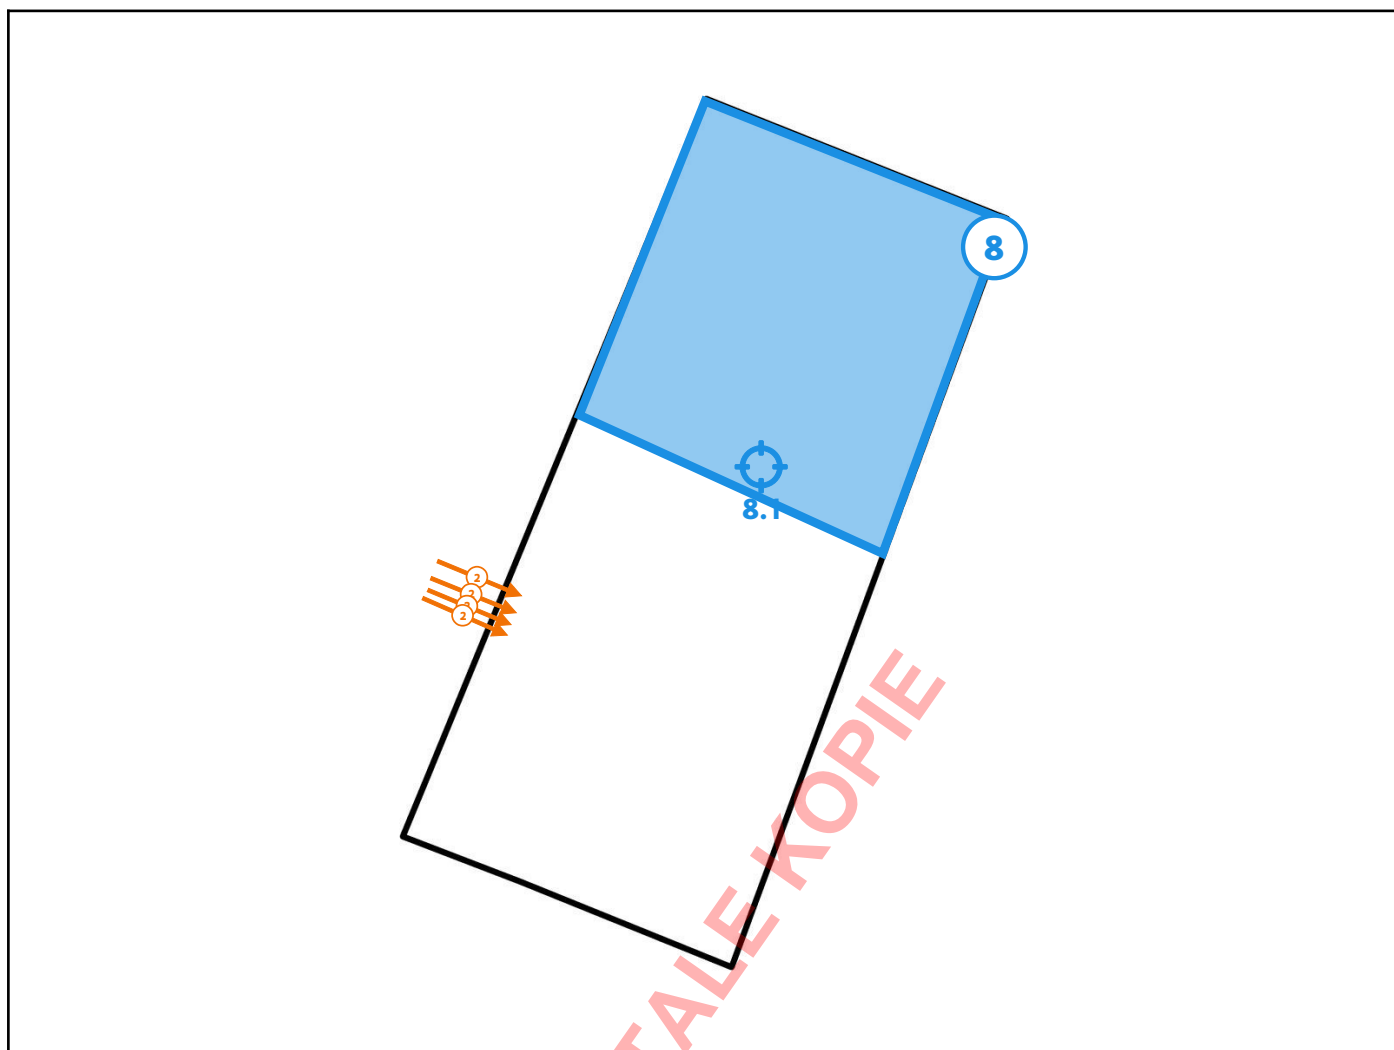
## Plan 1.6: Plan Dak

Beschrijving	Type	Actie
2. Rookgaskanaal - Schouw	Asbestmateriaal	<a href="#">Verwijderen</a>
8. Roofing - Plat dak (toplaag)	Geen asbest	-
8.1 Code: PS02	Puntmonster	-

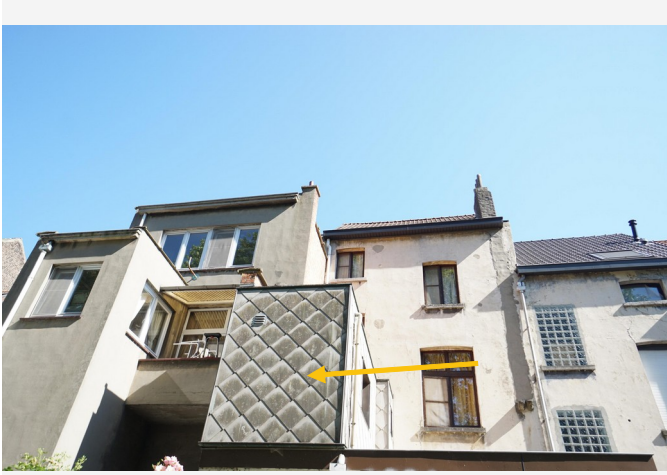
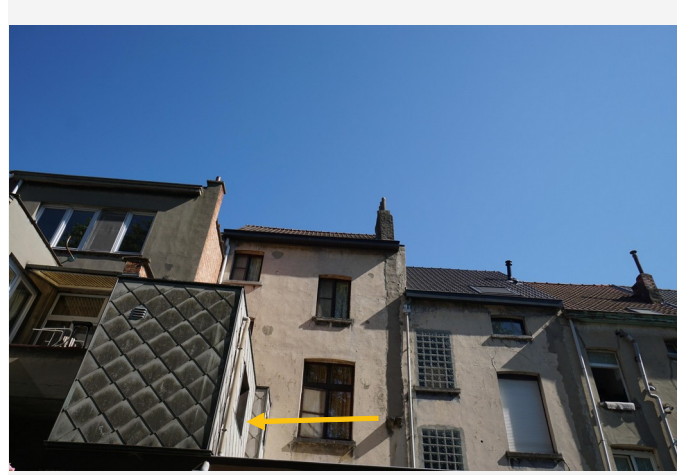
Overzichtsfoto

Detailfoto

Het asbestmateriaal valt onder de mijlpaal van 2034.

Eindbeoordeling materiaalrisico	Verhoogd materiaalrisico en/of verhoogde kans op vezelvrijgave
---------------------------------	--

Gebondenheid	Categorie 1: hechtgebonden in oorsprong
Asbestsoort (vezeltype)	Crocidoliet aanwezig
Asbestconcentratie	Laag (< 50%)
Afschermingsgraad van het gehele materiaal	Geheel of deels vrij aan de buitenlucht
Toestand van het materiaal	Matig beschadigd, matig verweerd

Beschrijving	leien - zijgevel
Omgeving	Buiten
Primaire drager	Wand buitenschil
Asbestmateriaal	Dak- en gevelbekleding - Lei, shingle
Bindmiddel van asbestmateriaal	Cement
Gebondenheid op basis van bindmiddel	Hecht
Hoeveelheid (oppervlakte - aantal)	<ul style="list-style-type: none"><li>• 12,00 m<sup>2</sup> - 1 stuk</li></ul>
Totale oppervlakte	12,00 m <sup>2</sup>
Eenvoudig bereikbaar	Ja
Bevestigingswijze	<ul style="list-style-type: none"><li>• Genageld, geniet</li></ul>
Identificatiemethode	Vaststelling zonder monstername
Destructieve handeling voor identificatie	Nee
Opmerking	Hoeveelheid betreft een schatting.

- Zorg voor een veilig beheer. Vermijd het beschadigen van het asbestmateriaal. Controleer de toestand jaarlijks op wijzigingen.
- Zorg voor een veilig beheer en verwijder dit asbestmateriaal wanneer het bij werken eenvoudig bereikbaar wordt. Controleer de toestand jaarlijks op wijzigingen.
- Hemelwater dat afspoelt van asbestcement daken of gevels kan asbestdeeltjes bevatten. Gebruik het enkel voor gesloten circuits (bv. spoelen toiletten). Reinig na het vervangen van het dak of de gevel de dakgoten en regenwaterput of -ton om asbesthoudend sediment of slib te verwijderen

- Eenvoudige handelingen: mag via doe-het-zelf of door werknemer(s) met opleidingsattest eenvoudige handelingen  
EH via doe-het zelf: Dragen van de nodige beschermingsmiddelen (mondmasker ffp3, handschoenen, tyvec). Indien mogelijk de ondervloer afdekken, leien voorzichtig verwijderen, extra fixeren, niet breken, niet gooien, onmiddellijk verpakken of voorzichtig in container met asbest bag plaatsen. Gebruik geen stortkokers.

Indien leien in slechte staat zijn en kans bestaat op breken: Eenvoudige handeling opgeleid personeel, alle werknemer(s) moeten wel beschikken over een opleidingsattest eenvoudige handelingen 8u.

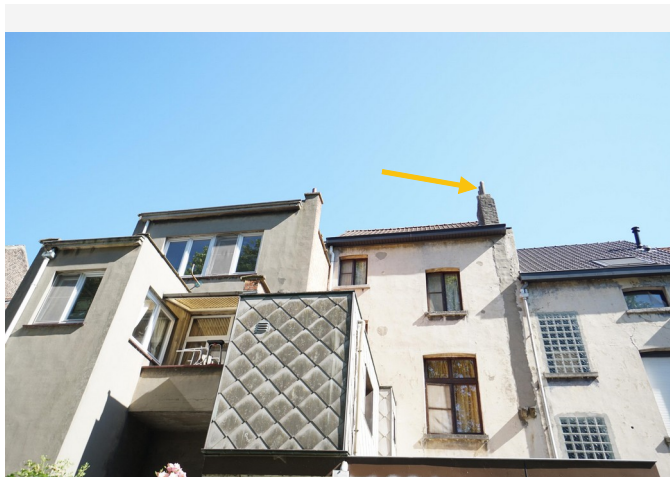
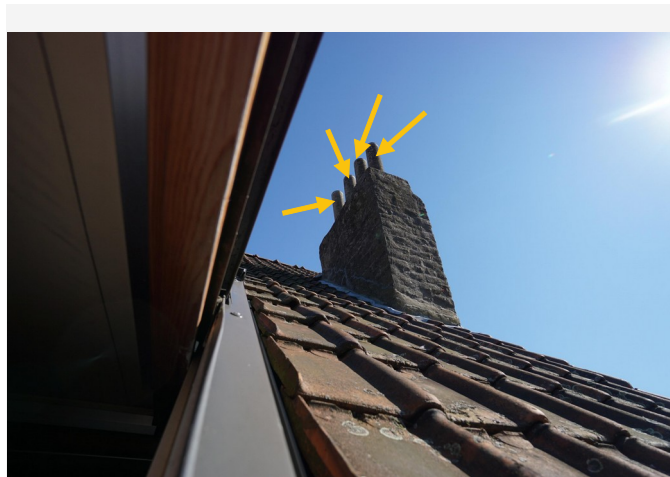
Overzichtsfoto

Detailfoto

Het asbestmateriaal valt onder de mijlpaal van 2034.

Eindbeoordeling materiaalrisico	Verhoogd materiaalrisico en/of verhoogde kans op vezelvrijgave
---------------------------------	--

Gebondenheid	Categorie 1: hechtgebonden in oorsprong
Asbestsoort (vezeltype)	Crocidoliet aanwezig
Asbestconcentratie	Laag (< 50%)
Afschermingsgraad van het gehele materiaal	Geheel of deels vrij aan de buitenlucht
Toestand van het materiaal	Matig beschadigd, matig verweerd

Beschrijving	Rookgaskanaal - Schouw
Omgeving	Buiten
Primaire drager	Schuin dak
Asbestmateriaal	Rookgaskanaal
Bindmiddel van asbestmateriaal	Cement
Gebondenheid op basis van bindmiddel	Hecht
Hoeveelheid (lengte - omtrek - dikte - aantal)	<ul style="list-style-type: none"><li>• 1,00 m - 30,00 cm - 1,00 cm - 4 stuks</li></ul>
Totaal volume	0,012 m <sup>3</sup>
Eenvoudig bereikbaar	Ja
Bevestigingswijze	<ul style="list-style-type: none"><li>• Geklemd</li><li>• Verlijmd, ingegoten, versmeerd</li></ul>
Identificatiemethode	Vaststelling zonder monsternamen
Destructieve handeling voor identificatie	Nee

- Zorg voor een veilig beheer. Vermijd het beschadigen van het asbestmateriaal. Controleer de toestand jaarlijks op wijzigingen.
- Zorg voor een veilig beheer en verwijder dit asbestmateriaal wanneer het bij werken eenvoudig bereikbaar wordt. Controleer de toestand jaarlijks op wijzigingen.

- Eenvoudige handelingen: mag via doe-het-zelf of door werknemer(s) met opleidingsattest eenvoudige handelingen  
EH via doe-het-zelf:

De buis kan voorzichtig losgebeiteld worden, extra bevochtigen om stof te voorkomen + dragen van de nodige beschermingsmiddelen (mondmasker ffp3, handschoenen, tyvec). Bij de gemeente/containerpark afsluitzakken halen om dubbel in te pakken en af te voeren naar het containerpark als hechtgebonden asbestafval. Niet breken tijdens verwijdering.
- Eenvoudige handelingen: enkel door erkend asbestverwijderaar  
Indien verwijdering zonder te breken of verdere schade aan te richten niet mogelijk blijkt, dient men een erkend verwijderaar aan te spreken.

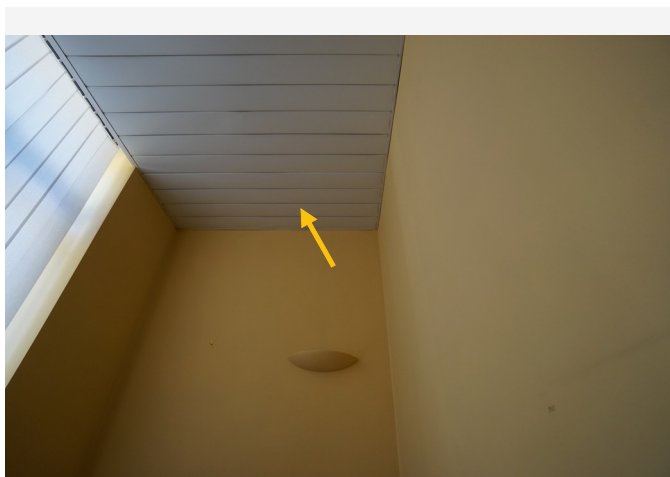
De plafond van het gelijkvloers behalve de keuken is in het aluminium en dus niet-asbestverdacht.

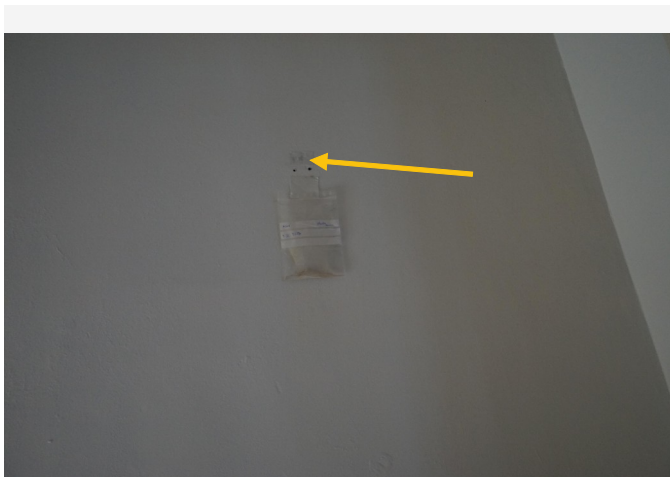
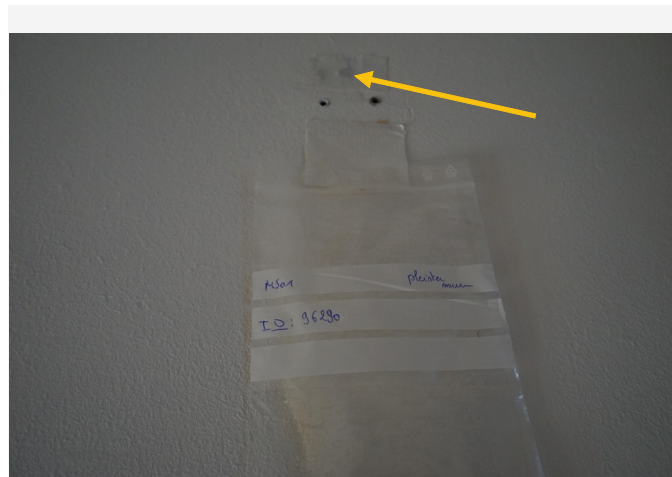
Geen asbest

#	Type	Referentie	Resultaat
7.1	Mengmonster	MS01	Geen asbest

Beschrijving	Pleisterwerk - Muren
Omgeving	Binnen
Primaire drager	Binnenwand
Bindmiddel van materiaal	Gips - kalk
Gebondenheid op basis van bindmiddel	Niet-hechtgebonden
Hoeveelheid (oppervlakte - dikte - aantal)	• 220,00 m <sup>2</sup> - 1,00 cm - 1 stuk
Totaal volume	2,20 m <sup>3</sup>
Identificatiemethode	Vaststelling met monstername
Destructieve handeling voor identificatie	Nee
Opmerking	<p>Hoeveelheid betreft een schatting.</p> <p>Alle muren zijn bezet met pleisterwerk. Behalve in de kelder.</p> <p>--&gt; Stalen werden genomen op volgende plaatsen:</p> <ul style="list-style-type: none"><li>- Natte ruimte (Keuken op het gelijkvloers).</li><li>- Droge ruimte (Slaapkamer op het 2e verdiep).</li><li>- Traphal (3e verdieping).</li></ul> <p>--&gt; Er konden geen stalen genomen worden op volgende plaatsen:</p> <ul style="list-style-type: none"><li>- Stookruimte (Reden: In de stookruimte is geen pleisterwerk aanwezig).</li></ul>

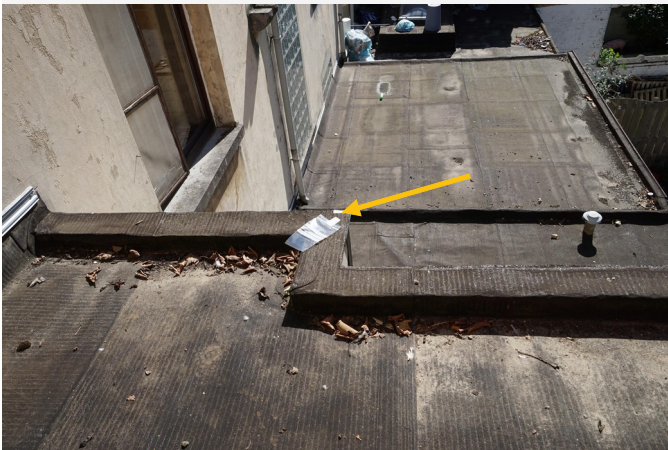
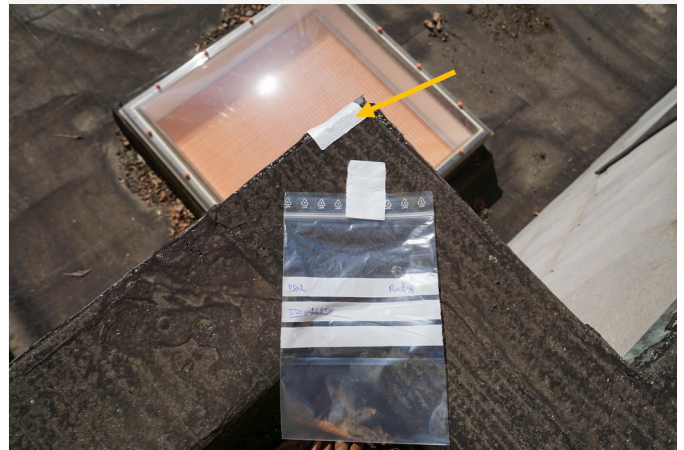
## Fiche 8: Roofing - Plat dak (toplaag)

Geen asbest

#	Type	Referentie	Resultaat
8.1	Puntmonster	PS02	Geen asbest

Beschrijving	Roofing - Plat dak (toplaag)
Omgeving	Buiten
Primaire drager	Plat dak
Bindmiddel van materiaal	Bitumen (roofing, teer, asfalt)
Gebondenheid op basis van bindmiddel	Hecht
Hoeveelheid (oppervlakte - aantal)	• 16,00 m <sup>2</sup> - 1 stuk
Totale oppervlakte	16,00 m <sup>2</sup>
Identificatiemethode	Vaststelling met monstername
Destructieve handeling voor identificatie	Nee
Opmerking	Geen destructief onderzoek naar eventuele oudere verdachte onderliggende lagen, wegens het niet-destructief karakter van ons onderzoek (Conform de opdracht).
