Asbestinventarisatetest

Wielewaalstraat 7, 3582 Beringen

Attestnummer : 20240912-000326.000

Uitgegeven op : 12.09.2024

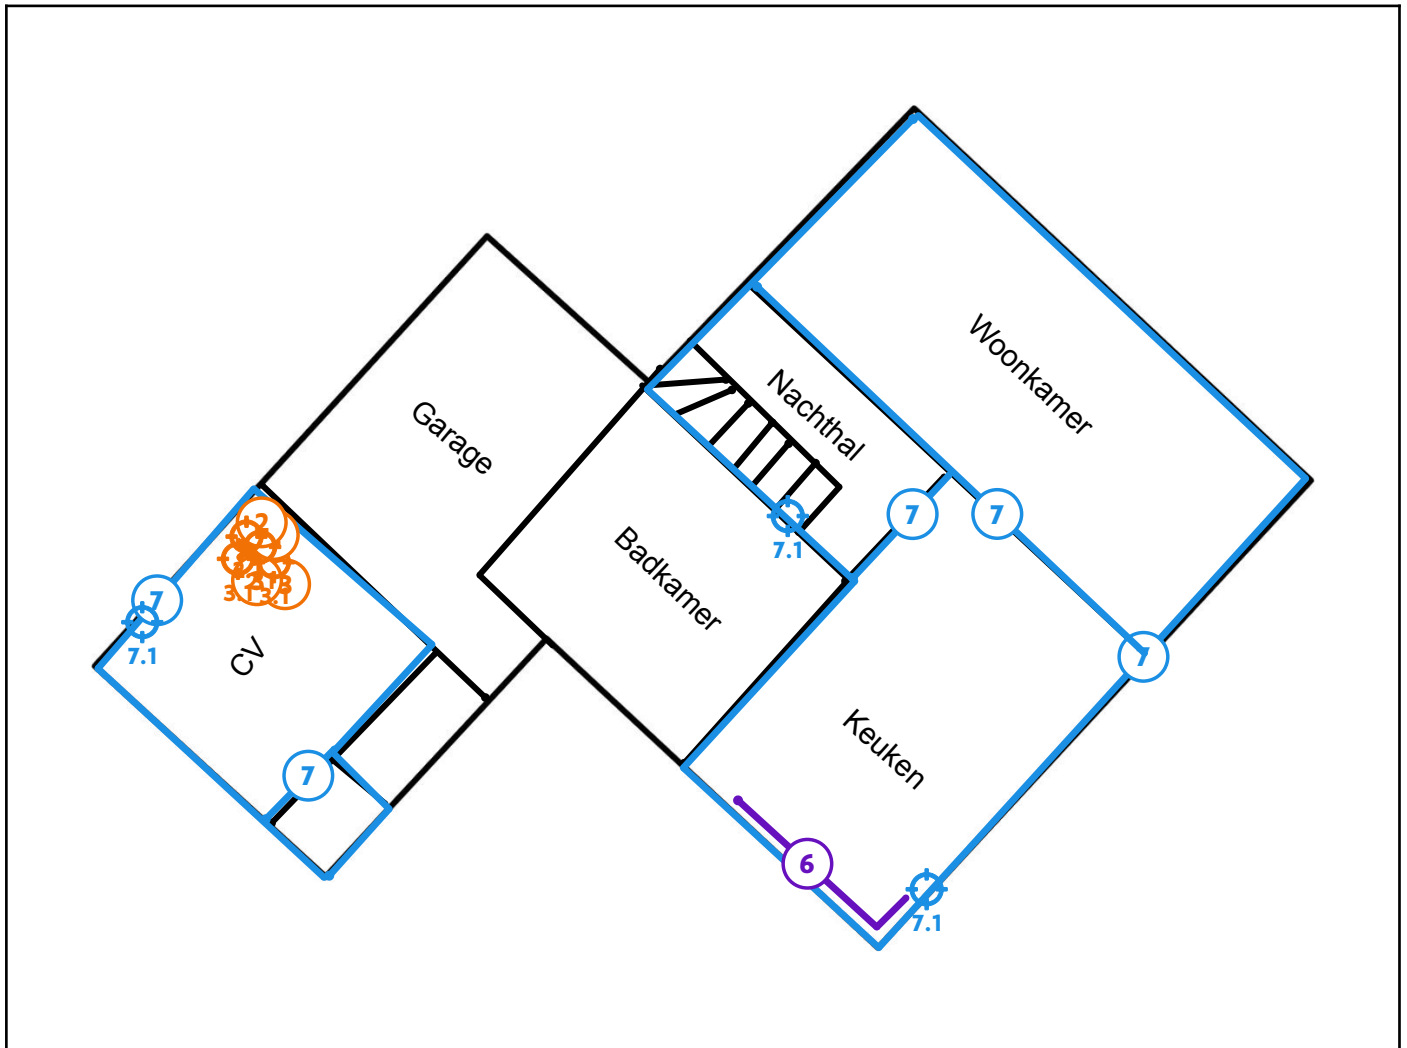
Plan 1.1: Gelijkvloers

Beschrijving	Type	Actie
2. Leidingisolatie (rechte stukken)	Asbestmateriaal	Verwijderen
2.1 Code: MM-03	Mengmonster	-
3. Leidingisolatie (bochten)	Asbestmateriaal	Verwijderen
3.1 Code: MM-04	Mengmonster	-
6. Tegellijm wandtegels	Advies	-
7. Pleisterwerk muren	Geen asbest	-
7.1 Code: MM-01	Mengmonster	-

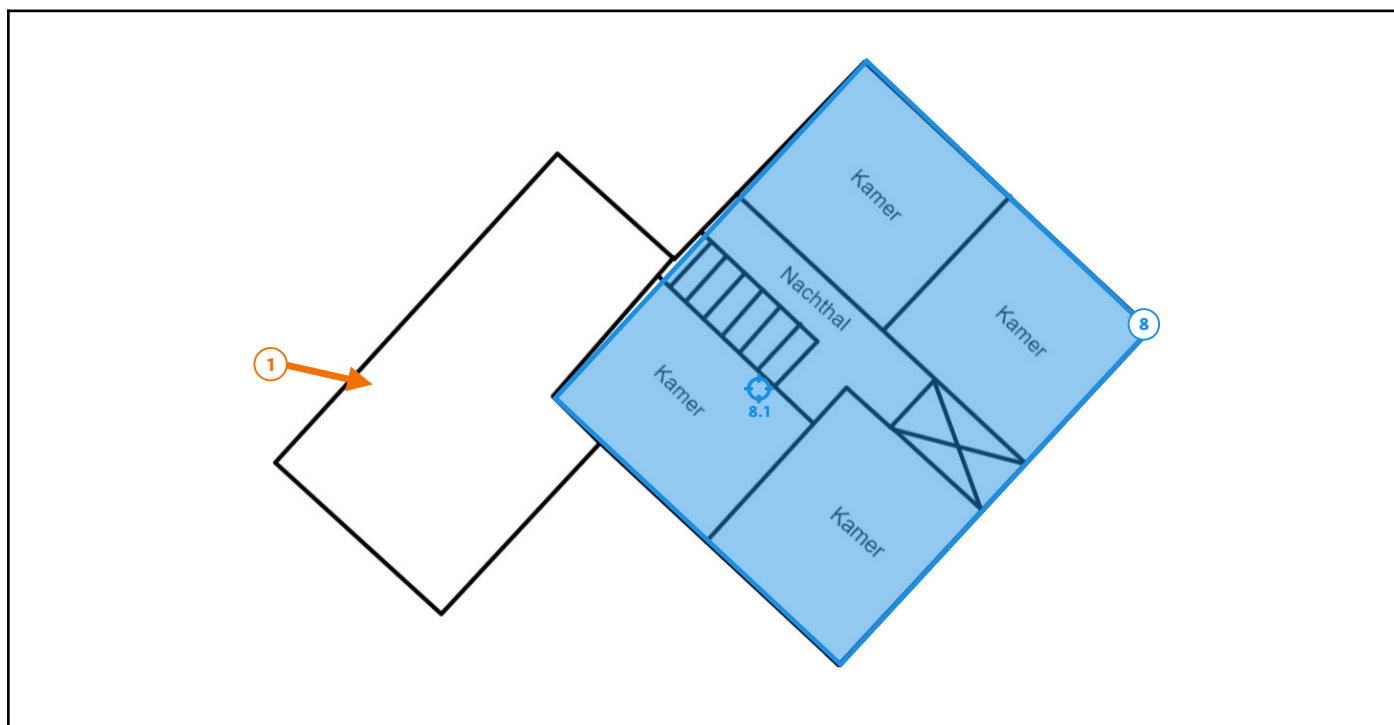
Plan 1.4: V+1

Beschrijving	Type	Actie
1. Rookgaskanaal	Asbestmateriaal	Verwijderen
8. Pleisterwerk plafonds	Geen asbest	-
8.1 Code: MM-02	Mengmonster	-

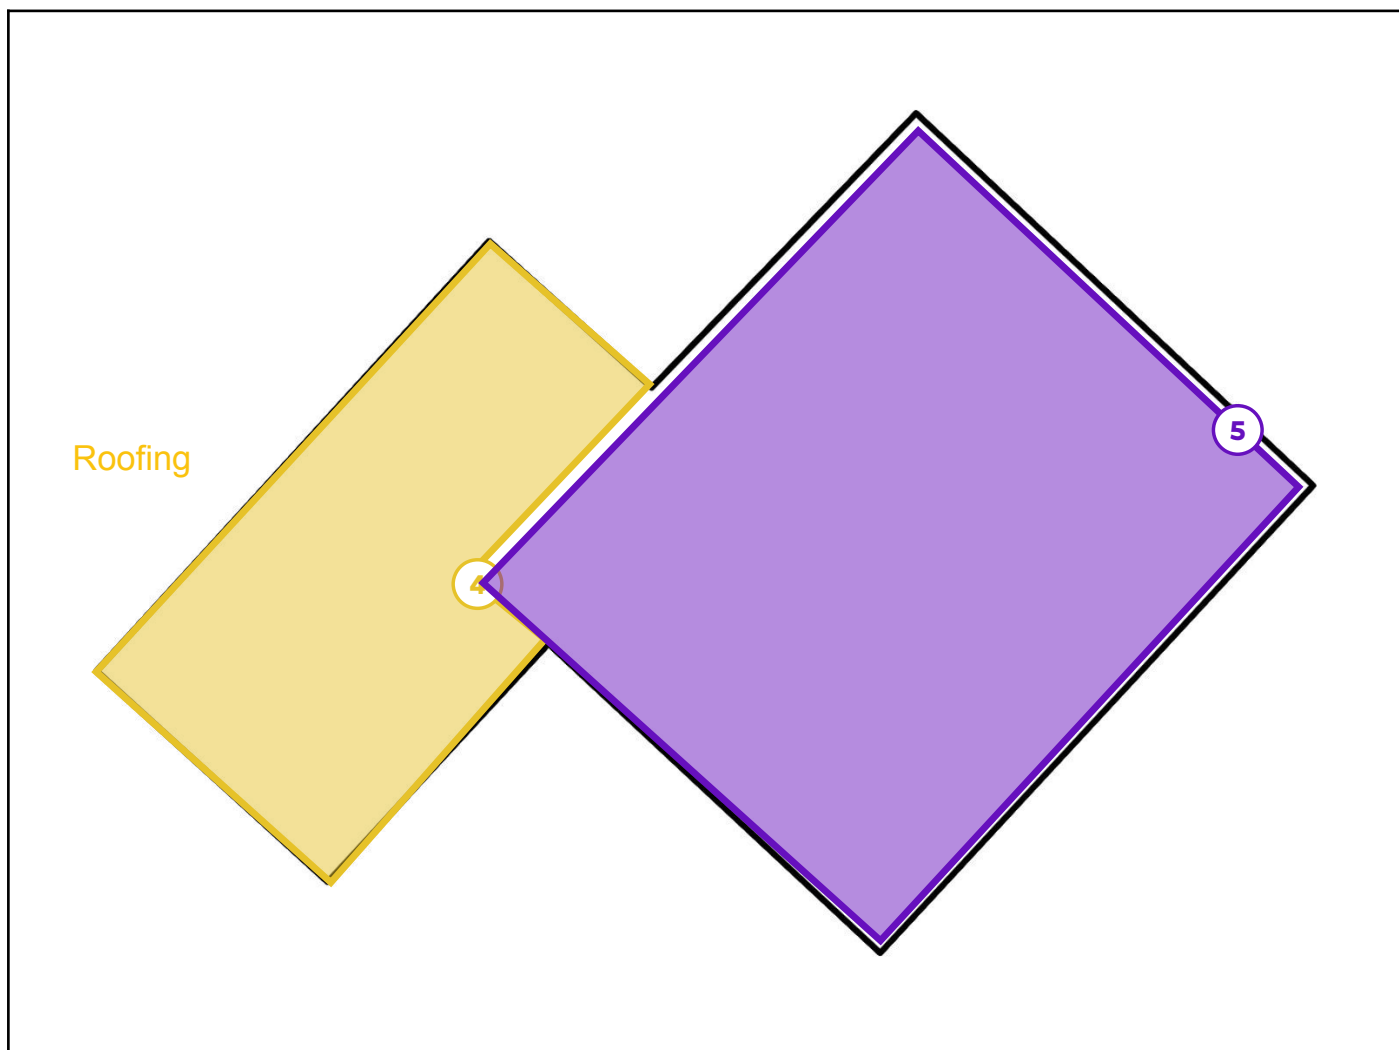
Plan 1.6: Dakplan

Beschrijving	Type	Actie
4. Roofing	Asbestmateriaal	Zorgvuldig beheren
5. Onderdak	Advies	-

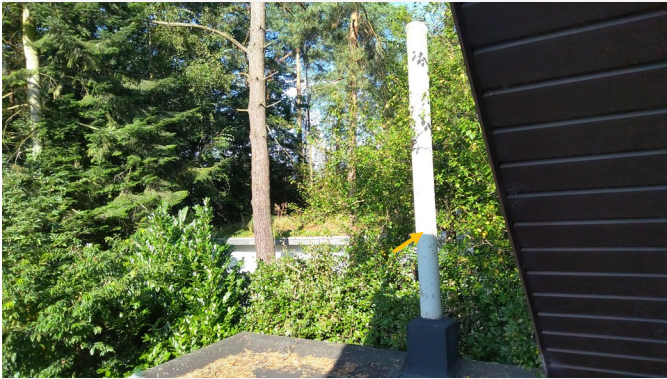
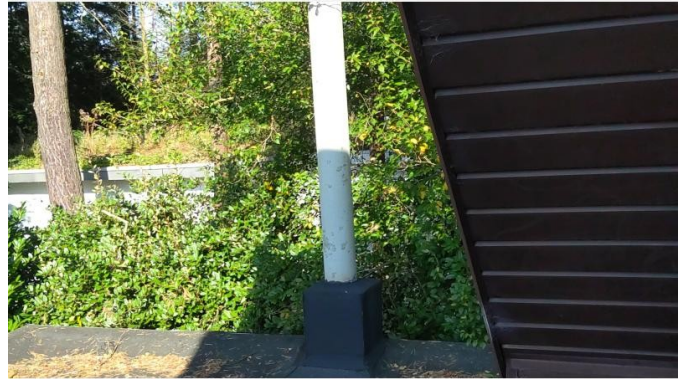
Het asbestmateriaal valt onder de mijlpaal van 2034.

Eindbeoordeling materiaalrisico	Verhoogd materiaalrisico en/of verhoogde kans op vezelvrijgave
---------------------------------	--

Gebondenheid	Categorie 1: hechtgebonden in oorsprong
Asbestsoort (vezeltype)	Crocidoliet aanwezig
Asbestconcentratie	Laag (< 50%)
Afschermingsgraad van het gehele materiaal	Geheel of deels vrij aan de buitenlucht
Toestand van het materiaal	Matig beschadigd, matig verweerd

Beschrijving	Rookgaskanaal
Omgeving	Buiten
Primaire drager	Plat dak
Asbestmateriaal	Rookgaskanaal
Bindmiddel van asbestmateriaal	Cement
Gebondenheid op basis van bindmiddel	Hecht
Hoeveelheid (lengte - omtrek - dikte - aantal)	<ul style="list-style-type: none">• 3,00 m - 15,00 cm - 1,00 cm - 1 stuk
Totaal volume	0,005 m ³
Eenvoudig bereikbaar	Ja
Bevestigingswijze	<ul style="list-style-type: none">• Geklemd
Identificatiemethode	Vaststelling zonder monsternamen
Destructieve handeling voor identificatie	Nee

- Verwijderen om een asbestveilige toestand te bekomen.

- Eenvoudige handelingen: mag via doe-het-zelf of door werknemer(s) met opleidingsattest eenvoudige handelingen
U laat dit rookgaskanaal best verwijderen door een aannemer met opleidingsattest eenvoudige handelingen.

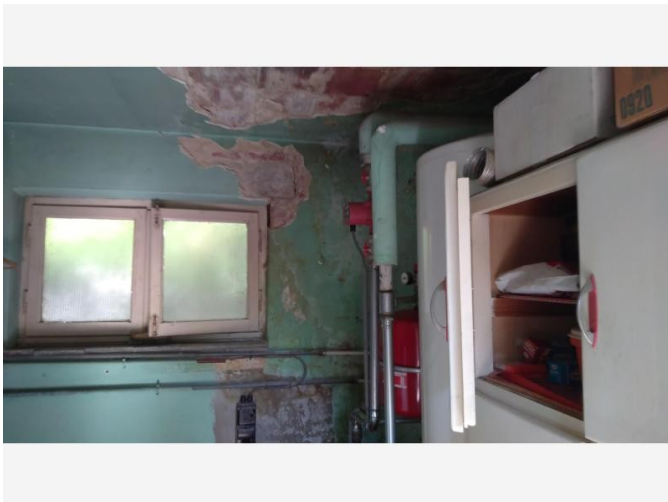
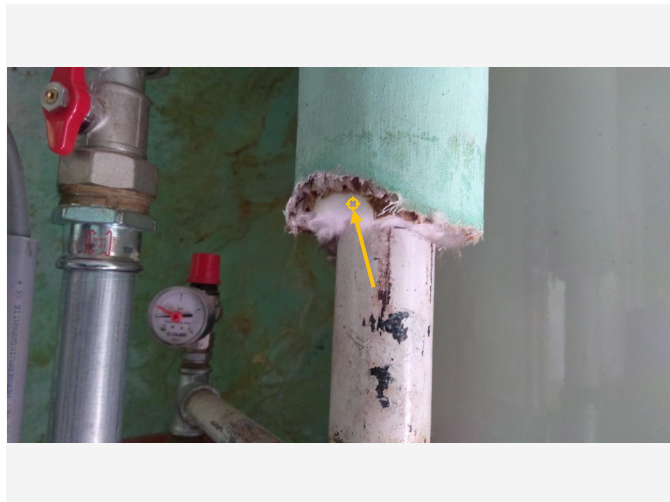
Het asbestmateriaal valt onder de mijlpaal van 2034.

Eindbeoordeling materiaalrisico	Verhoogd materiaalrisico en/of verhoogde kans op vezelvrijgave
---------------------------------	--

Gebondenheid	Categorie 2: niet-hechtgebonden met matrix
Asbestsoort (vezeltype)	Amfibool aanwezig, uitgezonderd crocidoliet
Asbestconcentratie	Hoog ($\geq 50\%$)
Afschermingsgraad van het gehele materiaal	Geheel of deels (ook) vrij aan de binnenlucht
Toestand van het materiaal	Licht beschadigd, licht verweerd. Intact calciumsilicaatmateriaal of categorie III 'gebondenheid'

#	Type	Referentie	Resultaat
2.1	Mengmonster	MM-03	Chrysotiel, Amosiet

Beschrijving	Leidingisolatie (rechte stukken)
Omgeving	Binnen
Primaire drager	Sanitaire infrastructuur en uitrusting (toe- en afvoer)
Asbestmateriaal	In-situ afwerkingslagen - Thermische isolatie
Bindmiddel van asbestmateriaal	Gips - kalk
Gebondenheid op basis van bindmiddel	Niet-hechtgebonden
Hoeveelheid (lengte - omtrek - dikte - aantal)	<ul style="list-style-type: none">• 3,00 m - 10,00 cm - 3,00 cm - 1 stuk
Totaal volume	0,009 m ³
Eenvoudig bereikbaar	Ja
Bevestigingswijze	<ul style="list-style-type: none">• Verlijmd, ingegoten, versmeerd
Identificatiemethode	Vaststelling met monsternamen
Destructieve handeling voor identificatie	Nee

- Verwijderen om een asbestveilige toestand te bekomen.

- Hermetische zone (erkend asbestverwijderaars)
Deze leidingisolatie dient door een erkend asbestverwijderaars verwijderd te worden.

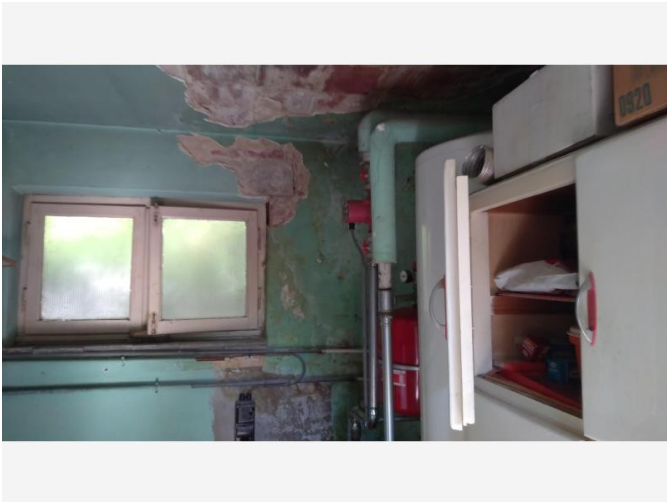
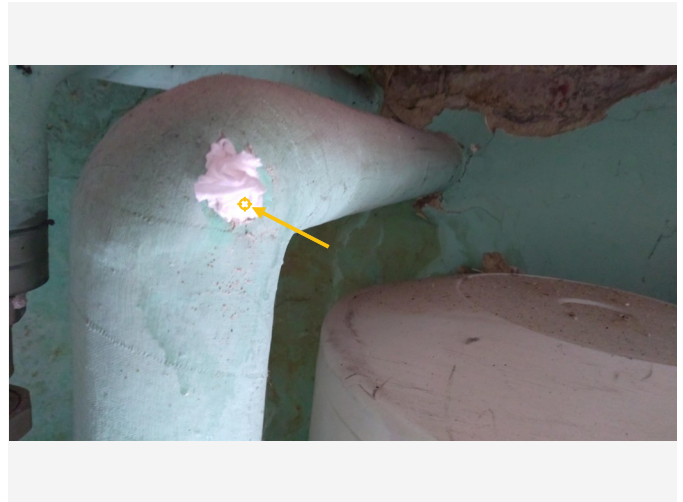
Het asbestmateriaal valt onder de mijlpaal van 2034.

Eindbeoordeling materiaalrisico	Verhoogd materiaalrisico en/of verhoogde kans op vezelvrijgave
---------------------------------	--

Gebondenheid	Categorie 2: niet-hechtgebonden met matrix
Asbestsoort (vezeltype)	Amfibool aanwezig, uitgezonderd crocidoliet
Asbestconcentratie	Hoog ($\geq 50\%$)
Afschermingsgraad van het gehele materiaal	Geheel of deels (ook) vrij aan de binnenlucht
Toestand van het materiaal	Licht beschadigd, licht verweerd. Intact calciumsilicaatmateriaal of categorie III 'gebondenheid'

#	Type	Referentie	Resultaat
3.1	Mengmonster	MM-04	Chrysotiel, Amosiet

Beschrijving	Leidingisolatie (bochten)
Omgeving	Binnen
Primaire drager	Sanitaire infrastructuur en uitrusting (toe- en afvoer)
Asbestmateriaal	In-situ afwerkingslagen - Thermische isolatie
Bindmiddel van asbestmateriaal	Gips - kalk
Gebondenheid op basis van bindmiddel	Niet-hechtgebonden
Hoeveelheid (lengte - omtrek - dikte - aantal)	<ul style="list-style-type: none">• 0,15 m - 10,00 cm - 3,00 cm - 2 stuks
Totaal volume	< 0,001 m ³
Eenvoudig bereikbaar	Ja
Bevestigingswijze	<ul style="list-style-type: none">• Verlijmd, ingegoten, versmeerd
Identificatiemethode	Vaststelling met monsternamen
Destructieve handeling voor identificatie	Nee

- Verwijderen om een asbestveilige toestand te bekomen.

- Hermetische zone (erkend asbestverwijderaar)
Deze leidingisolatie dient door een erkend asbestverwijderaar verwijderd te worden.

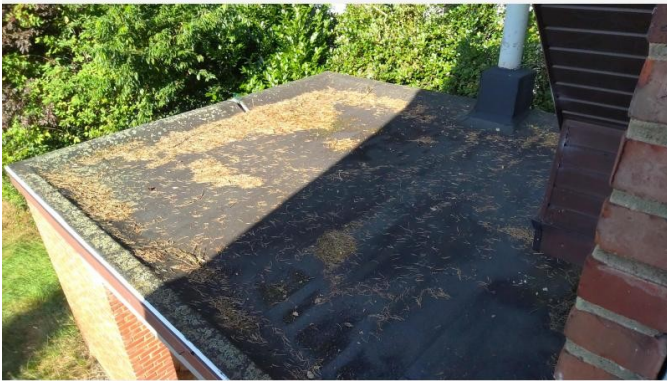
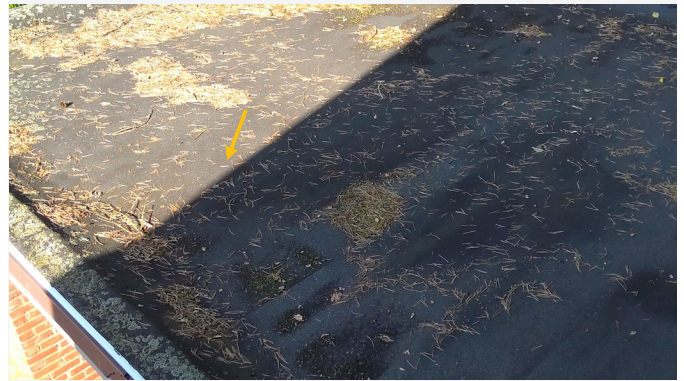
Het asbestmateriaal valt onder de mijlpaal van 2040.

Eindbeoordeling materiaalrisico	Laag materiaalrisico en/of verlaagde kans op vezelvrijgave
---------------------------------	--

Gebondenheid	Categorie 1: hechtgebonden in oorsprong
Asbestsoort (vezeltype)	Alleen chrysotiel
Asbestconcentratie	Laag (< 50%)
Afschermingsgraad van het gehele materiaal	Geheel of deels vrij aan de buitenlucht
Toestand van het materiaal	Licht beschadigd, licht verweerd. Intact calciumsilicaatmateriaal of categorie III 'gebondenheid'

Beschrijving	Roofing
Omgeving	Buiten
Primaire drager	Plat dak
Asbestmateriaal	Dak- en gevelbekleding - Roofing
Bindmiddel van asbestmateriaal	Bitumen (roofing, teer, asfalt)
Gebondenheid op basis van bindmiddel	Hecht
Hoeveelheid (oppervlakte - aantal)	<ul style="list-style-type: none">• 25,00 m² - 1 stuk
Totale oppervlakte	25,00 m ²
Eenvoudig bereikbaar	Ja
Bevestigingswijze	<ul style="list-style-type: none">• Verlijmd, ingegoten, versmeerd
Identificatiemethode	Vaststelling zonder monstername Motivatie: Groot risico op structurele gevolgschade (lekschade, werking installatie,...)
Destructieve handeling voor identificatie	Nee

- Zorg voor een veilig beheer. Vermijd het beschadigen van het asbestmateriaal. Controleer de toestand jaarlijks op wijzigingen.

- Eenvoudige handelingen: mag via doe-het-zelf of door werknemer(s) met opleidingsattest eenvoudige handelingen
U laat deze roofing best verwijderen door een aannemer met opleidingsattest eenvoudige handelingen.

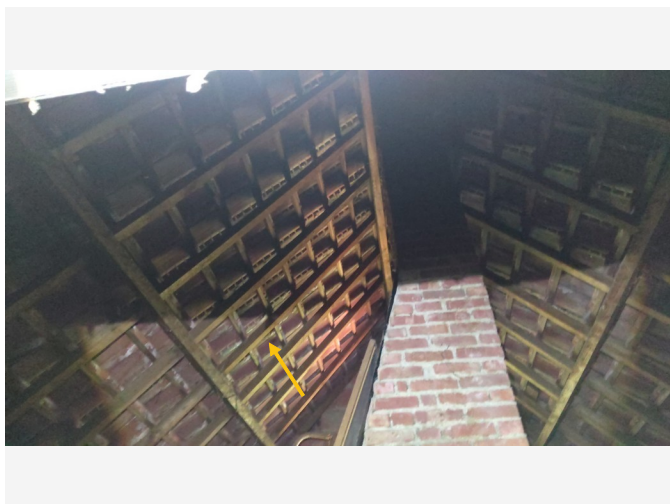
Geen verdacht onderdak aanwezig.

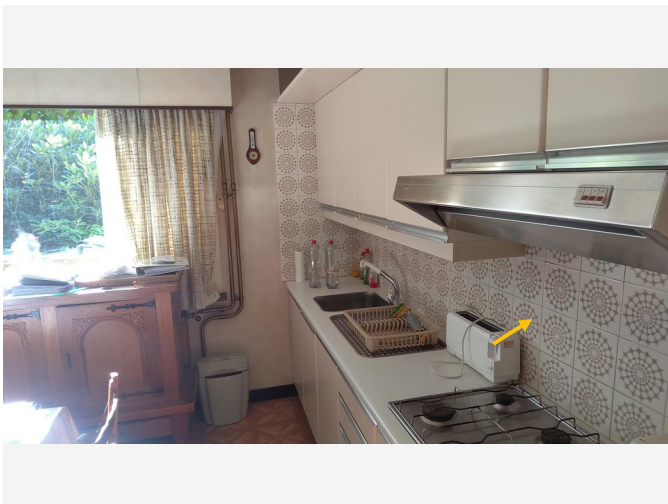
Betreft de tegellijm achter deze wandtegels. Er bestaat steeds een mogelijke kans dat deze asbesthoudend is. Voor 100% zekerheid kan u een aanvullend destructief onderzoek laten uitvoeren.

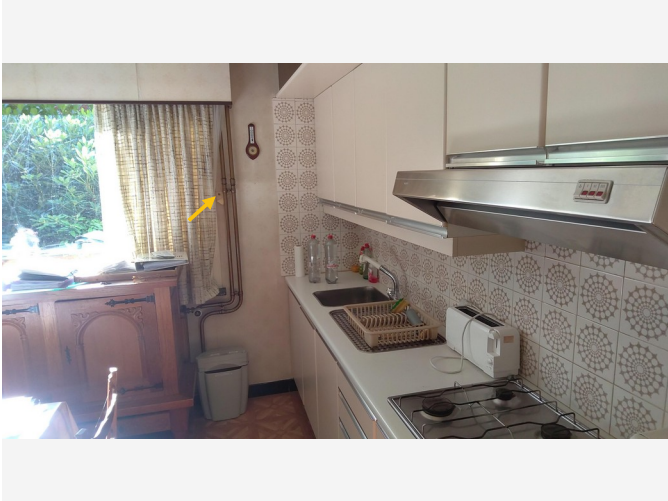
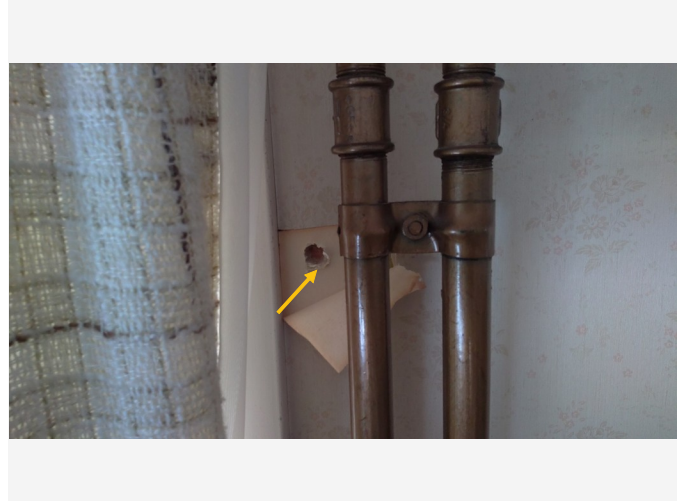
Fiche 7: Pleisterwerk muren

Geen asbest

#	Type	Referentie	Resultaat
7.1	Mengmonster	MM-01	Geen asbest

Beschrijving	Pleisterwerk muren
Omgeving	Binnen
Primaire drager	Binnenwand
Bindmiddel van materiaal	Gips - kalk
Gebondenheid op basis van bindmiddel	Niet-hechtgebonden
Hoeveelheid (oppervlakte - dikte - aantal)	• 480,00 m ² - 1,00 cm - 1 stuk
Totaal volume	4,80 m ³
Identificatiemethode	Vaststelling met monsternamen
Destructieve handeling voor identificatie	Nee
Opmerking	Het pleisterwerk van de muren werd bemonsterd in de keuken, slaapkamer en traphal (onder trap) en cv-ruimte.

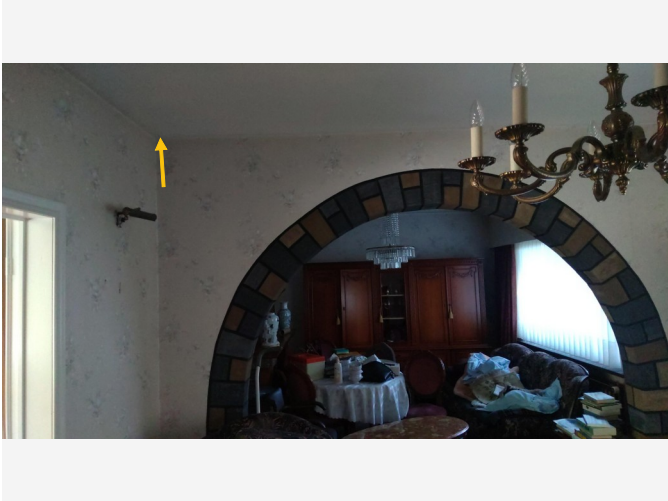
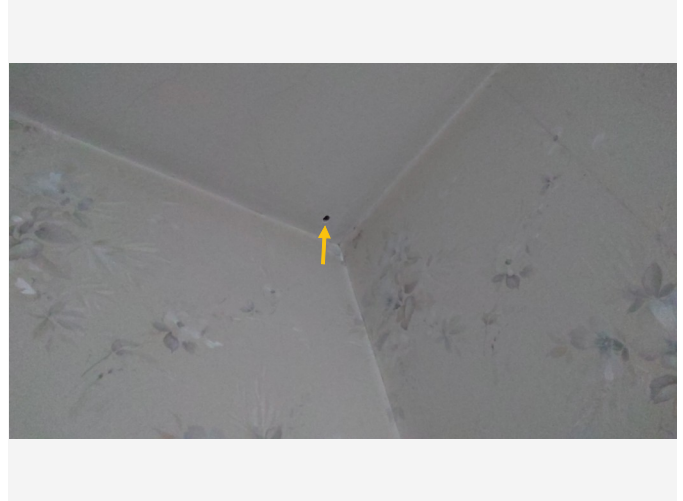
Fiche 8: Pleisterwerk plafonds

Geen asbest

#	Type	Referentie	Resultaat
8.1	Mengmonster	MM-02	Geen asbest

Beschrijving	Pleisterwerk plafonds
Omgeving	Binnen
Primaire drager	Plafond
Bindmiddel van materiaal	Gips - kalk
Gebondenheid op basis van bindmiddel	Niet-hechtgebonden
Hoeveelheid (oppervlakte - dikte - aantal)	• 90,00 m ² - 1,00 cm - 1 stuk
Totaal volume	0,90 m ³
Identificatiemethode	Vaststelling met monsternamen
Destructieve handeling voor identificatie	Nee
Opmerking	Het pleisterwerk van het plafond werd bemonsterd in de woonkamer, traphal, slaapkamer en cv-ruimte. Geen pleisterwerk aanwezig in natte ruimtes.
