Asbestinventarisatetest

Beigemsesteenweg 386A, 1852 Grimbergen

Attestnummer : 20240910-000270.000

Niet-asbestveilig

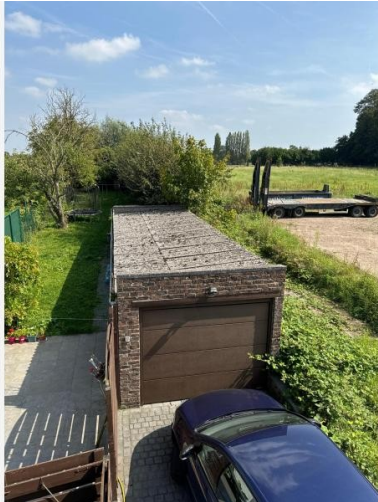
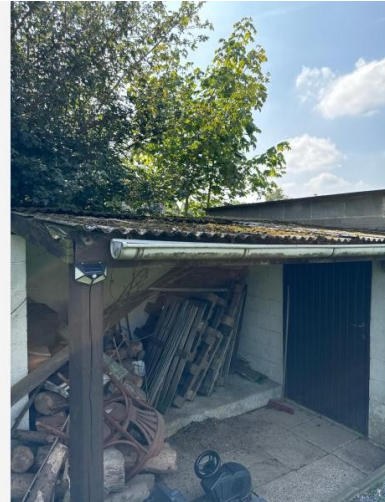
Fiche 1: Dakbedekking met golfplaten uit asbestcement

Asbestmateriaal

Conclusie

Het asbestmateriaal valt onder de mijlpaal van 2034.

Eindbeoordeling materiaalrisico	Verhoogd materiaalrisico en/of verhoogde kans op vezelvrijgave
---------------------------------	--

Gebondenheid	Categorie 1: hechtgebonden in oorsprong
Asbestsoort (vezeltype)	Crocidoliet aanwezig
Asbestconcentratie	Laag (< 50%)
Afschermingsgraad van het gehele materiaal	Geheel of deels vrij aan de buitenlucht
Toestand van het materiaal	Matig beschadigd, matig verweerd

Beschrijving	Dakbedekking met golfplaten uit asbestcement
Omgeving	Buiten
Primaire drager	Schuin dak
Asbestmateriaal	Dak- en gevelbekleding - Golfplaat
Bindmiddel van asbestmateriaal	Cement
Gebondenheid op basis van bindmiddel	Hecht
Hoeveelheid (oppervlakte - aantal)	<ul style="list-style-type: none">• 45,00 m² - 1 stuk
Totale oppervlakte	45,00 m ²
Eenvoudig bereikbaar	Ja
Bevestigingswijze	<ul style="list-style-type: none">• Geschroefd
Identificatiemethode	Vaststelling zonder monstername
Destructieve handeling voor identificatie	Nee

Verwijderen

- Zorg voor een veilig beheer. Vermijd het beschadigen van het asbestmateriaal. Controleer de toestand jaarlijks op wijzigingen.

- Eenvoudige handelingen: mag via doe-het-zelf of door werknemer(s) met opleidingsattest eenvoudige handelingen
De golfplaten kunnen in geheel verwijderd, ingepakt en afgevoerd worden zonder het materiaal te beschadigen, door de golfplaten voorzichtig los te schroeven. Meer informatie in verband met eenvoudige handelingen kan teruggevonden worden achteraan dit attest.

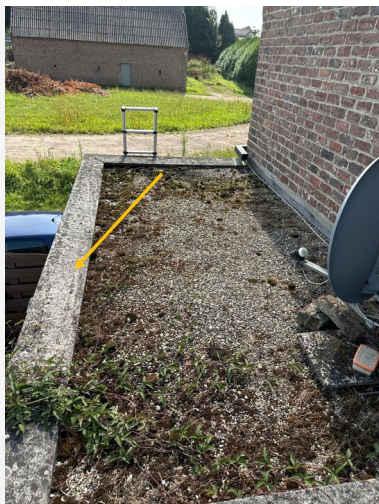
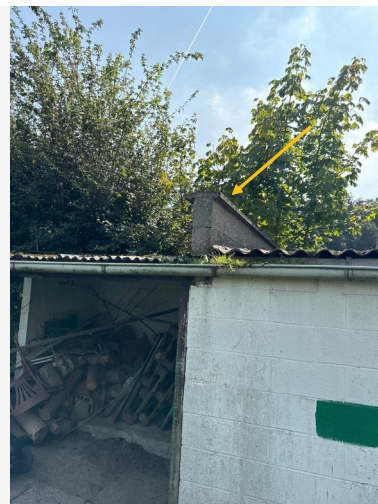
Conclusie

Het asbestmateriaal valt onder de mijlpaal van 2040.

Eindbeoordeling materiaalrisico	Verhoogd materiaalrisico en/of verhoogde kans op vezelvrijgave
---------------------------------	--

Gebondenheid	Categorie 1: hechtgebonden in oorsprong
Asbestsoort (vezeltype)	Crocidoliet aanwezig
Asbestconcentratie	Laag (< 50%)
Afschermingsgraad van het gehele materiaal	Geheel of deels vrij aan de buitenlucht
Toestand van het materiaal	Matig beschadigd, matig verweerd

Beschrijving	Deksteen uit asbestcement
Omgeving	Buiten
Primaire drager	Wand buitenschil
Asbestmateriaal	Deksteen, muurkap - Hol
Bindmiddel van asbestmateriaal	Cement
Gebondenheid op basis van bindmiddel	Hecht
Hoeveelheid (oppervlakte - dikte - aantal)	• 7,00 m ² - 10,00 cm - 1 stuk
Totaal volume	0,70 m ³
Eenvoudig bereikbaar	Ja
Bevestigingswijze	• Verlijmd, ingegoten, versmeerd
Identificatiemethode	Vaststelling zonder monstername
Destructieve handeling voor identificatie	Nee

Verwijderen

- Zorg voor een veilig beheer. Vermijd het beschadigen van het asbestmateriaal. Controleer de toestand jaarlijks op wijzigingen.

- Eenvoudige handelingen: mag via doe-het-zelf of door werknemer(s) met opleidingsattest eenvoudige handelingen
De dekstenen kunnen in Ã©Ã©n geheel verwijderd, ingepakt en afgevoerd worden zonder het materiaal te beschadigen door het omringende materiaal los te kappen. Meer informatie in verband met eenvoudige handelingen kan teruggevonden worden achteraan dit attest.

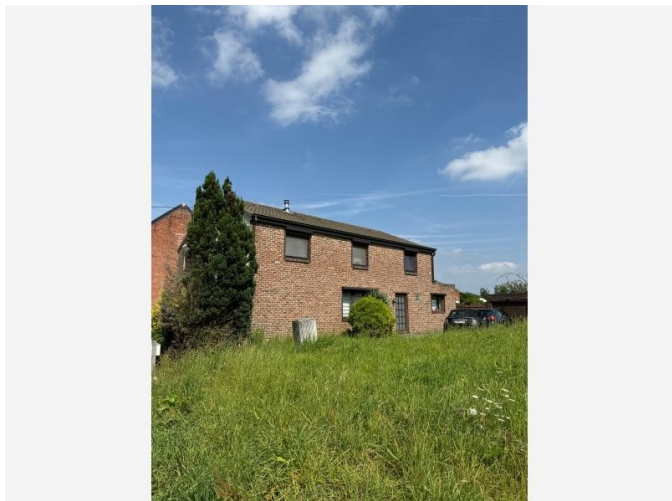
Fiche 3: niet mogelijk om het onderdak te controleren.

Permanente beperking

Reden: Alleen destructieve inspectie mogelijk

Uitleg van de asbestdeskundige: Het is niet mogelijk om het onderdak op een niet-destructieve manier te onderzoeken.

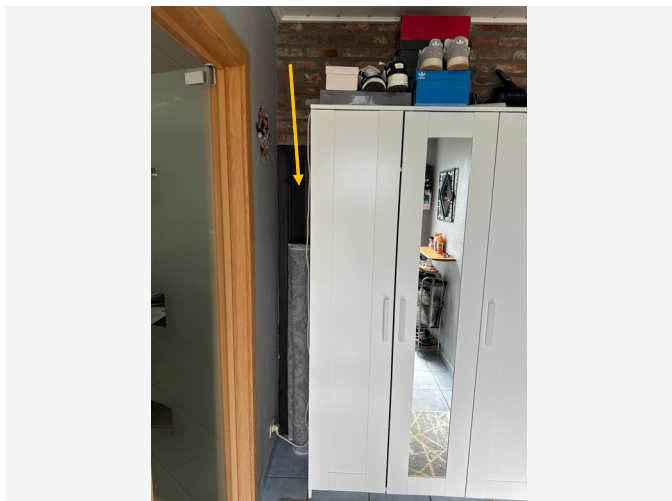
Fiche 4: Niet mogelijk om bergruimte onder trap te inspecteren

Tijdelijke beperking

Reden: Materiaal in opslag

Uitleg van de asbestdeskundige: Het is niet mogelijk om de bergruimte onder de kast te inspecteren omdat de doorgang wordt belemmerd door volgeladen kast.

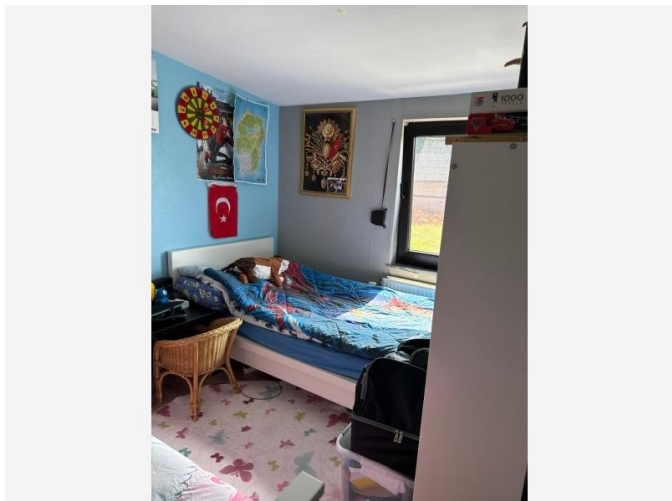
Fiche 5: Binnenwanden met hout, kunststof of gipsplaten

De binnenwanden in het gebouw zijn vervaardigd uit hout, gipsplaten of kunststof. Er werd tijdens de inspectie geen pleisterwerk waargenomen ter hoogte van de binnenwanden.

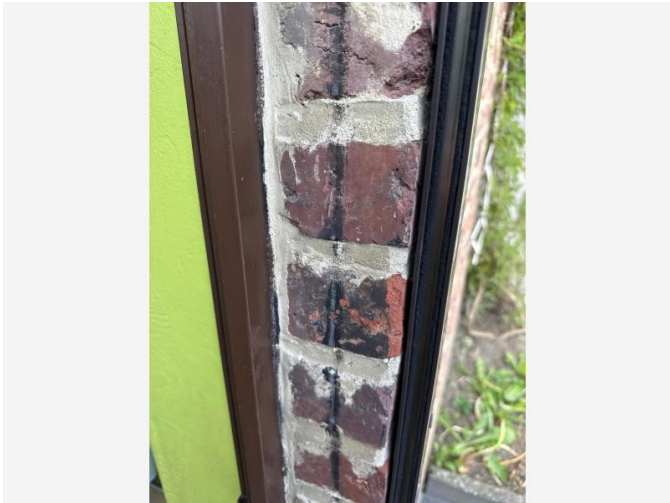
Er werd tijdens de inspectie geen verdachte mastiek waargenomen. De raamkaders zijn afgewerkt met met rubbers en silicone.

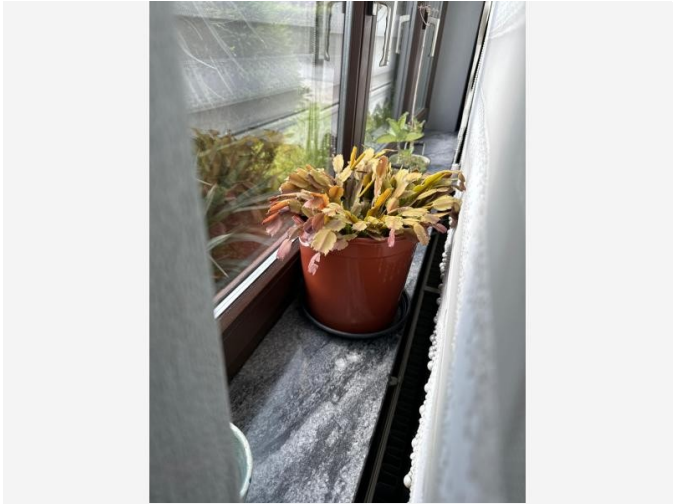
Fiche 7: Geen verdachte vensterbanken of dorpels waargenomen

Er werden tijdens de inspectie geen verdachte vensterbanken of dorpels waargenomen. De aanwezige vensterbanken of dorpels zijn vervaardigd uit natuursteen, hout, of andere niet verdachte materialen.

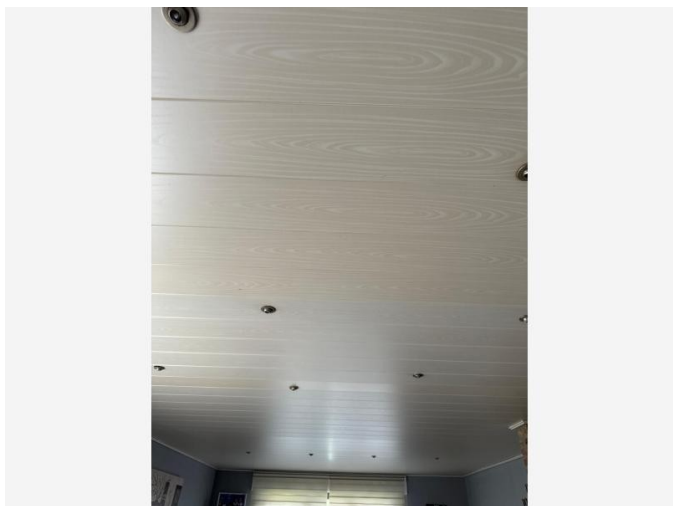
De plafonds in het gebouw zijn vervaardigd uit hout, gipsplaten of kunststof. Er werd tijdens de inspectie geen pleisterwerk waargenomen ter hoogte van de plafonds.

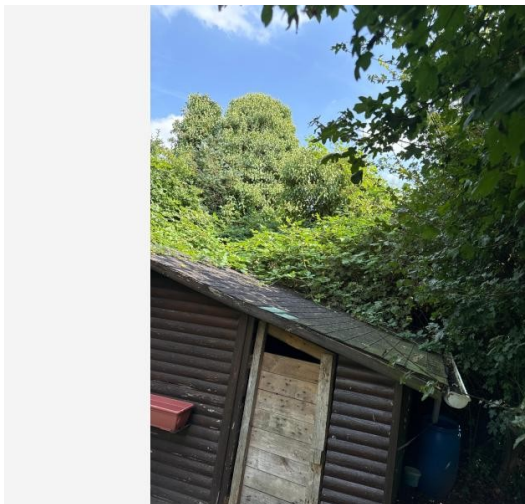
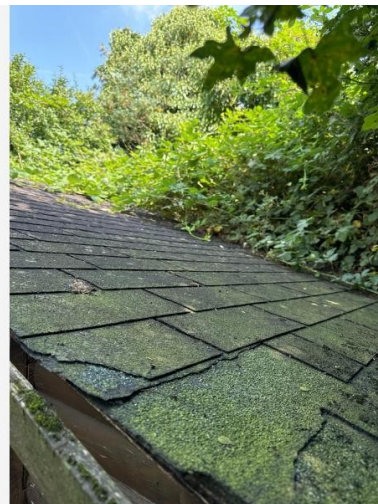
Geen asbest

#	Type	Referentie	Resultaat
10.1	Puntmonster	3	Geen asbest

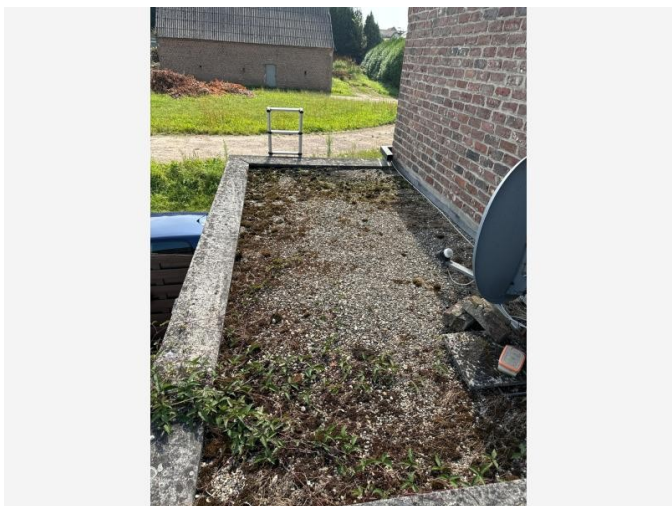
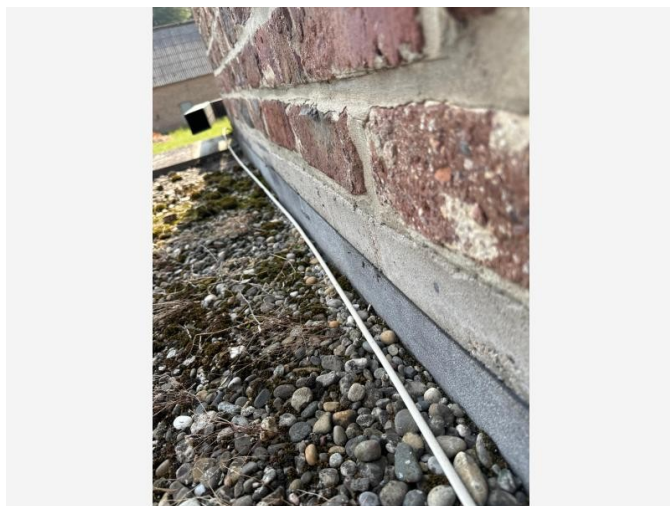
Geen asbest

#	Type	Referentie	Resultaat
11.1	Mengmonster	2	Geen asbest

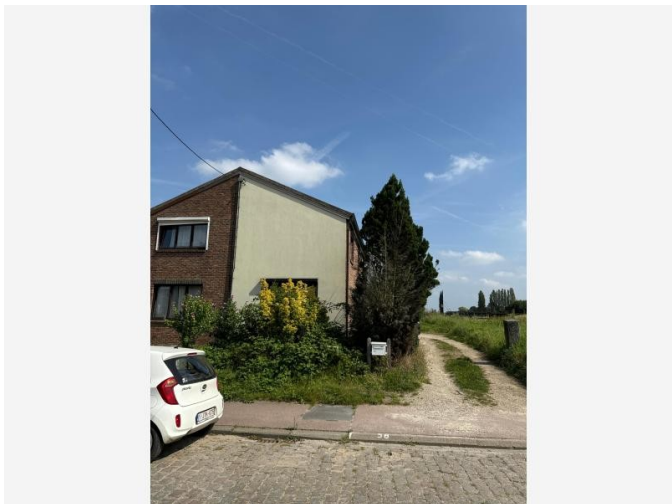
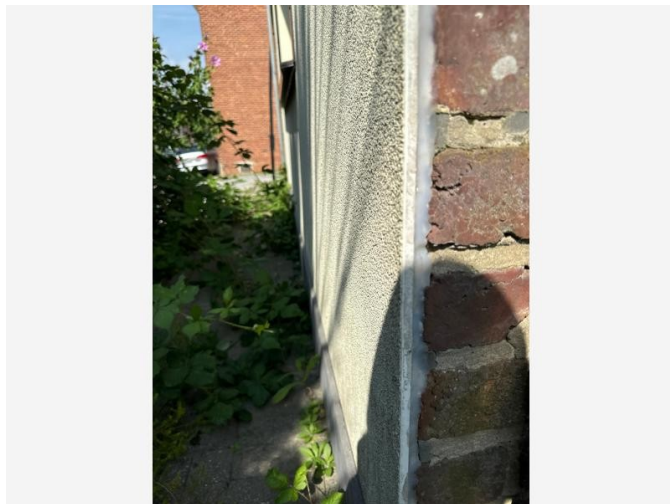
Geen asbest

#	Type	Referentie	Resultaat
12.1	Puntmonster	1	Geen asbest
