Asbestinventarisatetest

Torenlaan 50, 3600 Genk

Attestnummer : 20240923-000520.000

Uitgegeven op : 23.09.2024

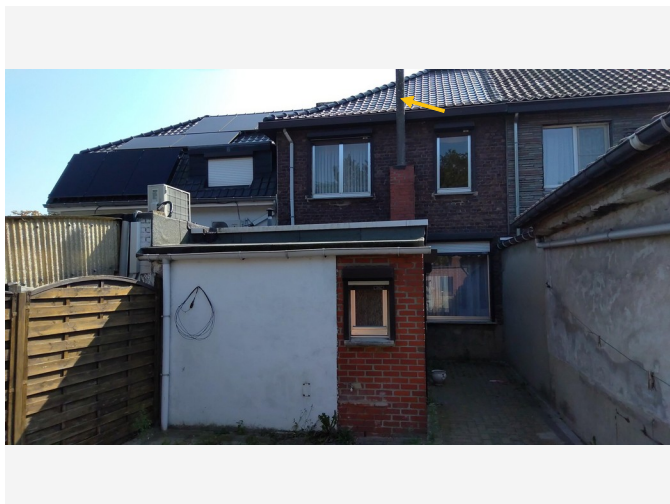
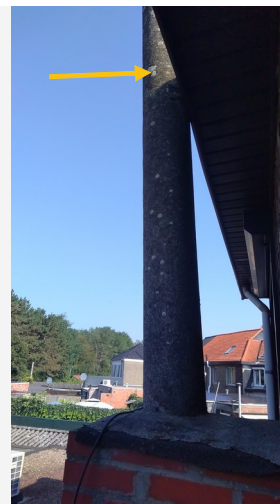
Conclusie

Het asbestmateriaal valt onder de mijlpaal van 2034.

Eindbeoordeling materiaalrisico	Verhoogd materiaalrisico en/of verhoogde kans op vezelvrijgave
---------------------------------	--

Gebondenheid	Categorie 1: hechtgebonden in oorsprong
Asbestsoort (vezeltype)	Crocidoliet aanwezig
Asbestconcentratie	Laag (< 50%)
Afschermingsgraad van het gehele materiaal	Geheel of deels vrij aan de buitenlucht
Toestand van het materiaal	Matig beschadigd, matig verweerd

Beschrijving	Rookgaskanalen (garage+ achterbouw)
Omgeving	Buiten
Primaire drager	Plat dak
Asbestmateriaal	Rookgaskanaal
Bindmiddel van asbestmateriaal	Cement
Gebondenheid op basis van bindmiddel	Hecht
Hoeveelheid (lengte - omtrek - dikte - aantal)	<ul style="list-style-type: none">• 1,20 m - 15,00 cm - 1,00 cm - 1 stuk• 2,30 m - 20,00 cm - 1,00 cm - 1 stuk
Totaal volume	0,006 m ³
Eenvoudig bereikbaar	Ja
Bevestigingswijze	<ul style="list-style-type: none">• Geklemd• Verlijmd, ingegoten, versmeerd
Identificatiemethode	Vaststelling zonder monstername
Destructieve handeling voor identificatie	Nee

- Verwijderen om een asbestveilige toestand te bekomen.

- Eenvoudige handelingen: mag via doe-het-zelf of door werknemer(s) met opleidingsattest eenvoudige handelingen
U laat deze rookgaskanalen best verwijderen door een aannemer met opleidingsattest eenvoudige handelingen.

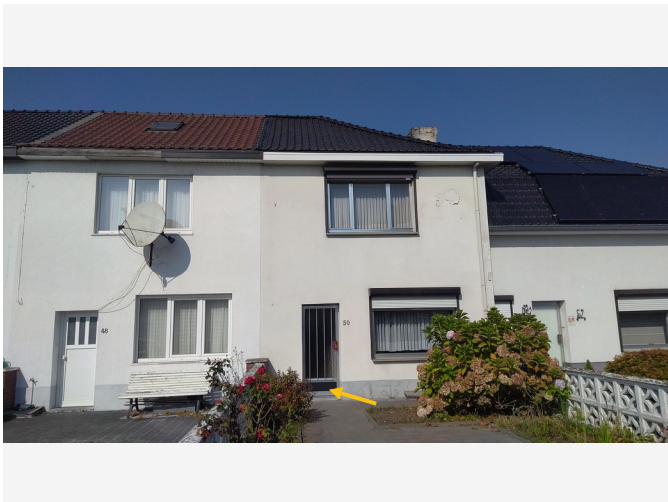
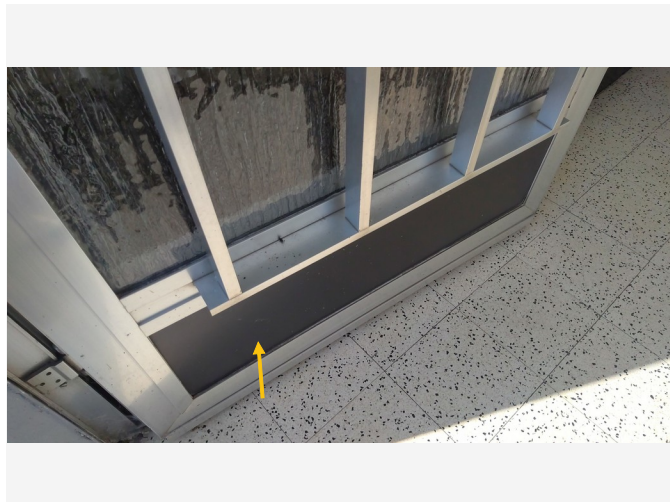
Het asbestmateriaal valt onder de mijlpaal van 2040.

Eindbeoordeling materiaalrisico	Verhoogd materiaalrisico en/of verhoogde kans op vezelvrijgave
---------------------------------	--

Gebondenheid	Categorie 1: hechtgebonden in oorsprong
Asbestsoort (vezeltype)	Crocidoliet aanwezig
Asbestconcentratie	Laag (< 50%)
Afschermingsgraad van het gehele materiaal	Geheel of deels (ook) vrij aan de binnenlucht
Toestand van het materiaal	Licht beschadigd, licht verweerd. Intact calciumsilicaatmateriaal of categorie III 'gebondenheid'

Beschrijving	Glasalpanelen
Omgeving	Grenst aan binnen- en buitenlucht
Primaire drager	Wandopening verticaal (raam, deur, ...)
Asbestmateriaal	Plaat, paneel, tablet - Geëmailleerd, type Glasal
Bindmiddel van asbestmateriaal	Cement
Gebondenheid op basis van bindmiddel	Hecht
Hoeveelheid (oppervlakte - dikte - aantal)	<ul style="list-style-type: none">• 0,50 m² - 0,50 cm - 1 stuk• 0,15 m² - 0,50 cm - 1 stuk
Totaal volume	0,003 m ³
Eenvoudig bereikbaar	Ja
Bevestigingswijze	<ul style="list-style-type: none">• Geklemd
Identificatiemethode	Vaststelling zonder monsternamen
Destructieve handeling voor identificatie	Nee

- Verwijderen om een asbestveilige toestand te bekomen.

- Eenvoudige handelingen: mag via doe-het-zelf of door werknemer(s) met opleidingsattest eenvoudige handelingen
In één geheel verwijderen, dubbel verpakken en afvoeren naar het containerpark.
Draag persoonlijke beschermingsmiddelen, zie asbestattest 'asbest verwijderen'.

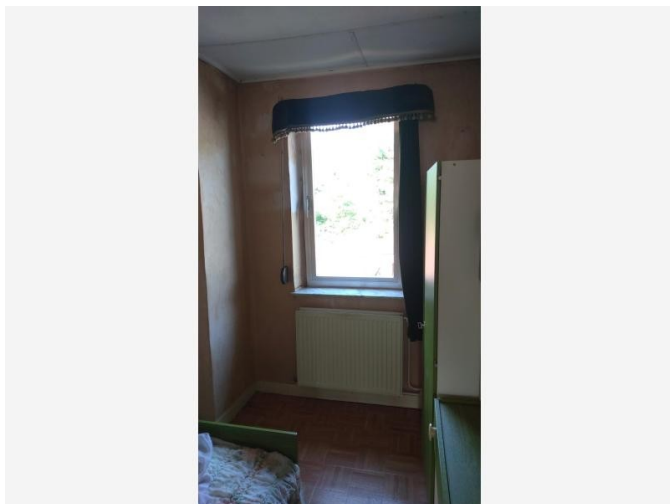
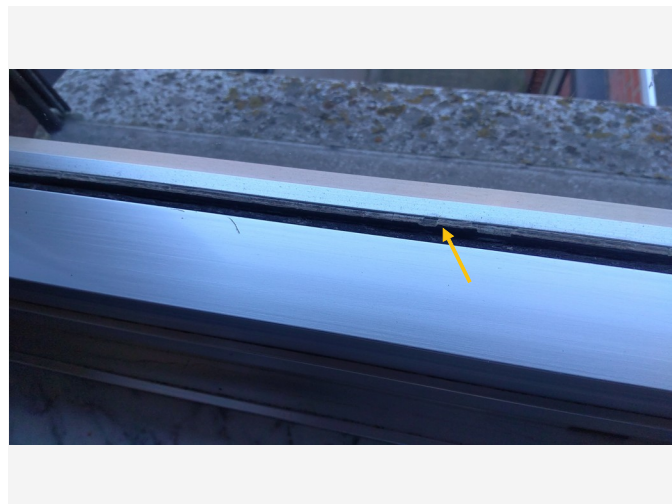
Het asbestmateriaal valt onder de mijlpaal van 2040.

Eindbeoordeling materiaalrisico	Laag materiaalrisico en/of verlaagde kans op vezelvrijgave
---------------------------------	--

Gebondenheid	Categorie 1: hechtgebonden in oorsprong
Asbestsoort (vezeltype)	Amfibool aanwezig, uitgezonderd crocidoliet
Asbestconcentratie	Laag (< 50%)
Afschermingsgraad van het gehele materiaal	Geheel of deels (ook) vrij aan de binnenlucht
Toestand van het materiaal	Licht beschadigd, licht verweerd. Intact calciumsilicaatmateriaal of categorie III 'gebondenheid'

Beschrijving	Mastiek (ramen)
Omgeving	Grenst aan binnen- en buitenlucht
Primaire drager	Wandopening verticaal (raam, deur, ...)
Asbestmateriaal	In-situ afwerkingslagen - Pasta, stopverf, voegsel, stopsel, vulsel, mastiek, katten, ...
Bindmiddel van asbestmateriaal	Kitten, mastiek, pasta
Gebondenheid op basis van bindmiddel	Hecht
Hoeveelheid (gewicht - aantal)	<ul style="list-style-type: none">• 1,00 kg - 1 stuk
Totaal gewicht	1,00 kg
Eenvoudig bereikbaar	Ja
Bevestigingswijze	<ul style="list-style-type: none">• Geklemd
Identificatiemethode	Vaststelling zonder monsternamen
Destructieve handeling voor identificatie	Nee

- Zorg voor een veilig beheer. Vermijd het beschadigen van het asbestmateriaal. Controleer de toestand jaarlijks op wijzigingen.

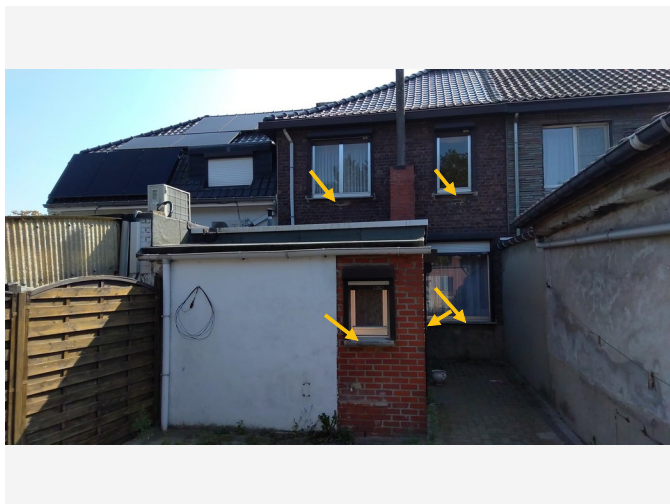
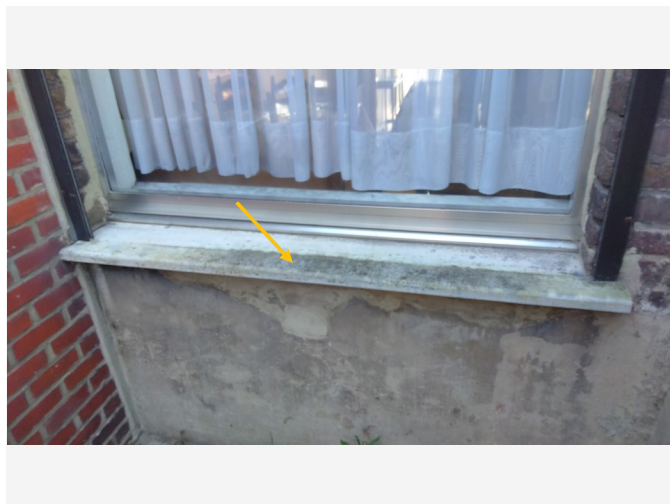
Het asbestmateriaal valt onder de mijlpaal van 2040.

Eindbeoordeling materiaalrisico	Laag materiaalrisico en/of verlaagde kans op vezelvrijgave
---------------------------------	--

Gebondenheid	Categorie 1: hechtgebonden in oorsprong
Asbestsoort (vezeltype)	Crocidoliet aanwezig
Asbestconcentratie	Laag (< 50%)
Afschermingsgraad van het gehele materiaal	Geheel of deels vrij aan de buitenlucht
Toestand van het materiaal	Licht beschadigd, licht verweerd. Intact calciumsilicaatmateriaal of categorie III 'gebondenheid'

Beschrijving	Venstertabletten (buitenkant)
Omgeving	Buiten
Primaire drager	Wandopening verticaal (raam, deur, ...)
Asbestmateriaal	Deksteen, muurkap - Vol
Bindmiddel van asbestmateriaal	Cement
Gebondenheid op basis van bindmiddel	Hecht
Hoeveelheid (oppervlakte - dikte - aantal)	<ul style="list-style-type: none">• 0,40 m² - 5,00 cm - 2 stuks• 0,30 m² - 5,00 cm - 3 stuks• 0,25 m² - 5,00 cm - 1 stuk• 0,10 m² - 5,00 cm - 1 stuk
Totaal volume	0,103 m ³
Eenvoudig bereikbaar	Ja
Bevestigingswijze	<ul style="list-style-type: none">• Geklemd• Verlijmd, ingegoten, versmeerd
Identificatiemethode	Vaststelling zonder monsternamen
Destructieve handeling voor identificatie	Nee

- Zorg voor een veilig beheer. Vermijd het beschadigen van het asbestmateriaal. Controleer de toestand jaarlijks op wijzigingen.

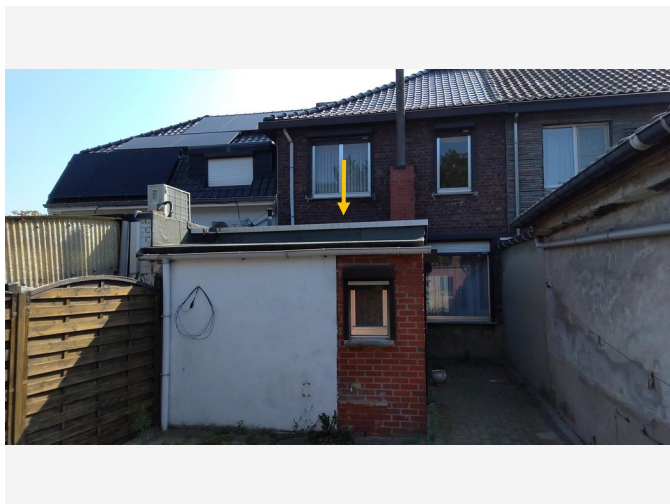
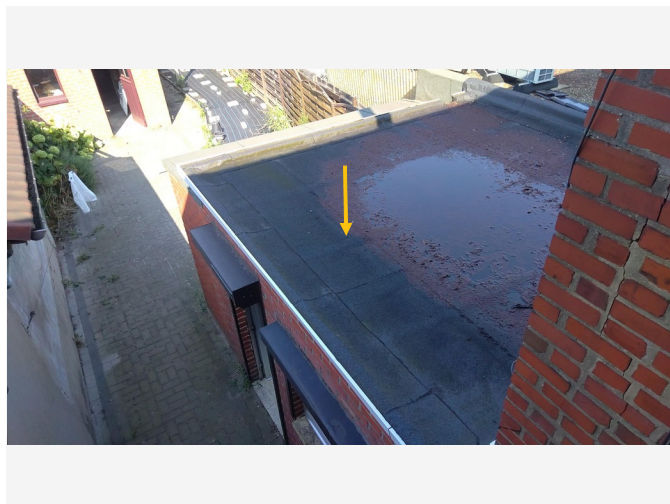
Het asbestmateriaal valt onder de mijlpaal van 2040.

Eindbeoordeling materiaalrisico	Laag materiaalrisico en/of verlaagde kans op vezelvrijgave
---------------------------------	--

Gebondenheid	Categorie 1: hechtgebonden in oorsprong
Asbestsoort (vezeltype)	Alleen chrysotiel
Asbestconcentratie	Laag (< 50%)
Afschermingsgraad van het gehele materiaal	Geheel of deels vrij aan de buitenlucht
Toestand van het materiaal	Licht beschadigd, licht verweerd. Intact calciumsilicaatmateriaal of categorie III 'gebondenheid'

Beschrijving	Roofing (platte daken)
Omgeving	Buiten
Primaire drager	Plat dak
Asbestmateriaal	Dak- en gevelbekleding - Roofing
Bindmiddel van asbestmateriaal	Bitumen (roofing, teer, asfalt)
Gebondenheid op basis van bindmiddel	Hecht
Hoeveelheid (oppervlakte - aantal)	<ul style="list-style-type: none">• 30,00 m² - 1 stuk• 18,00 m² - 1 stuk
Totale oppervlakte	48,00 m ²
Eenvoudig bereikbaar	Ja
Bevestigingswijze	<ul style="list-style-type: none">• Geklemd• Verlijmd, ingegoten, versmeerd
Identificatiemethode	Vaststelling zonder monstername Motivatie: Groot risico op structurele gevolgschade (lekschade, werking installatie,...)
Destructieve handeling voor identificatie	Nee

- Zorg voor een veilig beheer. Vermijd het beschadigen van het asbestmateriaal. Controleer de toestand jaarlijks op wijzigingen.

- Eenvoudige handelingen: mag via doe-het-zelf of door werknemer(s) met opleidingsattest eenvoudige handelingen
U laat deze roofing best verwijderen door een aannemer met opleidingsattest eenvoudige handelingen.

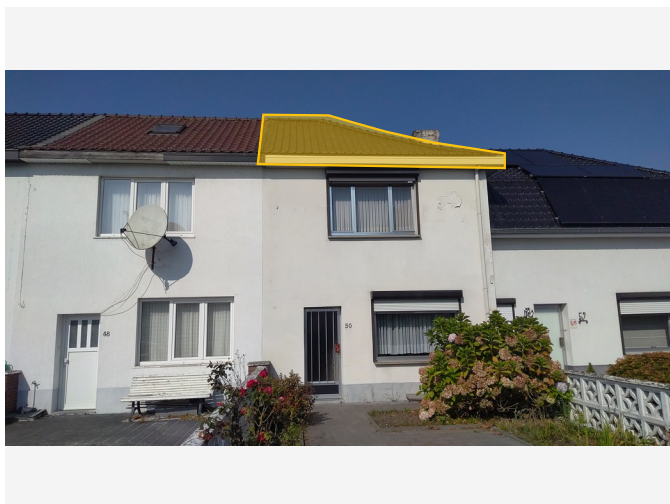
Situeringfoto

Permanente beperking

Reden: Er is geen volledige risicobeoordeling mogelijk

Uitleg van de asbestdeskundige: Er is geen toegangsmogelijkheid tot de zolder en het dak.

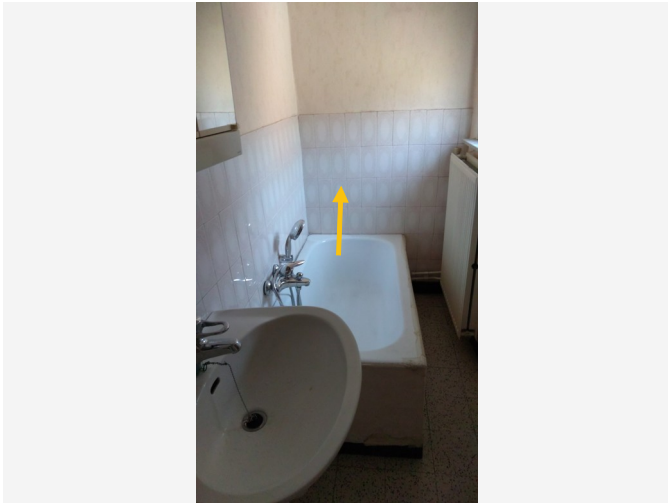
Vrije foto

Betreft de tegellijm achter deze wandtegels. Er bestaat steeds een mogelijke kans dat deze asbesthoudend is. Voor 100% zekerheid kan u een aanvullend destructief onderzoek laten uitvoeren.

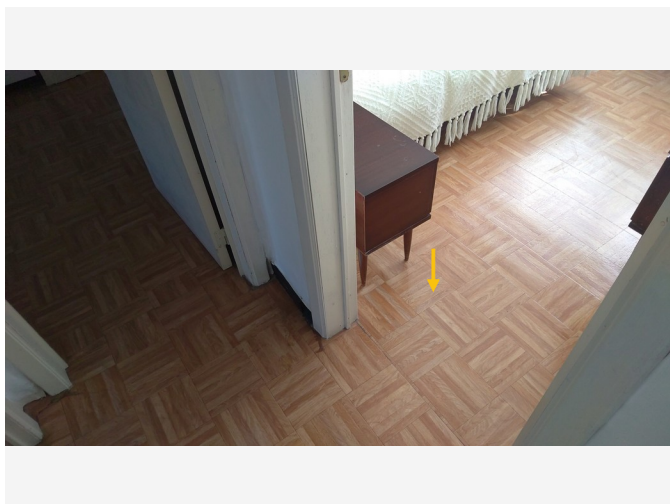
Vrije foto

De vinylvloer op de eerste verdieping werd gecontroleerd en is niet verdacht.

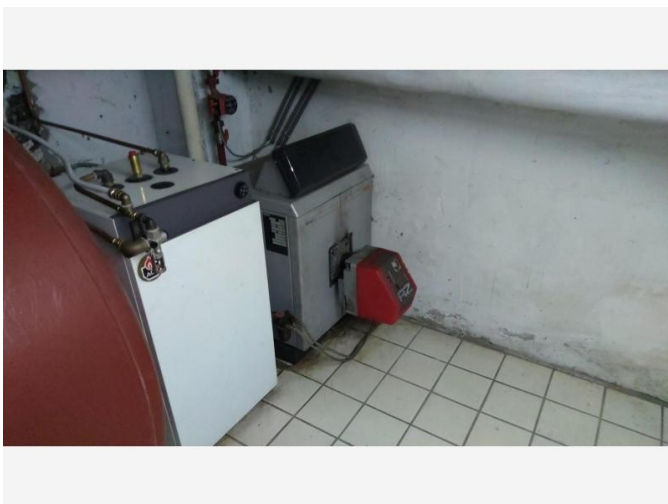
Vrije foto

De cv-installatie kan mogelijks asbesthoudende pakkingen/ koorden ed. bevatten.

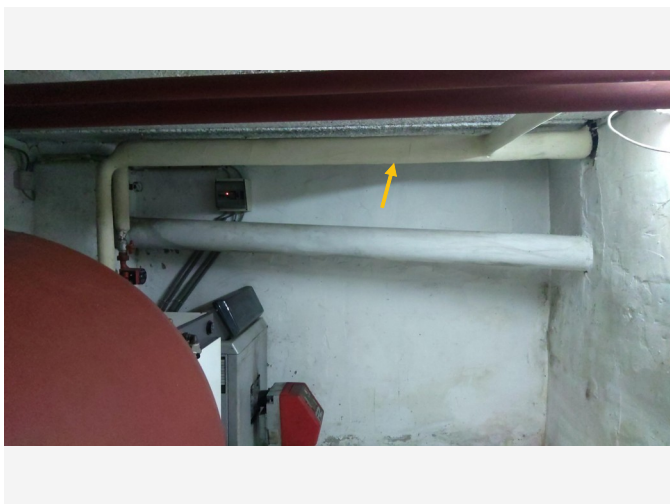
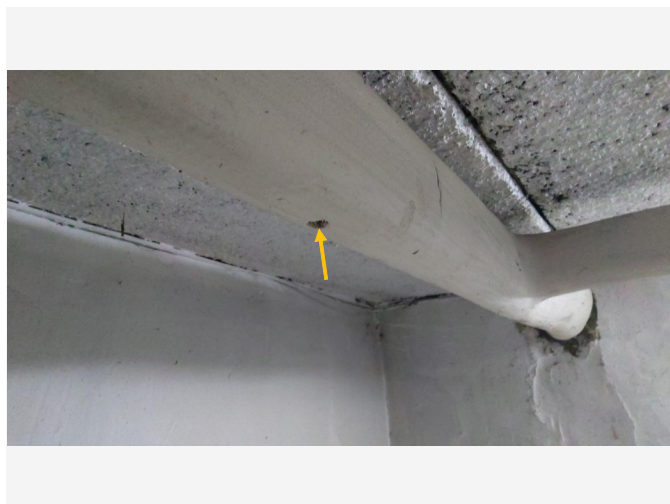
Fiche 11: Leidingisolatie (rechte stukken)

Geen asbest

#	Type	Referentie	Resultaat
11.1	Mengmonster	MM-03	Geen asbest

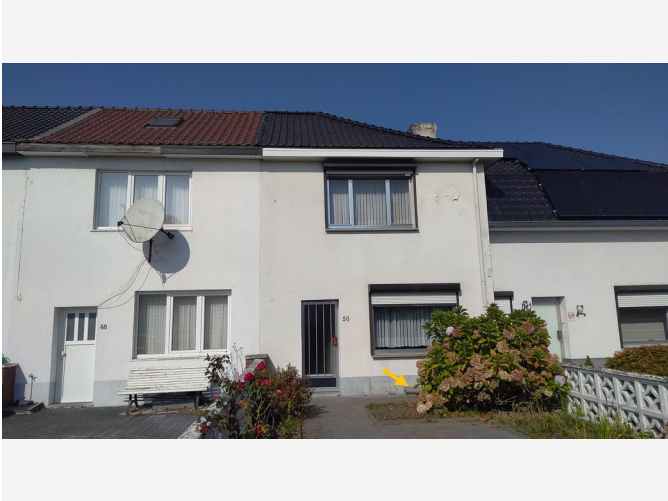
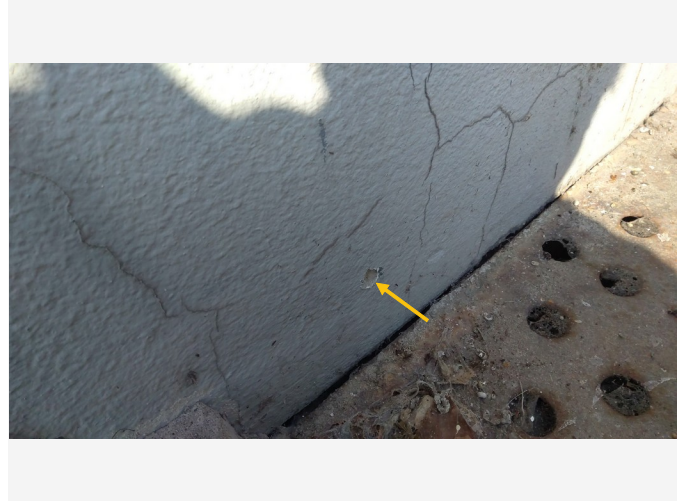
Fiche 12: Crepi (voorgevel)

Geen asbest

#	Type	Referentie	Resultaat
12.1	Mengmonster	MM-02	Geen asbest

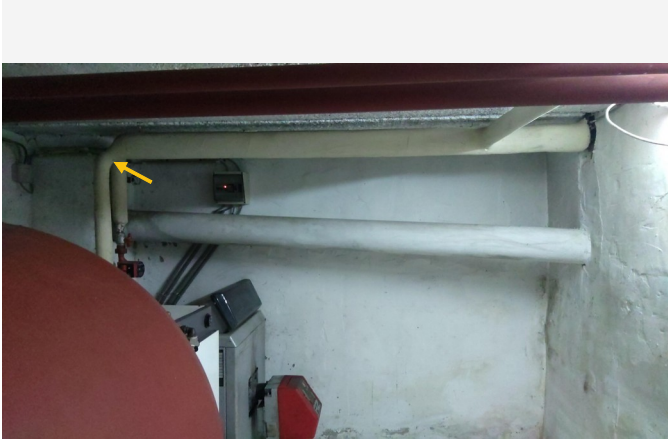
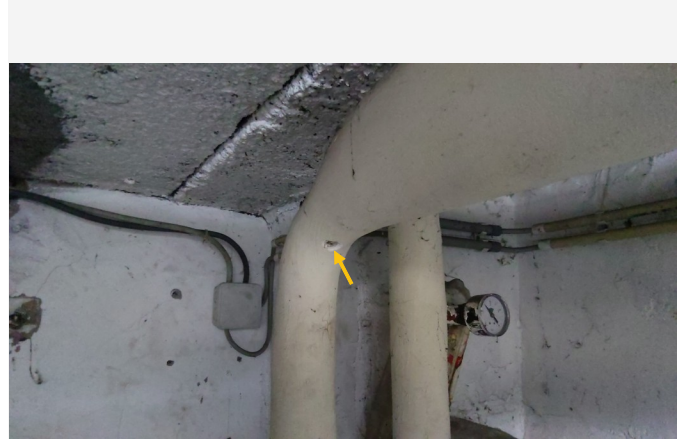
Fiche 13: Leidingisolatie (bochten

Geen asbest

#	Type	Referentie	Resultaat
13.1	Mengmonster	MM-04	Geen asbest

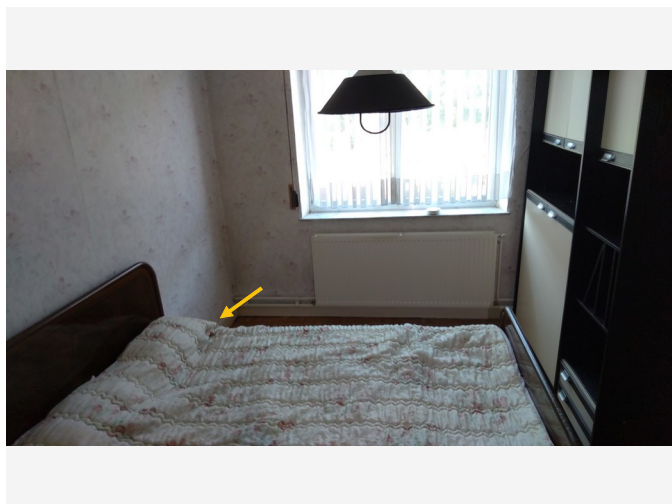
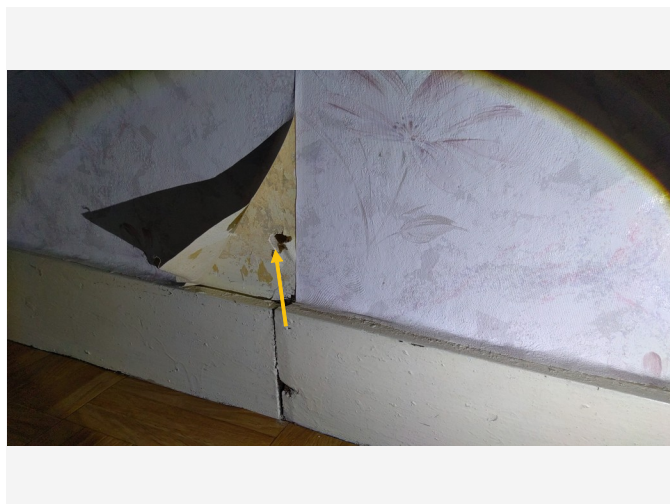
Fiche 14: Pleisterwerk muren

Geen asbest

#	Type	Referentie	Resultaat
14.1	Mengmonster	MM-01	Geen asbest

Beschrijving	Pleisterwerk muren
Omgeving	Binnen
Primaire drager	Binnenwand
Bindmiddel van materiaal	Gips - kalk
Gebondenheid op basis van bindmiddel	Niet-hechtgebonden
Hoeveelheid (oppervlakte - dikte - aantal)	• 380,00 m ² - 1,00 cm - 1 stuk
Totaal volume	3,80 m ³
Identificatiemethode	Vaststelling met monstername
Destructieve handeling voor identificatie	Nee
Opmerking	Het pleisterwerk van de muren werd bemonsterd in de keuken, slaapkamer en trappenhal (onder de trap). Geen pleisterwerk aanwezig in de cv-ruimte. Geen bepleisterde plafonds (zichtbaar) aanwezig.
