Asbestinventarisatiecertificaat

Oude Tramweg 76, 8560 Wevelgem

Attestnummer : 20230803-000345.000

Uitgegeven op : 03.08.2023

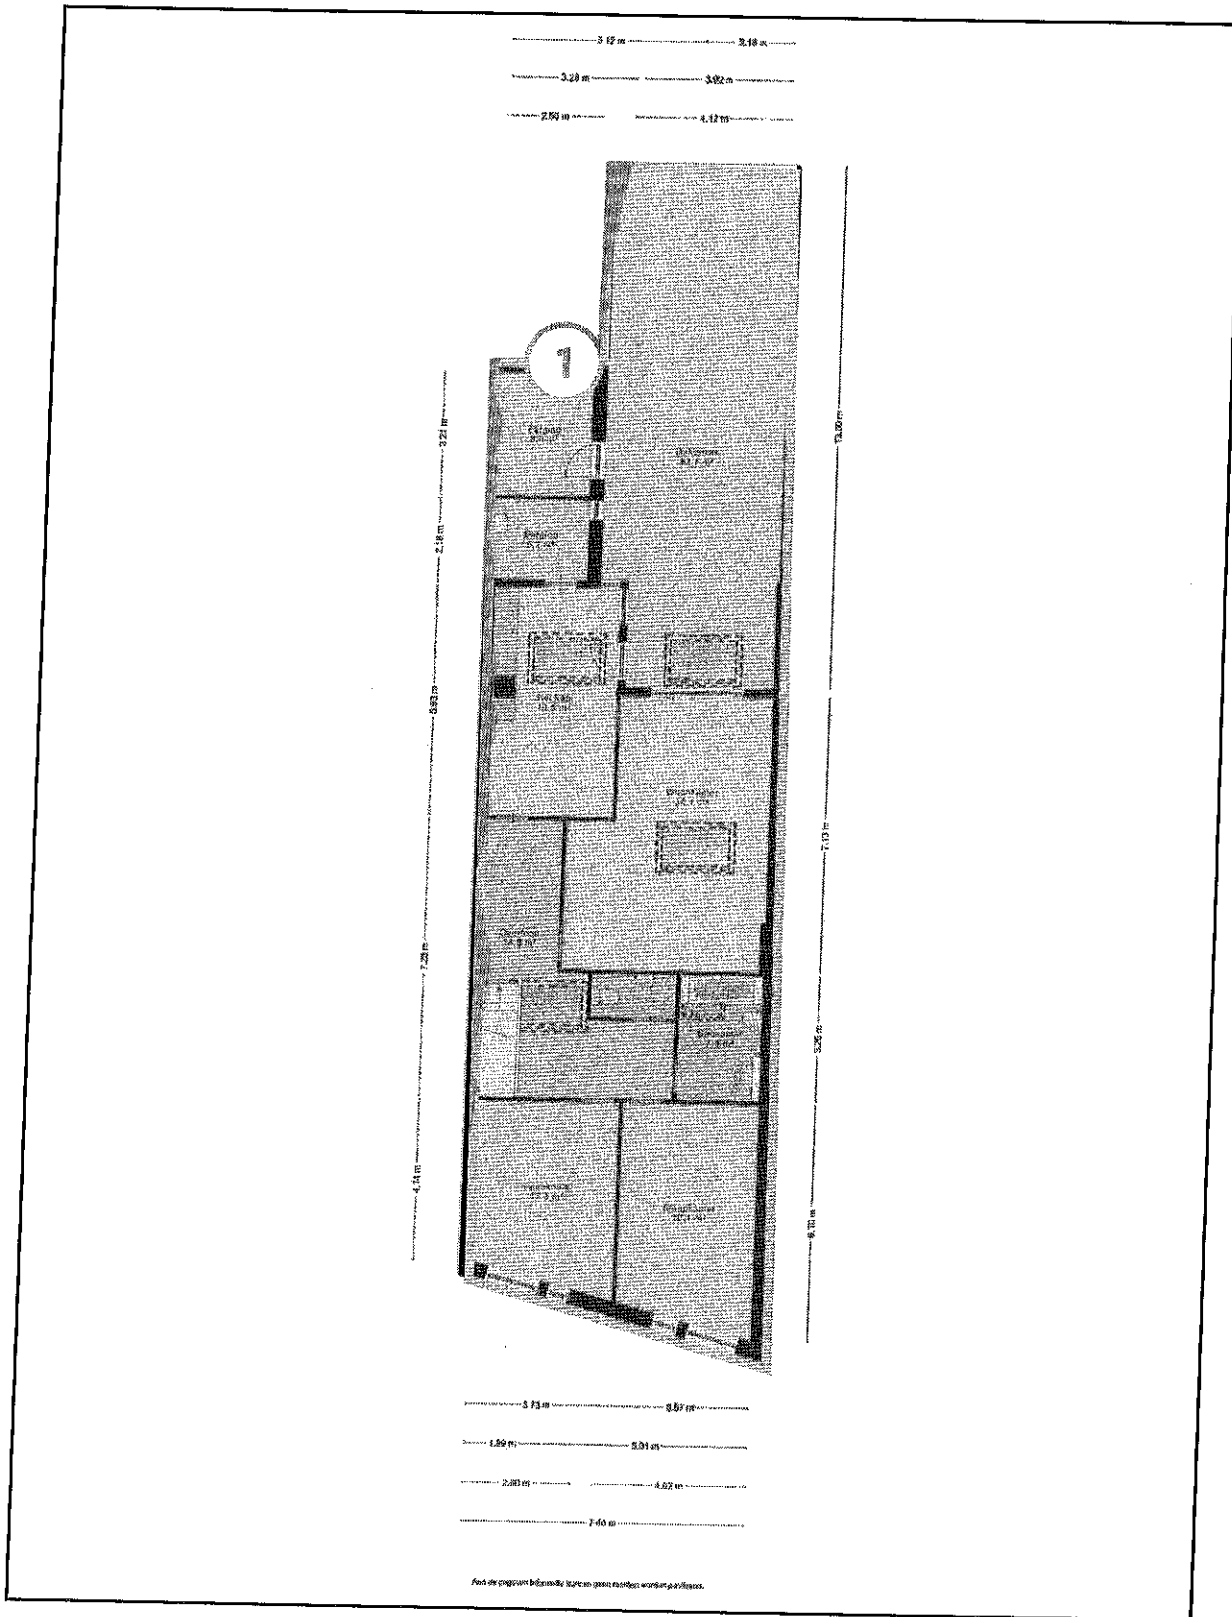
Plan 1.2: Verdieping

1. Roofig plat dak

Asbestmateriaal

Zorgvuldig verwijderen

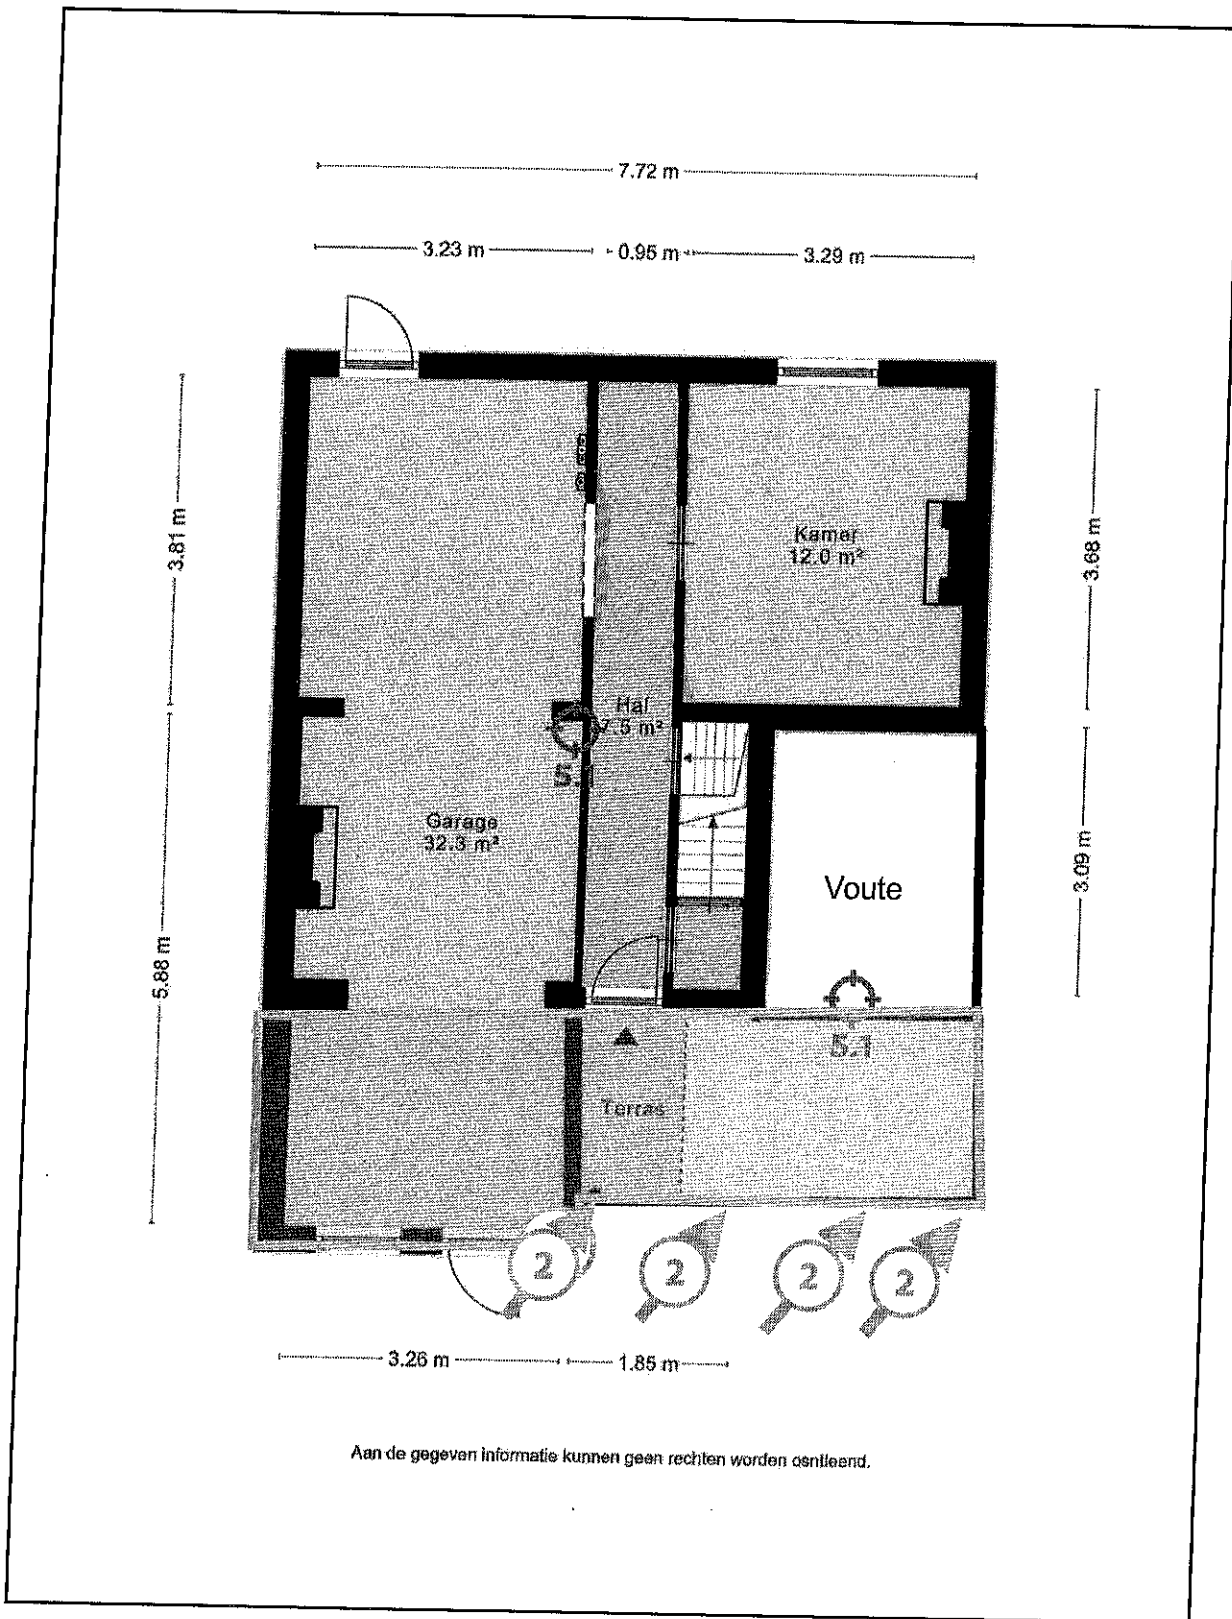
Plan 2.2: Gelijkvloers

2. Palen in asbestcement (verloren bekisting)	Asbestmateriaal	Zorgvuldig behandelen
3. Onderdak platen (Menuiserite)	Asbestmateriaal	Zorgvuldig behandelen
5. Pleisterwerk wanden	Geen asbest	-
5.1 Code: 01	Mengmonster	-

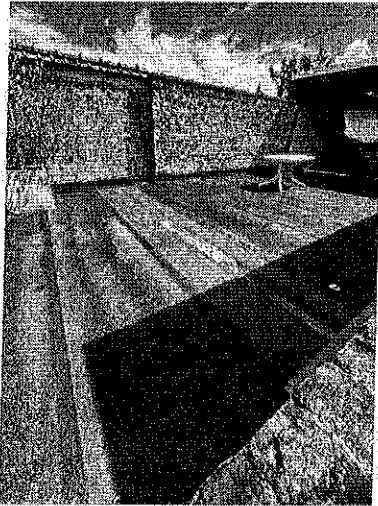
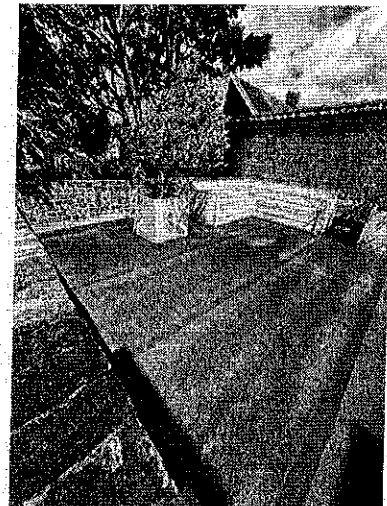
Het asbestmateriaal valt onder de mijlpaal van 2040.

Eindbeoordeling materiaalisico	Laag materiaalisico en/of verlaagde kans op vezelvrijgave
--------------------------------	---

Beschrijving	Roofig plat dak
Omgeving	Buiten
Primaire drager	Plat dak
Asbestmateriaal	Dak- en gevelbekleding - Roofing
Bindmiddel van asbestmateriaal	Bitumen (roofing, teer, asfalt)
Gebondenheid op basis van bindmiddel	Hecht
Hoeveelheid (oppervlakte – aantal)	• 195,00 m ² - 1 stuk
Totale oppervlakte	195,00 m ²

Eenvoudig bereikbaar	Ja
Bevestigingswijze	<ul style="list-style-type: none"> • Verlijmd, ingegoten, versmeerd
Identificatiemethode	<p>Vaststelling zonder monstername</p> <p>Motivatie: Groot risico op structurele gevolgschade (lekschade, werking installatie,...)</p>
Destructieve handeling voor identificatie	Nee
Opmerking	<p>Het plat dak (roofing) wordt opgenomen als mogelijks asbestverdacht materiaal omdat deze onder de verplicht te onderzoeken materialen wordt aangegeven door OVAM. Het is niet mogelijk een staal te nemen tot op de drager zonder waterschade te voorkomen. Bij werken in de toekomst zal dus een staal moeten worden genomen ter analyse om dan al dan niet het materiaal asbestveilig te kunnen verklaren.</p>

- Zorg voor een veilig beheer en verwijder dit asbestmateriaal wanneer het bij werken eenvoudig bereikbaar wordt. Controleer de toestand jaarlijks op wijzigingen.
- Hemelwater dat afspoelt van asbestcement daken of gevels kan asbestdeeltjes bevatten. Gebruik het enkel voor gesloten circuits (bv. spoelen toiletten). Reinig na het vervangen van het dak of de gevel de dakgoten en regenwaterput of -ton om asbesthoudend sediment of slib te verwijderen

- Eenvoudige handelingen: mag via doe-het-zelf of door werknemer(s) met opleidingsattest eenvoudige handelingen
Niet mogelijk om een staal te nemen tijdens plaatsbezoek wegens waterdichtheidsredenen. Bij werken dient een staal genomen te worden om het materiaal eventueel asbestvrij te verklaren.
- Eenvoudige handelingen: enkel door erkend asbestverwijderaar
Niet mogelijk om een staal te nemen tijdens plaatsbezoek wegens waterdichtheidsredenen. Bij werken dient een staal genomen te worden om het materiaal eventueel asbestvrij te verklaren.

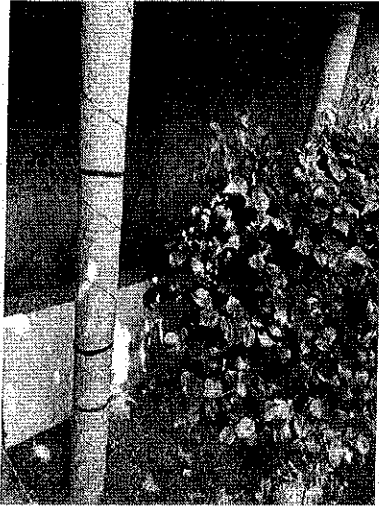
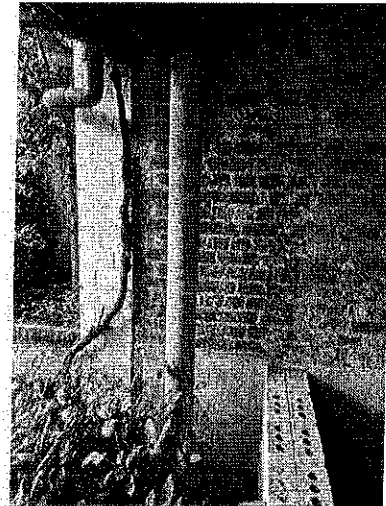
Fiche 2: Palen in asbestcement (verloren bekisting)

Het asbestmateriaal valt onder de mijlpaal van 2040.

Eindbeoordeling materiaalsrisico	Laag materiaalsrisico en/of verlaagde kans op vezelvrijgave
----------------------------------	---

Gebondenheid	Categorie 1: hechtgebonden in oorsprong
Asbestsoort (vezeltype)	Crocidoliet aanwezig
Asbestconcentratie	Laag (< 50%)
Afschermingsgraad van het gehele materiaal	Geheel of deels vrij aan de buitenlucht
Toestand van het materiaal	Licht beschadigd, licht verweerd. Intact materiaal type Pical – asbestboard of categorie III 'gebondenheid'

Beschrijving	Palen in asbestcement (verloren bekisting)
Omgeving	Buiten
Primaire drager	Fundering-draagstructuur (horizontaal, verticaal)
Asbestmateriaal	Buis, koker, leiding, pijp, doorvoer
Bindmiddel van asbestmateriaal	Cement
Gebondenheid op basis van bindmiddel	Hecht
Hoeveelheid (lengte - omtrek - dikte - aantal)	• 3,00 m - 90,00 cm - 2,00 cm - 4 stuks
Totaal volume	0,216 m ³
Eenvoudig bereikbaar	Ja
Bevestigingswijze	• Verlijmd, ingegoten, versmeerd

- Zorg voor een veilig beheer en verwijder dit asbestmateriaal wanneer het bij werken eenvoudig bereikbaar wordt. Controleer de toestand jaarlijks op wijzigingen.

- Eenvoudige handelingen: mag via doe-het-zelf of door werknemer(s) met opleidingsattest eenvoudige handelingen
De kolom dient verwijderd te worden zonder deze te breken. Zodat geen vezels kunnen vrijkomen.
- Eenvoudige handelingen: enkel door erkend asbestverwijderaar
De kolom dient verwijderd te worden zonder deze te breken. Zodat geen vezels kunnen vrijkomen.

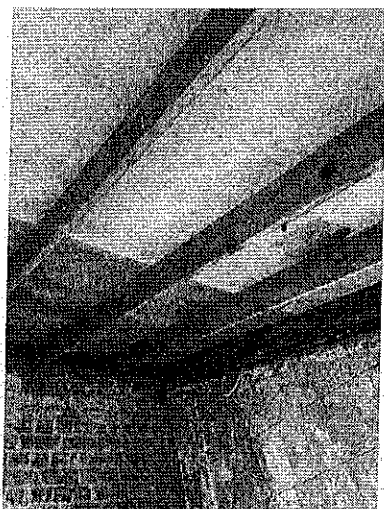
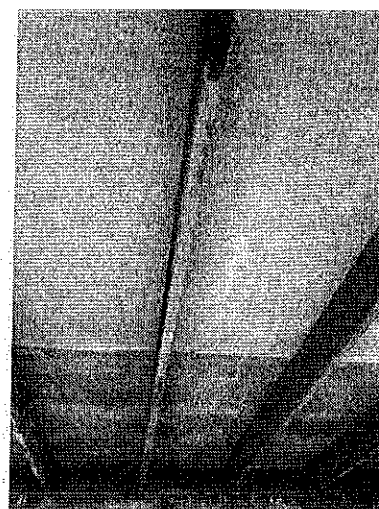
Fiche 3: Onderdak platen (Menuiserie)

Het asbestmateriaal valt onder de mijlpaal van 2040.

Eindbeoordeling materiaalrisico	Laag materiaalrisico en/of verlaagde kans op vezelvrijgave
---------------------------------	--

Gebondenheid	Categorie 1: hechtgebonden in oorsprong
Asbestsoort (vezeltype)	Crocidoliet aanwezig
Asbestconcentratie	Laag (< 50%)
Af schermingsgraad van het gehele materiaal	Geheel of deels vrij aan de buitenlucht
Toestand van het materiaal	Licht beschadigd, licht verweerd. Intact materiaal type Pical – asbestboard of categorie III 'gebondenheid'

Beschrijving	Onderdak platen (Menuiserite)
Omgeving	Grenst aan binnen- en buitenlucht
Primaire drager	Schuin dak
Asbestmateriaal	Plaat, paneel, tablet - Type Menuiserite
Bindmiddel van asbestmateriaal	Cement
Gebondenheid op basis van bindmiddel	Hecht
Hoeveelheid (oppervlakte - dikte - aantal)	• 35,00 m ² - 0,40 cm - 1 stuk
Totaal volume	0,14 m ³
Eenvoudig bereikbaar	Ja
Bevestigingswijze	• Genageld, geniet
Identificatiemethode	Vaststelling zonder monsternamen

- Zorg voor een veilig beheer en verwijder dit asbestmateriaal wanneer het bij werken eenvoudig bereikbaar wordt. Controleer de toestand jaarlijks op wijzigingen.

- Eenvoudige handelingen: mag via doe-het-zelf of door werknemer(s) met opleidingsattest eenvoudige handelingen
De platen kunnen zonder deze te breken, verwijderd worden.
- Eenvoudige handelingen: enkel door erkend asbestverwijderaar
De platen kunnen zonder deze te breken, verwijderd worden.

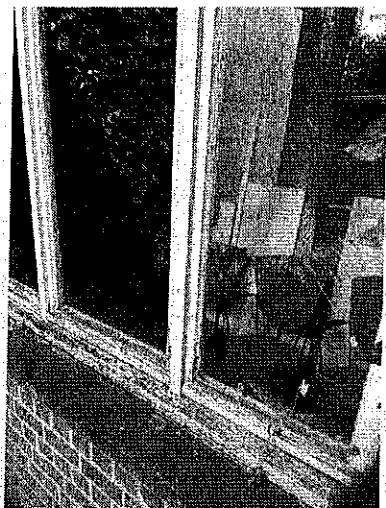
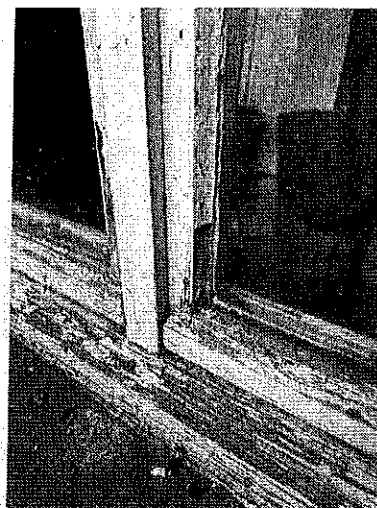
Fiche 4: Mastiek buitenschrijnwerk

Geen asbest

#	Type	Referentie	Resultaat
4.1	Puntmonster	02	Geen asbest

Beschrijving	Mastiek buitenschrijnwerk
Omgeving	Buiten
Primaire drager	Wandopening verticaal (raam, deur, ...)
Bindmiddel van materiaal	Kitten, mastiek, pasta

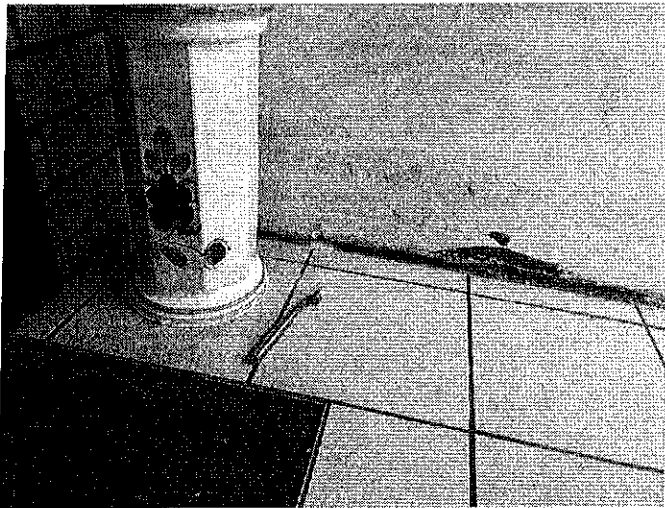
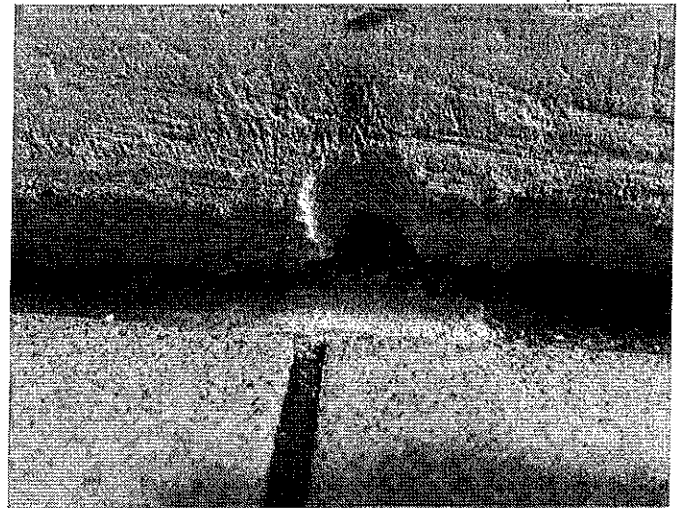
Fiche 5: Pleisterwerk wanden

Geen asbest

#	Type	Referentie	Resultaat
5.1	Mengmonster	01	Geen asbest

Primaire drager	Binnenwand
Bindmiddel van materiaal	Gips - kalk
Gebondenheid op basis van bindmiddel	Niet-hechtgebonden
Hoeveelheid (oppervlakte - dikte - aantal)	• 1,00 m ² - 1,00 cm - 1 stuk
Totaal volume	0,01 m ³
Identificatiemethode	Vaststelling met monstername
Destructieve handeling voor identificatie	Nee
Opmerking	Alle wanden zijn bepleisterd.
