ASBESTINVENTARISATTEST

Everbergstraat 58
3071 Kortenber

Onze referentie: 2024-01-019

Attestnummer : 20240131-000317.000

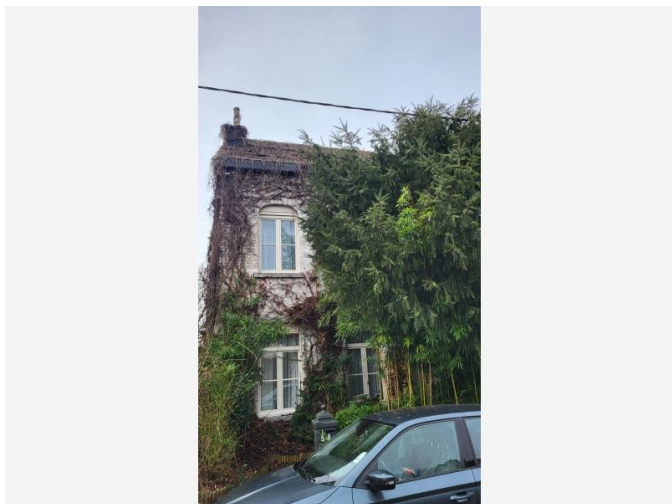
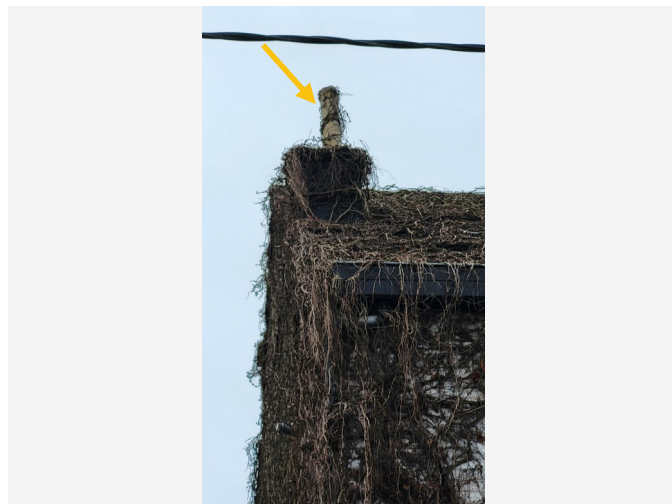
Verwijderen

| Eindbeoordeling materiaalrisico | Verhoogd materiaalrisico en/of verhoogde kans op vezelvrijgave |

| Asbestsoort (vezeltype) | Crocidoliet aanwezig |
| Toestand van het materiaal | Matig beschadigd, matig verweerd |

| Beschrijving | Schoorsteenpijpen |

- Zorg voor een veilig beheer. Vermijd het beschadigen van het asbestmateriaal. Controleer de toestand jaarlijks op wijzigingen.

- Eenvoudige handelingen: mag via doe-het-zelf of door werknemer(s) met opleidingsattest eenvoudige handelingen
Asbesttoepassing in hechtgebonden toepassing mag enkel door particulieren zelf verwijderd worden indien het asbesthoudende materiaal nog in goede staat is, zonder te breken verwijderd kan worden en deze losgemaakt kan worden met eenvoudig handgereedschap.

Indien de toepassingen niet onbeschadigd verwijderd kunnen worden, dienen deze door een aannemer met opleidingsattest of door een erkende asbestverwijderaar verwijderd te worden.

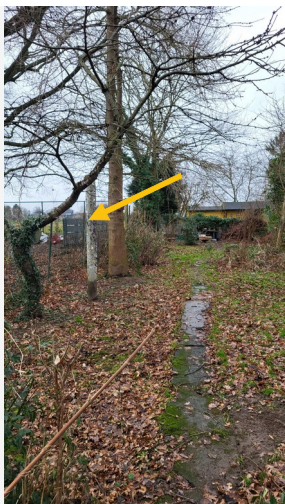
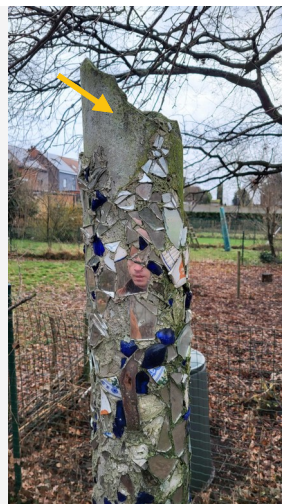
Verwijderen

| Eindbeoordeling materiaalrisico | Verhoogd materiaalrisico en/of verhoogde kans op vezelvrijgave |

| Asbestsoort (vezeltype) | Crocidoliet aanwezig |
| Toestand van het materiaal | Matig beschadigd, matig verweerd |

| Beschrijving | Paal/kunstwerk tuin |

- Zorg voor een veilig beheer. Vermijd het beschadigen van het asbestmateriaal. Controleer de toestand jaarlijks op wijzigingen.

- Eenvoudige handelingen: mag via doe-het-zelf of door werknemer(s) met opleidingsattest eenvoudige handelingen
Asbesttoepassing in hechtgebonden toepassing mag enkel door particulieren zelf verwijderd worden indien het asbesthoudende materiaal nog in goede staat is, zonder te breken verwijderd kan worden en deze losgemaakt kan worden met eenvoudig handgereedschap.

Indien de toepassingen niet onbeschadigd verwijderd kunnen worden, dienen deze door een aannemer met opleidingsattest of door een erkende asbestverwijderaar verwijderd te worden.

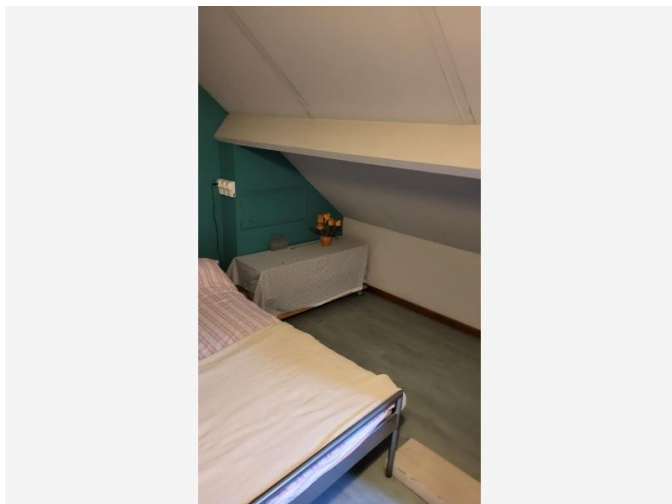
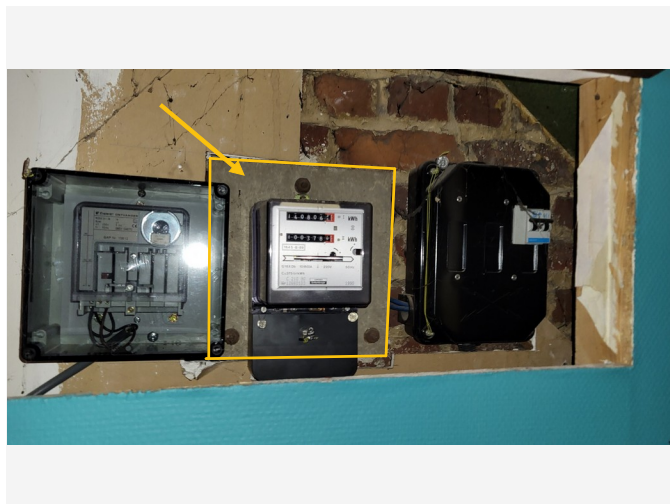
Verwijderen

| Eindbeoordeling materiaalrisico | Verhoogd materiaalrisico en/of verhoogde kans op vezelvrijgave |

| Asbestsoort (vezeltype) | Crocidoliet aanwezig |
| Toestand van het materiaal | Licht beschadigd, licht verweerd. Intact materiaal type Pical – asbestboard of categorie III 'gebondenheid' |

| Beschrijving | Plaat meterkast |

- Zorg voor een veilig beheer. Vermijd het beschadigen van het asbestmateriaal. Controleer de toestand jaarlijks op wijzigingen.

- Eenvoudige handelingen: mag via doe-het-zelf of door werknemer(s) met opleidingsattest eenvoudige handelingen
Asbesttoepassing in hechtgebonden toepassing mag enkel door particulieren zelf verwijderd worden indien het asbesthoudende materiaal nog in goede staat is, zonder te breken verwijderd kan worden en deze losgemaakt kan worden met eenvoudig handgereedschap.

Indien de toepassingen niet onbeschadigd verwijderd kunnen worden, dienen deze door een aannemer met opleidingsattest of door een erkende asbestverwijderaar verwijderd te worden.

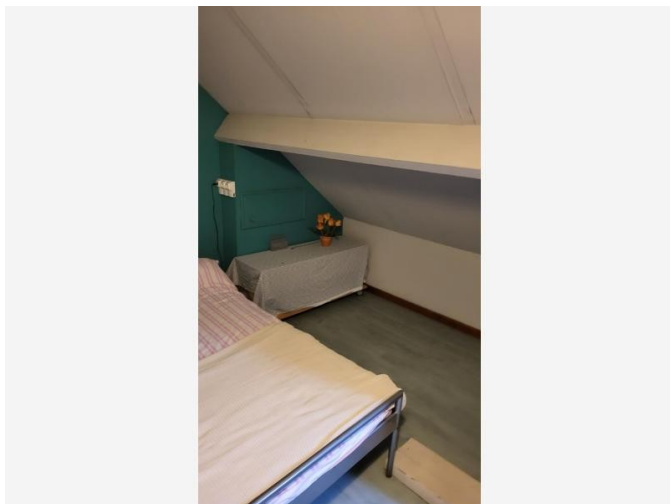
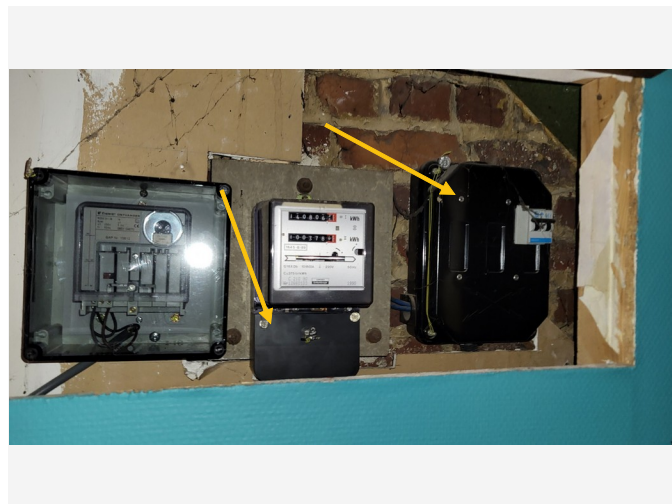
Zorgvuldig beheren

| Eindbeoordeling materiaalisico | Laag materiaalisico en/of verlaagde kans op vezelvrijgave |

| Toestand van het materiaal | Onbeschadigd, niet verweerd |

| Beschrijving | Elektrische uitrusting Bakeliet |

| Opmerking | Teller en aftakdozen van bakeliet. |

- Zorg voor een veilig beheer. Vermijd het beschadigen van het asbestmateriaal. Controleer de toestand jaarlijks op wijzigingen.

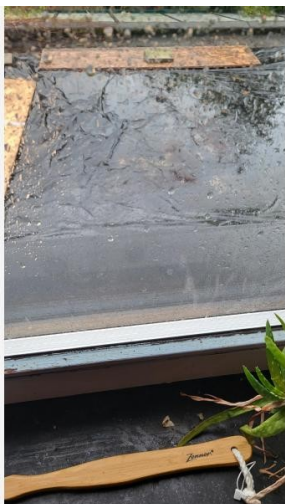
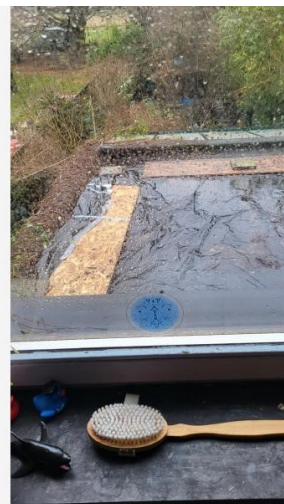
Zorgvuldig beheren

| Eindbeoordeling materiaalrisico | Laag materiaalrisico en/of verlaagde kans op vezelvrijgave |

| Toestand van het materiaal | Onbeschadigd, niet verweerd |

| Beschrijving | Roofing plat dak |

| Opmerking | Op plat dak ligt roofing deels over derbigum. Deze roofing is hoogstwaarschijnlijk niet asbesthoudend, doch eigenares wilde geen monstername om waterlekken te voorkomen. |

- Zorg voor een veilig beheer. Vermijd het beschadigen van het asbestmateriaal. Controleer de toestand jaarlijks op wijzigingen.

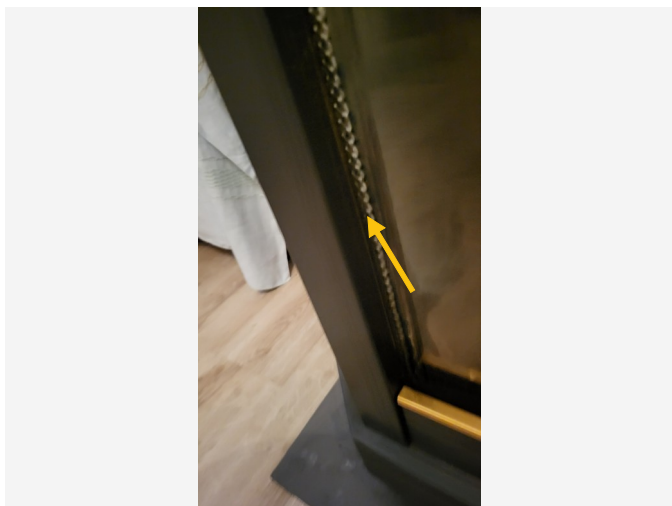
Betreft synthetische dichtingskoord.

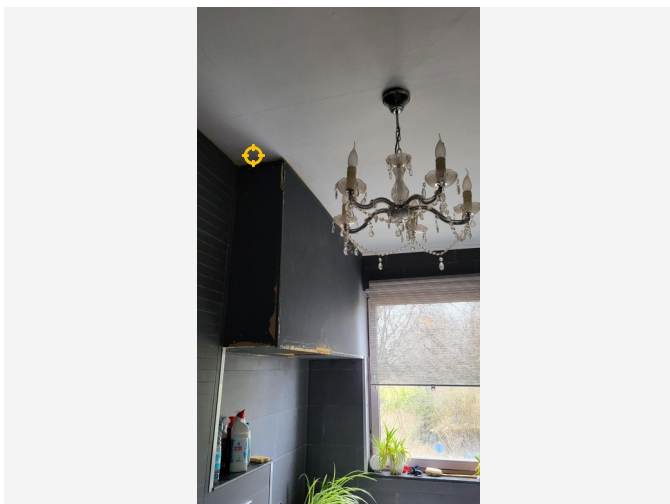
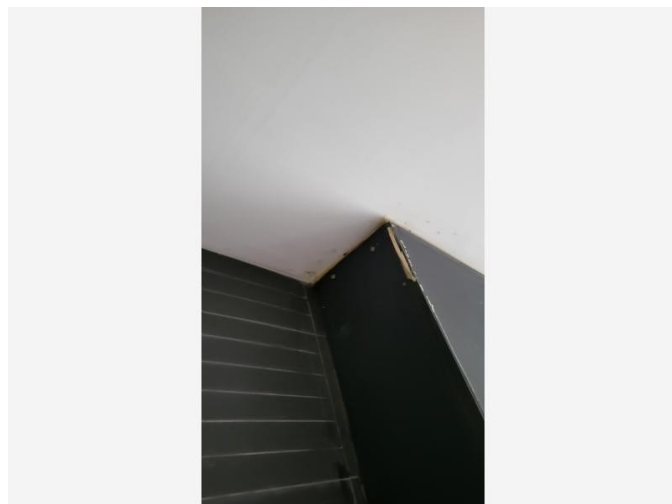
Geen asbest

| # | Type | Referentie | Resultaat |
|---|---|---|---|
| 7.1 | Mengmonster | SN2.2-240122 | Geen asbest |

| Opmerking | Enkel zichtbaar pleisterwerk op badkamer en slaapkamer verdiep +1. |

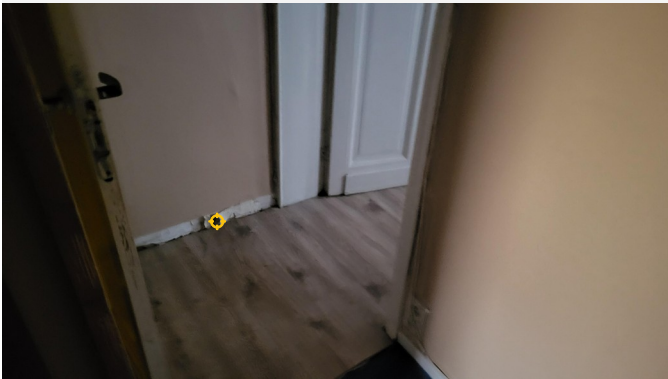
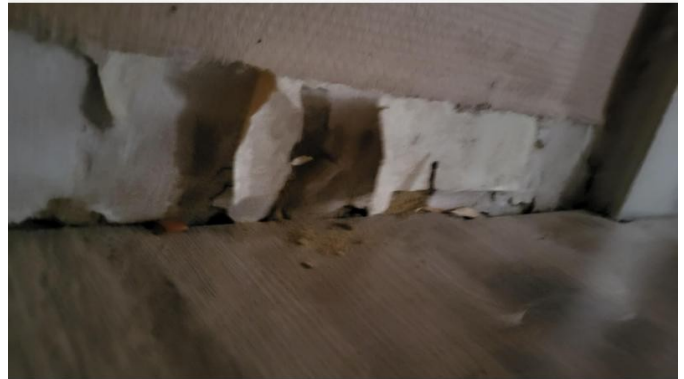
Geen asbest

| # | Type | Referentie | Resultaat |
|---|---|---|---|
| 8.1 | Mengmonster | SN2.1-240122 | Geen asbest |

| Opmerking | Geen pleisterwerk in kelder, in de badkamers en op verdieping +2. Andere binnenwanden bepleisterd. |
