Asbestinventarisatetest

Leopoldstraat 6, 2280 Grobbendonk

Attestnummer : 20240418-000133.000

Uitgegeven op : 18.04.2024

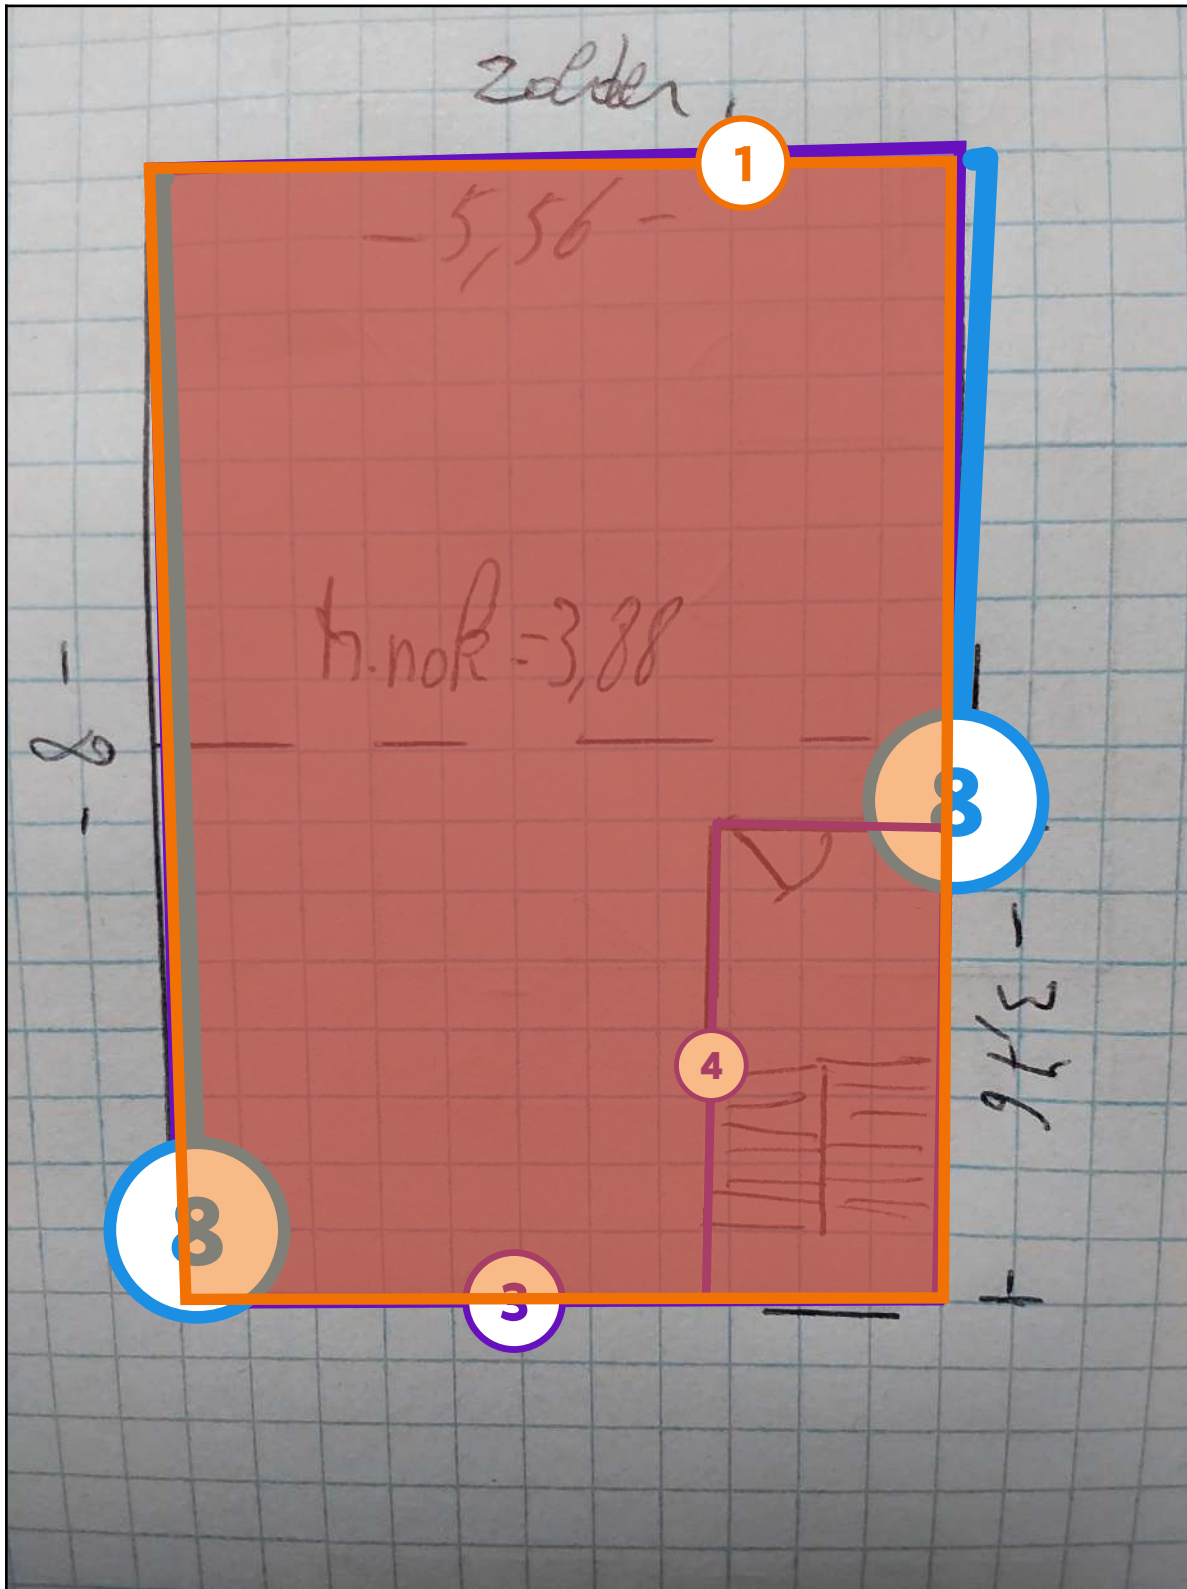
Plan 1.4: Zolder

1. Dakbedekking leien	Asbestmateriaal	Verwijderen
3. Plafonds	Advies	-
4. Binnenwanden	Advies	-
8. Pleisterwerk muur glv + 1v + zolder	Geen asbest	-

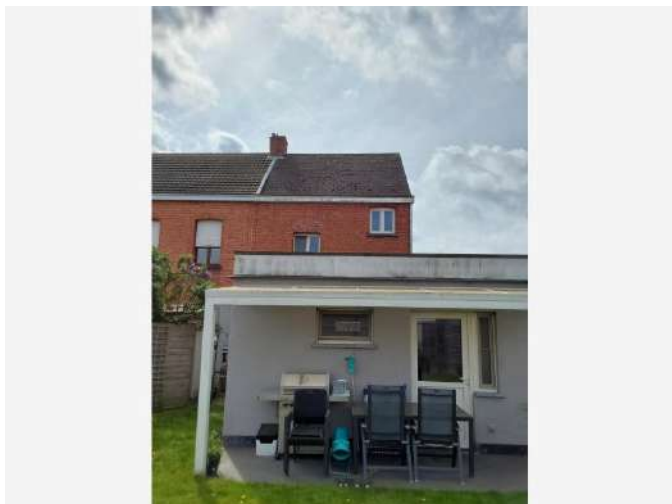
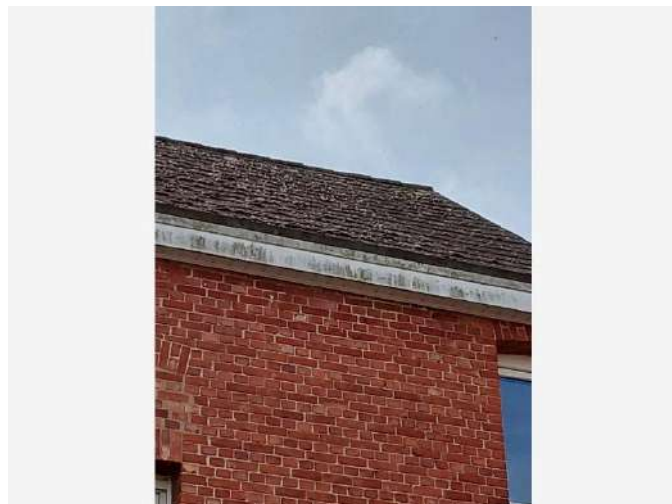
Het asbestmateriaal valt onder de mijlpaal van 2034.

Eindbeoordeling materiaalrisico	Verhoogd materiaalrisico en/of verhoogde kans op vezelvrijgave
---------------------------------	--

Gebondenheid	Categorie 1: hechtgebonden in oorsprong
Asbestsoort (vezeltype)	Crocidoliet aanwezig
Asbestconcentratie	Laag (< 50%)
Afschermingsgraad van het gehele materiaal	Geheel of deels vrij aan de buitenlucht
Toestand van het materiaal	Matig beschadigd, matig verweerd

Beschrijving	Dakbedekking leien
Omgeving	Buiten
Primaire drager	Schuin dak
Asbestmateriaal	Dak- en gevelbekleding - Lei, shingle
Bindmiddel van asbestmateriaal	Cement
Gebondenheid op basis van bindmiddel	Hecht
Hoeveelheid (oppervlakte - aantal)	• 64,00 m ² - 1 stuk
Totale oppervlakte	64,00 m ²
Eenvoudig bereikbaar	Ja
Bevestigingswijze	• Genageld, geniet

- Zorg voor een veilig beheer. Vermijd het beschadigen van het asbestmateriaal. Controleer de toestand jaarlijks op wijzigingen.
- Verwijder dit asbestmateriaal zo snel mogelijk. Volg de toestand goed op.

- Eenvoudige handelingen: mag via doe-het-zelf of door werknemer(s) met opleidingsattest eenvoudige handelingen
Deze toepassing kan verwijderd worden met eenvoudige handelingen. Door het grote volume en moeilijke bereikbaarheid is het aangeraden om dit te laten verwijderen door een professional die beschikt over het opleidingsattest 'Asbestverwijdering eenvoudige handelingen'. Bij het verwijderen moet steeds rekening worden gehouden met alle milieu- en veiligheidsvoorschriften.

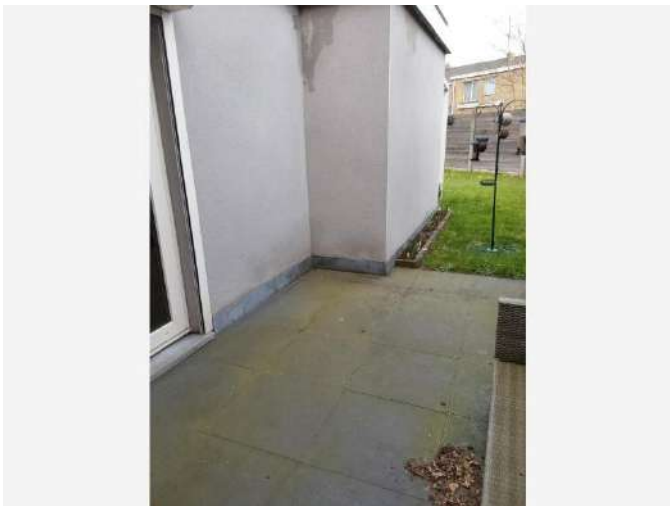
Buitenpleisterwerk is uitgevoerd in 2015

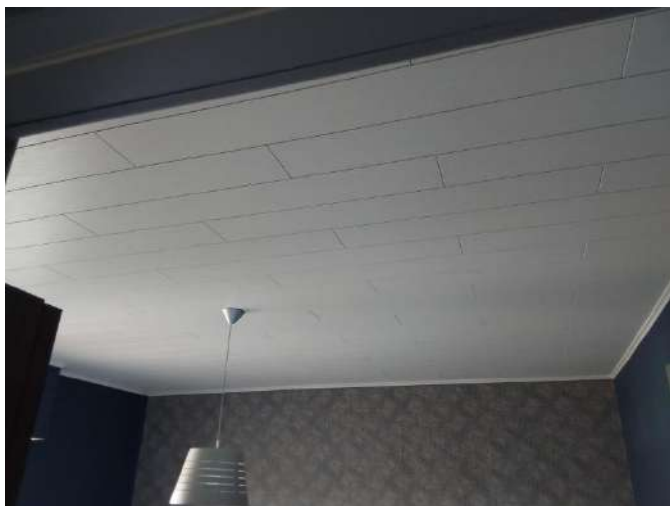
Overige plafonds zijn uitgevoerd in houtwerk of gipskartonplaten

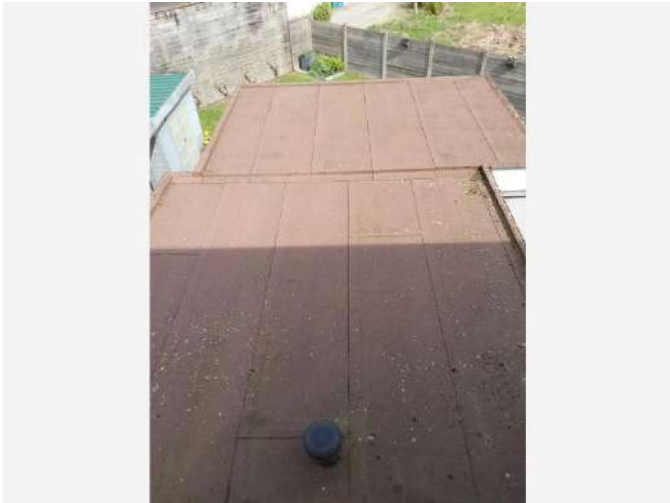
Dakbedekking is vernieuwd in 2012 en 2013

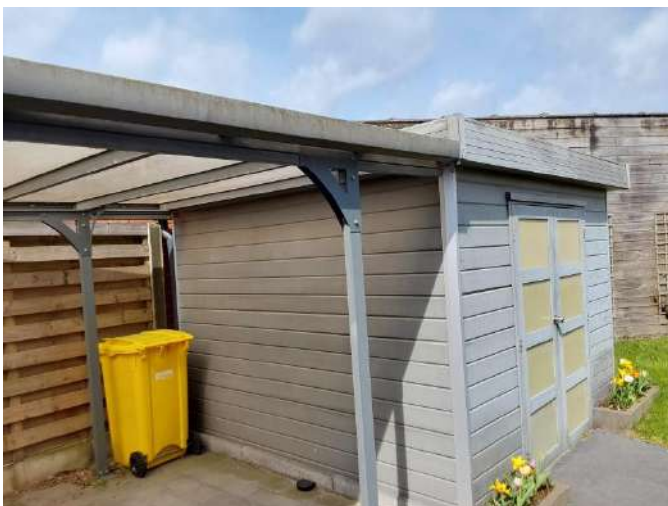
Tuinberging is uitgevoerd in houten constructie met dakbedekking uit metalen platen en carport met dakbedekking in pvc.

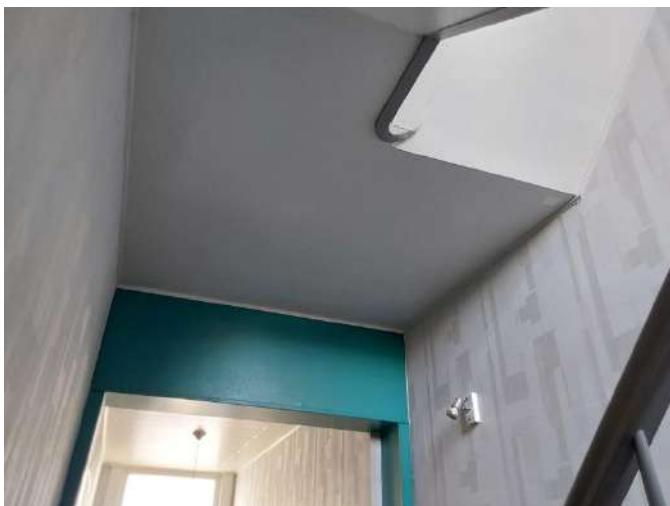
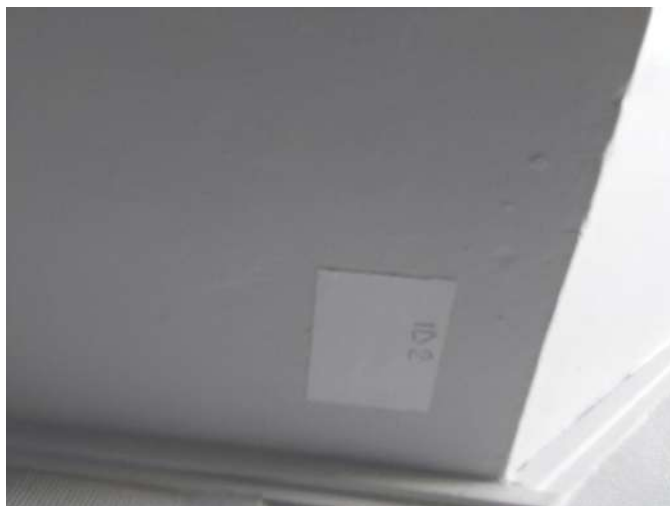
Fiche 7: Pleisterwerk plafond

Geen asbest

#	Type	Referentie	Resultaat
7.1	Mengmonster	ID2	Geen asbest

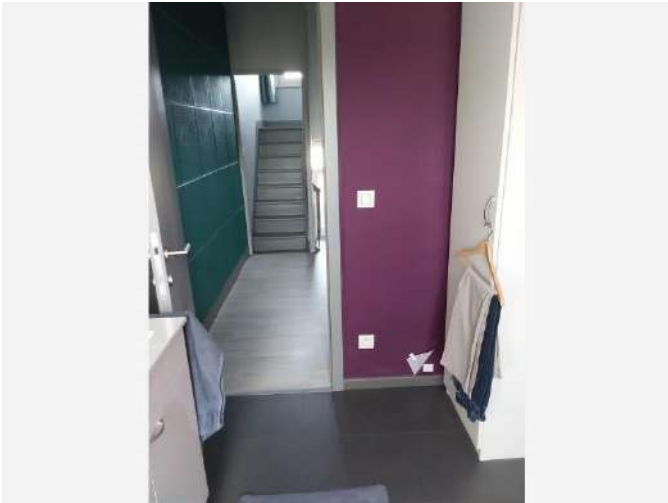
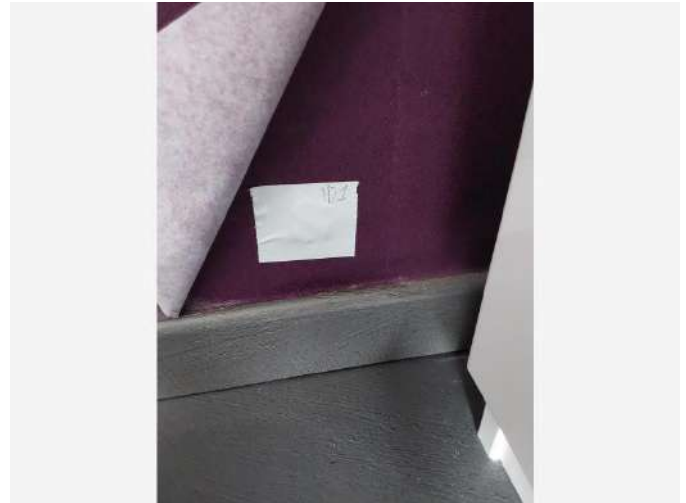
Geen asbest

#	Type	Referentie	Resultaat
8.1	Mengmonster	ID1	Geen asbest
