Asbestinventarisatetest

Diepstraat 40, 1970 Wezembeek-Oppem

Attestnummer : 20241018-000309.000

Uitgegeven op : 18.10.2024

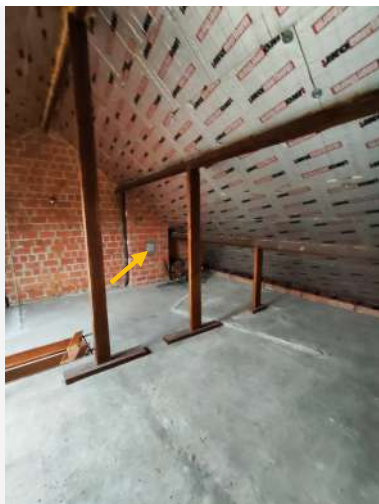
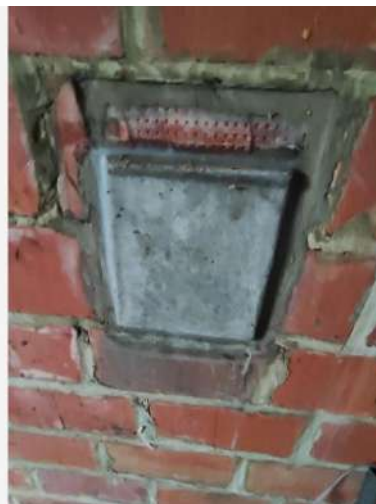
Het asbestmateriaal valt onder de mijlpaal van 2040.

Eindbeoordeling materiaalrisico	Verhoogd materiaalrisico en/of verhoogde kans op vezelvrijgave
---------------------------------	--

Beschrijving	Roetluik op zolder
Omgeving	Binnen
Primaire drager	HVAC infrastructuur en uitrusting
Asbestmateriaal	Brandwerende afsluiting (prefab geheel) - Luik
Bindmiddel van asbestmateriaal	Cement
Gebondenheid op basis van bindmiddel	Hecht
Hoeveelheid (gewicht - aantal)	<ul style="list-style-type: none">• 2,00 kg - 1 stuk
Totaal gewicht	2,00 kg
Eenvoudig bereikbaar	Ja
Bevestigingswijze	<ul style="list-style-type: none">• Geklemd• Verlijmd, ingegoten, versmeerd
Identificatiemethode	Vaststelling zonder monsternamen
Destructieve handeling voor identificatie	Nee

Verwijderen

- Zorg voor een veilig beheer. Vermijd het beschadigen van het asbestmateriaal. Controleer de toestand jaarlijks op wijzigingen.

Het roetluikje kan voorzichtig uitgeschoven of losgebeiteld worden , extra bevochtigen om stof te voorkomen + dragen van de nodige beschermingsmiddelen (mondmasker ffp3, handschoenen,tyvec) verpakken in plastic folie en afvoeren naar het containerpark als hechtgebonden asbestafval.

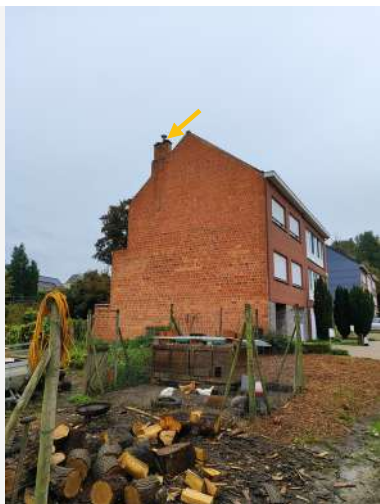
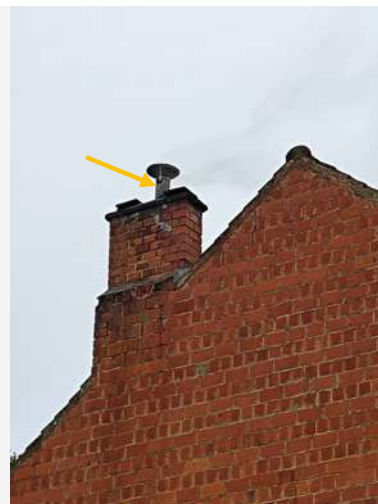
Het asbestmateriaal valt onder de mijlpaal van 2034.

Eindbeoordeling materiaalrisico	Verhoogd materiaalrisico en/of verhoogde kans op vezelvrijgave
---------------------------------	--

Beschrijving	Schouwbus
Omgeving	Buiten
Primaire drager	HVAC infrastructuur en uitrusting
Asbestmateriaal	Rookgaskanaal
Bindmiddel van asbestmateriaal	Cement
Gebondenheid op basis van bindmiddel	Hecht
Hoeveelheid (lengte - omtrek - dikte - aantal)	<ul style="list-style-type: none">• 0,50 m - 60,00 cm - 20,00 cm - 1 stuk
Totaal volume	0,06 m ³
Eenvoudig bereikbaar	Ja
Bevestigingswijze	<ul style="list-style-type: none">• Geklemd• Verlijmd, ingegoten, versmeerd
Identificatiemethode	Vaststelling zonder monsternamen
Destructieve handeling voor identificatie	Nee
Opmerking	<p>De bus is heel moeilijk zichtbaar waardoor de staat ook moeilijk te bepalen is.</p> <p>De vermelde oppervlaktes, diktes, gewichten en volumes betreffen een beredeneerde schatting. Er worden geen rechten verleend aan deze oppervlaktes/diktes/volumes.</p>

Verwijderen

- Zorg voor een veilig beheer. Vermijd het beschadigen van het asbestmateriaal. Controleer de toestand jaarlijks op wijzigingen.

De buis kan voorzichtig losgebeiteld worden , extra bevochtigen om stof te voorkomen + dragen van de nodige beschermingsmiddelen (mondmasker ffp3, handschoenen,tyvec) Bij de gemeente/containerpark afsluitzakken halen om dubbel in te pakken en af te voeren naar het containerpark als hechtgebonden asbestafval.

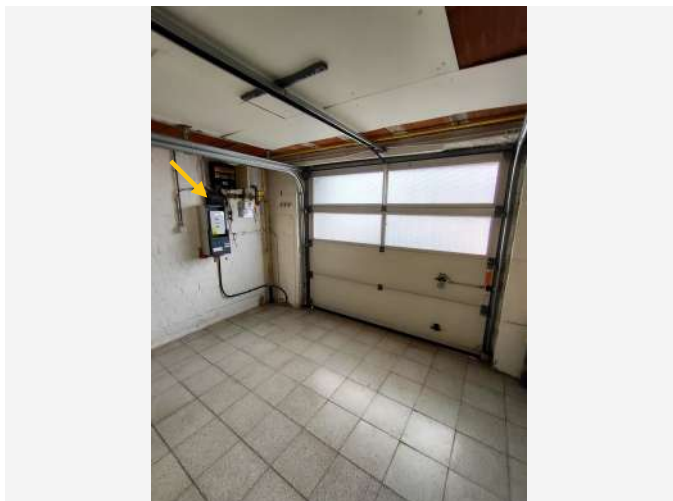
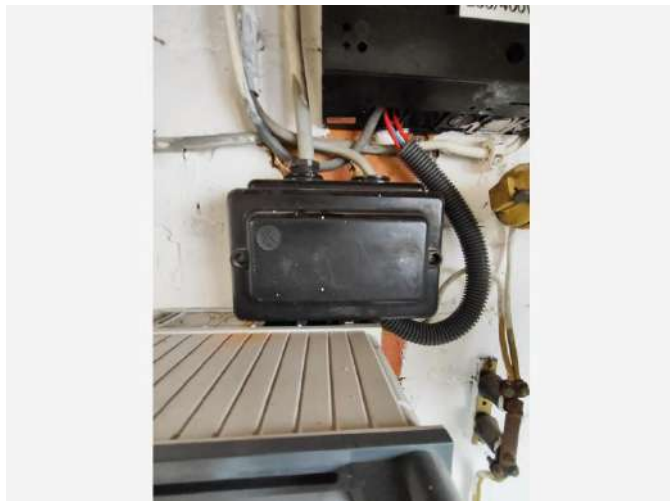
Het asbestmateriaal valt onder de mijlpaal van 2040.

Eindbeoordeling materiaalrisico	Laag materiaalrisico en/of verlaagde kans op vezelvrijgave
---------------------------------	--

Beschrijving	Bakeliet toepassing (eigendom van de netbeheerder)
Omgeving	Binnen
Primaire drager	Communicatie en elektrische infrastructuur en uitrusting
Asbestmateriaal	Plaat, paneel, tablet - Type Bakeliet
Bindmiddel van asbestmateriaal	Kunststof of -hars
Gebondenheid op basis van bindmiddel	Hecht
Hoeveelheid (oppervlakte - dikte - aantal)	<ul style="list-style-type: none"> • 0,20 m² - 10,00 cm - 1 stuk
Totaal volume	0,02 m ³
Eenvoudig bereikbaar	Ja
Bevestigingswijze	<ul style="list-style-type: none"> • Geschroefd
Identificatiemethode	Vaststelling zonder monstername
Destructieve handeling voor identificatie	Nee
Opmerking	<p>Het is niet erg duidelijk of deze toepassing eigendom is van de netbeheerder, bakje hangt voorbij de teller en is niet verzegeld, verdere info opvragen bij Fluvius.</p> <p>Het is moeilijk te bepalen of de bakeliettoepassingen in de woning ook effectief asbesthoudend zijn (het kan ook gaan om de asbestvrije variant).</p> <p>-Er werd geen monster genomen owv beschadiging aan een elektrisch gerelateerde toepassing, extra controle bij verwijdering van het verdacht materiaal. Vermoedelijk zullen de toepassingen verwijderd worden bij aanpassing van het elektriciteitsnetwerk.</p>

Zorgvuldig beheren

- Zorg voor een veilig beheer. Vermijd het beschadigen van het asbestmateriaal. Controleer de toestand jaarlijks op wijzigingen.

Tellerkast : De toepassing dient verwijderd te worden door de netbeheerder, vermoedelijk word dit uitgevoerd wanneer de oude meterkast vervangen word door een digitale meter.

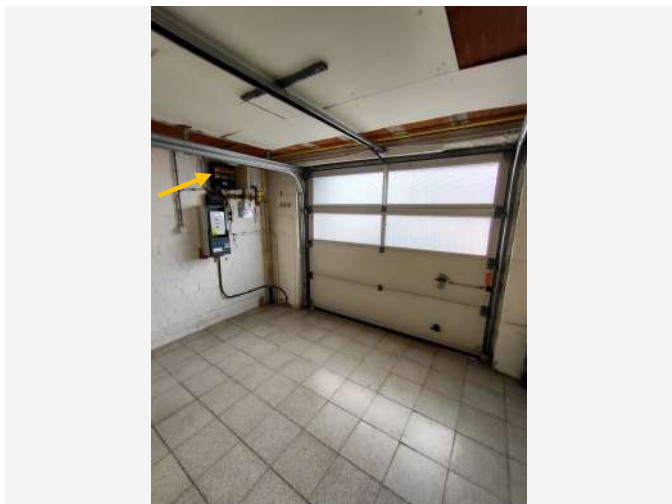
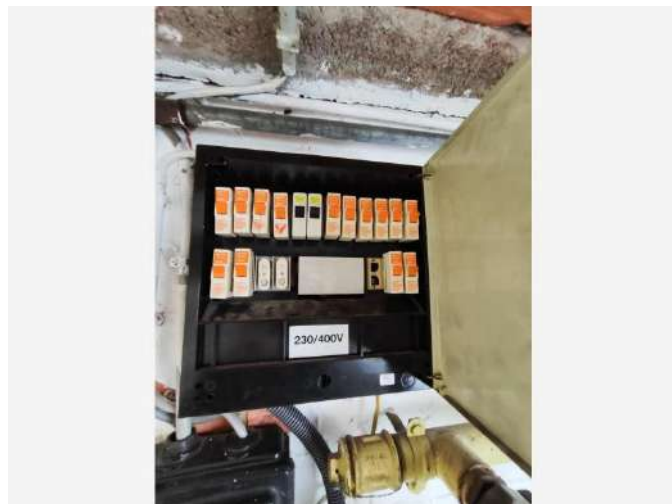
Het asbestmateriaal valt onder de mijlpaal van 2040.

Eindbeoordeling materiaalarisico	Laag materiaalarisico en/of verlaagde kans op vezelvrijgave
----------------------------------	---

Beschrijving	Bakeliet toepassingen
Omgeving	Binnen
Primaire drager	Communicatie en elektrische infrastructuur en uitrusting
Asbestmateriaal	Plaat, paneel, tablet - Type Bakeliet
Bindmiddel van asbestmateriaal	Kunststof of -hars
Gebondenheid op basis van bindmiddel	Hecht
Hoeveelheid (oppervlakte - dikte - aantal)	<ul style="list-style-type: none">• 0,50 m² - 10,00 cm - 1 stuk
Totaal volume	0,05 m ³
Eenvoudig bereikbaar	Ja
Bevestigingswijze	<ul style="list-style-type: none">• Geschroefd
Identificatiemethode	Vaststelling zonder monstername
Destructieve handeling voor identificatie	Nee
Opmerking	<p>Het is moeilijk te bepalen of de bakeliettoepassingen in de woning ook effectief asbesthoudend zijn (het kan ook gaan om de asbestvrije variant).</p> <p>-Er werd geen monster genomen oww beschadiging aan een elektrisch gerelateerde toepassing, extra controle bij verwijdering van het verdacht materiaal. Vermoedelijk zullen de toepassingen verwijderd worden bij aanpassing van het elektriciteitsnetwerk.</p>

Zorgvuldig beheren

- Zorg voor een veilig beheer. Vermijd het beschadigen van het asbestmateriaal. Controleer de toestand jaarlijks op wijzigingen.

- Eenvoudige handelingen: mag via doe-het-zelf of door werknemer(s) met opleidingsattest eenvoudige handelingen
Schakelaars, stopcontacten en andere gelijkaardige toepassingen kunnen eenvoudig losgeschroefd worden --> EH doe-het-zelf. Afgesloten of verzegelde kast --> EH opgeleid techniek personeel 8u basisopleiding asbest.

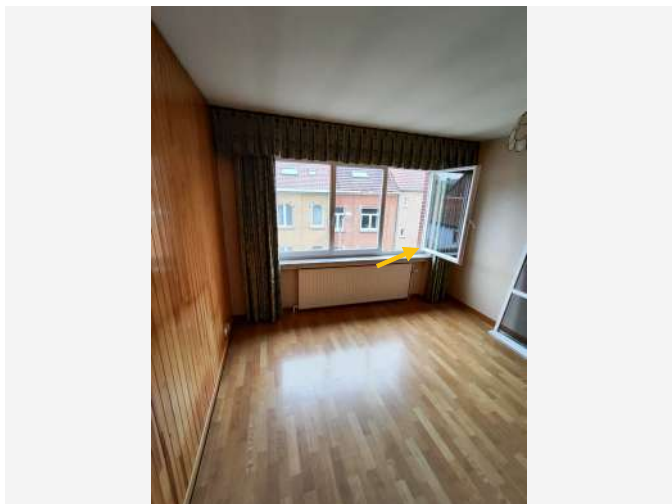
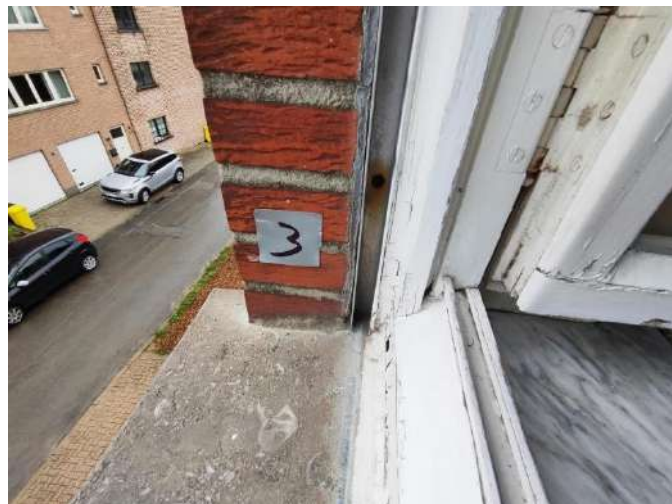
Het asbestmateriaal valt onder de mijlpaal van 2040.

Eindbeoordeling materiaalrisico	Laag materiaalrisico en/of verlaagde kans op vezelvrijgave
---------------------------------	--

#	Type	Referentie	Resultaat
5.1	Puntmonster	3	Chrysotiel

Beschrijving	Mastiek rond ramen - tussen gevel en kader
Omgeving	Buiten
Primaire drager	Wandopening verticaal (raam, deur, ...)
Asbestmateriaal	In-situ afwerkingslagen - Pasta, stopverf, voegsel, stopsel, vulsel, mastiek, kitten, ...
Bindmiddel van asbestmateriaal	Kitten, mastiek, pasta
Gebondenheid op basis van bindmiddel	Hecht
Hoeveelheid (gewicht - aantal)	<ul style="list-style-type: none">• 2,00 kg - 1 stuk
Totaal gewicht	2,00 kg
Eenvoudig bereikbaar	Ja
Bevestigingswijze	<ul style="list-style-type: none">• Verlijmd, ingegoten, versmeerd
Identificatiemethode	Vaststelling met monsternamen
Destructieve handeling voor identificatie	Nee
Opmerking	betreft +/- 12 lm Het gewicht en lm is een berekende schatting. Er worden geen rechten verleend aan deze oppervlaktes. De dikte is een schatting die voorkomt uit de monsterplaatsen en is daarom niet altijd representatief

Zorgvuldig beheren

- Zorg voor een veilig beheer. Vermijd het beschadigen van het asbestmateriaal. Controleer de toestand jaarlijks op wijzigingen.

- Eenvoudige handelingen: mag via doe-het-zelf of door werknemer(s) met opleidingsattest eenvoudige handelingen
De toepassing extra fixeren en losbeitelen + dragen van de nodige beschermingsmiddelen (mondmasker ffp3, handschoenen)

- Eenvoudige handelingen: enkel door erkend asbestverwijderaar
De saneerder motiveert de verwijderingsmethode in het werkplan. Verwijdering met puntafzuiging dmv een

stofzuiger met absoluut filter of methode inslijpen baksteen . Oud raamwerk word gerecycleerd , er mogen geen restanten aan het raamwerk achter blijven.

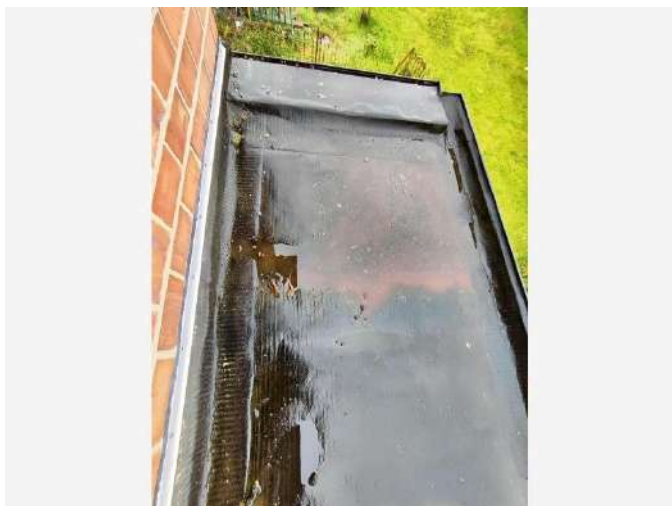
Visueel vastgestelde glasvezel polyester laag (streepmotief)

Mogelijks kunnen er nog asbestverdachte onderlagen aanwezig zijn.

Het is aangewezen om extra controle uit te voeren bij eventuele renovatiewerken. De vermelde oppervlaktes, diktes en volumes betreffen een beredeneerde schatting. Er worden geen rechten verleend aan deze oppervlaktes/diktes/volumes.

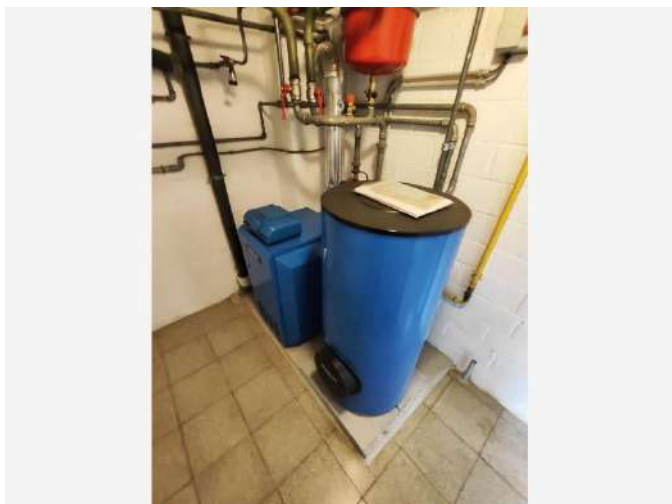
De gas chauffageketel werd gecontroleerd: Buderus Logano G124, Bouwjaar 2005, niet-asbesthoudend.

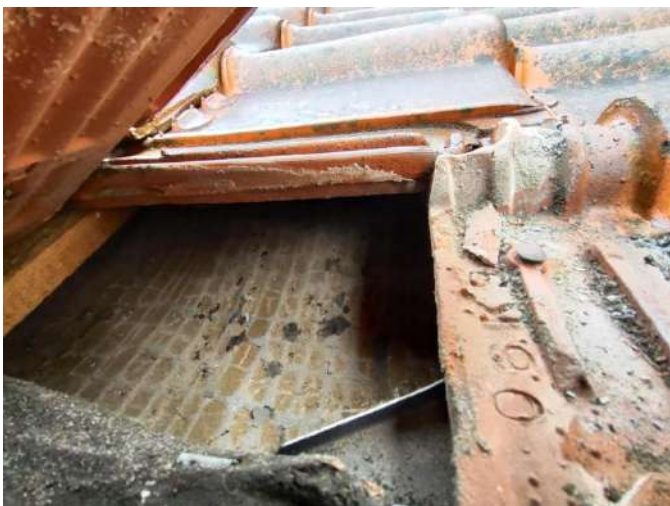
Het onderdak van het hoofddak van de woning kon gecontroleerd worden op zolder, door via een veluxraam enkele dakpannen op te heffen, plastic folie zichtbaar, langs de binnenkant is er op zolder isolatie zichtbaar dat helemaal is opgespoten.

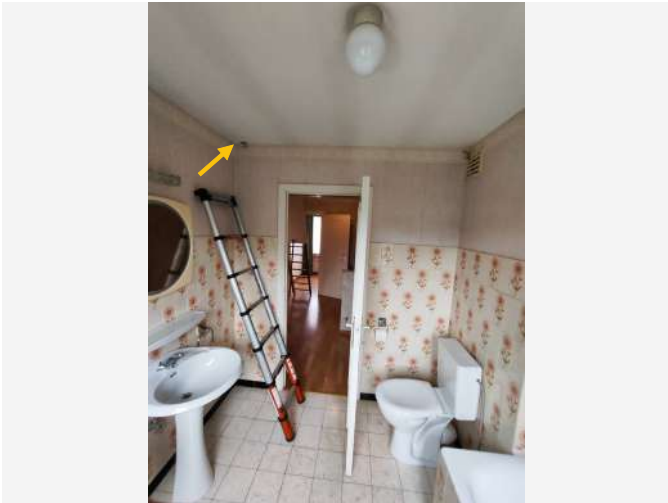
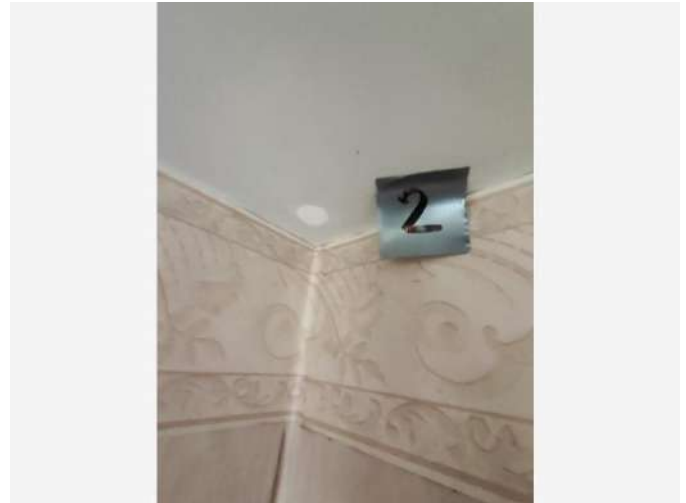
Fiche 9: Pleisterwerk plafond

Geen asbest

#	Type	Referentie	Resultaat
9.1	Mengmonster	2	Geen asbest

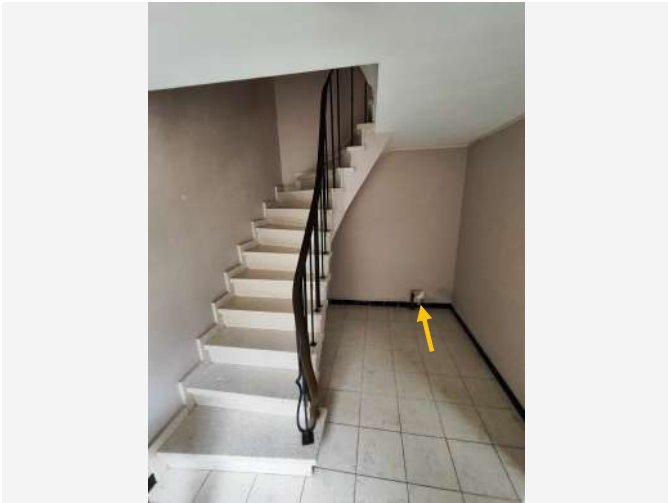
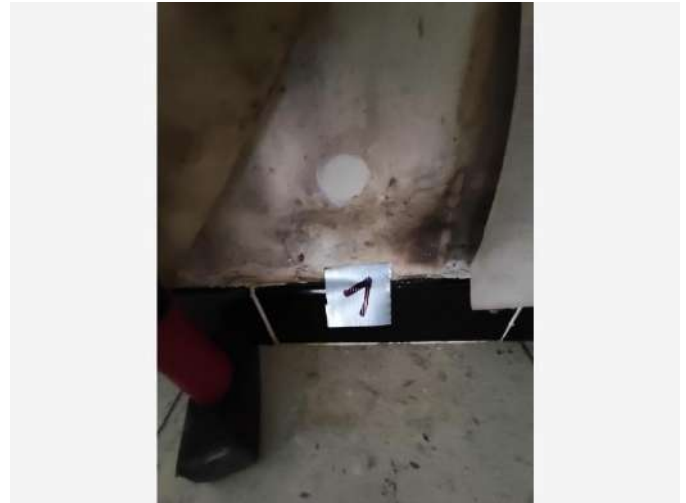
Geen asbest

#	Type	Referentie	Resultaat
10.1	Mengmonster	1	Geen asbest
