Asbestinventarisatetest

Oostwinkeldorp 31, 9931 Lievegem

Attestnummer : 20241017-000355.000

Niet-asbestveilig

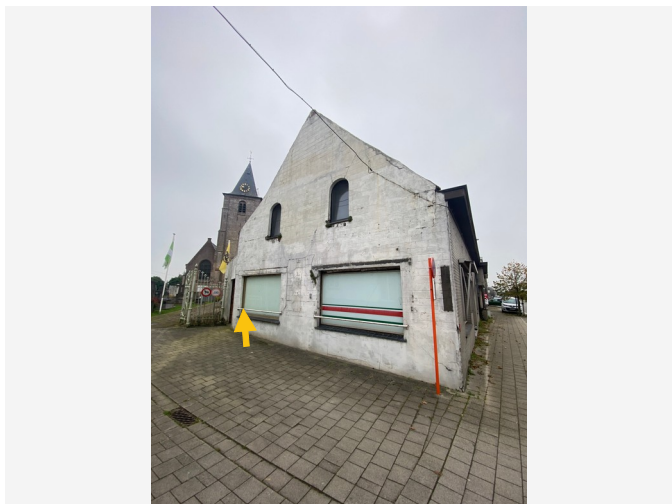
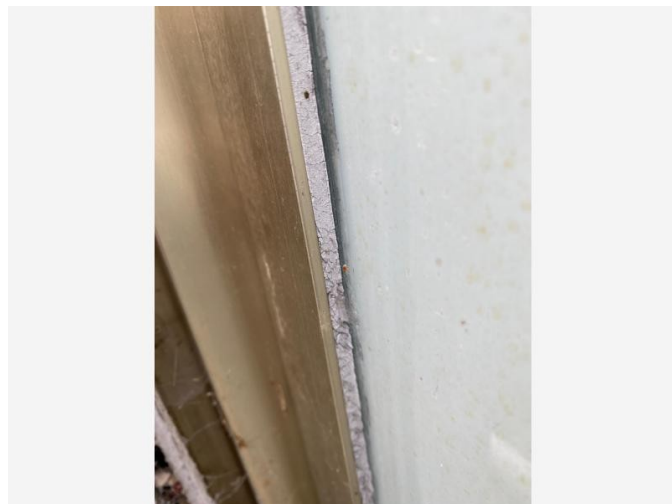
| Fiche 1: Stopverf..... | 11 |

Het asbestmateriaal valt onder de mijlpaal van 2040.

| Eindbeoordeling materiaalrisico | Verhoogd materiaalrisico en/of verhoogde kans op vezelvrijgave |

| Toestand van het materiaal | Matig beschadigd, matig verweerd |

| # | Type | Referentie | Resultaat |
|---|---|---|---|
| 1.1 | Puntmonster | 002 | Chrysotiel |

| Beschrijving | Stopverf |
| Opmerking | <p>Betreft +/- 12 lopende meter.</p> <p>Het gewicht en lopende meter is een beredeneerde schatting. Er worden geen rechten verleend aan deze oppervlaktes. De dikte is een schatting die voorkomt uit de monsterplaatsen en is daarom niet altijd representatief.</p> |

Verwijderen

- Zorg voor een veilig beheer. Vermijd het beschadigen van het asbestmateriaal. Controleer de toestand jaarlijks op wijzigingen.

- Eenvoudige handelingen: mag via doe-het-zelf of door werknemer(s) met opleidingsattest eenvoudige handelingen
Verwijdering doe het zelf en EH opgeleid personeel: De toepassing extra fixeren en losbeitelen + dragen van de nodige beschermingsmiddelen (mondmasker ffp3, handschoenen).
- Eenvoudige handelingen: enkel door erkend asbestverwijderaar
De saneerder motiveert de verwijderingsmethode in het werkplan. Verwijdering met puntafzuiging dmv een stofzuiger met absoluut filter of methode inslijpen baksteen. Oud raamwerk word gerecycleerd, er mogen geen restanten aan het raamwerk achter blijven.

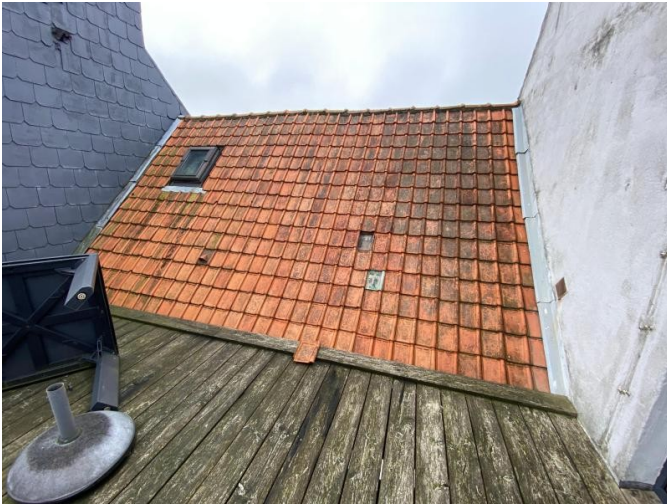
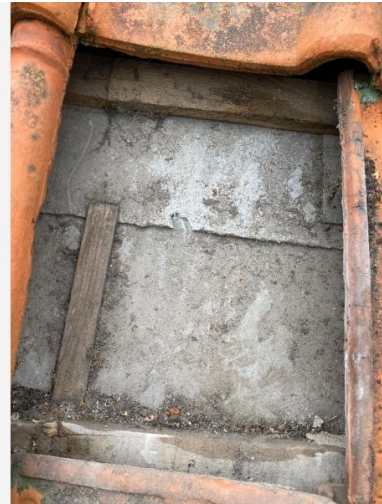
| Fiche 2: Onderdak..... | 14 |

Het asbestmateriaal valt onder de mijlpaal van 2040.

| Eindbeoordeling materiaalrisico | Laag materiaalrisico en/of verlaagde kans op vezelvrijgave |

| Toestand van het materiaal | Licht beschadigd, licht verweerd. Intact calciumsilicaatmateriaal of categorie III 'gebondenheid' |

| # | Type | Referentie | Resultaat |
|---|---|---|---|
| 2.1 | Puntmonster | 004 | Chrysotiel |

| Beschrijving | Onderdak |
| Eenvoudig bereikbaar | Nee <ul style="list-style-type: none">• Verwijdering tast de bouwkundige integriteit aan. |

Zorgvuldig beheren

- Zorg voor een veilig beheer en verwijder dit asbestmateriaal wanneer het bij werken eenvoudig bereikbaar wordt. Controleer de toestand jaarlijks op wijzigingen.

- Eenvoudige handelingen: mag via doe-het-zelf of door werknemer(s) met opleidingsattest eenvoudige handelingen
Opgeleid personeel (dak werker met 8u basisopleiding asbest).

Indien de platen eenvoudig te verwijderen zijn zonder kans op breken kan dit via doe-het-zelf of door werknemer(s) met opleidingsattest eenvoudige handelingen; Dek de zoldervloer af met plastic folie. Dragen van de nodige beschermingsmiddelen (mondmasker ffp3, handschoenen, tyvec). Verwijder de dakpannen. Fixeer het plaatmateriaal, de asbesthoudende platen één voor één en in hun geheel verwijderen. Niet gooien, niet breken. Reinig nadien de draagstructuur met vochtige doeken (+ stofzuiger met absoluut filter kan niet gehoord worden dus voor een particulier niet mogelijk.) Alle werknemer(s) moeten wel beschikken over een opleidingsattest eenvoudige handelingen 8u.

Een vastgesteld asbesthoudend onderdak mag niet definitief ingesloten worden, dit dient verplicht verwijderd te worden als het bij werken bereikbaar wordt (vb. bij vernieuwen van de dakbedekking onderdak mee verwijderen).

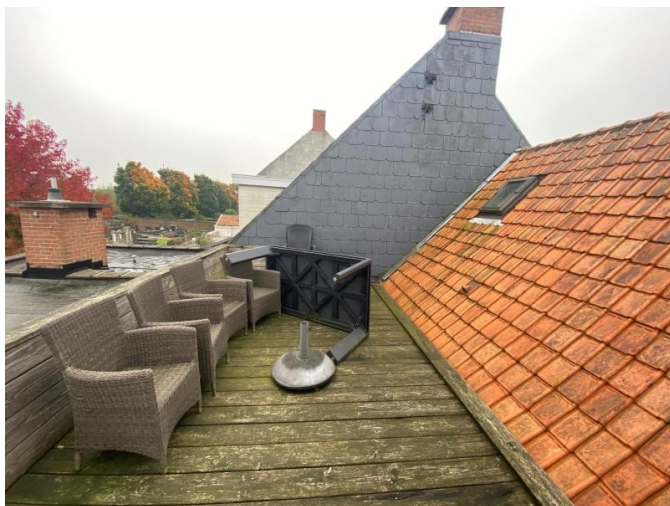
Fiche 3: Leien terras (perceelsgrens)

Op het terras kunnen we gevelleien vaststellen. Deze behoren niet tot de inspectielocatie maar tot het perceel ernaast. De leien zijn asbestverdacht.

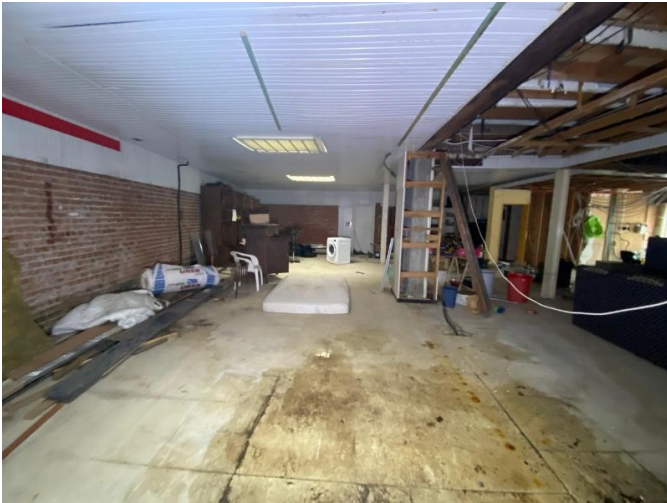
| Fiche 4: Plafond..... | 19 |

Alle plafonds zijn afgewerkt met valse plafonds in plaatmateriaal. Deze zijn niet verdacht. Het is niet duidelijk of er pleisterwerk aanwezig is achter deze valse plafonds, het is aangewezen om bijkomend onderzoek uit te voeren bij werken.

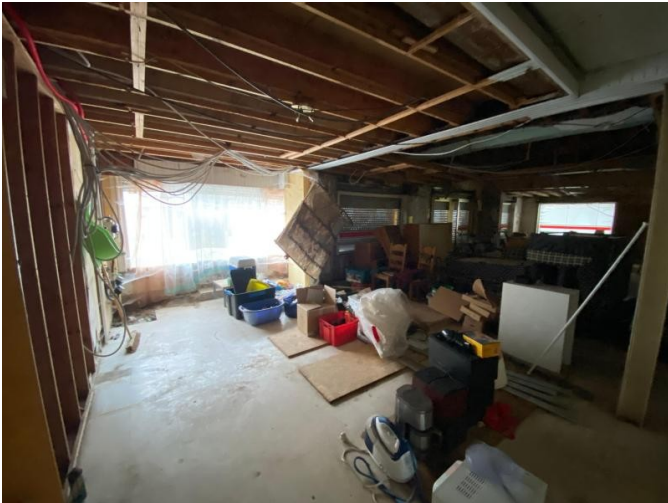
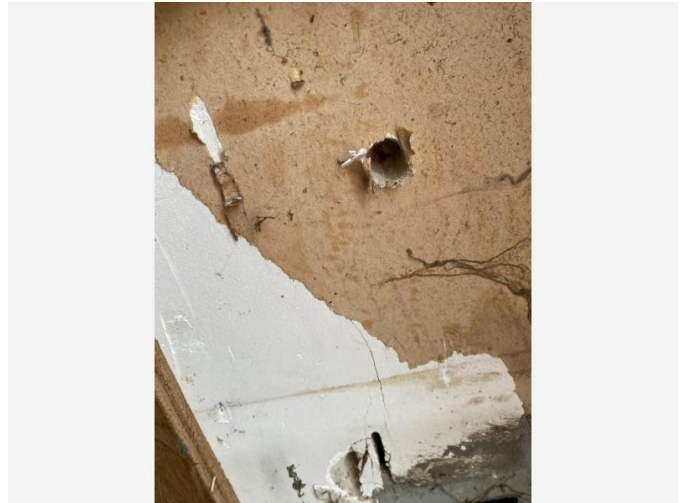
Fiche 5: Pleisterwerk muren

Geen asbest

| # | Type | Referentie | Resultaat |
|---|---|---|---|
| 5.1 | Mengmonster | 001 | Geen asbest |

| Opmerking | <p>Volgens het inspectieprotocol is een monstername van het pleisterwerk verplicht om dit te identificeren als niet-asbesthoudend.</p> <p>Locatie staalnames: handelsruimte.</p> <p>De vermelde oppervlaktes en volumes betreffen een beredeneerde schatting. Er worden geen rechten verleend aan deze oppervlaktes/volumes. De dikte is een schatting die voorkomt uit de monsterplaatsen en is daarom niet altijd representatief.</p> <p>Bijna de gehele woning is afgewerkt met voorzetwanden. Het is niet duidelijk of er pleisterwerk aanwezig is achter deze valse wanden, het is aangewezen om bijkomend onderzoek uit te voeren bij werken.</p> |

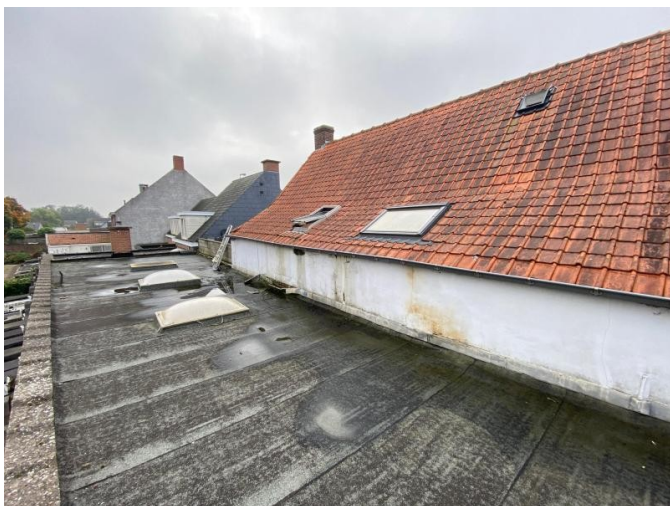
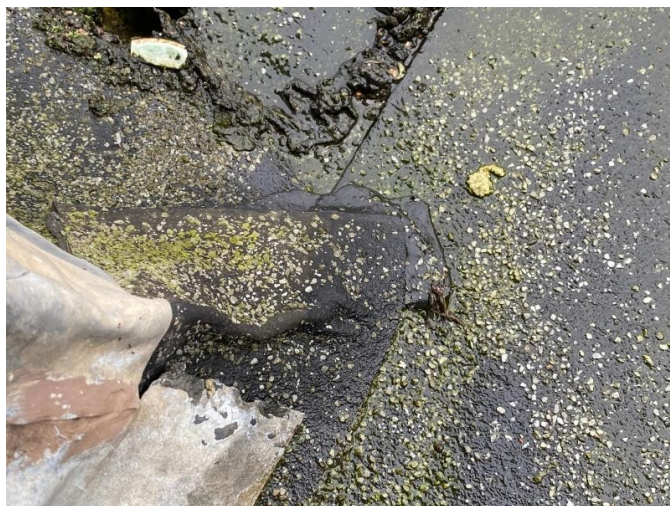
Fiche 6: Plat dak

Geen asbest

| # | Type | Referentie | Resultaat |
|---|---|---|---|
| 6.1 | Puntmonster | 003 | Geen asbest |

| Opmerking | Er werd een staal genomen aan een overlappend stuk roofing waardoor de waterdichtheid van de dakbedekking niet in het gedrang komt. Het is niet duidelijk of er asbestverdachte onderlagen aanwezig zijn. Extra controle/staalname aangewezen bij renovatiewerken. De vermelde oppervlaktes, diktes en volumes betreffen een bereedeneerde schatting. Er worden geen rechten verleend aan deze oppervlaktes/diktes/volumes. |
