# Asbestinventarisatetest

Gentsestraat 48, 1853 Grimbergen

Attestnummer : 20240206-000164.000

## Asbestveilig

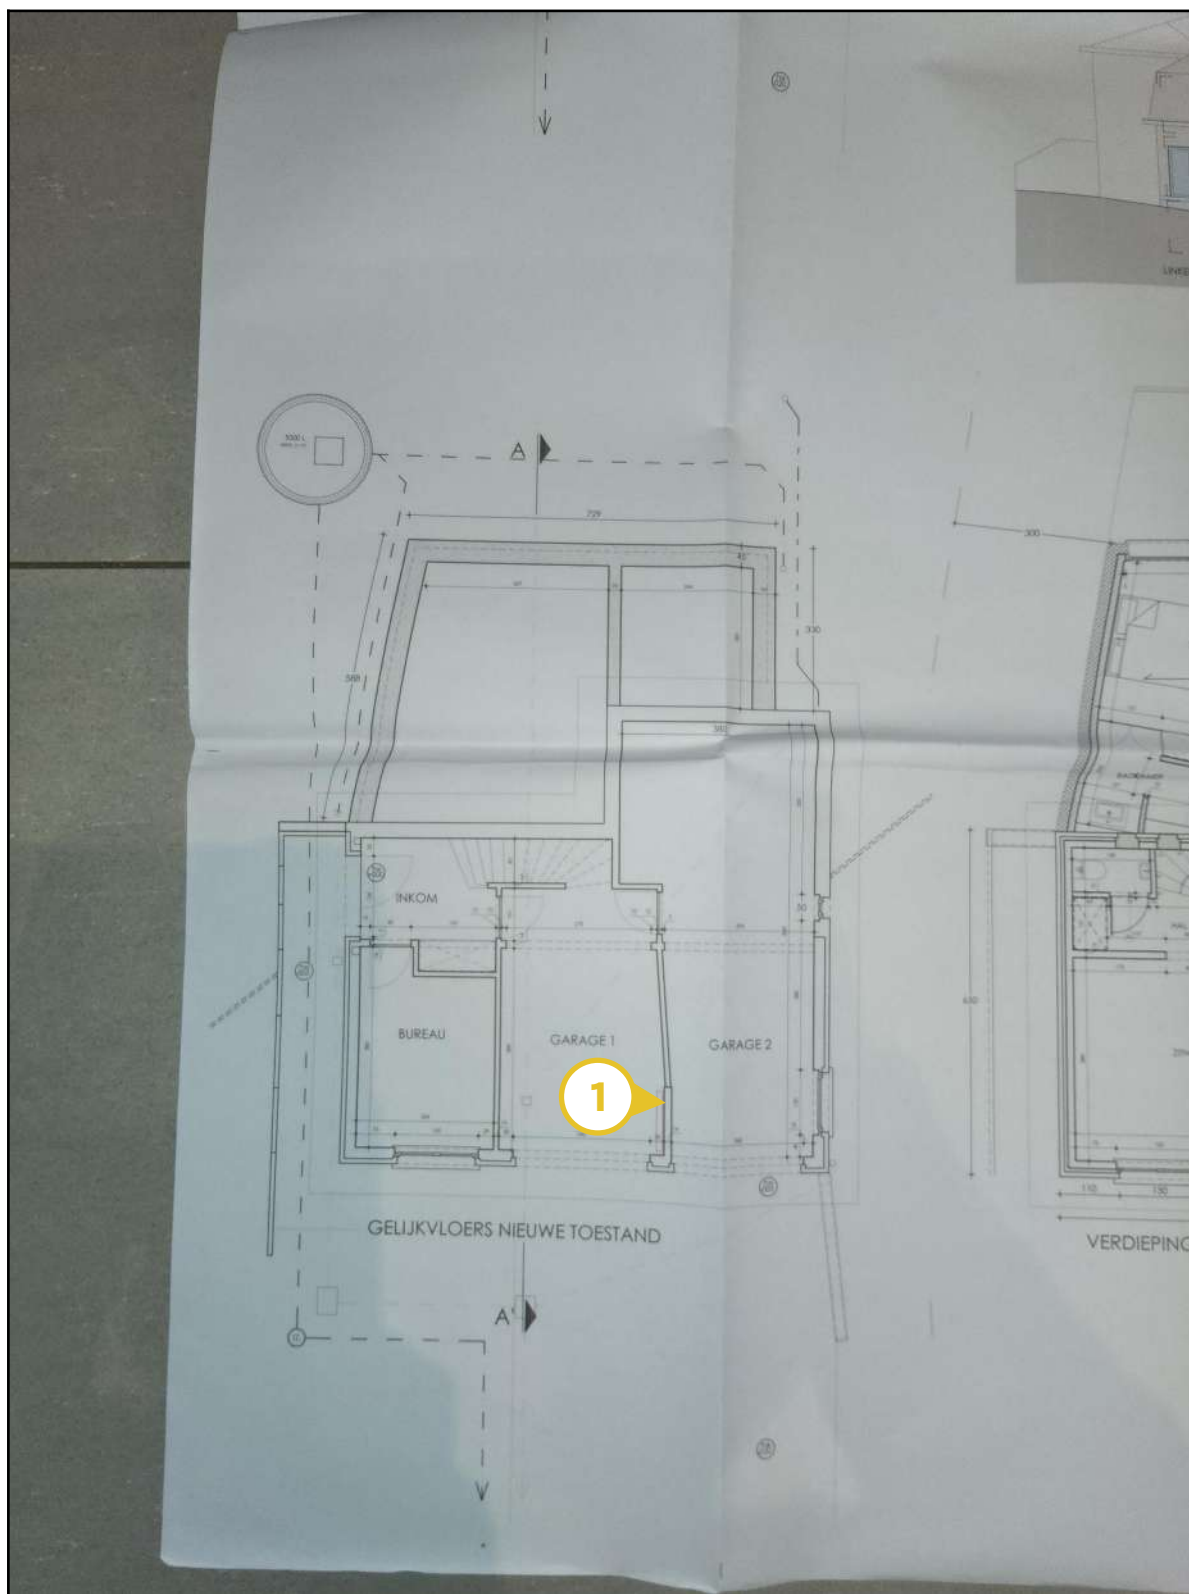
# Plan 1.1: GV

1. Bakeliet garage

Asbestmateriaal

Zorgvuldig beheren

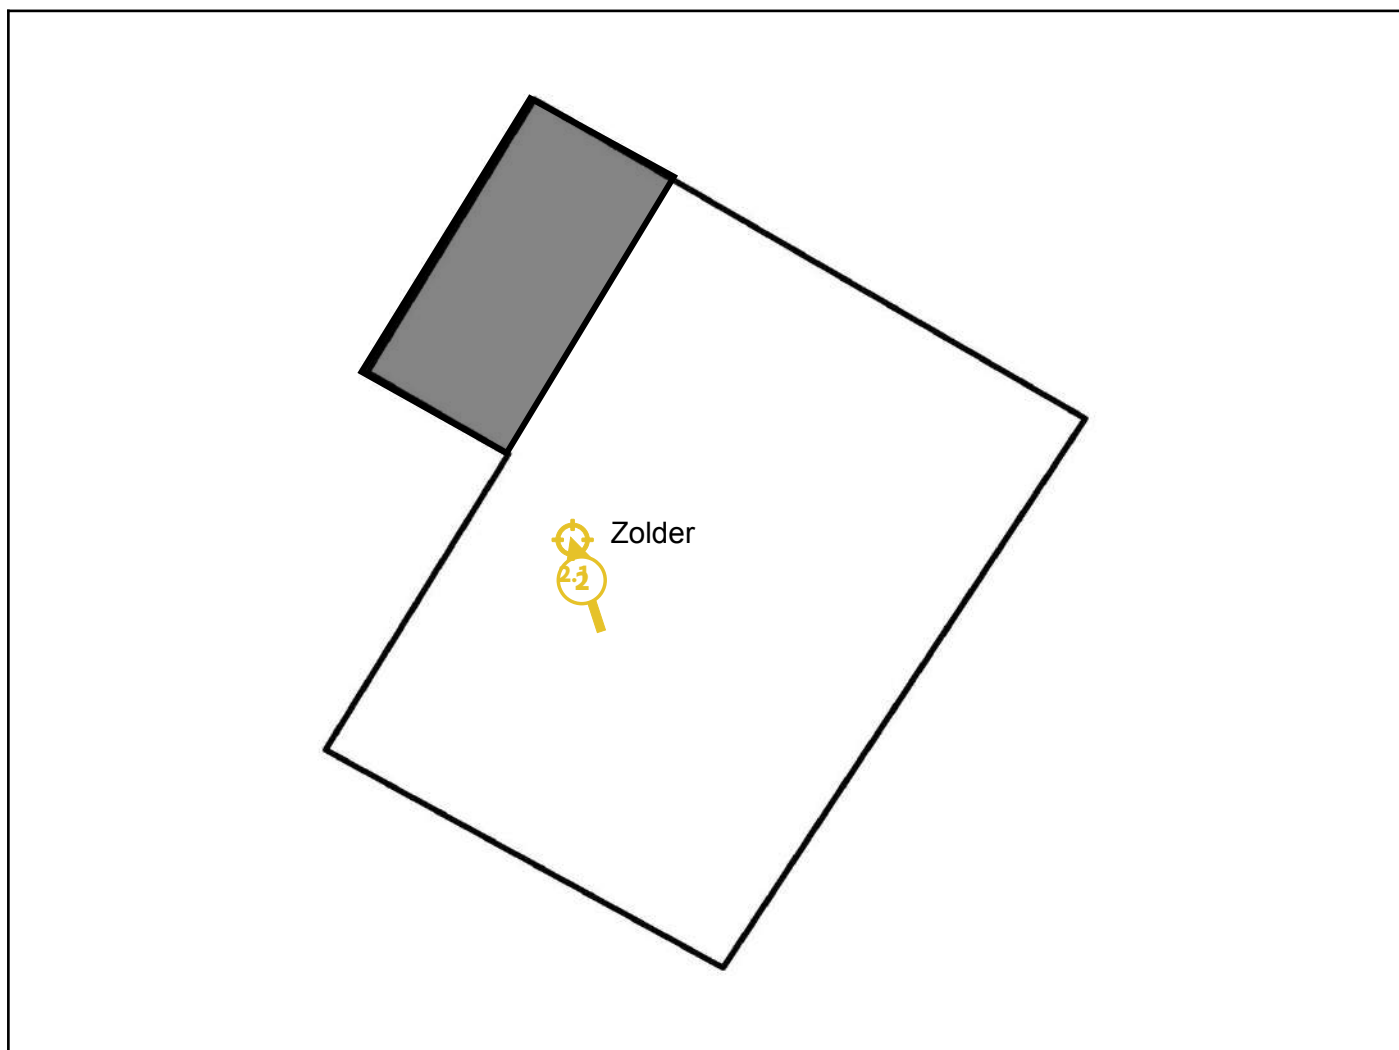
## Plan 1.15: Zolder

Beschrijving	Type	Actie
2. Onderdakplaat zolder	Asbestmateriaal	Zorgvuldig beheren
2.1 Code: MM03	Puntmonster	-

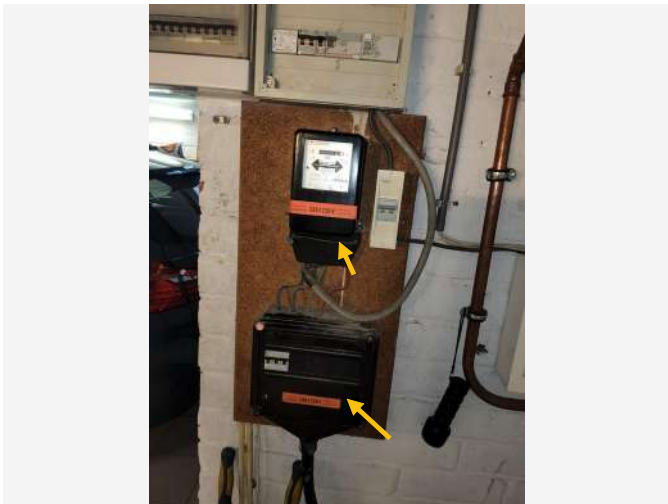
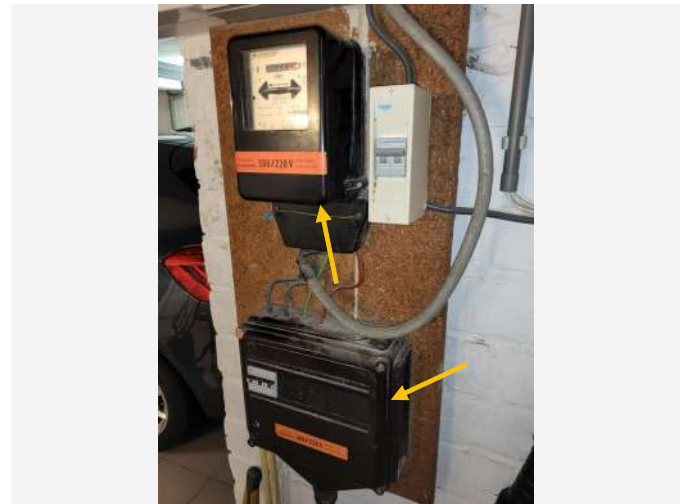
Het asbestmateriaal valt onder de mijlpaal van 2040.

Eindbeoordeling materiaalisico	Laag materiaalisico en/of verlaagde kans op vezelvrijgave
--------------------------------	---

Gebondenheid	Categorie 1: hechtgebonden in oorsprong
Asbestsoort (vezeltype)	Crocidoliet aanwezig
Asbestconcentratie	Laag (< 50%)
Afschermingsgraad van het gehele materiaal	Geheel of deels (ook) vrij aan de binnenlucht
Toestand van het materiaal	Onbeschadigd, niet verweerd

Beschrijving	Bakeliet garage
Omgeving	Binnen
Primaire drager	Communicatie en elektrische infrastructuur en uitrusting
Asbestmateriaal	Plaat, paneel, tablet - Type Bakeliet
Bindmiddel van asbestmateriaal	Kunststof of -hars
Gebondenheid op basis van bindmiddel	Hecht
Hoeveelheid (oppervlakte - dikte - aantal)	• 0,03 m <sup>2</sup> - 2,00 cm - 2 stuks
Totaal volume	0,001 m <sup>3</sup>
Eenvoudig bereikbaar	Ja
Bevestigingswijze	• Geschroefd
Identificatiemethode	Vaststelling zonder monsternamen

- Zorg voor een veilig beheer. Vermijd het beschadigen van het asbestmateriaal. Controleer de toestand jaarlijks op wijzigingen.

- Eenvoudige handelingen: mag via doe-het-zelf of door werknemer(s) met opleidingsattest eenvoudige handelingen  
Tijdens het verwijderen is het belangrijk om alles in zijn geheel te verwijderen zonder te breken.

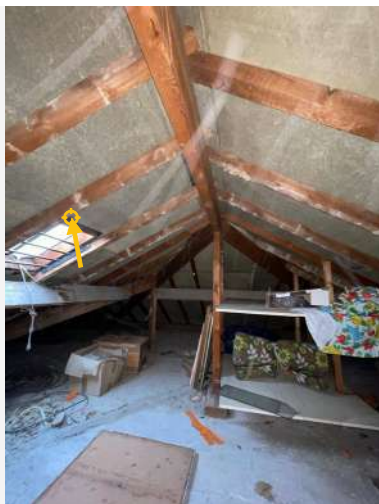
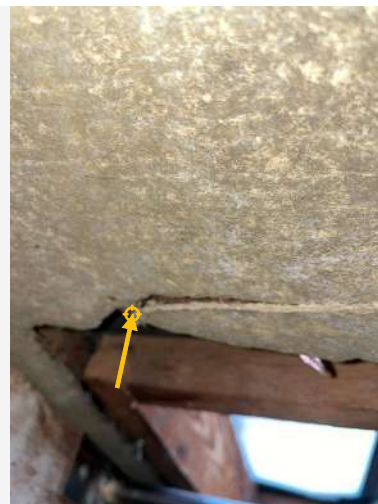
Het asbestmateriaal valt onder de mijlpaal van 2040.

Eindbeoordeling materiaalrisico	Laag materiaalrisico en/of verlaagde kans op vezelvrijgave
---------------------------------	--

Gebondenheid	Categorie 1: hechtgebonden in oorsprong
Asbestsoort (vezeltype)	Alleen chrysotiel
Asbestconcentratie	Laag (< 50%)
Afschermingsgraad van het gehele materiaal	Geheel of deels (ook) vrij aan de binnenlucht
Toestand van het materiaal	Licht beschadigd, licht verweerd. Intact materiaal type Pical – asbestboard of categorie III 'gebondenheid'

#	Type	Referentie	Resultaat
2.1	Puntmonster	MM03	Chrysotiel

Beschrijving	Onderdakplaat zolder
Omgeving	Binnen
Primaire drager	Schuin dak
Asbestmateriaal	Plaat, paneel, tablet - Type Menuiserite
Bindmiddel van asbestmateriaal	Cement
Gebondenheid op basis van bindmiddel	Hecht
Hoeveelheid (oppervlakte - dikte - aantal)	• 15,00 m <sup>2</sup> - 1,00 cm - 1 stuk

- Zorg voor een veilig beheer. Vermijd het beschadigen van het asbestmateriaal. Controleer de toestand jaarlijks op wijzigingen.

- Eenvoudige handelingen: mag via doe-het-zelf of door werknemer(s) met opleidingsattest eenvoudige handelingen  
Tijdens het verwijderen is het belangrijk om alles in zijn geheel te verwijderen zonder te breken. Gebruik de juiste PBM's.

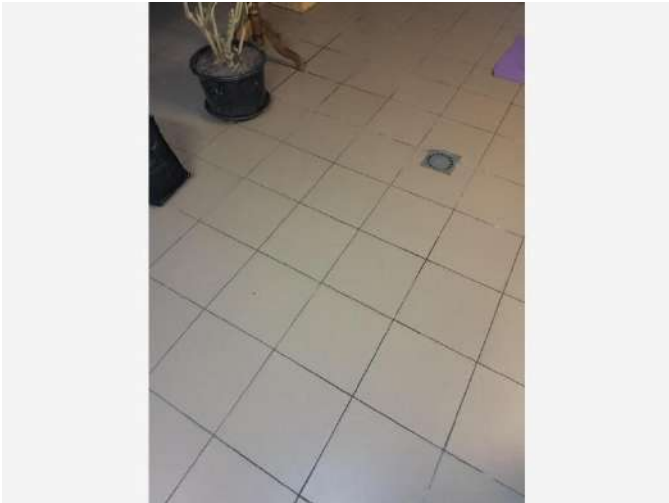
Mogelijk bevindt er zich asbestverdachte tegelijm achter de tegels. Dit was niet waarneembaar, er waren geen bestaande beschadigingen of openingen in de tegels.

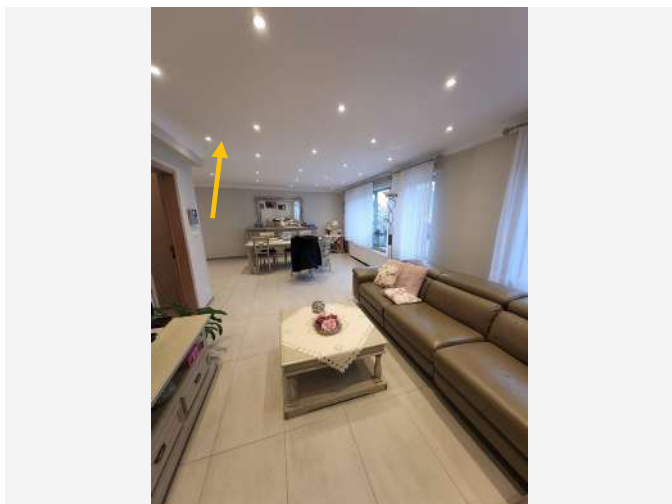
Het plafond is afgewerkt met gyproc. Tijdens sloop-en/of renovatiewerken is het aangeraden om een destructief onderzoek uit te voeren voor eventuele asbestverdachte materialen/ restanten.

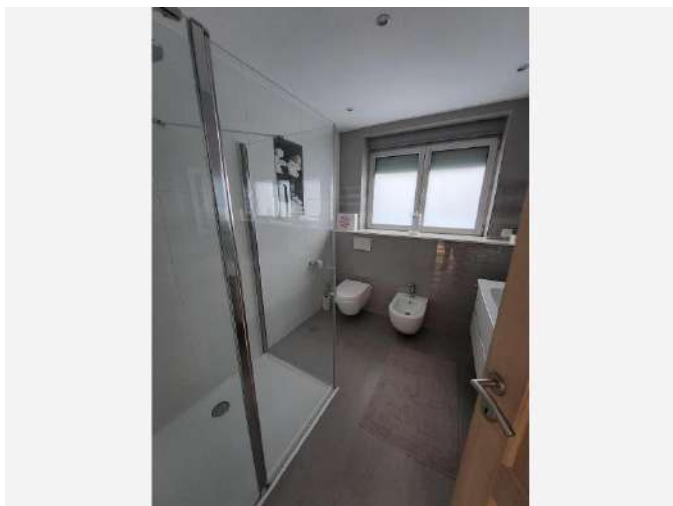
Mogelijk bevindt er zich asbestverdachte tegelijm of restanten achter de tegels. Dit was niet waarneembaar, er waren

geen bestaande beschadigingen of openingen in de tegels.

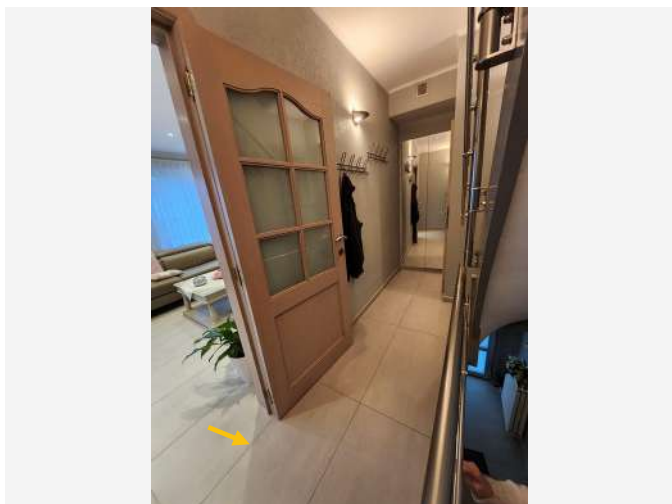
Mogelijk bevindt er zich asbestverdachte tegellijm of restanten achter de tegels. Dit was niet waarneembaar, er waren

geen bestaande beschadigingen of openingen in de tegels.

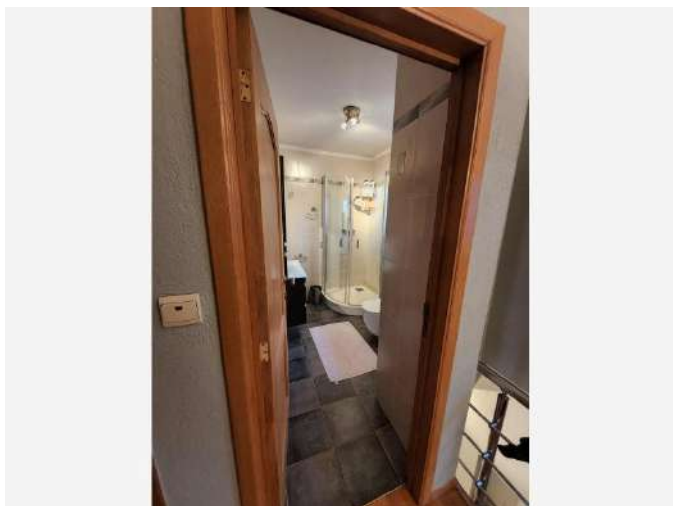
Mogelijk bevindt er zich asbestverdachte tegelijm achter de tegels. Dit was niet waarneembaar, er waren geen bestaande beschadigingen of openingen in de tegels.

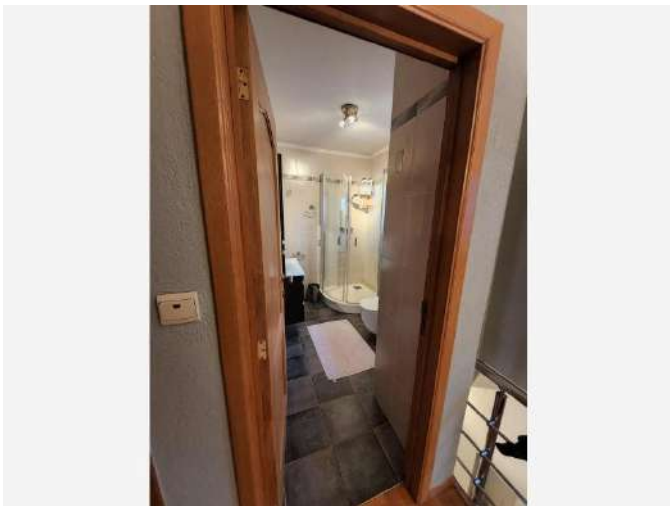
Mogelijk bevindt er zich asbestverdachte tegelijm achter de tegels. Dit was niet waarneembaar, er waren geen bestaande beschadigingen of openingen in de tegels.

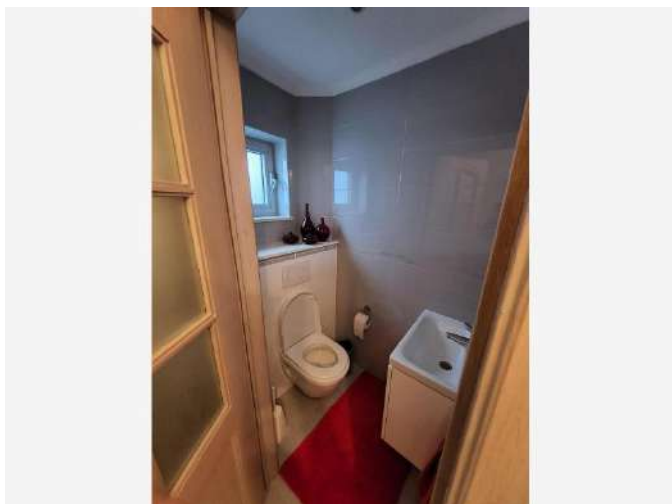
Mogelijk bevindt er zich asbestverdachte tegelijm of restanten achter de tegels. Dit was niet waarneembaar, er waren

geen bestaande beschadigingen of openingen in de tegels.

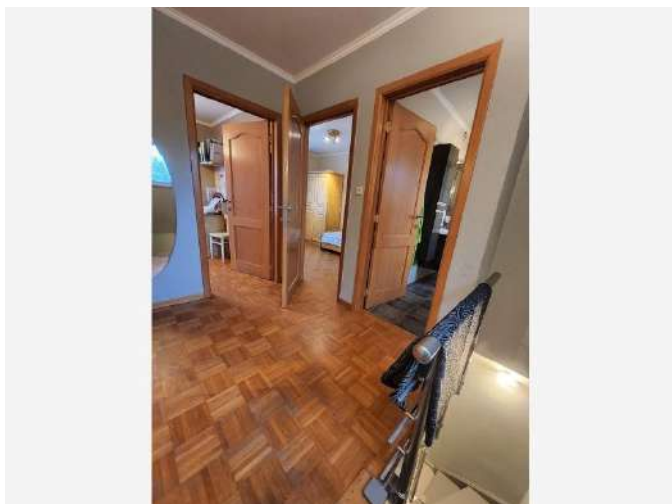
De vloer is afgewerkt met parket. Tijdens sloop-en/of renovatiewerken is het aangeraden om een destructief onderzoek uit te voeren voor eventuele asbestverdachte materialen/ restanten.

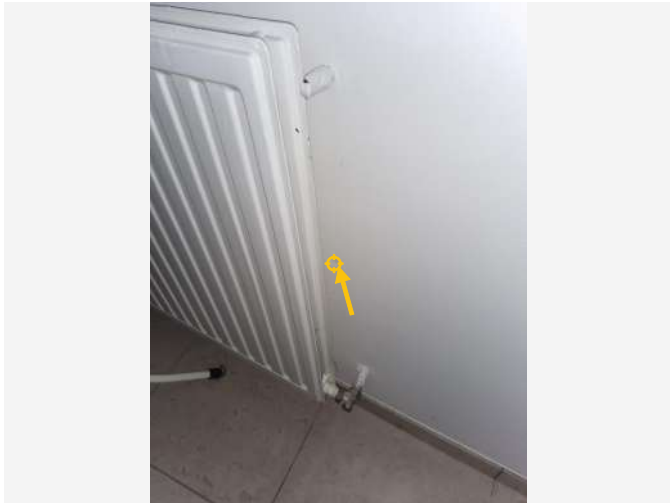
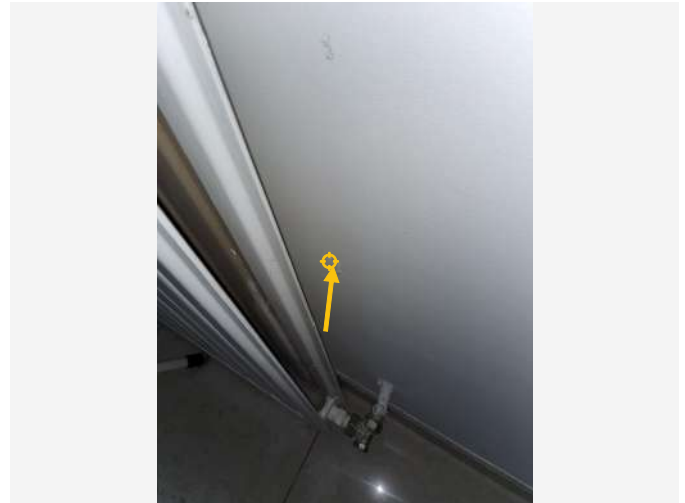
Geen asbest

#	Type	Referentie	Resultaat
14.1	Mengmonster	MM 01	Geen asbest

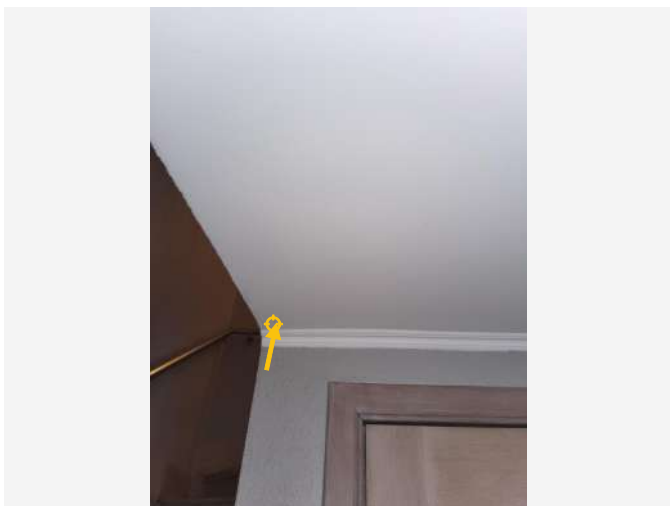
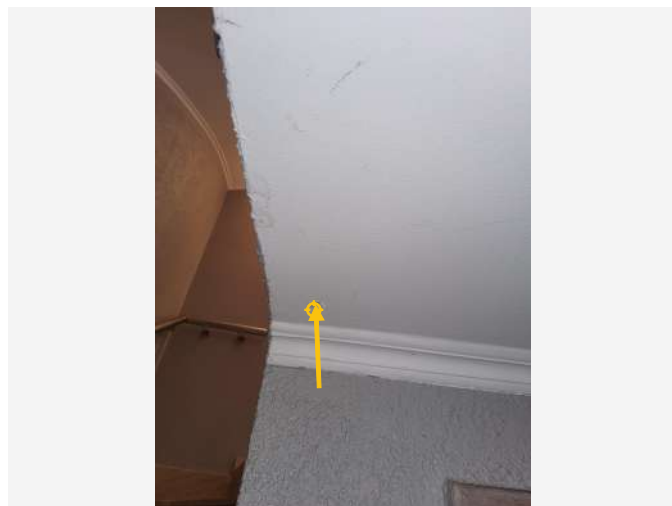
# Fiche 15: Pleister plafond

Geen asbest

#	Type	Referentie	Resultaat
15.1	Mengmonster	MM 02	Geen asbest
