Asbestinventarisatetest

Donkweg 65, 3520 Zonhoven

Attestnummer : 20241104-000499.000

Uitgegeven op : 04.11.2024

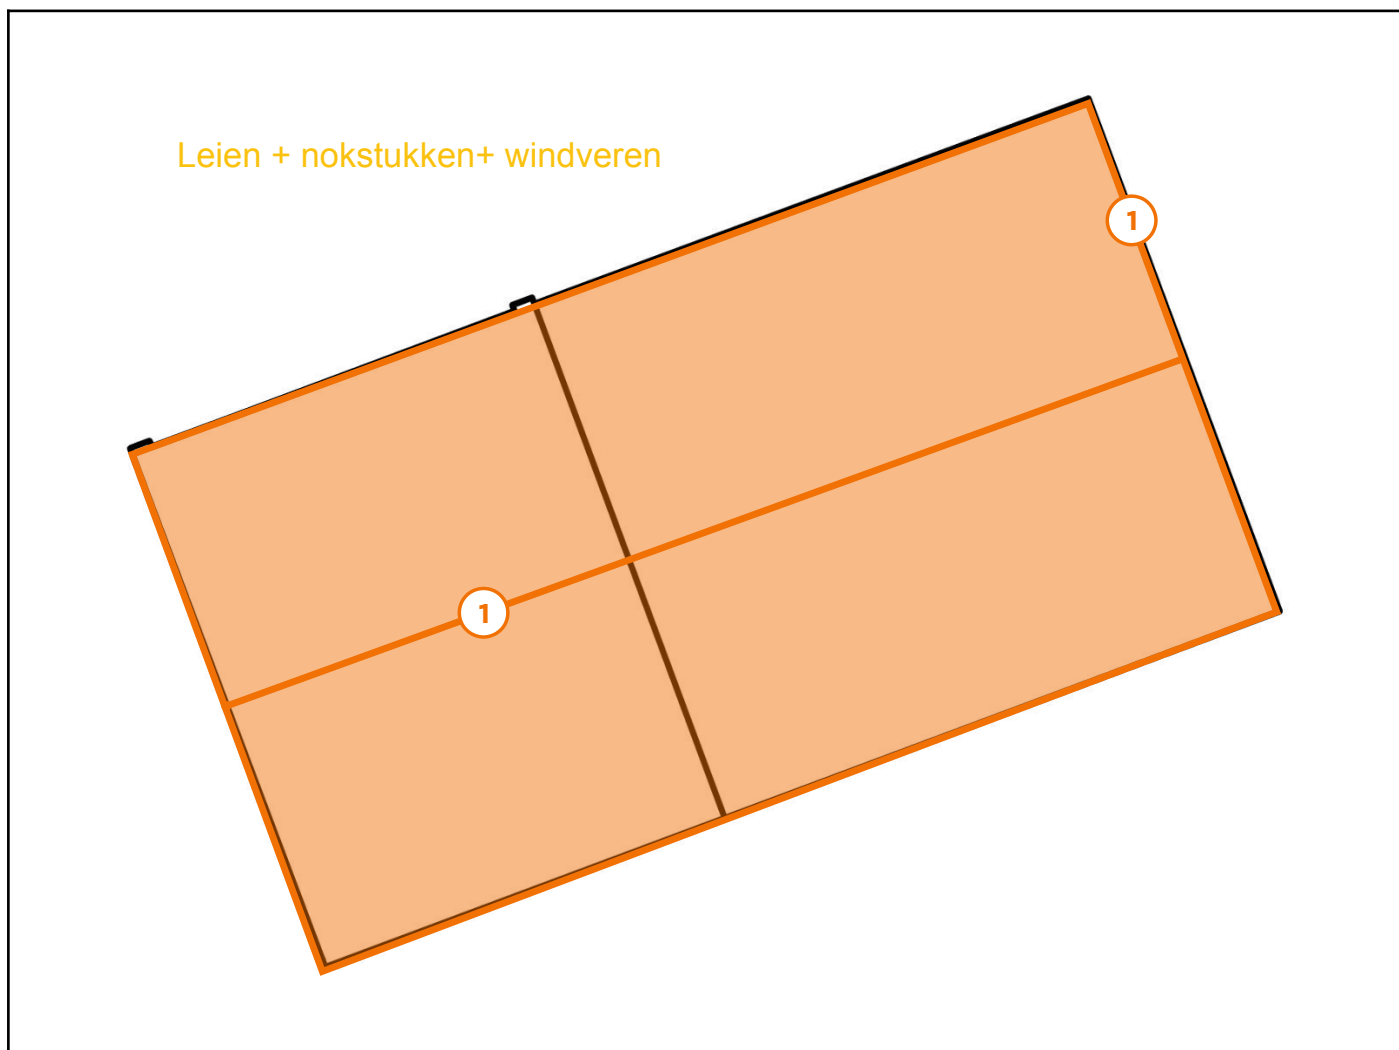
Plan 1.4: Dakplan

Beschrijving	Type	Actie
1. Leien + nokstukken+windveren	Asbestmateriaal	Verwijderen

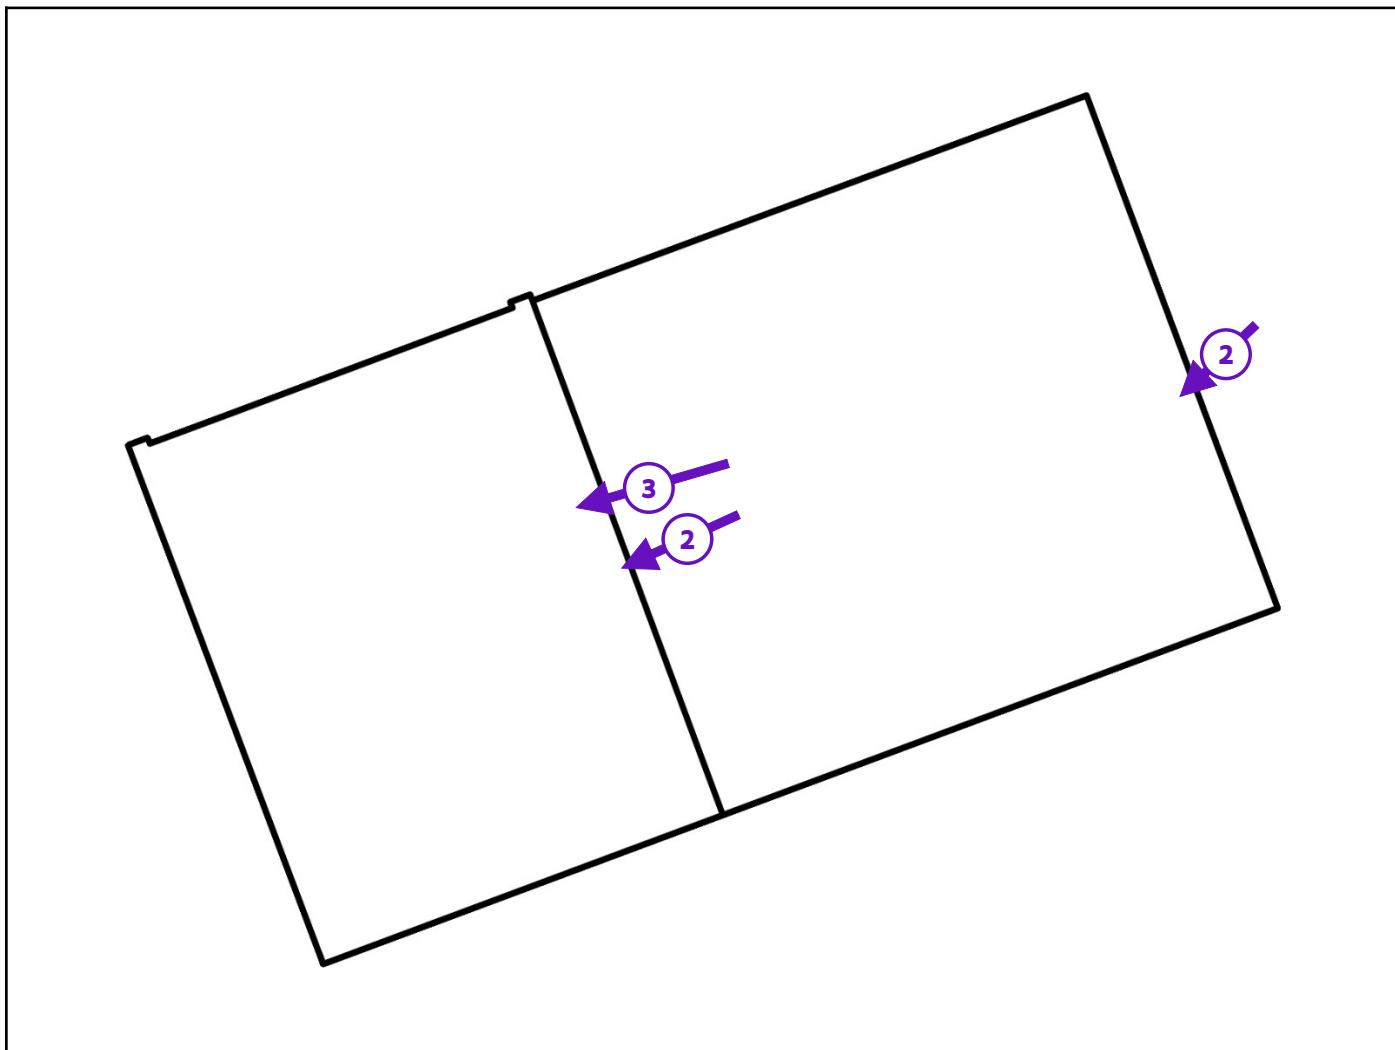
Plan 1.7: Dakplan

Beschrijving	Type	Actie
2. Schoorstenen	Beperking	-
3. Inox rookgaskanaal	Advies	-

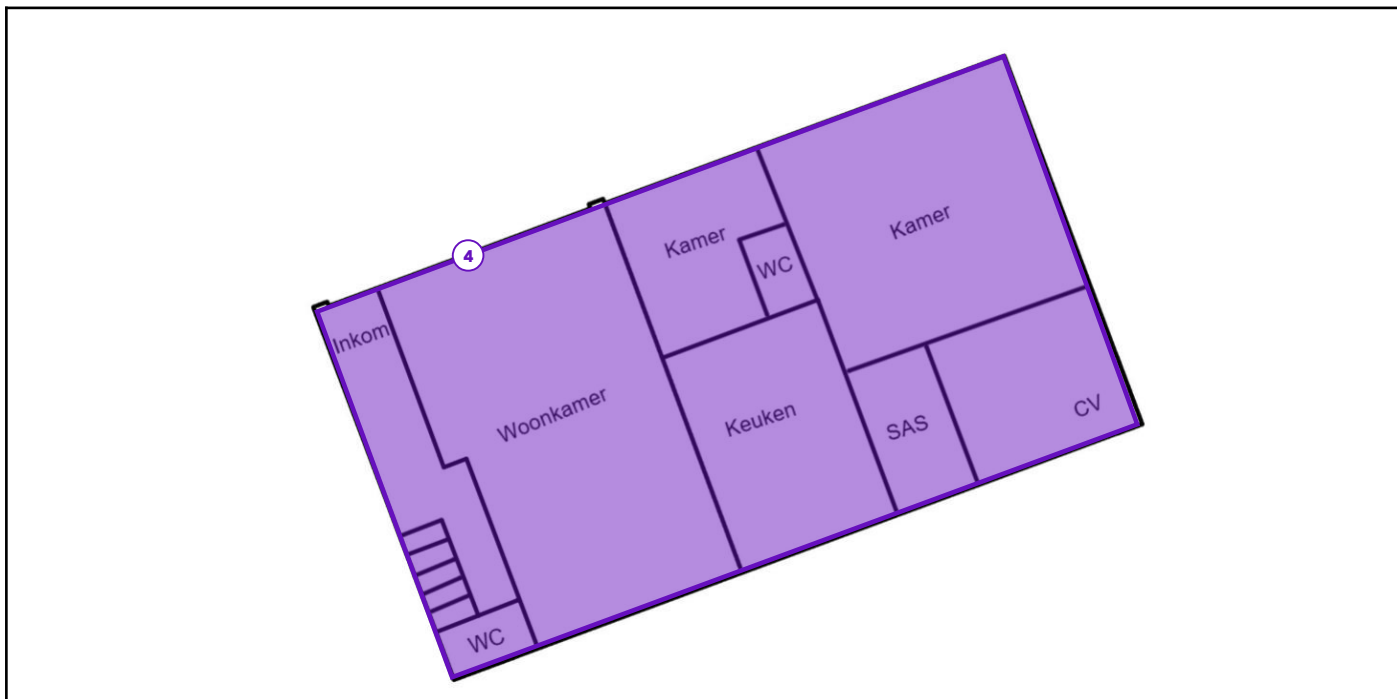
Plan 1.8: Gelijkvloers

Beschrijving	Type	Actie
4. Tegellijm wand/vloertegels	Advies	-

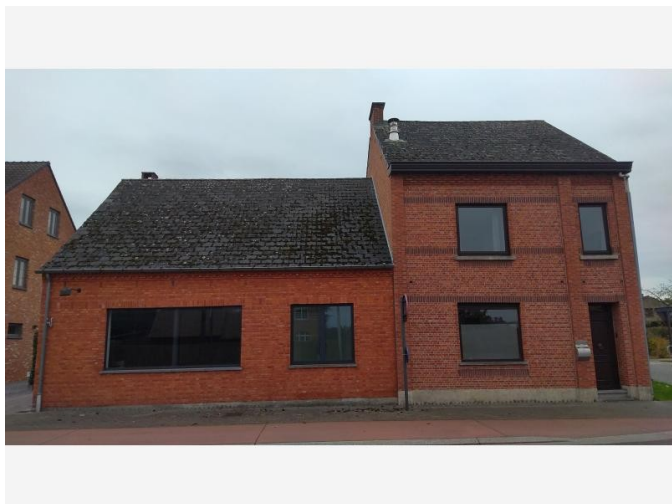
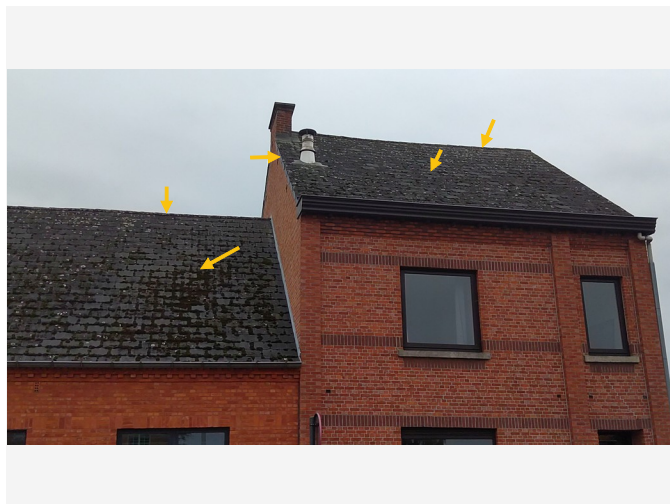
Het asbestmateriaal valt onder de mijlpaal van 2034.

Eindbeoordeling materiaalrisico	Verhoogd materiaalrisico en/of verhoogde kans op vezelvrijgave
---------------------------------	--

Gebondenheid	Categorie 1: hechtgebonden in oorsprong
Asbestsoort (vezeltype)	Crocidoliet aanwezig
Asbestconcentratie	Laag (< 50%)
Afschermingsgraad van het gehele materiaal	Geheel of deels vrij aan de buitenlucht
Toestand van het materiaal	Matig beschadigd, matig verweerd

Beschrijving	Leien + nokstukken+windveren
Omgeving	Grenst aan binnen- en buitenlucht
Primaire drager	Schuin dak
Asbestmateriaal	Dak- en gevelbekleding - Lei, shingle
Bindmiddel van asbestmateriaal	Cement
Gebondenheid op basis van bindmiddel	Hecht
Hoeveelheid (oppervlakte - aantal)	<ul style="list-style-type: none">• 180,00 m² - 1 stuk
Totale oppervlakte	180,00 m ²
Eenvoudig bereikbaar	Ja
Bevestigingswijze	<ul style="list-style-type: none">• Genageld, geniet
Identificatiemethode	Vaststelling zonder monstername
Destructieve handeling voor identificatie	Nee

- Verwijderen om een asbestveilige toestand te bekomen.

- Eenvoudige handelingen: mag via doe-het-zelf of door werknemer(s) met opleidingsattest eenvoudige handelingen
U laat deze leien best verwijderen door een aannemer met opleidingsattest 'eenvoudige handelingen'.

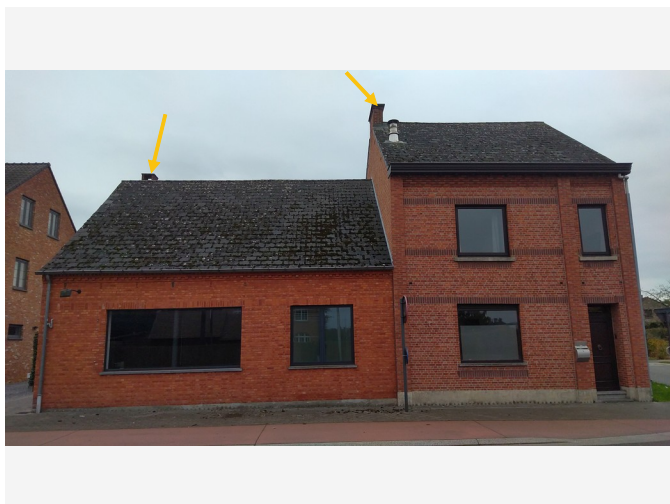
Situeringfoto

Permanente beperking

Reden: Het te onderzoeken materiaal situeert zich hoger dan 3,50 m te rekenen vanaf een veilige ondergrond

Uitleg van de asbestdeskundige: In deze schoorstenen kunnen mogelijks asbesthoudende materialen verborgen zitten.

Bijv. rookgaskanalen.

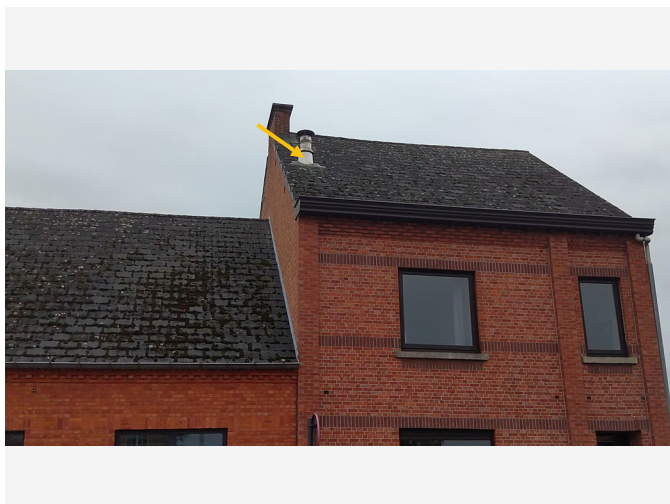
Dit inox rookgaskanaal is niet verdacht.

Maar er bestaat steeds een kans dat hieronder nog een verdacht rookgaskanaal verborgen zit.

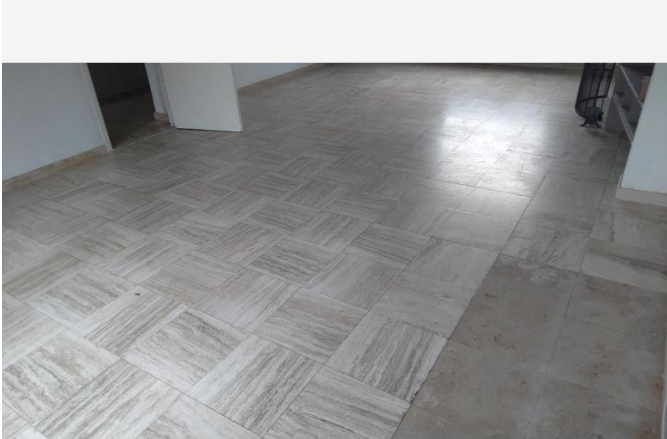
Betreft de tegellijm van de wand/vloertegels. Er bestaat steeds een mogelijke kans dat deze lijm asbesthoudend is.

Geen wandtegels (zichtbaar) aanwezig.

Voor 100% zekerheid kan u een aanvullend destructief onderzoek laten uitvoeren.

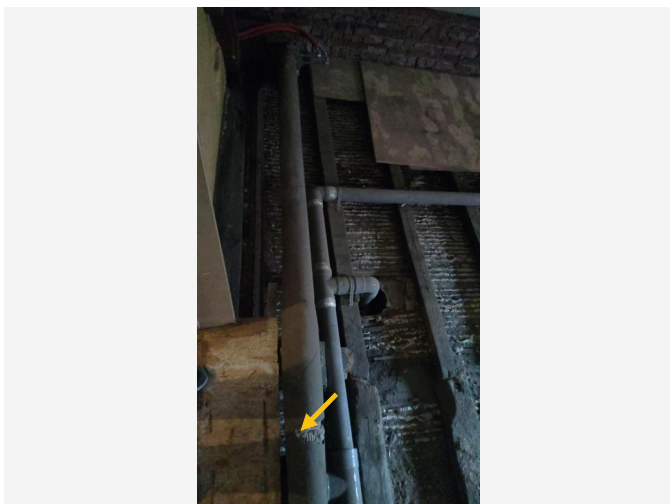
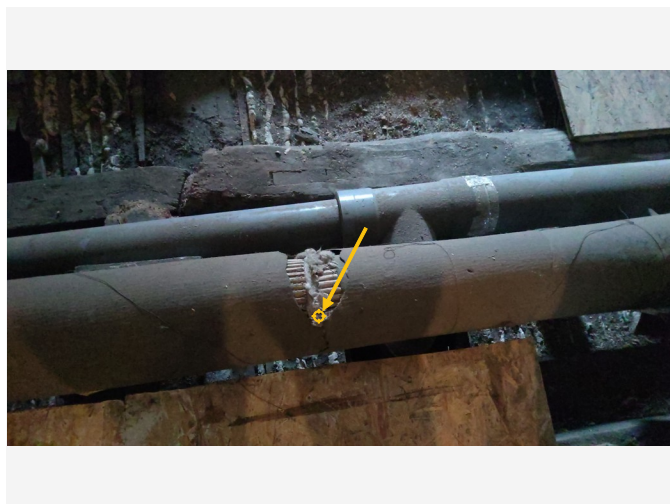
Fiche 5: Leidingisolatie (bitumen)

Geen asbest

#	Type	Referentie	Resultaat
5.1	Mengmonster	MM-03	Geen asbest

Beschrijving	Leidingisolatie (bitumen)
Omgeving	Binnen
Primaire drager	Sanitaire infrastructuur en uitrusting (toe- en afvoer)
Bindmiddel van materiaal	Bitumen (roofing, teer, asfalt)
Gebondenheid op basis van bindmiddel	Hecht
Hoeveelheid (lengte - omtrek - dikte - aantal)	<ul style="list-style-type: none">• 12,00 m - 20,00 cm - 4,00 cm - 1 stuk
Totaal volume	0,096 m ³
Identificatiemethode	Vaststelling met monstername
Destructieve handeling voor identificatie	Nee
Opmerking	Op de kleine zolder is deze thermische isolatie met bitumen aanwezig.

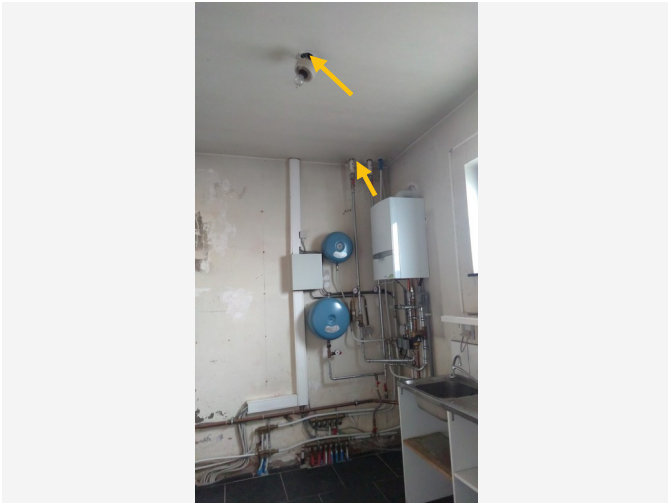
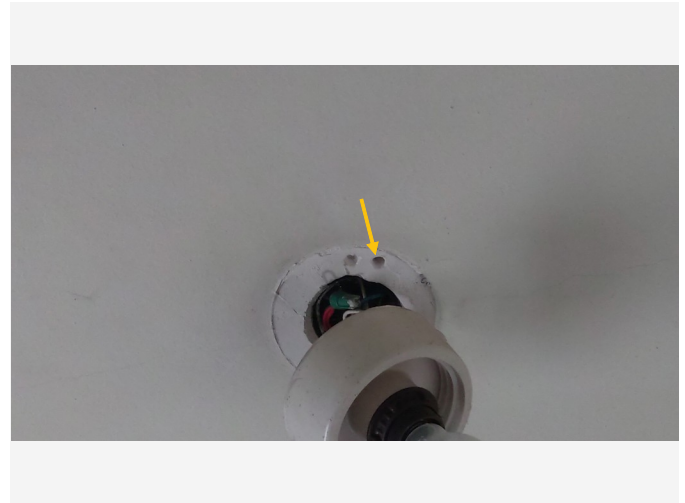
Fiche 6: Pleisterwerk plafonds

Geen asbest

#	Type	Referentie	Resultaat
6.1	Mengmonster	MM-02	Geen asbest

Beschrijving	Pleisterwerk plafonds
Omgeving	Binnen
Primaire drager	Plafond
Bindmiddel van materiaal	Gips - kalk
Gebondenheid op basis van bindmiddel	Niet-hechtgebonden
Hoeveelheid (oppervlakte - dikte - aantal)	• 20,00 m ² - 1,00 cm - 1 stuk
Totaal volume	0,20 m ³
Identificatiemethode	Vaststelling met monsternamen
Destructieve handeling voor identificatie	Nee
Opmerking	<p>Het pleisterwerk van het plafond werd bemonsterd in de cv-ruimte en traphal, alsook in de kleine zolderruimte (zichtbaar via vloer).</p> <p>Geen bepleisterd plafond in natte ruimtes zoals keuken + badkamer.</p> <p>Grotendeels afgewerkt met gyproc en pvc- latten.</p>

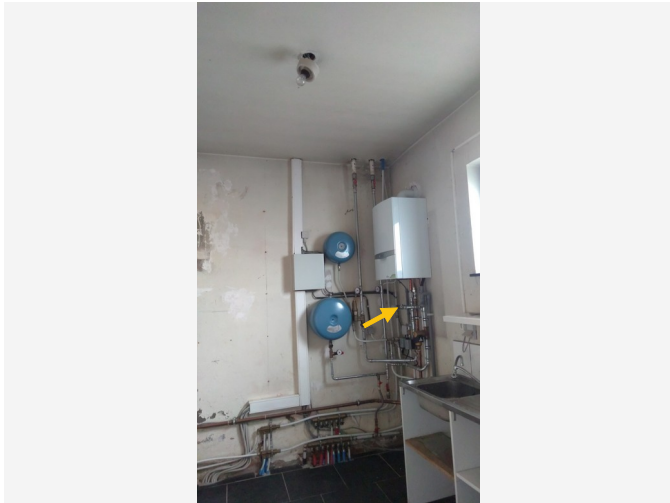
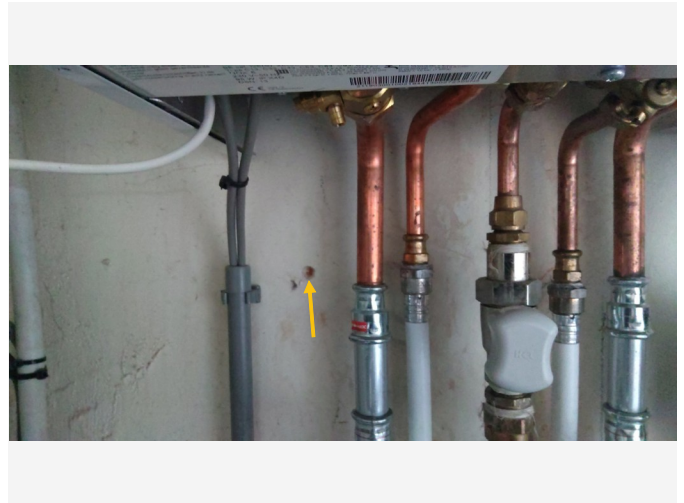
Geen asbest

#	Type	Referentie	Resultaat
7.1	Mengmonster	MM-01	Geen asbest

Beschrijving	Pleisterwerk muren
Omgeving	Binnen
Primaire drager	Binnenwand
Bindmiddel van materiaal	Gips - kalk
Gebondenheid op basis van bindmiddel	Niet-hechtgebonden
Hoeveelheid (oppervlakte - dikte - aantal)	• 480,00 m ² - 1,00 cm - 1 stuk
Totaal volume	4,80 m ³
Identificatiemethode	Vaststelling met monstername
Destructieve handeling voor identificatie	Nee
Opmerking	Het pleisterwerk van de muren werd bemonsterd in de keuken, slaapkamer, traphal en cv-ruimte.
