Asbestinventarisatetest

Heidestraat 87, 3350 Linter

Attestnummer : 20230910-000001.000

Uitgegeven op : 10.09.2023

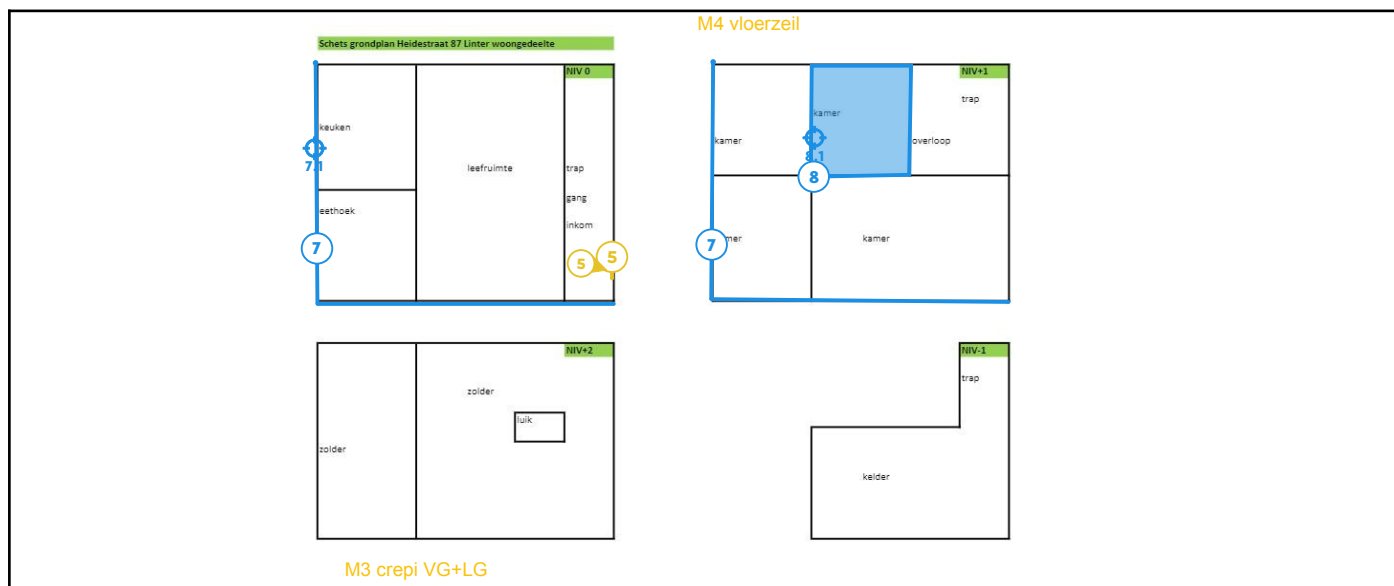
Plan 1.3: schets grondplan woning

Beschrijving	Type	Actie
5. elektrische installatie netwerkbeheerder	Asbestmateriaal	Zorgvuldig beheren
7. crepi voorgevel en linkergevel	Geen asbest	-
7.1 Code: M3 crepi	Puntmonster	-
8. vloerzeil kamer	Geen asbest	-
8.1 Code: M4 vloerzeil	Puntmonster	-

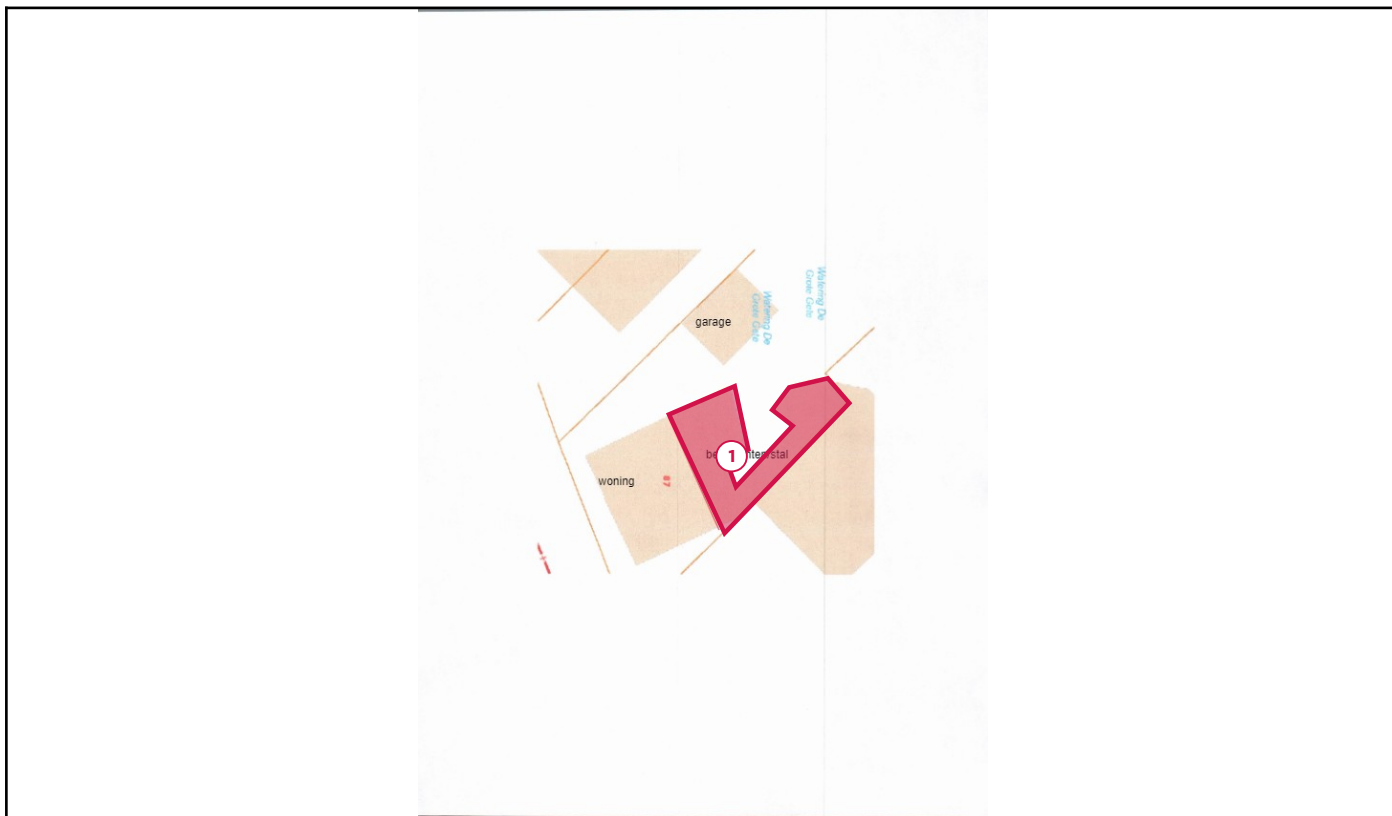
Plan 1.4: grondplan garage, bergruimten-stal

Beschrijving	Type	Actie
1. golplaten dak bergruimten/stal	Asbestmateriaal	Dringend verwijderen

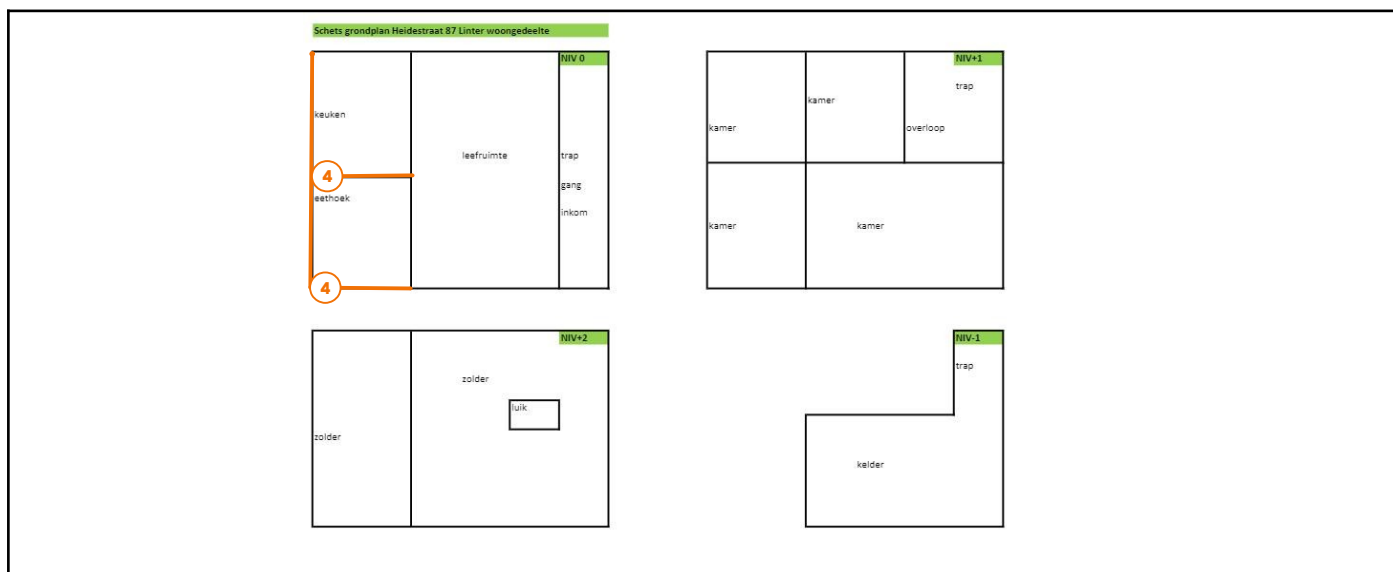
Plan 1.5: schets grondplan woning

Beschrijving	Type	Actie
4. asbestcementplaten binnenmuren keuken en eetplaats	Asbestmateriaal	Verwijderen

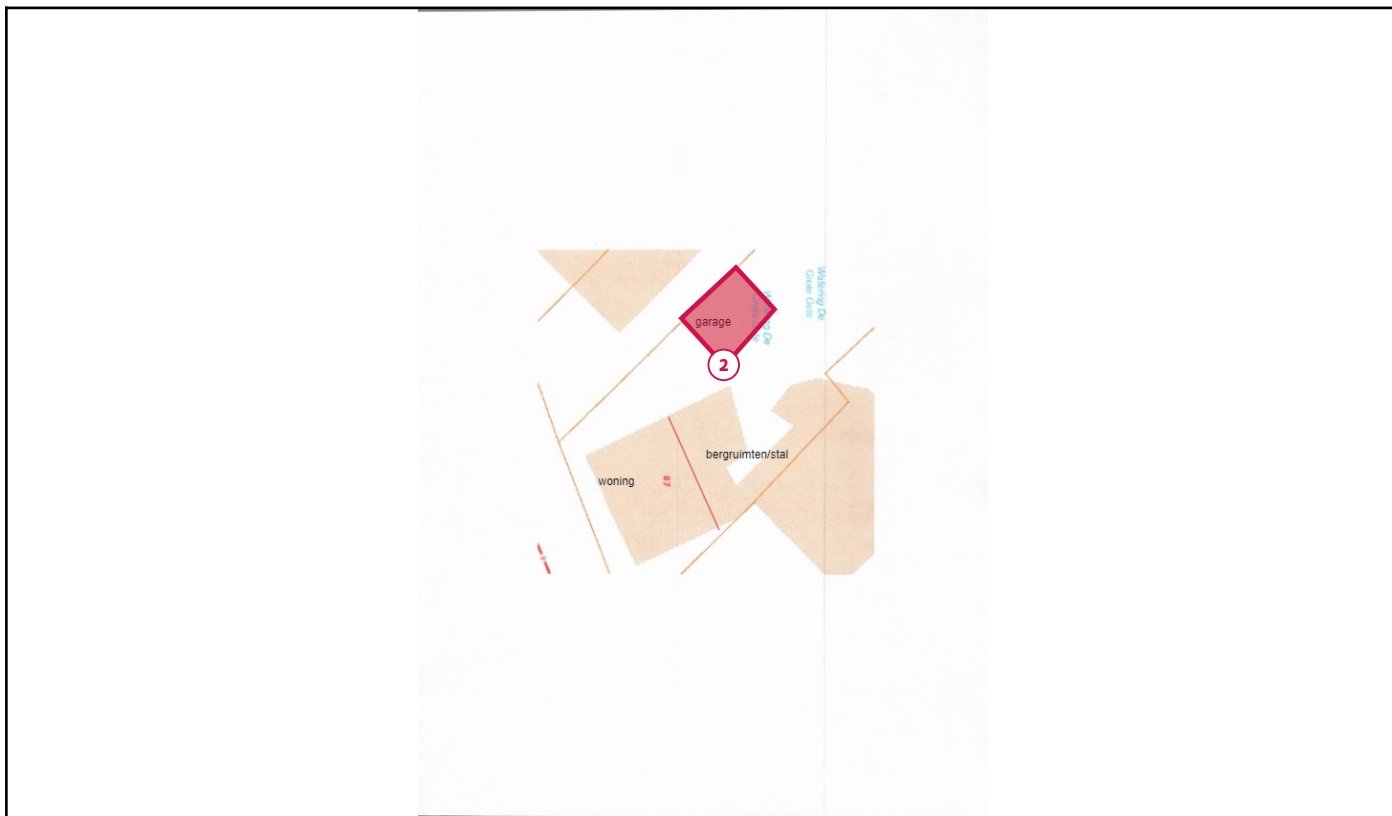
Plan 2.1: grondplan garage, bergruimten-stal

Beschrijving	Type	Actie
2. golfplaat dak garage	Asbestmateriaal	Dringend verwijderen

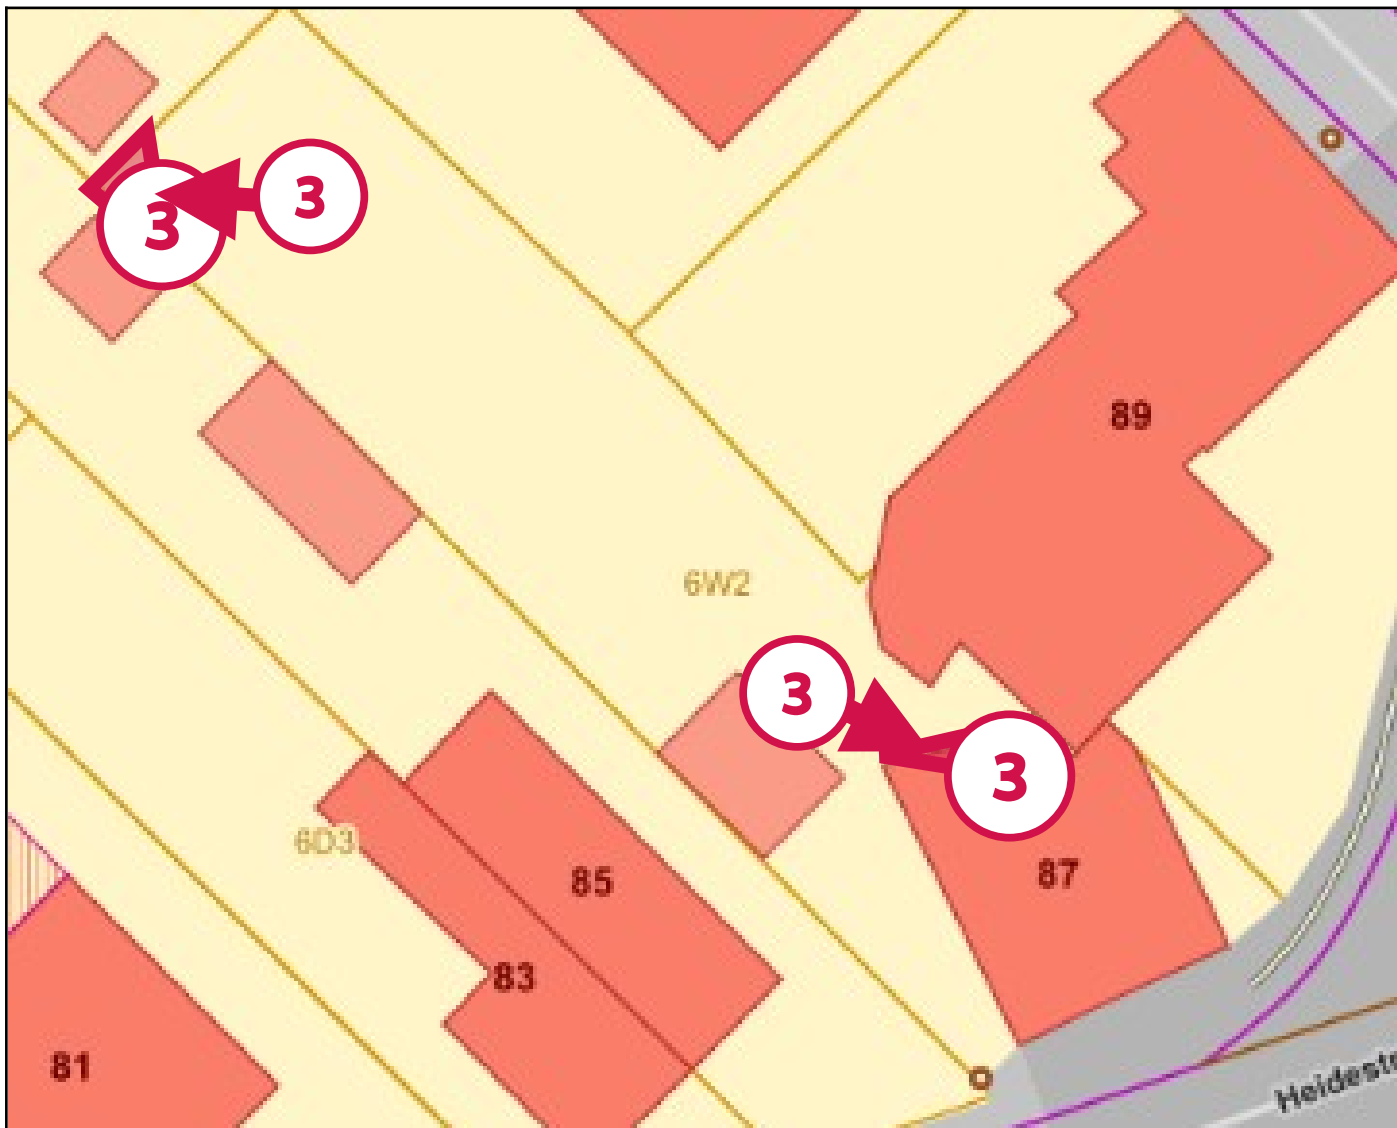
Plan 3.1: Vaststellingen buiten de constructies

Beschrijving	Type	Actie
3. bloembak en golfplaten	Asbestmateriaal	Dringend verwijderen

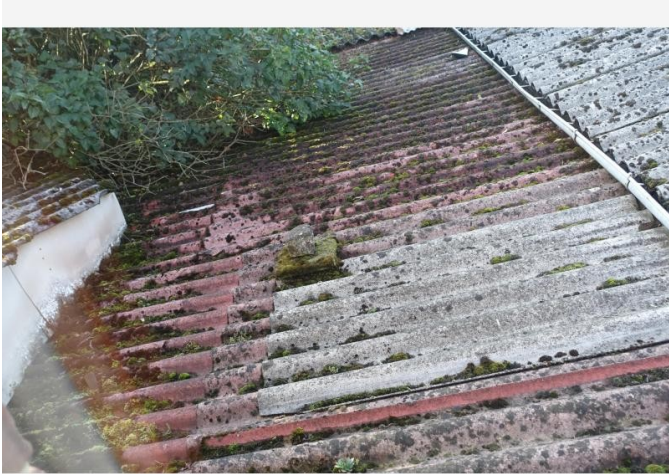
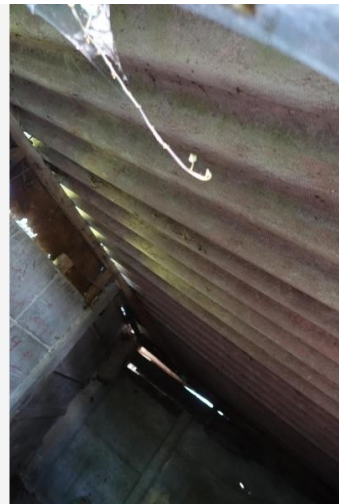
Eindbeoordeling materiaalrisico	Hoog materiaalrisico en/of hoge kans op vezelvrijgave
---------------------------------	---

Gebondenheid	Categorie 1: hechtgebonden in oorsprong
Asbestsoort (vezeltype)	Crocidoliet aanwezig
Asbestconcentratie	Laag (< 50%)
Afschermingsgraad van het gehele materiaal	Geheel of deels (ook) vrij aan de binnenlucht
Toestand van het materiaal	Matig beschadigd, matig verweerd

Beschrijving	golplaten dak berguimten/stal
Omgeving	Grenst aan binnen- en buitenlucht
Primaire drager	Schuin dak
Asbestmateriaal	Dak- en gevelbekleding - Golfplaat
Bindmiddel van asbestmateriaal	Cement
Gebondenheid op basis van bindmiddel	Hecht
Hoeveelheid (oppervlakte - aantal)	<ul style="list-style-type: none">79,00 m² - 1 stuk
Totale oppervlakte	79,00 m ²
Eenvoudig bereikbaar	Ja
Bevestigingswijze	<ul style="list-style-type: none">Geschroefd
Identificatiemethode	Vaststelling zonder monsternamen

- Verwijder dit asbestmateriaal zo snel mogelijk. Volg de toestand goed op.

- Eenvoudige handelingen: mag via doe-het-zelf of door werknemer(s) met opleidingsattest eenvoudige handelingen
Gezien de grote hoeveelheid asbesthoudende dakmaterialen best door erkend aannemer voor een correcte afhandeling.

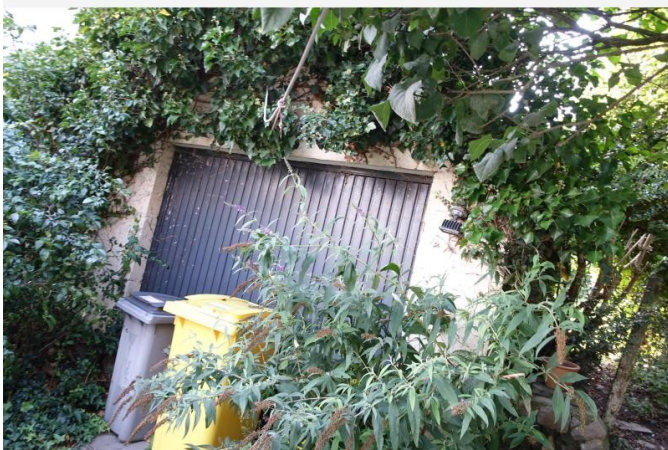
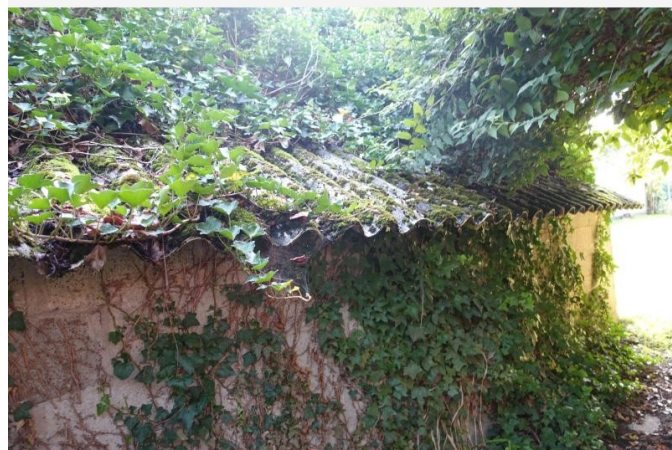
Eindbeoordeling materiaalrisico	Hoog materiaalrisico en/of hoge kans op vezelvrijgave
---------------------------------	---

Gebondenheid	Categorie 1: hechtgebonden in oorsprong
Asbestsoort (vezeltype)	Crocidoliet aanwezig
Asbestconcentratie	Laag (< 50%)
Afschermingsgraad van het gehele materiaal	Geheel of deels (ook) vrij aan de binnenlucht
Toestand van het materiaal	Matig beschadigd, matig verweerd

Beschrijving	golfplaat dak garage
Omgeving	Grenst aan binnen- en buitenlucht
Primaire drager	Schuin dak
Asbestmateriaal	Dak- en gevelbekleding - Golfplaat
Bindmiddel van asbestmateriaal	Cement
Gebondenheid op basis van bindmiddel	Hecht
Hoeveelheid (oppervlakte - aantal)	<ul style="list-style-type: none">• 44,00 m² - 1 stuk
Totale oppervlakte	44,00 m ²
Eenvoudig bereikbaar	Ja
Bevestigingswijze	<ul style="list-style-type: none">• Geschroefd
Identificatiemethode	Vaststelling zonder monsternamen

- Verwijder dit asbestmateriaal zo snel mogelijk. Volg de toestand goed op.

- Eenvoudige handelingen: mag via doe-het-zelf of door werknemer(s) met opleidingsattest eenvoudige handelingen
Gezien de grote hoeveelheid asbesthoudende dakmaterialen best door erkend aannemer voor een correcte afhandeling.

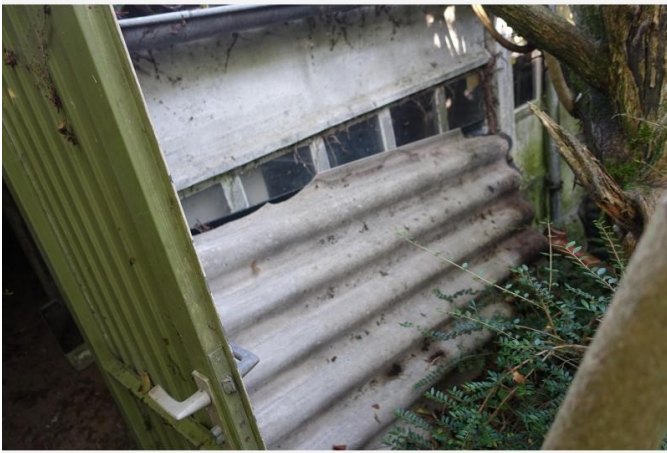
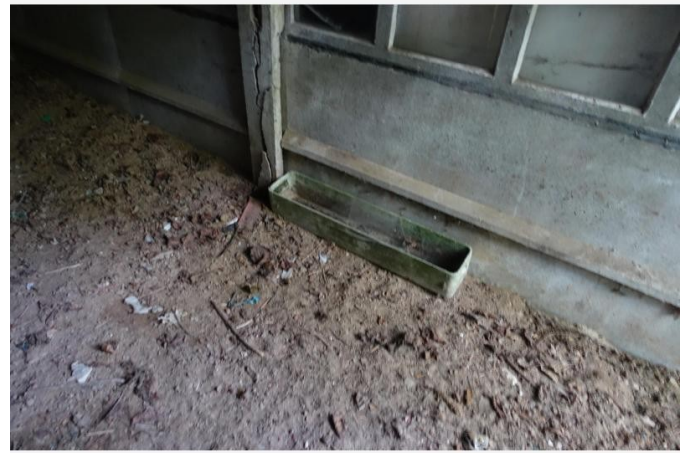
Fiche 3: bloembak en golfplaten

Beschrijving	bloembak en golfplaten
Type afvalstof	Betreft stock-voorraad of gedemonteerde asbestmaterialen
Aanwezige resten	bloembak en 2 stukken golfplaat
Omgeving	Binnen
Primaire drager	Bodem
Asbestmaterialen	<ul style="list-style-type: none">• Bak, reservoir, kuip, bloembak• Dak- en gevelbekleding - Golfplaat
Bindmiddel van asbestmateriaal	Cement
Gebondenheid op basis van bindmiddel	Hecht
Hoeveelheid (gewicht - aantal)	<ul style="list-style-type: none">• 40,00 kg - 1 stuk
Totaal gewicht	40,00 kg
Eenvoudig bereikbaar	Ja
Identificatiemethode	Vaststelling zonder monsternamen

- Verwijder het asbestafval.

- Eenvoudige handelingen: mag via doe-het-zelf of door werknemer(s) met opleidingsattest eenvoudige handelingen
mag naar het containerpark volgens de instructies van de intercommunale

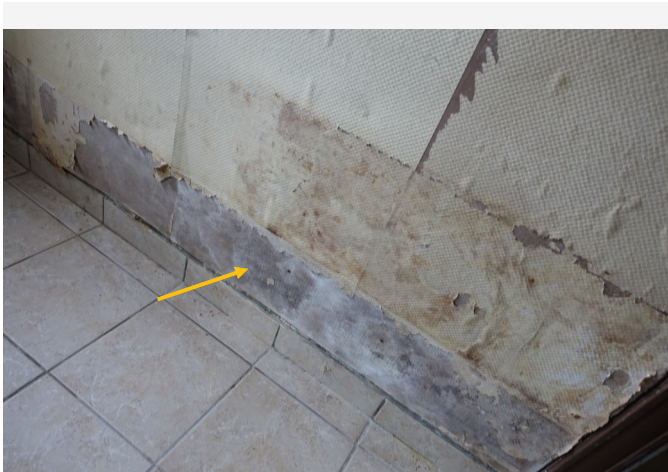
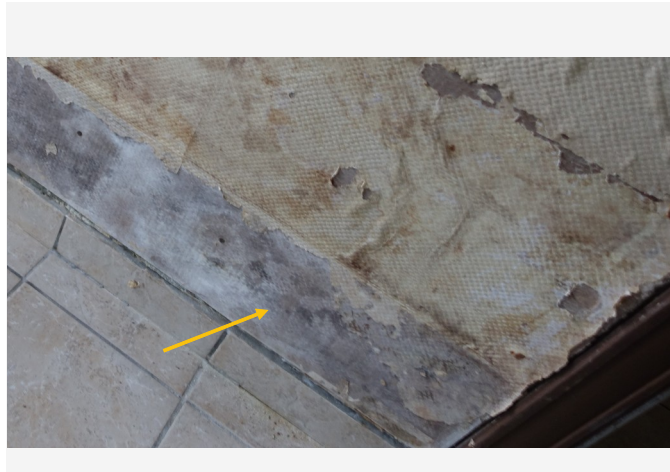
Fiche 4: asbestcementplaten binnenmuren keuken en eetplaats

Eindbeoordeling materiaalrisico	Verhoogd materiaalrisico en/of verhoogde kans op vezelvrijgave
---------------------------------	--

Gebondenheid	Categorie 1: hechtgebonden in oorsprong
Asbestsoort (vezeltype)	Crocidoliet aanwezig
Asbestconcentratie	Laag (< 50%)
Afschermingsgraad van het gehele materiaal	Geheel of deels (ook) vrij aan de binnenlucht
Toestand van het materiaal	Licht beschadigd, licht verweerd. Intact materiaal type Pical – asbestboard of categorie III 'gebondenheid'

Beschrijving	asbestcementplaten binnenmuren keuken en eetplaats
Omgeving	Binnen
Primaire drager	Binnenwand
Asbestmateriaal	Dak- en gevelbekleding - Plaat
Bindmiddel van asbestmateriaal	Cement
Gebondenheid op basis van bindmiddel	Hecht
Hoeveelheid (oppervlakte - dikte - aantal)	• 42,00 m ² - 0,50 cm - 1 stuk
Totaal volume	0,21 m ³
Eenvoudig bereikbaar	Ja
Bevestigingswijze	<ul style="list-style-type: none">• Verlijmd, ingegoten, versmeerd• Genageld, geniet

- Verwijder dit asbestmateriaal zo snel mogelijk. Volg de toestand goed op.

- Eenvoudige handelingen: mag via doe-het-zelf of door werknemer(s) met opleidingsattest eenvoudige handelingen
Gezien de grote hoeveelheid asbesthoudende materialen best door erkend aannemer voor een correcte afhandeling.

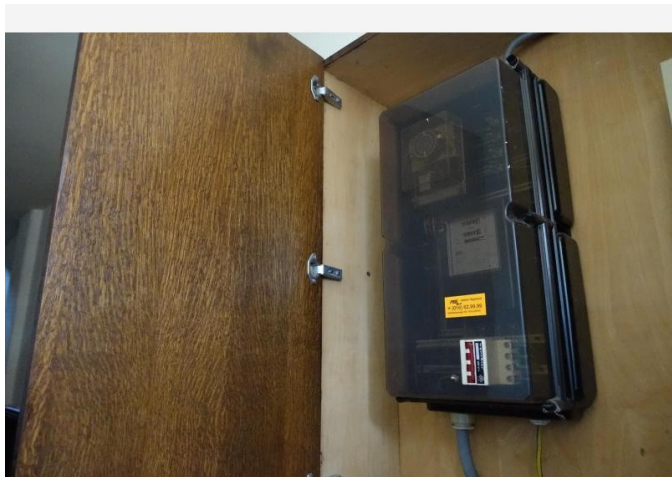
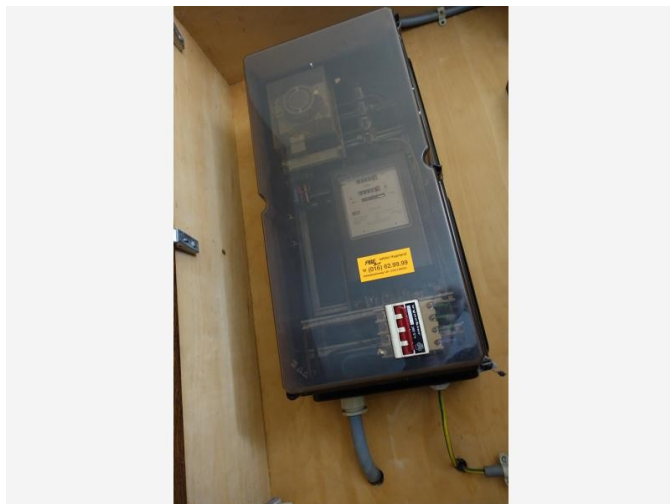
Eindbeoordeling materiaalisico	Laag materiaalisico en/of verlaagde kans op vezelvrijgave
--------------------------------	---

Gebondenheid	Categorie 1: hechtgebonden in oorsprong
Asbestsoort (vezeltype)	Crocidoliet aanwezig
Asbestconcentratie	Laag (< 50%)
Afschermingsgraad van het gehele materiaal	Geheel of deels (ook) vrij aan de binnenlucht
Toestand van het materiaal	Onbeschadigd, niet verweerd

Beschrijving	elektrische installatie netwerkbeheerder
Omgeving	Binnen
Primaire drager	Communicatie en elektrische infrastructuur en uitrusting
Asbestmateriaal	Plaat, paneel, tablet - Type Bakeliet
Bindmiddel van asbestmateriaal	Kunststof of -hars
Gebondenheid op basis van bindmiddel	Hecht
Hoeveelheid (oppervlakte - dikte - aantal)	• 0,10 m ² - 0,30 cm - 1 stuk
Totaal volume	< 0,001 m ³
Eenvoudig bereikbaar	Ja
Bevestigingswijze	• Geschroefd
Identificatiemethode	Vaststelling zonder monsternamen

- Zorg voor een veilig beheer. Vermijd het beschadigen van het asbestmateriaal. Controleer de toestand jaarlijks op wijzigingen.

- Eenvoudige handelingen: mag via doe-het-zelf of door werknemer(s) met opleidingsattest eenvoudige handelingen enkel door netwerkbeheerder

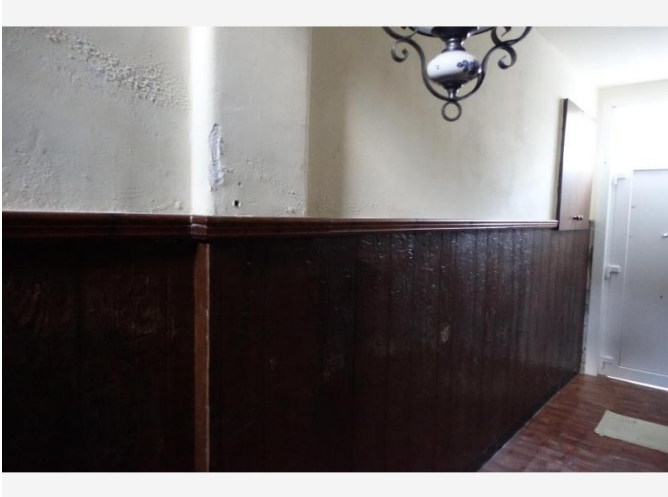
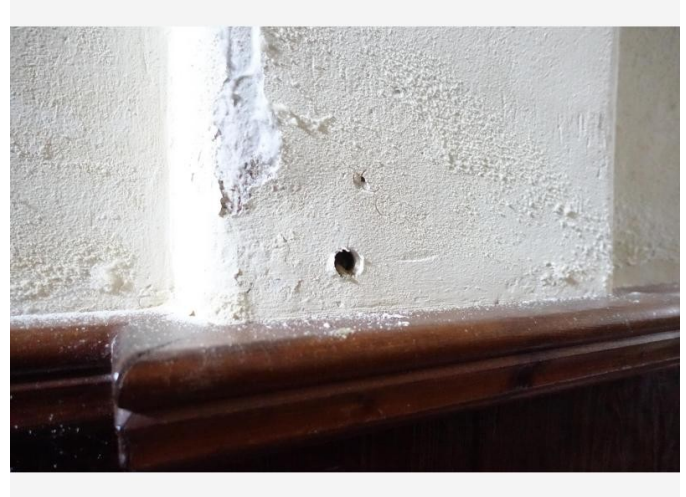
Fiche 6: wandpleister

Geen asbest

#	Type	Referentie	Resultaat
6.1	Mengmonster	M1 wandpleister	Geen asbest

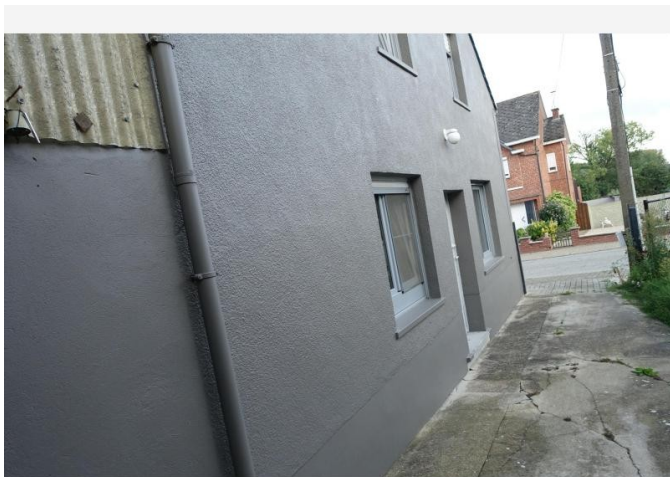
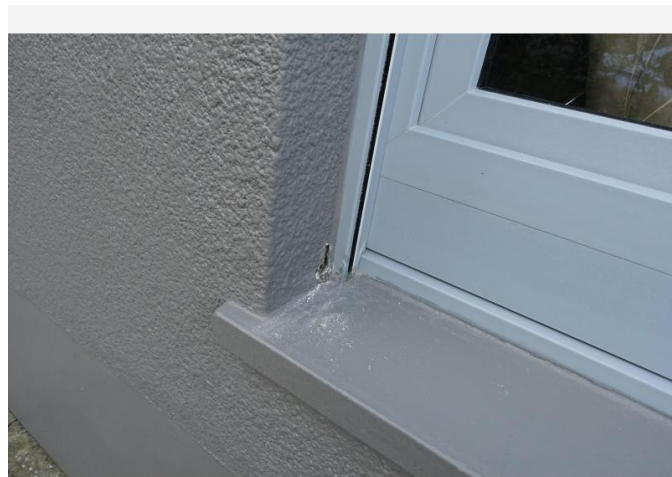
Fiche 7: crepi voorgevel en linkergevel

Geen asbest

#	Type	Referentie	Resultaat
7.1	Puntmonster	M3 crepi	Geen asbest

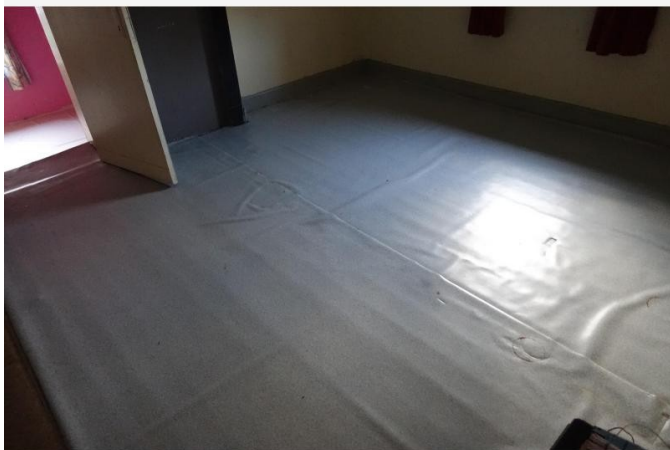
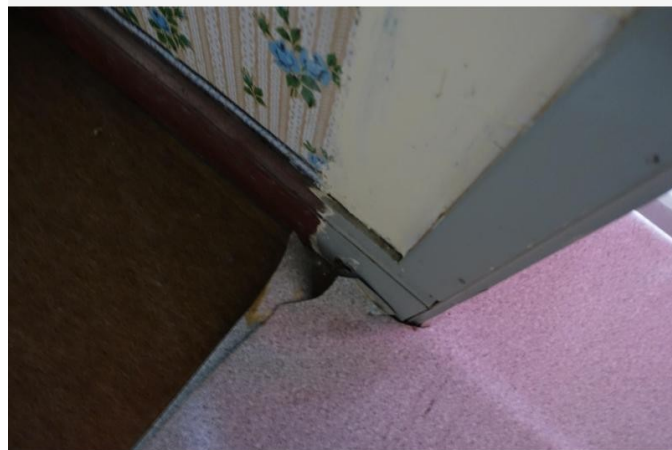
Geen asbest

#	Type	Referentie	Resultaat
8.1	Puntmonster	M4 vloerzeil	Geen asbest

Beschrijving	vloerzeil kamer
Omgeving	Binnen
Primaire drager	Vloer
Bindmiddel van materiaal	Kunststof of -hars

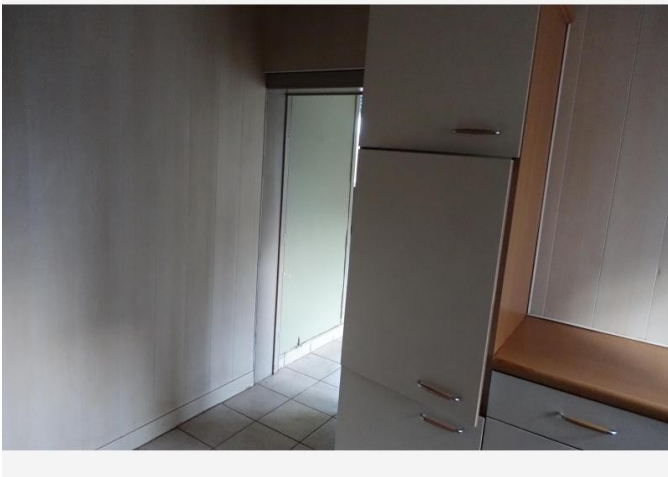
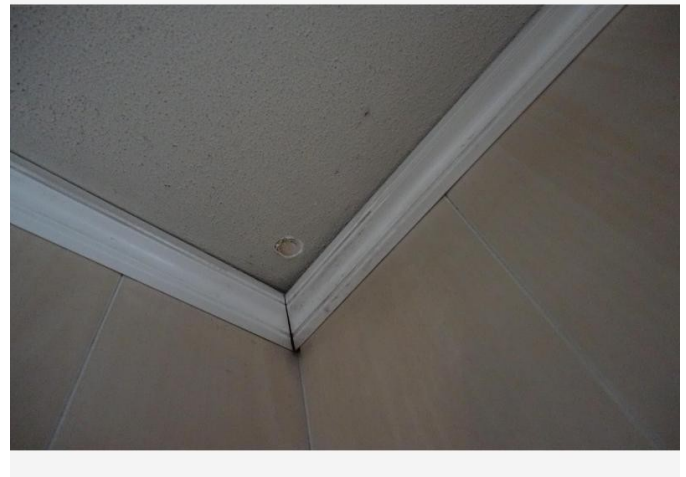
Fiche 9: plafondpleister

Geen asbest

#	Type	Referentie	Resultaat
9.1	Mengmonster	M2 plafondpleister	Geen asbest
