Asbestinventarisatetest

Florivalstraat 65, 3040 Huldenberg

Attestnummer : 20241108-000266.000

Niet-asbestveilig

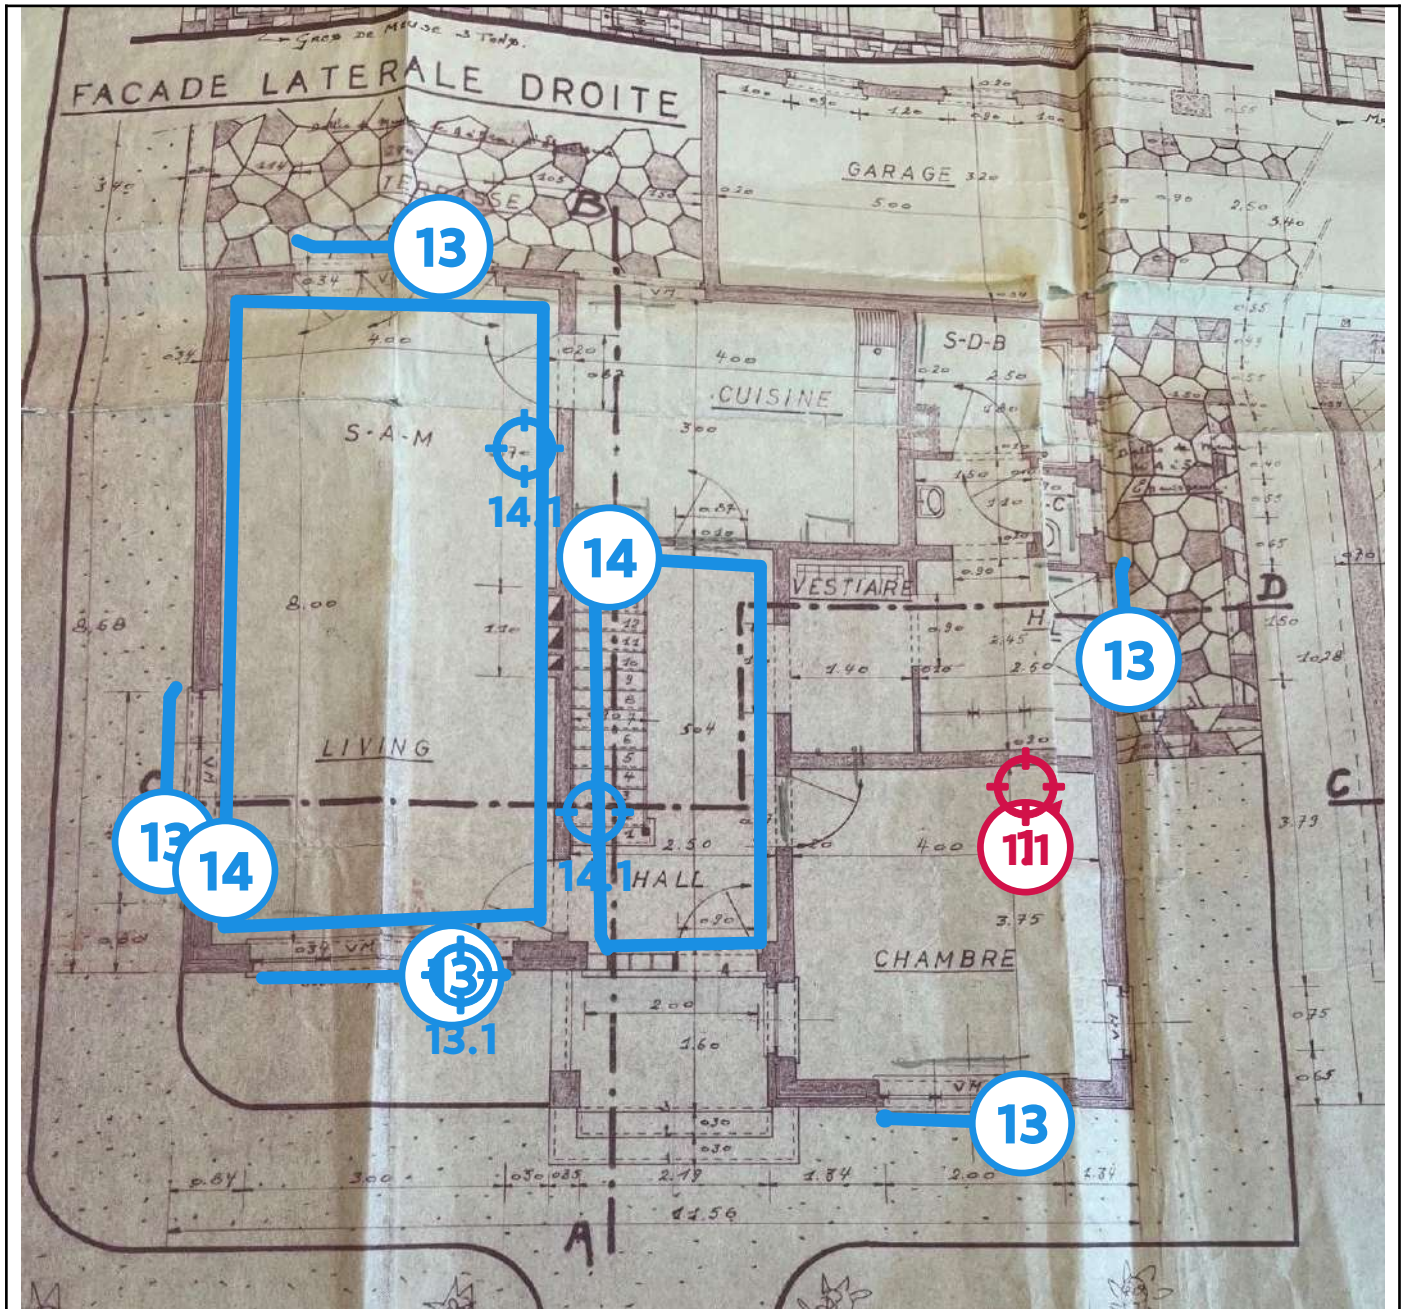
Plan 1.2: gelijkvloers

Beschrijving	Type	Actie
1. kachelkoord	Asbestmateriaal	Dringend verwijderen
1.1 Code: 8	Puntmonster	-
13. stopverf ramen huis	Geen asbest	-
13.1 Code: 5	Puntmonster	-

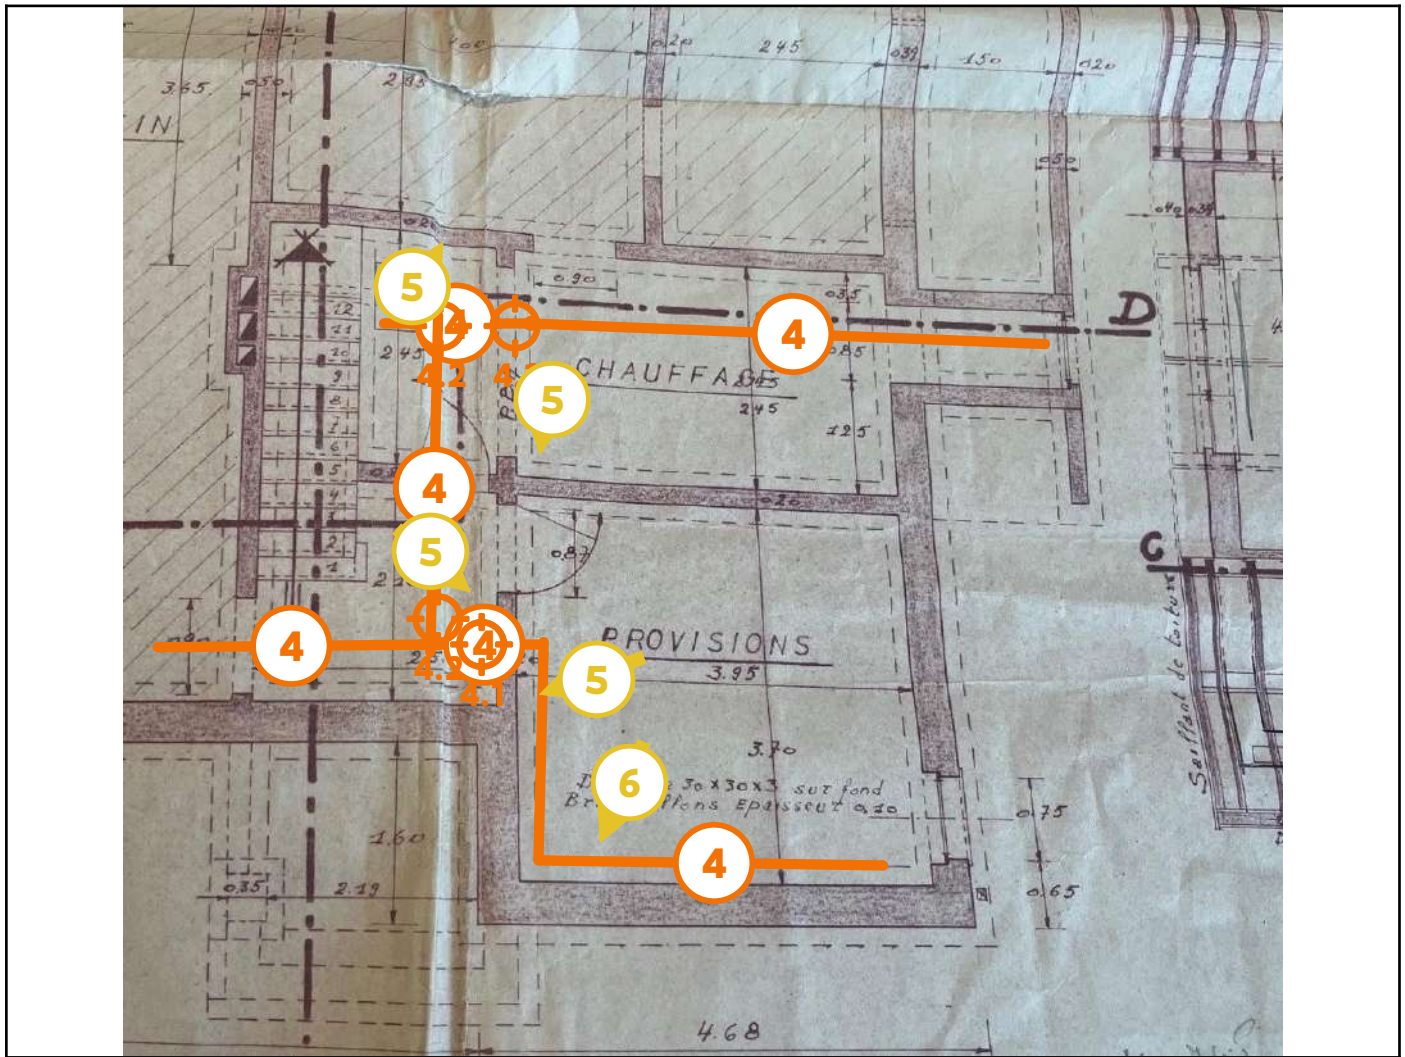
Plan 1.8: kelder

Beschrijving	Type	Actie
4. leidingisolatie rechte stukken en bochten	Asbestmateriaal	Verwijderen
4.1 Code: 3	Mengmonster	-
4.2 Code: 4	Mengmonster	-
5. Bakeliet toep.(schakelaars-stopcontacten-verdeeldozen-radiatorknoppen	Asbestmateriaal	Zorgvuldig beheren
6. Bakeliet tellerkast	Asbestmateriaal	Zorgvuldig beheren

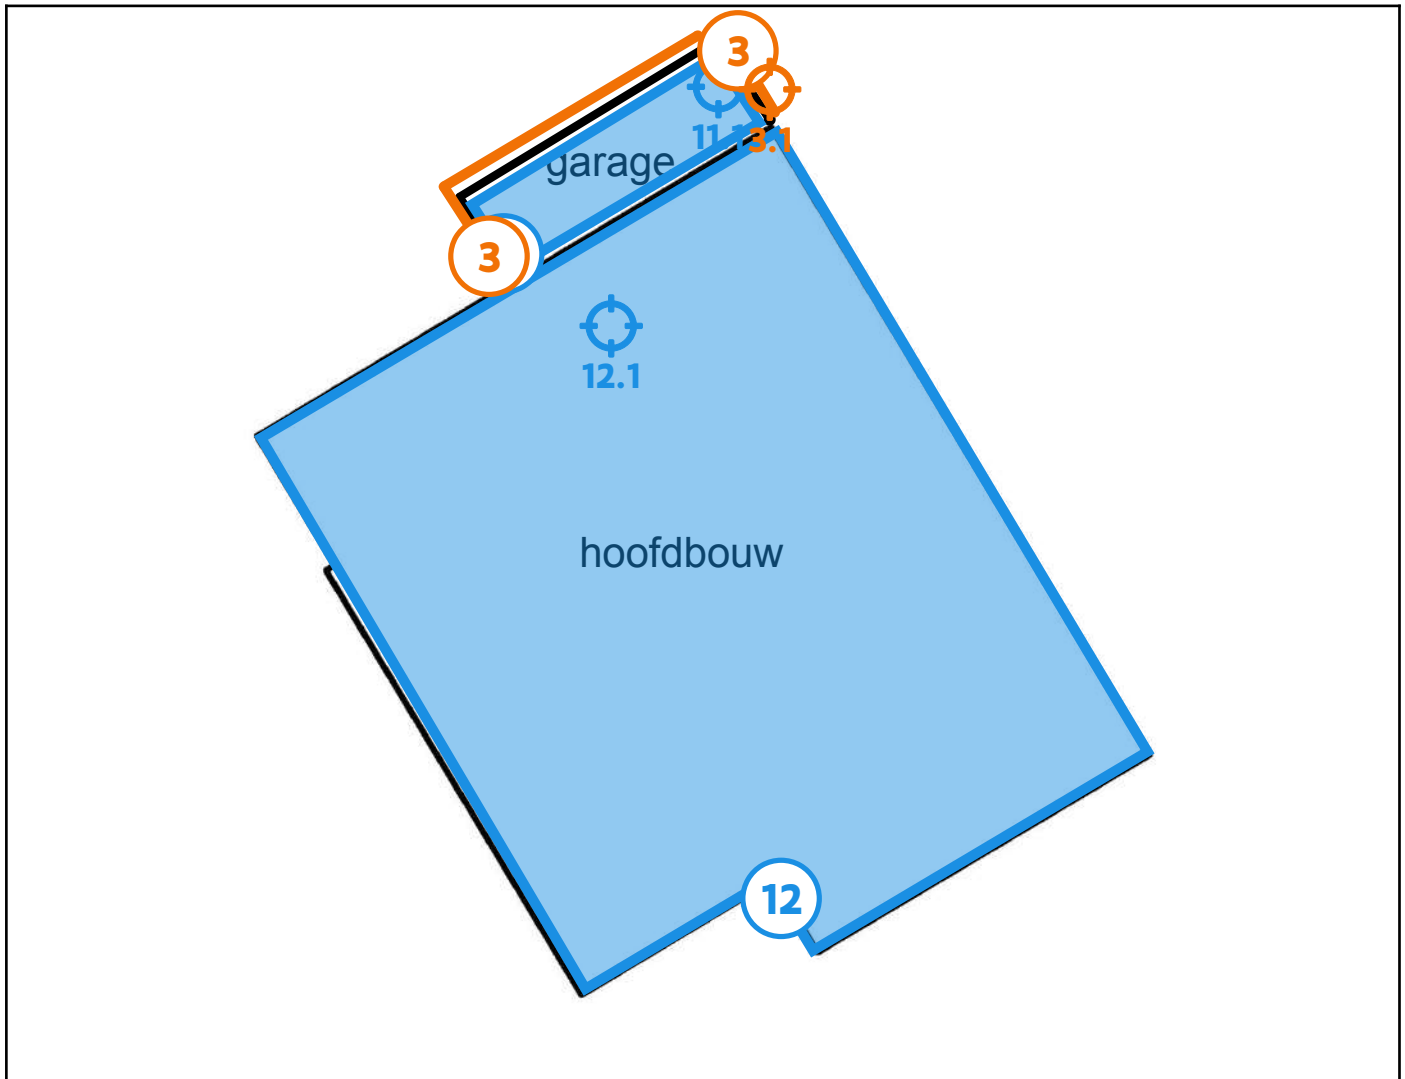
Plan 1.10: Hoofdgebouw plan

Beschrijving	Type	Actie
3. deksteen dak garage	Asbestmateriaal	Verwijderen
3.1 Code: 13	Puntmonster	-
11. roofing dak garage	Geen asbest	-
11.1 Code: 12	Puntmonster	-
12. onderdak	Geen asbest	-
12.1 Code: 6	Puntmonster	-

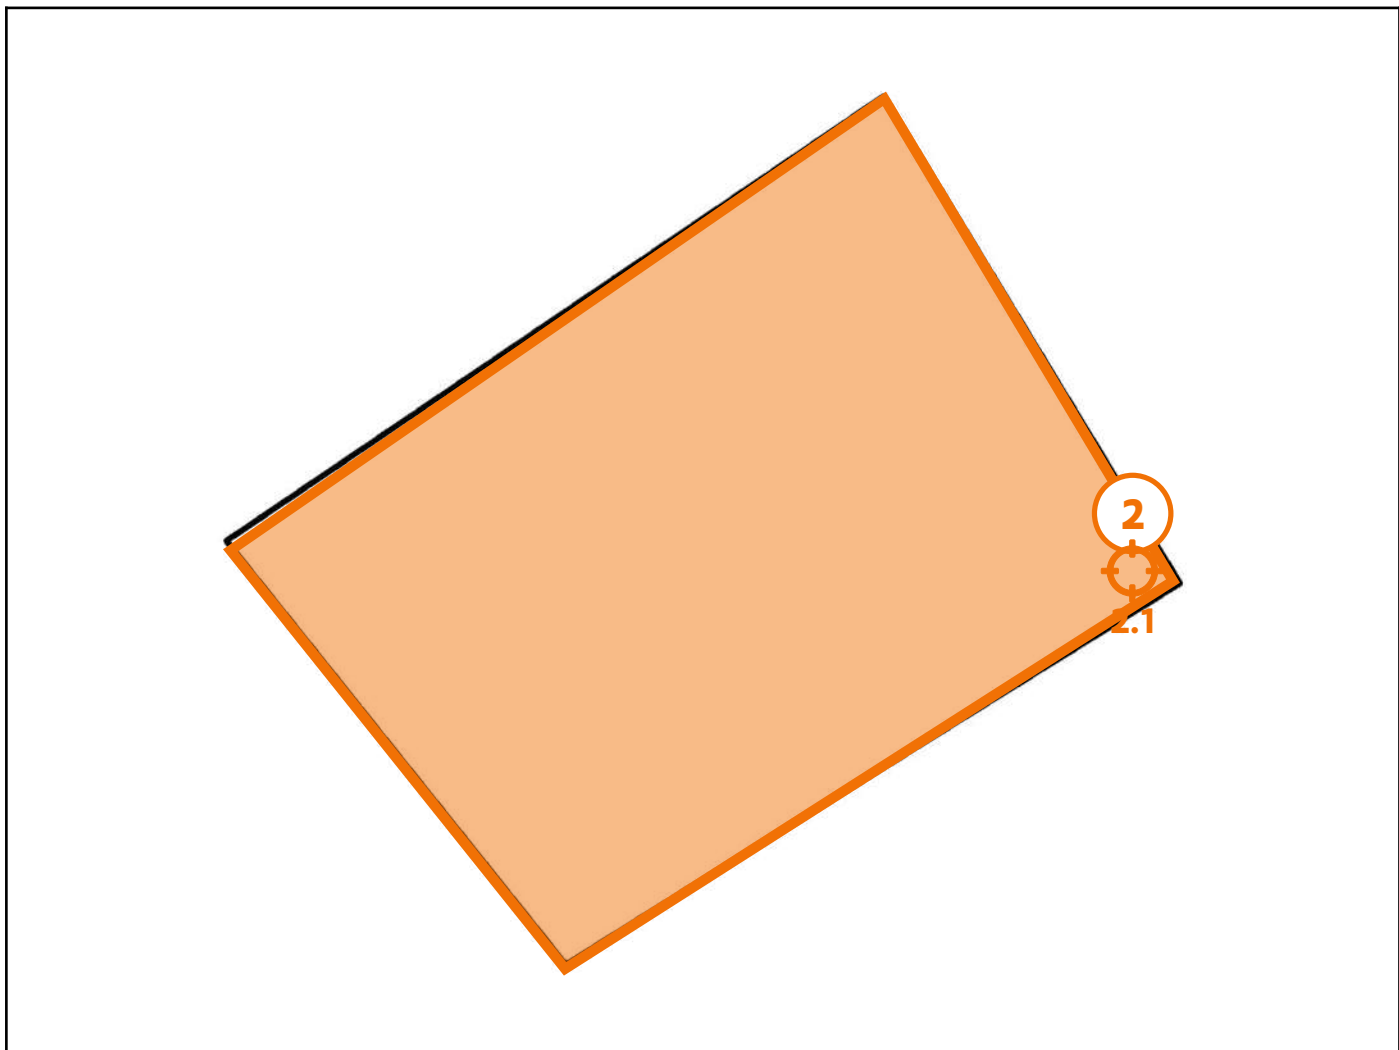
Plan 3.1: kippenhok

Beschrijving	Type	Actie
2. golfplaat kippenhok	Asbestmateriaal	Verwijderen
2.1 Code: 11	Puntmonster	-

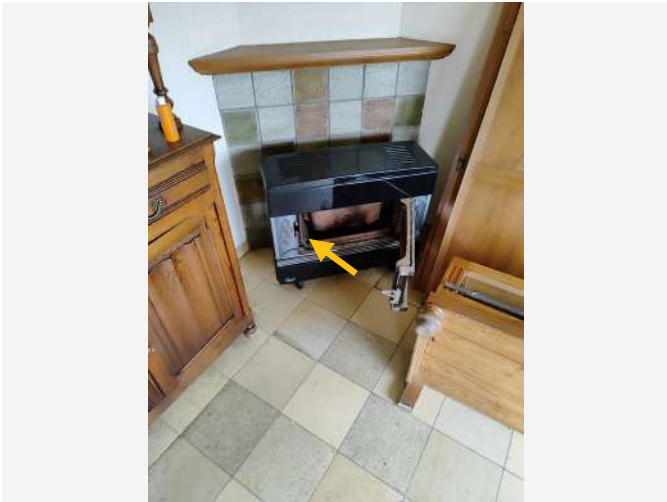
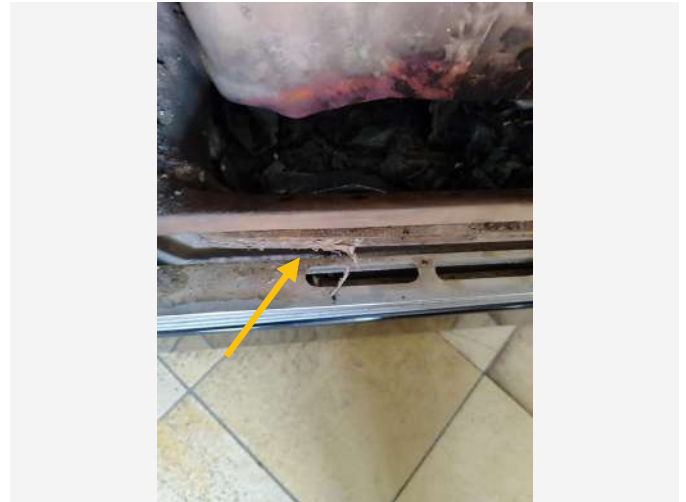
Activiteiten in een normaal gebruik die aanleiding kunnen geven tot blootstellingsrisico's :Enkel risico bij onderhoud van het toestel

Eindbeoordeling materiaalrisico	Hoog materiaalrisico en/of hoge kans op vezelvrijgave
---------------------------------	---

Gebondenheid	Categorie 3: niet-hechtgebonden met weinig of geen matrix
Asbestsoort (vezeltype)	Alleen chrysotiel
Asbestconcentratie	Hoog ($\geq 50\%$)
Afschermingsgraad van het gehele materiaal	Geheel of deels (ook) vrij aan binnenluchtstromen
Toestand van het materiaal	Licht beschadigd, licht verweerd. Intact calciumsilicaatmateriaal of categorie III 'gebondenheid'

#	Type	Referentie	Resultaat
1.1	Puntmonster	8	Chrysotiel

Beschrijving	kachelkoord
Omgeving	Binnen
Primaire drager	Ruimteverwarming
Asbestmateriaal	Koord, lint, band, strip
Bindmiddel van asbestmateriaal	Weinig of geen bindmiddel (textiel, bevloeking, ...)
Gebondenheid op basis van bindmiddel	Niet-hechtgebonden
Hoeveelheid (lengte - omtrek - aantal)	<ul style="list-style-type: none">• 1,20 m - 1,00 cm - 1 stuk
Totale oppervlakte	0,012 m ²
Eenvoudig bereikbaar	Ja
Bevestigingswijze	<ul style="list-style-type: none">• Geklemd
Identificatiemethode	Vaststelling met monstername
Destructieve handeling voor identificatie	Nee
Opmerking	De vermelde oppervlaktes, diktes, gewichten en volumes betreffen een beredeneerde schatting. Er worden geen rechten verleend aan deze oppervlaktes/diktes/volumes.

- Verwijder dit asbestmateriaal zo snel mogelijk. Volg de toestand goed op.

- Eenvoudige handelingen: mag via doe-het-zelf of door werknemer(s) met opleidingsattest eenvoudige handelingen
EH via doe-het zelf : Bij het verwijderen van asbestkoord komt relatief veel stof vrij , deze goed vochtig maken door verneveling ,

Standaard dragen van de nodige wegwerp beschermingsmiddelen FFP 3 masker , handschoenen en tyvec CAT III type 5-6

Verpak de koord in dubbel plasticzak (kan niet aangeboden worden op een containerpark , dit is losgebonden) , biedt het afval aan bij een erkend verwerkingsbedrijf

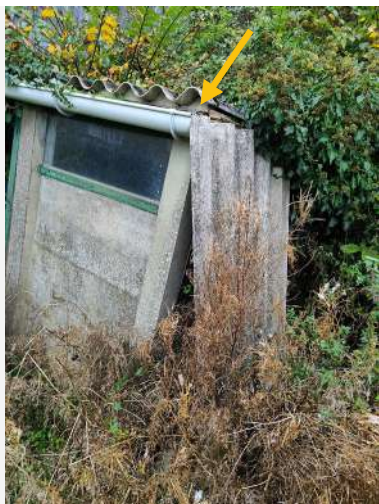
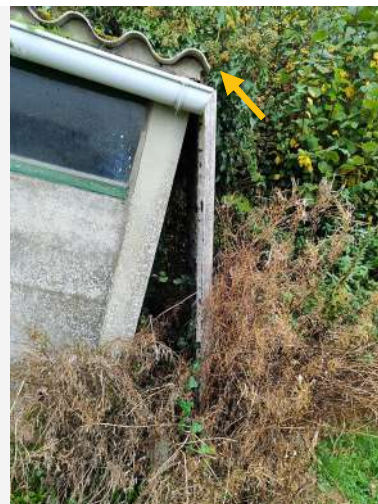
Eindbeoordeling materiaalrisico	Verhoogd materiaalrisico en/of verhoogde kans op vezelvrijgave
Opmerking	mosgroei

Gebondenheid	Categorie 1: hechtgebonden in oorsprong
Asbestsoort (vezeltype)	Alleen chrysotiel
Asbestconcentratie	Laag (< 50%)
Afschermingsgraad van het gehele materiaal	Geheel of deels (ook) vrij aan de binnenlucht
Toestand van het materiaal	Matig beschadigd, matig verweerd

#	Type	Referentie	Resultaat
2.1	Puntmonster	11	Chrysotiel

Beschrijving	golfplaat kippenhok
Omgeving	Grenst aan binnen- en buitenlucht
Primaire drager	Schuin dak
Asbestmateriaal	Dak- en gevelbekleding - Golfplaat
Bindmiddel van asbestmateriaal	Cement
Gebondenheid op basis van bindmiddel	Hecht
Hoeveelheid (oppervlakte - aantal)	<ul style="list-style-type: none">• 4,00 m² - 1 stuk
Totale oppervlakte	4,00 m ²
Eenvoudig bereikbaar	Ja
Bevestigingswijze	<ul style="list-style-type: none">• Geschroefd
Identificatiemethode	Vaststelling met monstername
Destructieve handeling voor identificatie	Nee
Opmerking	De vermelde oppervlaktes, diktes, gewichten en volumes betreffen een beredeneerde schatting. Er worden geen rechten verleend aan deze oppervlaktes/diktes/volumes.

- Verwijder dit asbestmateriaal zo snel mogelijk. Volg de toestand goed op.
- Hemelwater dat afspoelt van asbestcement daken of gevels kan asbestdeeltjes bevatten. Gebruik het enkel voor gesloten circuits (bv. spoelen toiletten). Reinig na het vervangen van het dak of de gevel de dakgoten en regenwaterput of -ton om asbesthoudend sediment of slib te verwijderen

- Eenvoudige handelingen: mag via doe-het-zelf of door werknemer(s) met opleidingsattest eenvoudige handelingen
EH via doe-het zelf

Indien mogelijk de ondervloer afdekken , golfplaten voorzichtig verwijderen, extra fixeren, niet breken , niet gooien, onmiddellijk verpakken of voorzichtig in container met asbest bag plaatsen. Voldoende benevelen/bevochtigen tijdens de duur van de werken. Indien golfplaten in slechte staat zijn en kans bestaat op breken : Eenvoudige handeling opgeleid personeel , alle werknemer(s) moeten wel beschikken over een opleidingsattest eenvoudige handelingen 8u

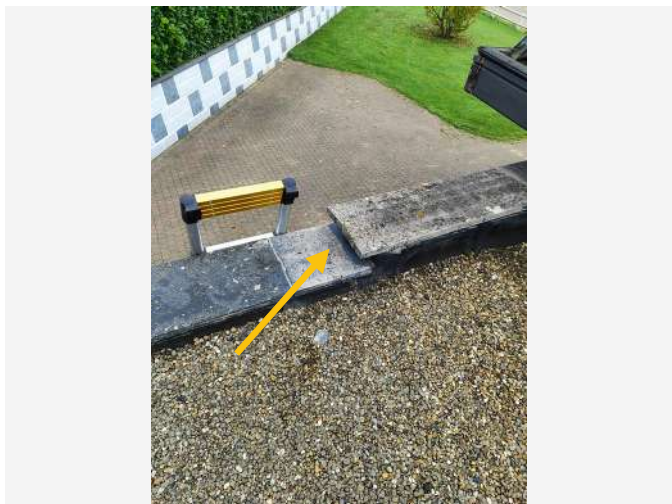
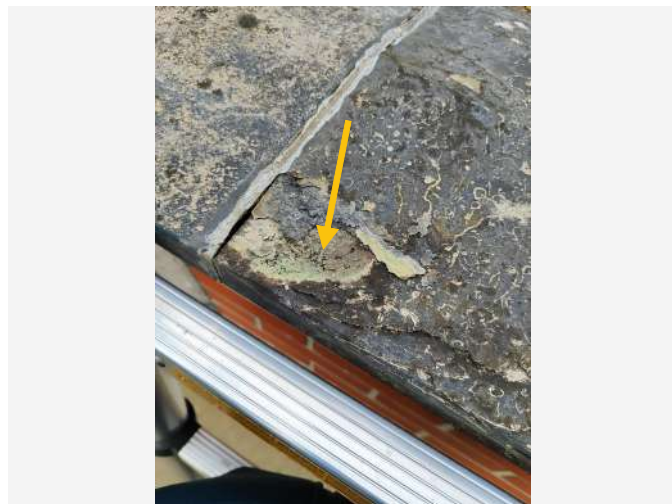
Afschuren van de toepassing zal de blootstellingrisico's verhogen

Eindbeoordeling materiaalrisico	Verhoogd materiaalrisico en/of verhoogde kans op vezelvrijgave
---------------------------------	--

Gebondenheid	Categorie 1: hechtgebonden in oorsprong
Asbestsoort (vezeltype)	Alleen chrysotiel
Asbestconcentratie	Laag (< 50%)
Afschermingsgraad van het gehele materiaal	Geheel of deels vrij aan de buitenlucht
Toestand van het materiaal	Matig beschadigd, matig verweerd

#	Type	Referentie	Resultaat
3.1	Puntmonster	13	Chrysotiel

Beschrijving	deksteen dak garage
Omgeving	Buiten
Primaire drager	Plat dak
Asbestmateriaal	Deksteen, muurkap - Vol
Bindmiddel van asbestmateriaal	Cement
Gebondenheid op basis van bindmiddel	Hecht
Hoeveelheid (oppervlakte - dikte - aantal)	<ul style="list-style-type: none">• 4,00 m² - 2,98 cm - 1 stuk
Totaal volume	0,119 m ³
Eenvoudig bereikbaar	Ja
Bevestigingswijze	<ul style="list-style-type: none">• Verlijmd, ingegoten, versmeerd
Identificatiemethode	Vaststelling met monstername
Destructieve handeling voor identificatie	Nee
Opmerking	De vermelde oppervlaktes, diktes, gewichten en volumes betreffen een beredeneerde schatting. Er worden geen rechten verleend aan deze oppervlaktes/diktes/volumes.

- Zorg voor een veilig beheer. Vermijd het beschadigen van het asbestmateriaal. Controleer de toestand jaarlijks op wijzigingen.
- Verwijder dit asbestmateriaal zo snel mogelijk. Volg de toestand goed op.

- Eenvoudige handelingen: mag via doe-het-zelf of door werknemer(s) met opleidingsattest eenvoudige handelingen
EH via doe-het zelf : De dekstenen kunnen voorzichtig losgebeiteld worden , extra bevochtigen om stof te voorkomen
Standaard dragen van de nodige wegwerp beschermingsmiddelen FFP 3 masker , handschoenen en tyvec CAT III type 5-6
Verpakken in plastic folie en afvoeren naar het containerpark als hechtgebonden asbestafval.
Zie ook link Zie <https://ovam.vlaanderen.be/wie-mag-wat-verwijderen>

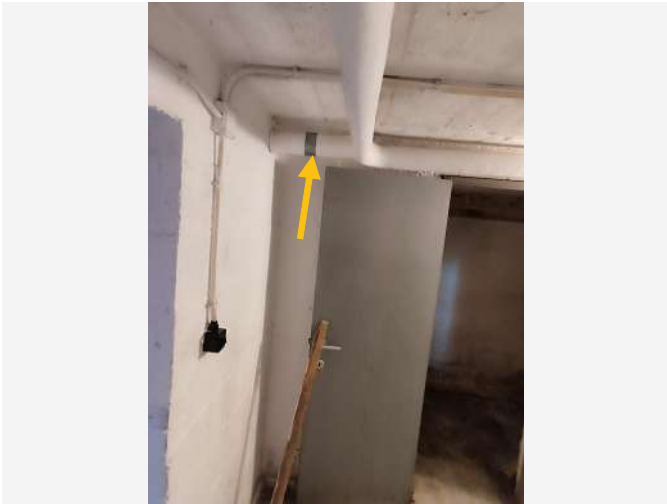
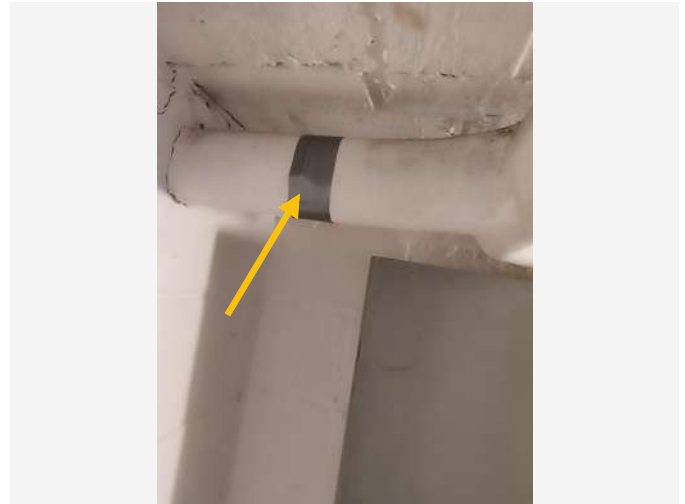
Eindbeoordeling materiaalrisico	Verhoogd materiaalrisico en/of verhoogde kans op vezelvrijgave
---------------------------------	--

Gebondenheid	Categorie 2: niet-hechtgebonden met matrix
Asbestsoort (vezeltype)	Amfibool aanwezig, uitgezonderd crocidoliet
Asbestconcentratie	Hoog ($\geq 50\%$)
Afschermingsgraad van het gehele materiaal	Geheel of deels (ook) vrij aan de binnenlucht
Toestand van het materiaal	Licht beschadigd, licht verweerd. Intact calciumsilicaatmateriaal of categorie III 'gebondenheid'

#	Type	Referentie	Resultaat
4.1	Mengmonster	3	Amosiet
4.2	Mengmonster	4	Amosiet

Beschrijving	leidingisolatie rechte stukken en bochten
Omgeving	Binnen
Primaire drager	HVAC infrastructuur en uitrusting
Asbestmateriaal	In-situ afwerkingslagen - Thermische isolatie
Bindmiddel van asbestmateriaal	Gips - kalk
Gebondenheid op basis van bindmiddel	Niet-hechtgebonden
Hoeveelheid (lengte - omtrek - dikte - aantal)	<ul style="list-style-type: none"> • 18,00 m - 30,00 cm - 2,98 cm - 1 stuk
Totaal volume	0,161 m ³
Eenvoudig bereikbaar	Ja
Bevestigingswijze	<ul style="list-style-type: none"> • Verlijmd, ingegoten, versmeerd
Identificatiemethode	Vaststelling met monstername
Destructieve handeling voor identificatie	Nee
Opmerking	<p>Er werden mengmonsters genomen volgens de richtlijnen van het inspectieprotocol.</p> <p>Er kunnen bijkomende stalen genomen worden om bepaalde zones uit te sluiten</p> <p>De vermelde lengtes, omtrekken en diktes betreffen een bereedeneerde schatting. Er worden geen rechten verleend aan deze lengtes, omtrekken en diktes . De dikte is een schatting die voorkomt uit de monsterplaatsen en is daarom niet altijd representatief.</p>

- Zorg voor een veilig beheer. Vermijd het beschadigen van het asbestmateriaal. Controleer de toestand jaarlijks op wijzigingen.
- Scherm in afwachting van verwijdering het asbestmateriaal af van luchtstromingen en verstoring: bijvoorbeeld door het te verpakken, te fixeren, af te dekken, signalisatie - afbakening aan te brengen, ...
- Verwijder dit asbestmateriaal zo snel mogelijk. Volg de toestand goed op.

- Hermetische zone (erkend asbestverwijderaar)
HZ Erkend asbestverwijderaar : Gipsisolatie wordt losgesneden van dragermateriaal (leiding), asbesthoudend gips zal gemakkelijk verbrokkelen en is losgebonden. Om geen asbestvezels te verspreiden naar de omgeving, dient dit in hermetische zone verwijderd te worden.

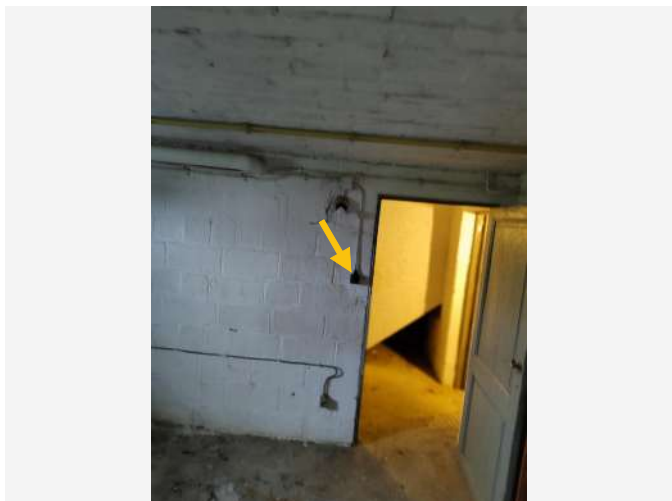
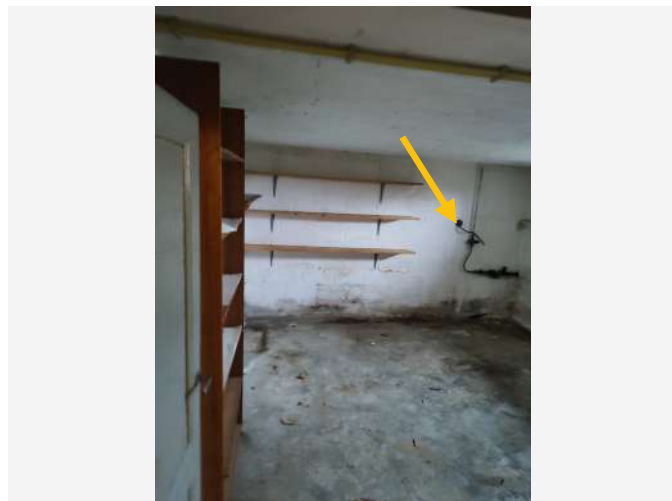
Eindbeoordeling materiaalrisico	Laag materiaalrisico en/of verlaagde kans op vezelvrijgave
---------------------------------	--

Gebondenheid	Categorie 1: hechtgebonden in oorsprong
Asbestsoort (vezeltype)	Crocidoliet aanwezig
Asbestconcentratie	Laag (< 50%)
Afschermingsgraad van het gehele materiaal	Geheel of deels (ook) vrij aan de binnenlucht
Toestand van het materiaal	Onbeschadigd, niet verweerd

Beschrijving	Bakeliet toep.(schakelaars-stopcontacten-verdeeldozen-radiatorknoppen
Omgeving	Binnen
Primaire drager	Communicatie en elektrische infrastructuur en uitrusting
Asbestmateriaal	Plaat, paneel, tablet - Type Bakeliet
Bindmiddel van asbestmateriaal	Kunststof of -hars
Gebondenheid op basis van bindmiddel	Hecht
Hoeveelheid (oppervlakte - dikte - aantal)	<ul style="list-style-type: none"> • 0,15 m² - 0,50 cm - 1 stuk
Totaal volume	< 0,001 m ³
Eenvoudig bereikbaar	Ja
Bevestigingswijze	<ul style="list-style-type: none"> • Geschroefd
Identificatiemethode	Vaststelling zonder monsternamen
Destructieve handeling voor identificatie	Nee
Opmerking	<p>de toepassingen zijn aanwezig op verschillende plaatsen in de woning</p> <p>Het is moeilijk te bepalen of de bakeliettoepassingen in de woning ook effectief asbesthoudend zijn (het kan ook gaan om de asbestvrije variant).De vermelde oppervlaktes, diktes, gewichten en volumes betreffen een beredeneerde schatting. Er worden geen rechten verleend aan deze oppervlaktes/diktes/volumes.</p> <p>Er werd geen monster genomen omw beschadiging aan een elektrisch gerelateerde toepassing, extra controle bij verwijdering van het verdacht materiaal.</p>

- Zorg voor een veilig beheer. Vermijd het beschadigen van het asbestmateriaal. Controleer de toestand jaarlijks op wijzigingen.

- Eenvoudige handelingen: mag via doe-het-zelf of door werknemer(s) met opleidingsattest eenvoudige handelingen
Schakelaars, stopcontacten en andere gelijkaardige toepassingen kunnen eenvoudig losgeschroefd worden --> EH doe-het-zelf.

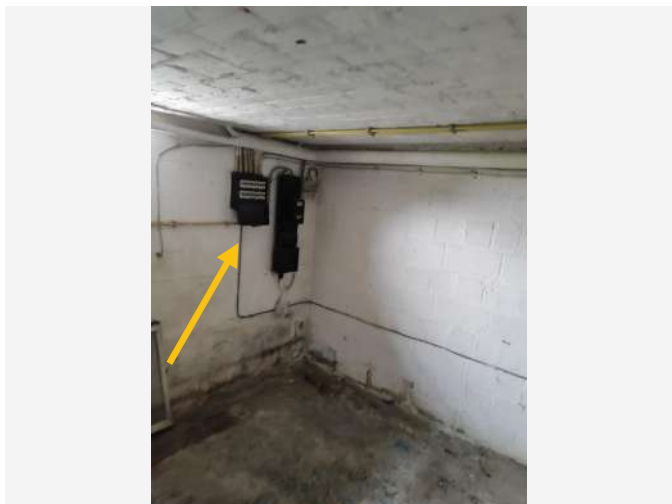
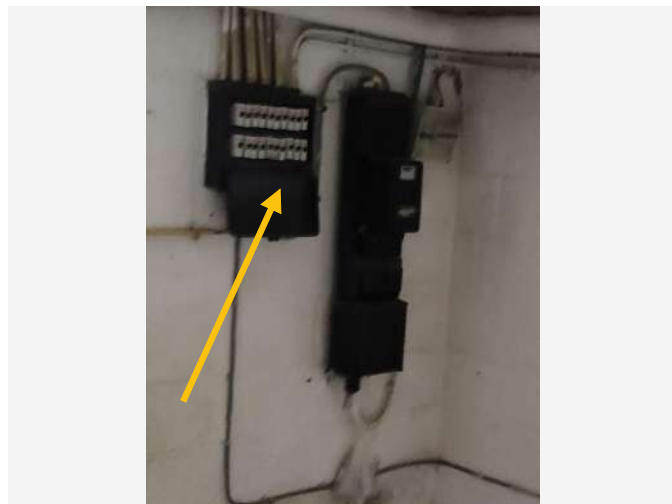
Beschrijving	Bakeliet tellerkast
Omgeving	Binnen
Primaire drager	Communicatie en elektrische infrastructuur en uitrusting
Asbestmateriaal	Plaat, paneel, tablet - Type Bakeliet
Bindmiddel van asbestmateriaal	Kunststof of -hars
Gebondenheid op basis van bindmiddel	Hecht
Hoeveelheid (oppervlakte - dikte - aantal)	<ul style="list-style-type: none">• 0,30 m² - 0,50 cm - 1 stuk
Totaal volume	0,002 m ³
Eenvoudig bereikbaar	Ja
Bevestigingswijze	<ul style="list-style-type: none">• Geschroefd
Identificatiemethode	Vaststelling zonder monstername
Destructieve handeling voor identificatie	Nee
Opmerking	<p>Het is moeilijk te bepalen of de bakeliettoepassingen in de woning ook effectief asbesthoudend zijn (het kan ook gaan om de asbestvrije variant).</p> <p>Er werd geen monster genomen ovw beschadiging aan een elektrisch gerelateerde toepassing, extra controle bij verwijdering van het verdacht materiaal.De vermelde oppervlaktes, diktes, gewichten en volumes betreffen een beredeneerde schatting. Er worden geen rechten verleend aan deze oppervlaktes/diktes/volumes.</p>

- Zorg voor een veilig beheer. Vermijd het beschadigen van het asbestmateriaal. Controleer de toestand jaarlijks op wijzigingen.

- Eenvoudige handelingen: mag via doe-het-zelf of door werknemer(s) met opleidingsattest eenvoudige handelingen
De toepassing dient verwijderd te worden door de netbeheerder, vermoedelijk word dit uitgevoerd wanneer de oude meterkast vervangen word door een digitale meter.
