# Asbestinventarisatetest

Bellebargie 31, 9950 Lievegem

Attestnummer : 20241108-000227.000

**Niet-asbestveilig**

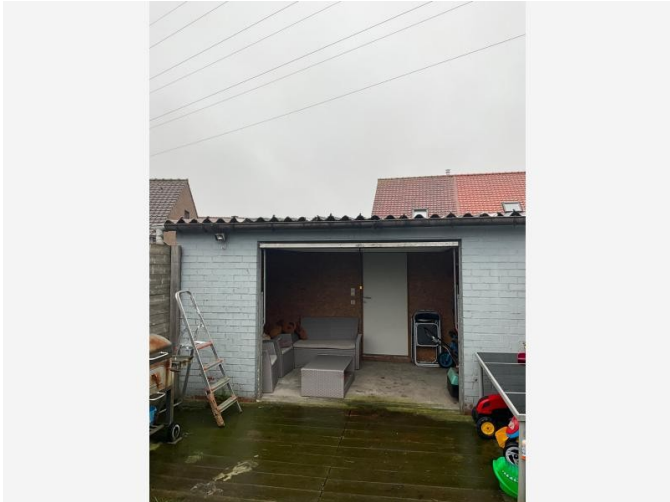
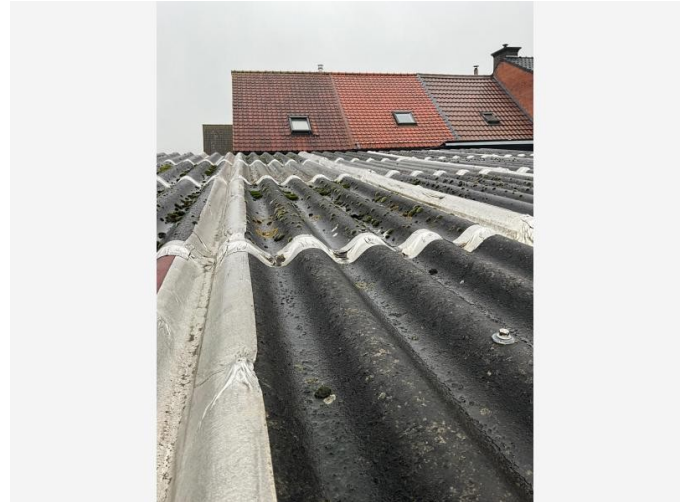
# Fiche 1: Golfplaat (vrij aan binnenlucht, geen staalname)

Het asbestmateriaal valt onder de mijlpaal van 2034.

**Dringend verwijderen**

Eindbeoordeling materiaalrisico

Hoog materiaalrisico en/of hoge kans op vezelvrijgave

Gebondenheid	Categorie 1: hechtgebonden in oorsprong
Asbestsoort (vezeltype)	Crocidoliet aanwezig
Asbestconcentratie	Laag (< 50%)
Afschermingsgraad van het gehele materiaal	Geheel of deels (ook) vrij aan de binnenlucht
Toestand van het materiaal	Matig beschadigd, matig verweerd

Beschrijving	Golfplaat (vrij aan binnenlucht, geen staalname)
Omgeving	Grenst aan binnen- en buitenlucht
Primaire drager	Schuin dak
Asbestmateriaal	Dak- en gevelbekleding - Golfplaat
Bindmiddel van asbestmateriaal	Cement
Gebondenheid op basis van bindmiddel	Hecht
Hoeveelheid (oppervlakte - aantal)	<ul style="list-style-type: none"><li>• 10,00 m<sup>2</sup> - 1 stuk</li></ul>
Totale oppervlakte	10,00 m <sup>2</sup>
Eenvoudig bereikbaar	Ja
Bevestigingswijze	<ul style="list-style-type: none"><li>• Geklemd</li><li>• Geschroefd</li></ul>
Identificatiemethode	Vaststelling zonder monsternamen
Destructieve handeling voor identificatie	Nee
Opmerking	De golfplaten zijn visueel en volgens expertise als asbestverdacht beschouwd. De vermelde oppervlaktes, diktes en volumes betreffen een beredeneerde schatting. Er worden geen rechten verleend aan deze oppervlaktes/diktes/volumes.

- Zorg voor een veilig beheer. Vermijd het beschadigen van het asbestmateriaal. Controleer de toestand jaarlijks op wijzigingen.
- Hemelwater dat afspoelt van asbestcement daken of gevels kan asbestdeeltjes bevatten. Gebruik het enkel voor gesloten circuits (bv. spoelen toiletten). Reinig na het vervangen van het dak of de gevel de dakgoten en regenwaterput of -ton om asbesthoudend sediment of slib te verwijderen

- Eenvoudige handelingen: mag via doe-het-zelf of door werknemer(s) met opleidingsattest eenvoudige handelingen  
EH via doe-het-zelf Dragen van de nodige beschermingsmiddelen (mondmasker ffp3, handschoenen, tyvec). Indien mogelijk de ondervloer afdekken, golfplaten voorzichtig verwijderen, extra fixeren, niet breken, niet gooien, onmiddellijk verpakken of voorzichtig in container met asbest bag plaatsen. Indien golfplaten in slechte staat zijn en kans bestaat op breken: Eenvoudige handeling opgeleid personeel, alle werknemer(s) moeten wel beschikken over een opleidingsattest eenvoudige handelingen 8u

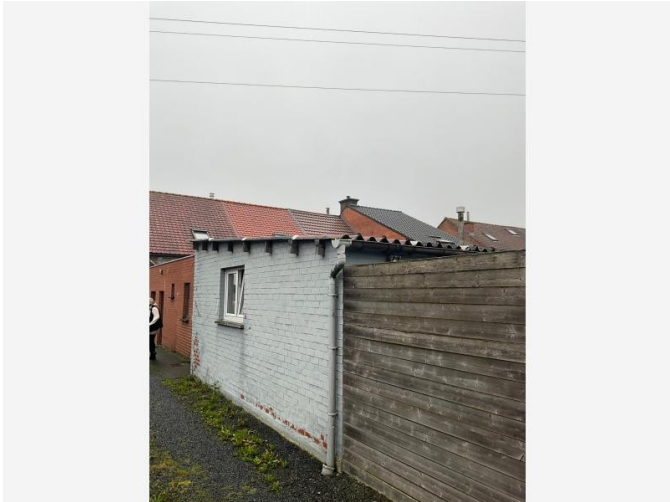
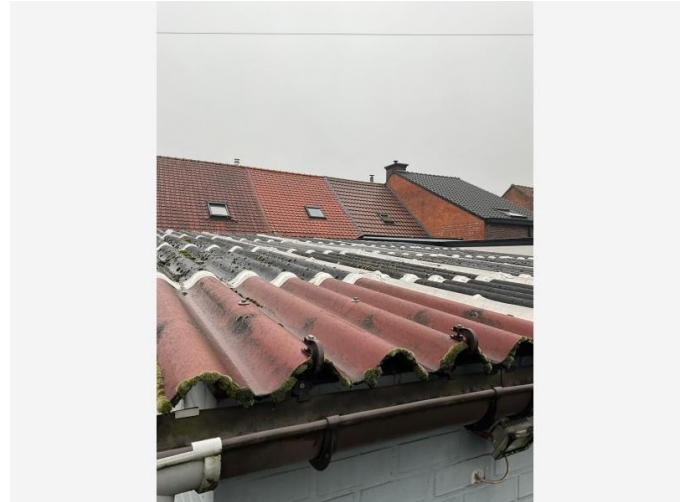
## Fiche 2: Golfplaat (niet vrij aan binnenlucht, zonder staalname)

Het asbestmateriaal valt onder de mijlpaal van 2034.

Verwijderen

Eindbeoordeling materiaalrisico

Verhoogd materiaalrisico en/of verhoogde kans op vezelvrijgave

Gebondenheid	Categorie 1: hechtgebonden in oorsprong
Asbestsoort (vezeltype)	Crocidoliet aanwezig
Asbestconcentratie	Laag (< 50%)
Afschermingsgraad van het gehele materiaal	Geheel of deels vrij aan de buitenlucht
Toestand van het materiaal	Matig beschadigd, matig verweerd

Beschrijving	Golfplaat (niet vrij aan binnenlucht, zonder staalname)
Omgeving	Buiten
Primaire drager	Schuin dak
Asbestmateriaal	Dak- en gevelbekleding - Golfplaat
Bindmiddel van asbestmateriaal	Cement
Gebondenheid op basis van bindmiddel	Hecht
Hoeveelheid (oppervlakte - aantal)	<ul style="list-style-type: none"><li>• 20,00 m<sup>2</sup> - 1 stuk</li></ul>
Totale oppervlakte	20,00 m <sup>2</sup>
Eenvoudig bereikbaar	Ja
Bevestigingswijze	<ul style="list-style-type: none"><li>• Geklemd</li><li>• Geschroefd</li></ul>
Identificatiemethode	Vaststelling zonder monstername
Destructieve handeling voor identificatie	Nee
Opmerking	De golfplaten zijn visueel en volgens expertise als asbestverdacht beschouwd. De vermelde oppervlaktes, diktes en volumes betreffen een beredeneerde schatting. Er worden geen rechten verleend aan deze oppervlaktes/diktes/volumes.

- Zorg voor een veilig beheer. Vermijd het beschadigen van het asbestmateriaal. Controleer de toestand jaarlijks op wijzigingen.
- Hemelwater dat afspoelt van asbestcement daken of gevels kan asbestdeeltjes bevatten. Gebruik het enkel voor gesloten circuits (bv. spoelen toiletten). Reinig na het vervangen van het dak of de gevel de dakgoten en regenwaterput of -ton om asbesthoudend sediment of slib te verwijderen

- Eenvoudige handelingen: mag via doe-het-zelf of door werknemer(s) met opleidingsattest eenvoudige handelingen  
EH via doe-het-zelf Dragen van de nodige beschermingsmiddelen (mondmasker ffp3, handschoenen, tyvec). Indien mogelijk de ondervloer afdekken , golfplaten voorzichtig verwijderen, extra fixeren, niet breken , niet gooien, onmiddellijk verpakken of voorzichtig in container met asbest bag plaatsen. Indien golfplaten in slechte staat zijn en kans bestaat op breken : Eenvoudige handeling opgeleid personeel , alle werknemer(s) moeten wel beschikken over een opleidingsattest eenvoudige handelingen 8u

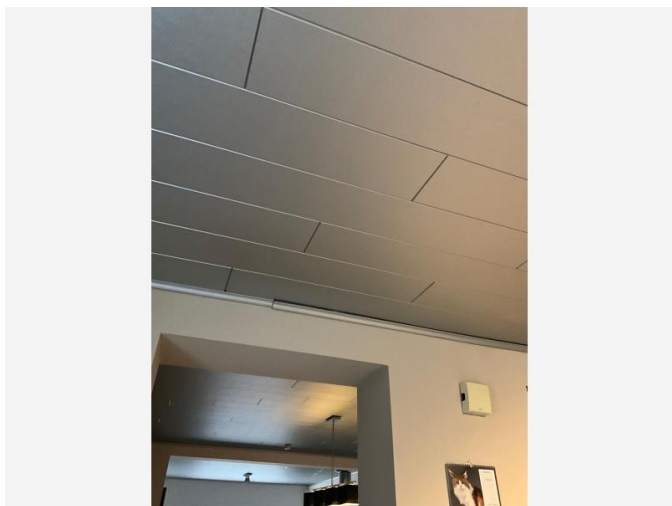
Alle plafonds in de woning bestaan uit hetzij gipskarton, pvc of houten latten... mogelijks bevindt er zich nog oud pleisterwerk achter deze plafonds. Te controleren bij eventuele werken.

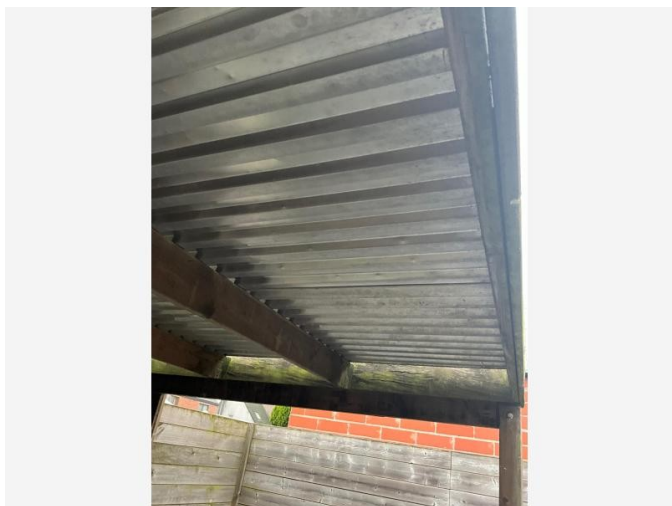
Het dak van de carport is vervaardigd uit metalen panelen (Steeldeck) en is bijgevolg niet asbest verdacht

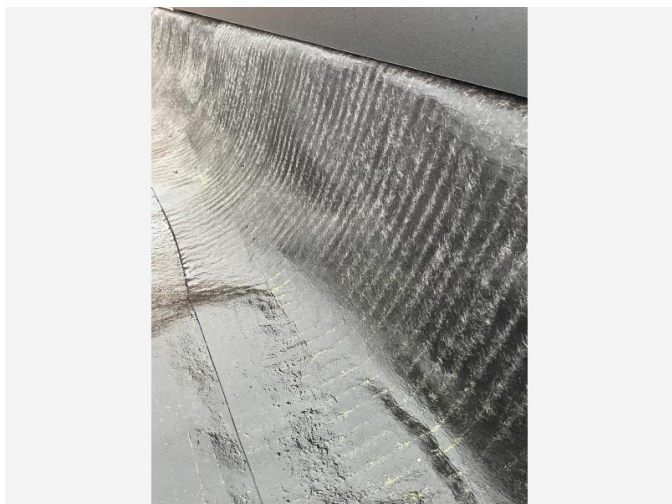
Het dak werd bekleed met een glasvezelpolyesterlaag, deze is niet asbest verdacht. Mogelijks kunnen er onderliggende lagen zijn die asbest verdacht zijn, na te gaan bij eventuele renovatiewerken.

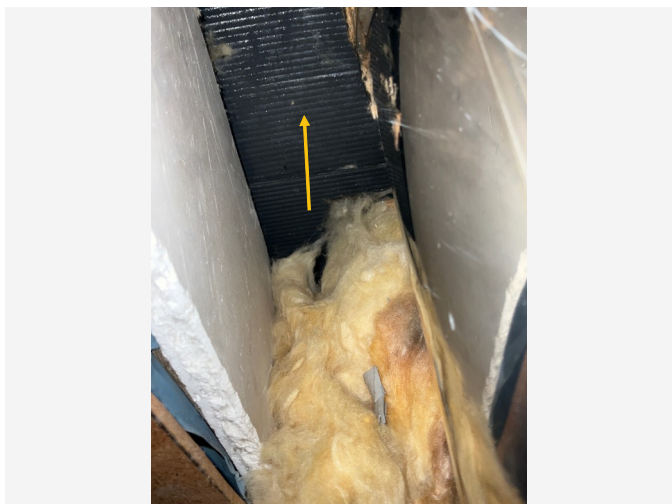
Het onderdak bestaat uit plastic panelen, bijgevolg niet asbest verdacht

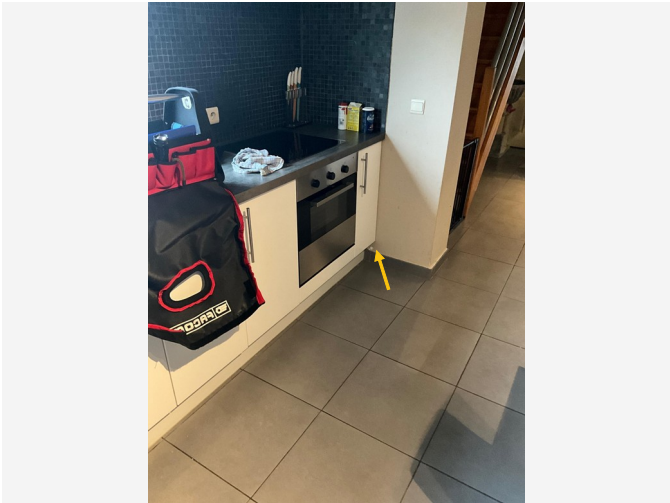
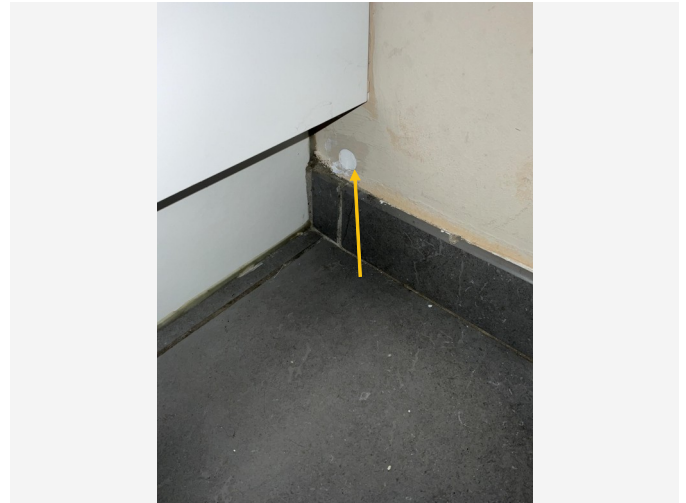
Geen asbest

#	Type	Referentie	Resultaat
7.1	Mengmonster	001	Geen asbest

Beschrijving	001 Pleister Wand (met enkele valse wanden)
Omgeving	Binnen
Primaire drager	Binnenwand
Bindmiddel van materiaal	Gips - kalk
Gebondenheid op basis van bindmiddel	Niet-hechtgebonden
Hoeveelheid (oppervlakte - dikte - aantal)	• 100,00 m <sup>2</sup> - 0,40 cm - 1 stuk
Totaal volume	0,40 m <sup>3</sup>
Identificatiemethode	Vaststelling met monstername
Destructieve handeling voor identificatie	Nee
Opmerking	<p>Volgens het inspectieprotocol is een monstername van het pleisterwerk verplicht om dit te identificeren als niet-asbesthoudend.</p> <p>Locatie staalnames: individuele ruimte: keuken/ natte ruimte: badkamer/ stookplaats: nvt. / traphal: inkomhal</p> <p>De vermelde oppervlaktes en volumes betreffen een beredeneerde schatting. Er worden geen rechten verleend aan deze oppervlaktes/volumes. De dikte is een schatting die voorkomt uit de monsterplaatsen en is daarom niet altijd representatief. Er bevinden zich enkele valse wanden. Het is niet duidelijk of er pleisterwerk aanwezig is achter deze valse wanden, het is aangewezen om bijkomend onderzoek uit te voeren bij werken.</p>
