Asbestinventarisatetest

Jef Coosemansstraat 16, 3080 Tervuren

Attestnummer : 20240405-000034.000

Uitgegeven op : 05.04.2024

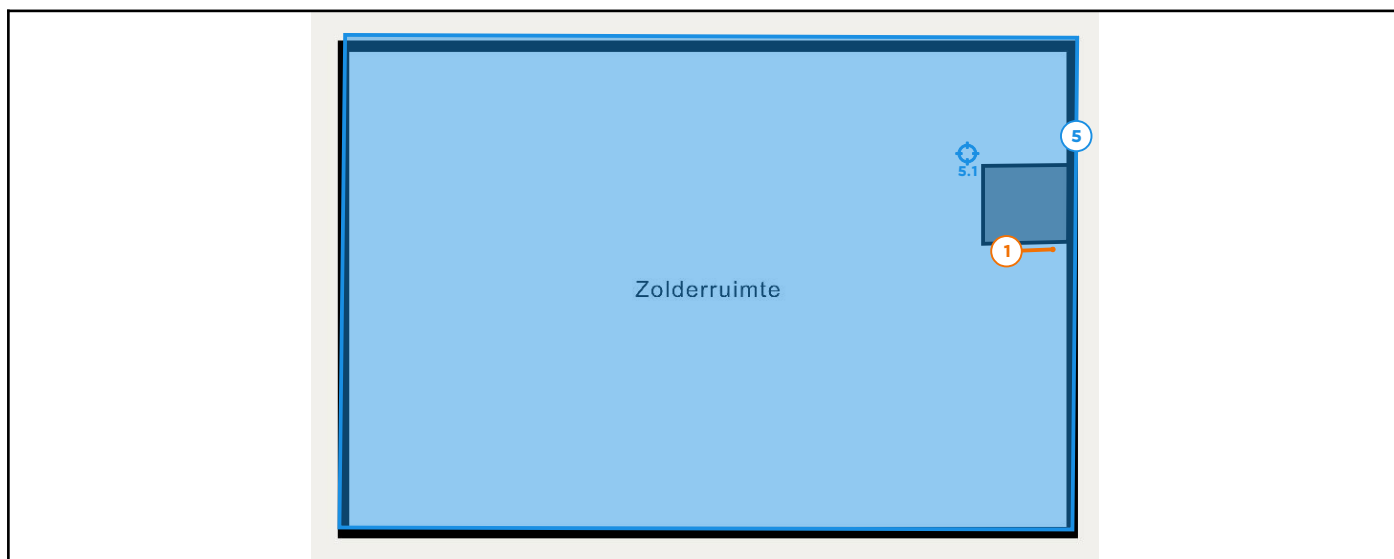
Plan 1.4: Hoofdgebouw - Woning plan V+3

Beschrijving	Type	Actie
1. Asbestverdacht inspectieluik - binnen	Asbestmateriaal	Verwijderen
5. Menuiserie onderdak	Geen asbest	-
5.1 Code: MM03	Puntmonster	-

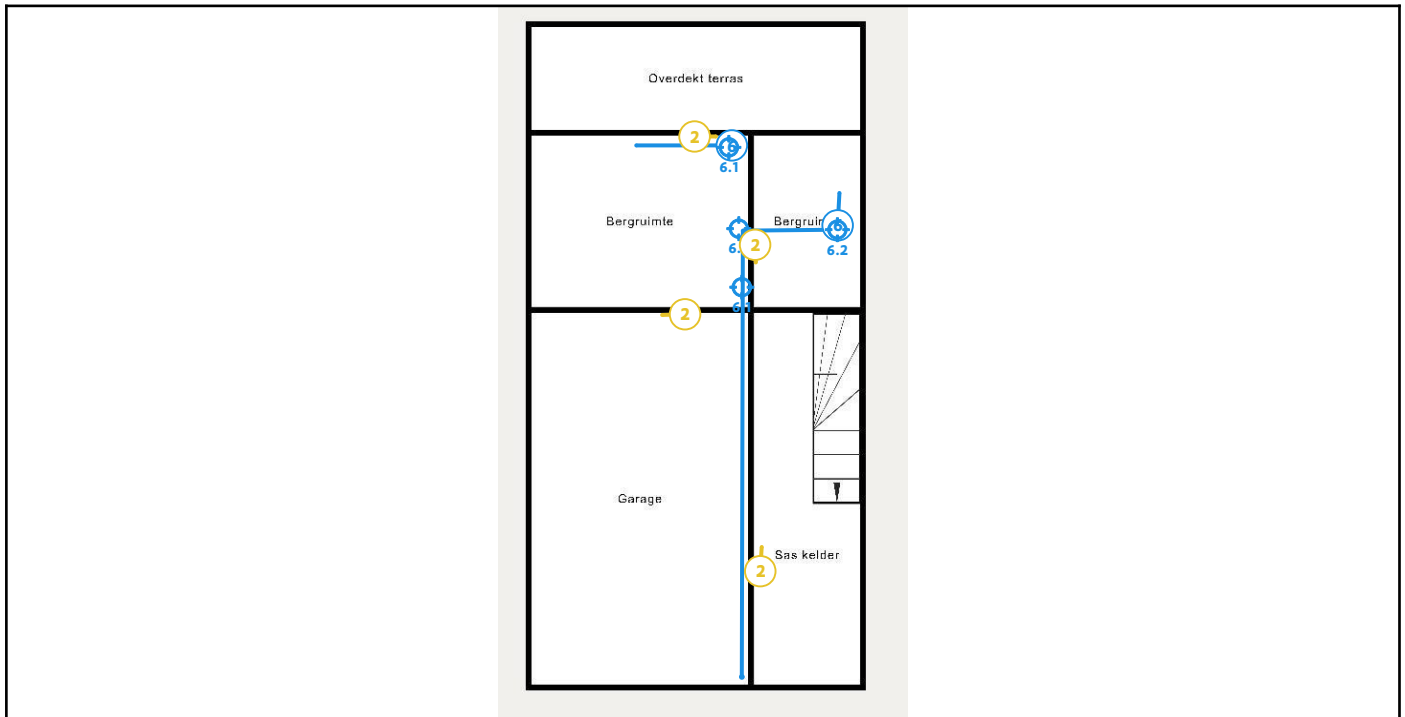
Plan 1.5: Hoofdgebouw - Woning plan V-1

Beschrijving	Type	Actie
2. Bakeliet toepassingen	Asbestmateriaal	Zorgvuldig beheren
6. Buisisolatie - Gips	Geen asbest	-
6.1 Code: MM04 - Rechte stukken	Mengmonster	-
6.2 Code: MM05 - Bochten	Mengmonster	-

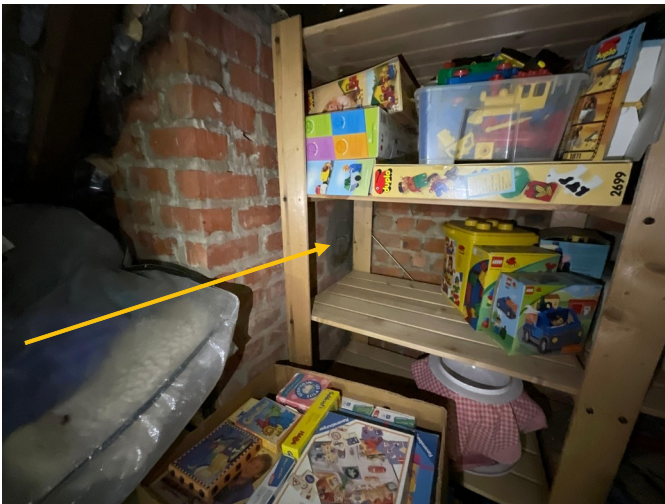
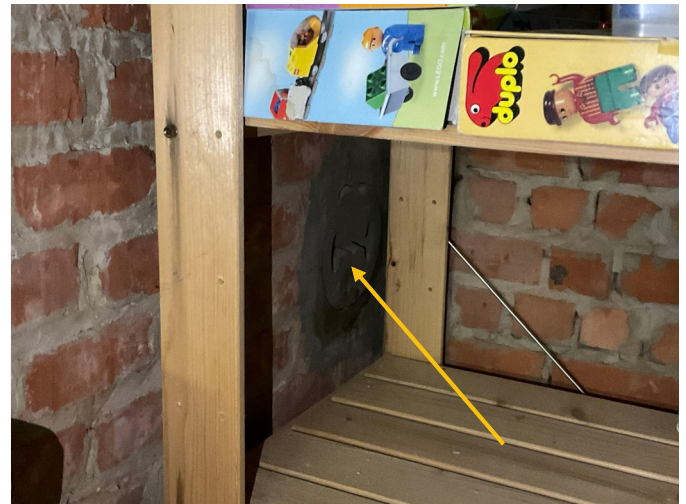
Conclusie

Actie

Het asbestmateriaal valt onder de mijlpaal van 2040.

Verwijderen

Eindbeoordeling materiaalrisico	Verhoogd materiaalrisico en/of verhoogde kans op vezelvrijgave
---------------------------------	--

Gebondenheid	Categorie 1: hechtgebonden in oorsprong
Asbestsoort (vezeltype)	Crocidoliet aanwezig
Asbestconcentratie	Laag (< 50%)
Afschermingsgraad van het gehele materiaal	Geheel of deels (ook) vrij aan de binnenlucht
Toestand van het materiaal	Licht beschadigd, licht verweerd. Intact materiaal type Pical – asbestboard of categorie III 'gebondenheid'

Beschrijving	Asbestverdacht inspectieluik - binnen
Omgeving	Binnen
Primaire drager	Binnenwand
Asbestmateriaal	Brandwerende afsluiting (prefab geheel) - Luik
Bindmiddel van asbestmateriaal	Cement
Gebondenheid op basis van bindmiddel	Hecht
Hoeveelheid (gewicht - aantal)	<ul style="list-style-type: none">• 1,00 kg - 1 stuk
Totaal gewicht	1,00 kg
Eenvoudig bereikbaar	Ja
Bevestigingswijze	<ul style="list-style-type: none">• Geklemd
Identificatiemethode	Vaststelling zonder monstername

- Verwijder dit asbestmateriaal zo snel mogelijk. Volg de toestand goed op.

- Eenvoudige handelingen: mag via doe-het-zelf of door werknemer(s) met opleidingsattest eenvoudige handelingen
Betreft een hechtgebonden asbesttoepassing, binnen, dewelke in zijn geheel verwijderd kan worden. Zorg voor voldoende persoonlijke beschermingsmiddelen, dat er niemand in de buurt is, en dat het materiaal niet breekt tijdens de verwijdering. Raadpleeg de sectie "toelichting" achteraan in het asbestattest, waar de methodieken asbestverwijdering worden toegelicht.

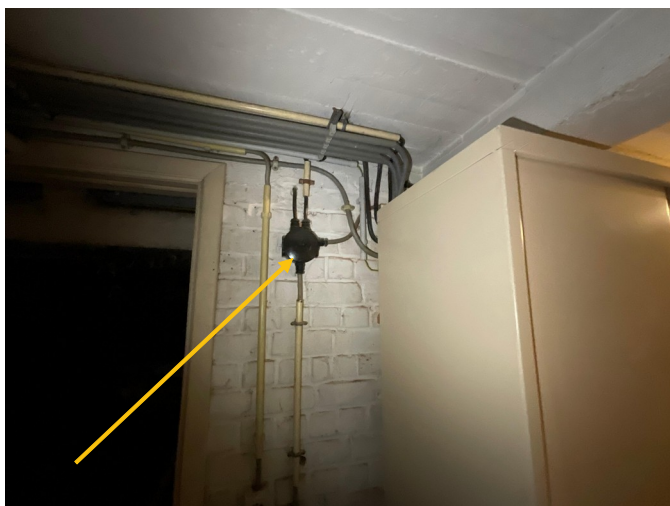
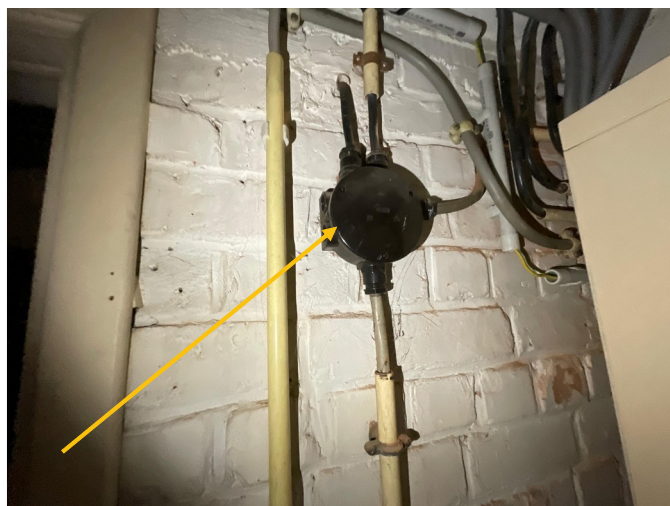
Conclusie

Actie

Het asbestmateriaal valt onder de mijlpaal van 2040.

Zorgvuldig beheren

Eindbeoordeling materiaalisico	Laag materiaalisico en/of verlaagde kans op vezelvrijgave
--------------------------------	---

Gebondenheid	Categorie 1: hechtgebonden in oorsprong
Asbestsoort (vezeltype)	Crocidoliet aanwezig
Asbestconcentratie	Laag (< 50%)
Afschermingsgraad van het gehele materiaal	Geheel of deels (ook) vrij aan de binnenlucht
Toestand van het materiaal	Onbeschadigd, niet verweerd

Beschrijving	Bakeliet toepassingen
Omgeving	Binnen
Primaire drager	Binnenwand
Asbestmateriaal	Plaat, paneel, tablet - Type Bakeliet
Bindmiddel van asbestmateriaal	Kunststof of -hars
Gebondenheid op basis van bindmiddel	Hecht
Hoeveelheid (oppervlakte - dikte - aantal)	• 0,20 m ² - 2,00 cm - 5 stuks
Totaal volume	0,02 m ³
Eenvoudig bereikbaar	Ja
Bevestigingswijze	• Geschroefd
Identificatiemethode	Vaststelling zonder monsternamen

Destructieve handeling voor identificatie	Nee
Opmerking	Bakeliet toepassingen zijn in sommige gevallen asbesthoudend. Er werd geen staalname uitgevoerd van deze toepassing. Bij renovatie, of vernieuwing electriciteit advies: verwijderen van de mogelijk asbesthoudende toepassing. Algemeen advies: Zorg dat de toepassing in een goede staat blijft verkeren.

- Zorg voor een veilig beheer. Vermijd het beschadigen van het asbestmateriaal. Controleer de toestand jaarlijks op wijzigingen.

- Eenvoudige handelingen: mag via doe-het-zelf of door werknemer(s) met opleidingsattest eenvoudige handelingen
Betreft een hecht-gebonden asbesttoepassing, binnen, dewelke niet verweerd is. Zonder breken verwijderen. Zorg voor voldoende beschermmiddelen en zorg dat er niemand in de nabije omgeving is tijdens de verwijdering. Hou rekening met de regelgeving omtrent de verwijdering van tellers en meters bij de bevoegde instanties.

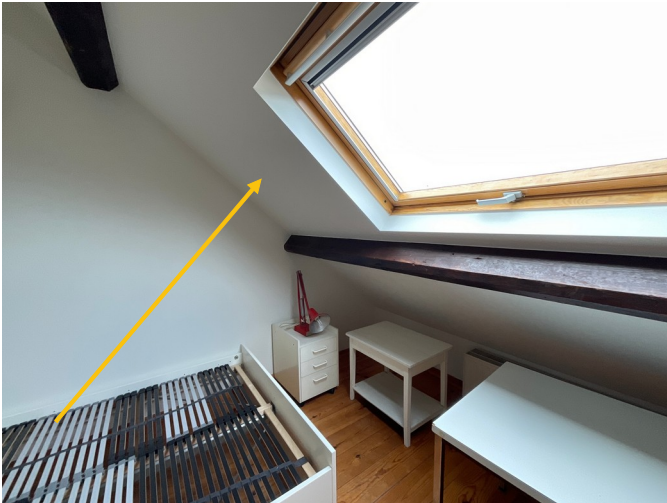
Vrije foto

Advies

Het plafond werd afgewerkt met een vals plafond (deels in gyprocplaten). Er werd geen nader onderzoek gedaan naar mogelijks achterliggende asbestverdachte materialen (bv. pleisterwerk) daar deze buiten de scope van huidig, niet-destructief, asbestattest valt.

Identificatiemethode	Vaststelling & expertise (niet-asbestverdacht)
Primaire drager	Plafond

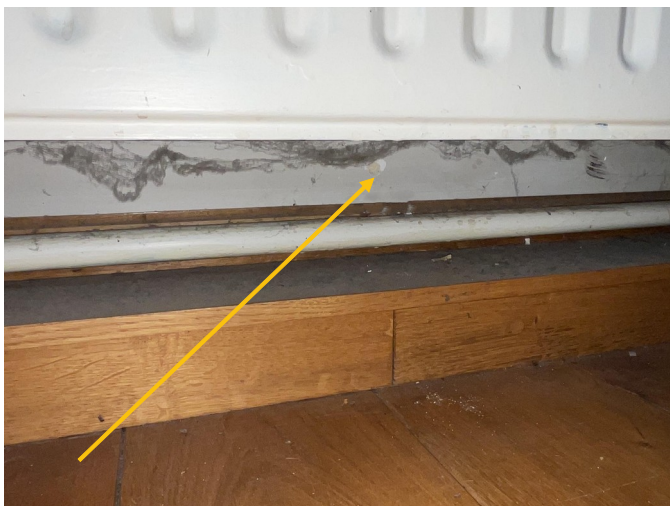
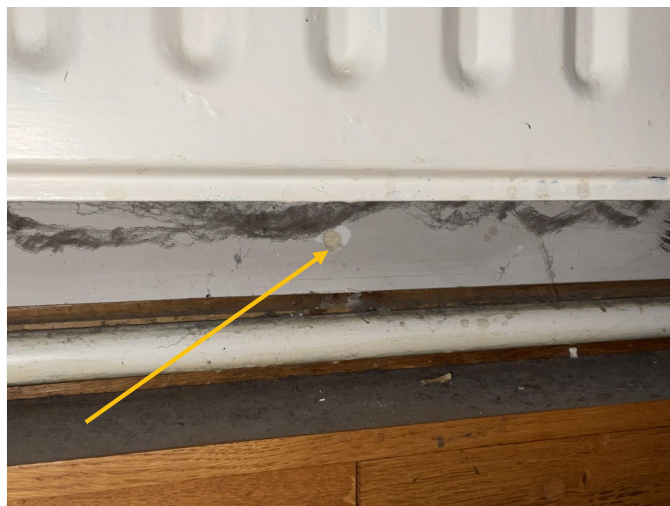
Fiche 4: Pleisterwerk wand

Conclusie

Geen asbest

#	Type	Referentie	Resultaat
4.1	Mengmonster	MM01	Geen asbest

Bindmiddel van materiaal	Gips - kalk
Gebondenheid op basis van bindmiddel	Niet-hechtgebonden
Hoeveelheid (oppervlakte - dikte - aantal)	• 375,00 m ² - 2,00 cm - 1 stuk
Totaal volume	7,50 m ³
Identificatiemethode	Vaststelling met monstername
Destructieve handeling voor identificatie	Nee
Opmerking	<p>Staalname werd uitgevoerd:</p> <ul style="list-style-type: none"> - Individuele ruimte: Leefruimte - Natte cel: Keuken - Trappenhal: Trappenhal V+0 - Stookruimte: Geen bepleistering van toepassing.

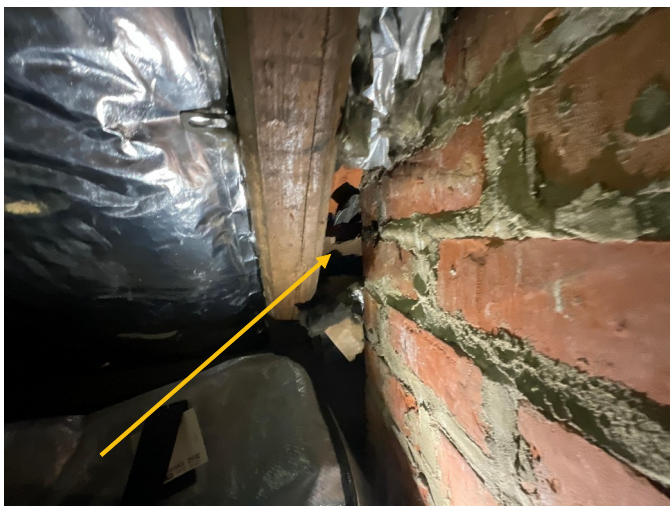
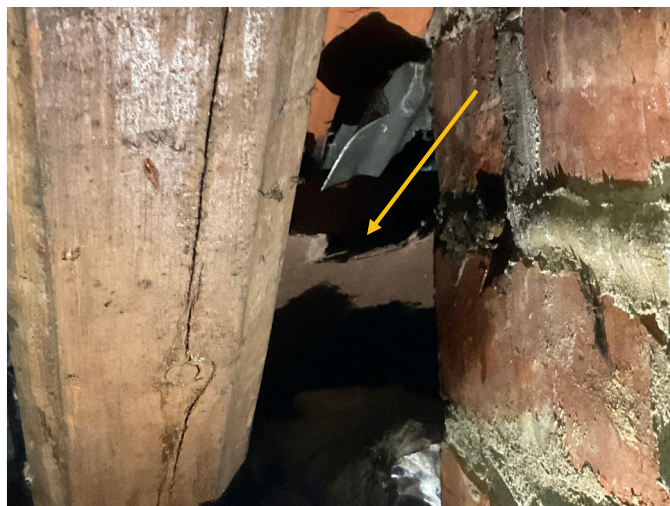
Fiche 5: Menuiserie onderdak

Conclusie

Geen asbest

#	Type	Referentie	Resultaat
5.1	Puntmonster	MM03	Geen asbest

Bindmiddel van materiaal	Cement
Gebondenheid op basis van bindmiddel	Hecht
Hoeveelheid (oppervlakte - dikte - aantal)	• 75,00 m ² - 1,00 cm - 1 stuk
Totaal volume	0,75 m ³
Identificatiemethode	Vaststelling met monstername
Destructieve handeling voor identificatie	Nee

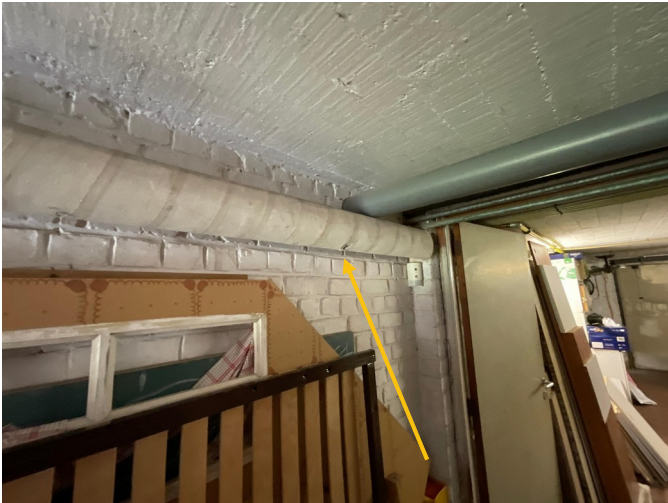
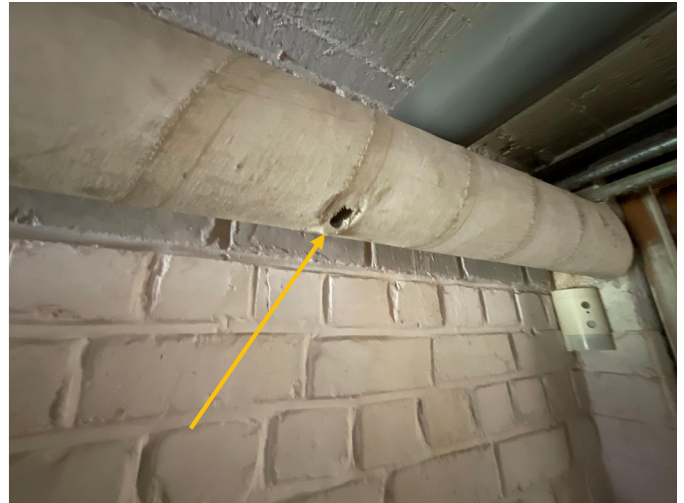
Fiche 6: Buisisolatie - Gips

Conclusie

Geen asbest

#	Type	Referentie	Resultaat
6.1	Mengmonster	MM04 - Rechte stukken	Geen asbest
6.2	Mengmonster	MM05 - Bochten	Geen asbest

Bindmiddel van materiaal	Gips - kalk
Gebondenheid op basis van bindmiddel	Niet-hechtgebonden
Hoeveelheid (lengte - omtrek - dikte - aantal)	<ul style="list-style-type: none">• 16,00 m - 30,00 cm - 5,00 cm - 1 stuk
Totaal volume	0,24 m ³
Identificatiemethode	Vaststelling met monstername
Destructieve handeling voor identificatie	Nee

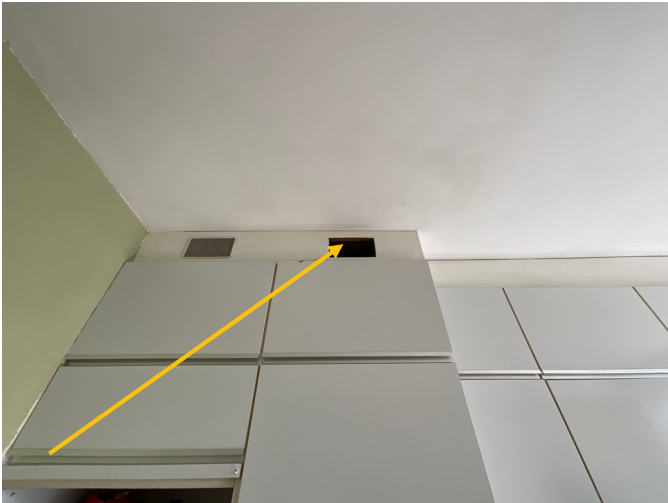
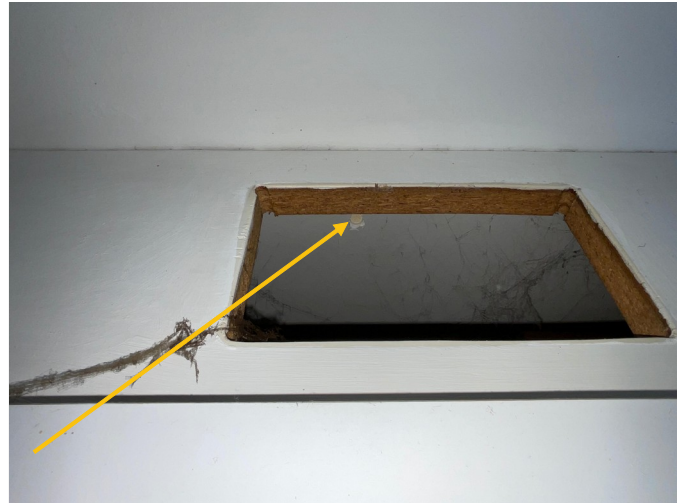
Fiche 7: Pleisterwerk plafond

Conclusie

Geen asbest

#	Type	Referentie	Resultaat
7.1	Mengmonster	MM02	Geen asbest

Bindmiddel van materiaal	Gips - kalk
Gebondenheid op basis van bindmiddel	Niet-hechtgebonden
Hoeveelheid (oppervlakte - dikte - aantal)	<ul style="list-style-type: none"> • 150,00 m² - 2,00 cm - 1 stuk
Totaal volume	3,00 m ³
Identificatiemethode	Vaststelling met monstername
Destructieve handeling voor identificatie	Nee
Opmerking	<p>Staalname werd uitgevoerd:</p> <ul style="list-style-type: none"> - Individuele ruimte: Bergruimte - Natte cel: Keuken - Trappenhal: Trappenhal V+0 - Stookruimte: Geen bepleistering van toepassing.
