# Asbestinventarisatetest

Borgstraat 35, 2275 Lille

Attestnummer : 20240329-000311.000

## Niet-asbestveilig

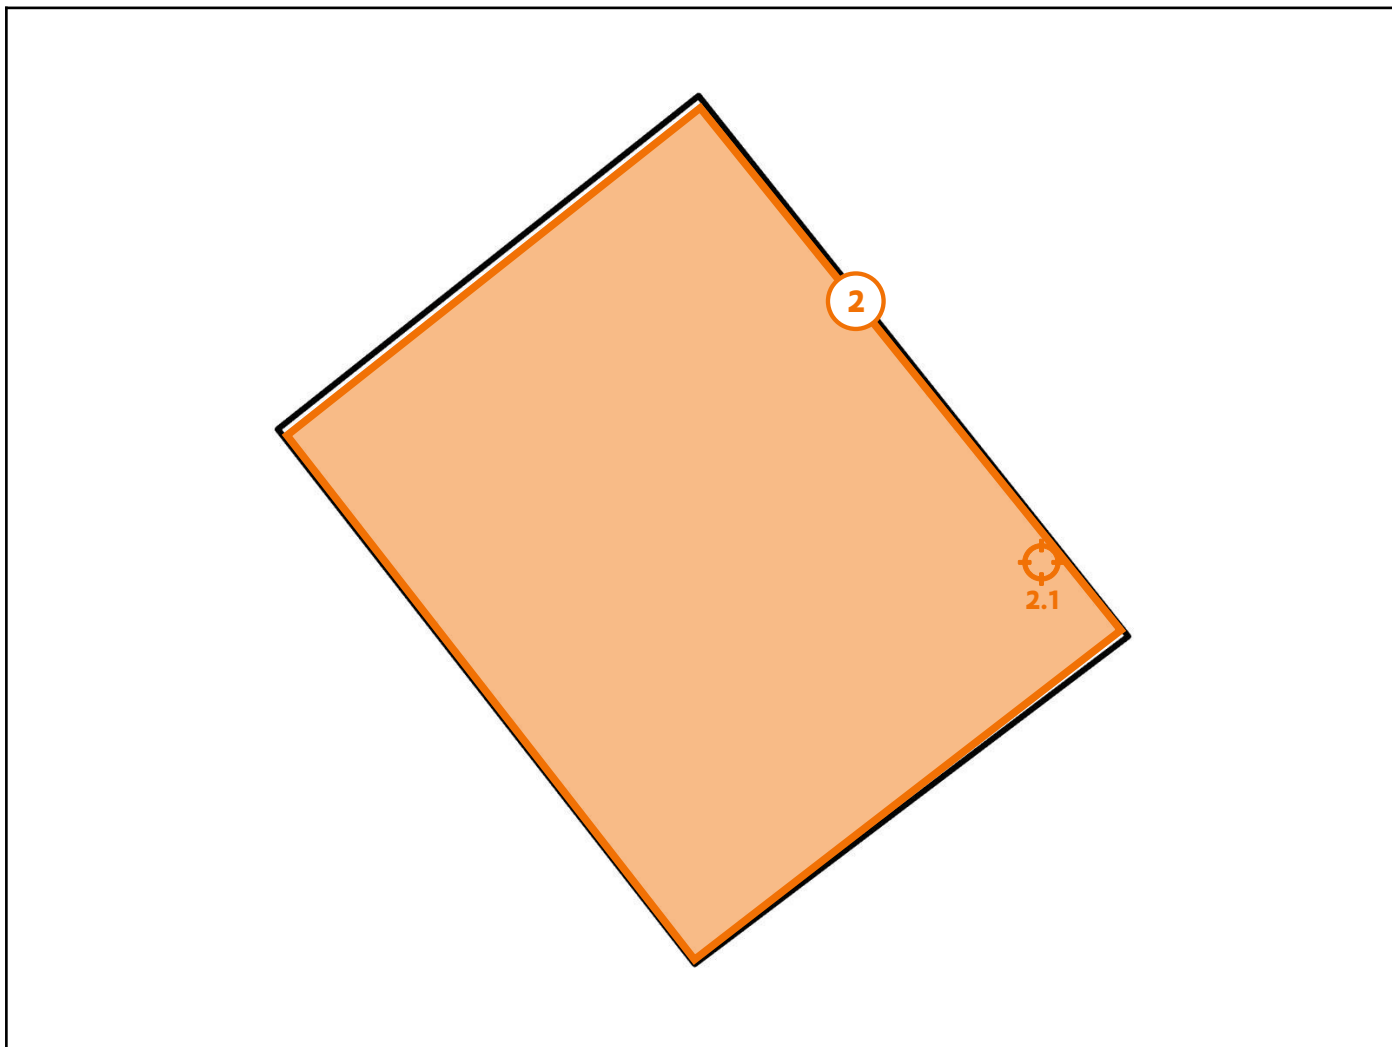
## Plan 1.3: dakleien

Beschrijving	Type	Actie
2. dakleien	Asbestmateriaal	<a href="#">Verwijderen</a>
2.1 Code: 23-0197-91-M04	Puntmonster	-

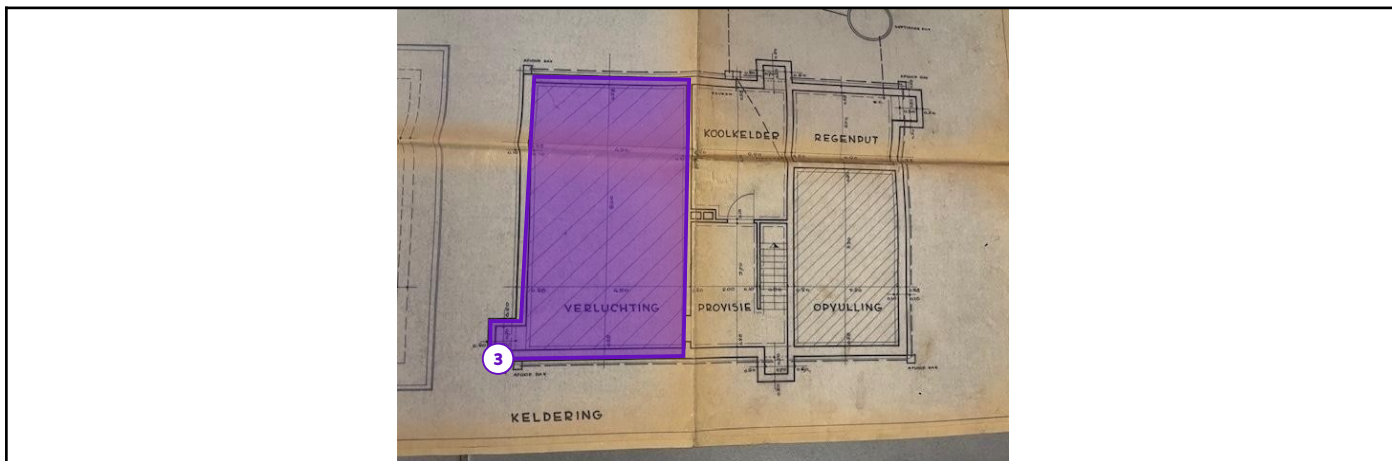
## Plan 1.4: kelder

Beschrijving	Type	Actie
3. kruipkelder	Beperking	-

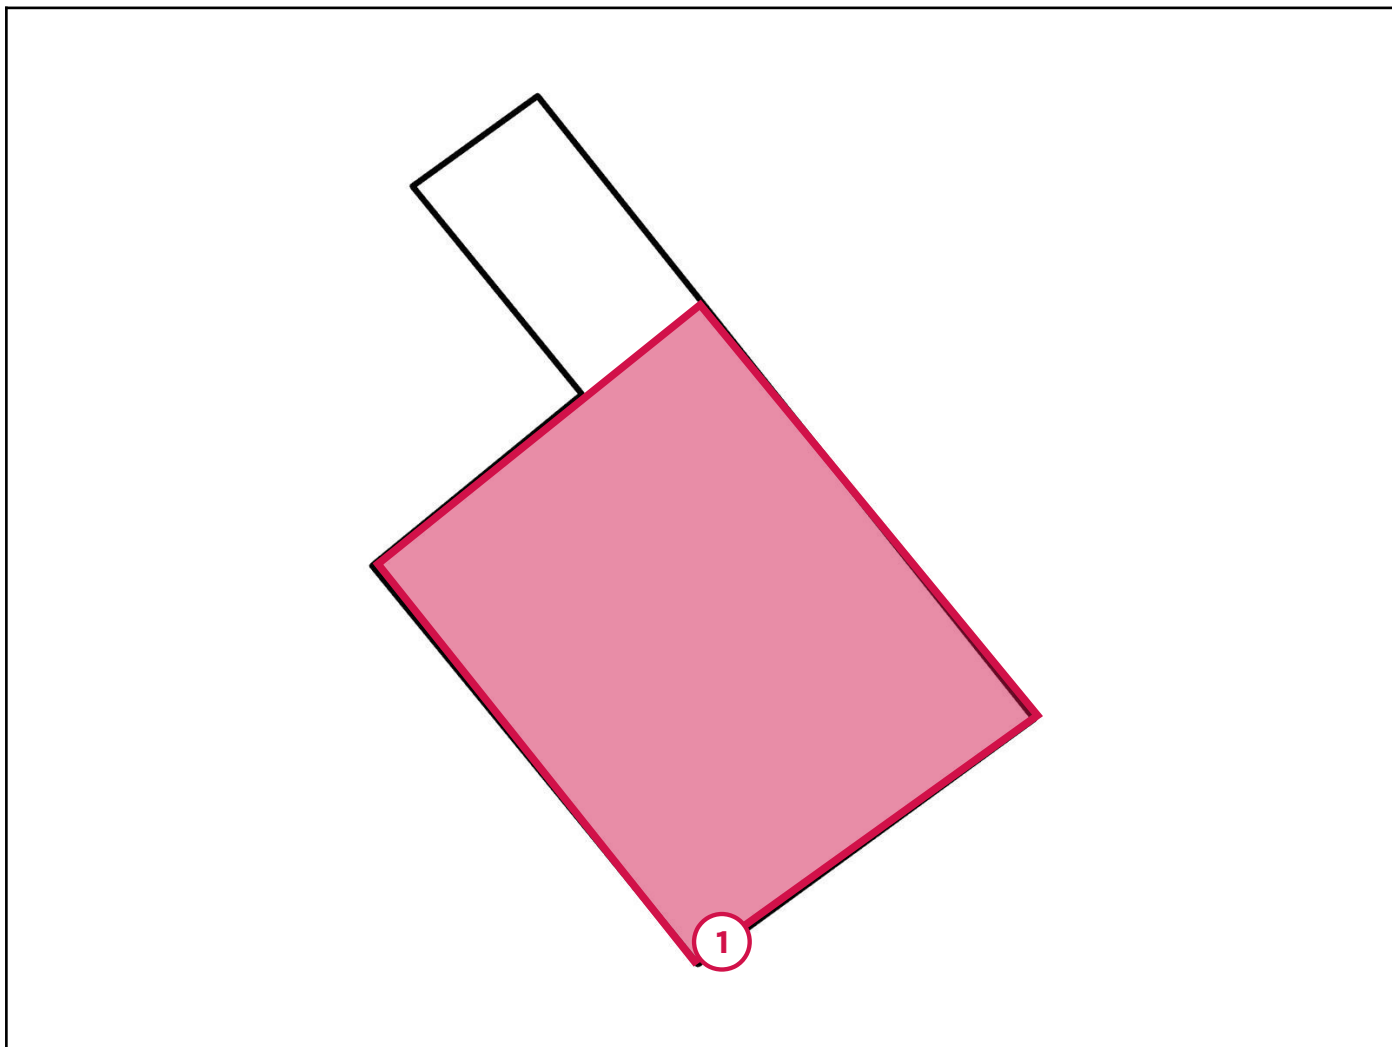
## Plan 2.1: Bijgebouw plan

Beschrijving	Type	Actie
1. asbest golfplaten	Asbestmateriaal	Dringend verwijderen

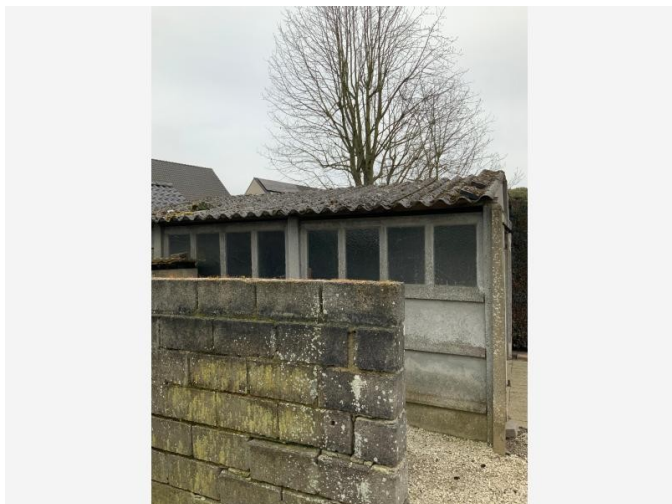
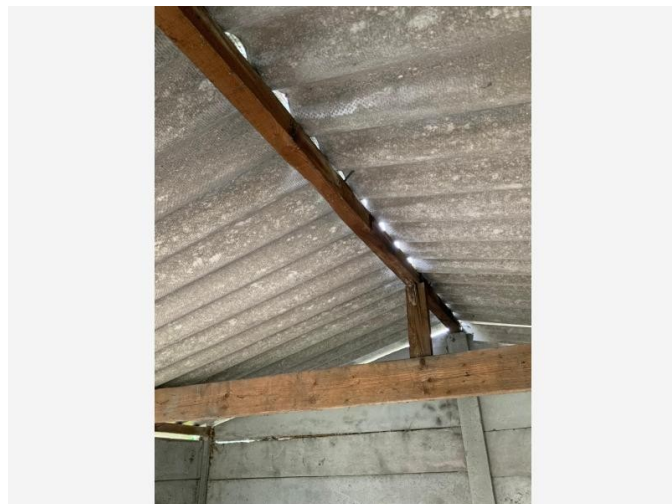
Eindbeoordeling materiaalrisico	Hoog materiaalrisico en/of hoge kans op vezelvrijgave
Opmerking	aan de binnenzijde niet stootvast afgeschermd

Gebondenheid	Categorie 1: hechtgebonden in oorsprong
Asbestsoort (vezeltype)	Crocidoliet aanwezig
Asbestconcentratie	Laag (< 50%)
Afschermingsgraad van het gehele materiaal	Geheel of deels (ook) vrij aan de binnenlucht
Toestand van het materiaal	Matig beschadigd, matig verweerd

Beschrijving	asbest golfplaten
Omgeving	Grenst aan binnen- en buitenlucht
Primaire drager	Schuin dak
Asbestmateriaal	Dak- en gevelbekleding - Golfplaat
Bindmiddel van asbestmateriaal	Cement

**Dringend verwijderen**

- Verwijder dit asbestmateriaal zo snel mogelijk. Volg de toestand goed op.
- Hemelwater dat afspoelt van asbestcement daken of gevels kan asbestdeeltjes bevatten. Gebruik het enkel voor gesloten circuits (bv. spoelen toiletten). Reinig na het vervangen van het dak of de gevel de dakgoten en regenwaterput of -ton om asbesthoudend sediment of slib te verwijderen

- Eenvoudige handelingen: mag via doe-het-zelf of door werknemer(s) met opleidingsattest eenvoudige handelingen  
mag via doe-het-zelf of door werknemer(s) met opleidingsattest eenvoudige handelingen. Deze golfplaten kunnen manueel worden losgeschroefd en via de correcte wijze worden afgevoerd als hechtgebonden asbestafval

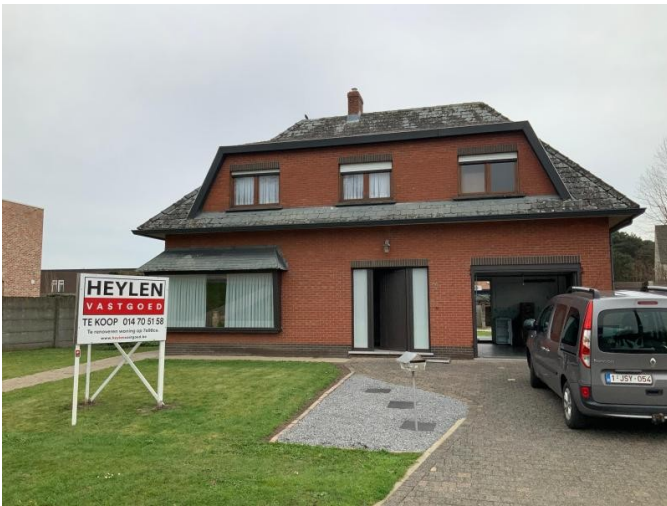
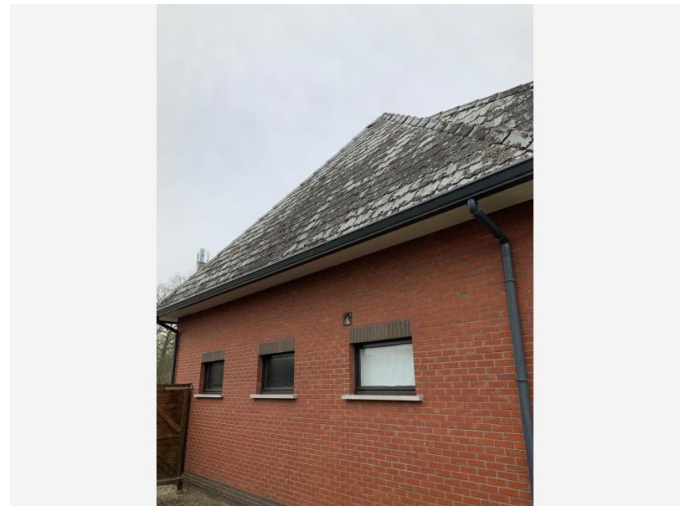
Eindbeoordeling materiaalrisico	Verhoogd materiaalrisico en/of verhoogde kans op vezelvrijgave
---------------------------------	--

Gebondenheid	Categorie 1: hechtgebonden in oorsprong
Asbestsoort (vezeltype)	Alleen chrysotiel
Asbestconcentratie	Laag (< 50%)
Afschermingsgraad van het gehele materiaal	Geheel of deels vrij aan de buitenlucht
Toestand van het materiaal	Matig beschadigd, matig verweerd

#	Type	Referentie	Resultaat
2.1	Puntmonster	23-0197-91-M04	Chrysotiel

Beschrijving	dakleien
Omgeving	Buiten
Primaire drager	Schuin dak
Asbestmateriaal	Dak- en gevelbekleding - Lei, shingle
Bindmiddel van asbestmateriaal	Cement
Gebondenheid op basis van bindmiddel	Hecht
Hoeveelheid (oppervlakte - aantal)	<ul style="list-style-type: none"><li>• 120,00 m<sup>2</sup> - 1 stuk</li></ul>
Totale oppervlakte	120,00 m <sup>2</sup>
Eenvoudig bereikbaar	Ja
Bevestigingswijze	<ul style="list-style-type: none"><li>• Geklemd</li></ul>
Identificatiemethode	Vaststelling met monsternamen
Destructieve handeling voor identificatie	Nee
Opmerking	De aangegeven hoeveelheid of gewicht berust op grove schattingen. Deze is enkel indicatief en kan niet gebruikt worden als basis voor een meetstaat of dergelijke.

Verwijderen

- Zorg voor een veilig beheer. Vermijd het beschadigen van het asbestmateriaal. Controleer de toestand jaarlijks op wijzigingen.
- Hemelwater dat afspoelt van asbestcement daken of gevels kan asbestdeeltjes bevatten. Gebruik het enkel voor gesloten circuits (bv. spoelen toiletten). Reinig na het vervangen van het dak of de gevel de dakgoten en regenwaterput of -ton om asbesthoudend sediment of slib te verwijderen

- Eenvoudige handelingen: mag via doe-het-zelf of door werknemer(s) met opleidingsattest eenvoudige handelingen  
mag via doe-het-zelf of door werknemer(s) met opleidingsattest eenvoudige handelingen. Deze leien kunnen manueel worden losgeschroefd en via de correcte wijze worden afgevoerd als hechtgebonden asbestafval.

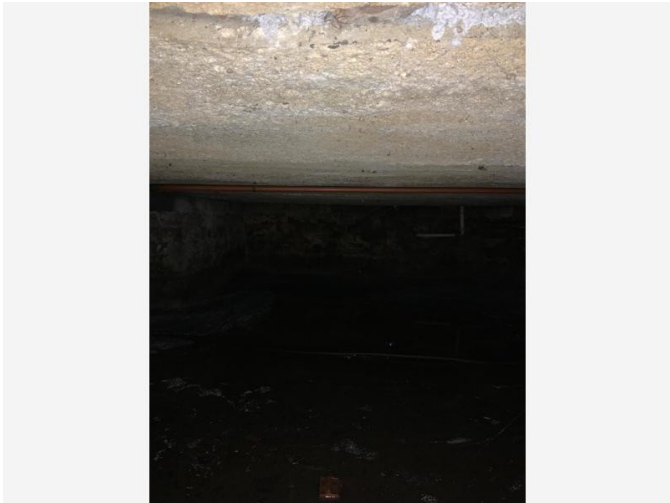
*Situeringfoto*

#### Permanente beperking

**Reden:** Het onderzoek kan niet uitgevoerd worden binnen de bepalingen van de Welzijnswet

**Uitleg van de asbestdeskundige:** hoogte minder dan 1,5 meter

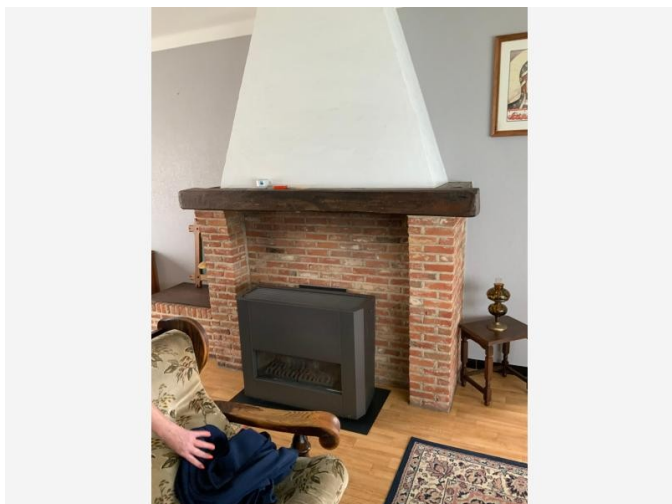
Vrije foto

Ter plaatste kon geen vaststelling gebeuren of er in de schouwmantel(s) al dan niet een asbestverdacht rookgaskanaal aanwezig is. Bij eventuele latere afbraak van de schouwmantel dient men op dat op dat moment te evalueren.

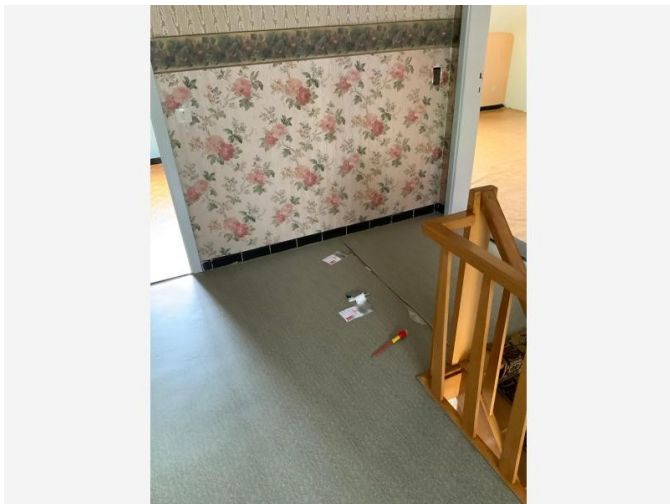
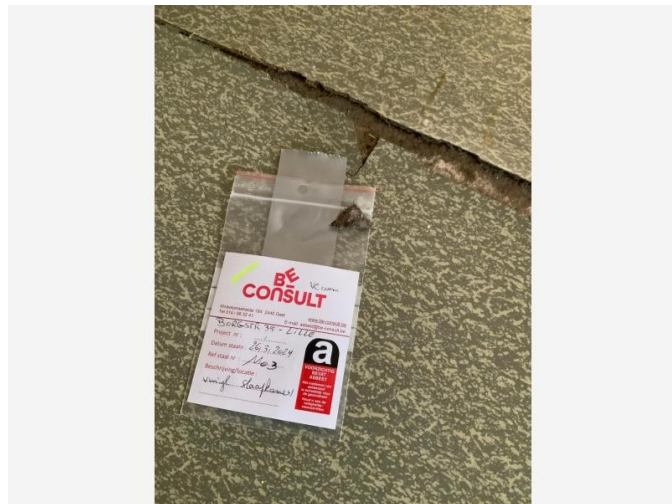
## Fiche 5: vinyl verdieping

Geen asbest

#	Type	Referentie	Resultaat
5.1	Puntmonster	23-0197-91-M03	Geen asbest

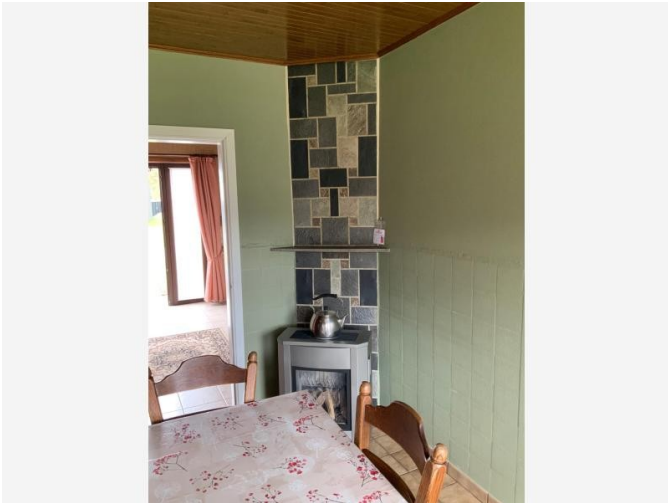
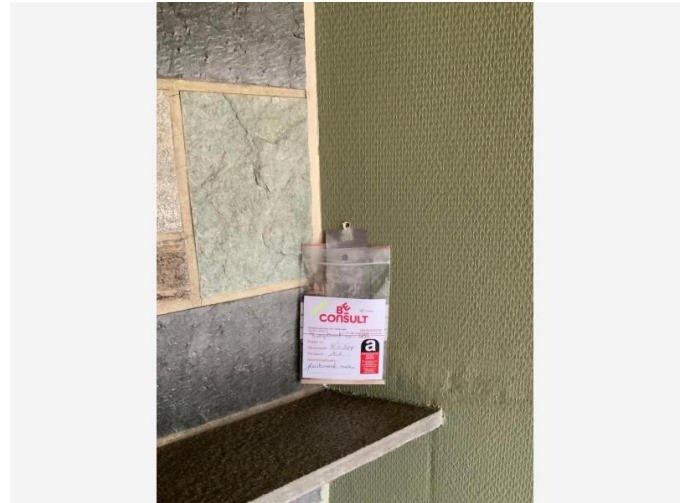
Geen asbest

#	Type	Referentie	Resultaat
6.1	Mengmonster	23-0197-91-M01	Geen asbest

Beschrijving	pleisterwerk muren
Omgeving	Binnen
Primaire drager	Binnenwand

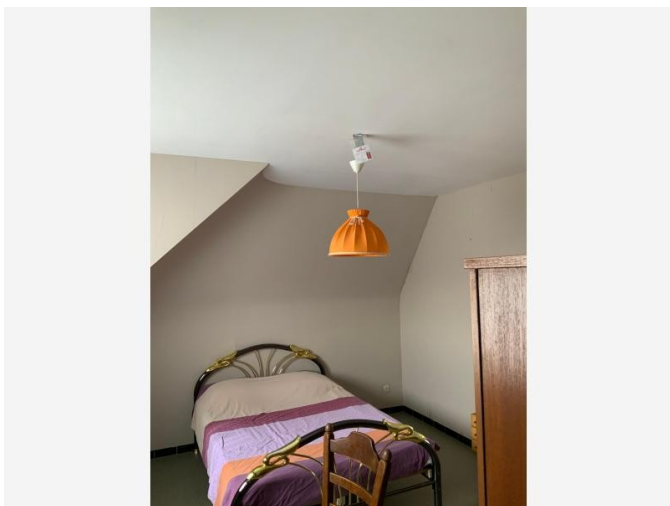
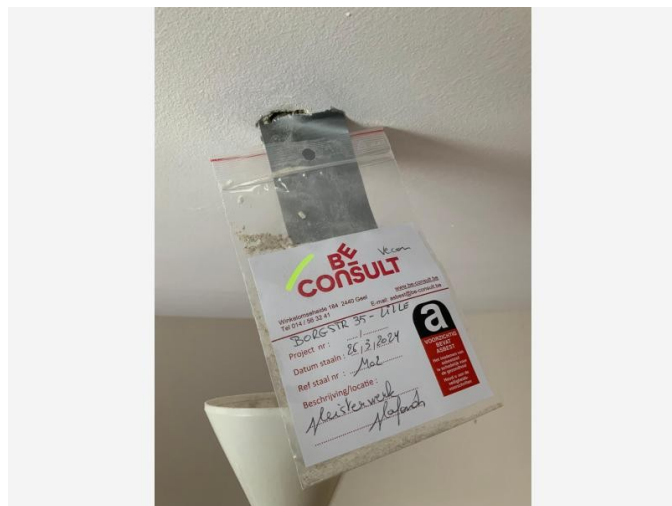
Geen asbest

#	Type	Referentie	Resultaat
7.1	Mengmonster	23-0197-91-M02	Geen asbest

Beschrijving	pleisterwerk plafonds
Omgeving	Binnen
Primaire drager	Plafond
