Asbestinventarisatetest

Lipsestraat 26, 3150 Haacht

Attestnummer : 20241125-000153.000

Niet-asbestveilig

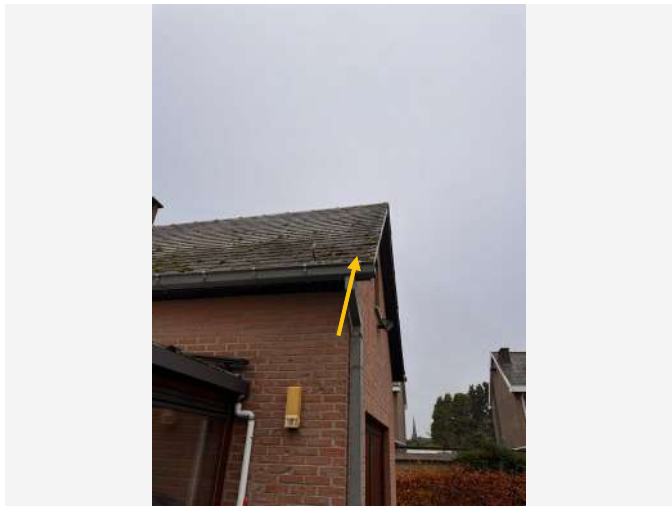
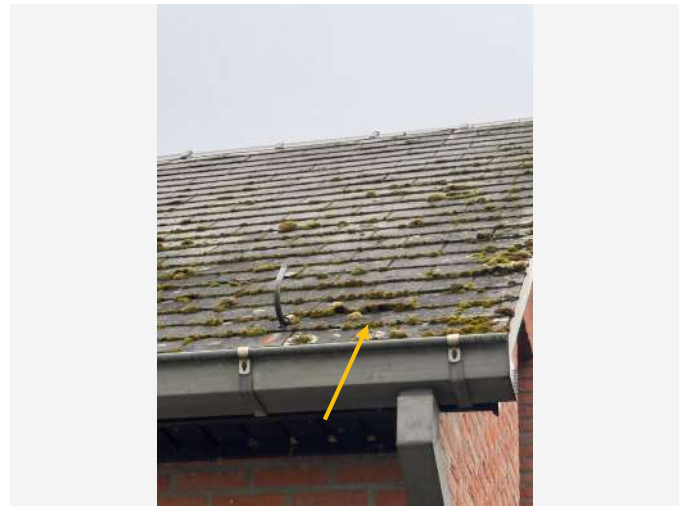
Het asbestmateriaal valt onder de mijlpaal van 2034.

Eindbeoordeling materiaalrisico	Verhoogd materiaalrisico en/of verhoogde kans op vezelvrijgave
---------------------------------	--

Gebondenheid	Categorie 1: hechtgebonden in oorsprong
Asbestsoort (vezeltype)	Crocidoliet aanwezig
Asbestconcentratie	Laag (< 50%)
Afschermingsgraad van het gehele materiaal	Geheel of deels vrij aan de buitenlucht
Toestand van het materiaal	Matig beschadigd, matig verweerd

Beschrijving	Leien
Omgeving	Buiten
Primaire drager	Schuin dak
Asbestmateriaal	Dak- en gevelbekleding - Lei, shingle
Bindmiddel van asbestmateriaal	Cement
Gebondenheid op basis van bindmiddel	Hecht
Hoeveelheid (oppervlakte - aantal)	<ul style="list-style-type: none">• 220,00 m² - 1 stuk
Totale oppervlakte	220,00 m ²
Eenvoudig bereikbaar	Ja
Bevestigingswijze	<ul style="list-style-type: none">• Onbekend
Identificatiemethode	Vaststelling zonder monstername
Destructieve handeling voor identificatie	Nee

Verwijderen

- Zorg voor een veilig beheer. Vermijd het beschadigen van het asbestmateriaal. Controleer de toestand jaarlijks op wijzigingen.
- Hemelwater dat afspoelt van asbestcement daken of gevels kan asbestdeeltjes bevatten. Gebruik het enkel voor gesloten circuits (bv. spoelen toiletten). Reinig na het vervangen van het dak of de gevel de dakgoten en regenwaterput of -ton om asbesthoudend sediment of slib te verwijderen

- Eenvoudige handelingen: enkel door erkend asbestverwijderaar
Hechtgebonden

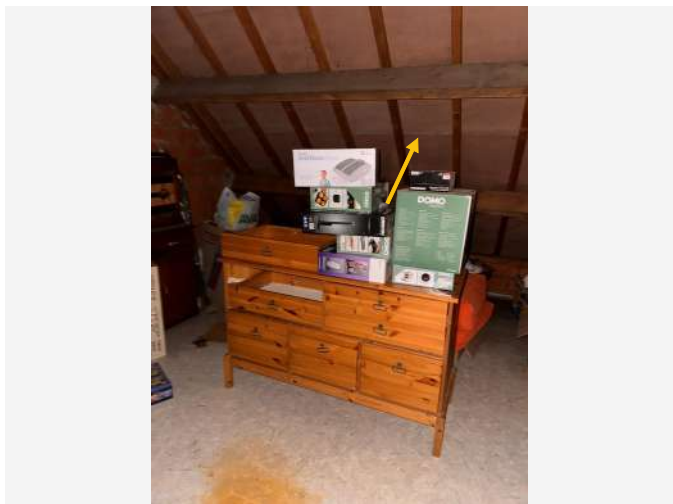
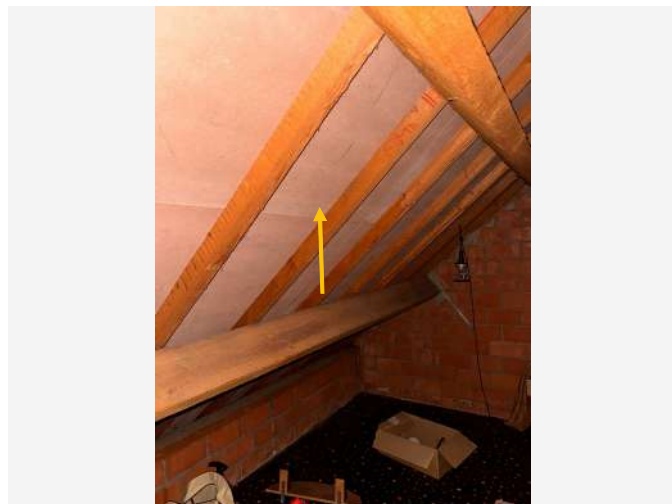
Het asbestmateriaal valt onder de mijlpaal van 2040.

Eindbeoordeling materiaalrisico	Verhoogd materiaalrisico en/of verhoogde kans op vezelvrijgave
---------------------------------	--

Gebondenheid	Categorie 1: hechtgebonden in oorsprong
Asbestsoort (vezeltype)	Crocidoliet aanwezig
Asbestconcentratie	Laag (< 50%)
Afschermingsgraad van het gehele materiaal	Geheel of deels (ook) vrij aan de binnenlucht
Toestand van het materiaal	Licht beschadigd, licht verweerd. Intact calciumsilicaatmateriaal of categorie III 'gebondenheid'

Beschrijving	Onderdak
Omgeving	Binnen
Primaire drager	Schuin dak
Asbestmateriaal	Plaat, paneel, tablet - Type Menuiserite
Bindmiddel van asbestmateriaal	Cement
Gebondenheid op basis van bindmiddel	Hecht
Hoeveelheid (oppervlakte - dikte - aantal)	• 210,00 m ² - 0,60 cm - 1 stuk
Totaal volume	1,26 m ³
Eenvoudig bereikbaar	Ja
Bevestigingswijze	• Geklemd
Identificatiemethode	Vaststelling zonder monstername
Destructieve handeling voor identificatie	Nee

Verwijderen

- Zorg voor een veilig beheer. Vermijd het beschadigen van het asbestmateriaal. Controleer de toestand jaarlijks op wijzigingen.

- Eenvoudige handelingen: enkel door erkend asbestverwijderaar
Hechtgebonden

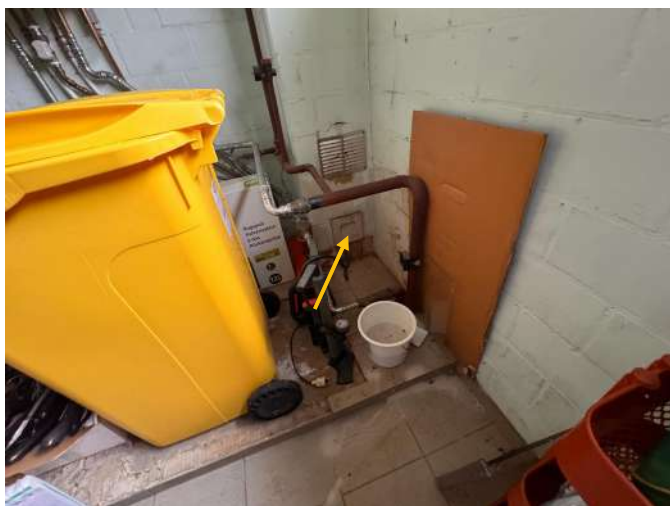
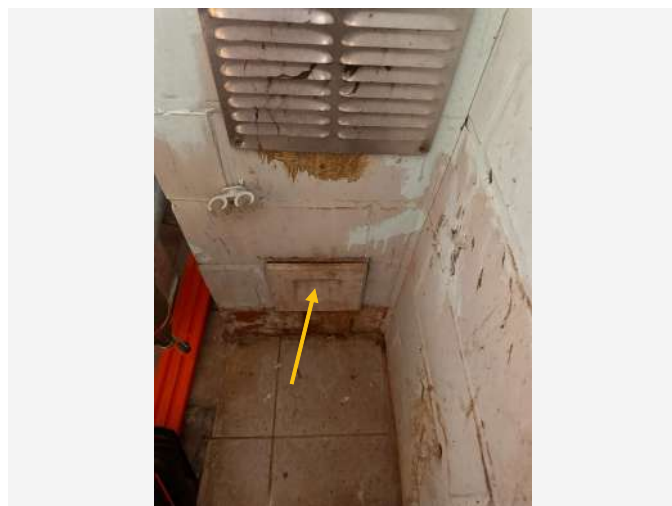
Het asbestmateriaal valt onder de mijlpaal van 2040.

Eindbeoordeling materiaalrisico	Laag materiaalrisico en/of verlaagde kans op vezelvrijgave
---------------------------------	--

Gebondenheid	Categorie 1: hechtgebonden in oorsprong
Asbestsoort (vezeltype)	Crocidoliet aanwezig
Asbestconcentratie	Laag (< 50%)
Afschermingsgraad van het gehele materiaal	Geheel of deels (ook) vrij aan de binnenlucht
Toestand van het materiaal	Onbeschadigd, niet verweerd

Beschrijving	Roetschuif
Omgeving	Binnen
Primaire drager	Binnenwand
Asbestmateriaal	Schouwhoed, ventilatiekap (anti-windval)
Bindmiddel van asbestmateriaal	Cement
Gebondenheid op basis van bindmiddel	Hecht
Hoeveelheid (gewicht - aantal)	<ul style="list-style-type: none">• 3,00 kg - 1 stuk
Totaal gewicht	3,00 kg
Eenvoudig bereikbaar	Ja
Bevestigingswijze	<ul style="list-style-type: none">• Los (al dan niet bedekt)
Identificatiemethode	Vaststelling zonder monstername
Destructieve handeling voor identificatie	Nee

Zorgvuldig beheren

- Zorg voor een veilig beheer. Vermijd het beschadigen van het asbestmateriaal. Controleer de toestand jaarlijks op wijzigingen.
- Verwijder dit asbestmateriaal zo snel mogelijk. Volg de toestand goed op.

- Eenvoudige handelingen: mag via doe-het-zelf of door werknemer(s) met opleidingsattest eenvoudige handelingen
Hechtgebonden

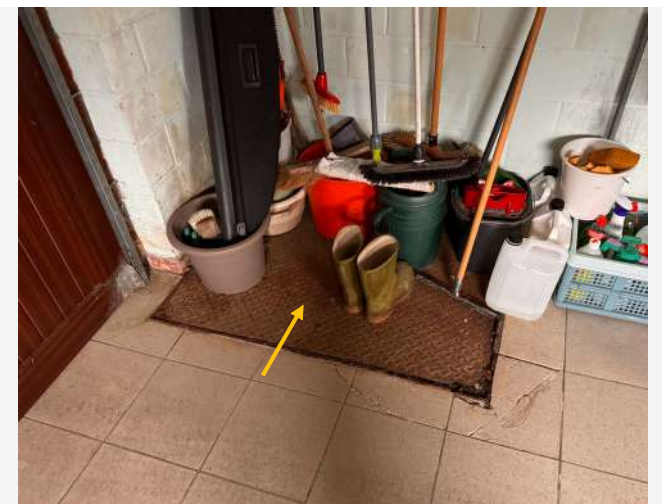
Situeringfoto

Tijdelijke beperking

Reden: Lager dan 1,5 meter.

Uitleg van de asbestdeskundige: Er is een kruipkelder aanwezig. Aangezien deze kleiner is dan 1,5 meter kan er geen onderzoek uitgevoerd worden in deze kelder.

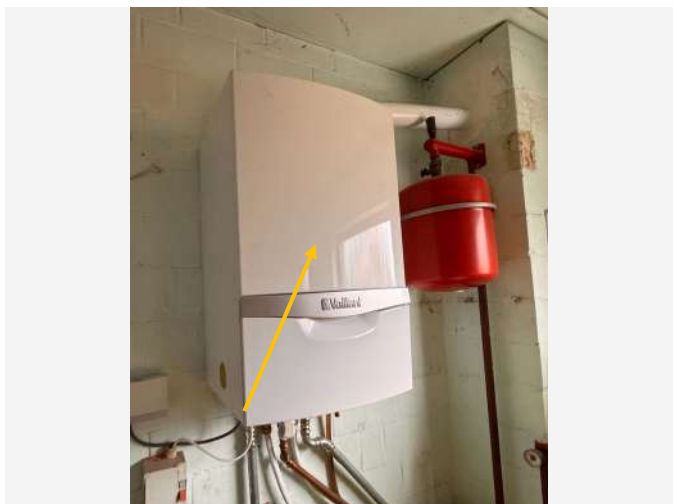
De cv-ketel is recent en niet asbestverdacht.

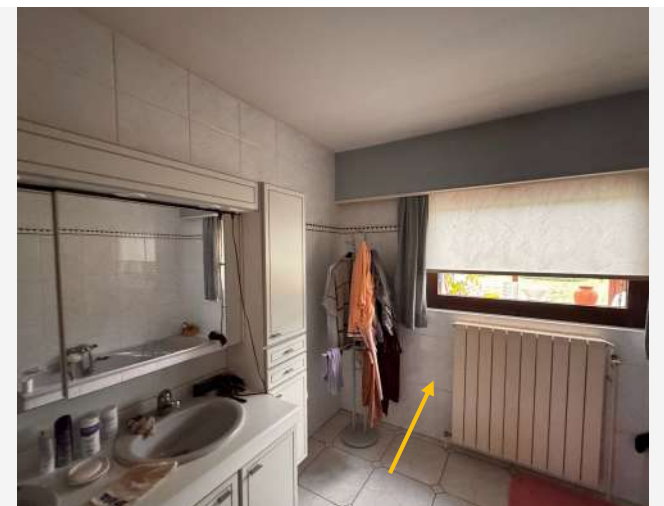
Er zijn in de badkamer en het toilet wandtegels te vinden. Aangezien het een niet destructief onderzoek is kan er geen uitspraak gedaan worden over de achterliggende tegellijm.'

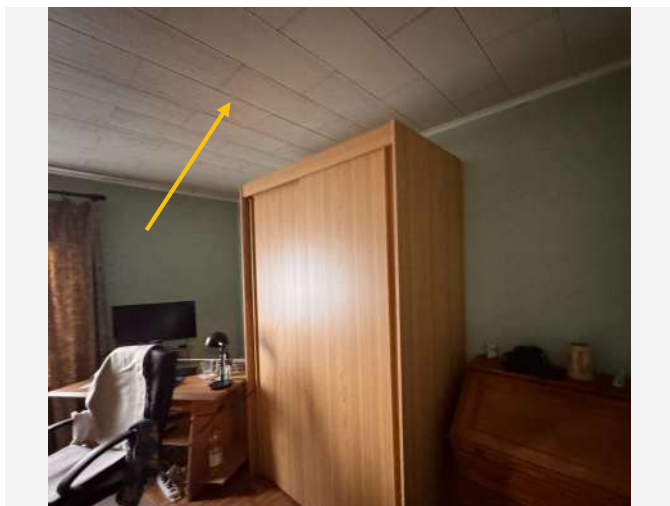
In enkele ruimte van de woning is het plafond afgewerkt met diverse materialen die niet-asbestverdacht zijn zoals hout. Aangezien het een niet destructief onderzoek is kan er geen uitspraak gedaan worden over achterliggende lagen.

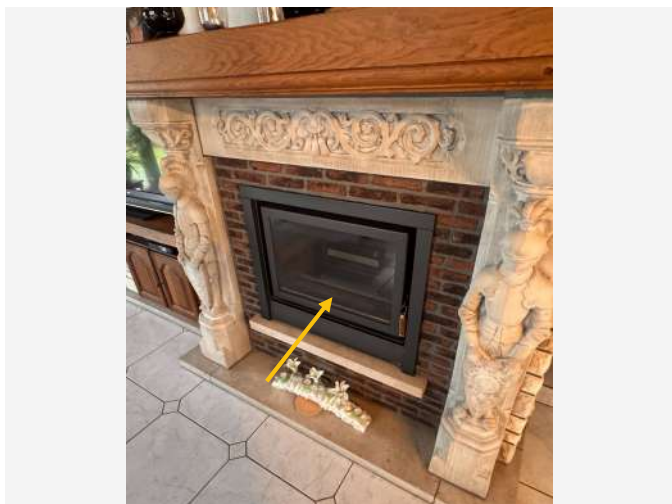
Aangezien het een niet destructief onderzoek is kan er geen onderzoek gedaan worden of deze kachel al dan niet asbesttoepassingen bevat.

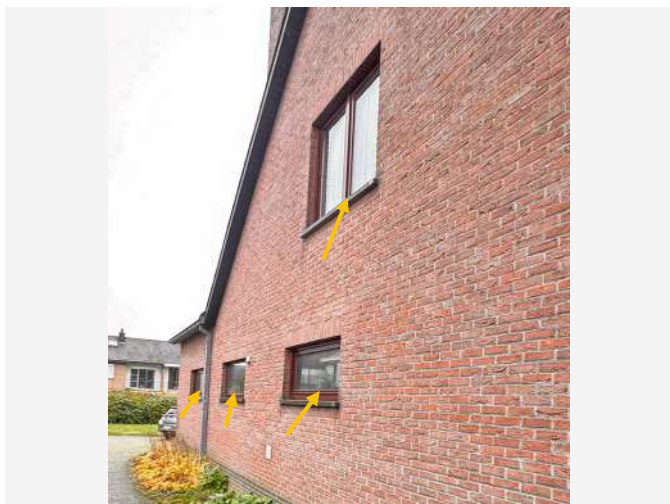
De afkitting van de ramen is gecontroleerd. Het gaat over een zachte silicone en is niet asbestverdacht.

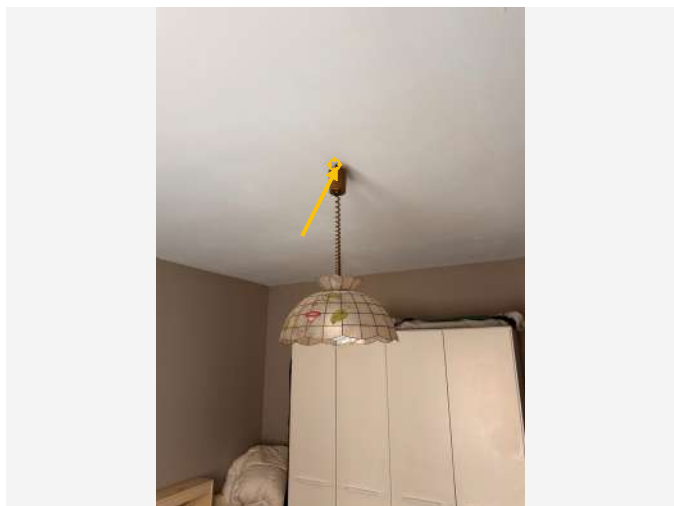
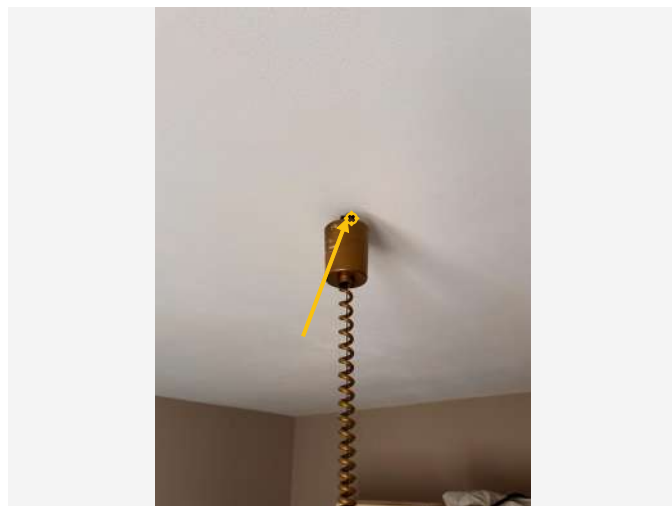
Geen asbest

#	Type	Referentie	Resultaat
10.1	Mengmonster	2	Geen asbest

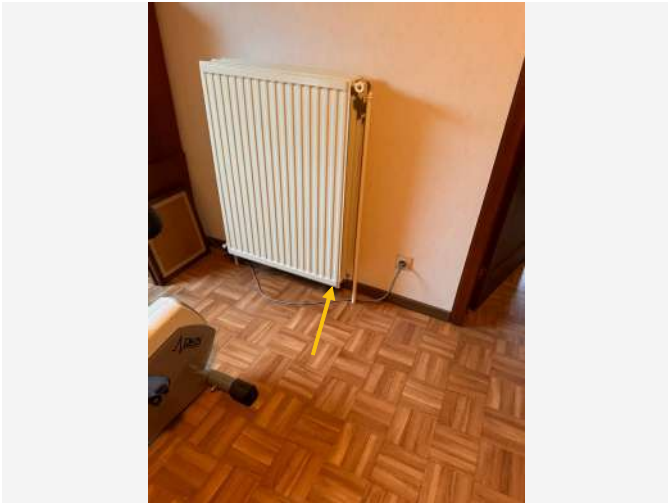
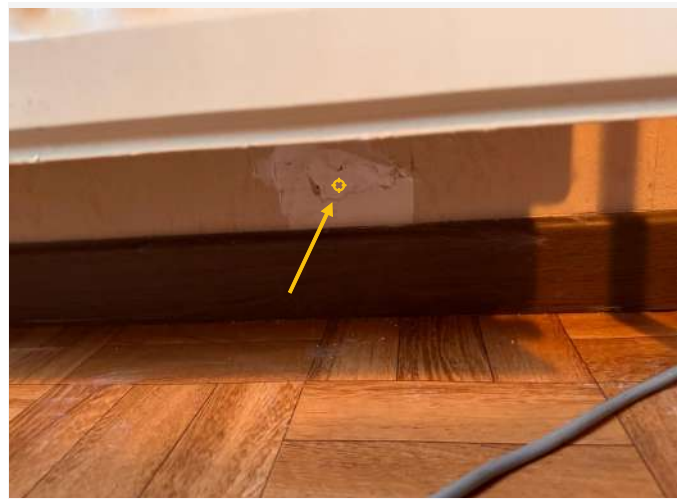
Fiche 11: pleister wanden

Geen asbest

#	Type	Referentie	Resultaat
11.1	Mengmonster	1	Geen asbest

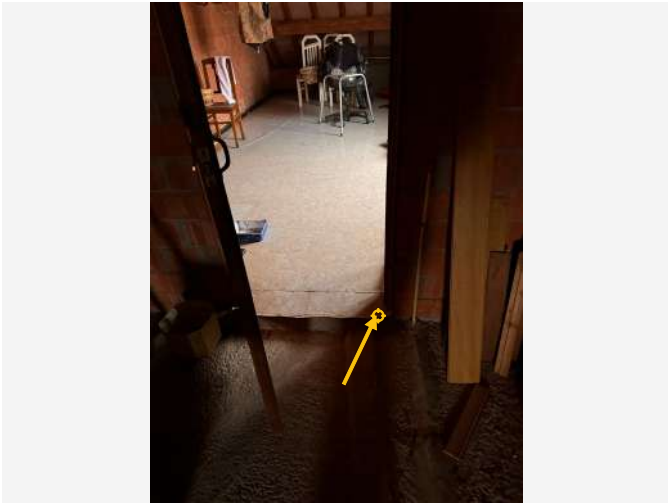
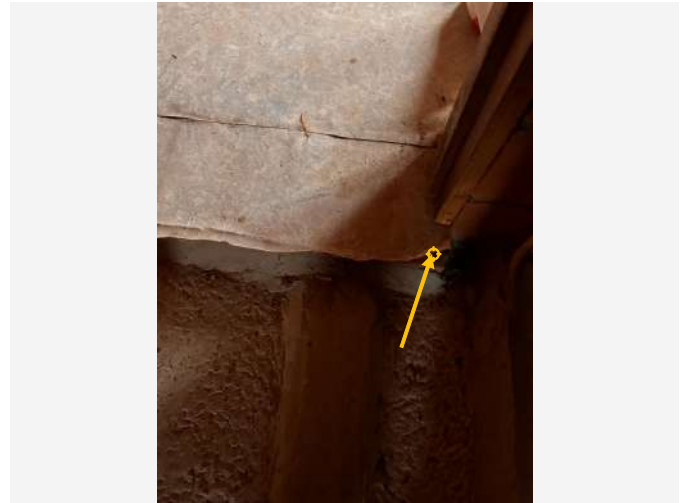
Fiche 12: vinyl zolder

Geen asbest

#	Type	Referentie	Resultaat
12.1	Puntmonster	3	Geen asbest
