# Asbestinventarisatetest

J.B. Devlemincklaan 6/003, 1930 Zaventem

Attestnummer : 20241202-000370.000

Uitgegeven op : 02.12.2024

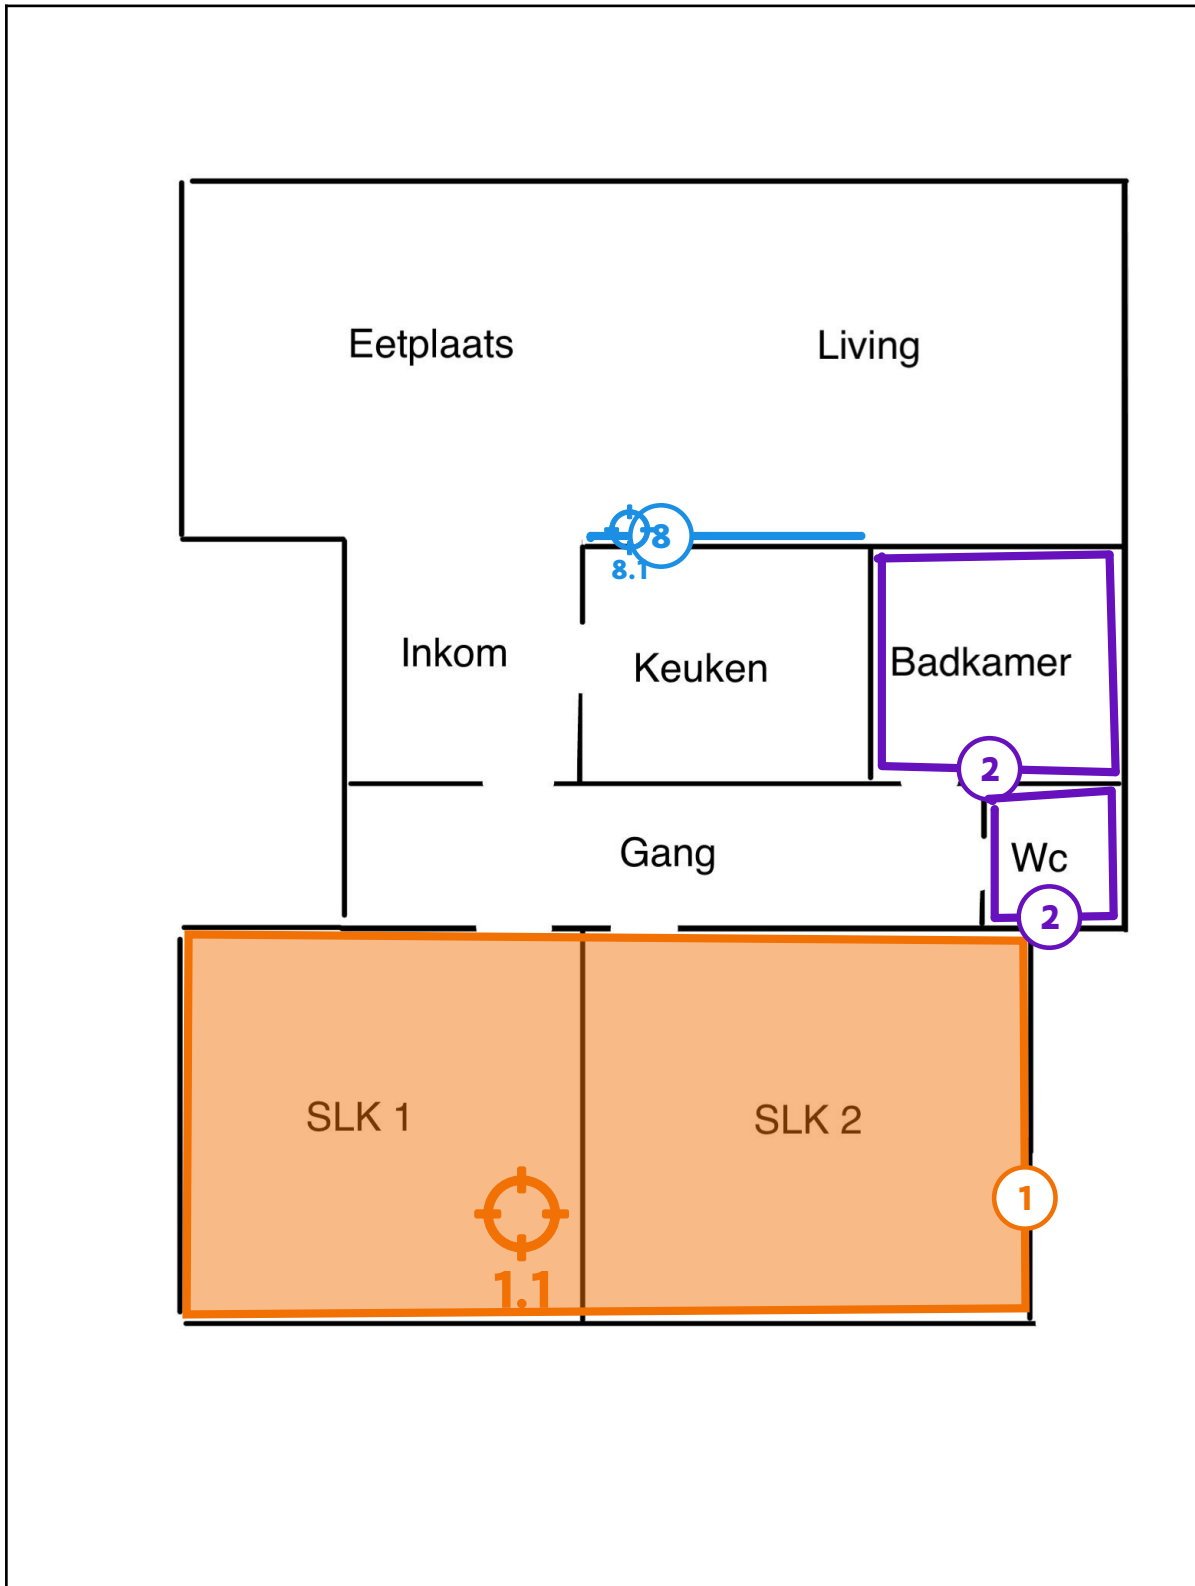
## Plan 1.3: Gelijkvloers

| 1. Vinylvloer met kartonlaag | Asbestmateriaal | <a href="#">Verwijderen</a> |
| 1.1 Code: 5 | Puntmonster | - |

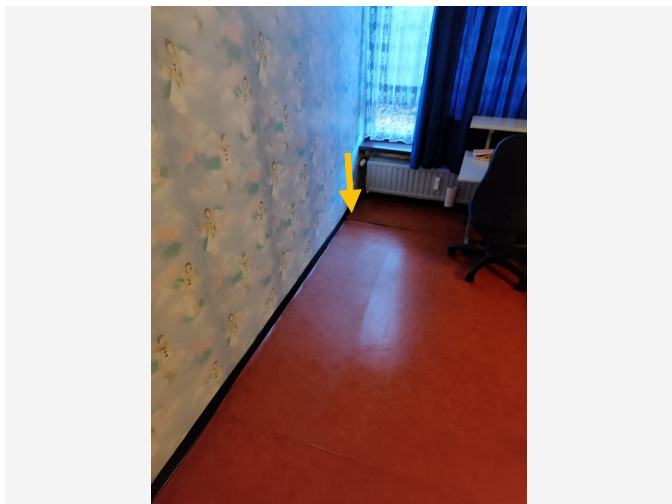
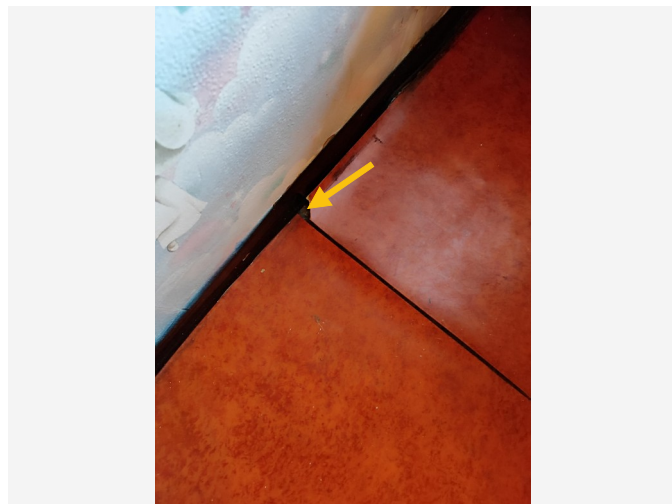
| Fiche 1: Vinylvloer met kartonlaag..... | 19 |

Het asbestmateriaal valt onder de mijlpaal van 2034.

Verwijderen

Te controleren of de vinyl enkel geklemd ligt met de muurplinten of plaatselijk gelijmd is.

Verhoogd materiaalrisico en/of verhoogde kans op vezelvrijgave

| <b>Gebondenheid</b> | Categorie 2: niet-hechtgebonden met matrix |
| <b>Asbestsoort (vezeltype)</b> | Alleen chrysotiel |
| <b>Asbestconcentratie</b> | Hoog ( $\geq 50\%$ ) |
| <b>Afschermingsgraad van het gehele materiaal</b> | Geheel of deels (ook) vrij aan de binnenlucht |
| <b>Toestand van het materiaal</b> | Licht beschadigd, licht verweerd. Intact calciumsilicaatmateriaal of categorie III 'gebondenheid' |

| # | Type | Referentie | Resultaat |
|---|---|---|---|
| 1.1 | Puntmonster | 5 | Chrysotiel |

| Beschrijving | Vinylvloer met kartonlaag |
| Hoeveelheid (oppervlakte - aantal) | <ul style="list-style-type: none"><li>• 25,00 m<sup>2</sup> - 1 stuk</li></ul> |

- Zorg voor een veilig beheer. Vermijd het beschadigen van het asbestmateriaal. Controleer de toestand jaarlijks op wijzigingen.
- Scherm in afwachting van verwijdering het asbestmateriaal af van luchtstromingen en verstoring: bijvoorbeeld door het te verpakken, te fixeren, af te dekken, signalisatie - afbakening aan te brengen, ...

- Eenvoudige handelingen: enkel door erkend asbestverwijderaar bevestiging los : EH erkend saneerder : de saneerder motiveert de verwijderingsmethode in zijn werkplan. Een kartonnen onderlaag is losgebonden. Uitzonderingen zijn mogelijk maar worden goedgekeurd door FOD Waso volgens

- Hermetische zone (erkend asbestverwijderaar)  
bevestiging gelijmd (wit of zwarte lijm) : HZ Erkend saneerder . Bij het lostrekken van de vinyl zal de onderlaag scheuren. Een kartonnen onderlaag is losgebonden.

Lijmresten worden met een freesmachine verwijderd in een hermetische zone.

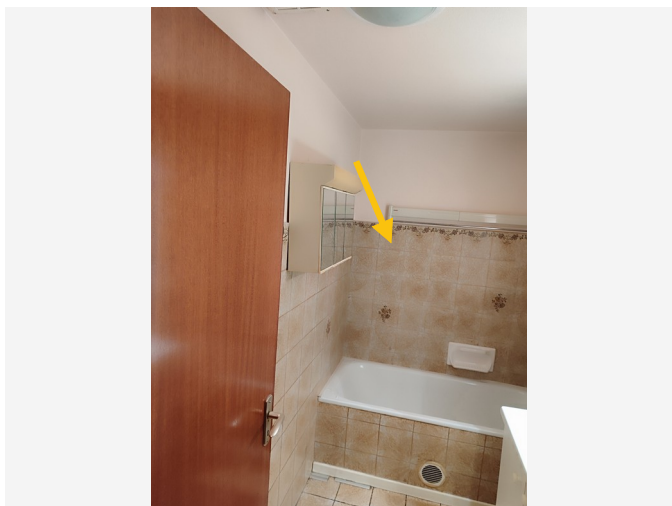
| Fiche 2: Tegellijm niet zichtbaar..... | 24 |

In het inspectieprotocol is een monstername van tegellijm verplicht om dit te identificeren als niet-asbesthoudend. Er waren geen facturen ter beschikking die bevestigen dat de tegels na 2001 waren geplaatst. Er waren geen bestaande beschadigingen aan de wandtegels om de lijm voldoende te kunnen inspecteren. Om dit af te toetsen is het aangewezen om bij eventuele renovatiewerken aan de tegels verder onderzoek/staalname te laten uitvoeren ter controle.

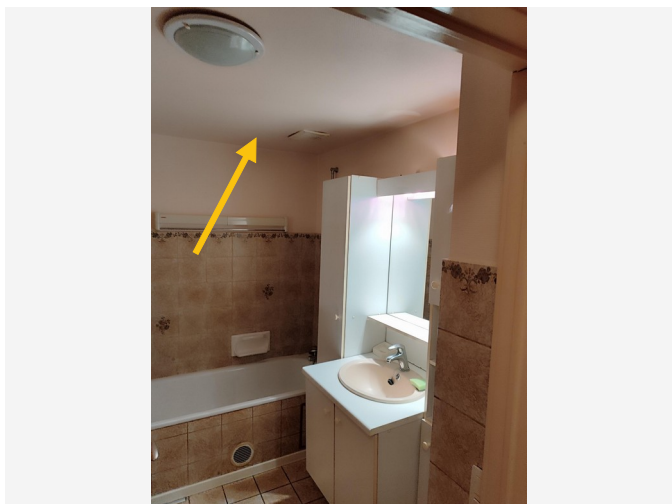
| Fiche 3: Valse plafonds..... | 25 |

Er zijn plafonds afgewerkt in plaatmateriaal. Het is niet duidelijk of er pleisterwerk of verdacht materiaal aanwezig is achter deze valse plafonds, het is aangewezen om bijkomend onderzoek uit te voeren bij werken.

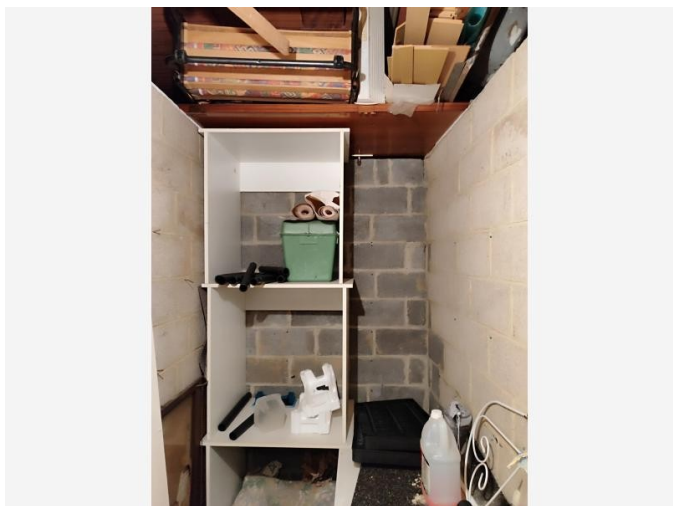
| Fiche 4: Berging kelder..... | 26 |

Geen asbestverdachte materialen aanwezig in de berging

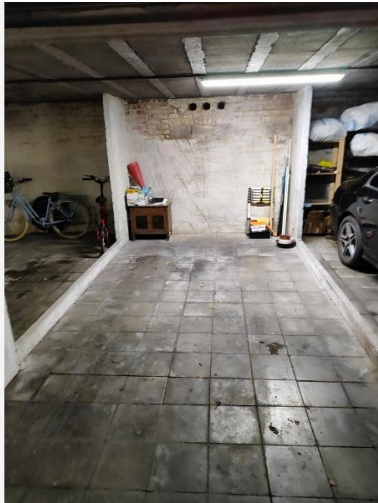
| Fiche 5: Autostaanplaats kelder..... | 27 |

Geen asbestverdachte materialen aanwezig in de autostaanplaats

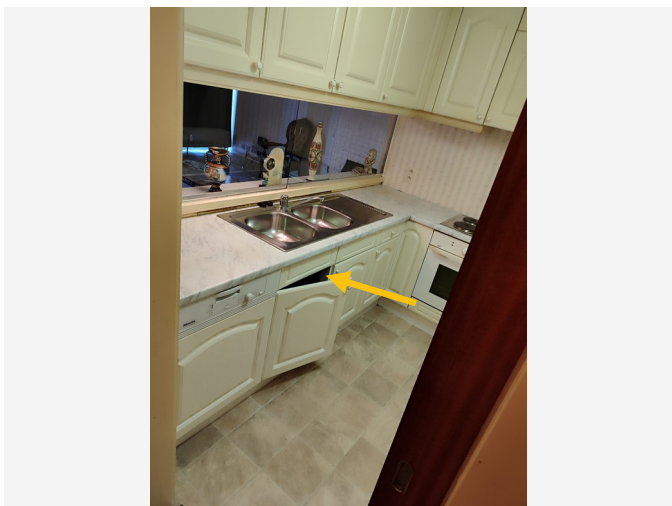
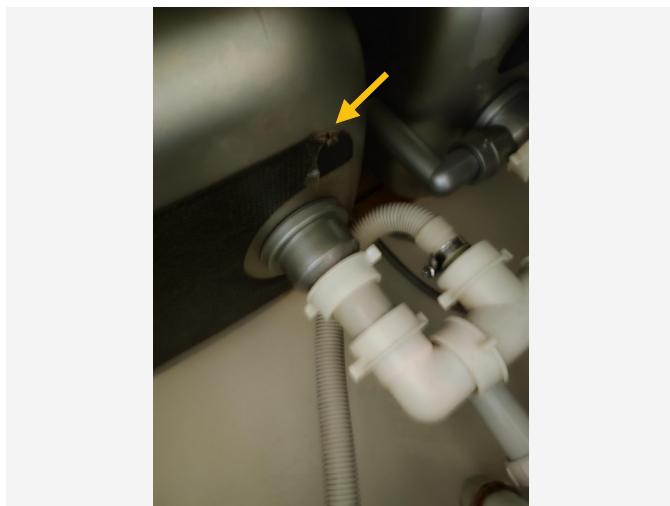
| Fiche 6: Ontdreuningsplaat spoelbak (monstername)..... | 29 |

Geen asbest

| # | Type | Referentie | Resultaat |
|---|---|---|---|
| 6.1 | Puntmonster | 4 | Geen asbest |

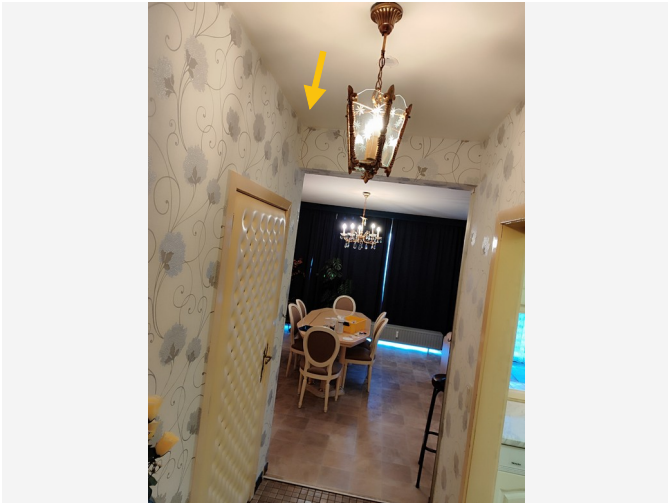
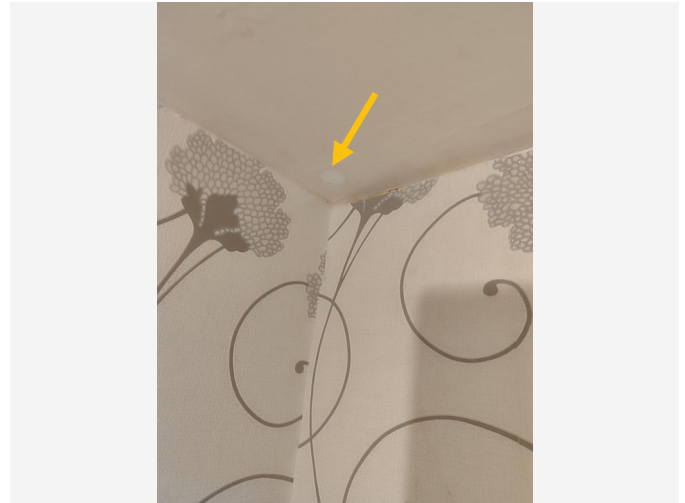
## Fiche 7: Plafondpleister

Geen asbest

| # | Type | Referentie | Resultaat |
|---|---|---|---|
| 7.1 | Mengmonster | 2 | Geen asbest |

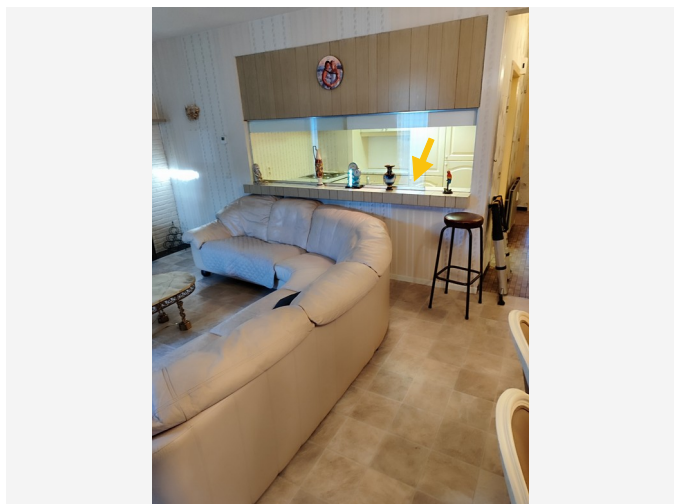
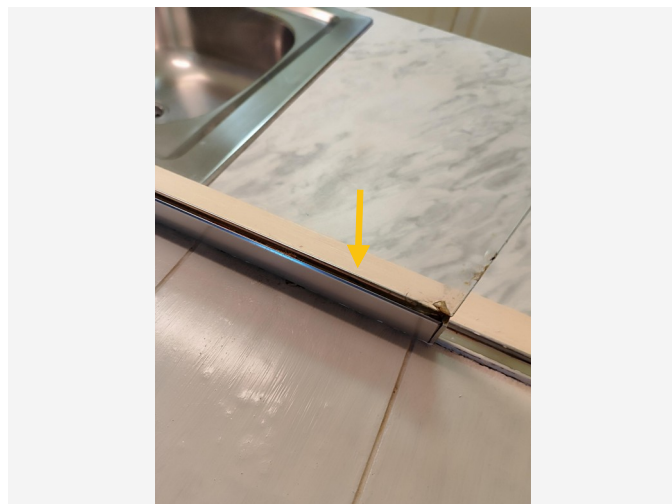
## Fiche 8: Stopverf

Geen asbest

| # | Type | Referentie | Resultaat |
|---|---|---|---|
| 8.1 | Puntmonster | 3 | Geen asbest |

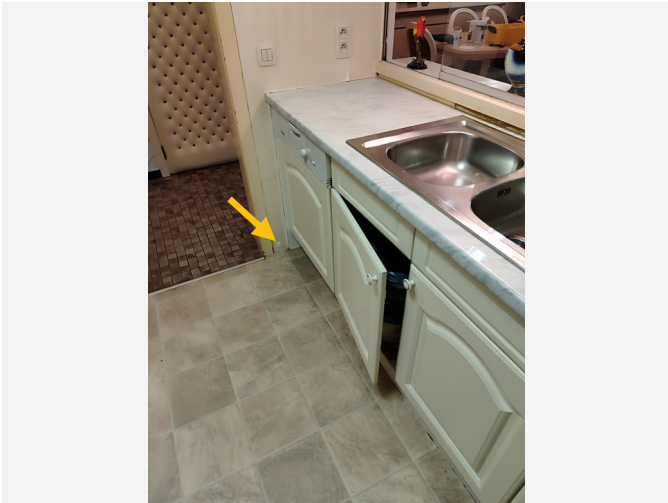
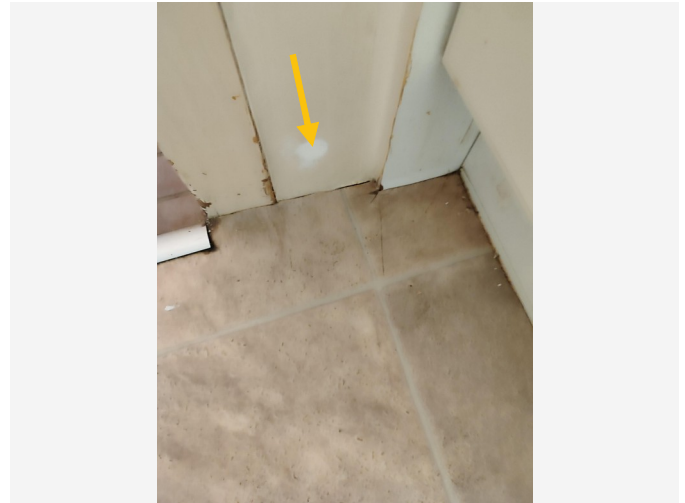
## Fiche 9: Muurpleister

Geen asbest

| # | Type | Referentie | Resultaat |
|---|---|---|---|
| 9.1 | Mengmonster | 1 | Geen asbest |
