Asbestinventarisatetest

Boudewijnpark 53, 8980 Zonnebeke

Attestnummer : 20230708-000167.000

Uitgegeven op : 08.07.2023

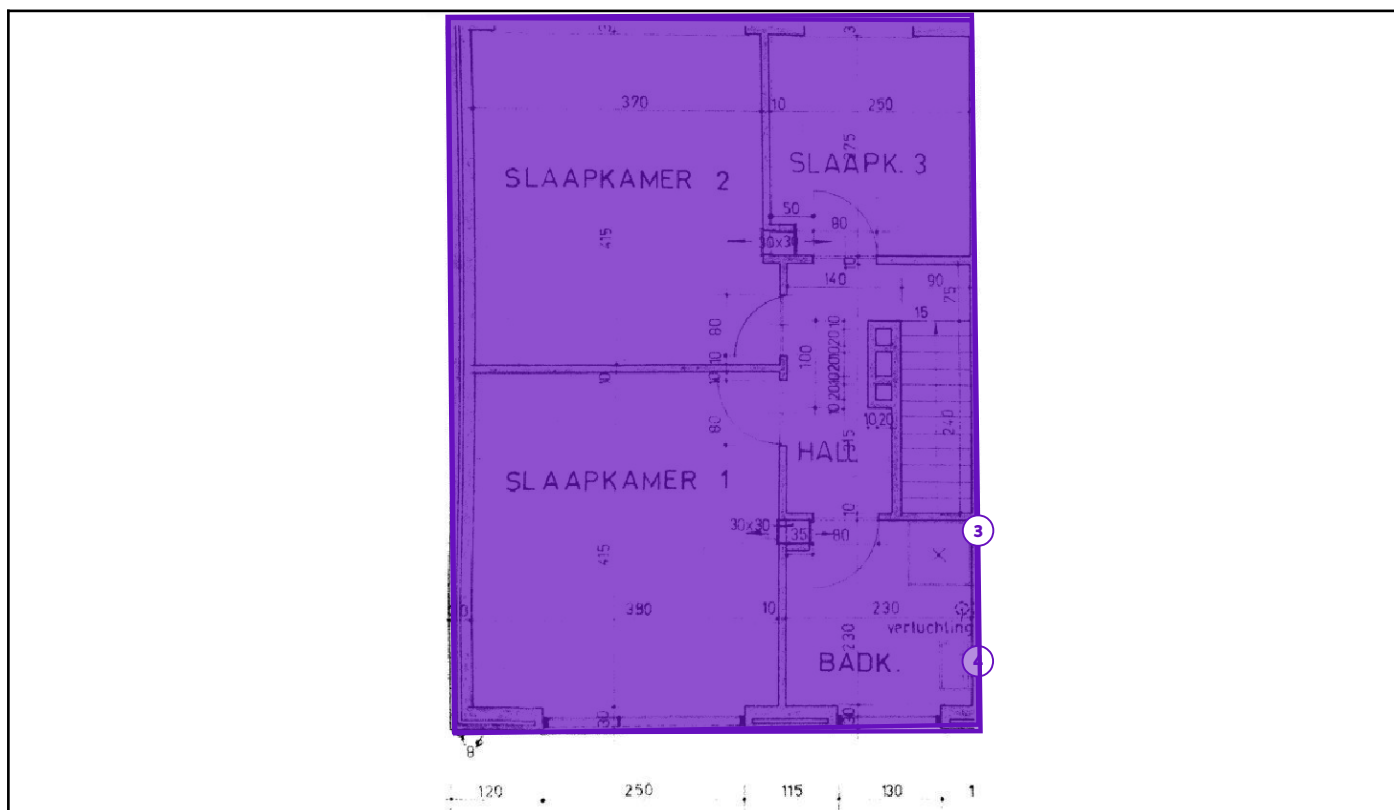
Plan 1.3: zolder - plat dak

Beschrijving	Type	Actie
3. zolder	Beperking	-
4. roofing plat dak	Beperking	-

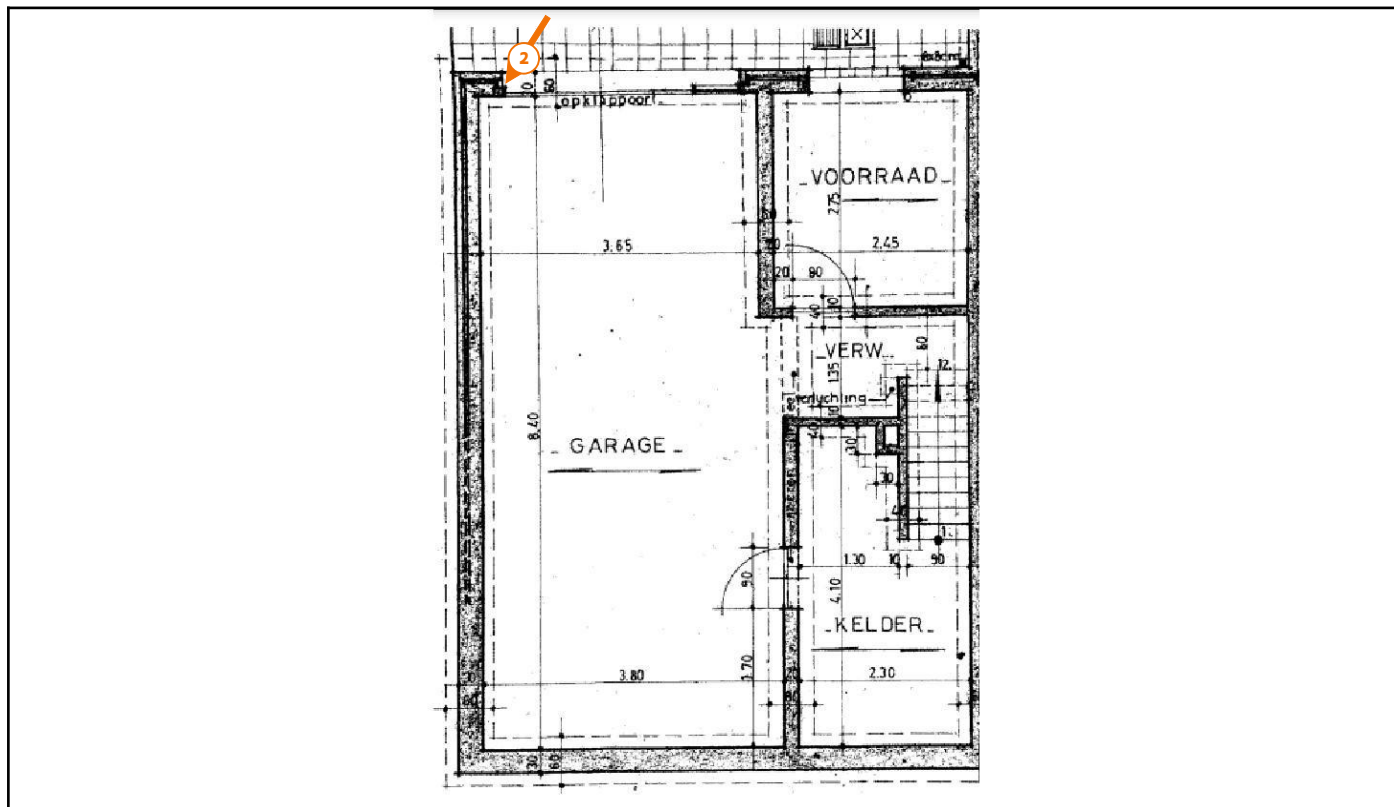
Plan 1.4: mastiek kader gevel kelder

Beschrijving	Type	Actie
2. mastiek kader gevel	Asbestmateriaal	Verwijderen

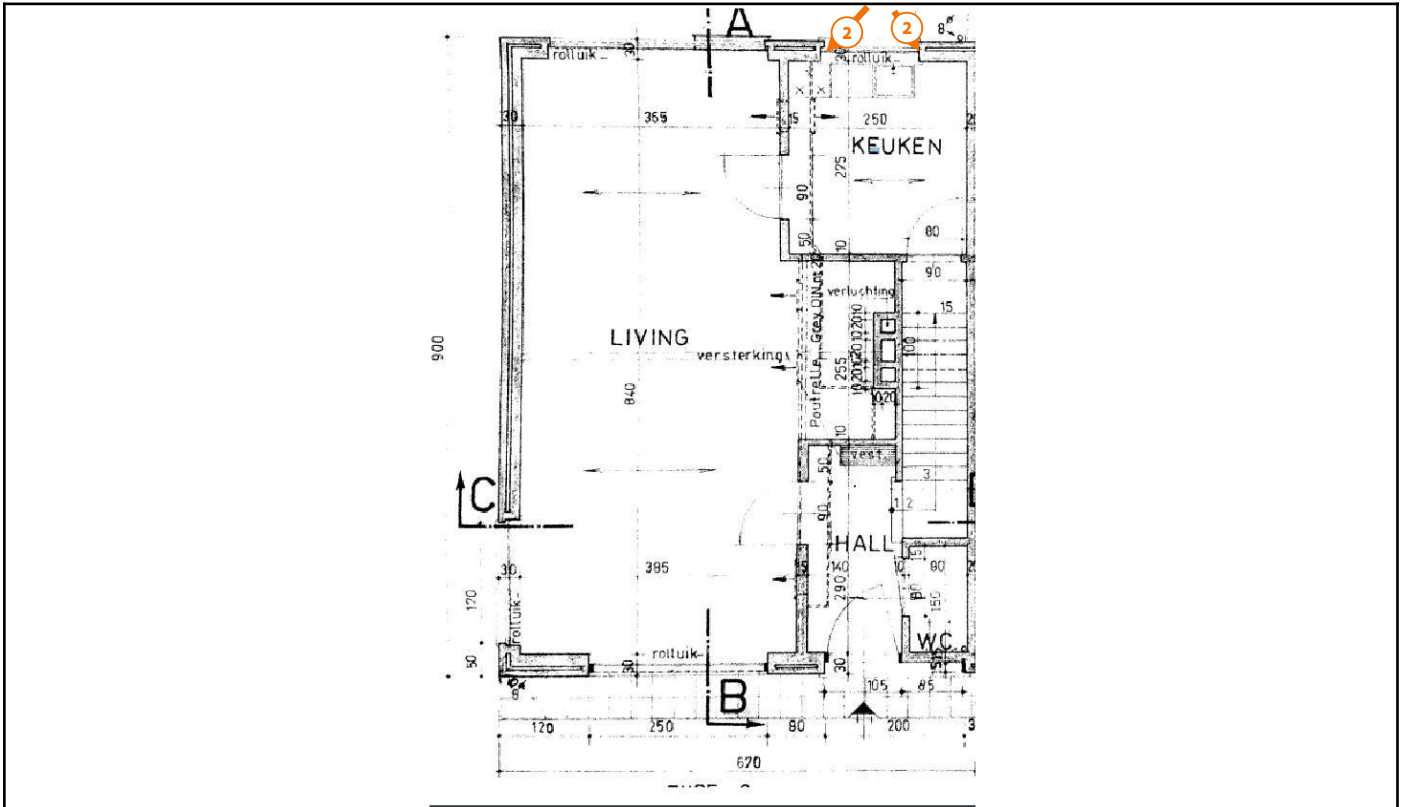
Plan 1.5: mastiek kader gevel gelijkvloers

Beschrijving	Type	Actie
2. mastiek kader gevel	Asbestmateriaal	Verwijderen

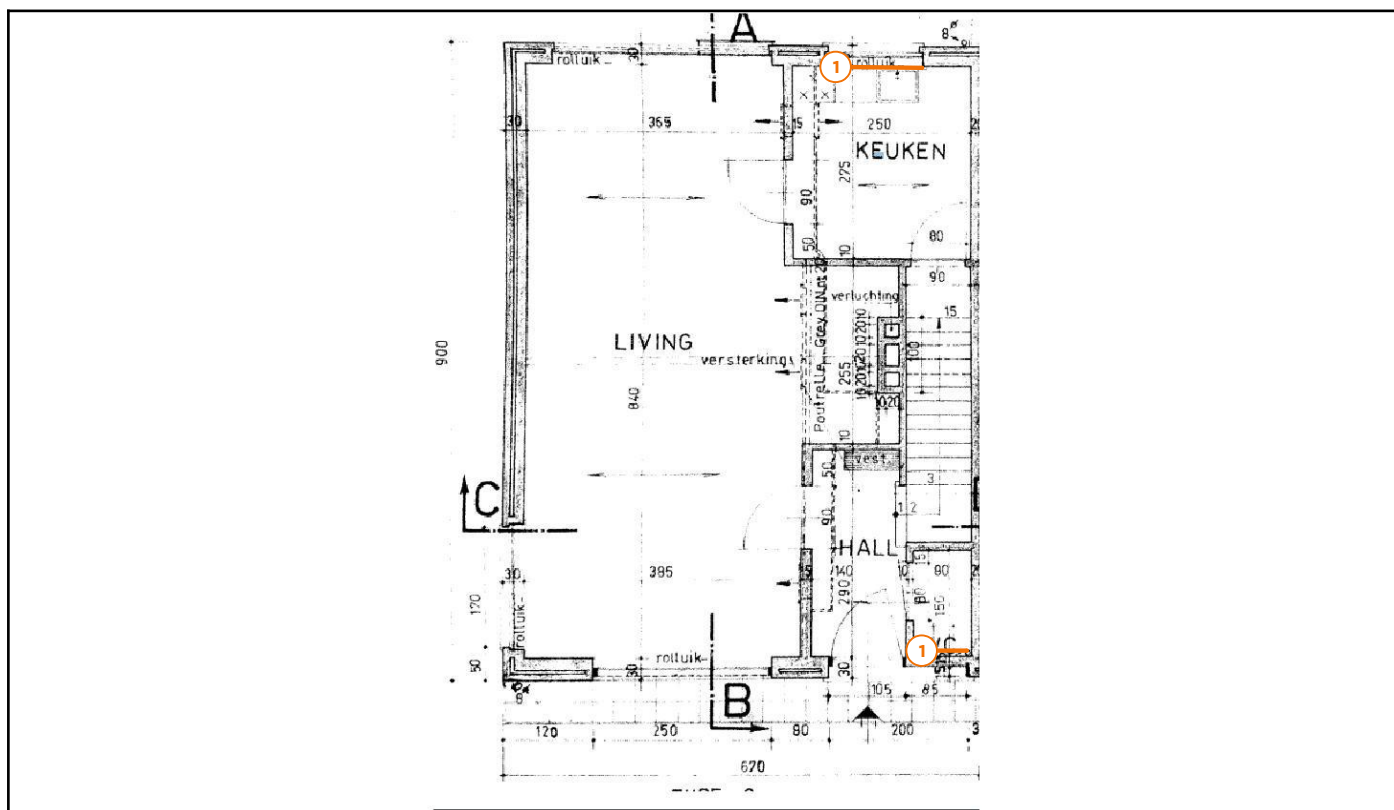
Plan 1.12: venstertabletten gelijkvloers

Beschrijving	Type	Actie
1. venstertabletten	Asbestmateriaal	Verwijderen

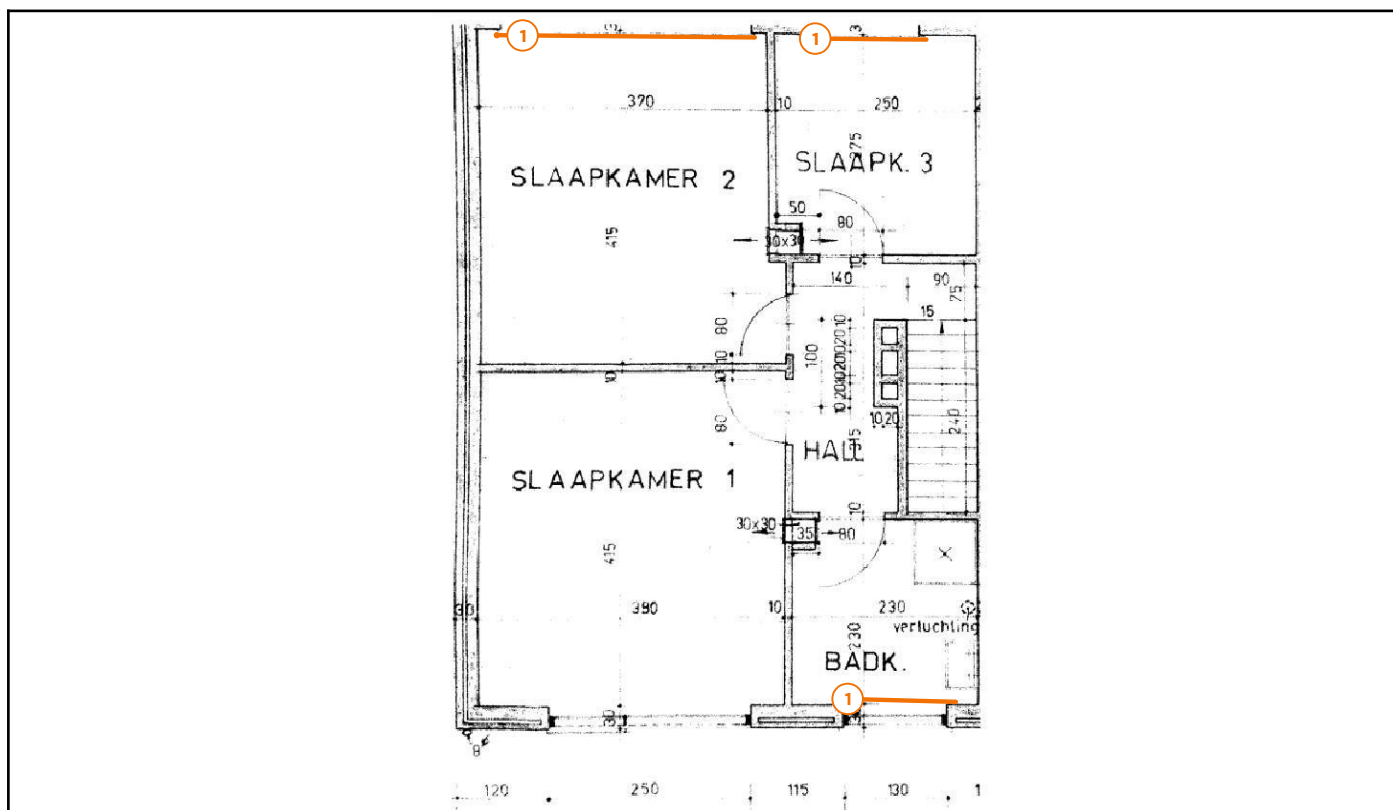
Plan 1.13: venstertabletten verdiep

Beschrijving	Type	Actie
1. venstertabletten	Asbestmateriaal	Verwijderen

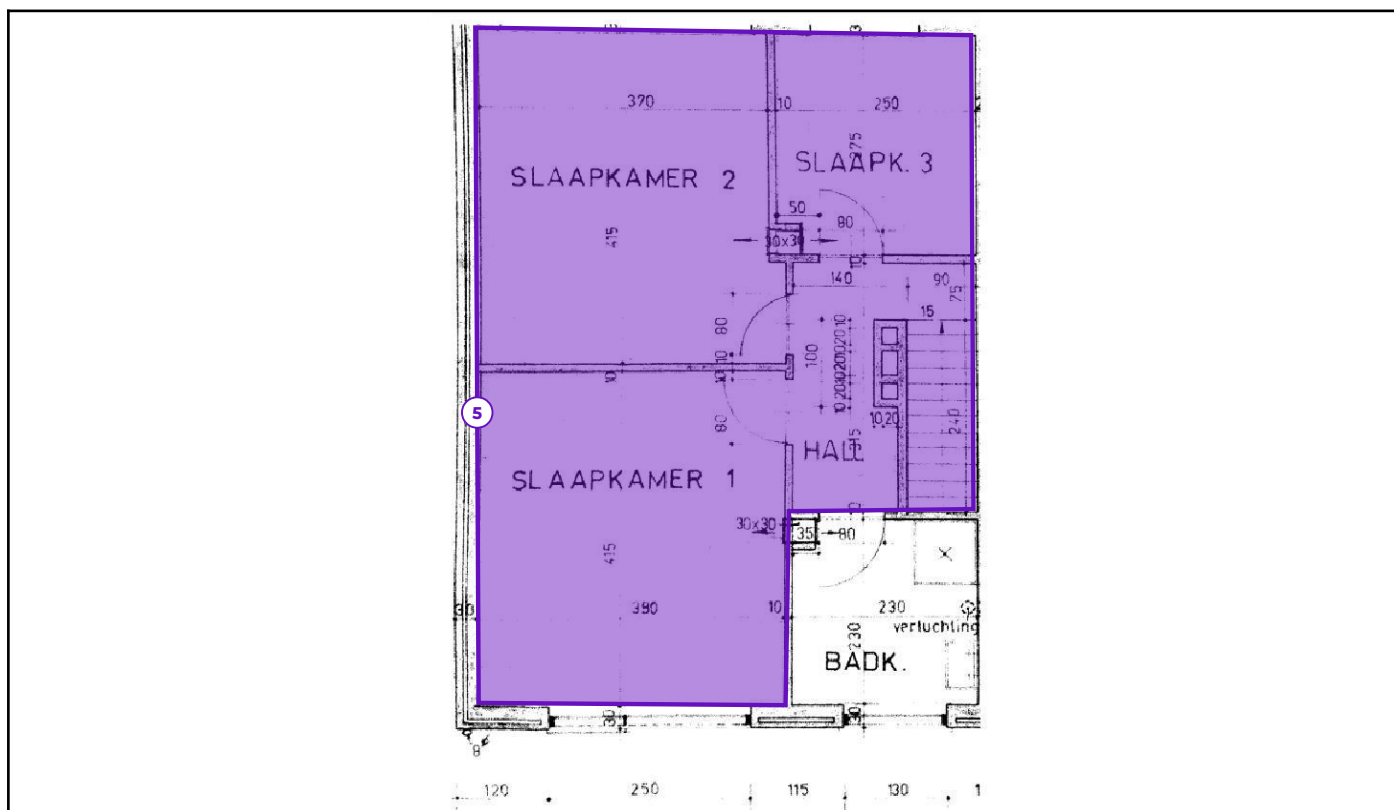
Plan 1.14: 53-59-67 verdiep

Beschrijving	Type	Actie
5. vloerafwerking verdiep onder huidig vloerafwerking	Advies	-

mogelijke aanwezigheid van vinyltegels + zwarte lijm

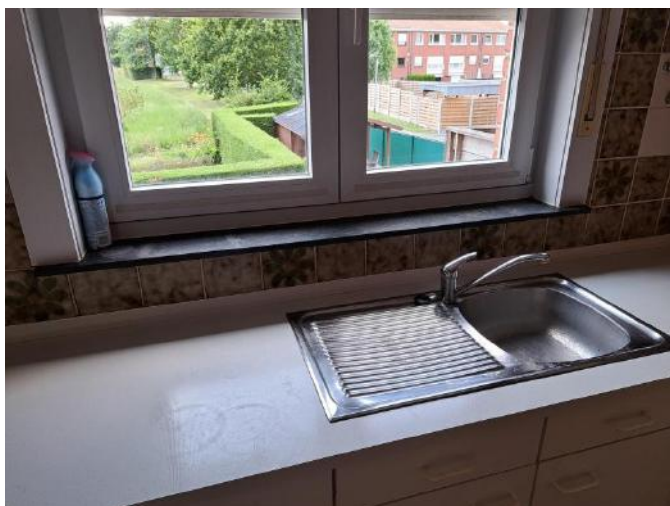
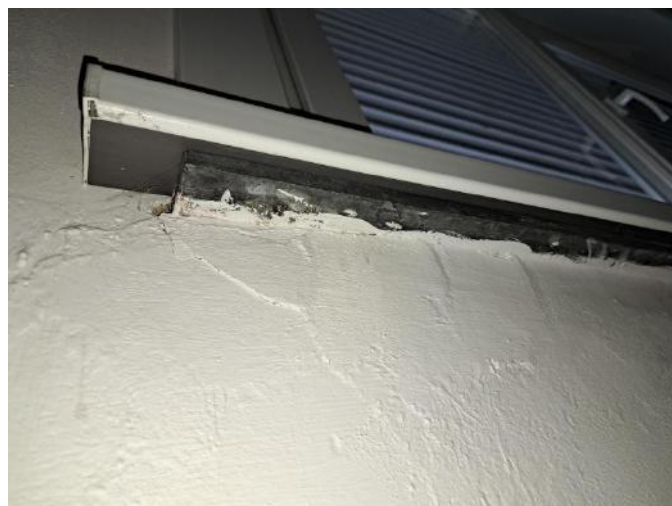
Eindbeoordeling materiaalrisico	Verhoogd materiaalrisico en/of verhoogde kans op vezelvrijgave
---------------------------------	----------------------------------------------------------------

Gebondenheid	Categorie 1: hechtgebonden in oorsprong
Asbestsoort (vezeltype)	Crocidoliet aanwezig
Asbestconcentratie	Laag (< 50%)
Afschermingsgraad van het gehele materiaal	Geheel of deels (ook) vrij aan de binnenlucht
Toestand van het materiaal	Licht beschadigd, licht verweerd. Intact materiaal type Pical – asbestboard of categorie III 'gebondenheid'

Beschrijving	venstertabletten
Omgeving	Binnen
Primaire drager	Wandopening verticaal (raam, deur, ...)
Asbestmateriaal	Plaat, paneel, tablet - Type Massal
Bindmiddel van asbestmateriaal	Cement
Gebondenheid op basis van bindmiddel	Hecht
Hoeveelheid (oppervlakte - dikte - aantal)	• 1,75 m ² - 2,00 cm - 1 stuk
Totaal volume	0,035 m ³
Eenvoudig bereikbaar	Ja

Bevestigingswijze	<ul style="list-style-type: none">• Verlijmd, ingegoten, versmeerd
Identificatiemethode	Vaststelling zonder monstername
Destructieve handeling voor identificatie	Nee
Opmerking	plaatselijk aanwezig onder nieuwe venstertabletten

[Verwijderen](#)

- Zorg voor een veilig beheer. Vermijd het beschadigen van het asbestmateriaal. Controleer de toestand jaarlijks op wijzigingen.
- Verwijder dit asbestmateriaal zo snel mogelijk. Volg de toestand goed op.

- Eenvoudige handelingen: mag via doe-het-zelf of door werknemer(s) met opleidingsattest eenvoudige handelingen
fixeer materiaal tijdens verwijdering
breken materiaal vermijden

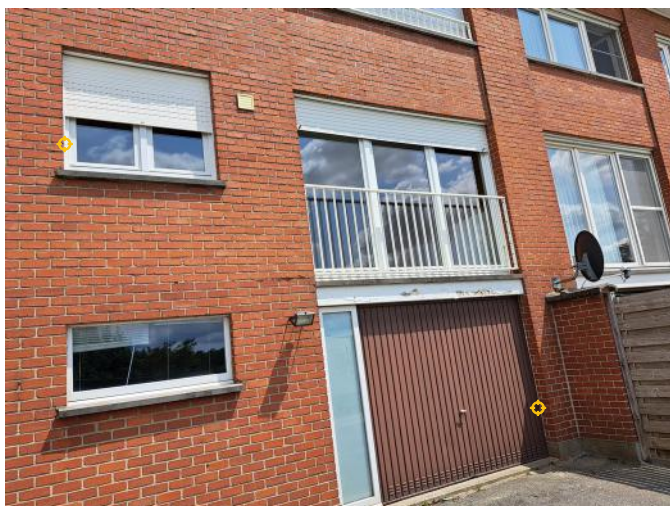
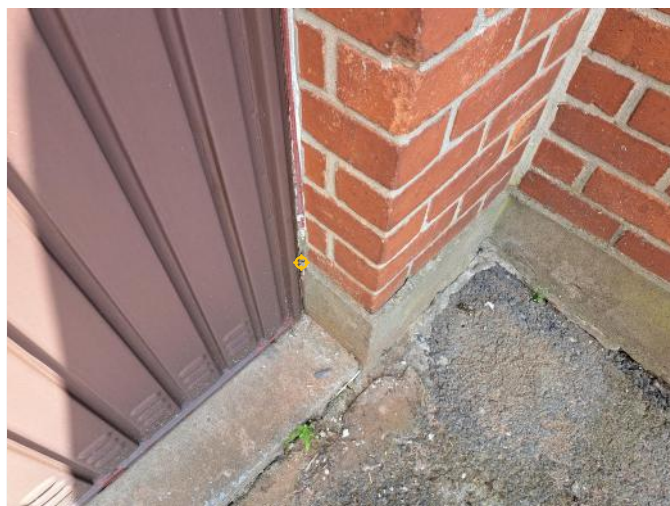
Eindbeoordeling materiaalrisico	Verhoogd materiaalrisico en/of verhoogde kans op vezelvrijgave
---------------------------------	----------------------------------------------------------------

Gebondenheid	Categorie 1: hechtgebonden in oorsprong
Asbestsoort (vezeltype)	Alleen chrysotiel
Asbestconcentratie	Laag (< 50%)
Afschermingsgraad van het gehele materiaal	Geheel of deels vrij aan de buitenlucht
Toestand van het materiaal	Matig beschadigd, matig verweerd

#	Type	Referentie	Resultaat
2.1	Mengmonster	23-112512	Chrysotiel

Beschrijving	mastiek kader gevel
Omgeving	Buiten
Primaire drager	Wandopening verticaal (raam, deur, ...)
Asbestmateriaal	In-situ afwerkingslagen - Pasta, stopverf, voegsel, stopsel, vulsel, mastiek, kitten, ...
Bindmiddel van asbestmateriaal	Kitten, mastiek, pasta
Gebondenheid op basis van bindmiddel	Hecht
Hoeveelheid (gewicht - aantal)	• 2,00 kg - 1 stuk

Totaal gewicht	2,00 kg
Eenvoudig bereikbaar	Ja
Bevestigingswijze	<ul style="list-style-type: none">• Verlijmd, ingegoten, versmeerd
Identificatiemethode	Vaststelling met monstername
Destructieve handeling voor identificatie	Nee
Opmerking	het betreft mastievoegen aan garagepoort en oude niet vernieuwde ramen

Verwijderen

- Zorg voor een veilig beheer. Vermijd het beschadigen van het asbestmateriaal. Controleer de toestand jaarlijks op wijzigingen.
- Verwijder dit asbestmateriaal zo snel mogelijk. Volg de toestand goed op.

- Eenvoudige handelingen: mag via doe-het-zelf of door werknemer(s) met opleidingsattest eenvoudige handelingen
fixeer materiaal voor verwijdering

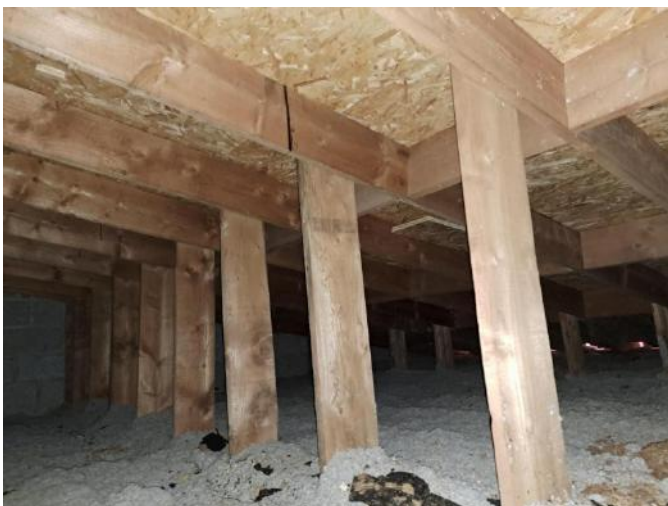
Situeringfoto

Permanente beperking

Reden: hoogte kleiner dan 1,50m

Uitleg van de asbestdeskundige: beperkte hoogte

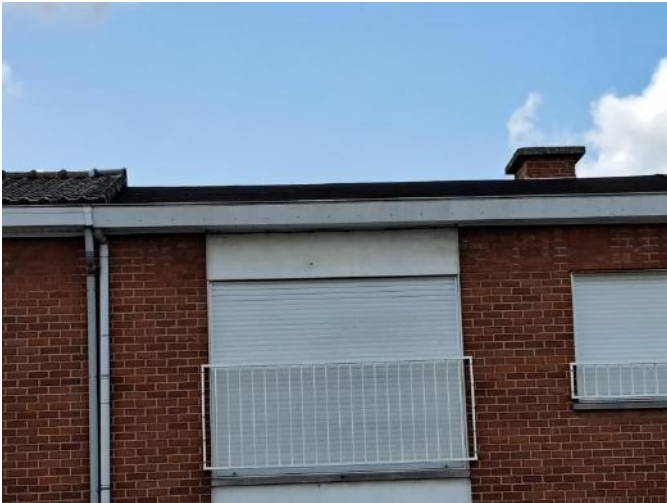
Situeringfoto

Tijdelijke beperking

Reden: Het te onderzoeken materiaal situeert zich hoger dan 3,50 m te rekenen vanaf een veilige ondergrond

Uitleg van de asbestdeskundige: onbereikbaar

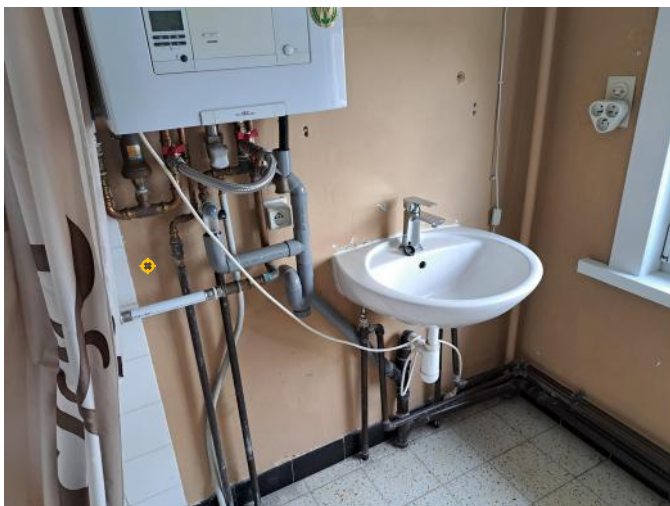
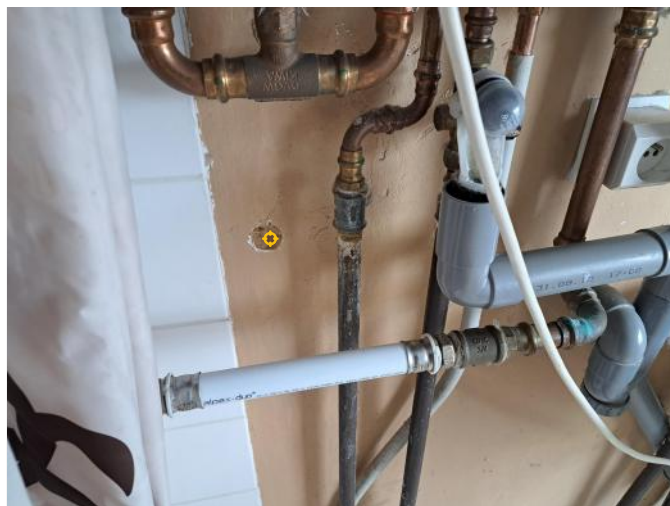
Fiche 6: pleisterwerk muren

Geen asbest

#	Type	Referentie	Resultaat
6.1	Mengmonster	23-112510	Geen asbest

Bindmiddel van materiaal	Gips - kalk
Gebondenheid op basis van bindmiddel	Niet-hechtgebonden
Hoeveelheid (oppervlakte - dikte - aantal)	• 250,00 m ² - 1,00 cm - 1 stuk
Totaal volume	2,50 m ³
Identificatiemethode	Vaststelling met monstername
Destructieve handeling voor identificatie	Nee
Opmerking	geen pleisterwerk in de kelder

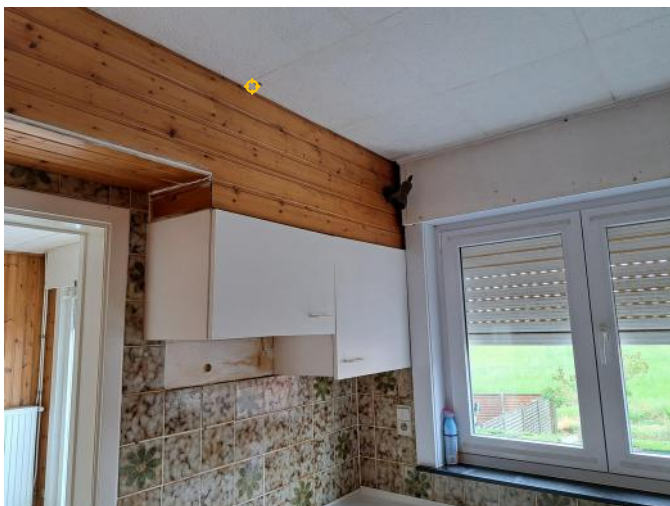
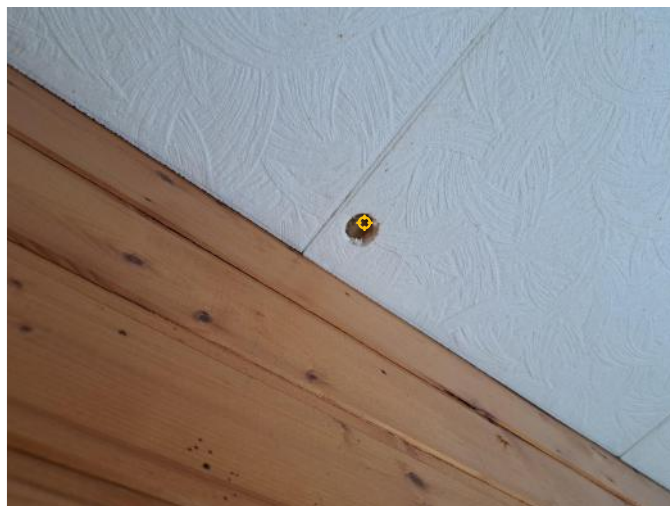
Fiche 7: pleisterwerk plafonds

Geen asbest

#	Type	Referentie	Resultaat
7.1	Mengmonster	23-112511	Geen asbest

Bindmiddel van materiaal	Gips - kalk
Gebondenheid op basis van bindmiddel	Niet-hechtgebonden
Hoeveelheid (oppervlakte - dikte - aantal)	• 100,00 m ² - 1,00 cm - 1 stuk
Totaal volume	1,00 m ³
Identificatiemethode	Vaststelling met monstername
Destructieve handeling voor identificatie	Nee
Opmerking	geen pleisterwerk in de kelder
