Asbestinventarisatetest

Ballewijerweg 62, 3520 Zonhoven

Attestnummer : 20241121-000391.000

Uitgegeven op : 21.11.2024

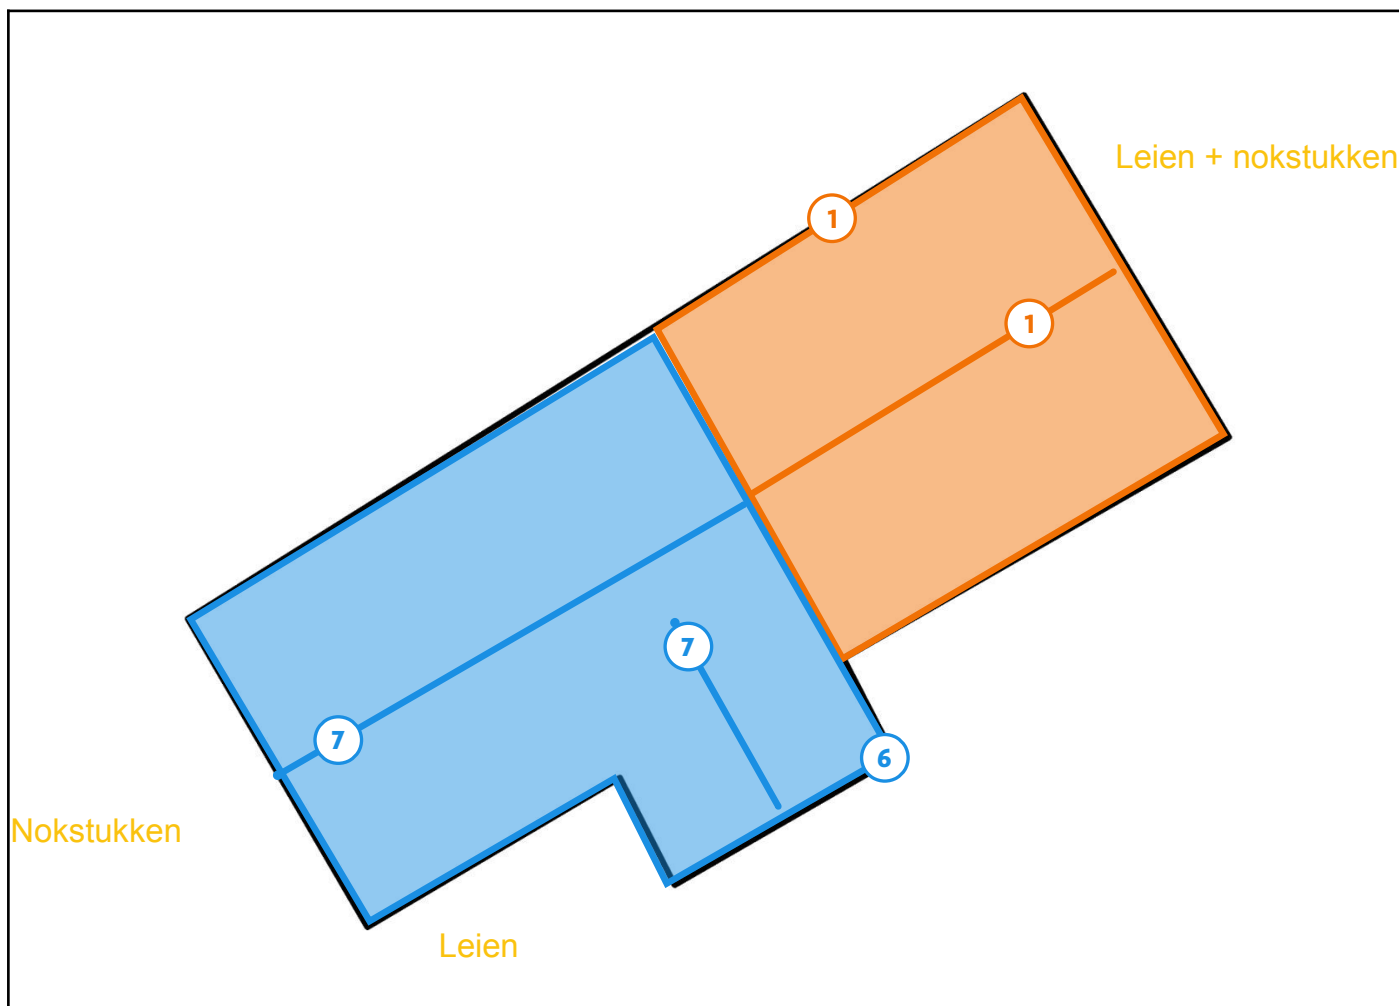
Plan 1.6: Dakplan

Beschrijving	Type	Actie
1. Leien + nokstukken (dak hoofgebouw)	Asbestmateriaal	Verwijderen
6. Leien (achterbouw)	Geen asbest	-
7. Nokstukken (achterbouw)	Geen asbest	-

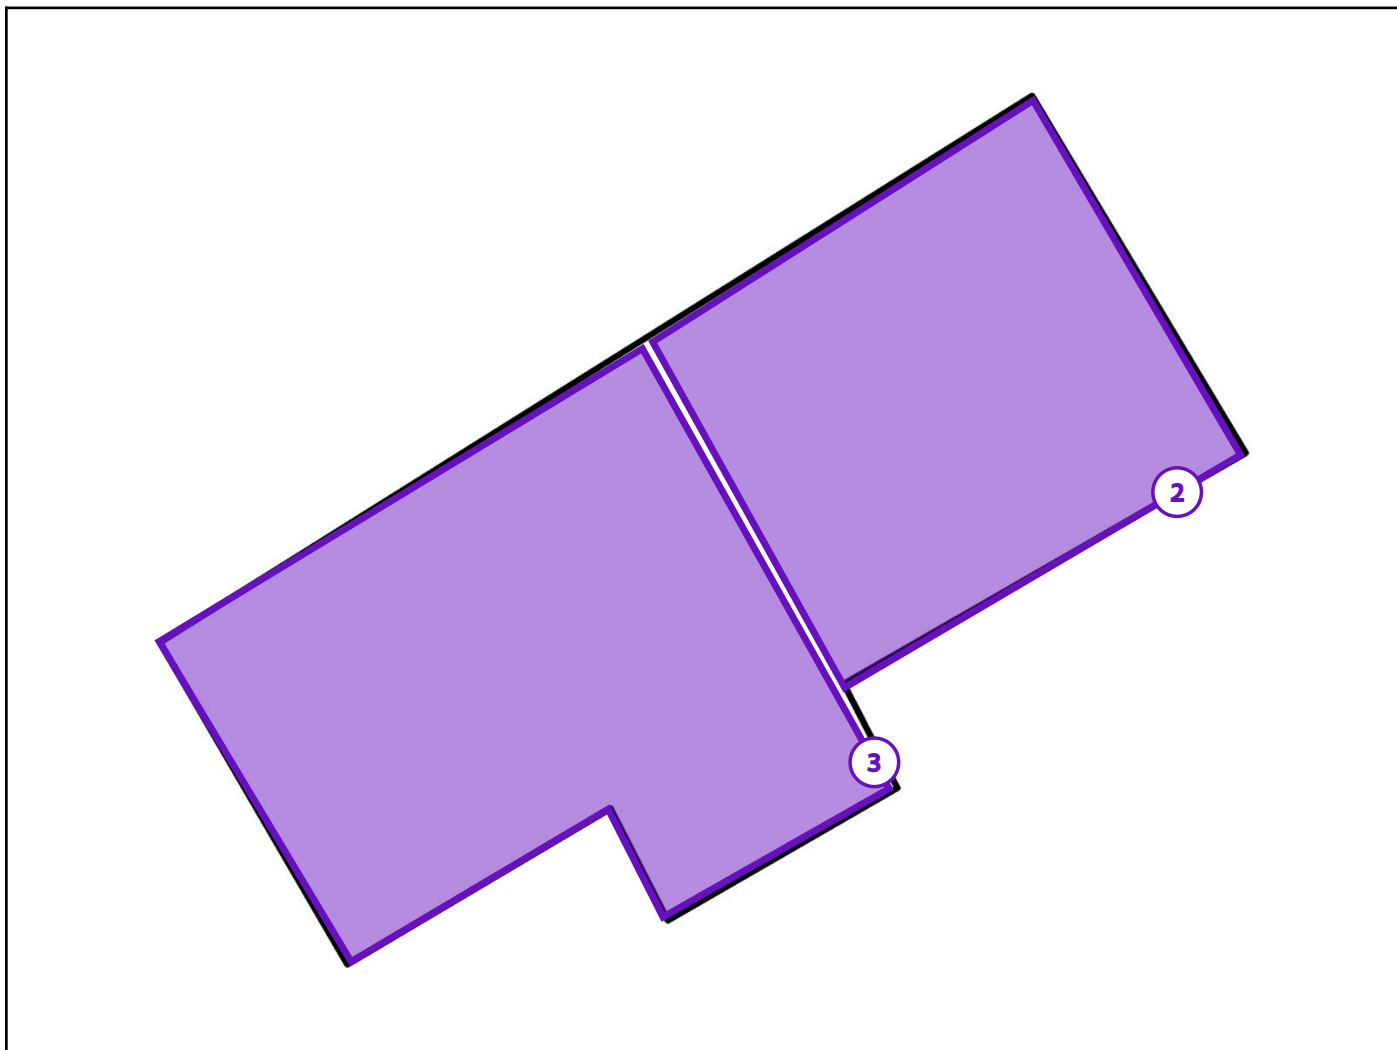
Plan 1.7: Dakplan

Beschrijving	Type	Actie
2. Onderdak (hoofdgebouw)	Beperking	-
3. Onderdak (achterbouw)	Advies	-

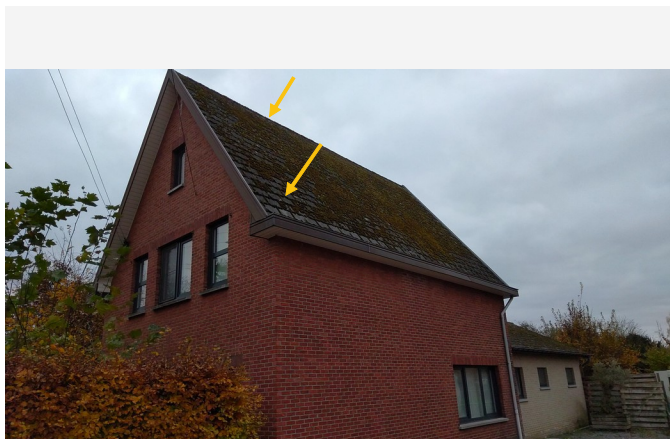
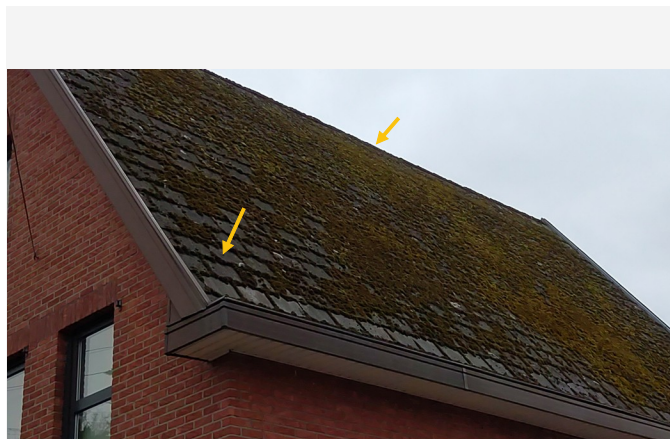
Eindbeoordeling materiaalrisico	Verhoogd materiaalrisico en/of verhoogde kans op vezelvrijgave
---------------------------------	--

Gebondenheid	Categorie 1: hechtgebonden in oorsprong
Asbestsoort (vezeltype)	Crocidoliet aanwezig
Asbestconcentratie	Laag (< 50%)
Afschermingsgraad van het gehele materiaal	Geheel of deels vrij aan de buitenlucht
Toestand van het materiaal	Matig beschadigd, matig verweerd

Beschrijving	Leien + nokstukken (dak hoofdgebouw)
Omgeving	Buiten
Primaire drager	Schuin dak
Asbestmateriaal	Dak- en gevelbekleding - Lei, shingle
Bindmiddel van asbestmateriaal	Cement
Gebondenheid op basis van bindmiddel	Hecht
Hoeveelheid (oppervlakte - aantal)	<ul style="list-style-type: none">• 80,00 m² - 1 stuk
Totale oppervlakte	80,00 m ²
Eenvoudig bereikbaar	Ja
Bevestigingswijze	<ul style="list-style-type: none">• Genageld, geniet
Identificatiemethode	Vaststelling zonder monstername
Destructieve handeling voor identificatie	Nee

Het asbestmateriaal valt onder de mijlpaal van 2034.

- Verwijderen om een asbestveilige toestand te bekomen.

- Eenvoudige handelingen: mag via doe-het-zelf of door werknemer(s) met opleidingsattest eenvoudige handelingen
In één geheel verwijderen, dubbel verpakken en afvoeren naar het containerpark.
Draag persoonlijke beschermingsmiddelen, zie asbestattest 'asbest verwijderen'.

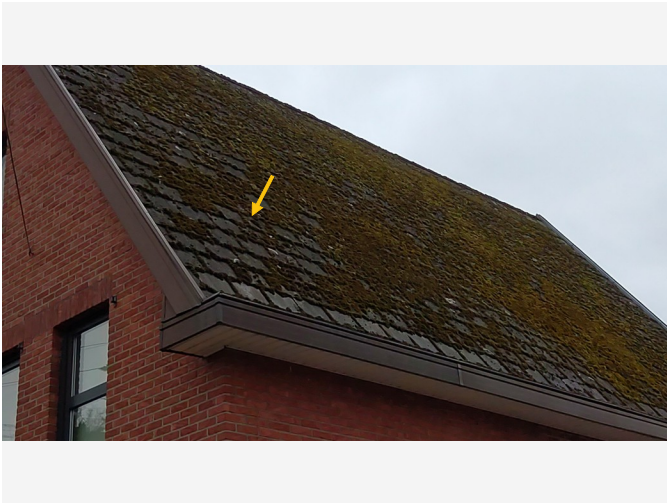
Situeringfoto

Tijdelijke beperking

Reden: Er is geen volledige risicobeoordeling mogelijk

Uitleg van de asbestdeskundige: Er kon niet vastgesteld worden of er al dan niet een verdacht onderdak aanwezig is onder de leien.

Langs de binnenzijde is alles afgewerkt met gyproc.

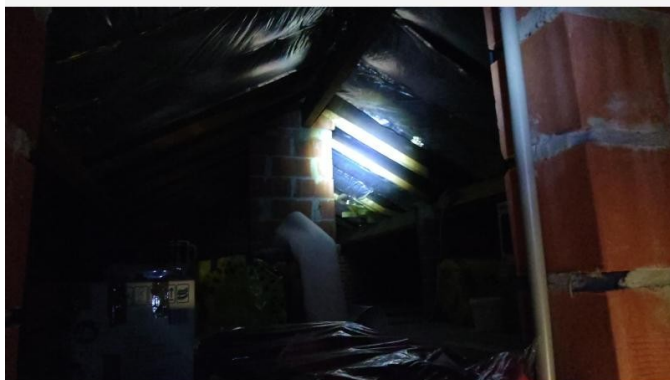
Vrije foto

Geen verdacht onderdak aanwezig onder de pannen van het dak.

Betreft bplex.

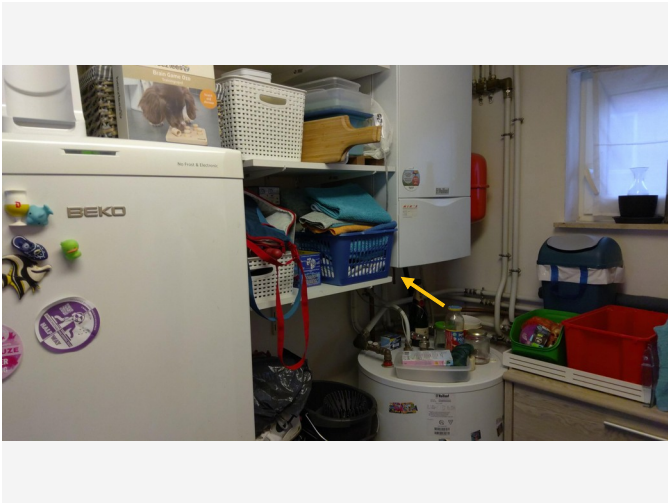
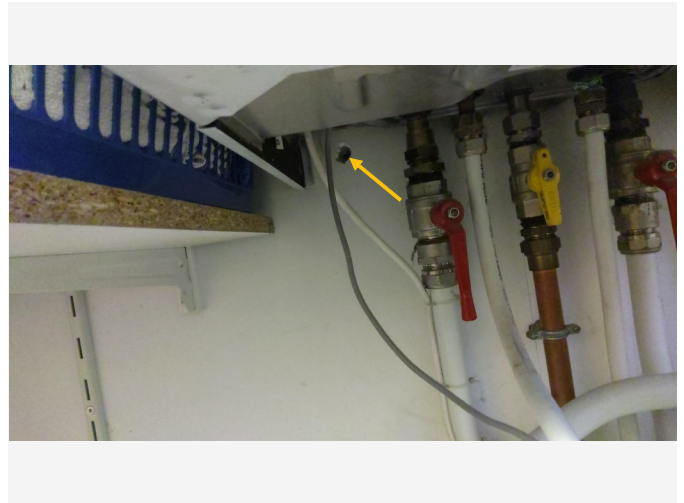
Fiche 4: Pleisterwerk muren

Geen asbest

#	Type	Referentie	Resultaat
4.1	Mengmonster	MM-01	Geen asbest

Beschrijving	Pleisterwerk muren
Omgeving	Binnen
Primaire drager	Binnenwand
Bindmiddel van materiaal	Gips - kalk
Gebondenheid op basis van bindmiddel	Niet-hechtgebonden
Hoeveelheid (oppervlakte - dikte - aantal)	• 520,00 m ² - 1,00 cm - 1 stuk
Totaal volume	5,20 m ³
Identificatiemethode	Vaststelling met monsternamen
Destructieve handeling voor identificatie	Nee
Opmerking	Het pleisterwerk van de muren werd bemonsterd in de keuken, cv-ruimte, traphal en slaapkamer.

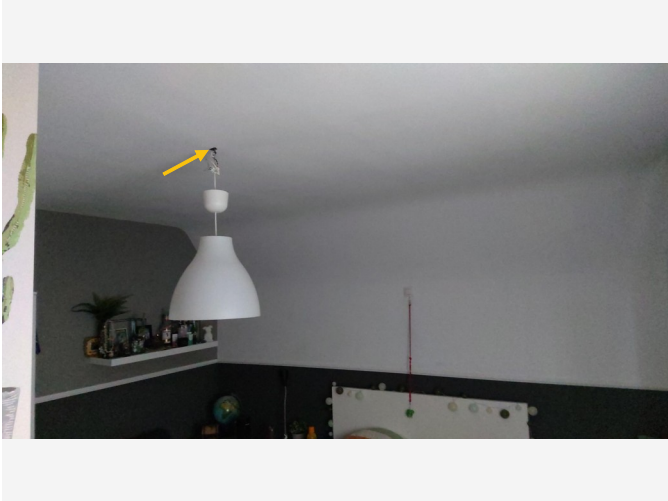
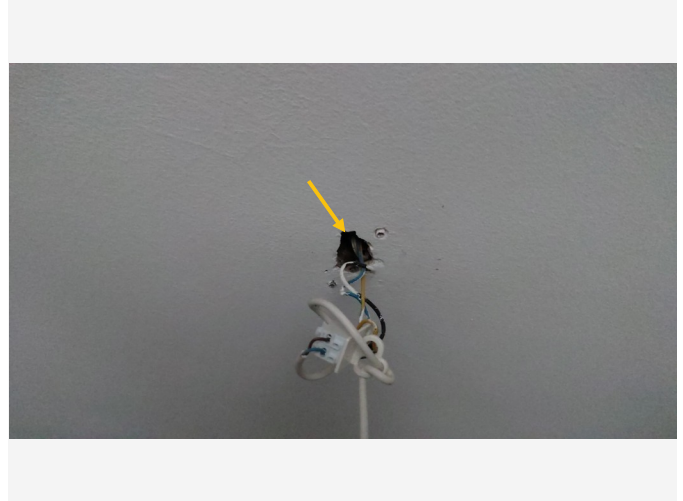
Fiche 5: Pleisterwerk plafonds

Geen asbest

#	Type	Referentie	Resultaat
5.1	Mengmonster	MM-02	Geen asbest

Beschrijving	Pleisterwerk plafonds
Omgeving	Binnen
Primaire drager	Plafond
Bindmiddel van materiaal	Gips - kalk
Gebondenheid op basis van bindmiddel	Niet-hechtgebonden
Hoeveelheid (oppervlakte - dikte - aantal)	• 100,00 m ² - 1,00 cm - 1 stuk
Totaal volume	1,00 m ³
Identificatiemethode	Vaststelling met monstername
Destructieve handeling voor identificatie	Nee
Opmerking	Het pleisterwerk van het plafond werd bemonsterd in de traphal en slaapkamer. Geen bepleisterd plafond aanwezig in natte ruimtes en cv-ruimte.

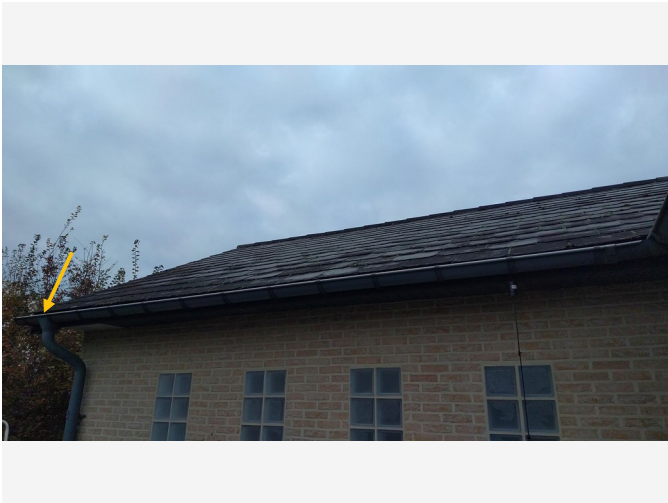
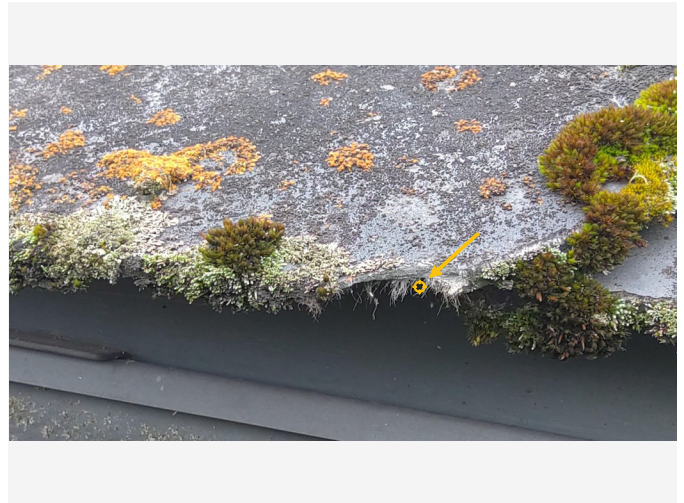
Fiche 6: Leien (achterbouw)

Geen asbest

#	Type	Referentie	Resultaat
6.1	Puntmonster	MM-03	Geen asbest

Beschrijving	Leien (achterbouw)
Omgeving	Buiten
Primaire drager	Schuin dak
Bindmiddel van materiaal	Cement
Gebondenheid op basis van bindmiddel	Hecht
Hoeveelheid (oppervlakte - aantal)	• 80,00 m ² - 1 stuk
Totale oppervlakte	80,00 m ²
Identificatiemethode	Vaststelling met monsternamen
Destructieve handeling voor identificatie	Nee

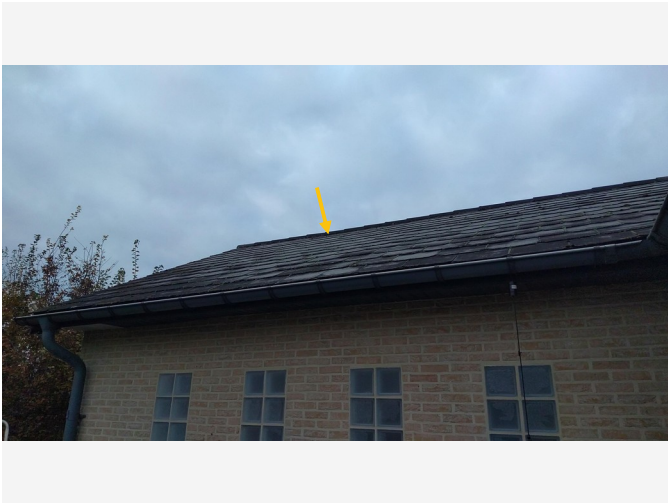
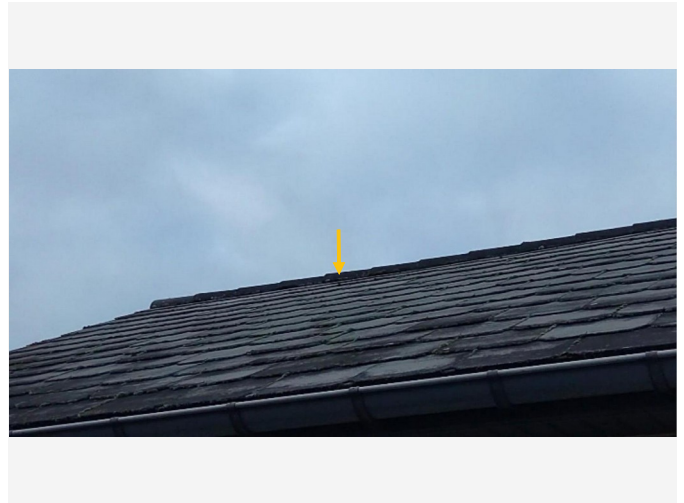
Fiche 7: Nokstukken (achterbouw)

Geen asbest

Beschrijving	Nokstukken (achterbouw)
Omgeving	Buiten
Primaire drager	Schuin dak
Bindmiddel van materiaal	Cement
Gebondenheid op basis van bindmiddel	Hecht
Hoeveelheid (oppervlakte - aantal)	• 12,00 m ² - 1 stuk
Totale oppervlakte	12,00 m ²
Identificatiemethode	Vaststelling met bewijsdocument, zonder monstername
Destructieve handeling voor identificatie	Nee
Opmerking	<p>Deze nokstukken van de achterbouw werden aangekocht in 2002. Factuur aanwezig.</p> <p>Van de leien zelf is er geen factuur aanwezig op deze inspectielocatie.</p> <p>Deze werd apart bemonsterd.</p>
