Asbestinventarisatetest

Geluwestraat 35, 8940 Wervik

Attestnummer : 20241206-000104.000

Uitgegeven op : 06.12.2024

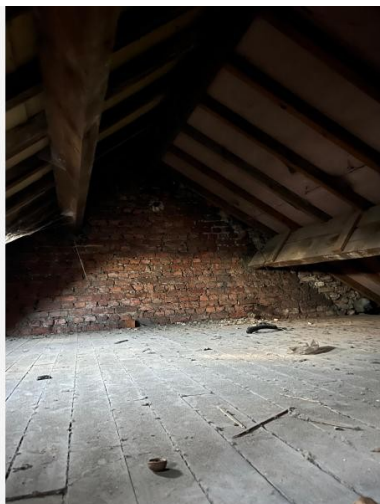
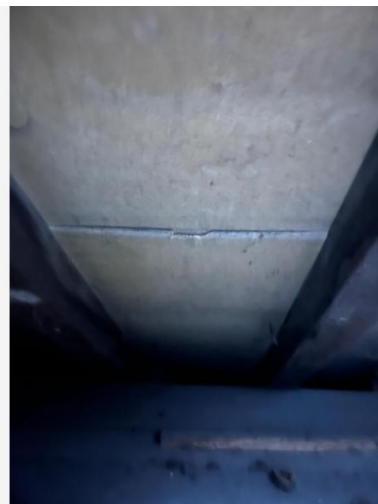
Eindbeoordeling materiaalrisico	Laag materiaalrisico en/of verlaagde kans op vezelvrijgave
---------------------------------	--

Gebondenheid	Categorie 1: hechtgebonden in oorsprong
Asbestsoort (vezeltype)	Alleen chrysotiel
Asbestconcentratie	Laag (< 50%)
Afschermingsgraad van het gehele materiaal	Geheel of deels (ook) vrij aan de binnenlucht
Toestand van het materiaal	Licht beschadigd, licht verweerd. Intact calciumsilicaatmateriaal of categorie III 'gebondenheid'

#	Type	Referentie	Resultaat
1.1	Puntmonster	PM03	Chrysotiel

Beschrijving	Onderdak woning
Omgeving	Binnen
Primaire drager	Schuin dak
Asbestmateriaal	Plaat, paneel, tablet - Type Menuiserite
Bindmiddel van asbestmateriaal	Cement
Gebondenheid op basis van bindmiddel	Hecht
Hoeveelheid (oppervlakte - dikte - aantal)	<ul style="list-style-type: none">• 40,00 m² - 0,50 cm - 1 stuk
Totaal volume	0,20 m ³
Eenvoudig bereikbaar	Nee <ul style="list-style-type: none">• Het asbestmateriaal is bedekt (uitgezonderd laag verf, coating, behang, kunststof, textiel) en het wegnemen van het bedekkende materiaal kan niet zonder het bedekkende materiaal te beschadigen.
Bevestigingswijze	<ul style="list-style-type: none">• Geschroefd
Identificatiemethode	Vaststelling met monstername
Destructieve handeling voor identificatie	Nee

- Zorg voor een veilig beheer. Vermijd het beschadigen van het asbestmateriaal. Controleer de toestand jaarlijks op wijzigingen.
- Zorg voor een veilig beheer en verwijder dit asbestmateriaal wanneer het bij werken eenvoudig bereikbaar wordt. Controleer de toestand jaarlijks op wijzigingen.

- Eenvoudige handelingen: mag via doe-het-zelf of door werknemer(s) met opleidingsattest eenvoudige handelingen
Met inachtneming van de huidige regelgeving voor asbestverwijdering en de huidige milieunormen kunnen de menuiserieplaten op hun geheel verwijderd worden via eenvoudige handelingen.

Als deze te fragiel zijn en breken mogen ze enkel verwijderd worden door een erkende verwijderaar via hermetische zone.

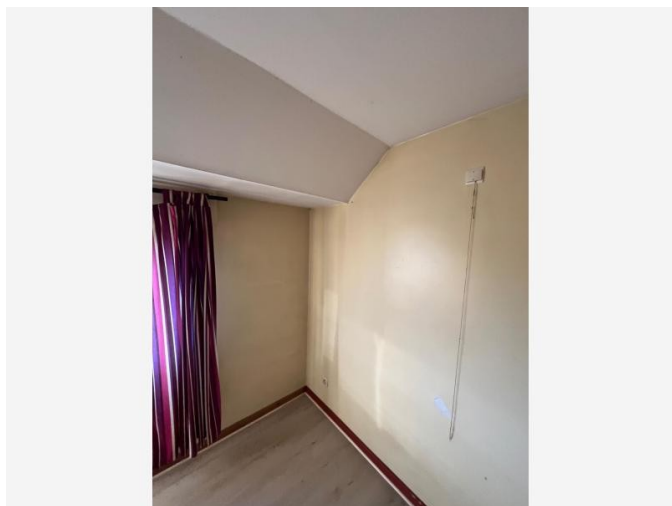
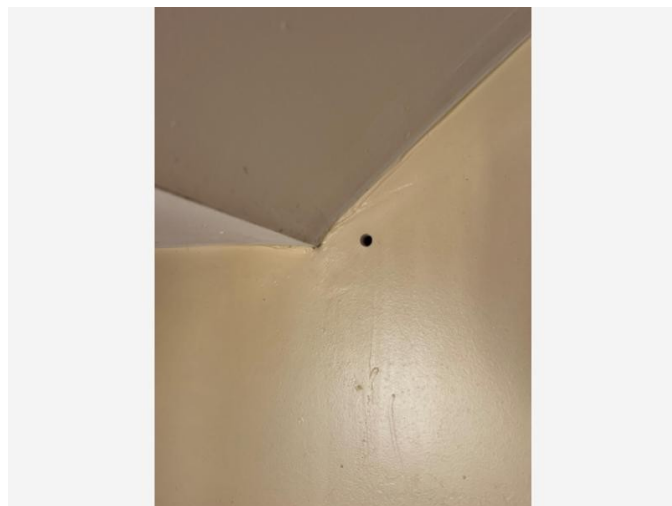
Geen asbest

#	Type	Referentie	Resultaat
2.1	Mengmonster	MM01	Geen asbest

Beschrijving	Pleisterwerk muren
Omgeving	Binnen
Primaire drager	Binnenwand
Bindmiddel van materiaal	Gips - kalk
Gebondenheid op basis van bindmiddel	Niet-hechtgebonden
Hoeveelheid (oppervlakte - dikte - aantal)	• 120,00 m ² - 1,00 cm - 1 stuk
Totaal volume	1,20 m ³
Identificatiemethode	Vaststelling met monsternamen
Destructieve handeling voor identificatie	Nee
Opmerking	De opgegeven hoeveelheid is een raming. Geen pleisterwerk aan de plafonds.

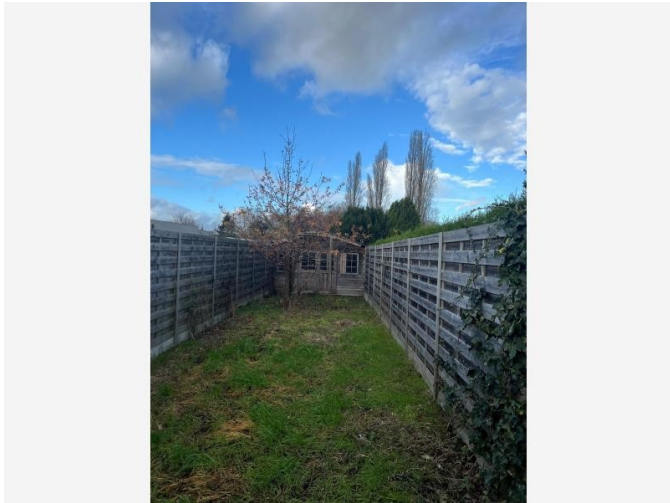
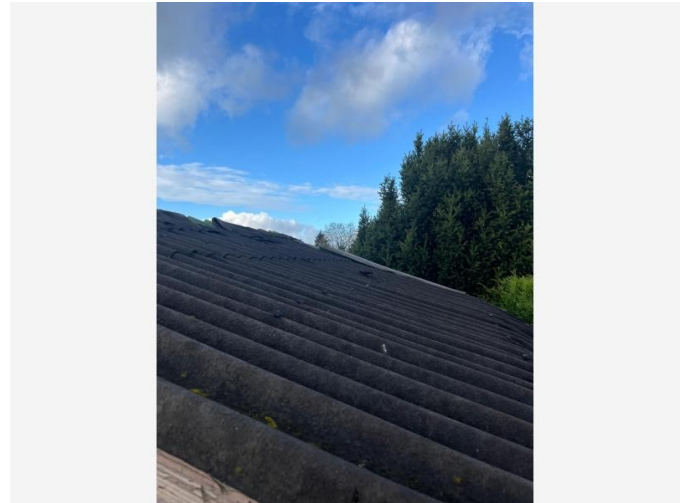
Fiche 3: Golfplaten tuinhuis

Geen asbest

#	Type	Referentie	Resultaat
3.1	Puntmonster	PM01	Geen asbest

Beschrijving	Golfplaten tuinhuis
Omgeving	Buiten
Primaire drager	Schuin dak
Bindmiddel van materiaal	Cement
Gebondenheid op basis van bindmiddel	Hecht
Hoeveelheid (oppervlakte - aantal)	• 6,00 m ² - 1 stuk
Totale oppervlakte	6,00 m ²
Identificatiemethode	Vaststelling met monstername
Destructieve handeling voor identificatie	Nee

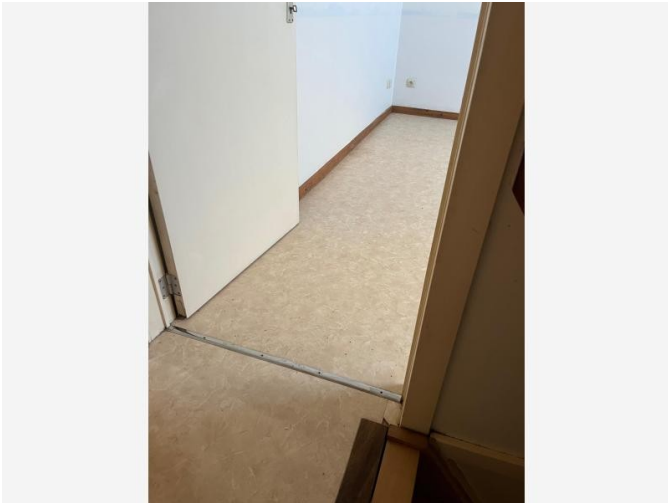
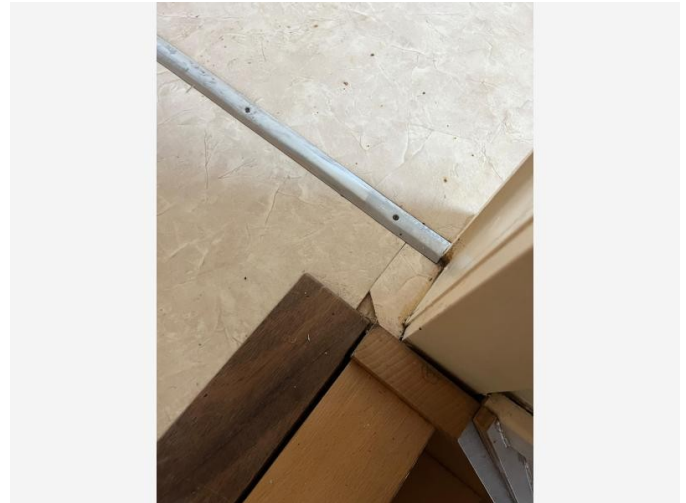
Fiche 4: Vloerzeil boven

Geen asbest

#	Type	Referentie	Resultaat
4.1	Puntmonster	PM02	Geen asbest

Beschrijving	Vloerzeil boven
Omgeving	Binnen
Primaire drager	Vloer
Bindmiddel van materiaal	Kunststof of -hars
Gebondenheid op basis van bindmiddel	Hecht
Hoeveelheid (oppervlakte - aantal)	• 30,00 m ² - 1 stuk
Totale oppervlakte	30,00 m ²
Identificatiemethode	Vaststelling met monstername
Destructieve handeling voor identificatie	Nee
Opmerking	De opgegeven hoeveelheid is een raming.
