Asbestinventarisatetest

Hansbekestraat 153, 8940 Wervik

Attestnummer : 20240719-000052.000

Uitgegeven op : 19.07.2024

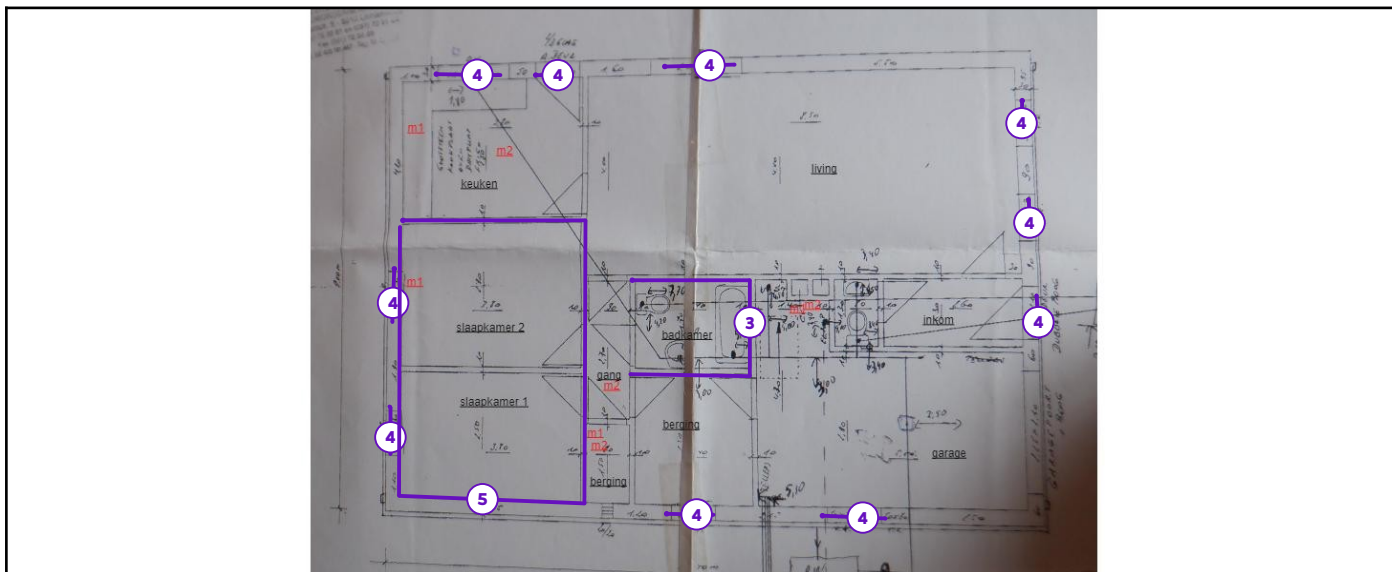
Plan 1.3: grondplan

Beschrijving	Type	Actie
3. Tegellijm badkamer	Advies	-
4. Mastiek ramen woning	Advies	-
5. vloerzeil slaapkamers	Advies	-

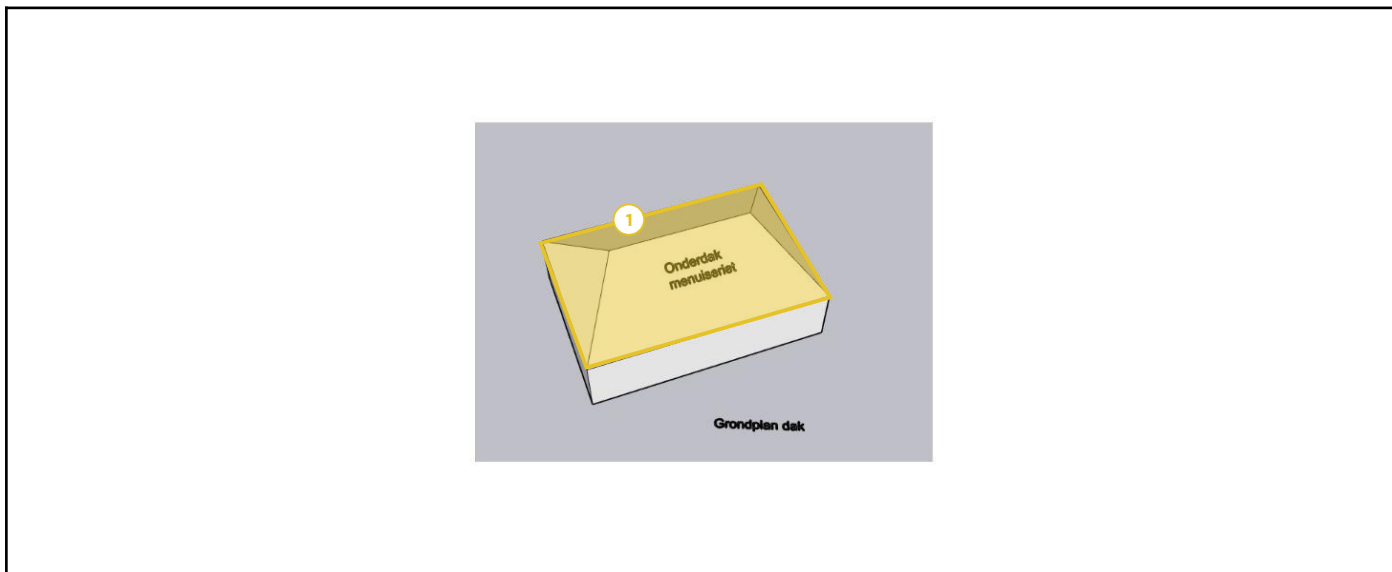
Plan 1.4: Grondplan dak

Beschrijving	Type	Actie
1. Onderdak menuiseriet	Asbestmateriaal	Zorgvuldig beheren

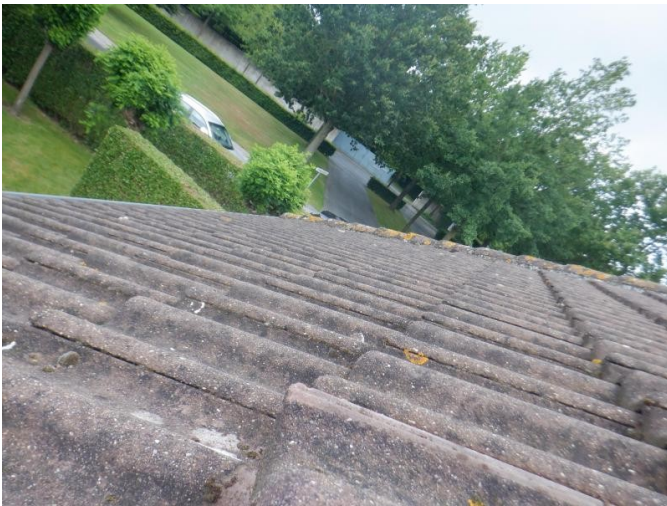
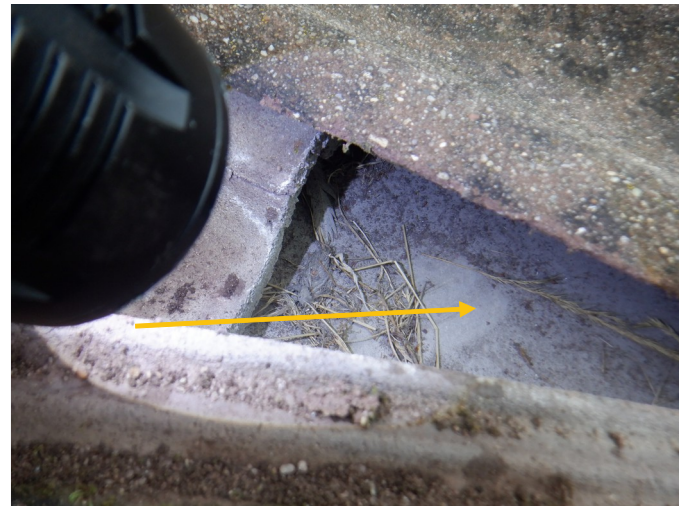
Het asbestmateriaal valt onder de mijlpaal van 2040.

Zorgvuldig beheren

Eindbeoordeling materiaalrisico	Laag materiaalrisico en/of verlaagde kans op vezelvrijgave
---------------------------------	--

Gebondenheid	Categorie 1: hechtgebonden in oorsprong
Asbestsoort (vezeltype)	Crocidoliet aanwezig
Asbestconcentratie	Laag (< 50%)
Afschermingsgraad van het gehele materiaal	Geheel of deels vrij aan de buitenlucht
Toestand van het materiaal	Licht beschadigd, licht verweerd. Intact materiaal type Pical – asbestboard of categorie III 'gebondenheid'

Beschrijving	Onderdak menuiseriet
Omgeving	Grenst aan binnen- en buitenlucht
Primaire drager	Schuin dak
Asbestmateriaal	Plaat, paneel, tablet - Type Menuiserite
Bindmiddel van asbestmateriaal	Cement
Gebondenheid op basis van bindmiddel	Hecht
Hoeveelheid (oppervlakte - dikte - aantal)	<ul style="list-style-type: none">• 145,00 m² - 0,30 cm - 1 stuk
Totaal volume	0,435 m ³
Eenvoudig bereikbaar	Nee <ul style="list-style-type: none">• Het asbestmateriaal is bedekt (uitgezonderd laag verf, coating, behang, kunststof, textiel) en het wegnemen van het bedekkende materiaal kan niet zonder het bedekkende materiaal te beschadigen.
Bevestigingswijze	<ul style="list-style-type: none">• Genageld, geniet
Identificatiemethode	Vaststelling zonder monstername
Destructieve handeling voor identificatie	Nee

- Zorg voor een veilig beheer en verwijder dit asbestmateriaal wanneer het bij werken eenvoudig bereikbaar wordt. Controleer de toestand jaarlijks op wijzigingen.

- Eenvoudige handelingen: mag via doe-het-zelf of door werknemer(s) met opleidingsattest eenvoudige handelingen
Zonder breken en mits in acht nemen van persoonlijke bescherming (ppf3 masker en overall)
Dubbel verpakt af te voeren.

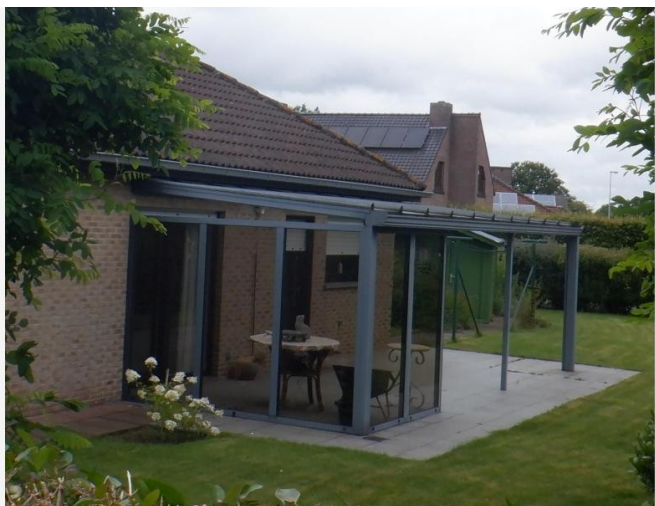
Uitgesloten van inspectie

Bouwjaar: 2008

Constructies gebouwd vanaf 2001 moeten niet onderzocht worden

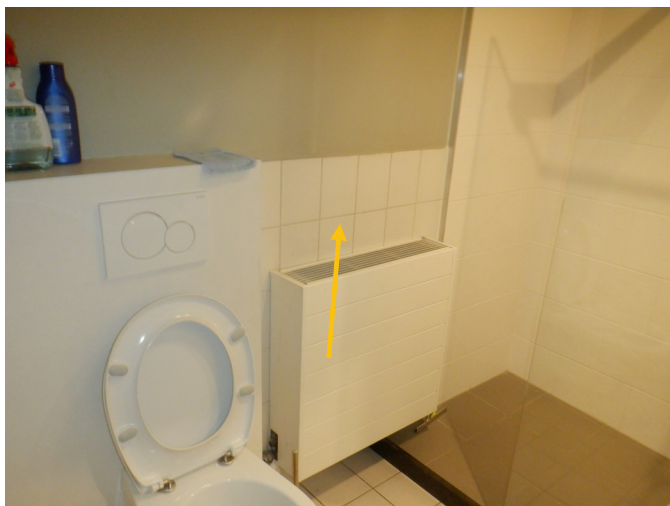
niet inspecteerbaar - mogelijk asbesthoudende tegellijm

Identificatiemethode	Redelijk vermoeden
----------------------	--------------------

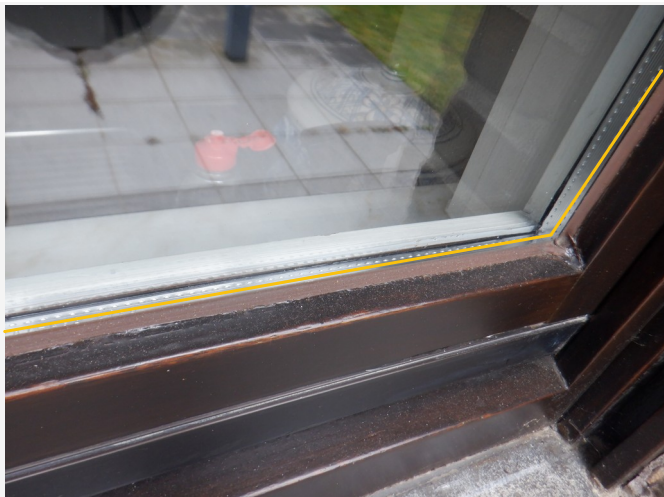
soepele silicone

Identificatiemethode	Vaststelling & expertise (niet-asbestverdacht)
----------------------	--

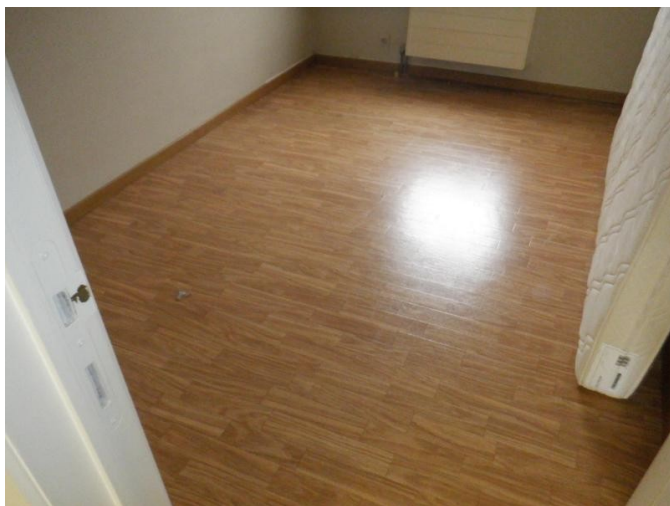
soepel vloerzeil

Identificatiemethode	Vaststelling & expertise (niet-asbestverdacht)
Primaire drager	Vloer

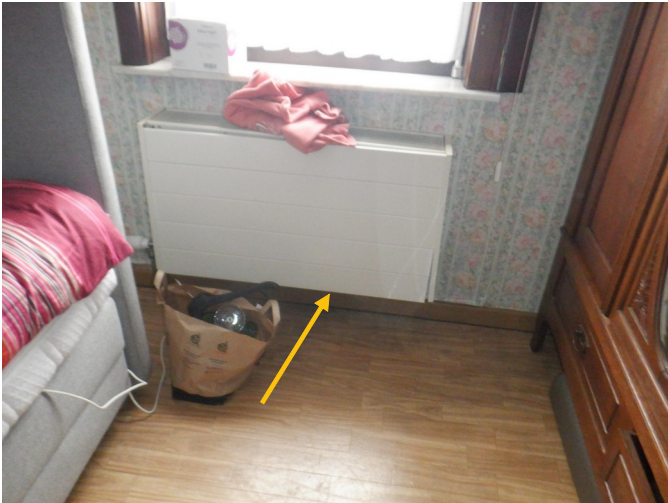
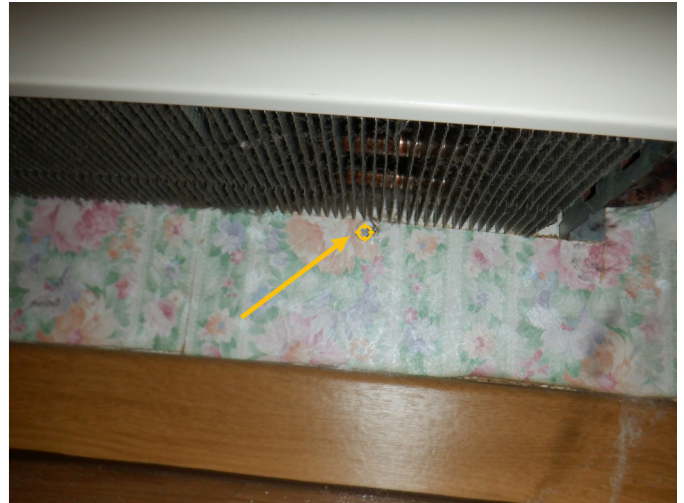
Fiche 6: Pleisterwerk muren

Geen asbest

#	Type	Referentie	Resultaat
6.1	Mengmonster	M1	Geen asbest

Beschrijving	Pleisterwerk muren
Omgeving	Binnen
Primaire drager	Binnenwand
Bindmiddel van materiaal	Gips - kalk
Gebondenheid op basis van bindmiddel	Niet-hechtgebonden
Hoeveelheid (oppervlakte - dikte - aantal)	• 290,00 m ² - 1,00 cm - 1 stuk
Totaal volume	2,90 m ³
Identificatiemethode	Vaststelling met monsternamen
Destructieve handeling voor identificatie	Nee

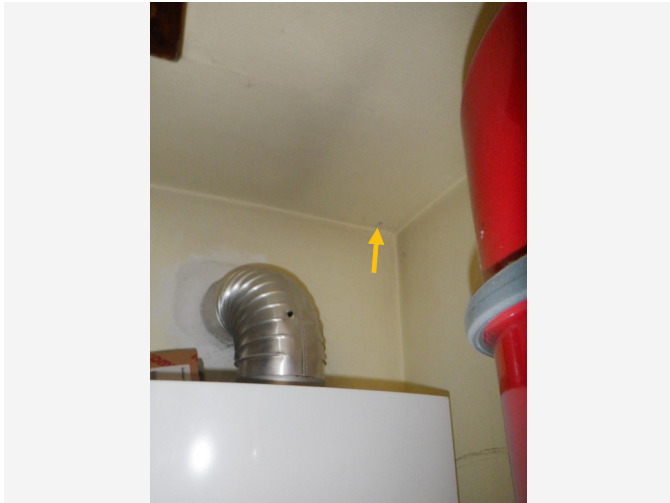
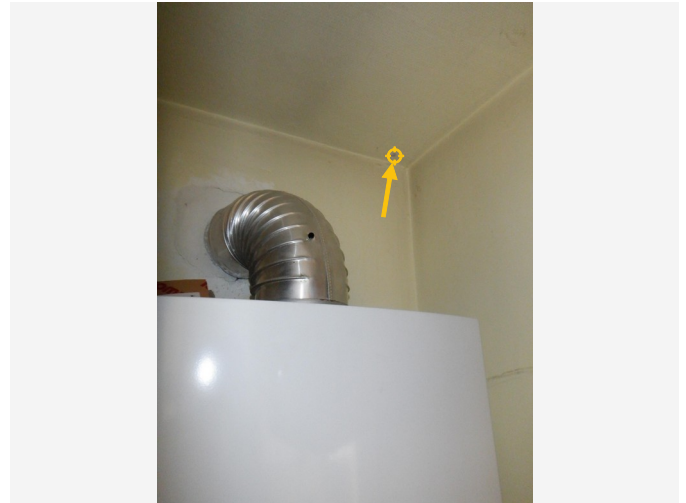
Geen asbest

#	Type	Referentie	Resultaat
7.1	Mengmonster	M2	Geen asbest

Beschrijving	Pleisterwerk plafond
Omgeving	Binnen
Primaire drager	Plafond
Bindmiddel van materiaal	Gips - kalk
Gebondenheid op basis van bindmiddel	Niet-hechtgebonden
Hoeveelheid (oppervlakte - dikte - aantal)	• 115,00 m ² - 1,00 cm - 1 stuk
Totaal volume	1,15 m ³
Identificatiemethode	Vaststelling met monsternamen
Destructieve handeling voor identificatie	Nee
