Asbestinventarisatetest

Stormstraat 17, 8800 Roeselare

Attestnummer : 20240627-000466.000

Uitgegeven op : 27.06.2024

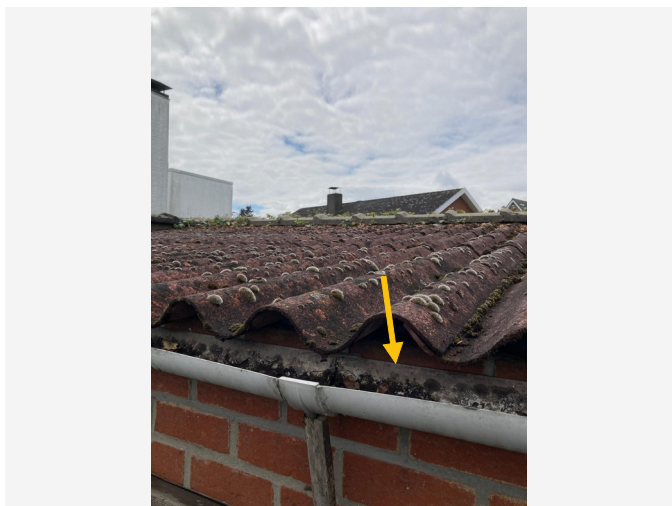
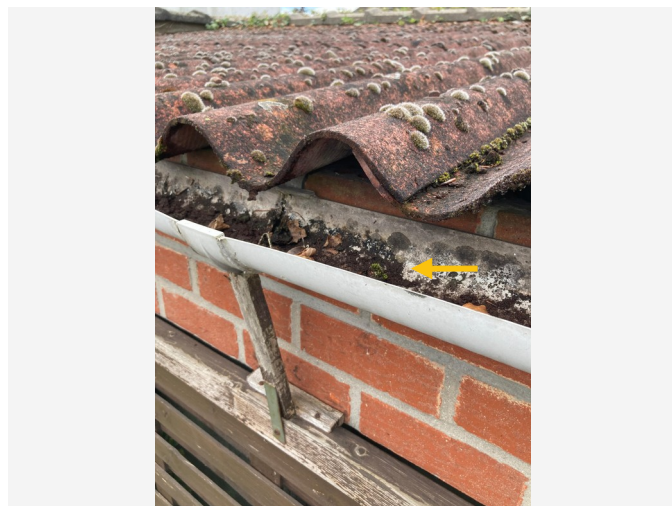
1. slib-sediment thv golfplaten dak

Het asbestmateriaal valt onder de mijlpaal van 2040.

Dringend verwijderen

- Verwijder het asbestafval.

- Eenvoudige handelingen: mag via doe-het-zelf of door werknemer(s) met opleidingsattest eenvoudige handelingen draag een masker en handschoenen tijdens het samenvegen en uitscheppen van het slib-sediment uit de goten. doe de afval in een daartoe bestemde afvalzak voor asbest. bezorg het afval op een recyclagepark die asbest mag aannemen. Indien verzamelpunt hemelwater een ton of regenwaterput (citerne) is best deze ook uitkuisen of laten uitkuisen om slib-sediment te verwijderen

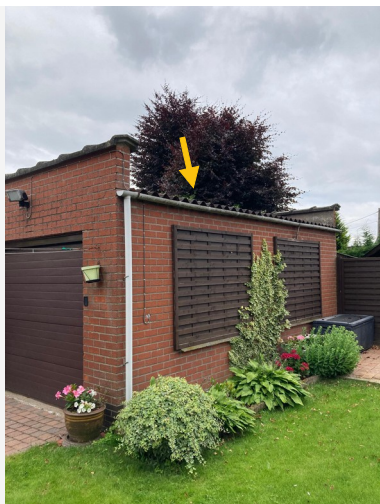
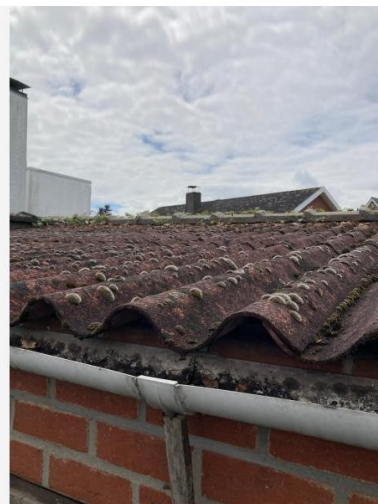
Het asbestmateriaal valt onder de mijlpaal van 2034.

Verwijderen

Eindbeoordeling materiaalrisico	Verhoogd materiaalrisico en/of verhoogde kans op vezelvrijgave
---------------------------------	--

Gebondenheid	Categorie 1: hechtgebonden in oorsprong
Asbestsoort (vezeltype)	Crocidoliet aanwezig
Asbestconcentratie	Laag (< 50%)
Afschermingsgraad van het gehele materiaal	Geheel of deels vrij aan de buitenlucht
Toestand van het materiaal	Matig beschadigd, matig verweerd

Beschrijving	golfplaten garage
Omgeving	Buiten
Primaire drager	Schuin dak
Asbestmateriaal	Dak- en gevelbekleding - Golfplaat
Bindmiddel van asbestmateriaal	Cement
Gebondenheid op basis van bindmiddel	Hecht
Hoeveelheid (oppervlakte - aantal)	<ul style="list-style-type: none">• 18,00 m² - 1 stuk
Totale oppervlakte	18,00 m ²
Eenvoudig bereikbaar	Ja
Bevestigingswijze	<ul style="list-style-type: none">• Geschroefd
Identificatiemethode	Vaststelling zonder monstername
Destructieve handeling voor identificatie	Nee

- Verwijder dit asbestmateriaal zo snel mogelijk. Volg de toestand goed op.

- Eenvoudige handelingen: mag via doe-het-zelf of door werknemer(s) met opleidingsattest eenvoudige handelingen
wrik de golfplaten met manuele hulpmiddelen (koevoet, klauwhamer,...) voorzichtig los (benevel fixatiepunten) en zorg ervoor dat de golfplaten niet breken tijdens verhandelen. de platen voorzichtig naar begane grond brengen zonder gooien. Vervolgens de golfplaten in een daartoe bestemde afvalzak voor asbest opbergen . draag PBM's tijdens de werken . (masker min type FFP 3 – overall type III klasse 5 of 6)
- Eenvoudige handelingen: enkel door erkend asbestverwijderaar
Laat u asbest liever door een erkend asbestverwijderaar wegnemen?

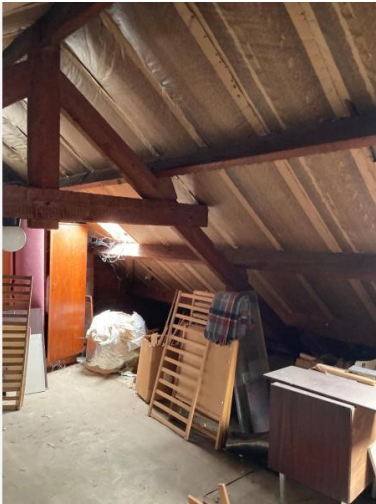
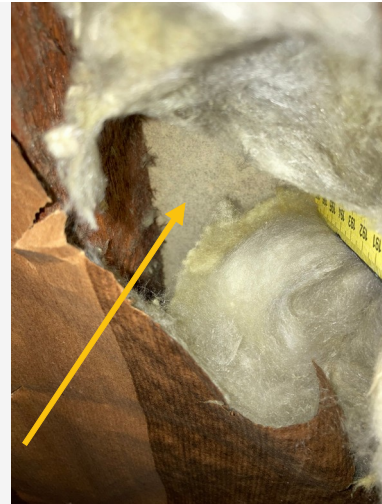
Het asbestmateriaal valt onder de mijlpaal van 2040.

Zorgvuldig beheren

Eindbeoordeling materiaalrisico	Zeer laag materiaalrisico en/of zeer lage kans op vezelvrijgave
---------------------------------	---

Gebondenheid	Categorie 1: hechtgebonden in oorsprong
Asbestsoort (vezeltype)	Crocidoliet aanwezig
Asbestconcentratie	Laag (< 50%)
Afschermingsgraad van het gehele materiaal	Stootvaste afscherming of omkasting
Toestand van het materiaal	Licht beschadigd, licht verweerd. Intact materiaal type Pical – asbestboard of categorie III 'gebondenheid'

Beschrijving	onderdak woning
Omgeving	Binnen
Primaire drager	Schuin dak
Asbestmateriaal	Plaat, paneel, tablet - Type Menuiserite
Bindmiddel van asbestmateriaal	Cement
Gebondenheid op basis van bindmiddel	Hecht
Hoeveelheid (oppervlakte - dikte - aantal)	<ul style="list-style-type: none">• 68,00 m² - 0,32 cm - 1 stuk
Totaal volume	0,218 m ³
Eenvoudig bereikbaar	Nee <ul style="list-style-type: none">• Het asbestmateriaal is bedekt (uitgezonderd laag verf, coating, behang, kunststof, textiel) en het wegnemen van het bedekkende materiaal kan niet zonder het bedekkende materiaal te beschadigen.
Bevestigingswijze	<ul style="list-style-type: none">• Geklemd• Genageld, geniet
Identificatiemethode	Vaststelling zonder monsternamen
Destructieve handeling voor identificatie	Nee

- Zorg voor een veilig beheer en verwijder dit asbestmateriaal wanneer het bij werken eenvoudig bereikbaar wordt. Controleer de toestand jaarlijks op wijzigingen.

- Eenvoudige handelingen: mag via doe-het-zelf of door werknemer(s) met opleidingsattest eenvoudige handelingen
verwijder dakpannen en stof/tengellatten - wrik daarna de onderdakplaten voorzichtig los met manuele hulpmiddelen (koevoet-klauwhamer-priem-...) -benevel fixatiepunten alvorens te wrikken en zorg ervoor dat de onderdakplaten niet breken tijdens verhandelen. de platen voorzichtig naar begane grond brengen zonder gooien of via stortkoker . Vervolgens de dakplaten in een daartoe bestemde afvalzak voor asbest opbergen . draag PBM's tijdens de werken (masker type FFP 3 –Overall cat III klasse 5 of 6)
- Eenvoudige handelingen: enkel door erkend asbestverwijderaar
Laat u asbest liever door een erkend asbestverwijderaar wegnemen?

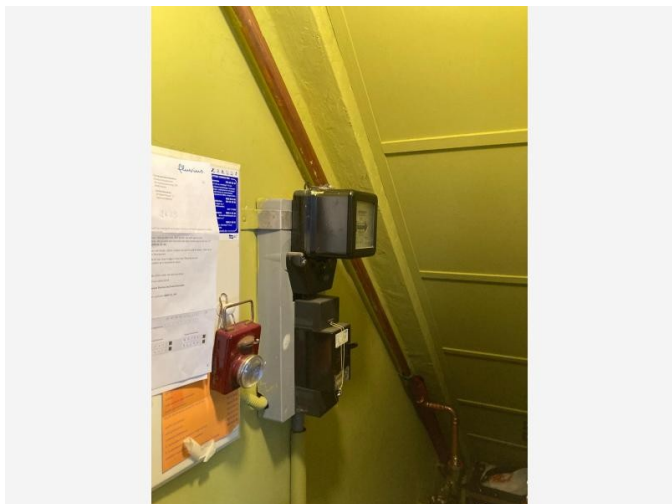
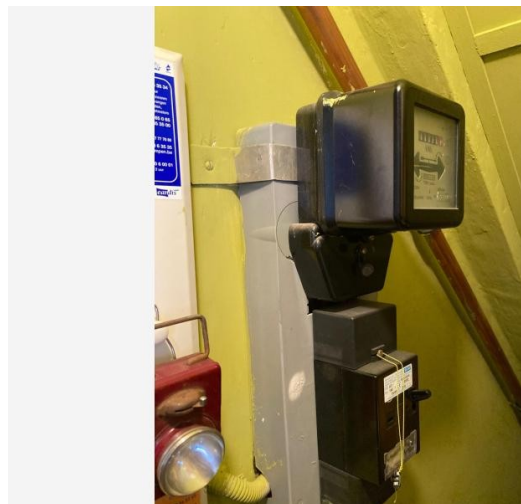
Het asbestmateriaal valt onder de mijlpaal van 2040.

Zorgvuldig beheren

Eindbeoordeling materiaalrisico	Laag materiaalrisico en/of verlaagde kans op vezelvrijgave
---------------------------------	--

Gebondenheid	Categorie 1: hechtgebonden in oorsprong
Asbestsoort (vezeltype)	Crocidoliet aanwezig
Asbestconcentratie	Laag (< 50%)
Afschermingsgraad van het gehele materiaal	Geheel of deels (ook) vrij aan de binnenlucht
Toestand van het materiaal	Onbeschadigd, niet verweerd

Beschrijving	elektrische uitrusting en communicatie
Omgeving	Binnen
Primaire drager	Communicatie en elektrische infrastructuur en uitrusting
Asbestmateriaal	Plaat, paneel, tablet - Type Bakeliet
Bindmiddel van asbestmateriaal	Kunststof of -hars
Gebondenheid op basis van bindmiddel	Hecht
Hoeveelheid (oppervlakte - dikte - aantal)	• 0,01 m ² - 0,25 cm - 1 stuk
Totaal volume	< 0,001 m ³
Eenvoudig bereikbaar	Ja
Bevestigingswijze	• Geschroefd
Identificatiemethode	Vaststelling zonder monstername
Destructieve handeling voor identificatie	Nee

- Zorg voor een veilig beheer. Vermijd het beschadigen van het asbestmateriaal. Controleer de toestand jaarlijks op wijzigingen.

- Eenvoudige handelingen: mag via doe-het-zelf of door werknemer(s) met opleidingsattest eenvoudige handelingen de teller is eigendom van de netwerkbeheerder en mag niet zelf vervangen worden,contacteer uw netwerkbeheerder.

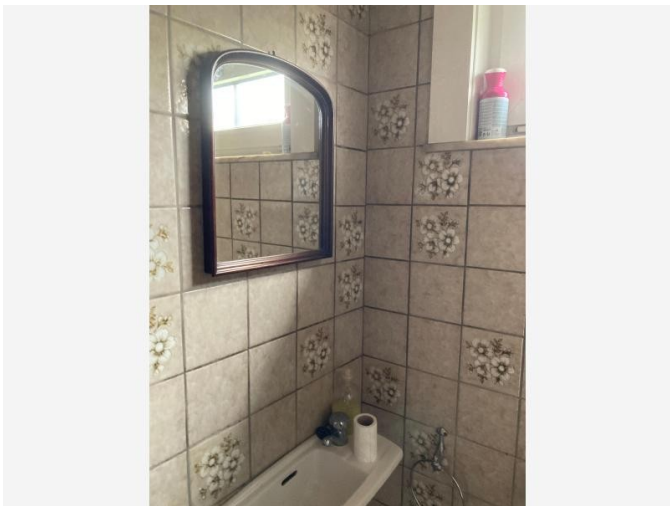
Mogelijk bevindt er zich asbestverdachte tegellijm/smeerlaag achter de wandtegels. Dit was niet waarneembaar, er waren geen bestaande beschadigingen of openingen in de wandtegels.

Bij renovatie - stalen laten nemen om dit uit te sluiten en de nodige BPM's gebruiken tijdens de werken.

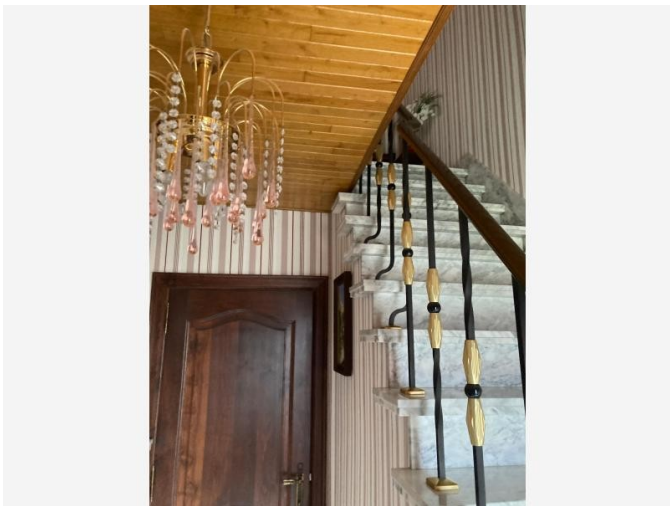
geen staalname pleisterwerk plafond igv intacte plafondbekleding over de ganse woning

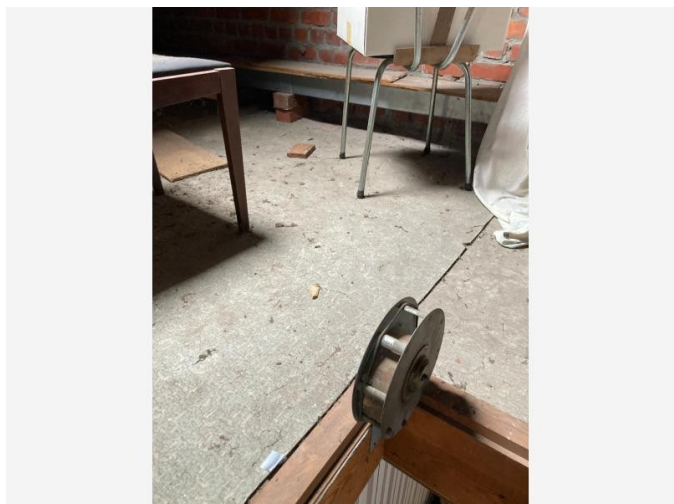
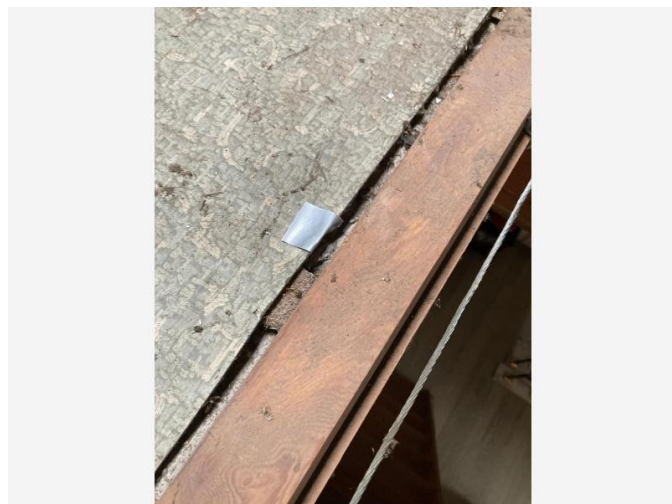
Fiche 8: vloerzeil zolder

Geen asbest

#	Type	Referentie	Resultaat
8.1	Puntmonster	MM02	Geen asbest

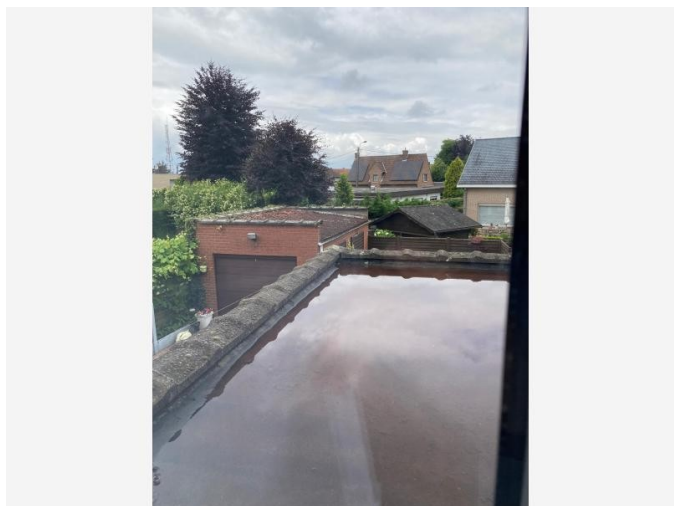
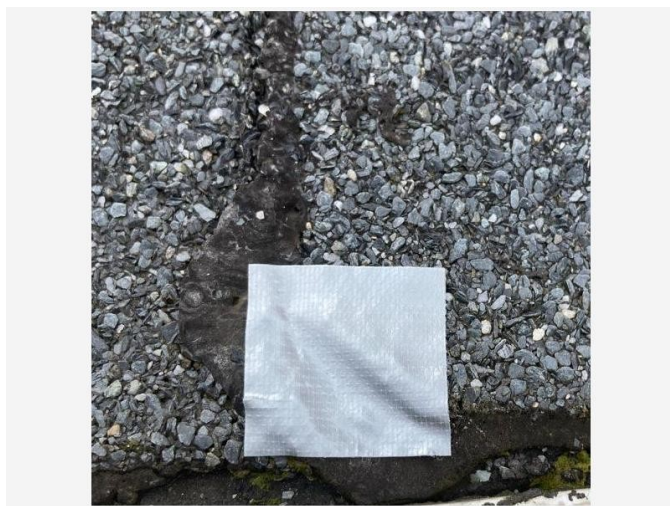
Fiche 9: roofing plat dak

Geen asbest

#	Type	Referentie	Resultaat
9.1	Puntmonster	MM03	Geen asbest
