Asbestinventarisatetest

Beselarestraat 33, 8890 Moorslede

Attestnummer : 20241227-000095.000

Niet-asbestveilig

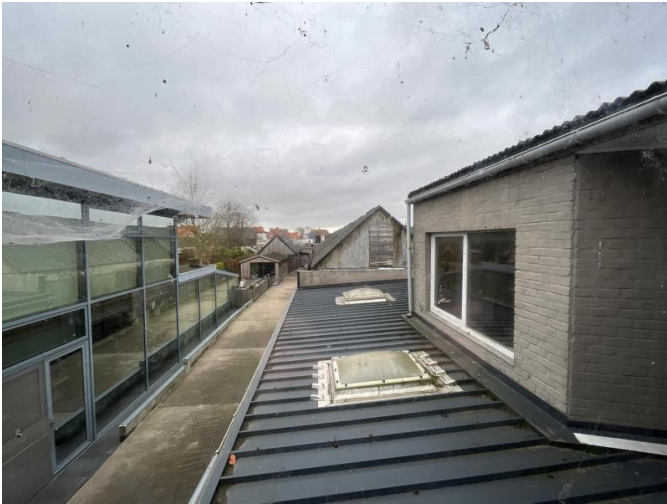
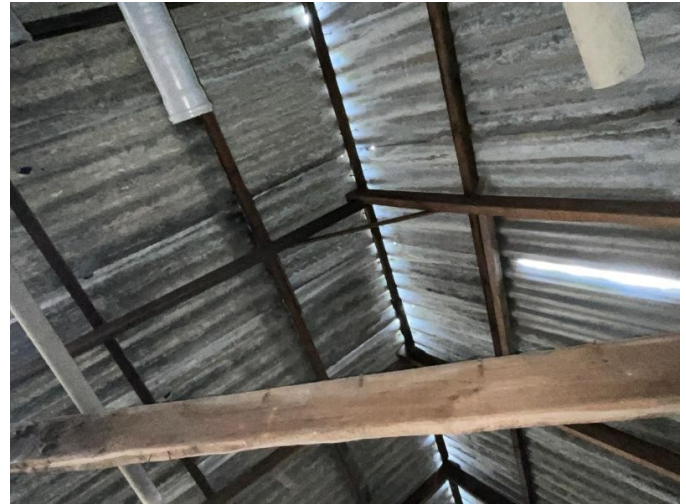
Het asbestmateriaal valt onder de mijlpaal van 2034.

Eindbeoordeling materiaalrisico	Verhoogd materiaalrisico en/of verhoogde kans op vezelvrijgave
---------------------------------	--

Gebondenheid	Categorie 1: hechtgebonden in oorsprong
Asbestsoort (vezeltype)	Crocidoliet aanwezig
Asbestconcentratie	Laag (< 50%)
Afschermingsgraad van het gehele materiaal	Geheel of deels (ook) vrij aan de binnenlucht
Toestand van het materiaal	Licht beschadigd, licht verweerd. Intact calciumsilicaatmateriaal of categorie III 'gebondenheid'

Beschrijving	GOLFPLATEN
Omgeving	Grenst aan binnen- en buitenlucht
Primaire drager	Schuin dak
Asbestmateriaal	Dak- en gevelbekleding - Golfplaat
Bindmiddel van asbestmateriaal	Cement
Gebondenheid op basis van bindmiddel	Hecht
Hoeveelheid (oppervlakte - aantal)	<ul style="list-style-type: none">• 230,00 m² - 1 stuk• 20,00 m² - 1 stuk
Totale oppervlakte	250,00 m ²
Eenvoudig bereikbaar	Ja
Bevestigingswijze	<ul style="list-style-type: none">• Geschroefd
Identificatiemethode	Vaststelling zonder monsternamen
Destructieve handeling voor identificatie	Nee
Opmerking	De hoeveelheid is louter indicatief.

Verwijderen

- Verwijder dit asbestmateriaal zo snel mogelijk. Volg de toestand goed op.

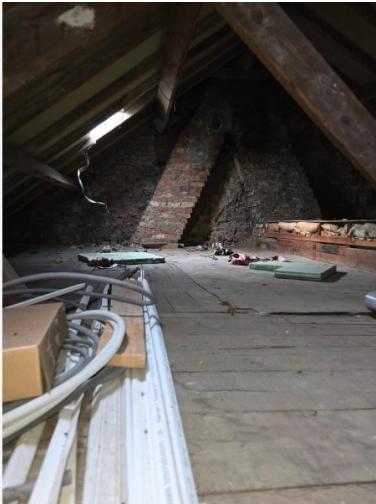
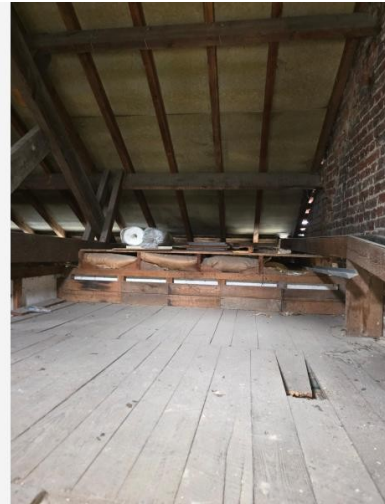
Het asbestmateriaal valt onder de mijlpaal van 2040.

Eindbeoordeling materiaalisico	Verhoogd materiaalisico en/of verhoogde kans op vezelvrijgave
--------------------------------	---

Gebondenheid	Categorie 1: hechtgebonden in oorsprong
Asbestsoort (vezeltype)	Crocidoliet aanwezig
Asbestconcentratie	Laag (< 50%)
Afschermingsgraad van het gehele materiaal	Geheel of deels (ook) vrij aan de binnenlucht
Toestand van het materiaal	Licht beschadigd, licht verweerd. Intact calciumsilicaatmateriaal of categorie III 'gebondenheid'

Beschrijving	ONDERDAK (VOLLEDIG ZICHTBAAR)
Omgeving	Grenst aan binnen- en buitenlucht
Primaire drager	Schuin dak
Asbestmateriaal	Plaat, paneel, tablet - Type Menuiserite
Bindmiddel van asbestmateriaal	Cement
Gebondenheid op basis van bindmiddel	Hecht
Hoeveelheid (oppervlakte - dikte - aantal)	<ul style="list-style-type: none">• 98,00 m² - 0,47 cm - 1 stuk
Totaal volume	0,461 m ³
Eenvoudig bereikbaar	Nee <ul style="list-style-type: none">• Het asbestmateriaal is bedekt (uitgezonderd laag verf, coating, behang, kunststof, textiel) en het wegnemen van het bedekkende materiaal kan niet zonder het bedekkende materiaal te beschadigen.
Bevestigingswijze	<ul style="list-style-type: none">• Geklemd• Geschroefd• Genageld, geniet
Identificatiemethode	Vaststelling zonder monsternamen
Destructieve handeling voor identificatie	Nee
Opmerking	De hoeveelheid is louter indicatief

Maatregelen nemen

- Zorg voor een veilig beheer en verwijder dit asbestmateriaal wanneer het bij werken eenvoudig bereikbaar wordt. Controleer de toestand jaarlijks op wijzigingen.

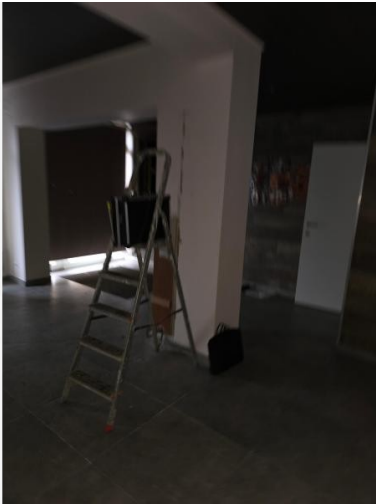
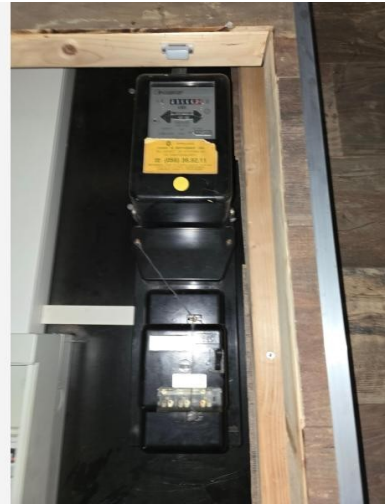
Eindbeoordeling materiaalrisico	Laag materiaalrisico en/of verlaagde kans op vezelvrijgave
---------------------------------	--

Gebondenheid	Categorie 1: hechtgebonden in oorsprong
Asbestsoort (vezeltype)	Crocidoliet aanwezig
Asbestconcentratie	Laag (< 50%)
Afschermingsgraad van het gehele materiaal	Geheel of deels (ook) vrij aan de binnenlucht
Toestand van het materiaal	Onbeschadigd, niet verweerd

Beschrijving	BAKELIET
Omgeving	Binnen
Primaire drager	Communicatie en elektrische infrastructuur en uitrusting
Asbestmateriaal	Plaat, paneel, tablet - Type Bakeliet
Bindmiddel van asbestmateriaal	Kunststof of -hars
Gebondenheid op basis van bindmiddel	Hecht
Hoeveelheid (oppervlakte - dikte - aantal)	<ul style="list-style-type: none">• 0,50 m² - 10,00 cm - 1 stuk
Totaal volume	0,05 m ³
Eenvoudig bereikbaar	Ja
Bevestigingswijze	<ul style="list-style-type: none">• Geschroefd
Identificatiemethode	Vaststelling zonder monsternamen
Destructieve handeling voor identificatie	Nee
Opmerking	Betreft onderdelen in de elektrische kringen, zoals: stopcontacten, schakelaars, elektriciteitskasten en dergelijke meer. De hoeveelheid is louter indicatief

Zorgvuldig beheren

- Zorg voor een veilig beheer. Vermijd het beschadigen van het asbestmateriaal. Controleer de toestand jaarlijks op wijzigingen.

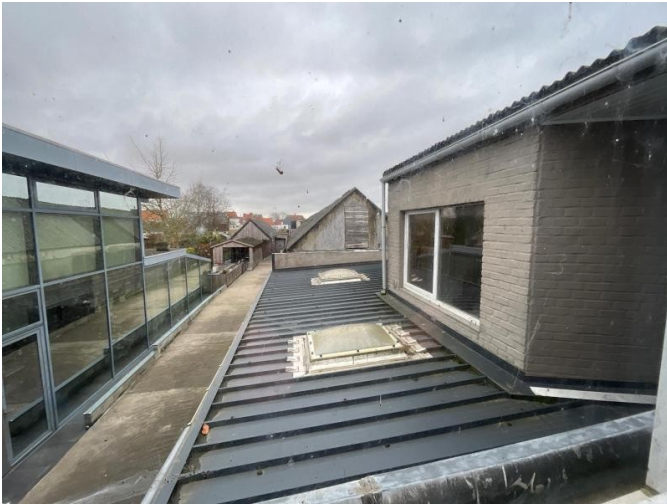
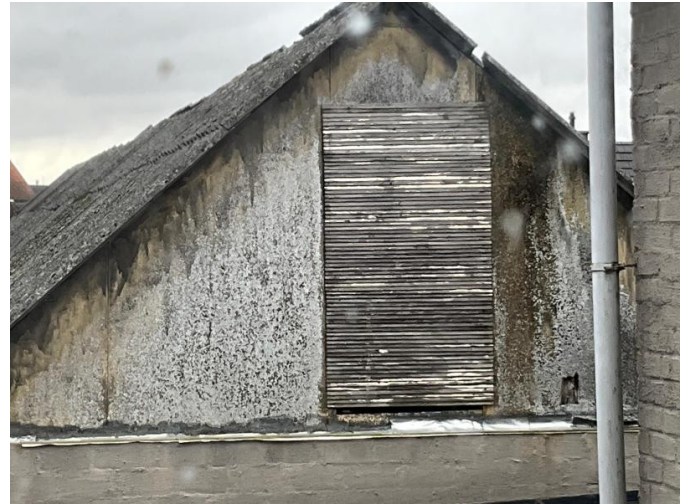
Eindbeoordeling materiaalarisico	Laag materiaalarisico en/of verlaagde kans op vezelvrijgave
----------------------------------	---

Gebondenheid	Categorie 1: hechtgebonden in oorsprong
Asbestsoort (vezeltype)	Crocidoliet aanwezig
Asbestconcentratie	Laag (< 50%)
Afschermingsgraad van het gehele materiaal	Geheel of deels vrij aan de buitenlucht
Toestand van het materiaal	Licht beschadigd, licht verweerd. Intact calciumsilicaatmateriaal of categorie III 'gebondenheid'

Beschrijving	VC-PLAAT BUITEN
Omgeving	Buiten
Primaire drager	Wand buitenschil
Asbestmateriaal	Plaat, paneel, tablet - Type Menuiserie
Bindmiddel van asbestmateriaal	Cement
Gebondenheid op basis van bindmiddel	Hecht
Hoeveelheid (oppervlakte - dikte - aantal)	• 50,00 m ² - 0,50 cm - 1 stuk
Totaal volume	0,25 m ³
Eenvoudig bereikbaar	Ja
Bevestigingswijze	<ul style="list-style-type: none">• Geklemd• Geschroefd• Genageld, geniet
Identificatiemethode	Vaststelling zonder monsternamen
Destructieve handeling voor identificatie	Nee
Opmerking	De hoeveelheid is louter indicatief.

Zorgvuldig beheren

- Zorg voor een veilig beheer. Vermijd het beschadigen van het asbestmateriaal. Controleer de toestand jaarlijks op wijzigingen.

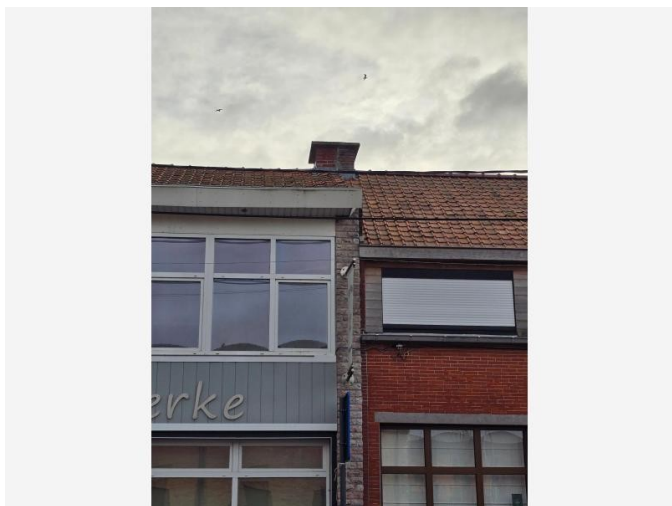
Tijdelijke beperking

Reden: Het te onderzoeken materiaal situeert zich hoger dan 3,50 m te rekenen vanaf een veilige ondergrond

Uitleg van de asbestdeskundige: Geen volledige risicoanalyse mogelijk, bij renovatie en/of sloop onderzoek verrichten naar de aanwezigheid van asbesthoudende toepassingen in de schouw.

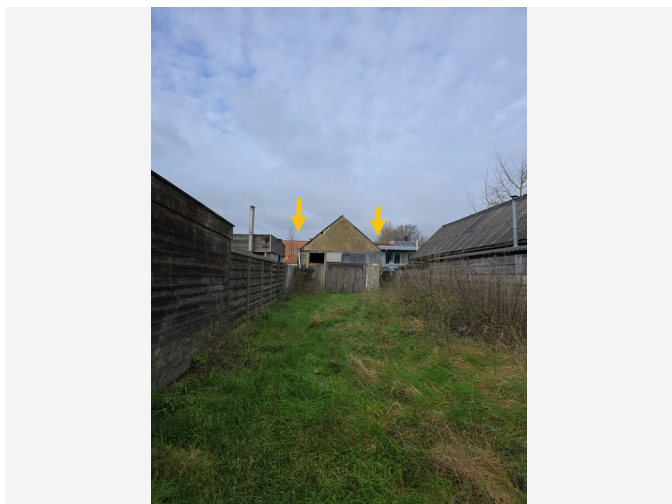
Tijdelijke beperking

Reden: Er is geen volledige risicobeoordeling mogelijk

Uitleg van de asbestdeskundige: Niet mogelijk om de muurzijde van de buurman te inspecteren.

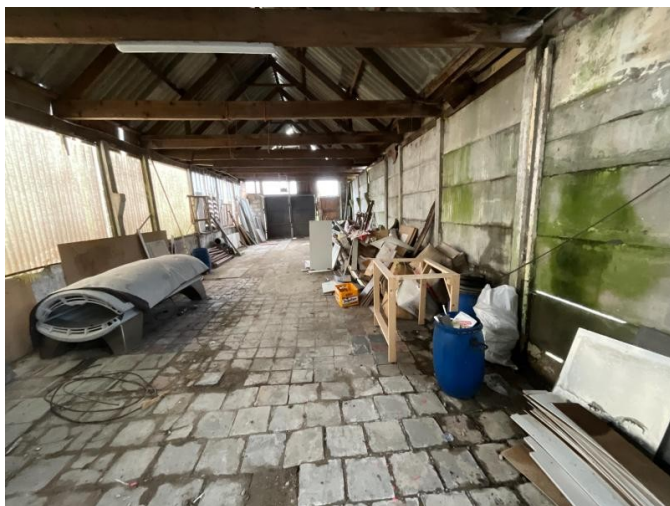
Tijdelijke beperking

Reden: Er is geen volledige risicobeoordeling mogelijk

Uitleg van de asbestdeskundige: Grote hoeveelheid materiaal in opslag. Geen volledige risicoanalyse mogelijk.

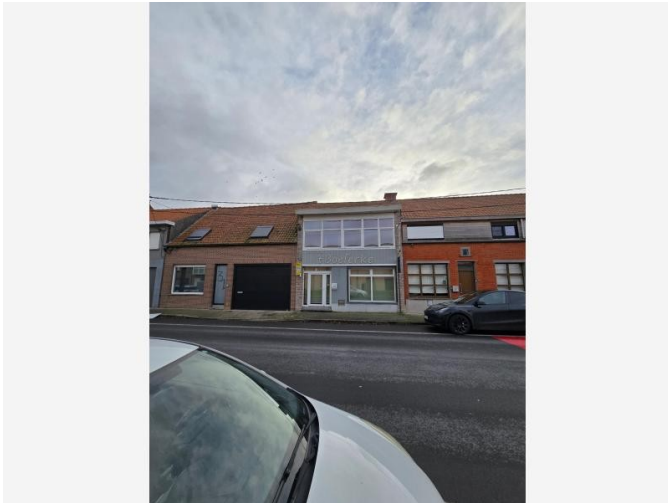
Tijdelijke beperking

Reden: Het te onderzoeken materiaal situeert zich hoger dan 3,50 m te rekenen vanaf een veilige ondergrond

Uitleg van de asbestdeskundige: Het te onderzoeken materiaal situeert zich hoger dan 3,5 meter, Binnenzijde van het dak is volledig afgewerkt met stootvaste afscherming waardoor onderdak niet kon geïnspecteerd worden.

(Asbest)materiaal	Geen volledige risicoanalyse mogelijk.
Karakterisatie	Asbest (verdacht)
Primaire drager	Schuin dak

Geen volledige risicoanalyse mogelijk. Bij renovatie en/of sloop verder onderzoek verichten naar de verschillende materialen in de volledige dakopbouw.

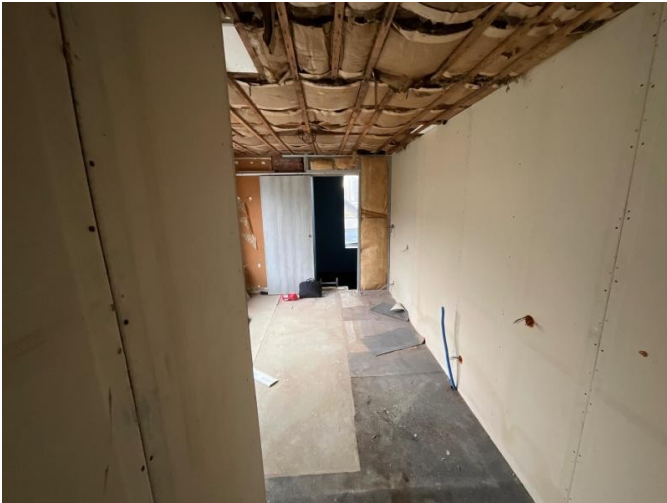
Voorzetwand kunnen inspecteren, deze toepassing werd niet bemonsterd. Geen risicoanalyse mogelijk van de onderliggende materialen. Bij renovatie en/of sloop onderzoek verichten naar de aanwezigheid van asbestverdachte toepassingen die zich achter de voorzetwand kunnen bevinden.

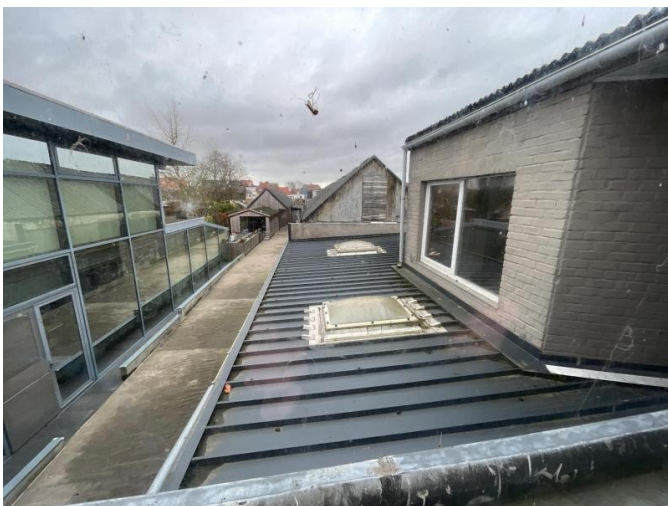
Deze toepassing is als niet asbestverdacht bevonden, bij renovatie en/of sloop onderzoek verrichten naar de aanwezigheid van asbestverdachte toepassingen in de onderliggende materialen.

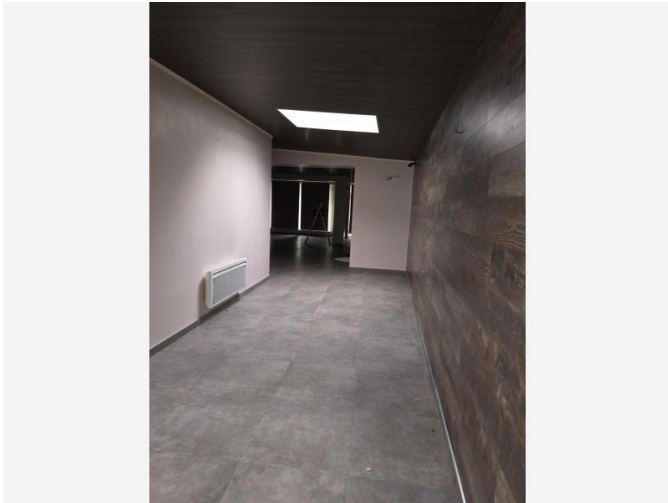
Verlaagd plafond kunnen inspecteren, deze toepassing werd niet bemonsterd. Geen risicoanalyse mogelijk van de onderliggende materialen. Bij renovatie en/of sloop onderzoek verichten naar de aanwezigheid van asbestverdachte toepassingen die zich achter het verlaagd plafond kunnen bevinden

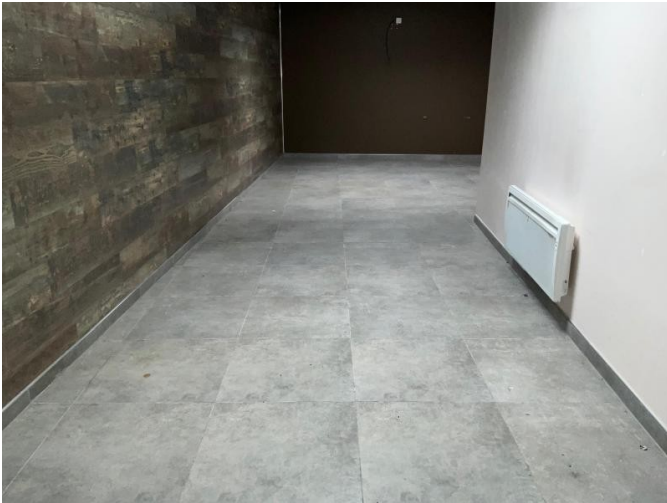
Deze tegels zijn als niet asbestverdacht bevonden. Bij renovatie en/of sloop onderzoek verrichten naar de aanwezigheid van asbesthoudende toepassingen in de onderliggende lagen bv: tegellijm of verdachte ondergrondse leidingen.

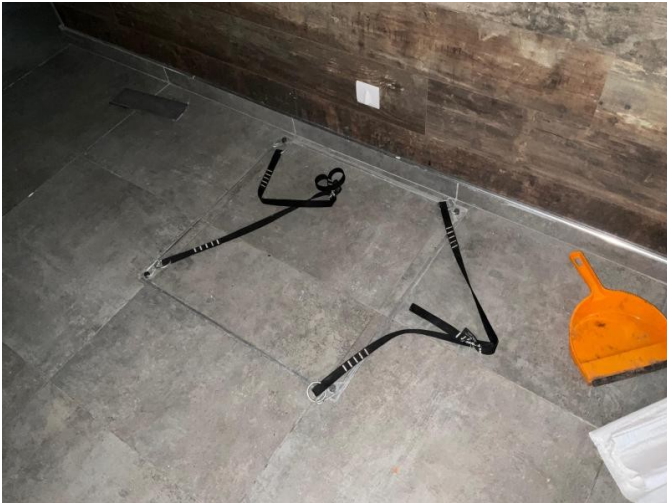
Geen risicoanalyse mogelijk van de ondergrondse leidingen, bij renovatie en/of sloop verder onderzoek verichten naar eventueel verdachte ondergrondse leidingen.

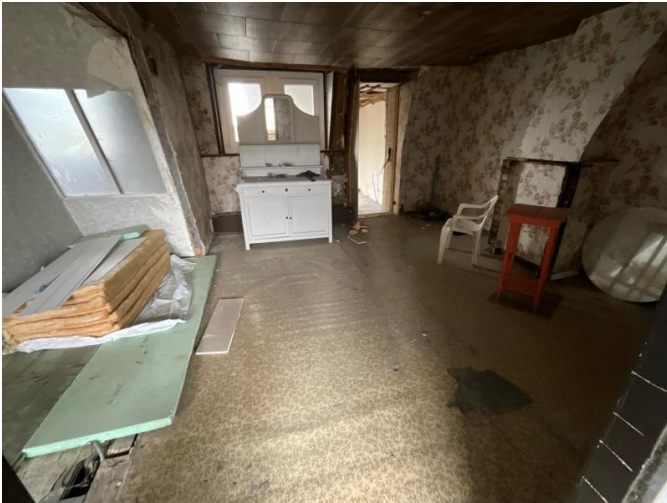
Deze toepassing is als niet verdacht bevonden. Bij renovatie en/of sloop onderzoek verrichten naar de aanwezigheid van asbestverdachte toepassingen in de onderliggende materialen.

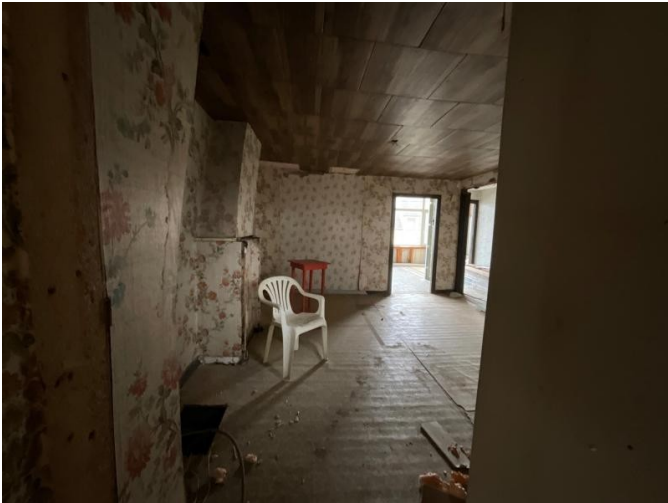
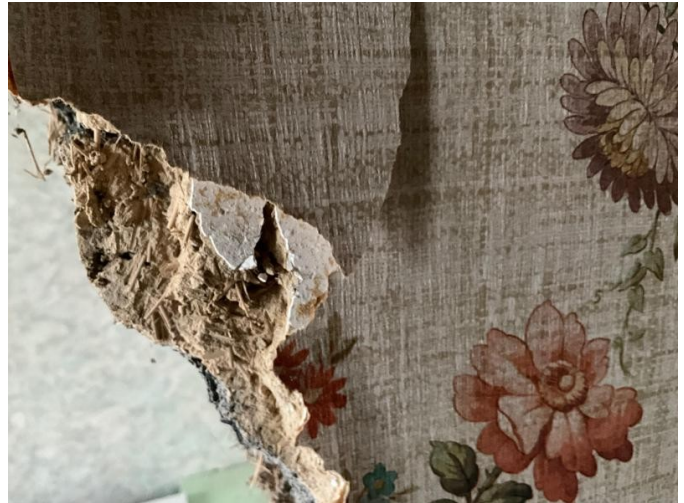
Fiche 15: PLEISTER MUREN

Geen asbest

#	Type	Referentie	Resultaat
15.1	Mengmonster	MM01	Geen asbest

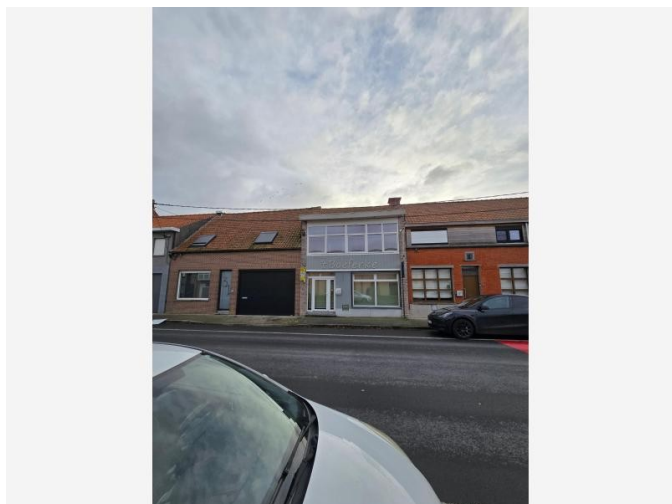
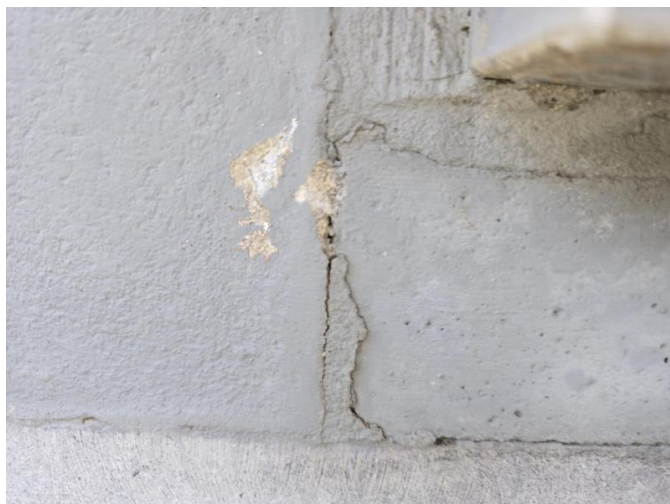
Fiche 16: CEMENTERING BUITEN

Geen asbest

#	Type	Referentie	Resultaat
16.1	Mengmonster	MM03	Geen asbest

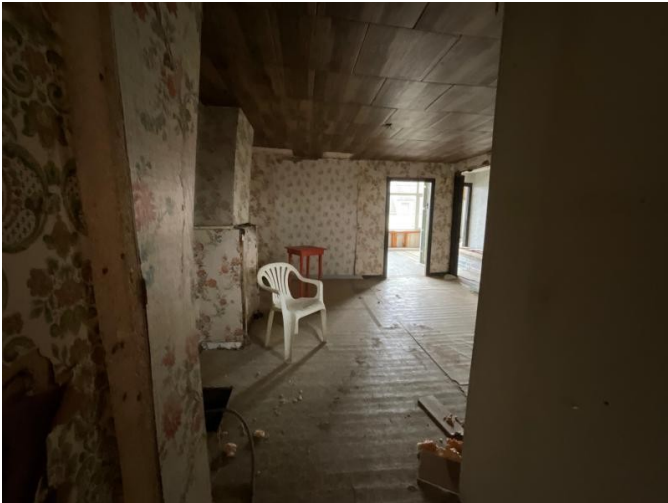
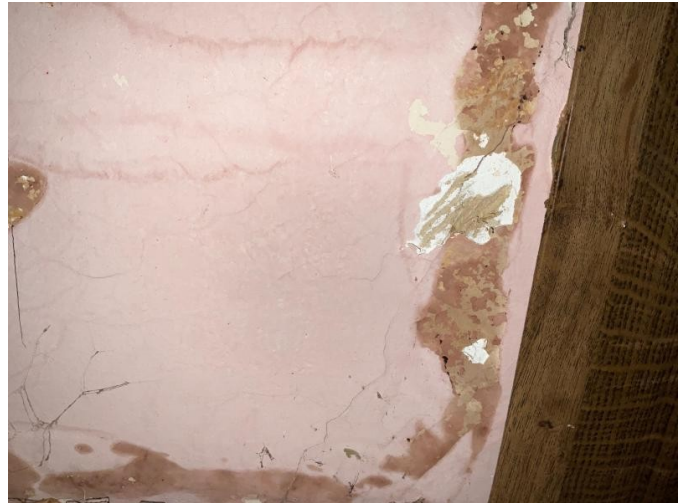
Fiche 17: PLEISTER PLAFOND

Geen asbest
