Asbestinventarisatetest

Pachthofdreef 77, 1970 Wezembeek-Oppem

Attestnummer : 20241020-000055.000

Niet-asbestveilig

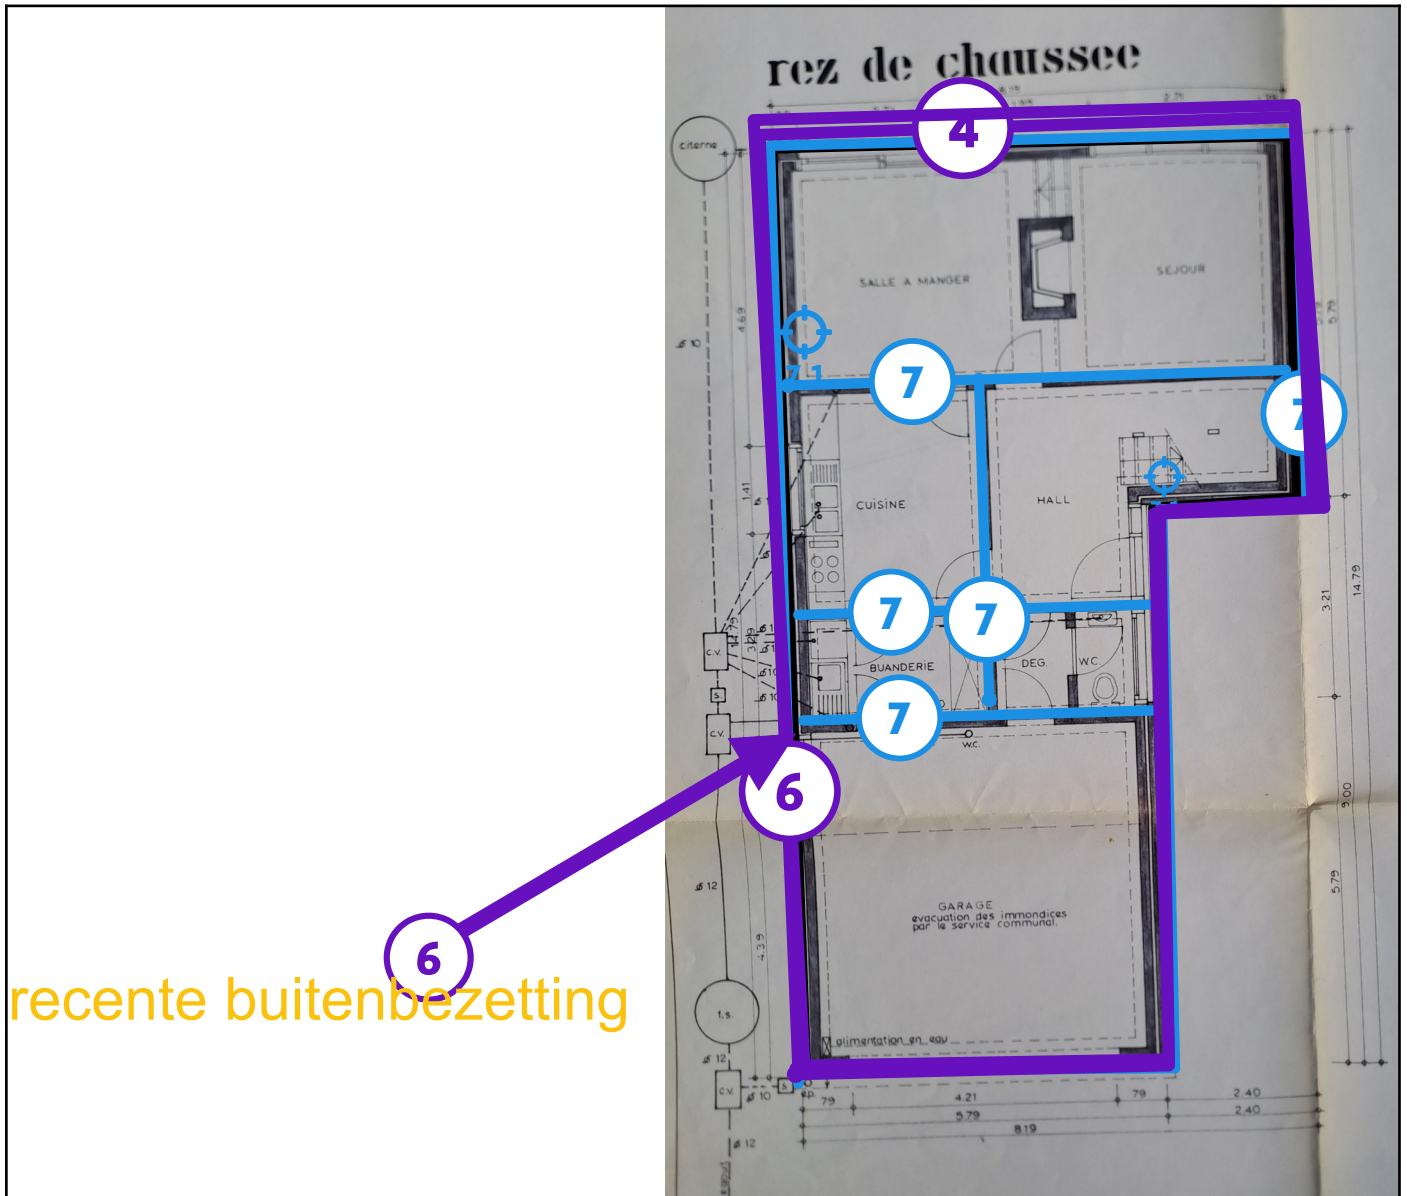
Plan 1.1: 20241016_gelijkvloers

Beschrijving	Type	Actie
4. waterafvoerleidingen	Beperking	-
6. buitenbezetting woning en tuinhuis	Advies	-
7. mengstaal pleisterwerk	Geen asbest	-
7.1 Code: 161024 2 sn01	Mengmonster	-

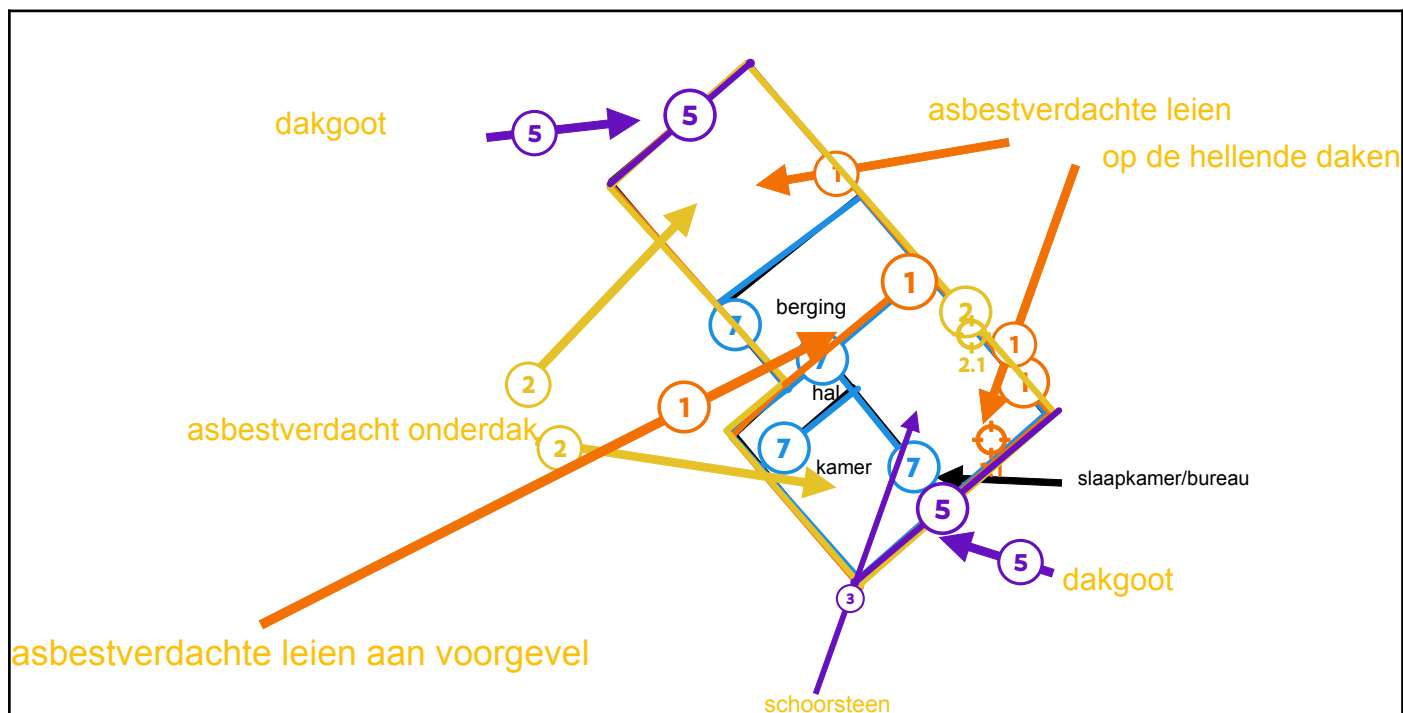
Plan 1.3: Hoofgebouw 2e verdieping

Beschrijving	Type	Actie
1. puntstaal daklei	Asbestmateriaal	Verwijderen
1.1 Code: 161024 2 sn02	Puntmonster	-
2. asbestverdachte onderdakplaten	Asbestmateriaal	Zorgvuldig beheren
2.1 Code: 161024 2 sn03	Puntmonster	-
3. schoorsteen	Beperking	-
5. geen slibresten zichtbaar	Advies	-
7. mengstaal pleisterwerk	Geen asbest	-

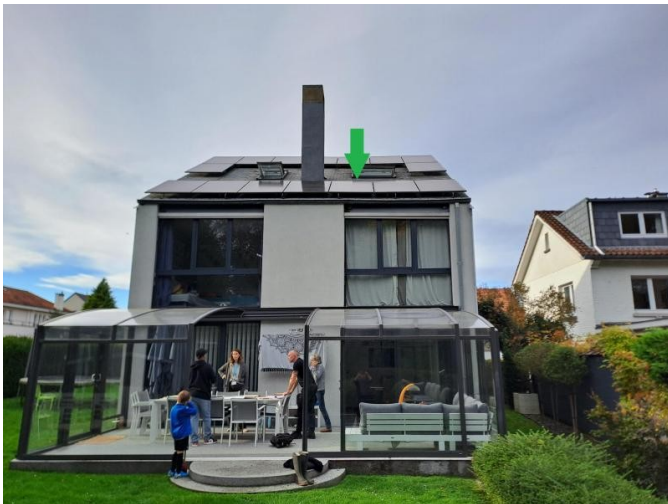
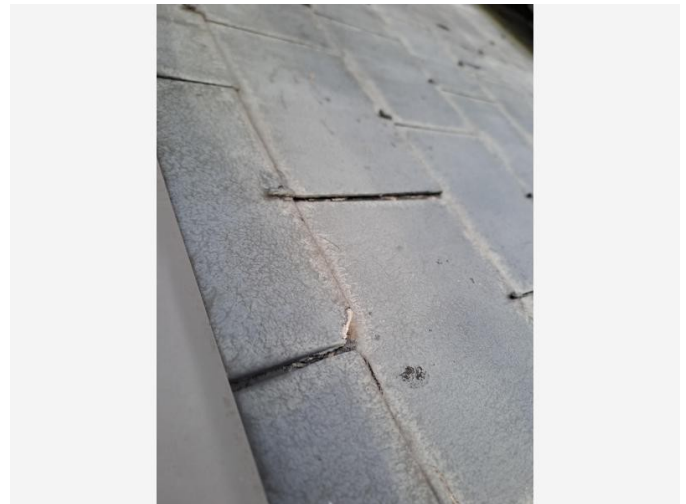
Het asbestmateriaal valt onder de mijlpaal van 2034.

Zonnepanelen aanwezig op het hellende dak achteraan.

Eindbeoordeling materiaalrisico	Zeer laag materiaalrisico en/of zeer lage kans op vezelvrijgave
---------------------------------	---

Gebondenheid	Categorie 1: hechtgebonden in oorsprong
Asbestsoort (vezeltype)	Alleen chrysotiel
Asbestconcentratie	Laag (< 50%)
Afschermingsgraad van het gehele materiaal	Enkel randen niet afgeschermd maar geen contact met binnenluchtstromen
Toestand van het materiaal	Licht beschadigd, licht verweerd. Intact calciumsilicaatmateriaal of categorie III 'gebondenheid'

#	Type	Referentie	Resultaat
1.1	Puntmonster	161024 2 sn02	Chrysotiel

Beschrijving	puntstaal daklei
Omgeving	Buiten
Primaire drager	Schuin dak
Asbestmateriaal	Dak- en gevelbekleding - Lei, shingle
Bindmiddel van asbestmateriaal	Cement
Gebondenheid op basis van bindmiddel	Hecht
Hoeveelheid (oppervlakte - aantal)	<ul style="list-style-type: none">• 112,00 m² - 1 stuk
Totale oppervlakte	112,00 m ²
Eenvoudig bereikbaar	<p>Nee</p> <ul style="list-style-type: none">• Het asbestmateriaal is bedekt (uitgezonderd laag verf, coating, behang, kunststof, textiel) en het wegnemen van het bedekkende materiaal kan niet zonder het bedekkende materiaal te beschadigen.• Verwijdering tast de bouwkundige integriteit aan.
Bevestigingswijze	<ul style="list-style-type: none">• Geschroefd• Genageld, geniet
Identificatiemethode	Vaststelling met monsternamen
Destructieve handeling voor identificatie	Nee
Opmerking	Een gedeelte van de voorgevel op het hoogste verdiep bestaat uit dezelfde asbestverdachte leien.

Verwijderen

- Zorg voor een veilig beheer. Vermijd het beschadigen van het asbestmateriaal. Controleer de toestand jaarlijks op wijzigingen.
- Verwijder dit asbestmateriaal zo snel mogelijk. Volg de toestand goed op.
- Hemelwater dat afspoelt van asbestcement daken of gevels kan asbestdeeltjes bevatten. Gebruik het enkel voor gesloten circuits (bv. spoelen toiletten). Reinig na het vervangen van het dak of de gevel de dakgoten en regenwaterput of -ton om asbesthoudend sediment of slib te verwijderen

- Eenvoudige handelingen: enkel door erkend asbestverwijderaar
Deze verwijdermethode valt onder de vorm van eenvoudige handelingen 'enkel door erkend asbestverwijderaar' conform de VLAREM en de codex Welzijn op het werk. De toepassing kan immers niet worden verwijderd 'zonder wijziging van de toestand'. Alle maatregelen opgenomen in de wetgeving moeten strikt nageleefd worden.

Bij verwijdering leien dienen deze panelen uiteraard eerst verwijderd te worden.

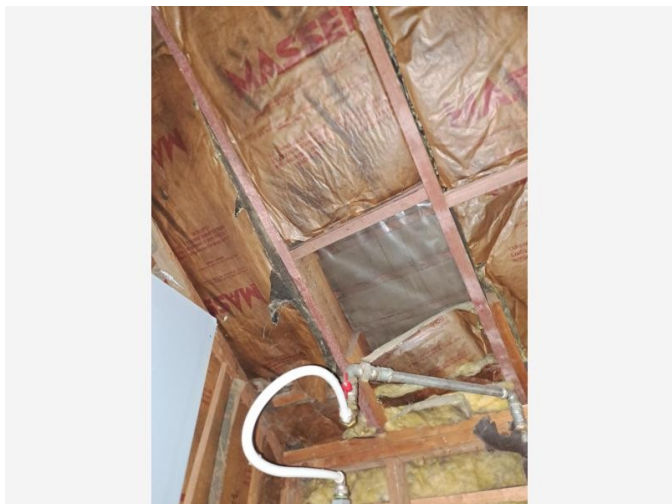
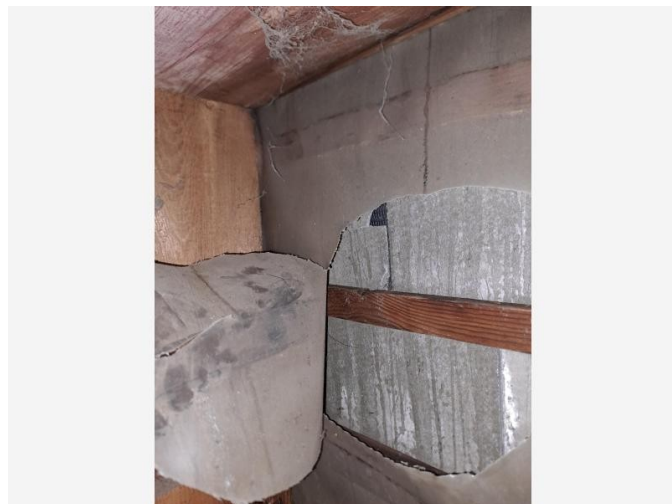
Het asbestmateriaal valt onder de mijlpaal van 2040.

Eindbeoordeling materiaalisico	Laag materiaalisico en/of verlaagde kans op vezelvrijgave
--------------------------------	---

Gebondenheid	Categorie 1: hechtgebonden in oorsprong
Asbestsoort (vezeltype)	Alleen chrysotiel
Asbestconcentratie	Laag (< 50%)
Afschermingsgraad van het gehele materiaal	Geheel of deels (ook) vrij aan de binnenlucht
Toestand van het materiaal	Licht beschadigd, licht verweerd. Intact calciumsilicaatmateriaal of categorie III 'gebondenheid'

#	Type	Referentie	Resultaat
2.1	Puntmonster	161024 2 sn03	Chrysotiel

Beschrijving	asbestverdachte onderdakplaten
Omgeving	Binnen
Primaire drager	Schuin dak
Asbestmateriaal	Dak- en gevelbekleding - Plaat
Bindmiddel van asbestmateriaal	Cement
Gebondenheid op basis van bindmiddel	Hecht
Hoeveelheid (oppervlakte - dikte - aantal)	<ul style="list-style-type: none">• 112,00 m² - 2,00 cm - 1 stuk
Totaal volume	2,24 m ³
Eenvoudig bereikbaar	Nee <ul style="list-style-type: none">• Verwijdering tast de bouwkundige integriteit aan.
Bevestigingswijze	<ul style="list-style-type: none">• Geklemd• Geschroefd
Identificatiemethode	Vaststelling met monsternamen
Destructieve handeling voor identificatie	Nee

Zorgvuldig beheren

- Sluit de ruimte luchtdicht af en vermijd het betreden van de ruimte.
- Zorg voor een veilig beheer en verwijder dit asbestmateriaal wanneer het bij werken eenvoudig bereikbaar wordt. Controleer de toestand jaarlijks op wijzigingen.
- Verwijder dit asbestmateriaal zo snel mogelijk. Volg de toestand goed op.

- Eenvoudige handelingen: enkel door erkend asbestverwijderaar
Deze verwijdermethode valt onder de vorm van eenvoudige handelingen 'enkel door erkend asbestverwijderaar' conform de VLAREM en de codex Welzijn op het werk. De toepassing kan immers niet worden verwijderd 'zonder wijziging van de toestand'. Alle maatregelen opgenomen in de wetgeving moeten strikt nageleefd worden.

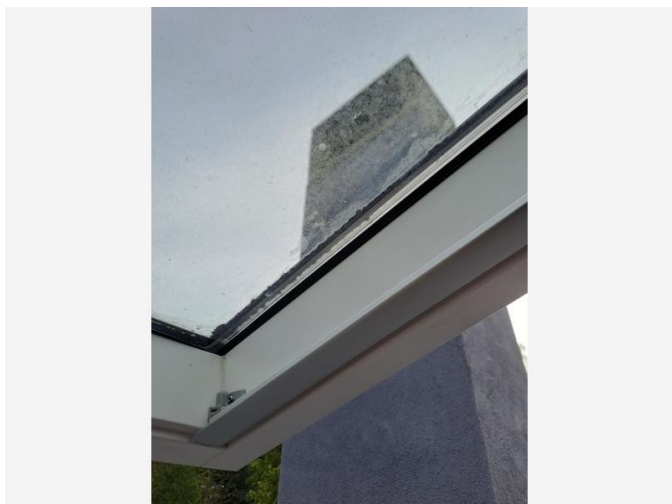
Permanente beperking

Reden: Het onderzoek kan niet uitgevoerd worden binnen de bepalingen van de Welzijnswet

Uitleg van de asbestdeskundige: De binnenzijde van de schoorsteen kan visueel niet worden vastgesteld.

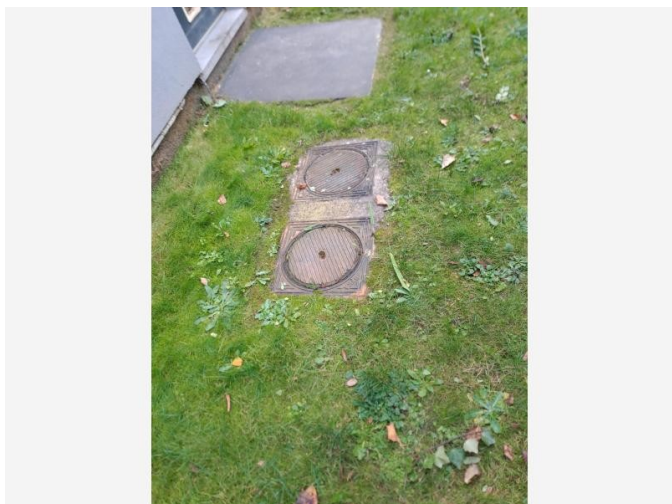
Permanente beperking

Reden: Het onderzoek kan niet uitgevoerd worden binnen de bepalingen van de Welzijnswet

Uitleg van de asbestdeskundige: De waterafvoerleidingen kunnen visueel niet worden vastgesteld.

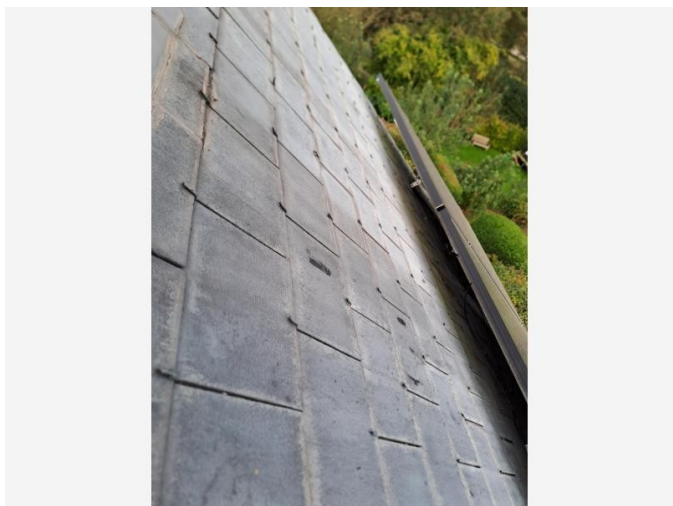
Geen slibresten aanwezig in de dakgoten.

Dakleien werden vroeger met een zwarte verf overschilderd.

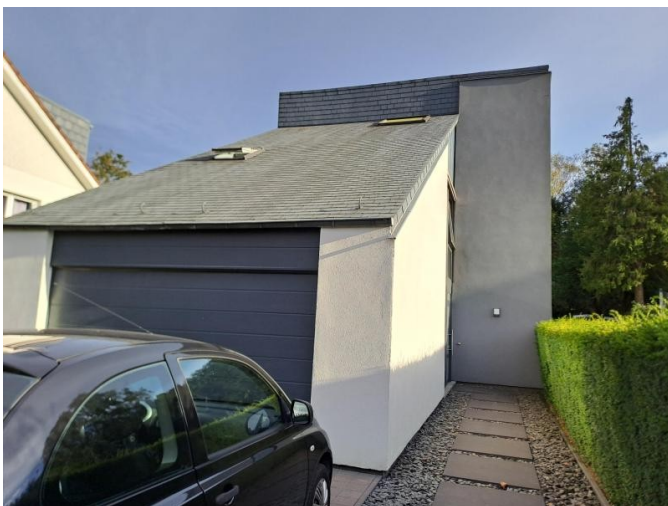
De buitenbezettingen van de woning en tuinhuis werd recent vernieuwd.

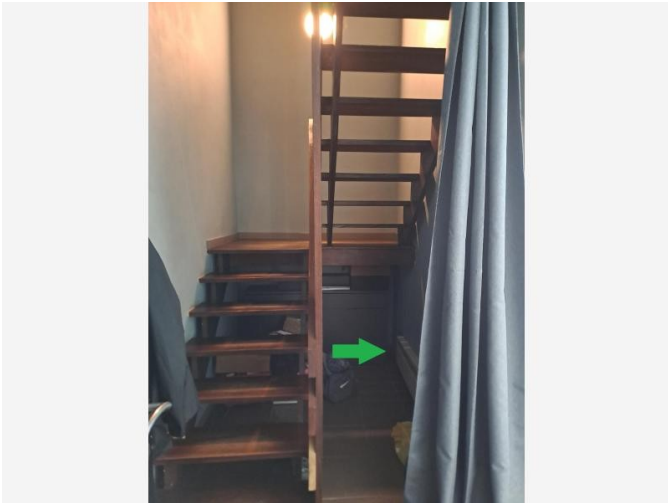
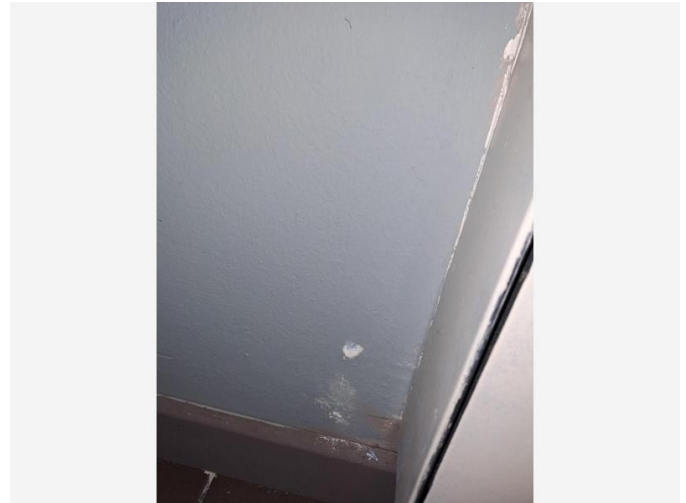
Fiche 7: mengstaal pleisterwerk

Geen asbest

#	Type	Referentie	Resultaat
7.1	Mengmonster	161024 2 sn01	Geen asbest

Beschrijving	mengstaal pleisterwerk
Omgeving	Binnen
Primaire drager	Binnenwand
Bindmiddel van materiaal	Gips - kalk
Gebondenheid op basis van bindmiddel	Niet-hechtgebonden
Hoeveelheid (oppervlakte - dikte - aantal)	• 400,00 m ² - 2,00 cm - 1 stuk
Totaal volume	8,00 m ³
Identificatiemethode	Vaststelling met monstername
Destructieve handeling voor identificatie	Nee
Opmerking	Plafonds bestaan uit gyproc en hout ; geen staalname mogelijk. De wanden in de natte ruimten zijn volledig betegeld en de muren van het wc op de gelijkvloers bestaan uit gyproc; geen staalname mogelijk.
