Asbestinventarisatetest

Kasteelstraat 44, 8940 Wervik

Attestnummer : 20250108-000021.000

Uitgegeven op : 08.01.2025

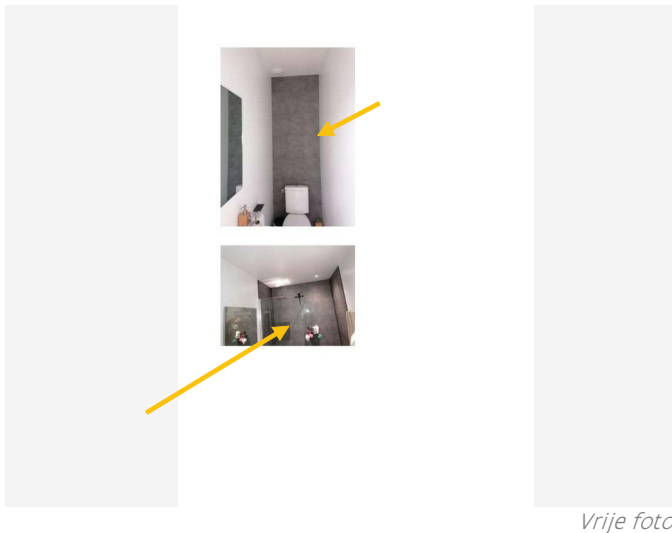
Eigenaars kochten woning aan zonder verbouwjaar te kennen. In de woning lijkt alle tegellijm (toilet+ badkamer) na risicobouwjaar aangebracht (zonder bewijs)

Niet inspecteerbaar. Vroeger werd soms asbesthoudende lijm gebruikt. Fiche enkel vermeld ter informatie.

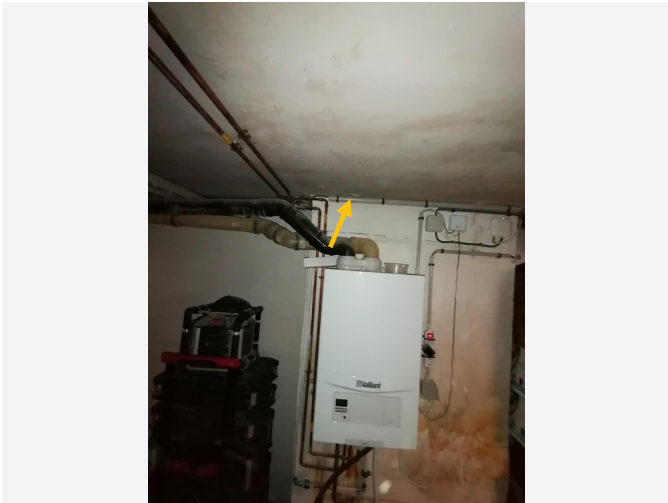
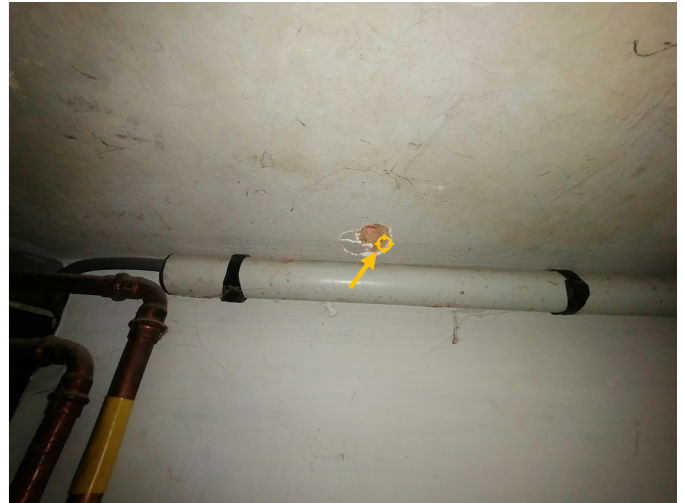
Fiche 3: Pleisterwerk plafond

Geen asbest

#	Type	Referentie	Resultaat
3.1	Mengmonster	M2	Geen asbest

Beschrijving	Pleisterwerk plafond
Omgeving	Binnen
Primaire drager	Plafond
Bindmiddel van materiaal	Gips - kalk
Gebondenheid op basis van bindmiddel	Niet-hechtgebonden
Hoeveelheid (oppervlakte - dikte - aantal)	• 80,00 m ² - 1,00 cm - 1 stuk
Totaal volume	0,80 m ³
Identificatiemethode	Vaststelling met monstername
Destructieve handeling voor identificatie	Nee
Opmerking	plafond keuken en badkamer in gipskarton => geen staalname vochtige ruimte. groetendeels gerenoveerd met gipskarton voorzetwanden.

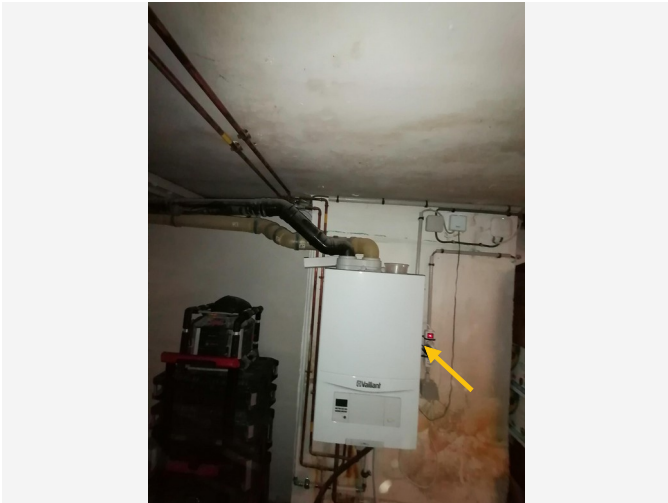
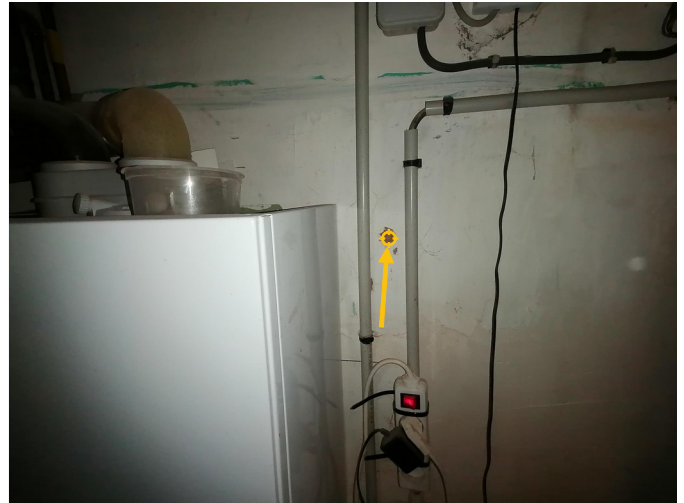
Fiche 4: Pleisterwerk muren

Geen asbest

#	Type	Referentie	Resultaat
4.1	Mengmonster	M1	Geen asbest

Beschrijving	Pleisterwerk muren
Omgeving	Binnen
Primaire drager	Binnenwand
Bindmiddel van materiaal	Gips - kalk
Gebondenheid op basis van bindmiddel	Niet-hechtgebonden
Hoeveelheid (oppervlakte - dikte - aantal)	• 200,00 m ² - 1,00 cm - 1 stuk
Totaal volume	2,00 m ³
Identificatiemethode	Vaststelling met monstername
Destructieve handeling voor identificatie	Nee
Opmerking	Wanden keuken en badkamer zijn overal in gyproc => geen staalname vochtige ruimte

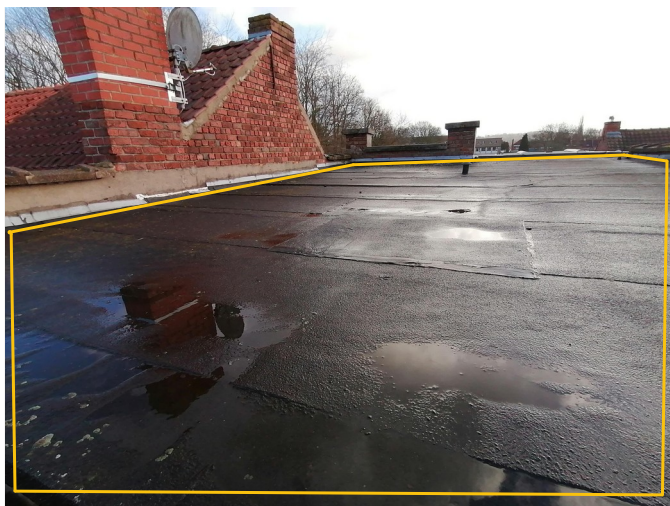
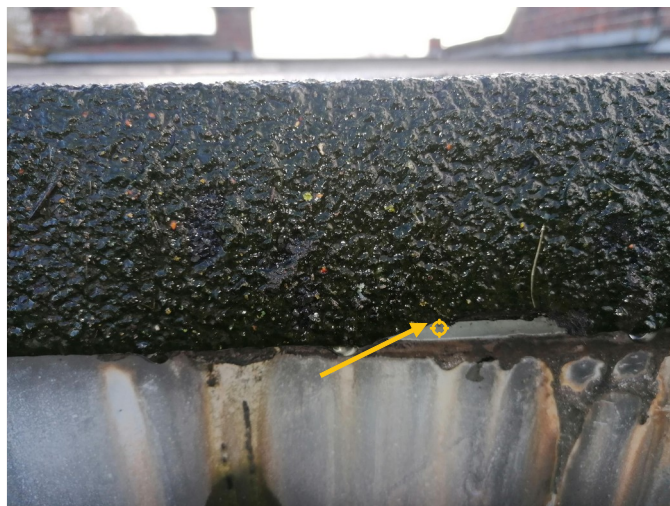
Fiche 5: Roofing plat dak hoofdvolume

Geen asbest

#	Type	Referentie	Resultaat
5.1	Puntmonster	M3	Geen asbest

Beschrijving	Roofing plat dak hoofdvolume
Omgeving	Buiten
Primaire drager	Plat dak
Bindmiddel van materiaal	Bitumen (roofing, teer, asfalt)
Gebondenheid op basis van bindmiddel	Hecht
Hoeveelheid (oppervlakte - aantal)	<ul style="list-style-type: none">• 40,00 m² - 1 stuk
Totale oppervlakte	40,00 m ²
Identificatiemethode	Vaststelling met monstername
Destructieve handeling voor identificatie	Nee
Opmerking	Geen uitspraak over mogelijks onderliggende lagen.

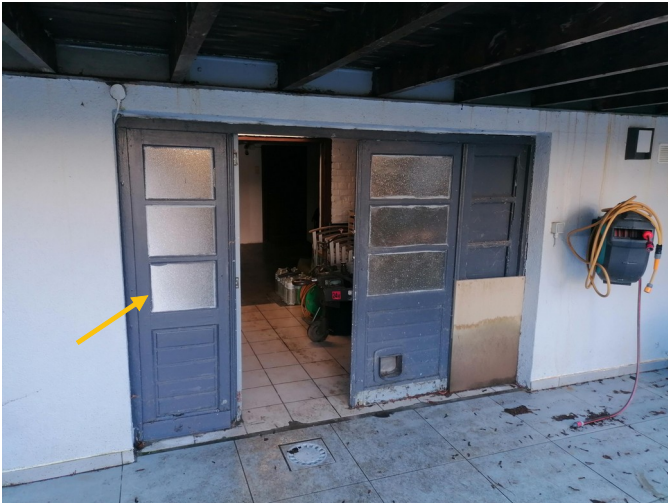
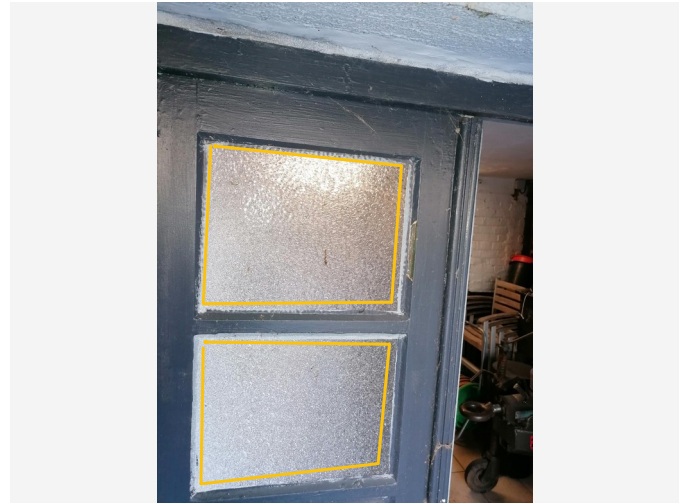
Fiche 6: Mastiek poort gelijkvloers achter

Geen asbest

#	Type	Referentie	Resultaat
6.1	Puntmonster	M4	Geen asbest

Beschrijving	Mastiek poort gelijkvloers achter
Omgeving	Buiten
Primaire drager	Wandopening verticaal (raam, deur, ...)
Bindmiddel van materiaal	Kitten, mastiek, pasta
Gebondenheid op basis van bindmiddel	Hecht
Hoeveelheid (gewicht - aantal)	<ul style="list-style-type: none">• 0,30 kg - 1 stuk
Totaal gewicht	0,30 kg
Identificatiemethode	Vaststelling met monstername
Destructieve handeling voor identificatie	Nee
